# **10~12. 동탄산척배수지, 동탄산척가압장, 동탄산척송수관로**

## 10~12.1 시설물 현황

## 10~12.4 현장조사

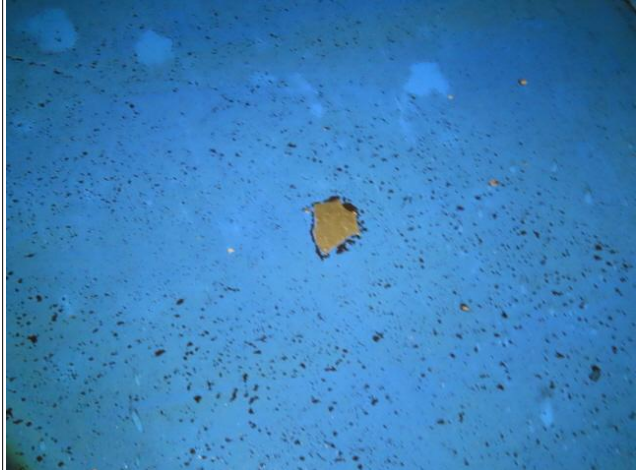
| 1지 상부슬래브 | 망상균열 | 1지 바닥슬래브 | 도장박리 |

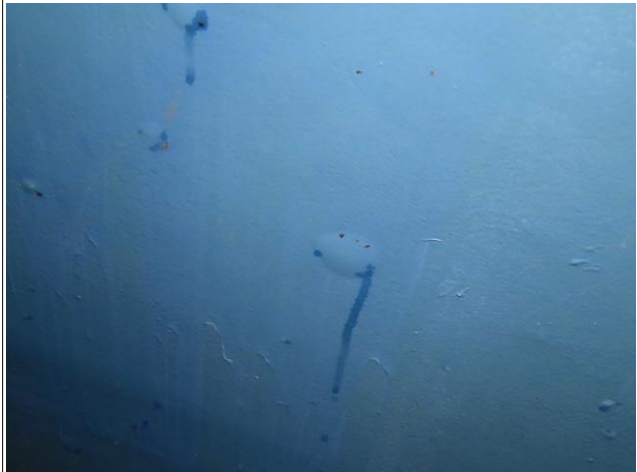
| 1지 벽체 | 균열부백태 | 1지 벽체 | 기포 |

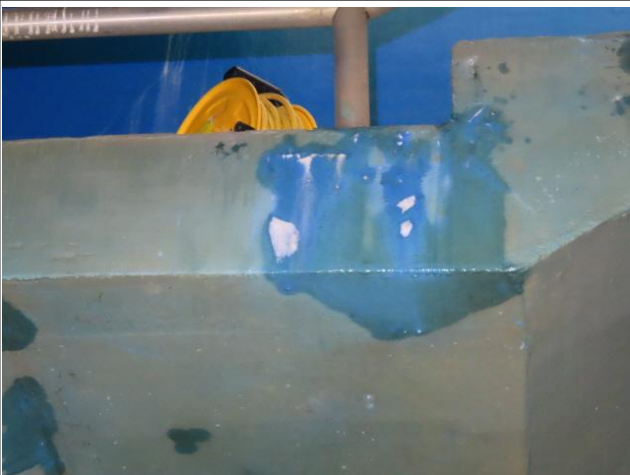
| 1지 벽체 | 백태 | 1지 기둥 | 벽태 |

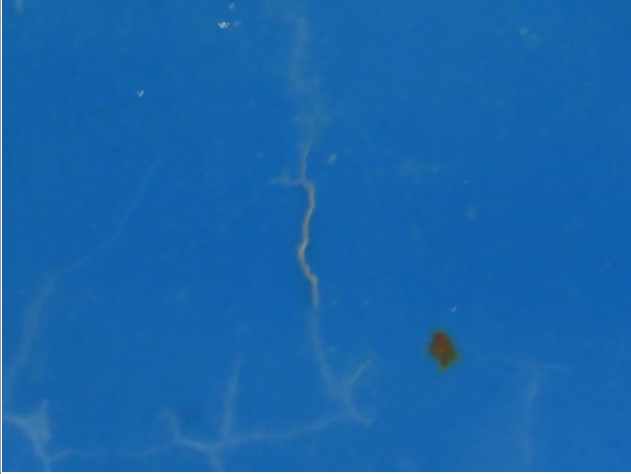
| 2지 상부슬래브 | 균열부백태 | 2지 상부슬래브 | 망상균열 |

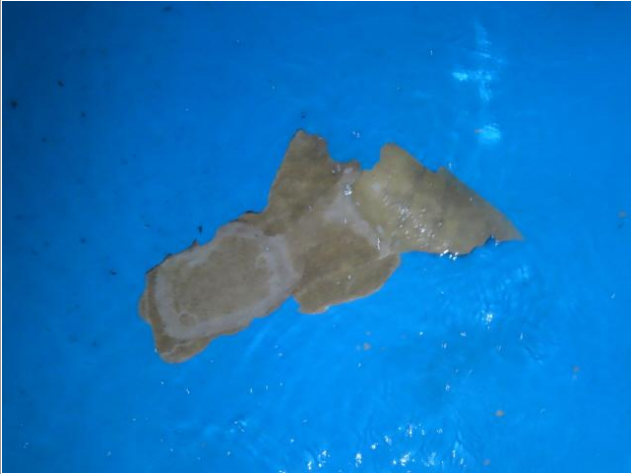
| 2지 바닥슬래브 | 도장박리 | 2지 벽체 | 균열부백태 |

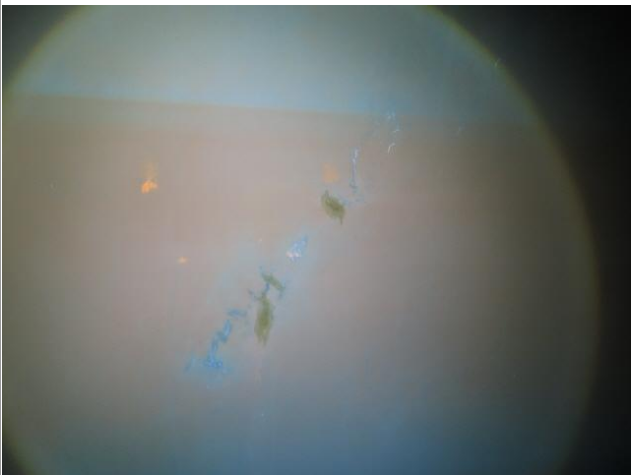
| 2지 벽체 | 백태 | 2지 기둥 | 녹물 |

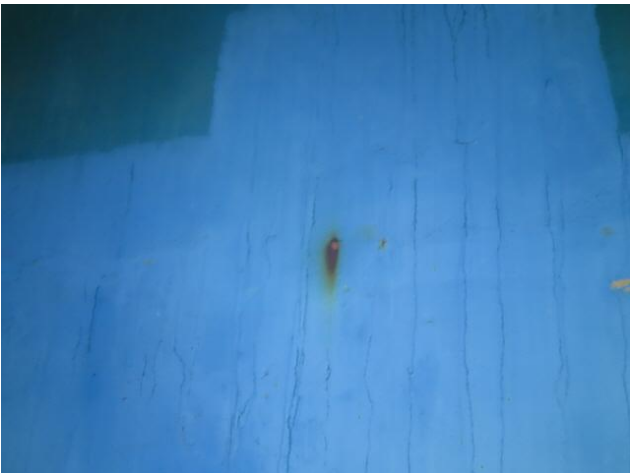
| 3지 벽체 | 녹물 | 3지 벽체 | 균열부백태 |

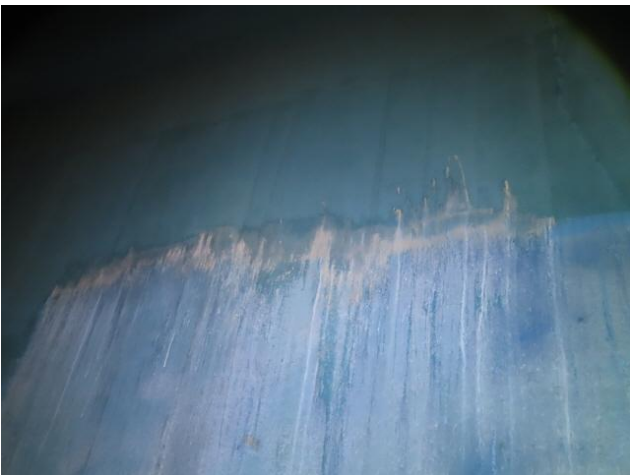
| 3지 벽체 | 백태 | 3지 벽체 | 녹물 |

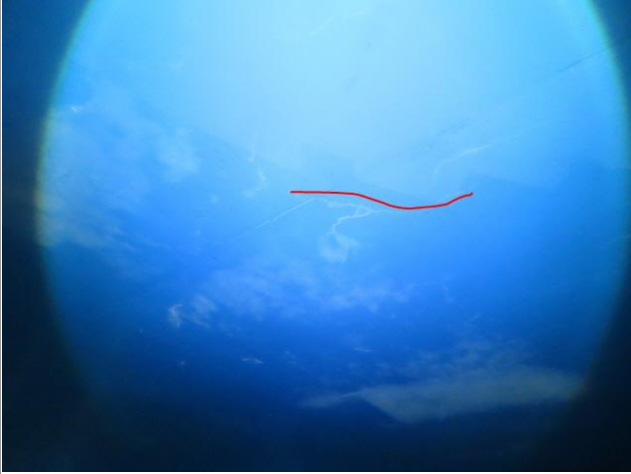
| 4지 상부슬래브 | 균열(0.3mm미만) | 4지 상부슬래브 | 균열부백태 |

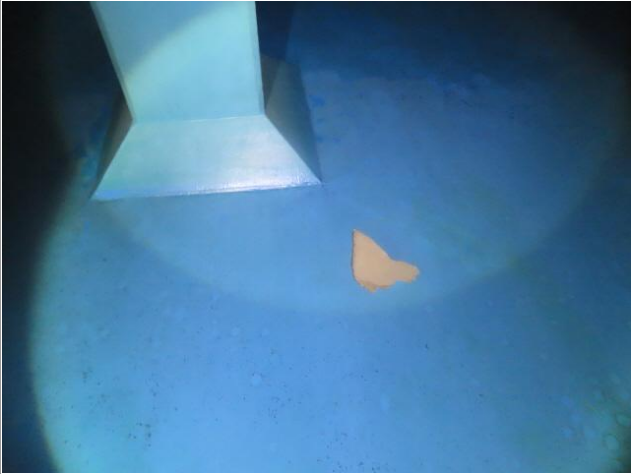
| 4지 바닥슬래브 | 도장박리 | 4지 벽체 | 균열부백태 |

| 구 분 | | 전차점검 결과 | | 금회점검 결과 | | 보수방안 | |
|---|---|---|---|---|---|---|--|
| | | 바닥슬래브 | · 균열(0.3mm미만)<br>· 도장박리 | · 균열(0.3mm미만)<br>· 도장박리 | · 표면보수<br>· 재도장 | | |

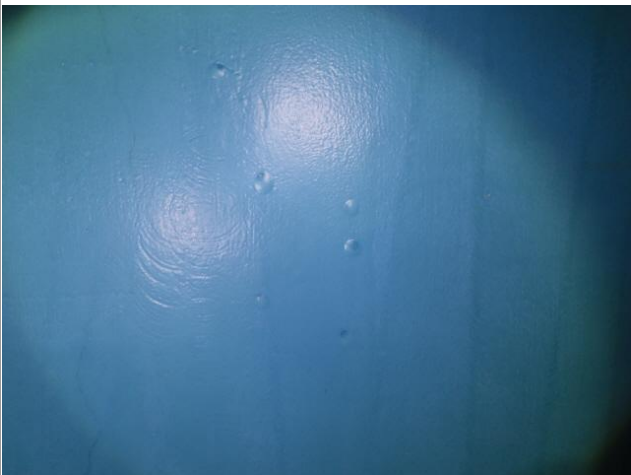
| 4지 벽체 | 기포 | 4지 기둥 | 도장박리 |

| 구 분 | | 전차점검 결과 | | 금회점검 결과 | | 보수방안 | |
|---|---|---|---|---|---|---|--|
| | | 벽체 | · 균열(0.3mm미만)<br>· 균열부백태<br>· 기포 | · 균열(0.3mm미만)<br>· 균열부백태<br>· 기포 | · 표면보수<br>· 표면보수<br>· 주의관찰 | | |

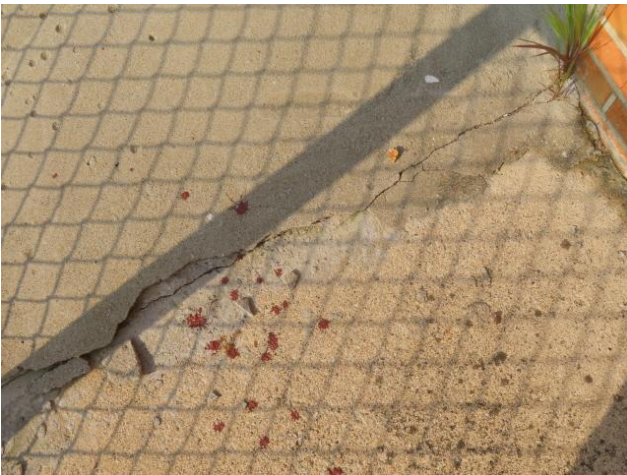
| 검수실 1,2지 외부 | 들뜸 | 검수실 1,2지 내부 | 균열(0.3mm미만) |

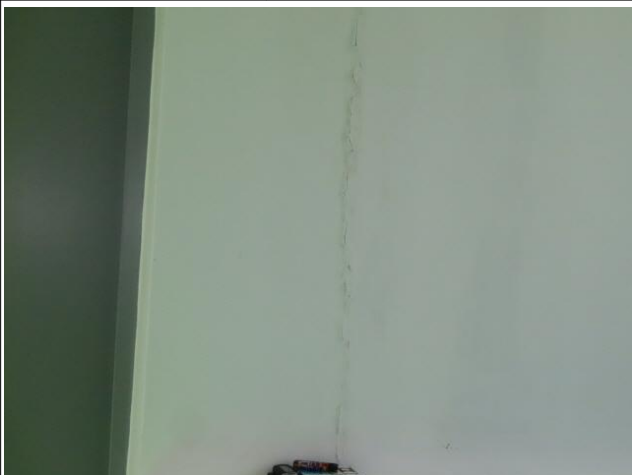
| 검수실 1,2지 내부 | 누수흔적 | 검수실 1,2지 내부 | 신축이음부열화 |

| 구 분 | | | 전차점검 결과 | 금회점검 결과 | 보수방안 |
|---|---|---|---|---|---|
| | | 1,2지 내부 | <ul style="list-style-type: none"> <li>• 균열(0.3mm미만)</li> <li>• 누수흔적</li> <li>• 신축이음부열화</li> </ul> | <ul style="list-style-type: none"> <li>• 균열(0.3mm미만)</li> <li>• 누수흔적</li> <li>• 신축이음부열화</li> </ul> | <ul style="list-style-type: none"> <li>• 표면보수</li> <li>• 주의관찰</li> <li>• 주의관찰</li> </ul> |

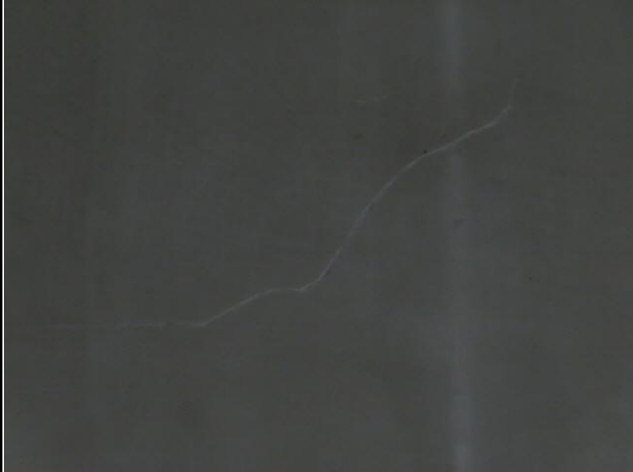
| 1,2지 유입밸브실 | 균열부백태 | 1,2지 유입밸브실 | 백태 |

| 구 분 | | | 전차점검 결과 | 금회점검 결과 | 보수방안 |
|---|---|---|---|---|---|
| | 밸브실 | 1,2지<br>유입밸브실 | <ul style="list-style-type: none"> <li>• 균열부백태</li> <li>• 백태</li> <li>• 신축이음부열화</li> </ul> | <ul style="list-style-type: none"> <li>• 균열부백태</li> <li>• 백태</li> <li>• 신축이음부열화</li> <li>• 균열(0.3mm미만)</li> </ul> | <ul style="list-style-type: none"> <li>• 표면보수</li> <li>• 표면보수</li> <li>• 주의관찰</li> <li>• 표면보수</li> </ul> |

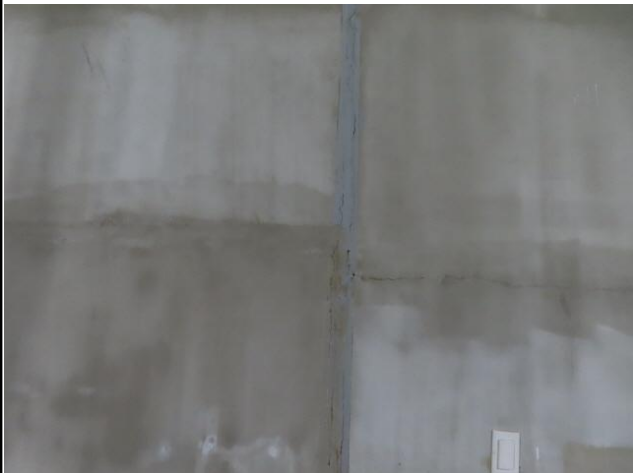
| 1,2지 유입밸브실 | 신축이음부열화 | 1,2지 유출밸브실 | 누수흔적 |

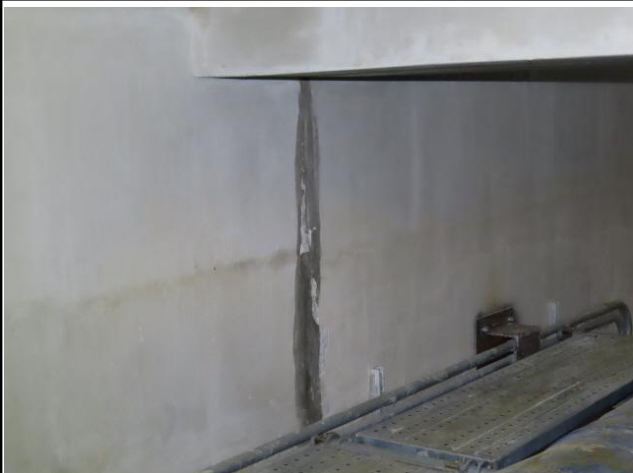
| 1,2지 유출밸브실 | 몰탈박리 | 1,2지 유출밸브실 | 백태 |

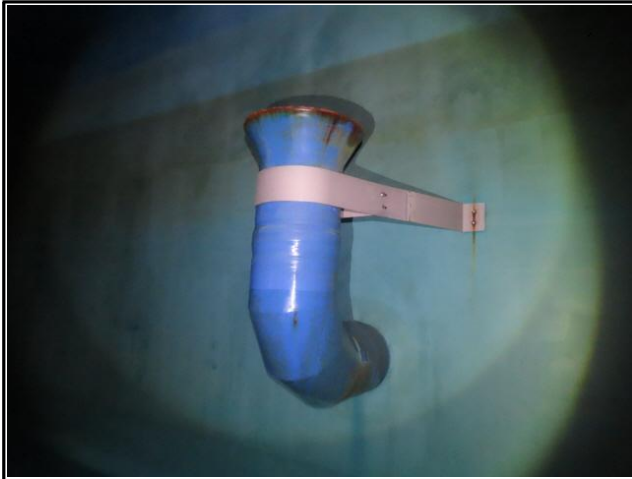
4지 배수지 유입관부식

| 구 분 | | | 전차점검 결과 | 금회점검 결과 | 보수방안 |
|---|---|---|---|---|---|
| | 기전설비 | 기계설비 | · 1지 관부식<br>· 2지 관부식<br>· 3지 관부식<br>· 4지 관부식 | · 1지 관부식<br>· 2지 관부식<br>· 3지 관부식<br>· 4지 관부식 | · 재도장<br>· 재도장<br>· 재도장<br>· 재도장 |

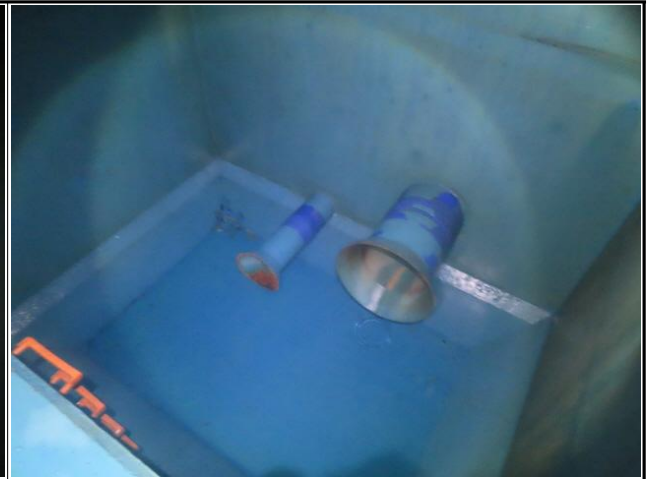
기계설비

4지 배수지 유출관부식

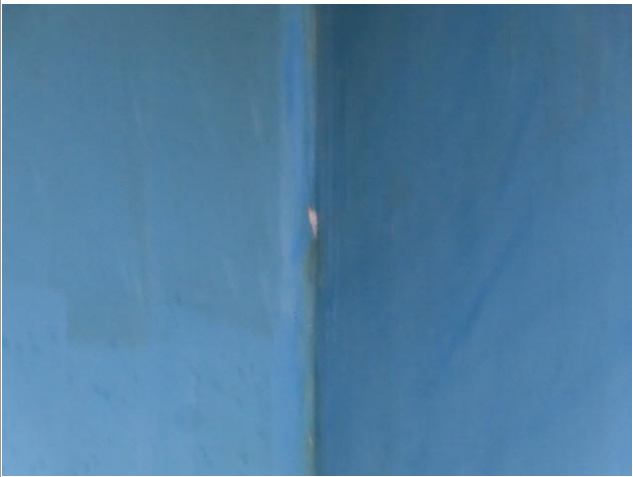
| 저류조 1지 벽체 | 백태 | 저류조 1지 벽체 | 균열부백태 |

| 구 분 | | | 전차점검 결과 | 금회점검 결과 | 보수방안 |
|---|---|---|---|---|---|
| | | 벽체 | · 균열부백태<br>· 백태 | · 균열부백태<br>· 백태 | · 표면보수<br>· 표면보수 |

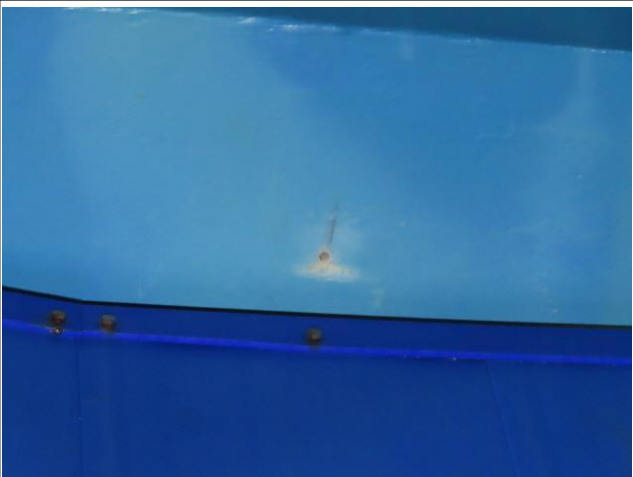
| 저류조 2지 상부슬래브 | 아스콘 균열 | 저류조 2지 벽체 | 균열 |

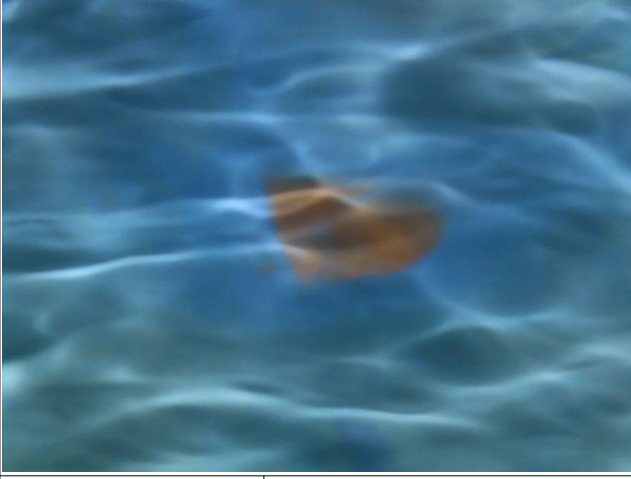
| 저류조 2지 바닥슬래브 | 도장박리 | 기계설비 | 저류조 1지 유입관부식 |

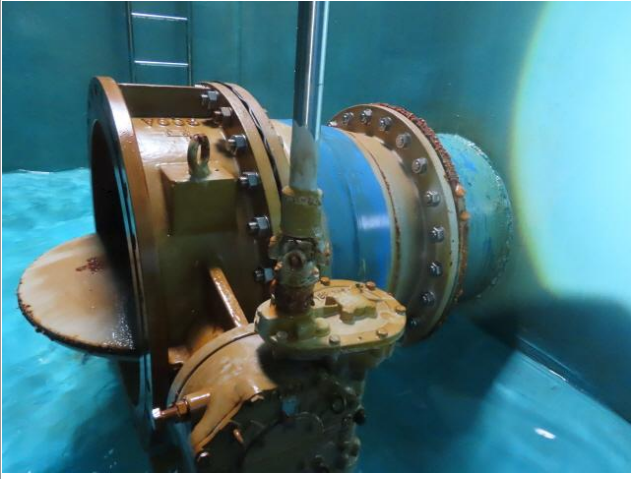
| 기계설비 | 저류조 1지 유출관부식 | 기계설비 | 저류조 2지 유입관부식 |

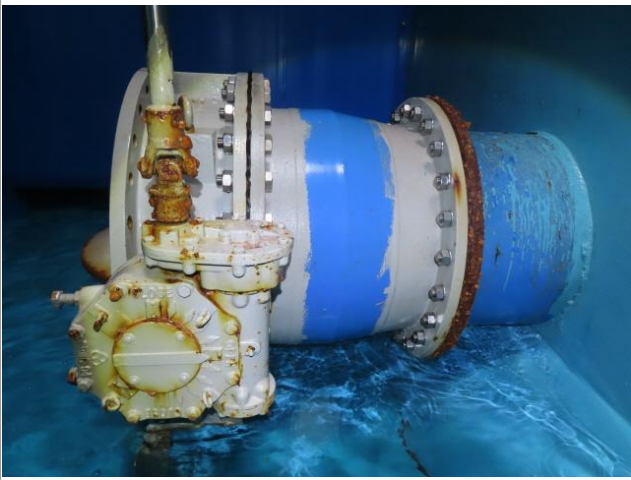
| 기계설비 | 저류조 2지 유출관부식 | 유입배관실 벽체 | 균열부백태 |

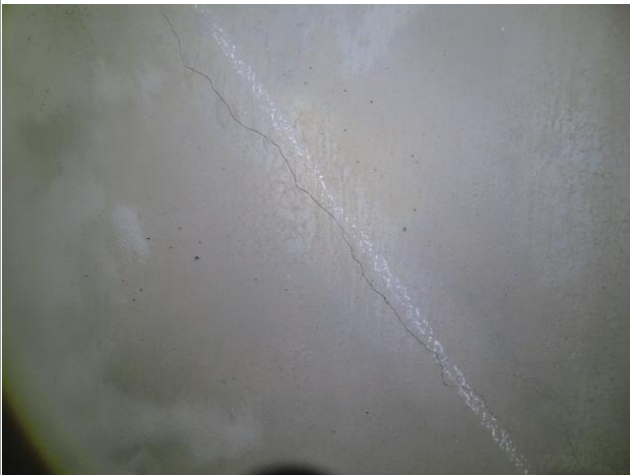
| 펌프실 지하 벽체 | 균열 | 펌프실 지하 벽체 | 백태 |

| 구 분 | | | 전차점검 결과 | 금회점검 결과 | 보수방안 |
|---|---|---|---|---|---|
| | 펌프실 지하 | 벽체 | · 균열<br>· 균열부백태<br>· 백태 | · 균열<br>· 균열부백태<br>· 백태 | · 표면보수<br>· 표면보수<br>· 표면보수 |

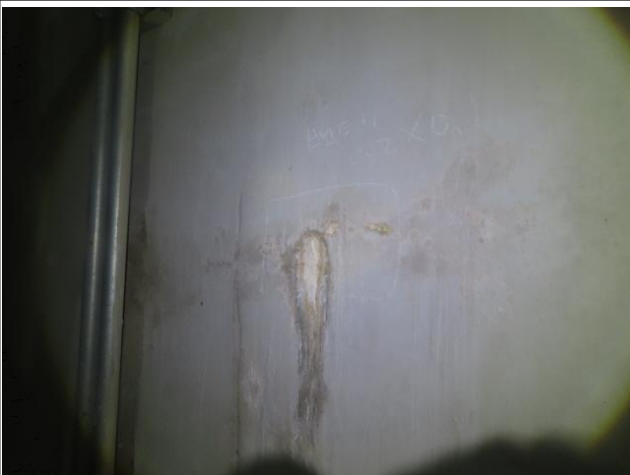
| 펌프실 지하 벽체 | 백태 | 유입배관실 벽체 | 균열부백태 |

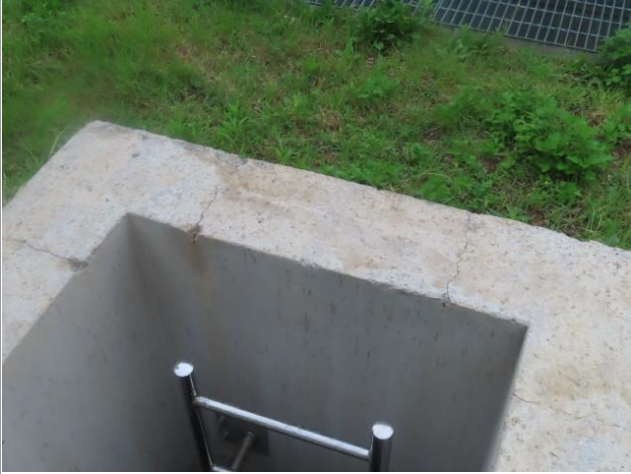
| 유입배관실 입구 | 균열 | 유입배관실 입구 | 덮개 상태양호 |

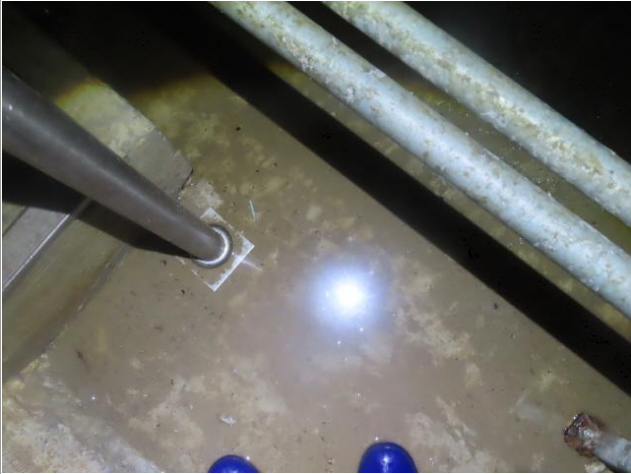
| 유입배관실 바닥슬래브 | 채수 | 유입배관실 벽체 | 균열부백태 |

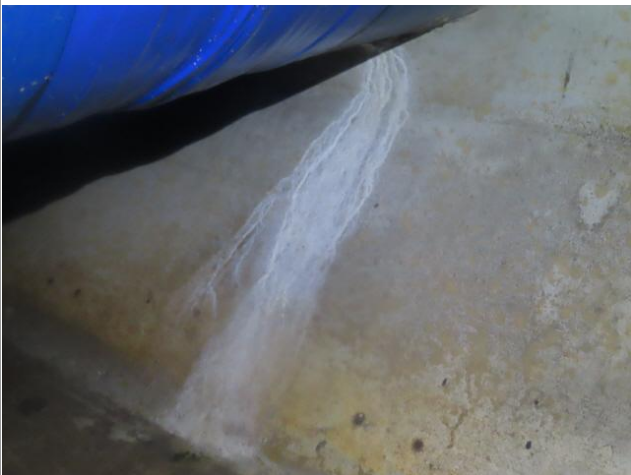
| 유입배관실 벽체 | 백태 | 유입배관실 벽체 | 백태 |

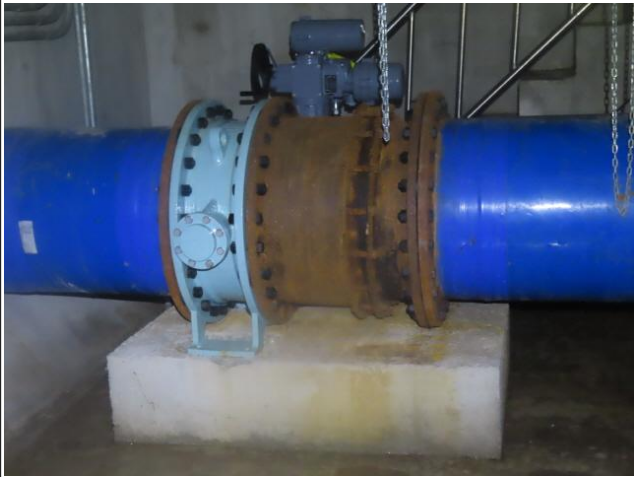
| 기계설비 | 탱크 상태양호 | 기계설비 | 관부식 |

| 구 분 | | | 전차점검 결과 | 금회점검 결과 | 보수방안 |
|---|---|---|---|---|---|
| | 기전설비 | 기계설비 | · 관부식 | · 관부식 | · 재도장 |

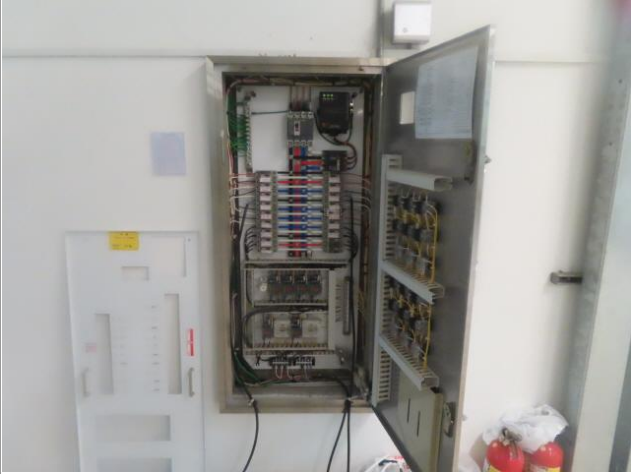
| 전기설비 | 관부식 | 전기설비 | 상태양호 |

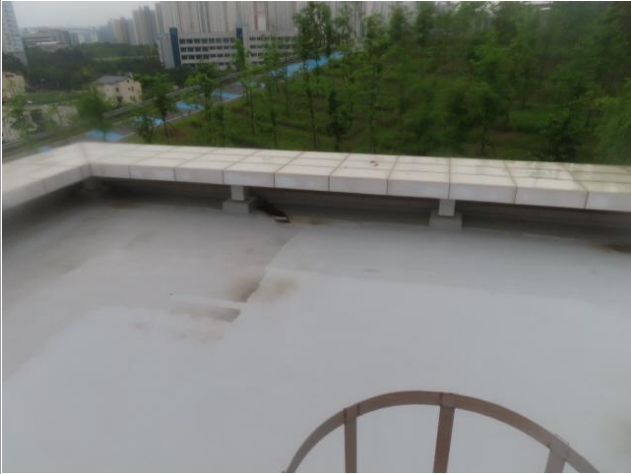
| 전기실 및 관리실 지붕 | 균열 및 토사퇴적(보수완료) | 전기실 및 관리실 지붕 | 균열 및 토사퇴적(보수완료) |

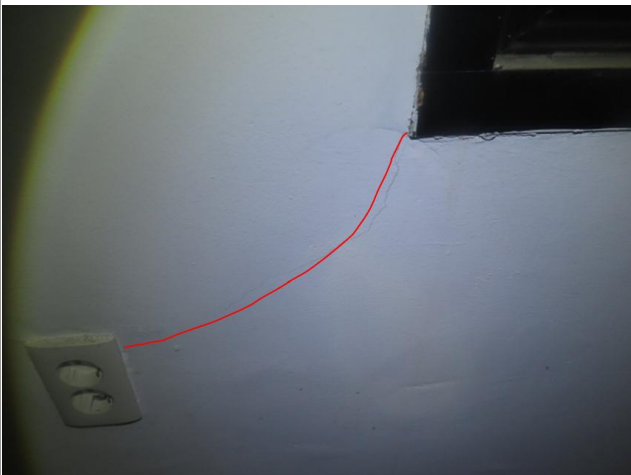
| 전기실 및 관리실 벽체 | 균열(0.3mm미만) | 전기실 및 관리실 벽체 | 균열(0.3mm미만) |

| 구 분 | | | 전차점검 결과 | 금회점검 결과 | 보수방안 |
|---|---|---|---|---|---|
| | 전기실 및<br>관리실<br>지상1층<br>구조체 | 벽체 | · 몰탈균열(0.3mm미만)<br>· 몰탈망상균열<br>· 누수흔적/도장박리<br>· 접합부 이격<br>· 타일균열 | · 몰탈균열(0.3mm미만)<br>· 몰탈망상균열<br>· 누수흔적/도장박리<br>· 접합부 이격<br>· 타일균열 | · 표면보수<br>· 표면보수<br>· 주의관찰<br>· 주의관찰<br>· 주의관찰 |

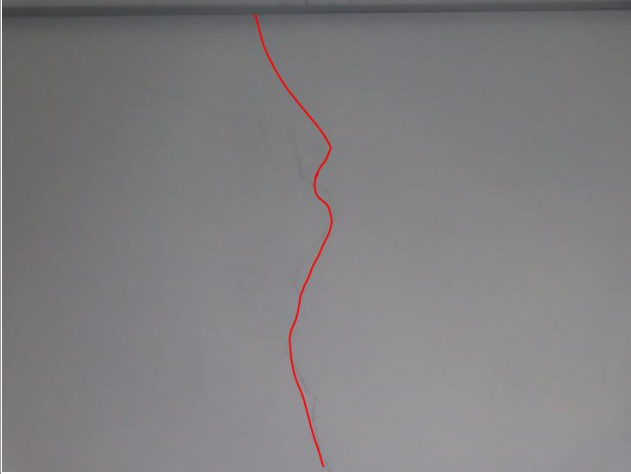
| 전기실 및 관리실 벽체 | 균열(0.3mm미만) | 전기실 및 관리실 벽체 | 누수흔적 및 도장박리 |

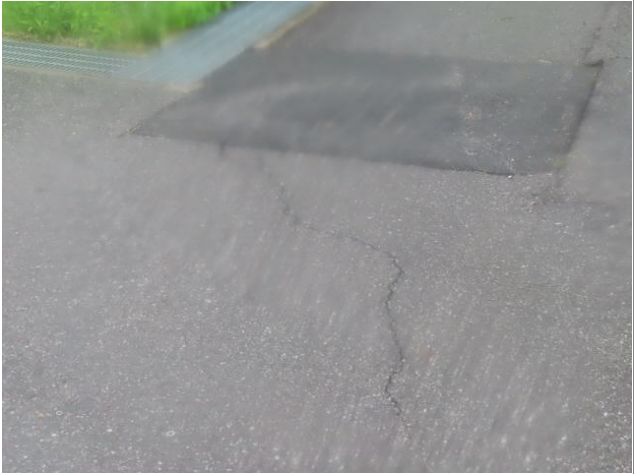
| 경계웬스 | 상태양호 | 장내포장 | 아스콘균열 |

| 구 분 | | | 전차점검 결과 | 금회점검 결과 | 보수방안 |
|---|---|---|---|---|---|
| | 기타시설 | 장내포장 | 상태양호 | · 아스콘균열 | · 주의관찰 |

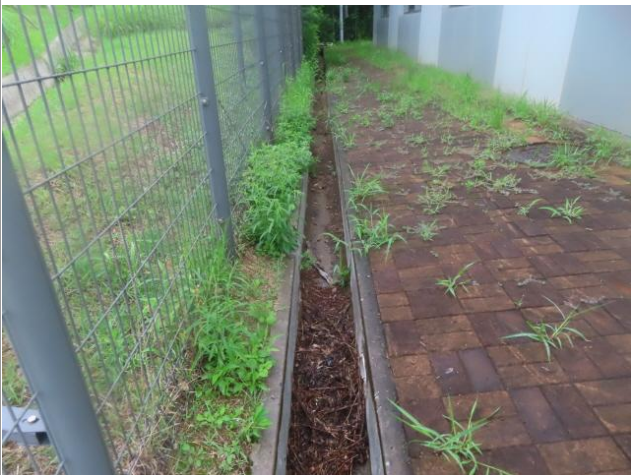
| 배수로 | 이물 질 퇴적 | 배수로 | 상태양호 |
