## 10~12.1 시설물 현황

【표 1.1】 시설물 현황

| 구 분 | 내 용 | | 구 분 | 내 용 | |
|---|---|---|---|---|---|
| 시설물명 | 동탄산척배수지, 동탄산척가압장,<br>동탄산척송수관로 | | 시설물번호 | WS2017-0000002 | |

## 10~12.4 현장조사 (계속)

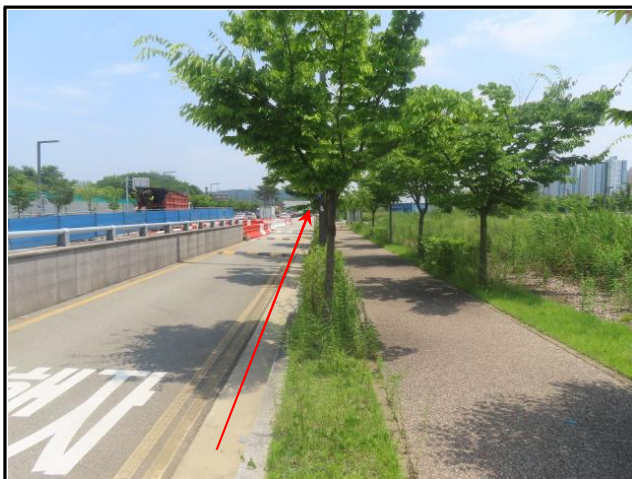
송수-1, 2(Sta. 1+0.0)

포장 및 지반 상태양호

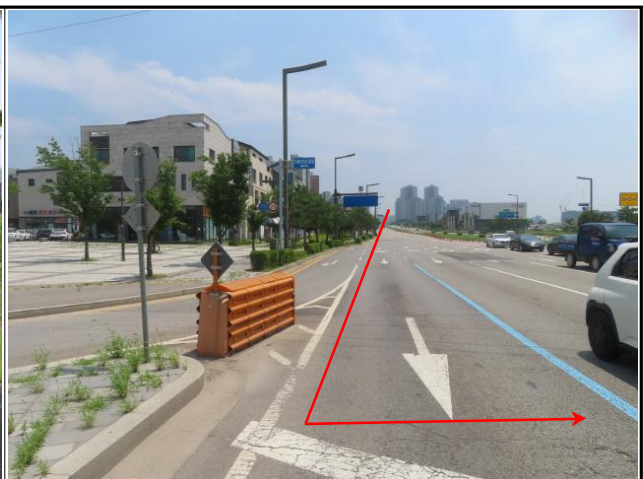
송수-1, 2(Sta.19+13.2)

포장 및 지반 상태양호

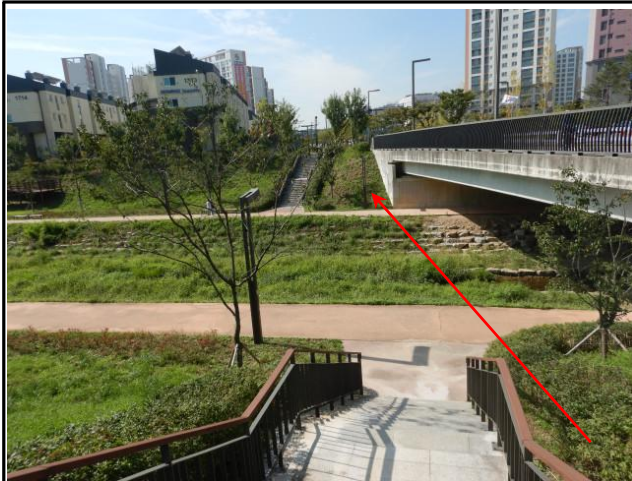
송수-1, 2(Sta.66+1.0)

하천 횡단구간 상태양호

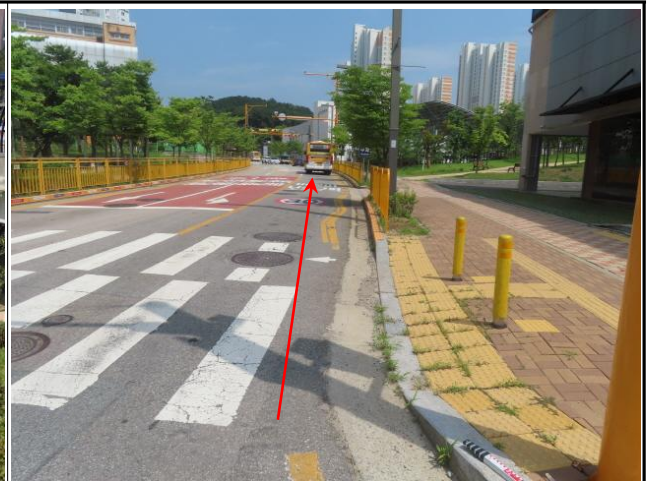
송수-3(Sta.10+14.3)

포장 및 지반 상태양호

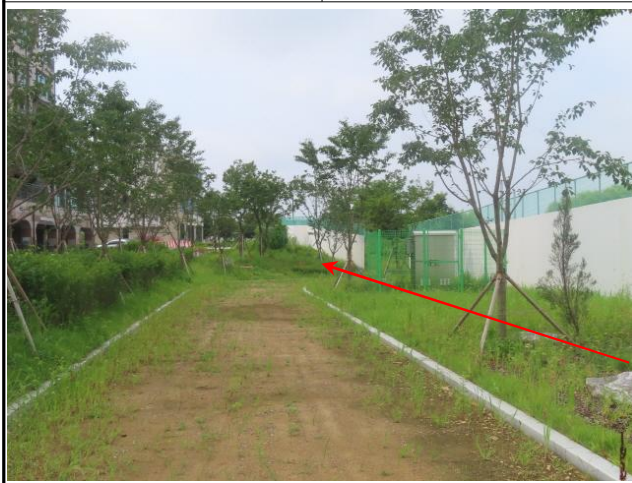
송수-4, 5  
(Sta.282+0.0, Sta.3+10.0)

지반 상태양호

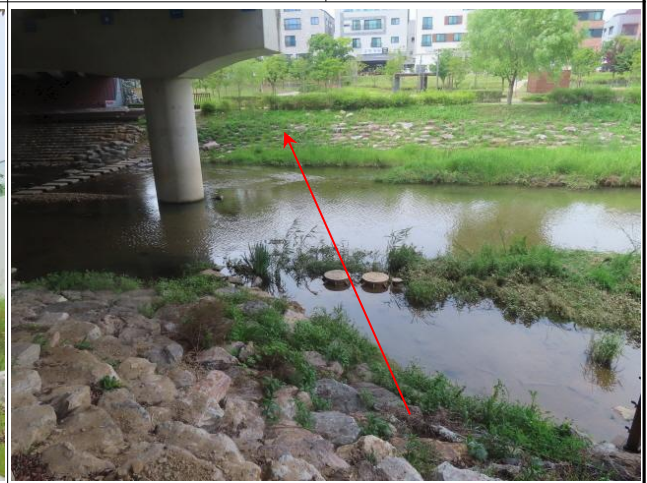
송수-4, 5  
(Sta.315+6.0, Sta.36+16.0)

하천 횡단구간 상태양호

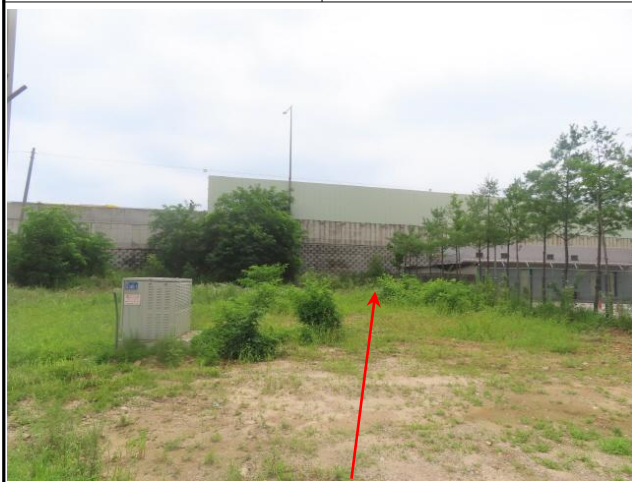
송수-4(2), 5(3) (Sta.9+3.0)

지반 상태양호

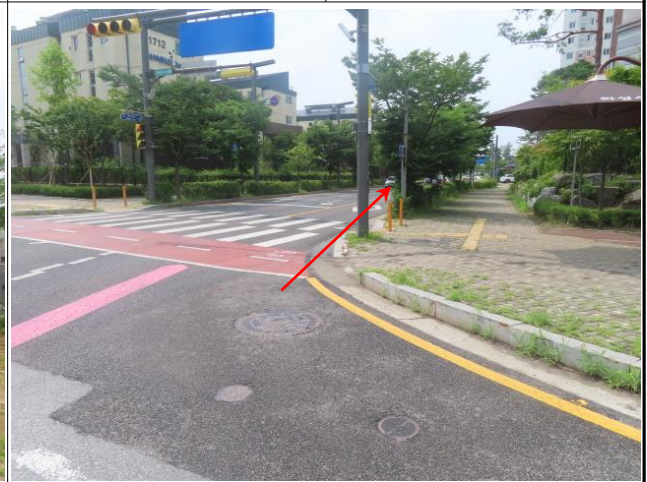
송수-6(Sta.0+0.0)

포장 및 지반 상태양호

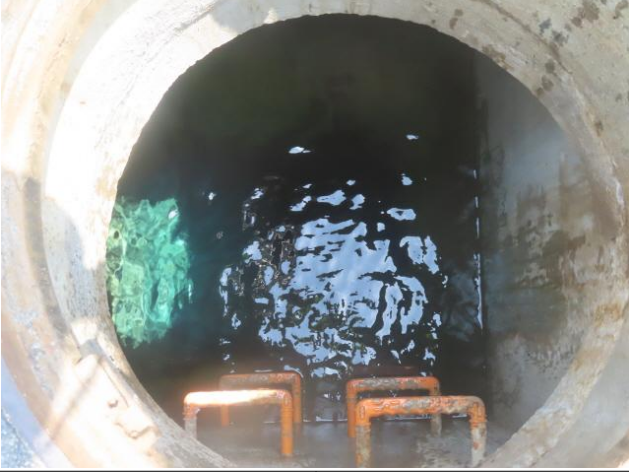
| 구 간 | No. | 밸브실명 | 측점(Sta.) | 침수<br>깊이<br>(m) | 외관조사 결과 | |
|---|---|---|---|---|---|---|
| | 2 | 이토밸브실 | 7+6.35 | 4.0 | 상부슬래브 콘크리트 파손 | 상부슬래브 콘크리트 파손<br>밸브실 침수 |

| 송수1 Sta.7+6.35(이 토) | | 밸브실 침수(H=4.0m) | |

| 구 분 | | | 전차점검 결과 | | 금회점검 결과 | | 보수방안 | |
|---|---|---|---|---|---|---|---|--|
| | | 이토밸브실 | 7+6.35 | · 상부슬래브 콘크리트 파손 | · 상부슬래브 콘크리트 파손<br>· 밸브실 침수 | · 주의관찰 | | |

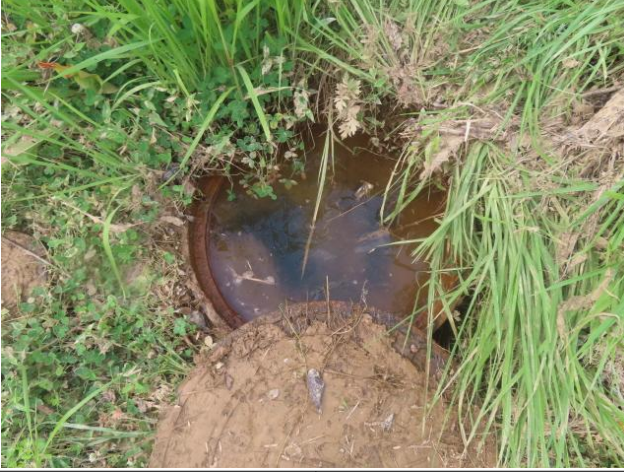
| 구 간 | No. | 밸브실명 | 측점(Sta.) | 침수<br>깊이<br>(m) | 외관조사 결과 | |
|---|---|---|---|---|---|---|
| | 5 | 이토밸브실 | 34+16.9 | 2.8 | 보호콘크리트 미시공<br>만수 | 보호콘크리트 미시공<br>만수 |

| 송수1 Sta.34+16.9(이 토) | | 만수 | |

| 구 분 | | | 전차점검 결과 | | 금회점검 결과 | | 보수방안 | |
|---|---|---|---|---|---|---|---|--|
| | | 이토밸브실 | 34+16.9 | · 보호콘크리트 미시공<br>· 만수 | · 보호콘크리트 미시공<br>· 만수 | · 양수작업 | | |

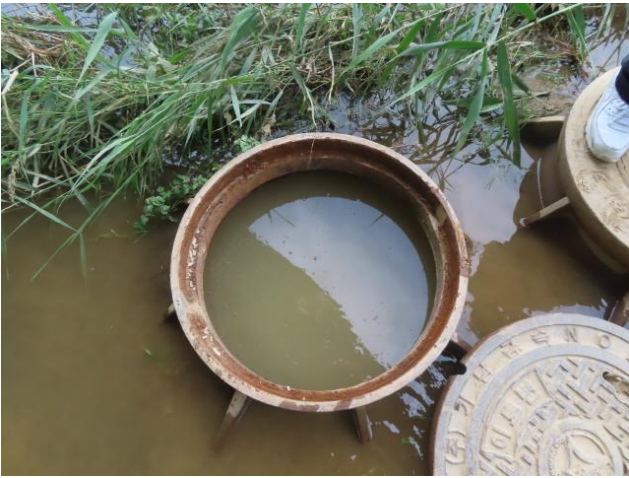
| 구 간 | No. | 밸브실명 | 측점(Sta.) | 침수<br>깊이<br>(m) | 외관조사 결과 | |
|---|---|---|---|---|---|---|
| | 13 | 이토밸브실 | 34+13.2 | 3.0 | 만수 | 만수 |

| 송수2 Sta.34+13.2(이 토) | | 만수 | |

| 구 분 | | | 전차점검 결과 | | 금회점검 결과 | | 보수방안 | |
|---|---|---|---|---|---|---|---|--|
| | | 이토밸브실 | 34+13.2 | · 만수 | · 만수 | · 양수작업 | | |

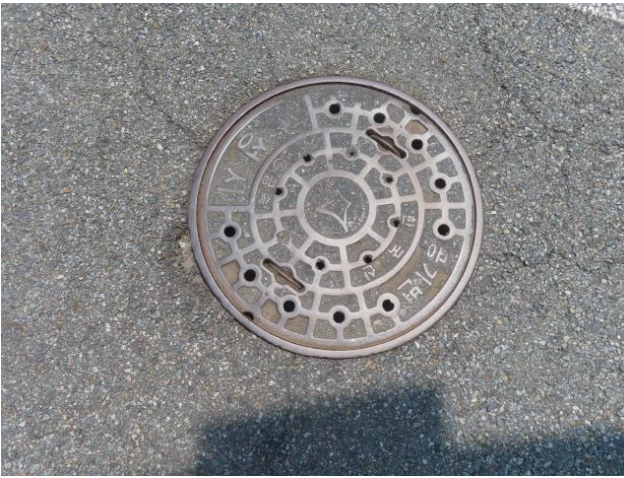
| 구 간 | No. | 밸브실명 | 측점(Sta.) | 침수<br>깊이<br>(m) | 외관조사 결과 | |
|---|---|---|---|---|---|---|
| 송수-2 | 10 | 공기밸브실 | 17+10.0 | - | 밸브실 맨홀 뚜껑 고착 | 밸브실 맨홀 뚜껑 고착 |

| 송수2 Sta.17+10.0(공기) | | 맨홀 뚜껑 고착으로 인한<br>인력개폐 불가 | |

| 구 분 | | | 전차점검 결과 | | 금회점검 결과 | | 보수방안 | |
|---|---|---|---|---|---|---|---|--|
| | 2<br>구<br>간 | 공기밸브실 | 17+10.0 | · 밸브실 맨홀 뚜껑 고착 | · 밸브실 맨홀 뚜껑 고착 | · 주의관찰 | | |

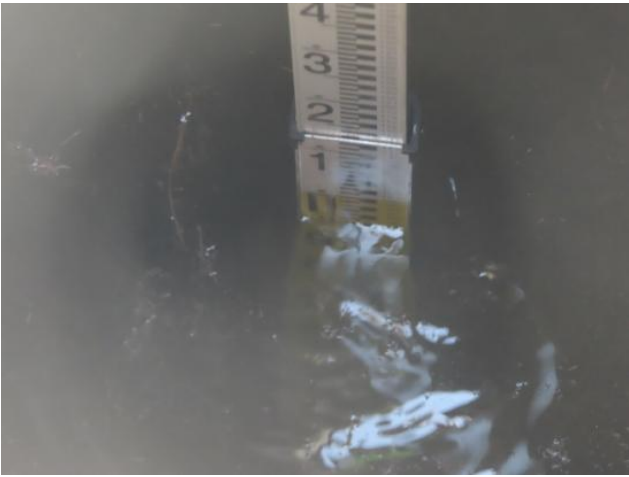
| 구 간 | No. | 밸브실명 | 측점(Sta.) | 침수<br>깊이<br>(m) | 외관조사 결과 | |
|---|---|---|---|---|---|---|
| | 18 | 제수밸브실 | 101+5.4 | 0.9 | - | 밸브실 침수 |

| 송수2<br>Sta.101+5.4(제 수) | | 밸브실 침수(H=0.9m) | |

| 구 분 | | | 전차점검 결과 | | 금회점검 결과 | | 보수방안 | |
|---|---|---|---|---|---|---|---|--|
| | | 제수밸브실 | 101+5.4 | - | · 밸브실 침수 | · 양수작업 | | |

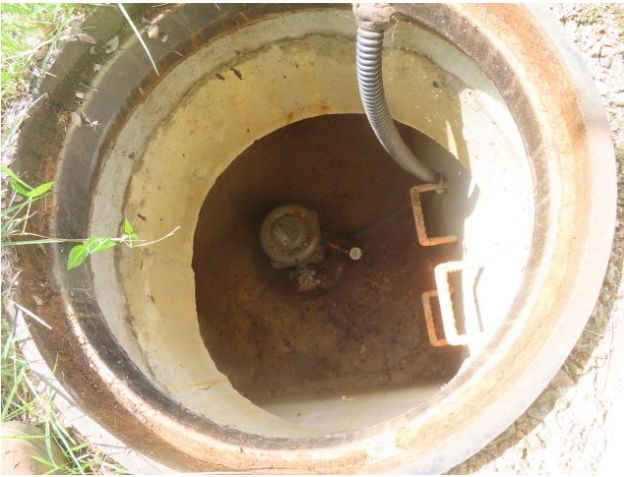
| 송수3<br>Sta.0+14.7(공기) | | 구조물 및 밸브 상태양호 | |

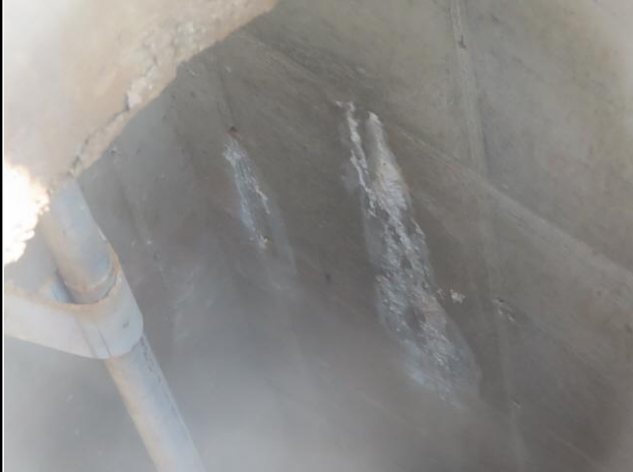
| 구 간 | No. | 밸브실명 | 측점(Sta.) | 침수<br>깊이<br>(m) | 외관조사 결과 | |
|---|---|---|---|---|---|---|
| | 20 | 이토밸브실 | 12+0.0 | 0.5 | 벽체 백태, 맨홀뚜껑 고착 | 벽체 백태 |

| 송수3 Sta.12+0.0(이토) 벽체 백태 발생(3EA) | 송수4 Sta.288+0.0(공기) 구조물 및 밸브 상태양호 |

| 구 분 | | | 전차점검 결과 | | 금회점검 결과 | | 보수방안 | |
|---|---|---|---|---|---|---|---|--|
| | | 이토밸브실 | 12+0.0 | · 벽체 백태, 맨홀뚜껑 고착 | · 벽체 백태 | · 주의관찰 | | |

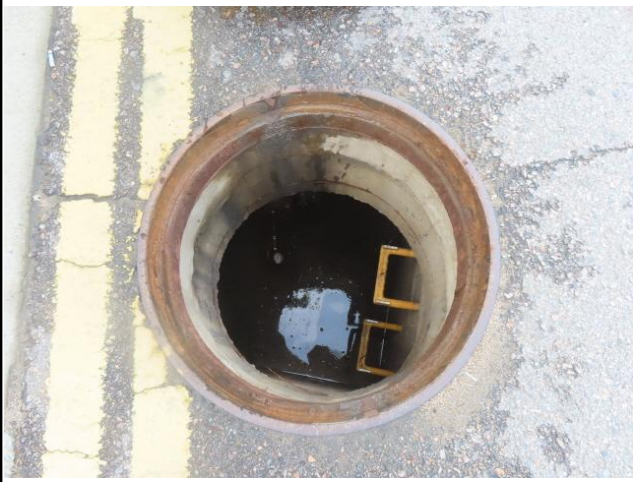
| 송수5 Sta.11+5.2(공기) 구조물 및 밸브 상태양호 | 송수5 Sta.26+11.0(제수) 맨홀 뚜껑 고착으로 인한 인력개폐 불가 |

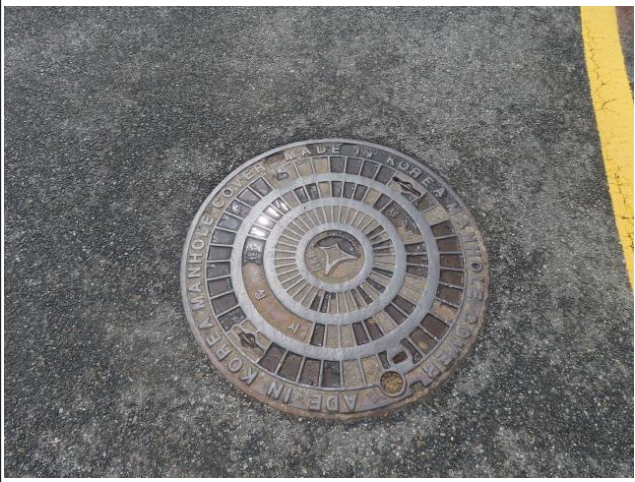
| 구 간 | No. | 밸브실명 | 측점(Sta.) | 침수<br>깊이<br>(m) | 외관조사 결과 | |
|---|---|---|---|---|---|---|
| | 24 | 제수밸브실 | 26+11.0 | - | 밸브실 맨홀 뚜껑 고착 | 밸브실 맨홀 뚜껑 고착 |

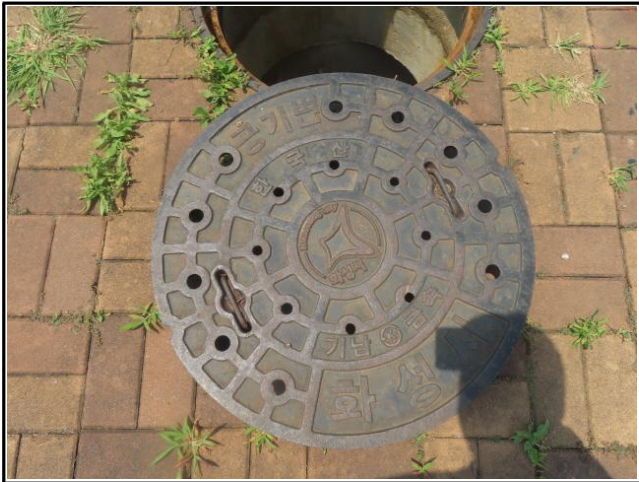
공기밸브실

맨홀 덮개 상태양호

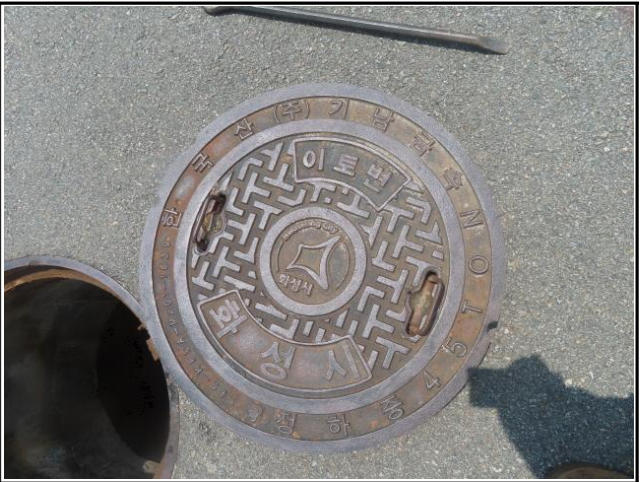
이토밸브실

맨홀 덮개 상태양호

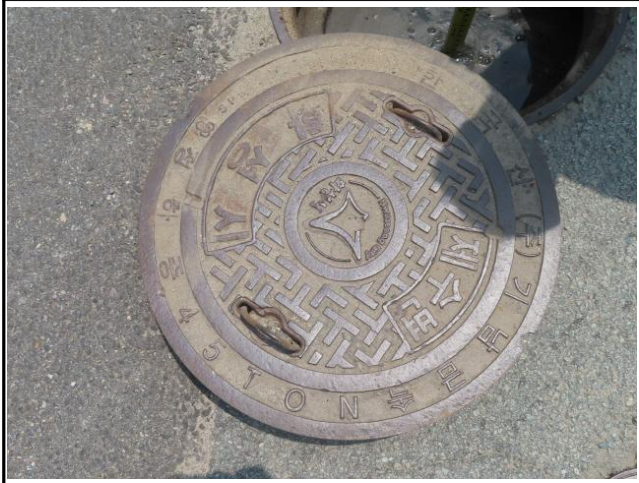
제수밸브실

맨홀 덮개 상태양호

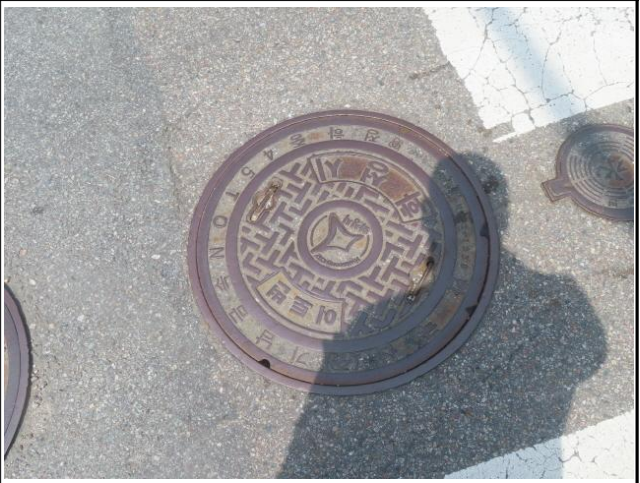
이토밸브실

맨홀 덮개 상태양호
