## **13. 동탄석우배수지**

## 13.1 시설물 현황

## 13.5 정기안전점검표

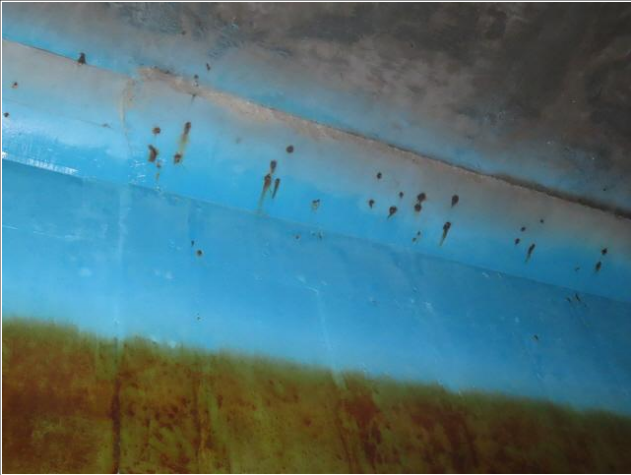
| 1지 상부슬래브 | 녹물 | 1지 벽체 | 백태 |

| 구 분 | | | 전차점검 결과 | 금회점검 결과 | 보수방안 |
|---|---|---|---|---|---|
| 배수지 | 1지 | 상부슬래브 | <ul style="list-style-type: none"> <li>균열(0.3mm미만)</li> <li>녹물</li> <li>박락</li> <li>백태</li> <li>잡철물</li> <li>철근노출</li> <li>재료분리</li> </ul> | <ul style="list-style-type: none"> <li>균열(0.3mm미만)</li> <li>녹물</li> <li>박락</li> <li>백태</li> <li>잡철물</li> <li>철근노출</li> <li>재료분리</li> </ul> | <ul style="list-style-type: none"> <li>표면보수</li> <li>청소</li> <li>단면보수</li> <li>표면보수</li> <li>주의관찰</li> <li>단면보수(방청)</li> <li>단면보수</li> </ul> |

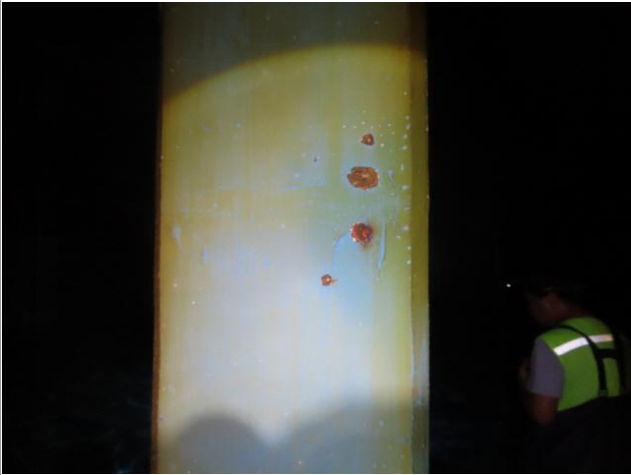
| 1지 기둥 | 녹물 | 1지 기둥 | 도장기포 |

| 구 분 | | | 전차점검 결과 | 금회점검 결과 | 보수방안 |
|---|---|---|---|---|---|
| | | 기둥 | <ul style="list-style-type: none"> <li>녹물</li> <li>도장박리/기포</li> </ul> | <ul style="list-style-type: none"> <li>녹물</li> <li>도장박리/기포</li> </ul> | <ul style="list-style-type: none"> <li>청소</li> <li>재도장</li> </ul> |

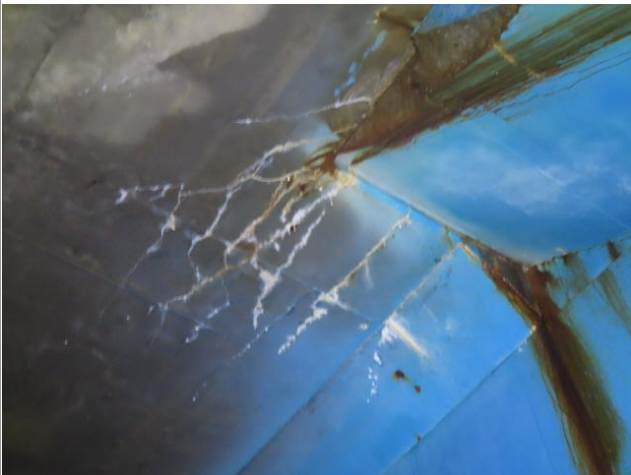
| 1지 상부슬래브 | 백태 | 1지 도류벽 | 프레임 탈락 |

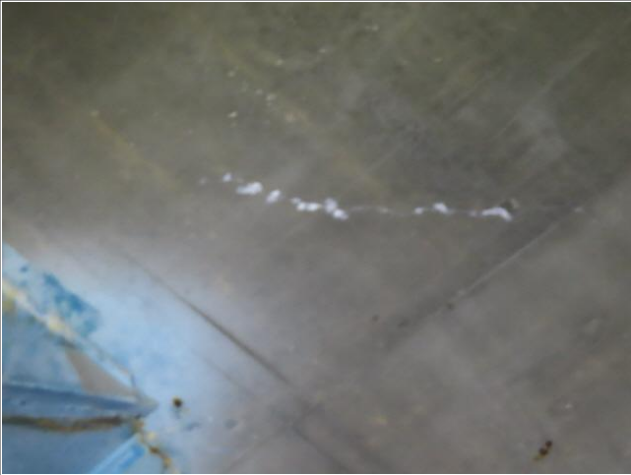
| 2지 상부슬래브 | 백태 | 2지 상부슬래브 | 철근노출 |

| 구 분 | | | 전차점검 결과 | 금회점검 결과 | 보수방안 |
|---|---|---|---|---|---|
| | 2지 | 상부슬래브 | <ul style="list-style-type: none"> <li>균열(0.3mm미만)</li> <li>녹물</li> <li>백태</li> <li>잡철물</li> <li>철근노출</li> </ul> | <ul style="list-style-type: none"> <li>균열(0.3mm미만)</li> <li>녹물</li> <li>백태</li> <li>잡철물</li> <li>철근노출</li> </ul> | <ul style="list-style-type: none"> <li>표면보수</li> <li>청소</li> <li>표면보수</li> <li>주의관찰</li> <li>단면보수(방청)</li> </ul> |

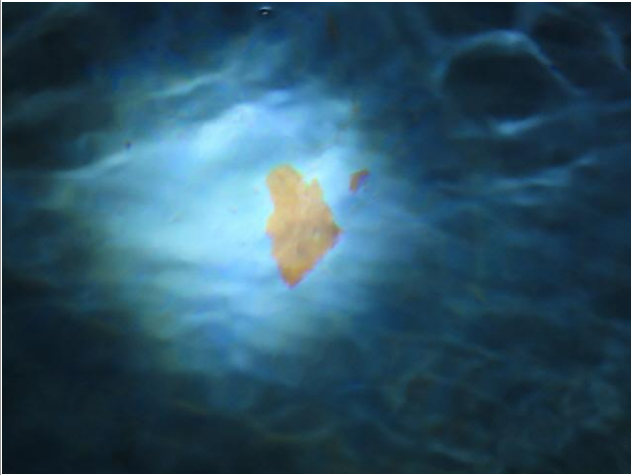
| 2지 바닥슬래브 | 도장박리 | 2지 벽체 | 백태 |

| 구 분 | | | 전차점검 결과 | 금회점검 결과 | 보수방안 |
|---|---|---|---|---|---|
| | | 바닥슬래브 | <ul style="list-style-type: none"> <li>균열(0.3mm미만)</li> <li>도장박리</li> </ul> | <ul style="list-style-type: none"> <li>균열(0.3mm미만)</li> <li>도장박리</li> </ul> | <ul style="list-style-type: none"> <li>표면보수</li> <li>재도장</li> </ul> |

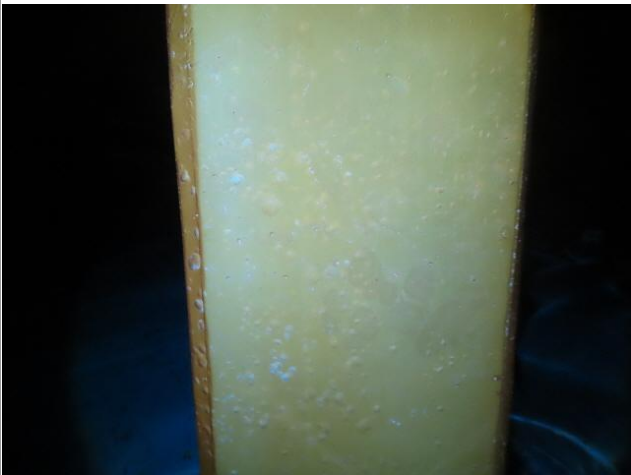
| 2지 기둥 | 도장기포 | 2지 상부슬래브 | 균열(0.3mm미만) |

| 구 분 | | | 전차점검 결과 | 금회점검 결과 | 보수방안 |
|---|---|---|---|---|---|
| | | 기둥 | <ul style="list-style-type: none"> <li>거푸집 미제거</li> <li>도장박리/기포</li> <li>녹물</li> <li>박락</li> <li>배부름</li> <li>백태</li> <li>재료분리</li> </ul> | <ul style="list-style-type: none"> <li>거푸집 미제거</li> <li>도장박리/기포</li> <li>녹물</li> <li>박락</li> <li>배부름</li> <li>백태</li> <li>재료분리</li> </ul> | <ul style="list-style-type: none"> <li>주의관찰</li> <li>재도장</li> <li>청소</li> <li>단면보수</li> <li>주의관찰</li> <li>표면보수</li> <li>주의관찰</li> </ul> |

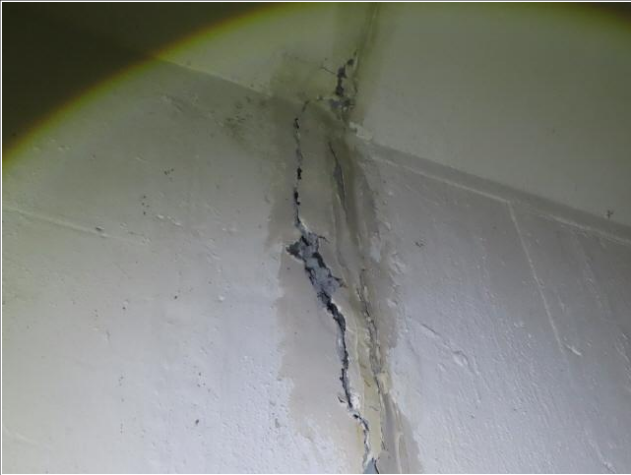
| 유입밸브실 벽체 | 박락(이음부) | 유입밸브실<br>상부슬래브 | 박락(이음부) |

| 구 분 | | | 전차점검 결과 | 금회점검 결과 | 보수방안 |
|---|---|---|---|---|---|
| 벨브실 | 유입벨브실 | | <ul style="list-style-type: none"> <li>• 균열(0.3mm미만)</li> <li>• 누수흔적</li> <li>• 망상균열</li> <li>• 박락(이음부)</li> <li>• 실링재 열화</li> <li>• 재료분리</li> <li>• 도장박리</li> <li>• 체수</li> <li>• 몰탈파손</li> <li>• 백태</li> </ul> | <ul style="list-style-type: none"> <li>• 균열(0.3mm미만)</li> <li>• 누수흔적</li> <li>• 망상균열</li> <li>• 박락(이음부)</li> <li>• 실링재 열화</li> <li>• 재료분리</li> <li>• 도장박리</li> <li>• 체수</li> <li>• 몰탈파손</li> <li>• 백태</li> </ul> | <ul style="list-style-type: none"> <li>• 표면보수</li> <li>• 주의관찰</li> <li>• 표면보수</li> <li>• 단면보수</li> <li>• 주의관찰</li> <li>• 주의관찰</li> <li>• 재도장</li> <li>• 주의관찰</li> <li>• 단면보수</li> <li>• 표면보수</li> </ul> |

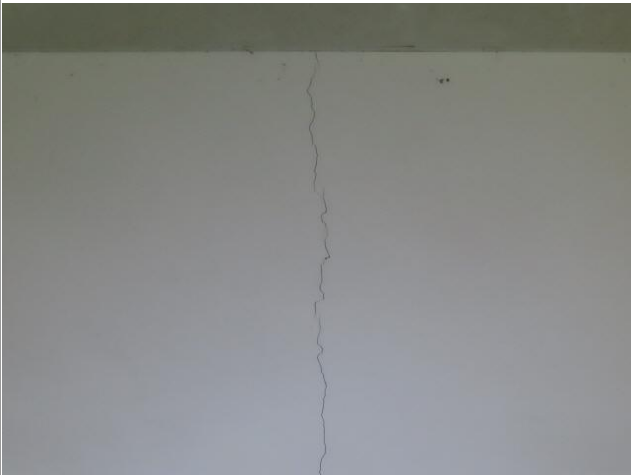
| 유입밸브실 벽체 | 균열(0.3mm미만) | 유입밸브실<br>상부슬래브 | 재료분리 |

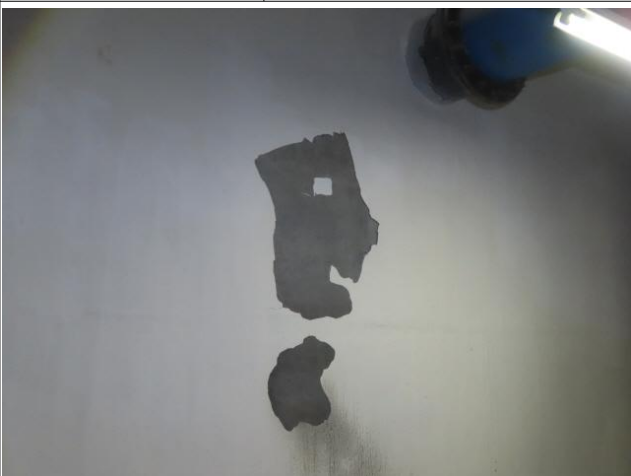
| 유출밸브실 벽체 | 도장박리 | 유출밸브실 벽체 | 균열(0.3mm미만) |

| 구 분 | | | 전차점검 결과 | 금회점검 결과 | 보수방안 |
|---|---|---|---|---|---|
| | 유출벨브실 | | <ul style="list-style-type: none"> <li>• 균열(0.3mm미만)</li> <li>• 누수흔적</li> <li>• 실링재 이격</li> <li>• 재료분리</li> <li>• 도장박리</li> <li>• 몰탈들뜸</li> <li>• 망상균열</li> <li>• 체수/체수흔적</li> <li>• 백태</li> </ul> | <ul style="list-style-type: none"> <li>• 균열(0.3mm미만)</li> <li>• 누수흔적</li> <li>• 실링재 이격</li> <li>• 재료분리</li> <li>• 도장박리</li> <li>• 몰탈들뜸</li> <li>• 망상균열</li> <li>• 체수/체수흔적</li> <li>• 백태</li> </ul> | <ul style="list-style-type: none"> <li>• 표면보수</li> <li>• 주의관찰</li> <li>• 주의관찰</li> <li>• 주의관찰</li> <li>• 재도장</li> <li>• 단면보수</li> <li>• 표면보수</li> <li>• 주의관찰</li> <li>• 표면보수</li> </ul> |

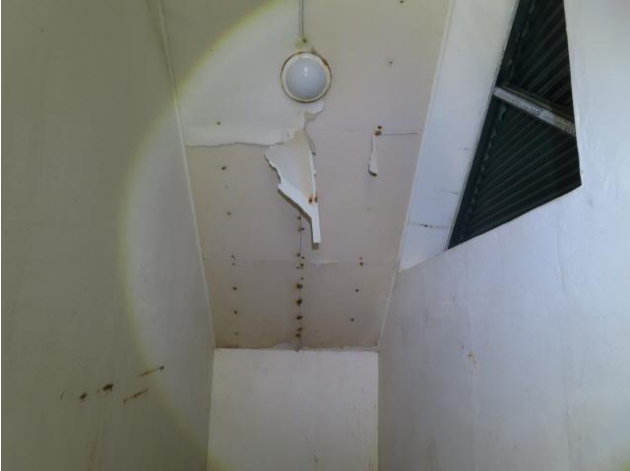
| 계단실 내부 | 도장박리 | 계단실 내부 | 박락, 파손 |

| 구 분 | | | 전차점검 결과 | 금회점검 결과 | 보수방안 |
|---|---|---|---|---|---|
| 계단실 | 내부 | | <ul style="list-style-type: none"> <li>• 텍스탈락</li> <li>• 텍스파손</li> <li>• 박락/파손</li> <li>• 잡철물</li> </ul> | <ul style="list-style-type: none"> <li>• 텍스탈락</li> <li>• 텍스파손</li> <li>• 박락/파손</li> <li>• 잡철물</li> </ul> | <ul style="list-style-type: none"> <li>• 주의관찰</li> <li>• 주의관찰</li> <li>• 단면보수</li> <li>• 주의관찰</li> </ul> |

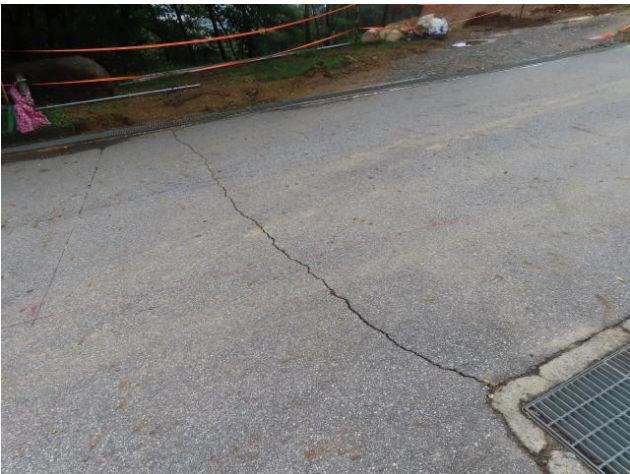
| 주변시설 | 포장부 균열 | 주변시설 | 웬스변형 |

| 구 분 | | | 전차점검 결과 | 금회점검 결과 | 보수방안 |
|---|---|---|---|---|---|
| 주변시설 | | 포장부 | • 포장부 균열 | • 포장부 균열 | • 주의관찰 |

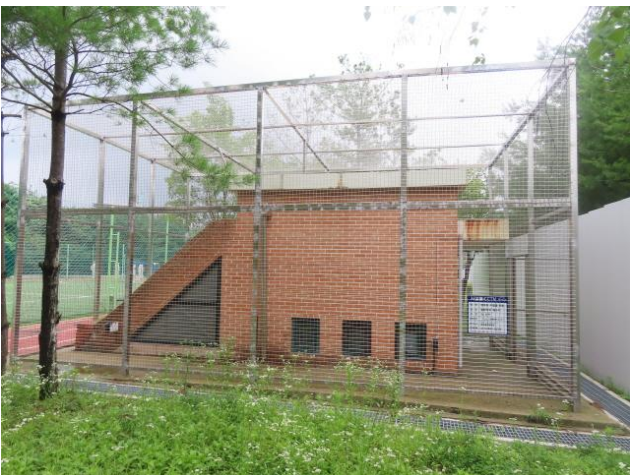
| 주변시설 | 웬스 상태양호 | 기계설비 | 배수지 1지<br>배관부식 |
