## **14. 동탄신리배수지**

## 14.1 시설물 현황

## 14.5 정기안전점검표

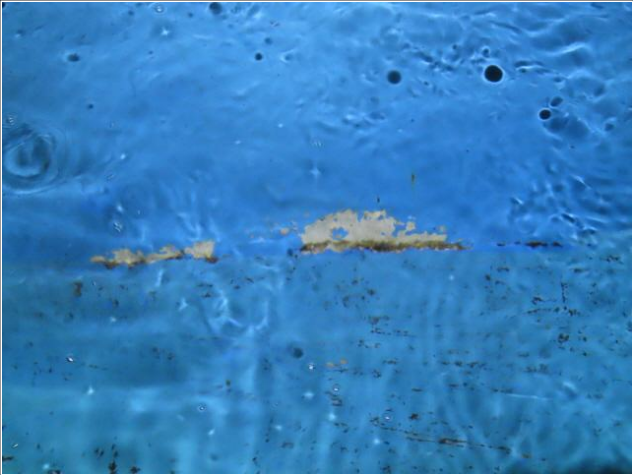
| 1지 바닥슬래브 | 도장박리 | 1지 벽체 | 백태 |

| 구 분 | | | 전차점검 결과 | 금회점검 결과 | 보수방안 |
|---|---|---|---|---|---|
| | | 바닥슬래브 | · 균열(0.3mm미만)<br>· 녹물<br>· 도장박리 | · 균열(0.3mm미만)<br>· 녹물<br>· 도장박리 | · 표면보수<br>· 청소<br>· 재도장 |

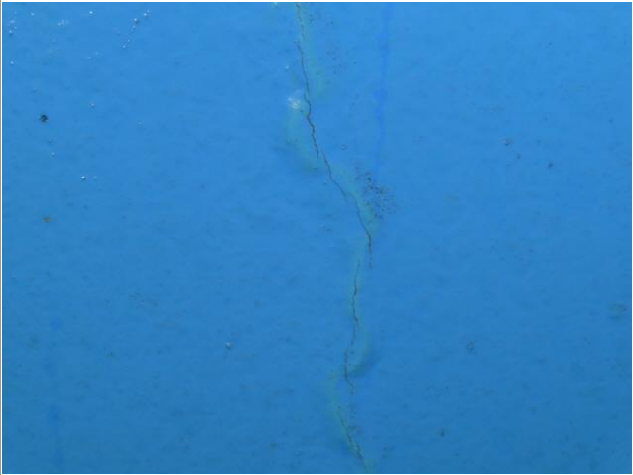
| 1지 벽체 | 균열(0.3mm미만) | 1지 벽체 | 균열부백태 |

| 구 분 | | | 전차점검 결과 | 금회점검 결과 | 보수방안 |
|---|---|---|---|---|---|
| | | 벽체 | · 균열(0.3mm미만)<br>· 균열부백태<br>· 녹물<br>· 도장박리<br>· 백태<br>· 파손 | · 균열(0.3mm미만)<br>· 균열부백태<br>· 녹물<br>· 도장박리<br>· 백태<br>· 파손 | · 표면보수<br>· 표면보수<br>· 청소<br>· 재도장<br>· 표면보수<br>· 단면보수 |

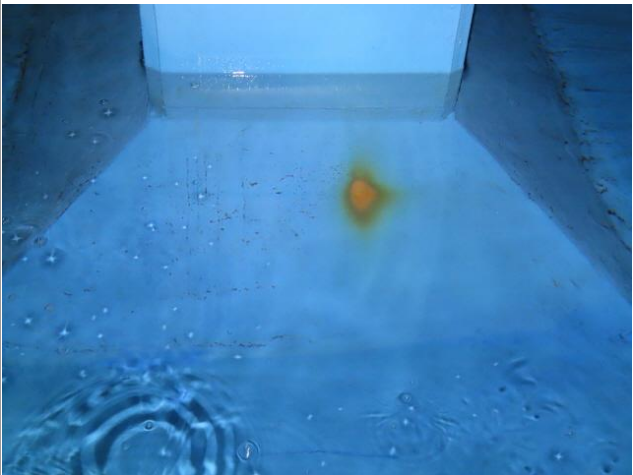
| 1지 기둥 | 녹물 | 1지 벽체 | 파손 |

| 구 분 | | | 전차점검 결과 | 금회점검 결과 | 보수방안 |
|---|---|---|---|---|---|
| | | 기둥 | · 녹물<br>· 도장박리<br>· 백태 | · 녹물<br>· 도장박리<br>· 백태 | · 청소<br>· 재도장<br>· 표면보수 |

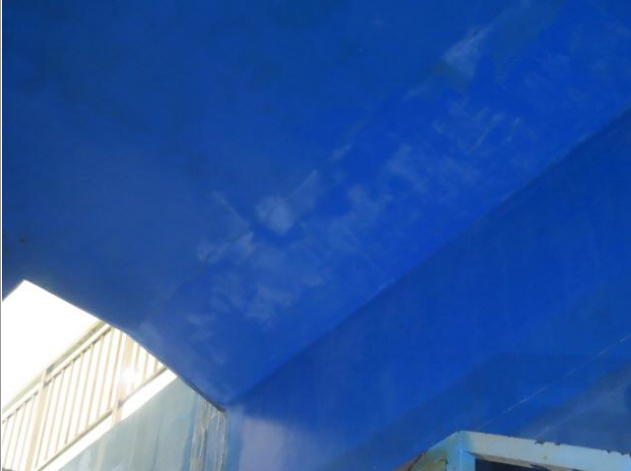
| 2지 상부슬래브 | 백태 | 2지 상부슬래브 | 균열부백태 |

| 구 분 | | | 전차점검 결과 | 금회점검 결과 | 보수방안 |
|---|---|---|---|---|---|
| | 2지 | 상부슬래브 | · 균열부백태<br>· 녹물<br>· 백태 | · 균열부백태<br>· 녹물<br>· 백태 | · 표면보수<br>· 청소<br>· 표면보수 |

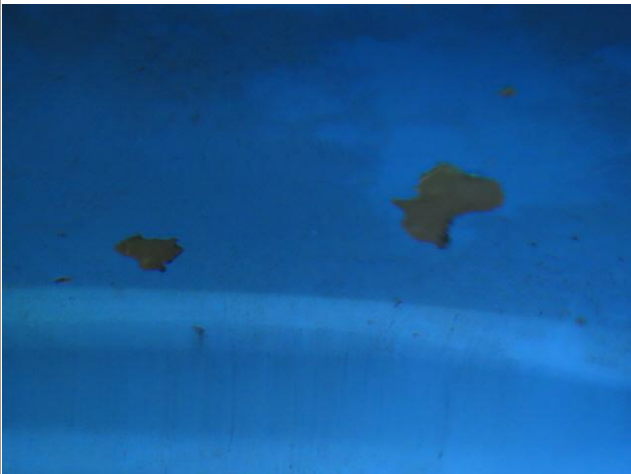
| 2지 바닥슬래브 | 도장박리 | 2지 벽체 | 녹물 |

| 구 분 | | | 전차점검 결과 | 금회점검 결과 | 보수방안 |
|---|---|---|---|---|---|
| | | 바닥슬래브 | · 균열(0.3mm미만)<br>· 도장박리 | · 균열(0.3mm미만)<br>· 도장박리 | · 표면보수<br>· 재도장 |

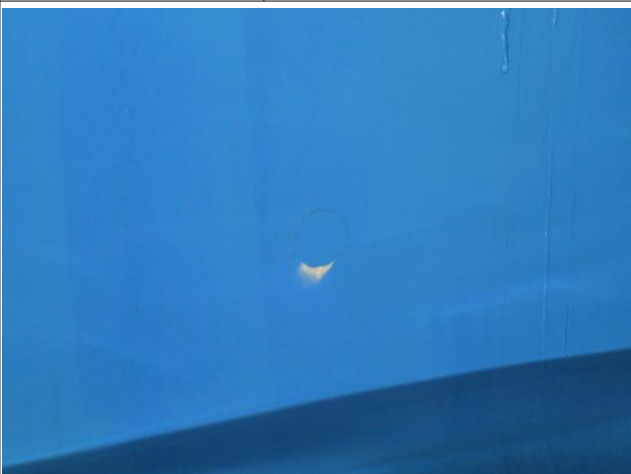
| 2지 벽체 | 백태 | 2지 기둥 | 녹물 |

| 구 분 | | | 전차점검 결과 | 금회점검 결과 | 보수방안 |
|---|---|---|---|---|---|
| | | 벽체 | · 균열(0.3mm미만)<br>· 균열부백태<br>· 녹물<br>· 도장박리<br>· 박락(폼)<br>· 백태 | · 균열(0.3mm미만)<br>· 균열부백태<br>· 녹물<br>· 도장박리<br>· 박락(폼)<br>· 백태 | · 표면보수<br>· 표면보수<br>· 청소<br>· 재도장<br>· 단면보수<br>· 표면보수 |

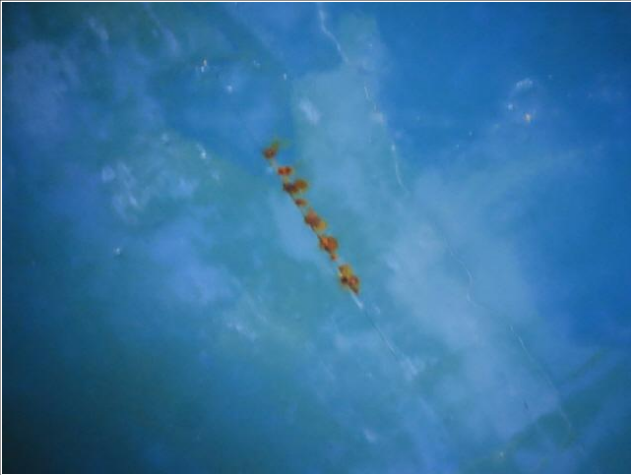
| 3지 상부슬래브 | 녹물 | 3지 상부슬래브 | 백태 |

| 구 분 | | 전차점검 결과 | 금회점검 결과 | 보수방안 |
|---|---|---|---|---|
| 배수지 | 3지 | 상부슬래브 | <ul style="list-style-type: none"> <li>균열부백태</li> <li>녹물</li> <li>백태</li> <li>재료분리</li> </ul> | <ul style="list-style-type: none"> <li>표면보수</li> <li>청소</li> <li>표면보수</li> <li>단면보수</li> </ul> |

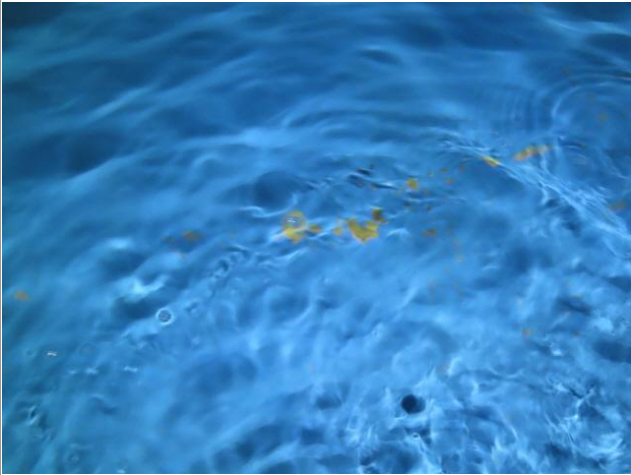
| 3지 바닥슬래브 | 도장박리 | 3지 벽체 | 균열부백태 |

| 구 분 | | 전차점검 결과 | 금회점검 결과 | 보수방안 |
|---|---|---|---|---|
| | | 바닥슬래브 | <ul style="list-style-type: none"> <li>균열(0.3mm미만)</li> <li>녹물</li> <li>도장박리</li> </ul> | <ul style="list-style-type: none"> <li>표면보수</li> <li>청소</li> <li>재도장</li> </ul> |

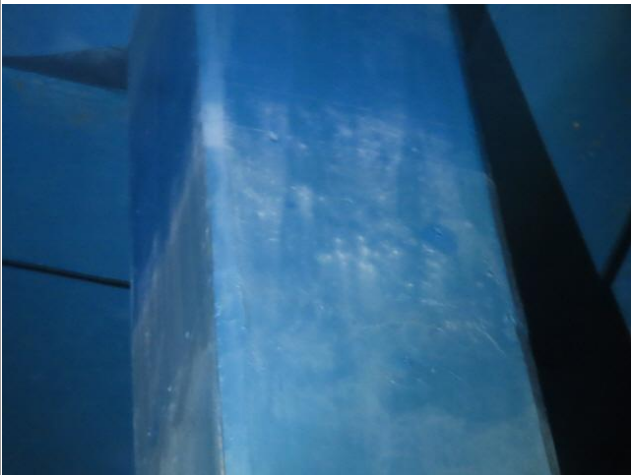
| 3지 기둥 | 백태 | 3지 기둥 | 녹물 |

| 구 분 | | 전차점검 결과 | 금회점검 결과 | 보수방안 |
|---|---|---|---|---|
| | | 기둥 | <ul style="list-style-type: none"> <li>균열(0.3mm미만)</li> <li>녹물</li> <li>도장박리</li> <li>백태</li> </ul> | <ul style="list-style-type: none"> <li>표면보수</li> <li>청소</li> <li>재도장</li> <li>표면보수</li> </ul> |

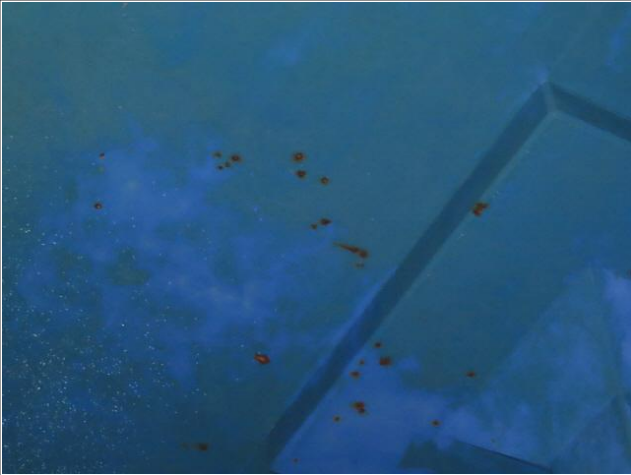
| 4지 상부슬래브 | 녹물 | 4지 바닥슬래브 | 도장박리 |

| 구 분 | | 전차점검 결과 | 금회점검 결과 | 보수방안 |
|---|---|---|---|---|
| | 4지 | 상부슬래브 | <ul style="list-style-type: none"> <li>균열(0.3mm미만)</li> <li>녹물</li> <li>백태</li> <li>철근노출</li> </ul> | <ul style="list-style-type: none"> <li>표면보수</li> <li>청소</li> <li>표면보수</li> <li>단면보수(방청)</li> </ul> |

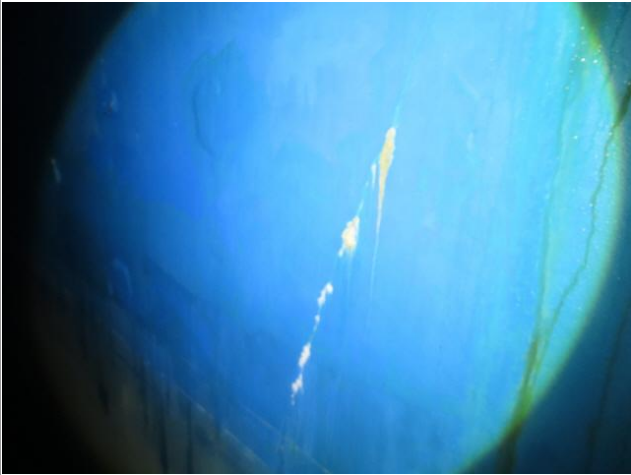
| 4지 벽체 | 균열부백태 | 4지 벽체 | 박락(폼) |

| 구 분 | | 전차점검 결과 | 금회점검 결과 | 보수방안 |
|---|---|---|---|---|
| | | 벽체 | <ul style="list-style-type: none"> <li>균열부백태</li> <li>녹물</li> <li>도장박락</li> <li>백태</li> <li>들뜸(폼)</li> <li>박락(폼)</li> </ul> | <ul style="list-style-type: none"> <li>표면보수</li> <li>청소</li> <li>재도장</li> <li>표면보수</li> <li>단면보수</li> <li>단면보수</li> </ul> |

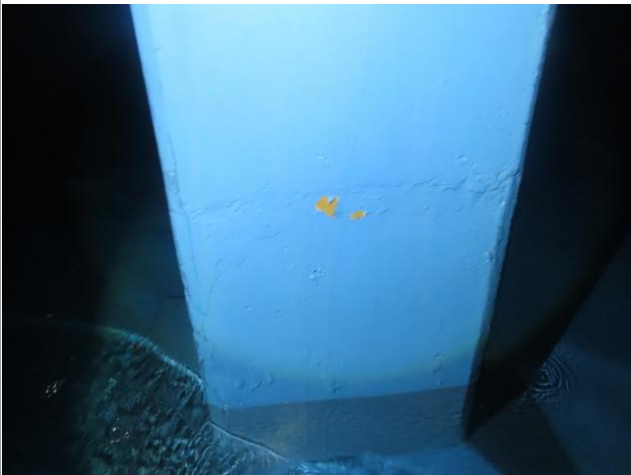
| 4지 기둥 | 도장박리 | 4지 기둥 | 백태 |

| 구 분 | | 전차점검 결과 | 금회점검 결과 | 보수방안 |
|---|---|---|---|---|
| | | 기둥 | <ul style="list-style-type: none"> <li>녹물</li> <li>도장박리</li> <li>백태</li> </ul> | <ul style="list-style-type: none"> <li>청소</li> <li>재도장</li> <li>표면보수</li> </ul> |

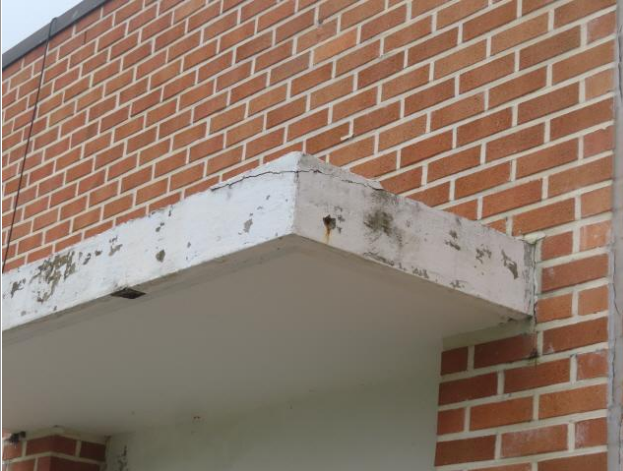
| 검수실(2,4지) 외부 | 도장박리 | 검수실(2,4지) 외부 | 물탈박락 |

| 구 분 | | 전차점검 결과 | 금회점검 결과 | 보수방안 |
|---|---|---|---|---|
| | 검수실(2, 4지) 외부 | <ul style="list-style-type: none"> <li>• 도장박리</li> <li>• 몰탈균열</li> <li>• 몰탈박락</li> </ul> | <ul style="list-style-type: none"> <li>• 도장박리</li> <li>• 몰탈균열</li> <li>• 몰탈박락</li> </ul> | <ul style="list-style-type: none"> <li>• 재도장</li> <li>• 표면보수</li> <li>• 단면보수</li> </ul> |

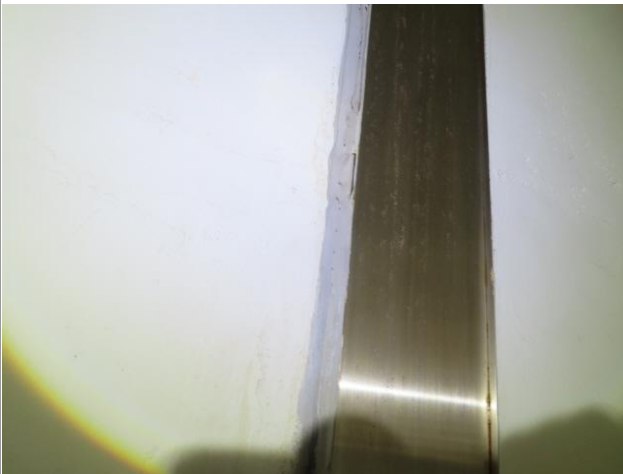
| 검수실(1,3지) 내부 | 신축이음부 탈락(보수완료) | 검수실(2,4지) 외부 | 물탈박락 |

| 구 분 | | 전차점검 결과 | 금회점검 결과 | 보수방안 |
|---|---|---|---|---|
| | 검수실(1, 3지) 내부 | <ul style="list-style-type: none"> <li>• 균열(0.3mm미만)</li> <li>• 도장박리</li> <li>• 신축이음부 탈락</li> </ul> | <ul style="list-style-type: none"> <li>• 균열(0.3mm미만)</li> <li>• 도장박리</li> </ul> | <ul style="list-style-type: none"> <li>• 표면보수</li> <li>• 재도장</li> </ul> |

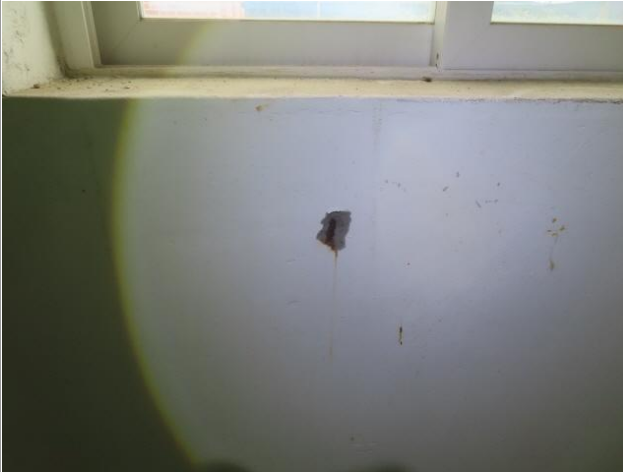
| 검수실(2,4지) 내부 | 박락 | 전기실 내부 | 균열(0.3mm미만) |

| 구 분 | | 전차점검 결과 | 금회점검 결과 | 보수방안 |
|---|---|---|---|---|
| | 검수실(2, 4지) 내부 | <ul style="list-style-type: none"> <li>• 균열(0.3mm미만)</li> <li>• 도장박리</li> <li>• 박락</li> <li>• 신축이음부 탈락</li> </ul> | <ul style="list-style-type: none"> <li>• 균열(0.3mm미만)</li> <li>• 도장박리</li> <li>• 박락</li> </ul> | <ul style="list-style-type: none"> <li>• 표면보수</li> <li>• 재도장</li> <li>• 단면보수</li> </ul> |

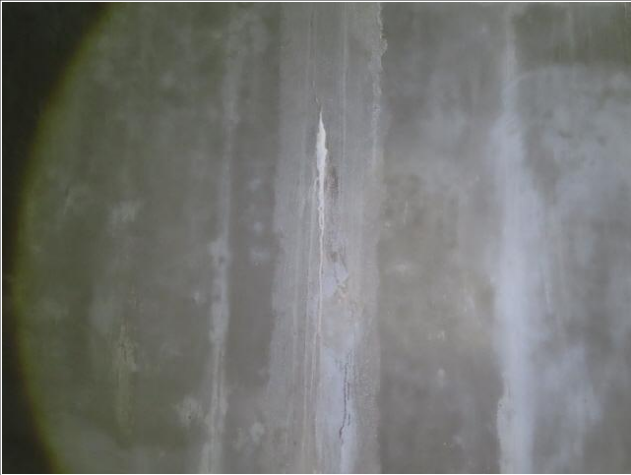
| 유입밸브실 | 균열부백태 | 유입밸브실 | 망상균열, 백태 |

- 유입·유출 밸브실에서 균열(0.3mm미만), 망상균열, 박리, 균열부백태, 백태, 받침베드파손 등의 손상들이 조사되었고 조사된 손상들은 건조수축 및 온도변화, 습윤환경 등에 의해 발생한 것으로 판단되며, 손상의 확대 방지를 위해 표면보수, 단면보수 등의 보수를 실시하는 것이 바람직할 것으로 판단된다.

| 구 분 | | 전차점검 결과 | 금회점검 결과 | 보수방안 |
|---|---|---|---|---|
| 밸브실 | 유입밸브실 | <ul style="list-style-type: none"> <li>• 균열(0.3mm미만)</li> <li>• 박리</li> <li>• 균열부백태</li> <li>• 망상균열, 백태</li> <li>• 보수부 균열부백태</li> <li>• 받침 베드파손</li> </ul> | <ul style="list-style-type: none"> <li>• 균열(0.3mm미만)</li> <li>• 박리</li> <li>• 균열부백태</li> <li>• 망상균열, 백태</li> <li>• 보수부 균열부백태</li> <li>• 받침 베드파손</li> </ul> | <ul style="list-style-type: none"> <li>• 표면보수</li> <li>• 단면보수</li> <li>• 표면보수</li> <li>• 표면보수</li> <li>• 표면보수</li> <li>• 단면보수</li> </ul> |

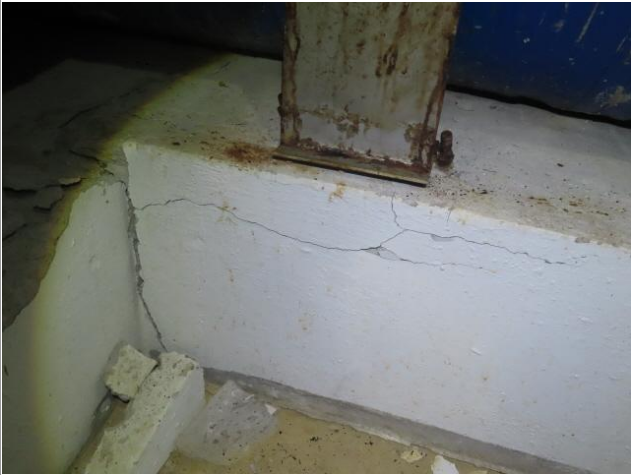
| 유입밸브실 | 박리 | 유입밸브실 | 반침 배드파손 |

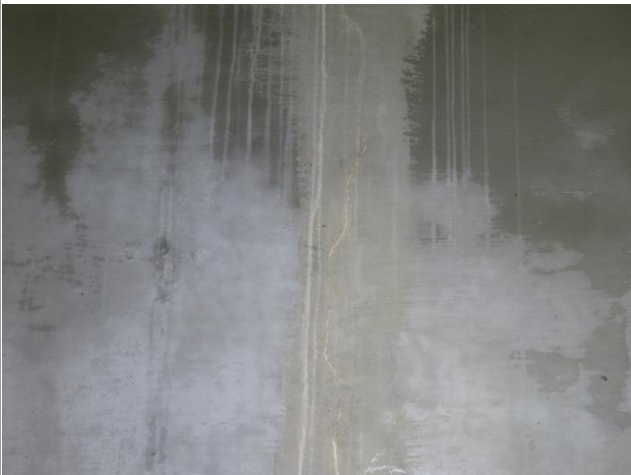
| 유출밸브실 | 균열(0.3mm미만) | 유출밸브실 | 균열부백태 |

| 구 분 | | 전차점검 결과 | 금회점검 결과 | 보수방안 |
|---|---|---|---|---|
| | 유출밸브실 | <ul style="list-style-type: none"> <li>• 균열(0.3mm미만)</li> <li>• 백태</li> <li>• 균열부백태</li> </ul> | <ul style="list-style-type: none"> <li>• 균열(0.3mm미만)</li> <li>• 백태</li> <li>• 균열부백태</li> <li>• 받침 베드파손</li> </ul> | <ul style="list-style-type: none"> <li>• 표면보수</li> <li>• 표면보수</li> <li>• 표면보수</li> <li>• 단면보수</li> </ul> |

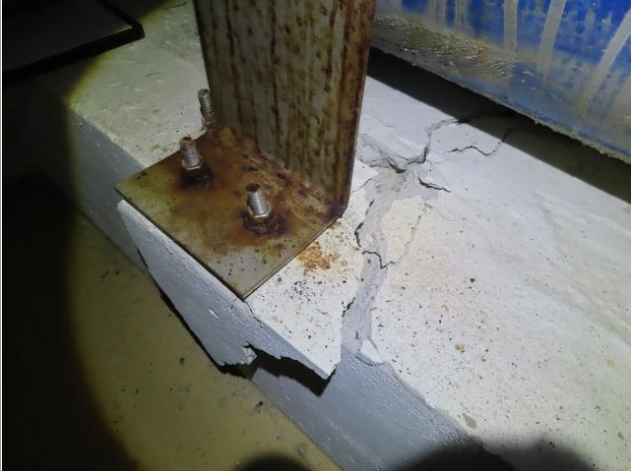
| 유출밸브실 | 반침 배드파손 | 유출밸브실 | 백태 |

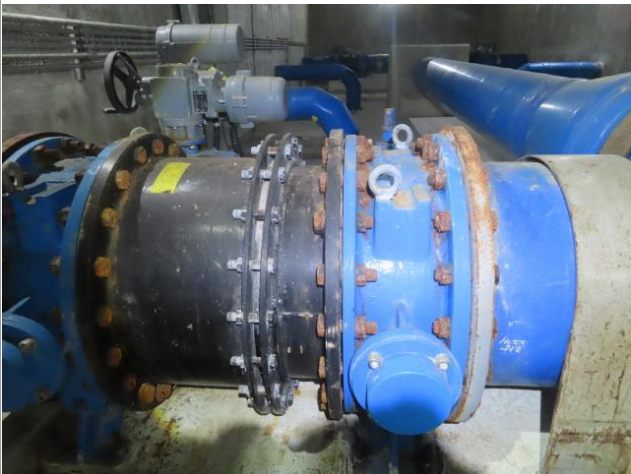
| 기계설비 | 관부식 | 기계설비 | 2지 관부식 |

| 구 분 | | 전차점검 결과 | 금회점검 결과 | 보수방안 |
|---|---|---|---|---|
| 기전<br>설비 | 기계설비 | • 관부식 | • 관부식 | • 재도장 |

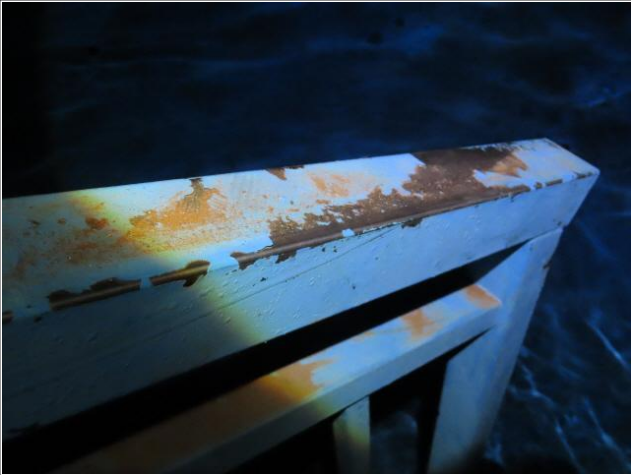
| 공중이용시설 | 1지 난간 도장박리 | 공중이용시설 | 2지 난간 상태양호 |

- 배수지 주변 도로에 대한 점검결과 포장부에서 균열 손상이 조사되었으나 조사된 균열 손상들의 손상정도가 경미하여 보수를 시행하기보다는 정기적인 점검을 통한 손상의 진행성 여부에 대한 지속적인 주의관찰이 필요할 것으로 판단된다.
- 공중이용시설 조사결과 변형, 파손 등의 손상은 없는 상태로 점검결과 배수지 1지 내부에 시공된 강재 난간에서 도장박리 손상이 일부 조사되었다. 조사된 도장박리 손상은 손상정도가 경미하여 주기적인 점검을 통한 지속적인 주의관찰이 필요할 것으로 판단된다.

| 구 분 | | 전차점검 결과 | 금회점검 결과 | 보수방안 |
|---|---|---|---|---|
| 공중이용시설 | | 상태양호 | • 1지 난간 도장박리 | • 주의관찰 |

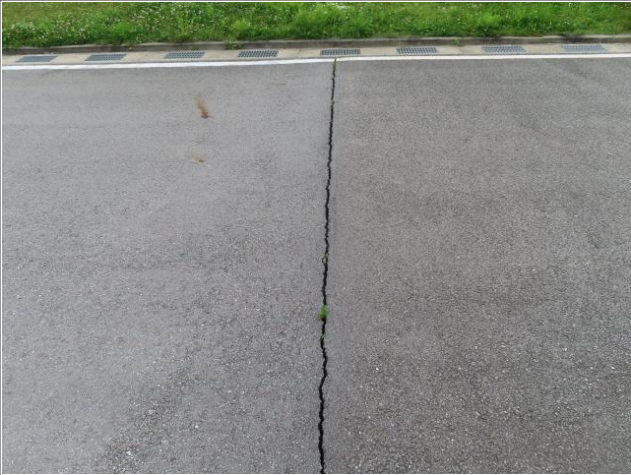
| 장내포장 | 아스콘 균열 | 배수로 | 상태양호 |

| 구 분 | | 전차점검 결과 | 금회점검 결과 | 보수방안 |
|---|---|---|---|---|
| 기타<br>시설 | 장내포장 | • 아스콘 균열 | • 아스콘 균열 | • 주의관찰 |
