## **14. 동탄신리배수지**

## 14.1 시설물 현황

## 14.5 정기안전점검표

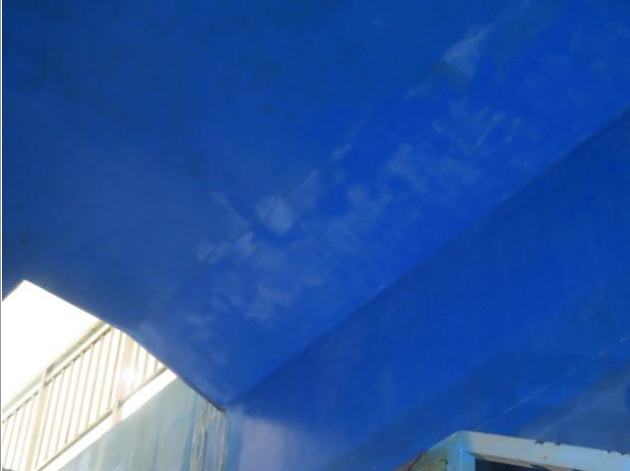
| 2지 상부슬래브 | 백태 | 2지 상부슬래브 | 균열부백태 |

| 구 분 | | | 전차점검 결과 | 금회점검 결과 | 보수방안 |
|---|---|---|---|---|---|
| | 2지 | 상부슬래브 | · 균열부백태<br>· 녹물<br>· 백태 | · 균열부백태<br>· 녹물<br>· 백태 | · 표면보수<br>· 청소<br>· 표면보수 |

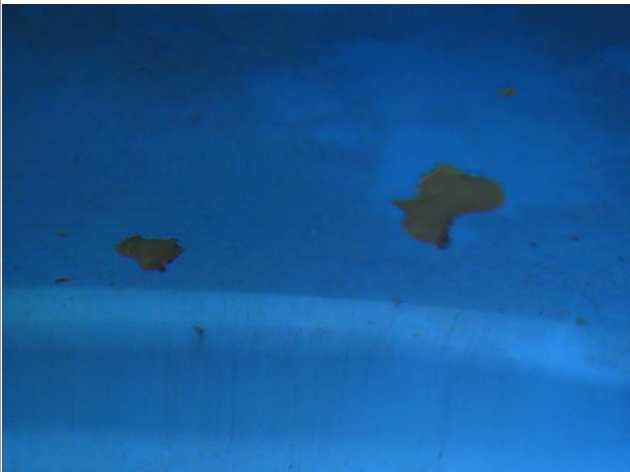
| 2지 바닥슬래브 | 도장박리 | 2지 벽체 | 녹물 |

| 구 분 | | | 전차점검 결과 | 금회점검 결과 | 보수방안 |
|---|---|---|---|---|---|
| | | 바닥슬래브 | · 균열(0.3mm미만)<br>· 도장박리 | · 균열(0.3mm미만)<br>· 도장박리 | · 표면보수<br>· 재도장 |

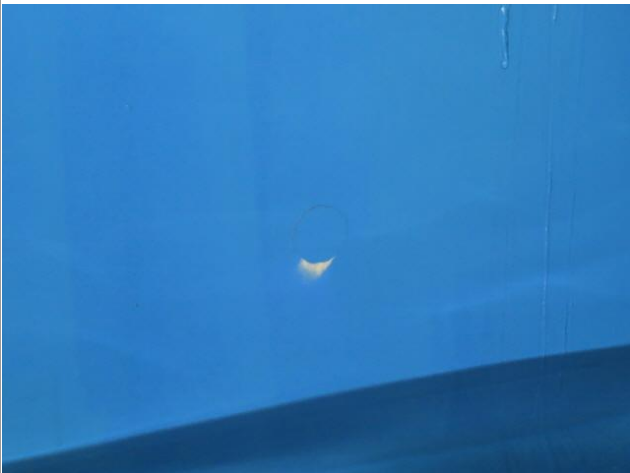
| 2지 벽체 | 백태 | 2지 기둥 | 녹물 |

| 구 분 | | | 전차점검 결과 | 금회점검 결과 | 보수방안 |
|---|---|---|---|---|---|
| | | 벽체 | · 균열(0.3mm미만)<br>· 균열부백태<br>· 녹물<br>· 도장박리<br>· 박락(폼)<br>· 백태 | · 균열(0.3mm미만)<br>· 균열부백태<br>· 녹물<br>· 도장박리<br>· 박락(폼)<br>· 백태 | · 표면보수<br>· 표면보수<br>· 청소<br>· 재도장<br>· 단면보수<br>· 표면보수 |

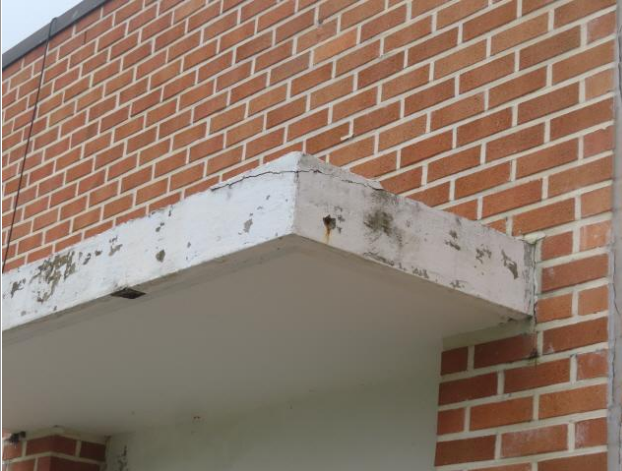
| 검수실(2,4지) 외부 | 도장박리 | 검수실(2,4지) 외부 | 물탈박락 |

| 구 분 | | 전차점검 결과 | 금회점검 결과 | 보수방안 |
|---|---|---|---|---|
| | 검수실(2, 4지) 외부 | <ul style="list-style-type: none"> <li>• 도장박리</li> <li>• 몰탈균열</li> <li>• 몰탈박락</li> </ul> | <ul style="list-style-type: none"> <li>• 도장박리</li> <li>• 몰탈균열</li> <li>• 몰탈박락</li> </ul> | <ul style="list-style-type: none"> <li>• 재도장</li> <li>• 표면보수</li> <li>• 단면보수</li> </ul> |

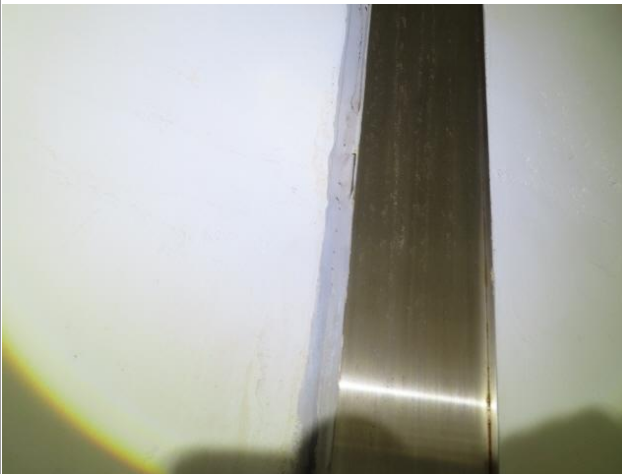
| 검수실(1,3지) 내부 | 신축이음부 탈락(보수완료) | 검수실(2,4지) 외부 | 물탈박락 |

| 구 분 | | 전차점검 결과 | 금회점검 결과 | 보수방안 |
|---|---|---|---|---|
| | 검수실(1, 3지) 내부 | <ul style="list-style-type: none"> <li>• 균열(0.3mm미만)</li> <li>• 도장박리</li> <li>• 신축이음부 탈락</li> </ul> | <ul style="list-style-type: none"> <li>• 균열(0.3mm미만)</li> <li>• 도장박리</li> </ul> | <ul style="list-style-type: none"> <li>• 표면보수</li> <li>• 재도장</li> </ul> |

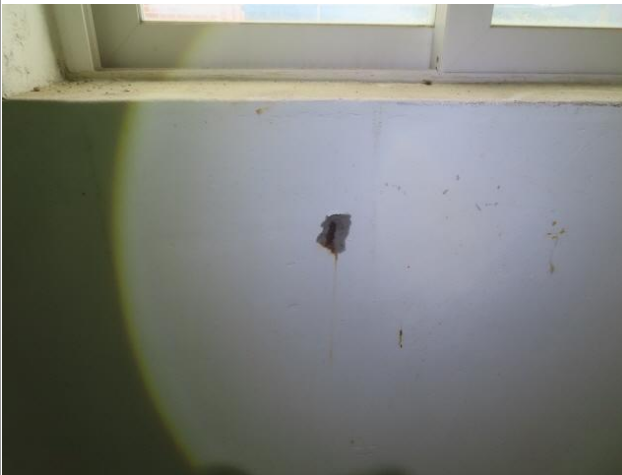
| 검수실(2,4지) 내부 | 박락 | 전기실 내부 | 균열(0.3mm미만) |

| 구 분 | | 전차점검 결과 | 금회점검 결과 | 보수방안 |
|---|---|---|---|---|
| | 검수실(2, 4지) 내부 | <ul style="list-style-type: none"> <li>• 균열(0.3mm미만)</li> <li>• 도장박리</li> <li>• 박락</li> <li>• 신축이음부 탈락</li> </ul> | <ul style="list-style-type: none"> <li>• 균열(0.3mm미만)</li> <li>• 도장박리</li> <li>• 박락</li> </ul> | <ul style="list-style-type: none"> <li>• 표면보수</li> <li>• 재도장</li> <li>• 단면보수</li> </ul> |

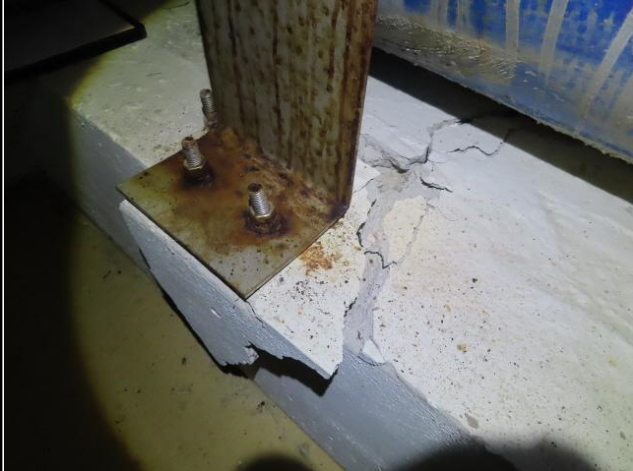
| 유출밸브실 | 반침 배드파손 | 유출밸브실 | 백태 |

- 유입·유출 밸브실에서 균열(0.3mm미만), 망상균열, 박리, 균열부백태, 백태, 받침베드파손 등의 손상들이 조사되었고 조사된 손상들은 건조수축 및 온도변화, 습윤환경 등에 의해 발생한 것으로 판단되며, 손상의 확대 방지를 위해 표면보수, 단면보수 등의 보수를 실시하는 것이 바람직할 것으로 판단된다.

| 구 분 | | 전차점검 결과 | 금회점검 결과 | 보수방안 |
|---|---|---|---|---|
| | 유출밸브실 | <ul style="list-style-type: none"> <li>• 균열(0.3mm미만)</li> <li>• 백태</li> <li>• 균열부백태</li> </ul> | <ul style="list-style-type: none"> <li>• 균열(0.3mm미만)</li> <li>• 백태</li> <li>• 균열부백태</li> <li>• 받침 베드파손</li> </ul> | <ul style="list-style-type: none"> <li>• 표면보수</li> <li>• 표면보수</li> <li>• 표면보수</li> <li>• 단면보수</li> </ul> |

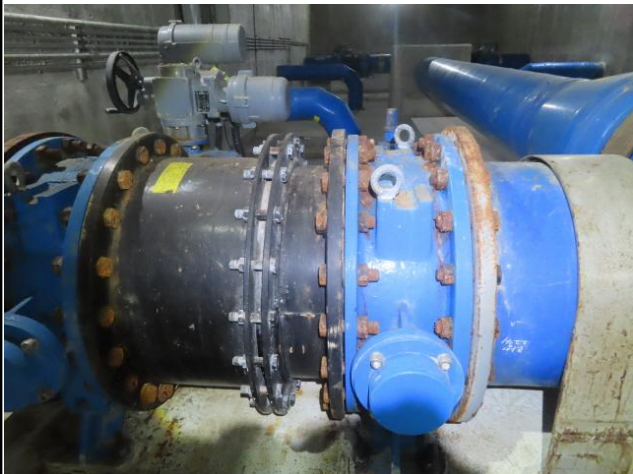
| 기계설비 | 관부식 | 기계설비 | 2지 관부식 |

| 구 분 | | 전차점검 결과 | 금회점검 결과 | 보수방안 |
|---|---|---|---|---|
| 기전<br>설비 | 기계설비 | • 관부식 | • 관부식 | • 재도장 |

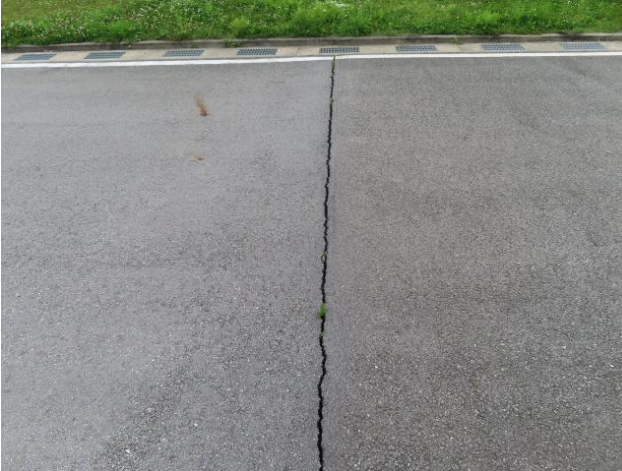
| 장내포장 | 아스콘 균열 | 배수로 | 상태양호 |

- 배수지 주변 도로에 대한 점검결과 포장부에서 균열 손상이 조사되었으나 조사된 균열 손상들의 손상정도가 경미하여 보수를 시행하기보다는 정기적인 점검을 통한 손상의 진행성 여부에 대한 지속적인 주의관찰이 필요할 것으로 판단된다.
- 공중이용시설 조사결과 변형, 파손 등의 손상은 없는 상태로 점검결과 배수지 1지 내부에 시공된 강재 난간에서 도장박리 손상이 일부 조사되었다. 조사된 도장박리 손상은 손상정도가 경미하여 주기적인 점검을 통한 지속적인 주의관찰이 필요할 것으로 판단된다.

| 구 분 | | 전차점검 결과 | 금회점검 결과 | 보수방안 |
|---|---|---|---|---|
| 기타<br>시설 | 장내포장 | • 아스콘 균열 | • 아스콘 균열 | • 주의관찰 |
