## **15. 동탄신리배수지 송수관로**

## 15.1 시설물 현황

## 15.5 정기안전점검표

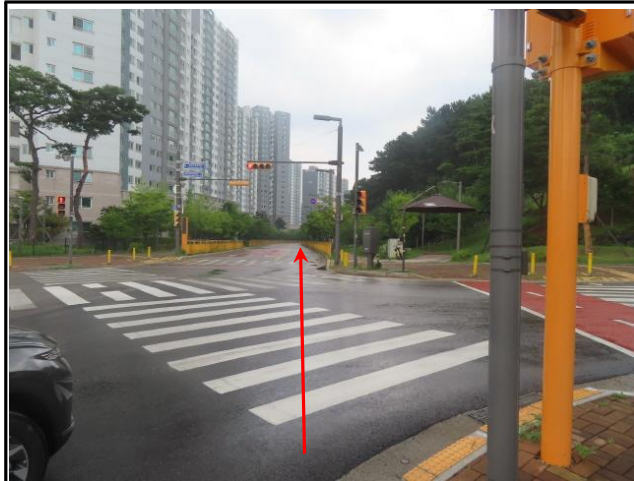
송수-3(Sta.0+0.0)

포장 및 지반 상태양호

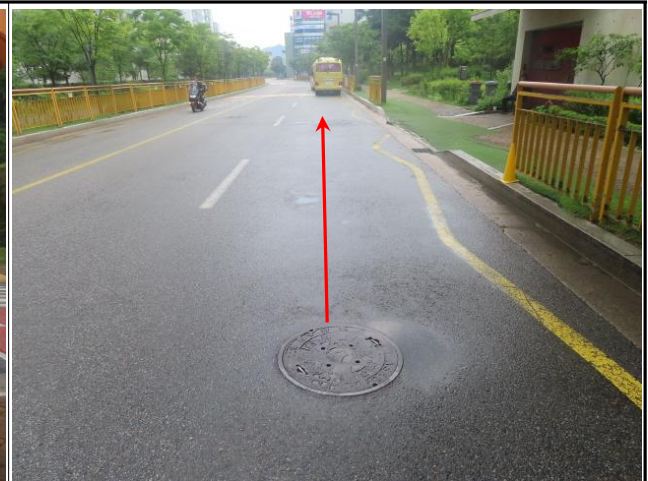
송수-3(Sta.13+0.0)

포장 및 지반 상태양호

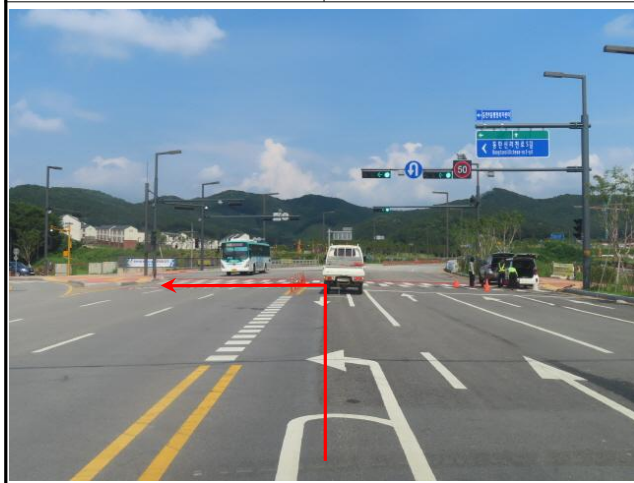
송수-1(Sta.21+0.00)

포장 및 지반 상태양호

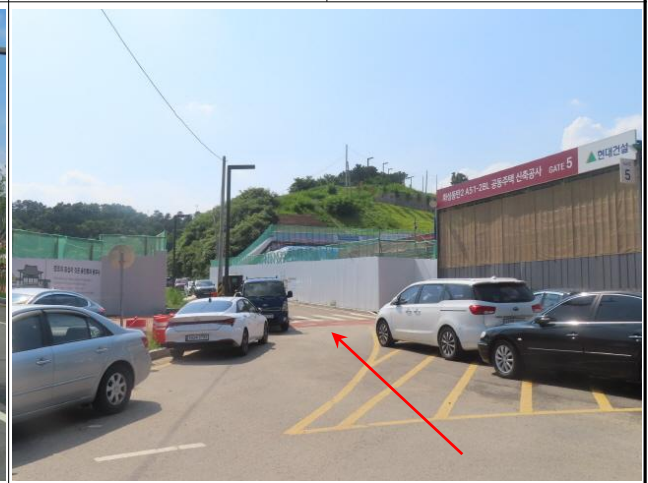
송수-1(Sta.116+15.0)

화성동탄(2) 택지개발사업  
조성공사 구간 상태양호

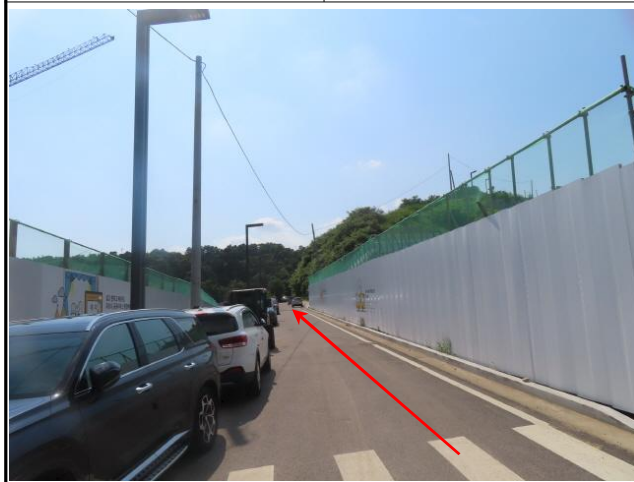
송수-2(Sta.118+2.0)

포장 및 지반 상태양호

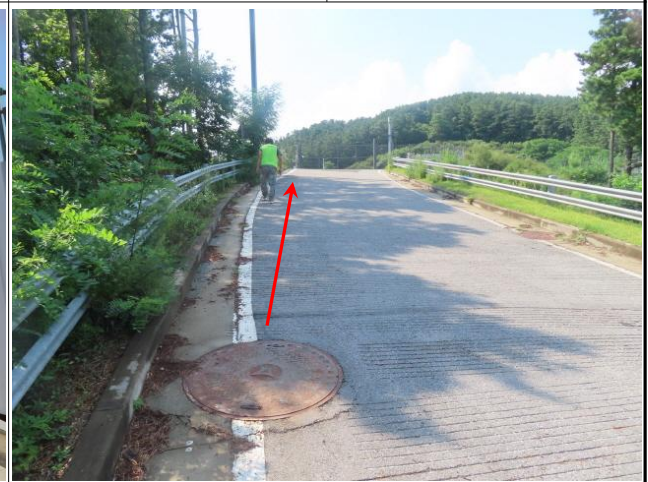
송수-2(Sta.140+0.0)

포장 및 지반 상태양호

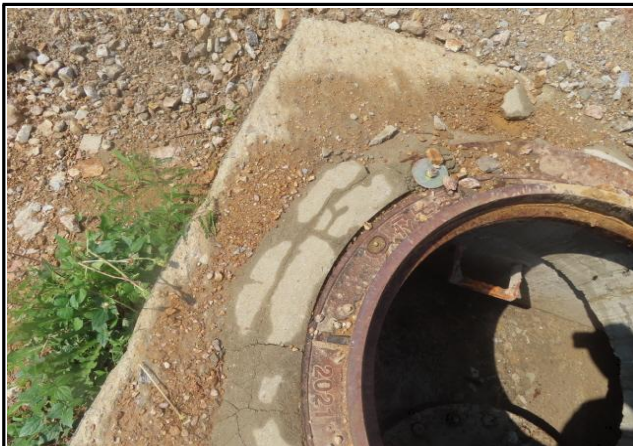
송수1 Sta.1+0.00(점검구실)

| 구 간 | No. | 밸브실명 | 측점(Sta.) | 침수<br>깊이<br>(m) | 외관조사 결과 | |
|---|---|---|---|---|---|---|
| 송수 1 | 1 | 점검구실 | 1+0.00 | - | 구조물, 마개F 양호 | 보호콘크리트 박리<br>출입구 콘크리트 박리 |

보호콘크리트 박리

| 구 분 | | | | 전차점검 결과 | 금회점검 결과 | 보수방안 |
|---|---|---|---|---|---|---|
| 동탄<br>신리<br>배수지<br>송수관로 | 1<br>구<br>간 | 점검구실 | 1+0.00 | · 구조물, 마개 양호 | · 보호콘크리트 박리<br>· 출입구 콘크리트 박리 | · 주의관찰 |

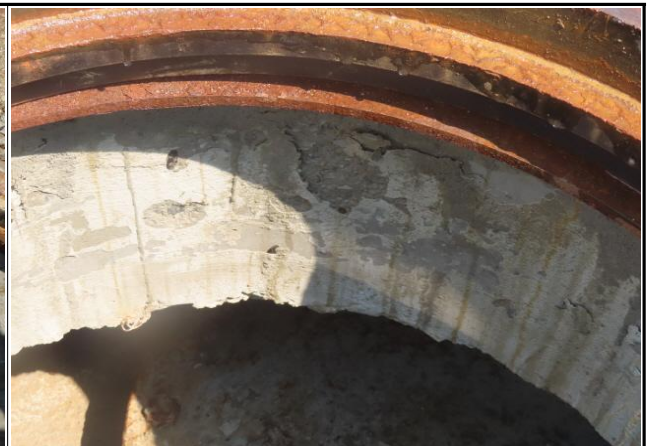
송수1 Sta.1+0.00(점검구실)

출입구 콘크리트 박리

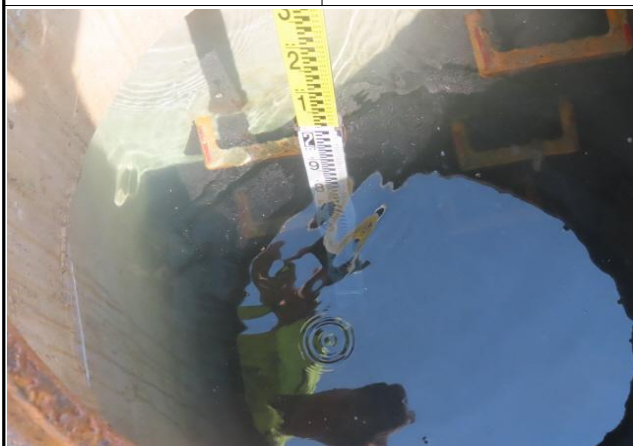
송수1 Sta.1+0.00(제수)

| 구 간 | No. | 밸브실명 | 측점(Sta.) | 침수<br>깊이<br>(m) | 외관조사 결과 | |
|---|---|---|---|---|---|---|
| | 2 | 제수밸브실 | 1+0.00 | 1.8 | 출입구 보호 콘크리트 미타설<br>밸브실 침수 | 출입구 보호 콘크리트 미타설<br>밸브실 침수 |

밸브실 침수(H=1.8m)

| 구 분 | | | | 전차점검 결과 | 금회점검 결과 | 보수방안 |
|---|---|---|---|---|---|---|
| | | 제수밸브실 | 1+0.00 | · 출입구 보호 콘크리트 미타설<br>· 밸브실 침수 | · 출입구 보호 콘크리트 미타설<br>· 밸브실 침수 | · 양수작업 |

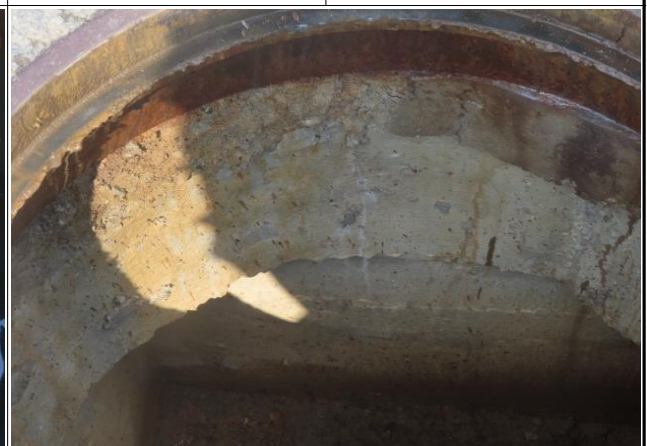
송수1 Sta.22+0.00(공기)

| 구 간 | No. | 밸브실명 | 측점(Sta.) | 침수<br>깊이<br>(m) | 외관조사 결과 | |
|---|---|---|---|---|---|---|
| | 3 | 공기밸브실 | 22+0.00 | - | 구조물, 밸브 상태양호 | 출입구 콘크리트 박리 |

출입구 콘크리트 박리

| 구 분 | | | | 전차점검 결과 | 금회점검 결과 | 보수방안 |
|---|---|---|---|---|---|---|
| | | 공기밸브실 | 22+0.00 | · 구조물, 밸브 상태양호 | · 출입구 콘크리트 박리 | · 주의관찰 |

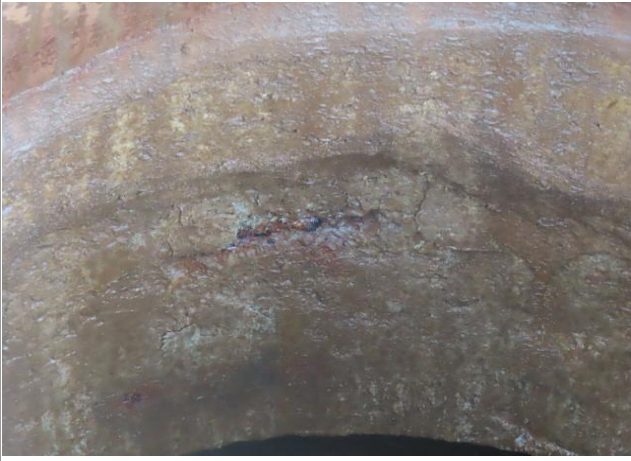
| 구 간 | No. | 밸브실명 | 측점(Sta.) | 침수<br>깊이<br>(m) | 외관조사 결과 | |
|---|---|---|---|---|---|---|
| | 4 | 이토밸브실 | 46+16.00 | - | 출입구 철근노출, 열화<br>배관 및 밸브 상태양호 | 출입구 철근노출, 열화<br>배관 및 밸브 상태양호 |

| 송수1<br>Sta.46+16.00(이토) | 출입구 철근노출 및 열화 | 송수1<br>Sta.66+1.00(공기) | 밸브실 침수(H=1.1m) |

| 구 분 | | | | 전차점검 결과 | 금회점검 결과 | 보수방안 |
|---|---|---|---|---|---|---|
| | | 이토밸브실 | 46+16.00 | · 출입구 철근노출, 열화<br>· 배관 및 밸브 상태양호 | · 출입구 철근노출, 열화<br>· 배관 및 밸브 상태양호 | · 주의관찰 |

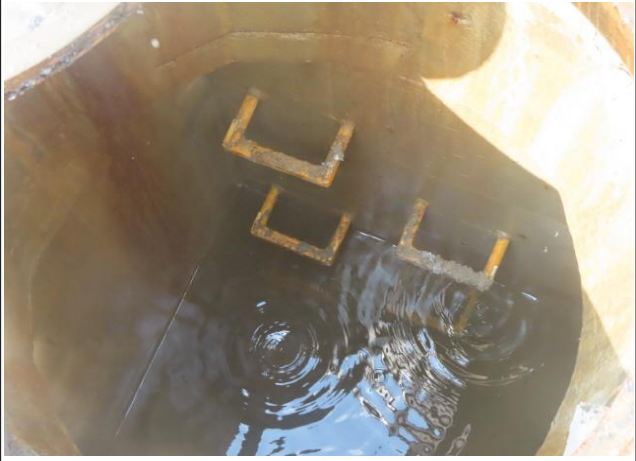
| 구 간 | No. | 밸브실명 | 측점(Sta.) | 침수<br>깊이<br>(m) | 외관조사 결과 | |
|---|---|---|---|---|---|---|
| | 5 | 공기밸브실 | 66+1.00 | 1.1 | 구조물, 밸브 상태양호 | 밸브실 침수 |

| 구 분 | | | | 전차점검 결과 | 금회점검 결과 | 보수방안 |
|---|---|---|---|---|---|---|
| | | 공기밸브실 | 66+1.00 | · 구조물, 밸브 상태양호 | · 밸브실 침수 | · 양수작업 |

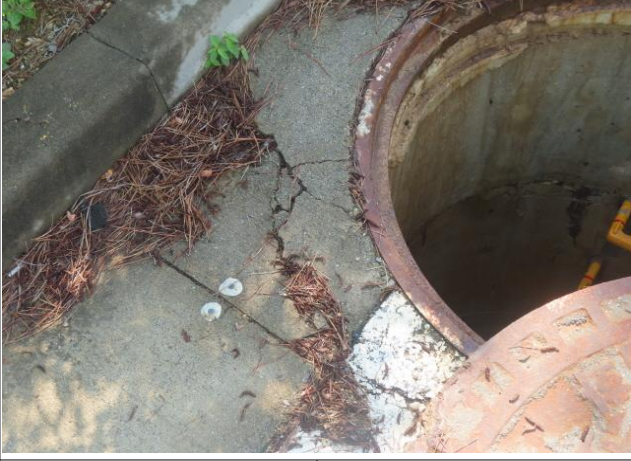
| 구 간 | No. | 밸브실명 | 측점(Sta.) | 침수<br>깊이<br>(m) | 외관조사 결과 | |
|---|---|---|---|---|---|---|
| | 6 | 제수밸브실 | 116+15.00 | 0.5 | 출입구 보호콘크리트 미타설<br>밸브실 침수(h=0.5m)<br>배관 및 밸브 상태양호 | 출입구 보호콘크리트 박리<br>배관 및 밸브 상태양호 |

| 송수1<br>Sta.116+15.00(제수) | 출입구 보호콘크리트<br>박리 | 송수2<br>Sta.140+0.00(점검구실) | 구조물 및 마감<br>상태양호 |

| 구 분 | | | | 전차점검 결과 | 금회점검 결과 | 보수방안 |
|---|---|---|---|---|---|---|
| | | 제수밸브실 | 116+15.00 | · 출입구 보호콘크리트 미타설<br>· 밸브실 침수(h=0.5m)<br>· 배관 및 밸브 상태양호 | · 출입구 보호콘크리트 박리<br>· 배관 및 밸브 상태양호 | · 주의관찰 |

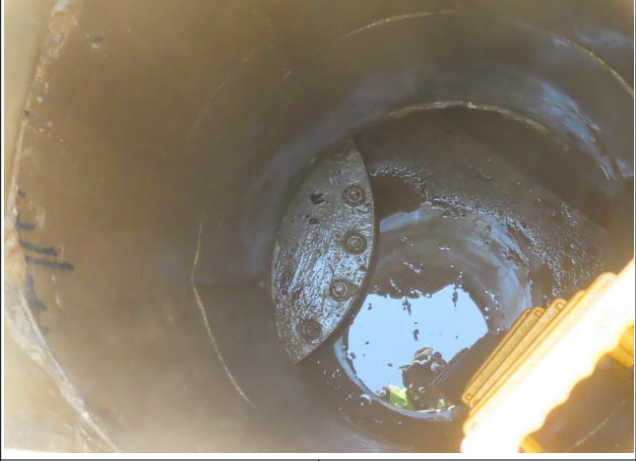
| 구 간 | No. | 밸브실명 | 측점(Sta.) | 침수<br>깊이<br>(m) | 외관조사 결과 | |
|---|---|---|---|---|---|---|
| 송수 2 | 7 | 점검구실 | 140+0.00 | - | 구조물, 마개F 양호 | 구조물 및 마개 상태양호 |

| 구 분 | | | | 전차점검 결과 | 금회점검 결과 | 보수방안 |
|---|---|---|---|---|---|---|
| | 2<br>구<br>간 | 점검구실 | 140+0.00 | · 구조물, 마개F 양호 | · 구조물 및 마개 상태양호 | · 주의관찰 |

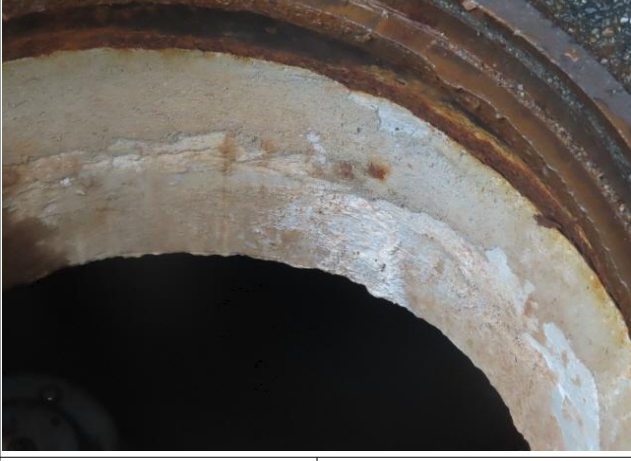
| 구 간 | No. | 밸브실명 | 측점(Sta.) | 침수<br>깊이<br>(m) | 외관조사 결과 | |
|---|---|---|---|---|---|---|
| 송수 3 | 8 | 공기밸브실 | 11+15.30 | - | 구조물, 밸브 상태양호 | 출입구 백태 발생 |

| 송수3 Sta.11+15.3(공기) | 출입구 백태 발생 | 송수3 Sta.41+17.3(이토) | 밸브실 침수(H=4.5m) |

| 구 분 | | | | 전차점검 결과 | 금회점검 결과 | 보수방안 |
|---|---|---|---|---|---|---|
| | 3<br>구<br>간 | 공기밸브실 | 11+15.30 | · 구조물, 밸브 상태양호 | · 출입구 백태 발생 | · 주의관찰 |

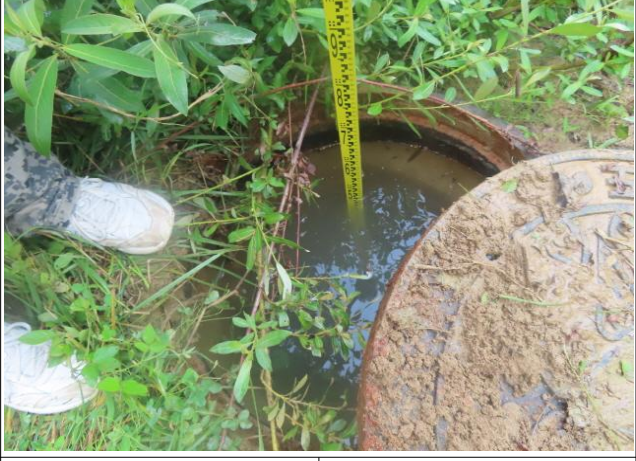
| 구 간 | No. | 밸브실명 | 측점(Sta.) | 침수<br>깊이<br>(m) | 외관조사 결과 | |
|---|---|---|---|---|---|---|
| | 9 | 이토밸브실 | 41+17.30 | 4.5 | 밸브실 침수(h=4.5m) | 밸브실 침수 |

| 구 분 | | | | 전차점검 결과 | 금회점검 결과 | 보수방안 |
|---|---|---|---|---|---|---|
| | | 이토밸브실 | 41+17.30 | · 밸브실 침수(h=4.5m) | · 밸브실 침수(H=4.5m) | · 양수작업 |
