## **16. 마도배수지**

## 16.1 시설물 현황

## 16.5 정기안전점검표

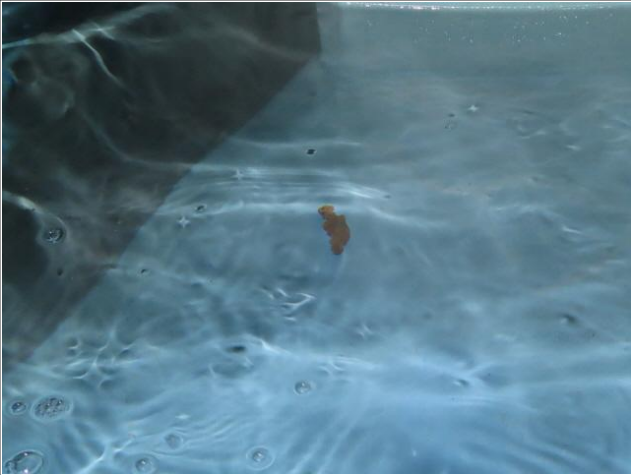
| 1지 기둥 | 도장박리 | 1지 바닥슬래브 | 도장박리 |

| 구 분 | | | 전차점검 결과 | 금회점검 결과 | 보수방안 |
|---|---|---|---|---|---|
| | | 기둥 | · 녹물<br>· 도장박리 | · 녹물<br>· 도장박리 | · 청소<br>· 재도장 |

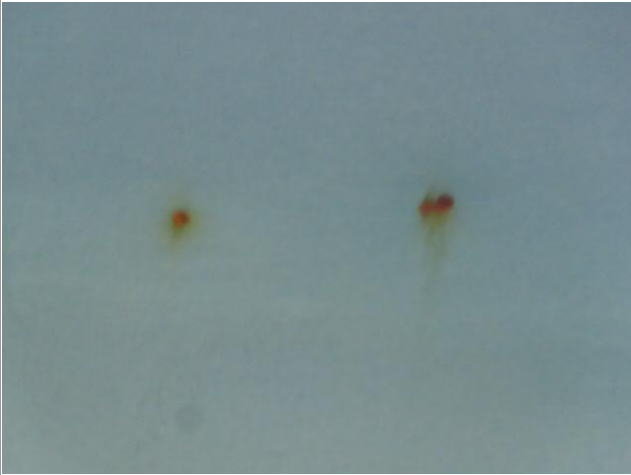
| 1지 벽체 | 녹물 | 1지 벽체 | 균열(0.3mm미만) |

| 구 분 | | | 전차점검 결과 | 금회점검 결과 | 보수방안 |
|---|---|---|---|---|---|
| | | 벽체 | · 녹물<br>· 박락 | · 녹물<br>· 박락 | · 청소<br>· 단면보수 |

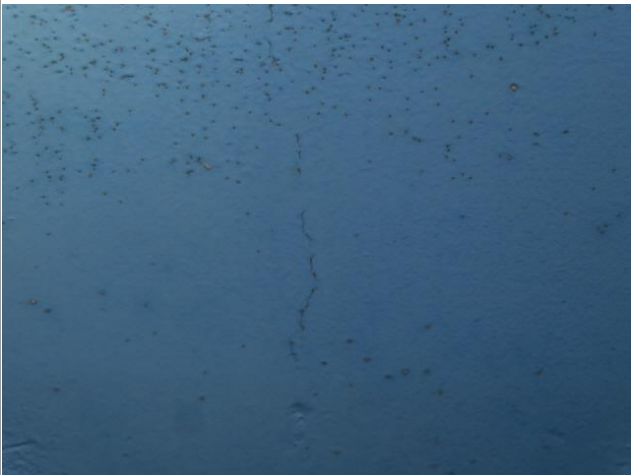
| 2지 벽체 | 균열(0.3mm미만) | 2지 벽체 | 녹물 |

| 구 분 | | | 전차점검 결과 | 금회점검 결과 | 보수방안 |
|---|---|---|---|---|---|
| | | 벽체 | · 녹물<br>· 균열(0.3mm미만) | · 녹물<br>· 균열(0.3mm미만) | · 청소<br>· 표면보수 |

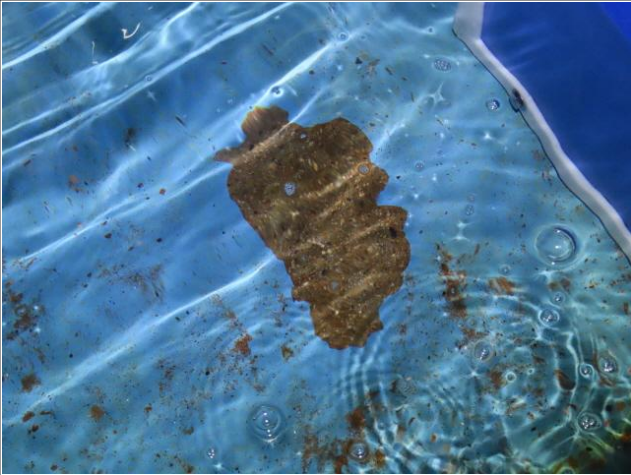
| 2지 바닥슬래브 | 도장박리 | 2지 도류벽 | 볼트탈락 |

| 구 분 | | | 전차점검 결과 | 금회점검 결과 | 보수방안 |
|---|---|---|---|---|---|
| | | 바닥슬래브 | · 도장박리 | · 도장박리 | · 재도장 |

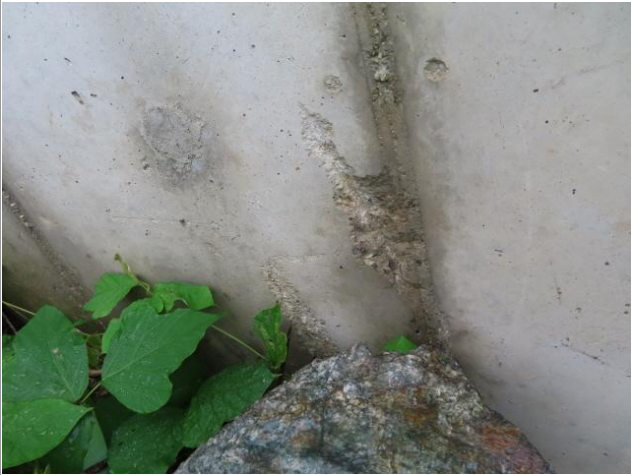
| 유입밸브실 외부<br>벽체 | 박리 | 유입밸브실 외부<br>벽체 | 백태 |

| 구 분 | | | 전차점검 결과 | 금회점검 결과 | 보수방안 |
|---|---|---|---|---|---|
| | | 외부 | · 박리<br>· 체수<br>· 망상균열<br>· 백태<br>· 균열(0.3mm미만) | · 박리<br>· 체수<br>· 망상균열<br>· 백태<br>· 균열(0.3mm미만) | · 주의관찰<br>· 주의관찰<br>· 표면보수<br>· 표면보수<br>· 표면보수 |

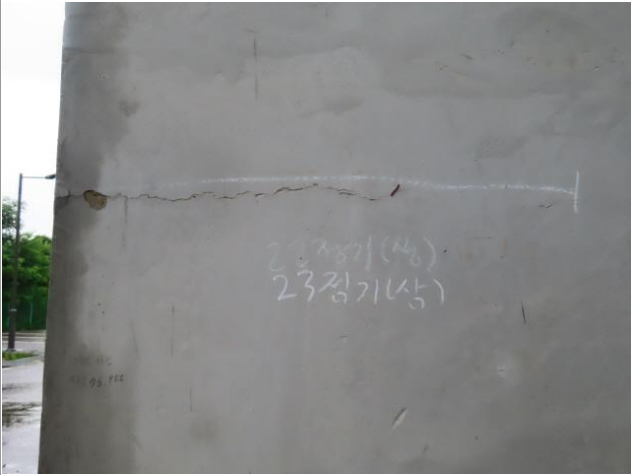
| 유입밸브실 외부<br>벽체 | 균열(0.3mm미만) | 유입밸브실<br>바닥슬래브 | 박리 |

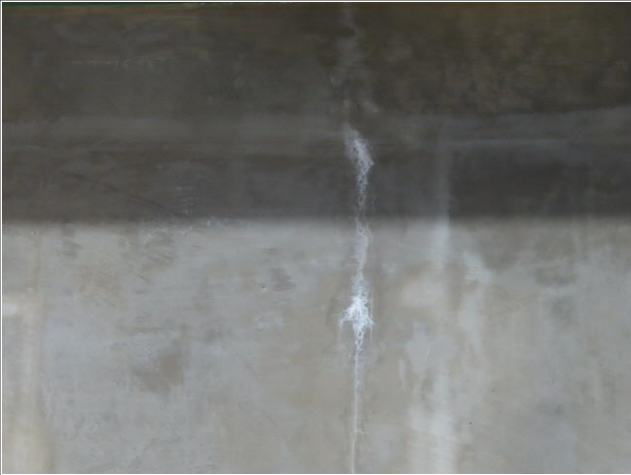
| 유입밸브실 벽체 | 백태 | 유출밸브실 벽체 | 백태 |

| 구 분 | | | 전차점검 결과 | 금회점검 결과 | 보수방안 |
|---|---|---|---|---|---|
| 밸브실 | 유입<br>밸브실 | 내부 | · 백태<br>· 체수흔적<br>· 박리 | · 백태<br>· 체수흔적<br>· 박리 | · 표면보수<br>· 주의관찰<br>· 주의관찰 |

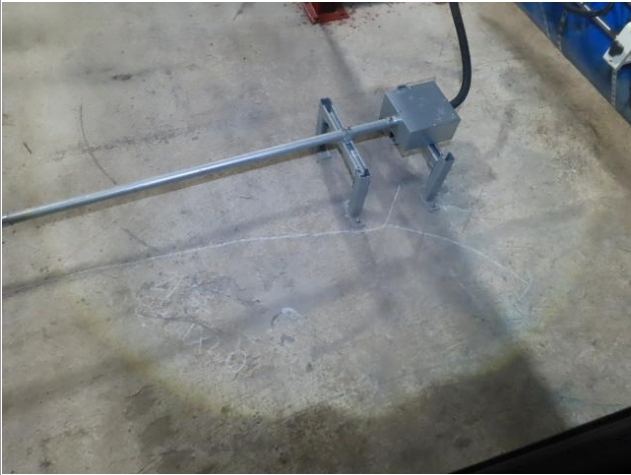
| 유출밸브실<br>바닥슬래브 | 균열(0.3mm미만) | 검수실 내부 | 도장박리 |

| 구 분 | | | 전차점검 결과 | 금회점검 결과 | 보수방안 |
|---|---|---|---|---|---|
| | 유출<br>밸브실 | 내부 | · 백태<br>· 박리<br>· 균열(0.3mm미만)<br>· 균열(0.3mm이상) | · 백태<br>· 박리<br>· 균열(0.3mm미만)<br>· 균열(0.3mm이상) | · 표면보수<br>· 주의관찰<br>· 표면보수<br>· 주입보수 |

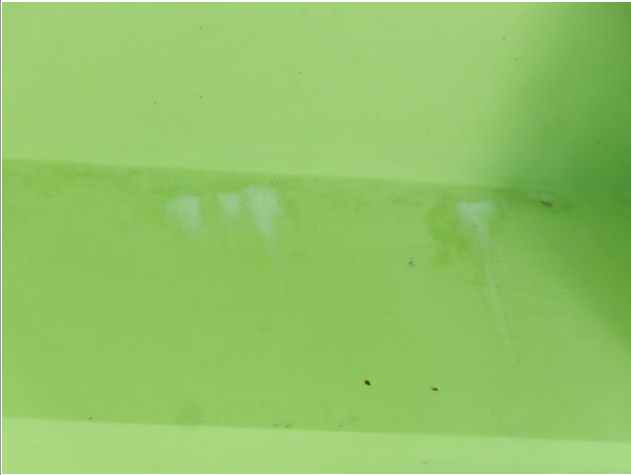
| 검수실 내부 | 백태 | 검수실 내부 | 균열(0.3mm미만) |

| 구 분 | | | 전차점검 결과 | 금회점검 결과 | 보수방안 |
|---|---|---|---|---|---|
| 건축<br>구조물 | 검수실 | 내부 | · 균열(0.3mm미만)<br>· 백태<br>· 녹물<br>· 도장박리 | · 균열(0.3mm미만)<br>· 백태<br>· 녹물<br>· 도장박리 | · 표면보수<br>· 표면보수<br>· 청소<br>· 재도장 |

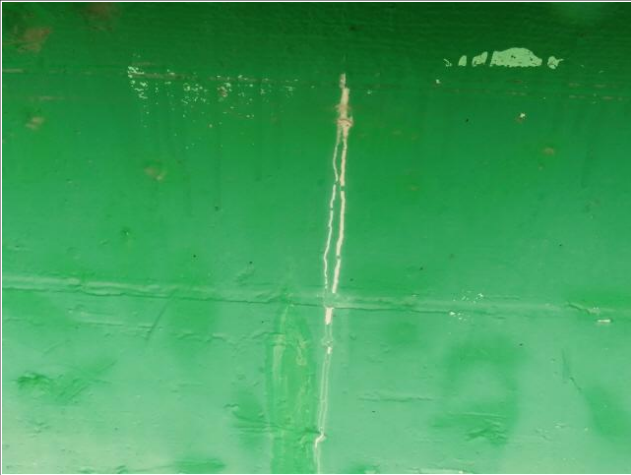
| 검수실 옥상층 | 균열부백태 | 검수실 옥상층 | 균열(0.3mm미만) |

| 구 분 | | | 전차점검 결과 | 금회점검 결과 | 보수방안 |
|---|---|---|---|---|---|
| | | 외부 | · 균열(0.3mm미만)<br>· 백태 | · 균열(0.3mm미만)<br>· 백태 | · 표면보수<br>· 표면보수 |

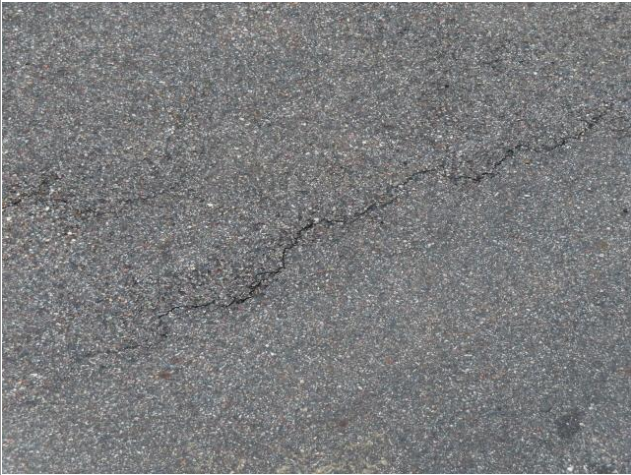
| 주변시설 | 포장부 균열 | 주변시설 | 배수로 상태양호 |

| 구 분 | | | 전차점검 결과 | 금회점검 결과 | 보수방안 |
|---|---|---|---|---|---|
| 기타시설 | | 포장부 | · 포장부 균열<br>· 포장부 망상균열 | · 포장부 균열<br>· 포장부 망상균열 | · 주의관찰<br>· 주의관찰 |

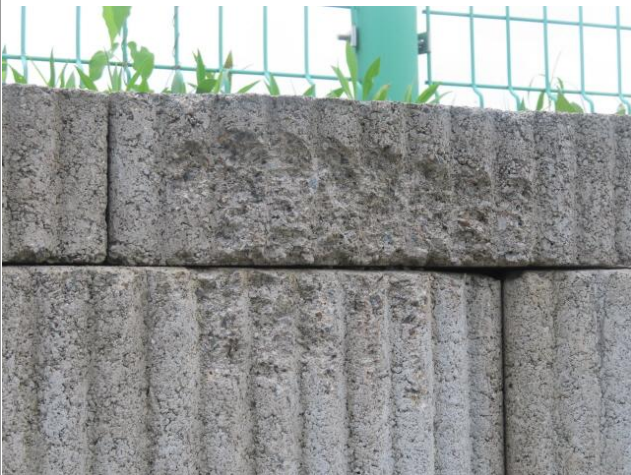
| 주변시설 | 옹벽 파손 | 전기설비 | 상태양호 |

| 구 분 | | | 전차점검 결과 | 금회점검 결과 | 보수방안 |
|---|---|---|---|---|---|
| | | 옹벽 | · 옹벽 파손 | · 옹벽 파손 | · 주의관찰 |

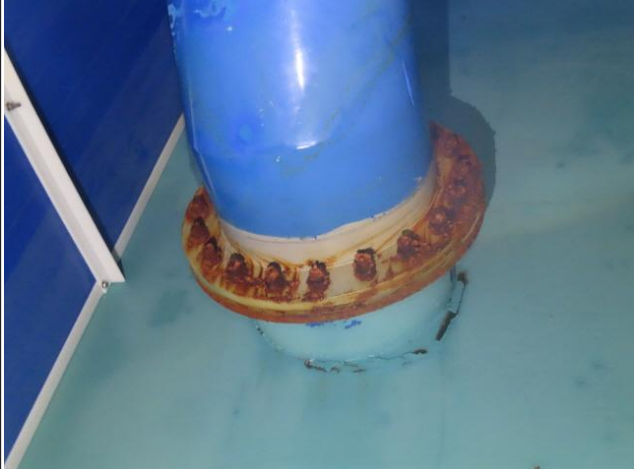
| 전기설비 | 배수지 1지<br>배관 부식 |

- 전기설비는 양호한 상태를 유지하고 있으나 기계설비인 배관의 경우 공용기간 증가, 습윤환경 등에 의해 부식이 조사되어 추가손상 발생방지를 위해 재도장을 실시하는 것이 바람직할 것으로 판단된다.
- 배수지 주변의 도로포장과 옹벽에 대한 점검결과 포장부 균열, 망상균열, 옹벽부 국부적인 파손 등이 조사된 상태로 전차점검 이후 추가손상 및 손상의 확대는 없는 상태로 조사되어 정기적인 점검을 통해 손상의 진행성 여부에 대한 지속적인 주의관찰이 필요할 것으로 판단된다.

| 구 분 | | | 전차점검 결과 | 금회점검 결과 | 보수방안 |
|---|---|---|---|---|---|
| 기전<br>설비 | 기계설비 | 배관류 | · 배관 부식<br>· 볼트 부식 | · 배관 부식<br>· 볼트 부식 | · 재도장<br>· 재도장 |

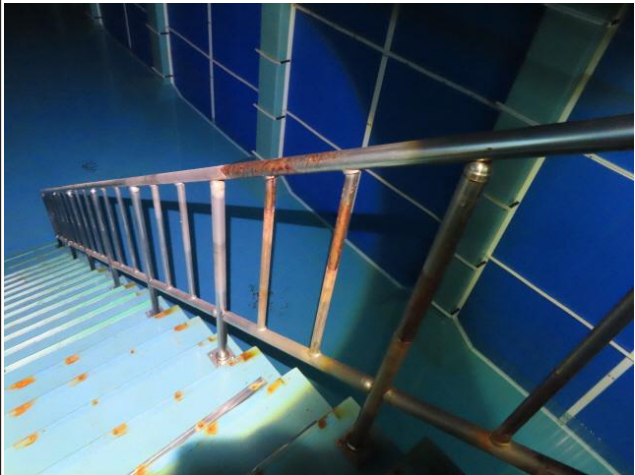
| 기계설비 | 배수지 2지<br>배관 부식 |

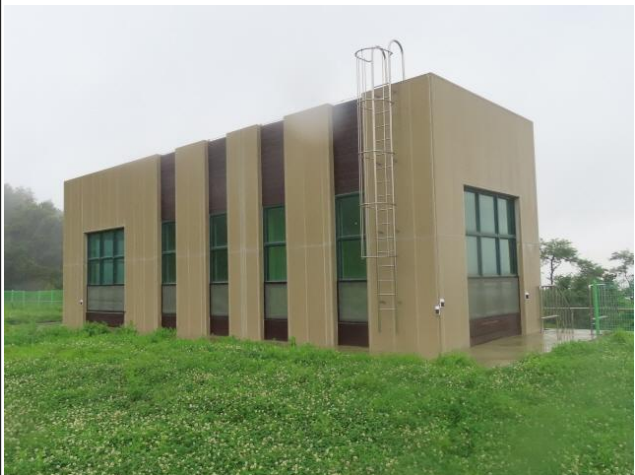
| 공중이용시설 | 옥상층<br>사다리 상태양호 |
