## **17. 마도배수지(증설)**

## 17.1 시설물 현황

## 17.5 정기안전점검표

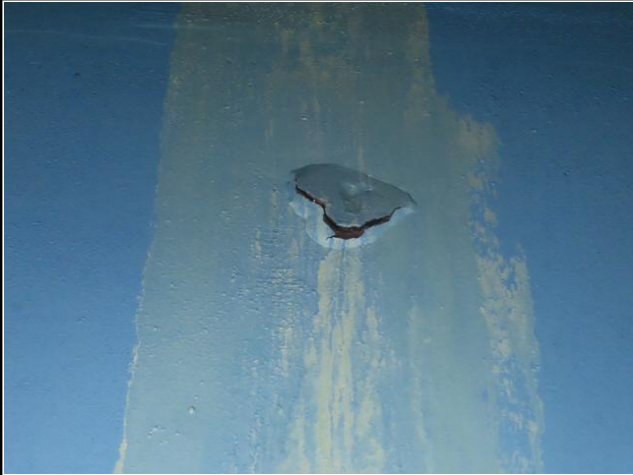
| 1지 벽체 | 들뜸 | 1지 바닥슬래브 | 균열(0.3mm미만) |

| 구 분 | | | 전차점검 결과 | 금회점검 결과 | 보수방안 |
|---|---|---|---|---|---|
| | | 벽체 | • 들뜸/박락<br>• 녹물<br>• 백태<br>• 균열(0.3mm미만)<br>• 파손 | • 들뜸/박락<br>• 녹물<br>• 백태<br>• 균열(0.3mm미만)<br>• 파손 | • 단면보수<br>• 청소<br>• 표면보수<br>• 주의관찰<br>• 단면보수 |

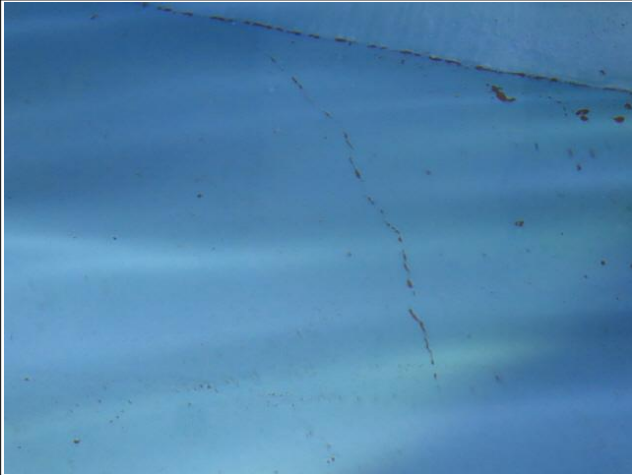
| 구 분 | | | 전차점검 결과 | 금회점검 결과 | 보수방안 |
|---|---|---|---|---|---|
| | | 바닥슬래브 | • 균열(0.3mm미만)<br>• 도장박리 | • 균열(0.3mm미만)<br>• 도장박리 | • 주의관찰<br>• 재도장 |

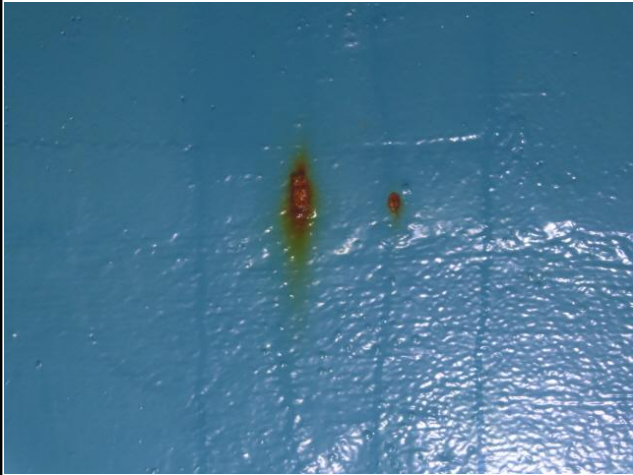
| 1지 벽체 | 녹물 | 1지 기둥 | 녹물 |

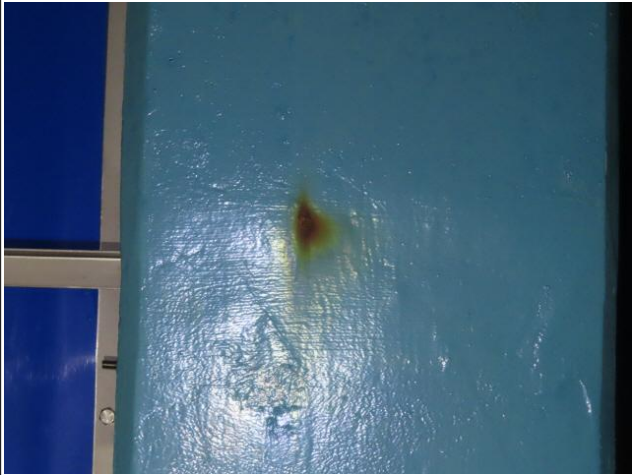
| 구 분 | | | 전차점검 결과 | 금회점검 결과 | 보수방안 |
|---|---|---|---|---|---|
| | | 기둥 | • 녹물 | • 녹물 | • 청소 |

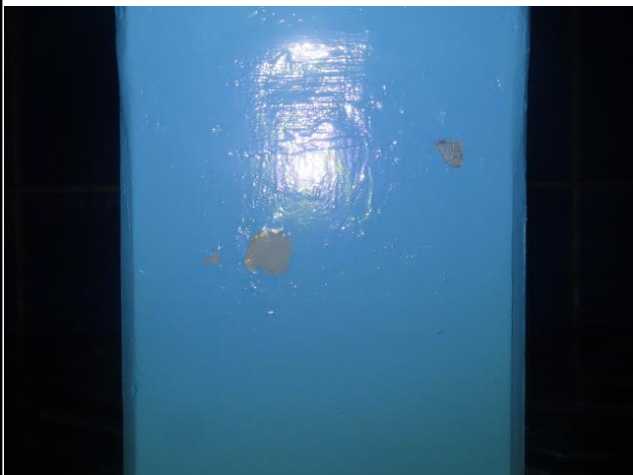
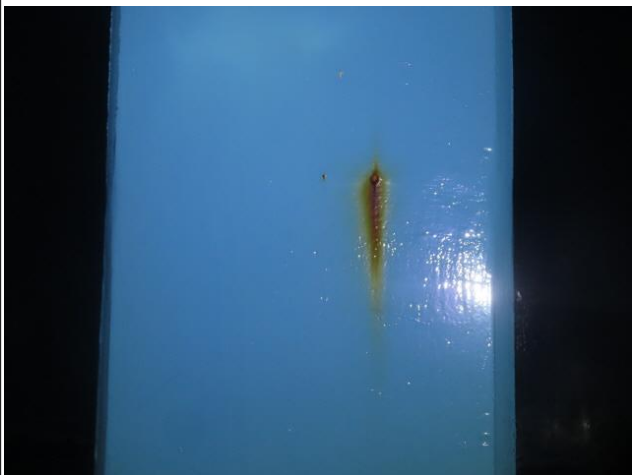
| 2지 기둥 | 도장박리 | 2지 기둥 | 녹물 |

| 구 분 | | | 전차점검 결과 | 금회점검 결과 | 보수방안 |
|---|---|---|---|---|---|
| | | 기둥 | • 도장박리<br>• 녹물 | • 도장박리<br>• 녹물 | • 재도장<br>• 주의관찰 |

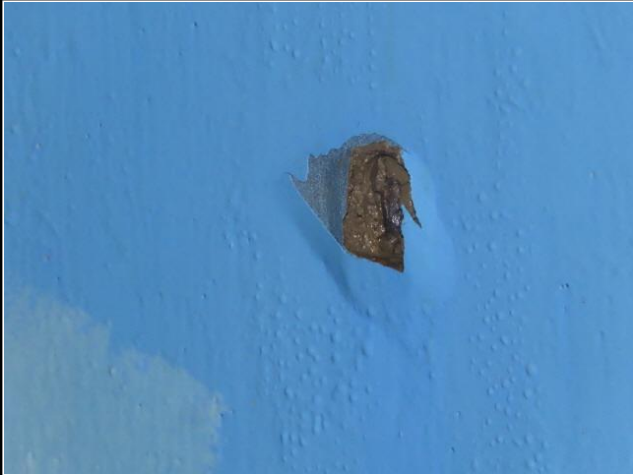
| 2지 벽체 | 들뜸 | 2지 바닥슬래브 | 균열(0.3mm미만) |

| 구 분 | | | 전차점검 결과 | 금회점검 결과 | 보수방안 |
|---|---|---|---|---|---|
| | | 벽체 | • 녹물<br>• 들뜸/박락 | • 녹물<br>• 들뜸/박락 | • 청소<br>• 단면보수 |

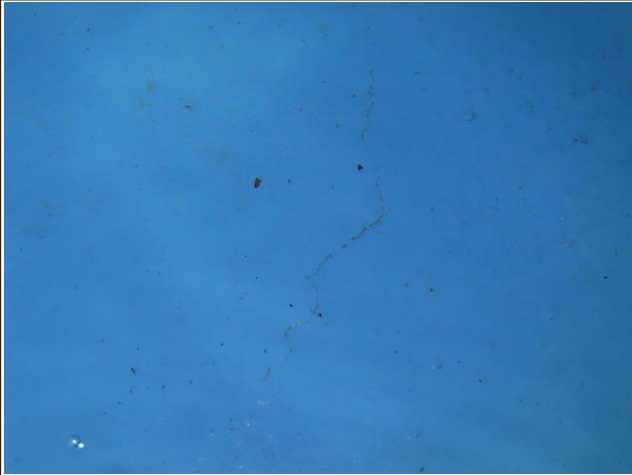
| 구 분 | | | 전차점검 결과 | 금회점검 결과 | 보수방안 |
|---|---|---|---|---|---|
| | | 바닥슬래브 | • 균열(0.3mm미만)<br>• 도장박리 | • 균열(0.3mm미만)<br>• 도장박리 | • 주의관찰<br>• 재도장 |

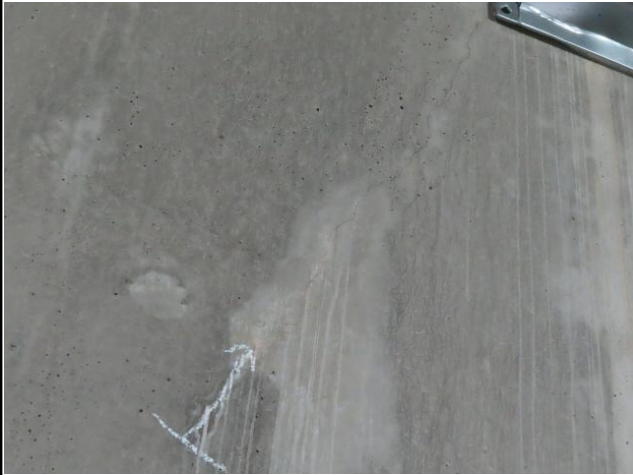
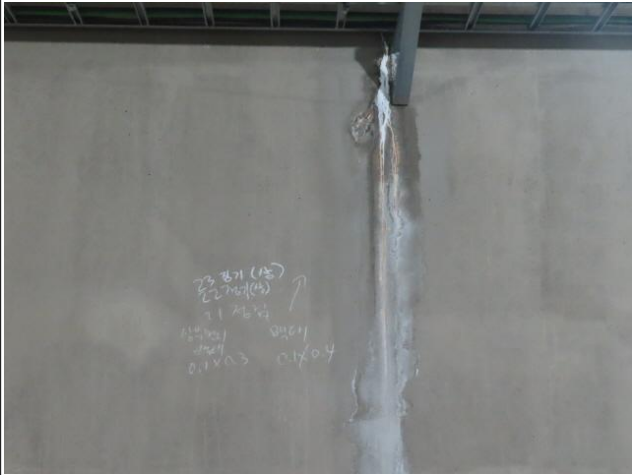
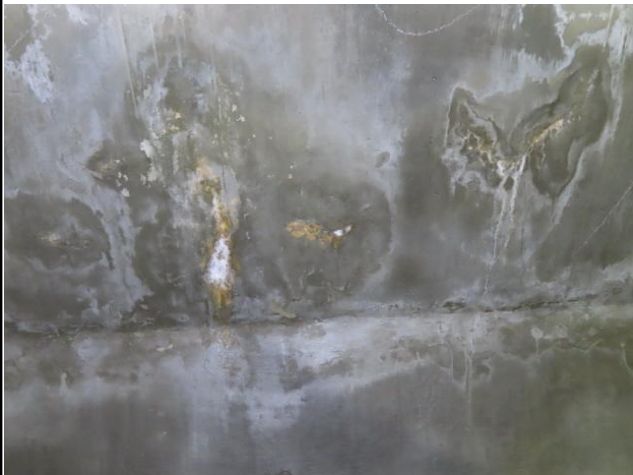
| 유입밸브실 내부 | 균열(0.3mm미만) | 유입밸브실 내부 | 백태 |
| 유입밸브실 내부 | 백태 | 유출밸브실 내부 | 백태 |

| 구 분 | | | 전차점검 결과 | 금회점검 결과 | 보수방안 |
|---|---|---|---|---|---|
| 밸브실 | 유입<br>밸브실 | 내부 | • 백태<br>• 균열(0.3mm미만) | • 백태<br>• 균열(0.3mm미만) | • 주의관찰<br>• 주의관찰 |

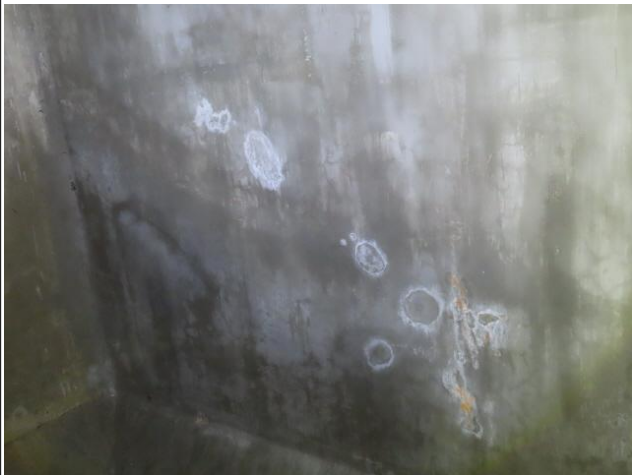
| 구 분 | | | 전차점검 결과 | 금회점검 결과 | 보수방안 |
|---|---|---|---|---|---|
| | 유출<br>밸브실 | 내부 | • 누수흔적<br>• 도장박리<br>• 백태 | • 누수흔적<br>• 도장박리<br>• 백태 | • 주의관찰<br>• 주의관찰<br>• 주의관찰 |

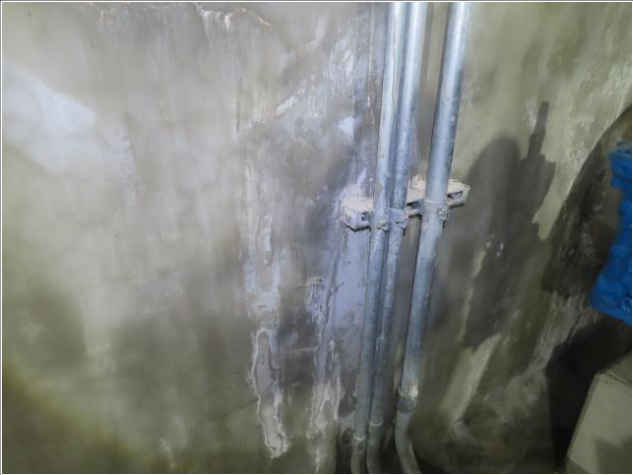
| 유입밸브실 벽체 | 백태 | 유입밸브실 외부 | 균열(0.3mm미만) |

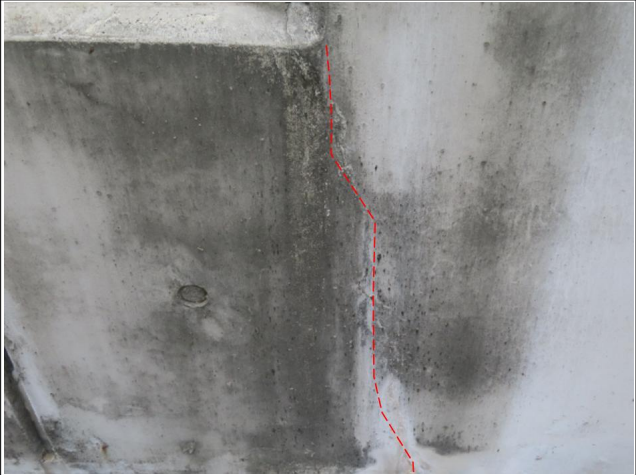
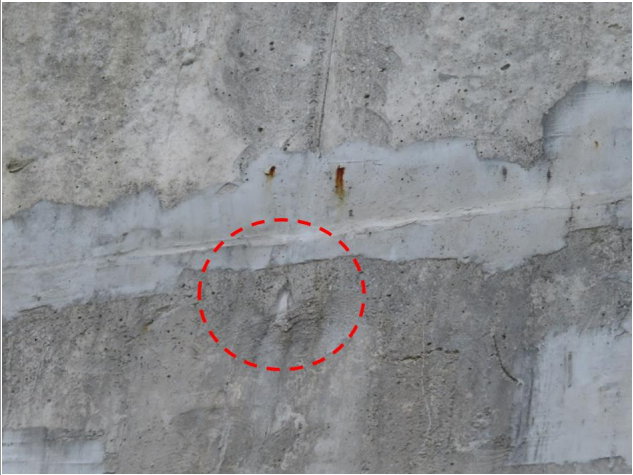
| 유입밸브실 외부 | 백태 | 검수실 내부 | 도장박리 |

| 구 분 | | | 전차점검 결과 | 금회점검 결과 | 보수방안 |
|---|---|---|---|---|---|
| | | 외부 | • 몰탈 망상균열<br>• 균열(0.3mm미만)<br>• 백태 | • 몰탈 망상균열<br>• 균열(0.3mm미만)<br>• 백태 | • 주의관찰<br>• 주의관찰<br>• 주의관찰 |

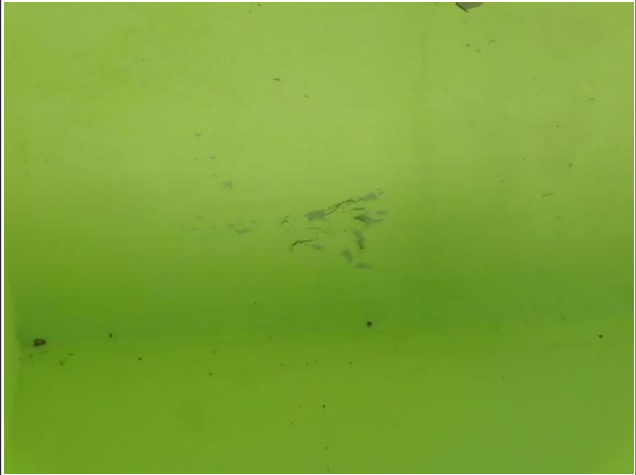
| 구 분 | | | 전차점검 결과 | 금회점검 결과 | 보수방안 |
|---|---|---|---|---|---|
| | | 내부 | • 도장박리 | • 도장박리 | • 주의관찰 |

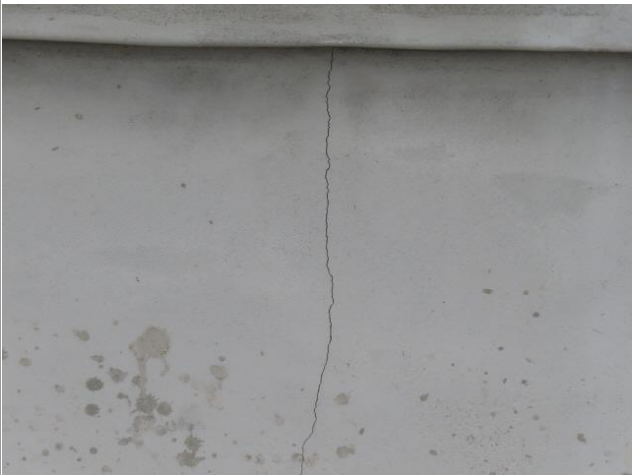
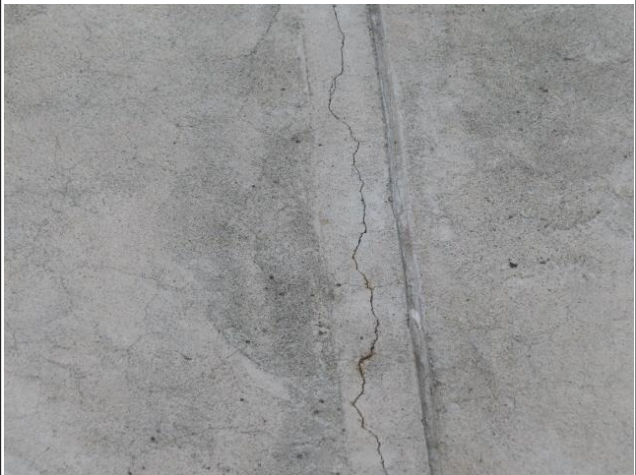
| 검수실 옥상층 | 균열 | 검수실 옥상층 | 균열 |

| 구 분 | | | 전차점검 결과 | 금회점검 결과 | 보수방안 |
|---|---|---|---|---|---|
| 건축<br>구조물 | 검수실 | 외부 | • 균열(0.3mm미만) | • 균열(0.3mm미만) | • 주의관찰 |
