## **19. 배양배수지(구)**

## 19.1 시설물 현황

## 19.5 정기안전점검표

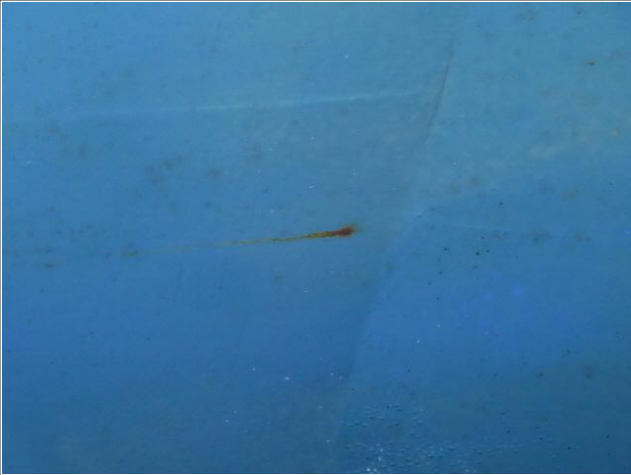
| 1지 상부슬래브 | 녹물 | 1지 바닥슬래브 | 도장박리 |

| 구 분 | | 전차점검 결과 | 금회점검 결과 | 보수방안 |
|---|---|---|---|---|
| 배수지 | 1지 | 상부슬래브 | · 녹물 | · 청소 |

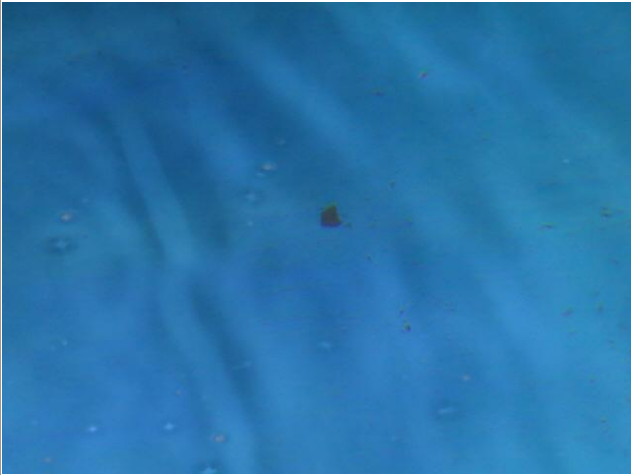
| 1지 바닥슬래브 | 도장박리 | 1지 벽체 | 녹물 |

| 구 분 | | 전차점검 결과 | 금회점검 결과 | 보수방안 |
|---|---|---|---|---|
| | | 바닥슬래브 | · 도장기포<br>· 도장박리 | · 재도장<br>· 재도장 |

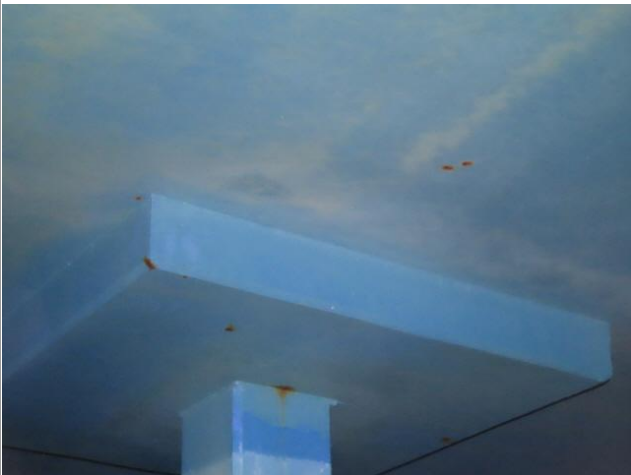
| 1지 기둥 | 녹물 | 공중이용시설 | 1지 난간 상태양호 |

| 구 분 | | 전차점검 결과 | 금회점검 결과 | 보수방안 |
|---|---|---|---|---|
| | | 기둥 | · 백태<br>· 녹물 | · 표면보수<br>· 청소 |

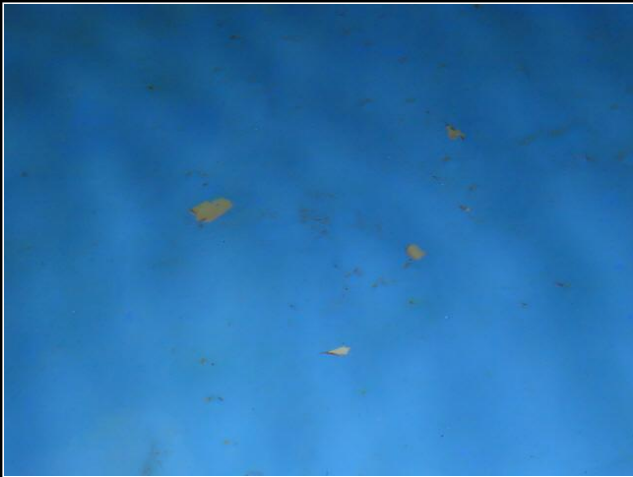
| 2지 바닥슬래브 | 도장박리 | 2지 바닥슬래브 | 도장기포 |

| 구 분 | | 전차점검 결과 | 금회점검 결과 | 보수방안 |
|---|---|---|---|---|
| | | 바닥슬래브 | · 도장기포<br>· 도장박리 | · 재도장<br>· 재도장 |

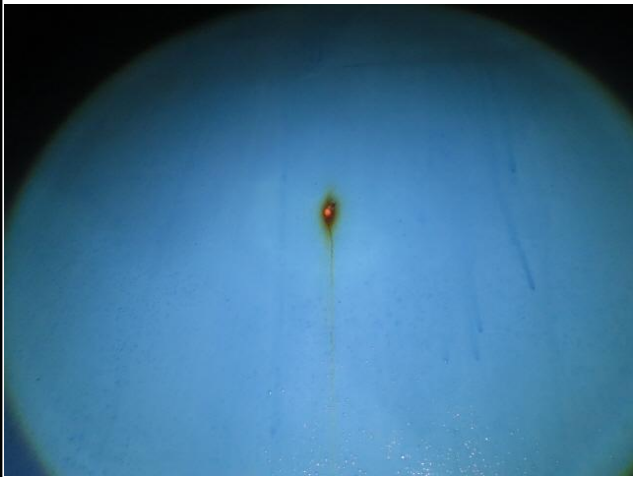
| 2지 벽체 | 녹물 | 2지 벽체 | 도장박리 |

| 구 분 | | 전차점검 결과 | 금회점검 결과 | 보수방안 |
|---|---|---|---|---|
| | | 벽체 | · 관부식<br>· 녹물<br>· 도장기포<br>· 백태 | · 재도장<br>· 청소<br>· 재도장<br>· 표면보수<br>· 재도장 |

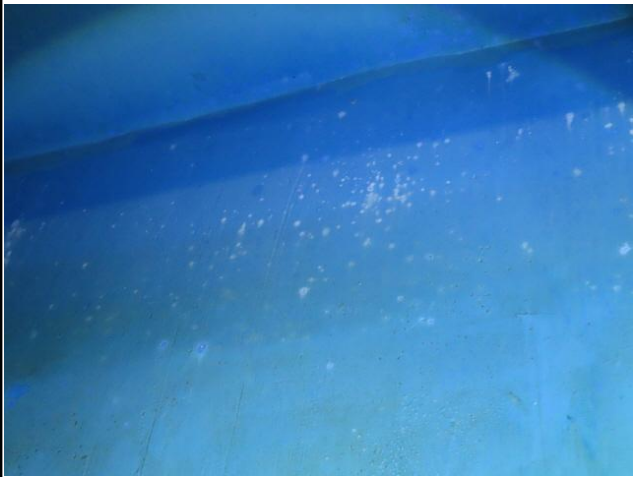
| 2지 벽체 | 백태 | 공중이용시설 | 2지 난간 상태양호 |

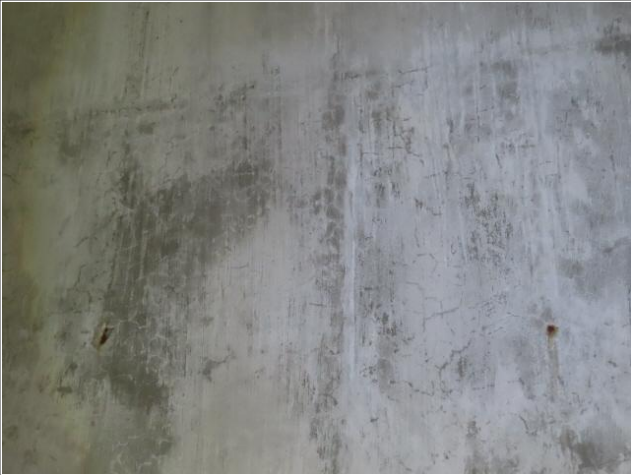
| 계단실 내부 | 망상균열 | 계단실 내부 | 잡철물 |

- 계단실에서 물탈균열, 들뜸, 망상균열, 잡철물 등이 조사되었으며, 이는 공용기간 증가, 건조수축, 온도변화, 시공미흡 등으로 발생한 것으로 판단된다. 계단실에 조사된 손상등은 단기적인 보수보다는 중장기적인 보수계획 수립 후 일괄 보수하는 것이 바람직 할 것으로 판단된다.

| 구 분 | | 전차점검 결과 | 금회점검 결과 | 보수방안 |
|---|---|---|---|---|
| | | 내부 | · 몰탈망상균열<br>· 잡철물<br>· 몰탈균열<br>· 몰탈들뜸 | · 표면보수<br>· 주의관찰<br>· 표면보수<br>· 단면보수 |

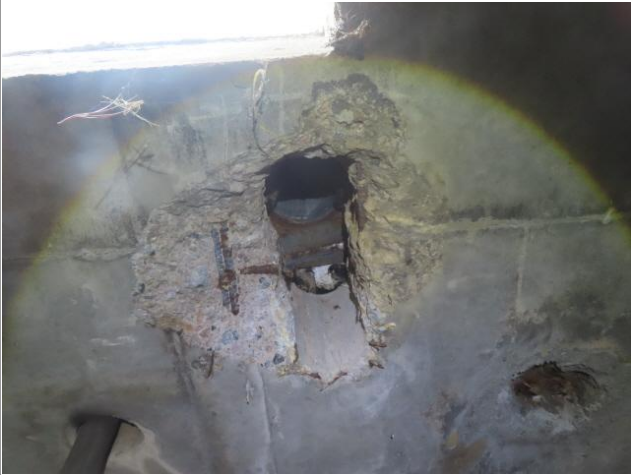
| 1지 유입밸브실 | 철근노출 | 2지 유입밸브실 | 체수 |

- 밸브실(유출, 유입, 유량계실)에서 철근노출, 관부식, 균열(0.3mm미만), 백태, 체수등의 손상이 조사되었으며, 조사된 손상등은 대부분 공용기간 증가에 따른 일반적인 손상으로 판단된다. 또한, 철근노출의 경우 상부슬래브에 배관 설치를 위한 천공작업 실시 이후 마감미흡하여 발생한 것으로 판단되며, 밸브실에 대한 내구성 확보, 추가손상방지를 위해 단면보수(방청)이 필요할 것으로 판단된다.

| 구 분 | | | 전차점검 결과 | 금회점검 결과 | 보수방안 |
|---|---|---|---|---|---|
| 밸브실 | 유입밸브실 | 1지 | · 철근노출<br>· 관부식<br>· 앵커존치<br>· 체수 | · 철근노출<br>· 관부식<br>· 앵커존치<br>· 체수 | · 단면보수(방청)<br>· 재도장<br>· 주의관찰<br>· 주의관찰 |

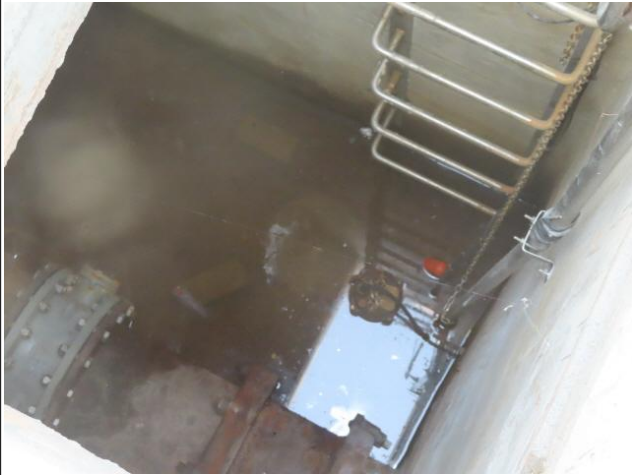
- 체수가 발생한 구간은 배관과 벽체 사이 접합부에서 발생한 누수, 우수유입 등으로 발생한 것으로 판단되며, 손상정도가 경미하므로 차기 점검을 통한 손상의 변화 확인이 필요가 있다. 그 외 손상들은 정도가 경미하여 단기적인 보수보다는 신규손상 및 기존손상의 진전이 확인 된 이후 보수를 실시하는 것이 바람직 할 것으로 판단된다.

| 구 분 | | | 전차점검 결과 | 금회점검 결과 | 보수방안 |
|---|---|---|---|---|---|
| | | 2지 | · 철근노출<br>· 누수흔적<br>· 앵커존치<br>· 체수<br>· 관 부식 | · 철근노출<br>· 누수흔적<br>· 앵커존치<br>· 체수<br>· 관 부식 | · 단면보수(방청)<br>· 주의관찰<br>· 주의관찰<br>· 주의관찰<br>· 재도장 |

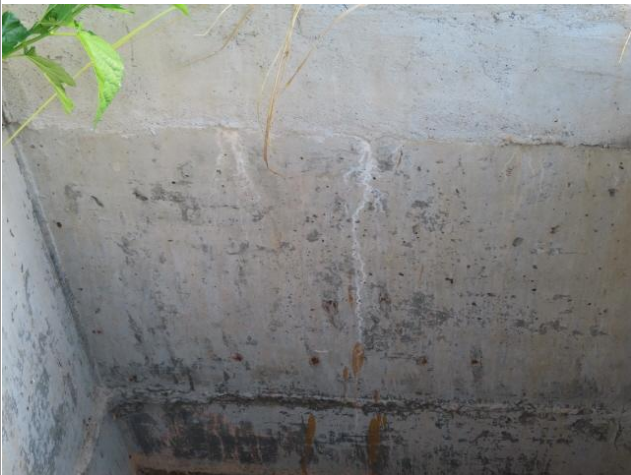
| 2지 유출밸브실 | 백태 | 2지 유출밸브실 | 백태 |

| 구 분 | | | 전차점검 결과 | 금회점검 결과 | 보수방안 |
|---|---|---|---|---|---|
| | | 2지 | · 백태<br>· 앵커존치<br>· 누수흔적<br>· 관 부식 | · 백태<br>· 앵커존치<br>· 누수흔적<br>· 관 부식 | · 표면보수<br>· 주의관찰<br>· 주의관찰<br>· 재도장 |

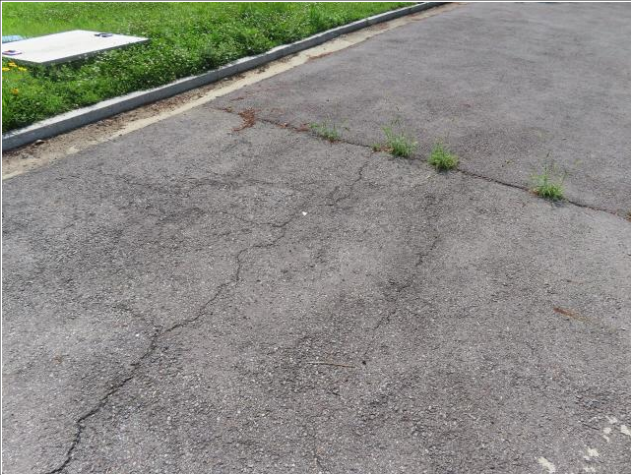
| 장내포장 | 아스콘 망상균열 | 장내포장 | 아스콘 균열 |

- 기타시설에 대한 점검결과 대체로 양호한 상태를 유지하고 있으나 포장부는 일부 아스콘 균열, 망상균열이 조사되었으며, 능형망 휨스는 일부 파손이 조사되었다. 점검에서 조사된 포장부 아스콘 균열, 망상균열이나, 능형망 파손 등은 이전 점검에서 조사된 손상들로 대부분 진전은 없는 것으로 조사되어 단기적인 보수보다는 차기 점검을 통한 손상의 변화 등에 대한 주의관찰이 요구된다.

| 구 분 | | 전차점검 결과 | 금회점검 결과 | 보수방안 |
|---|---|---|---|---|
| 기타시설 | 장내포장 | · 아스콘 균열<br>· 아스콘 망상균열 | · 아스콘 균열<br>· 아스콘 망상균열 | · 주의관찰<br>· 주의관찰 |

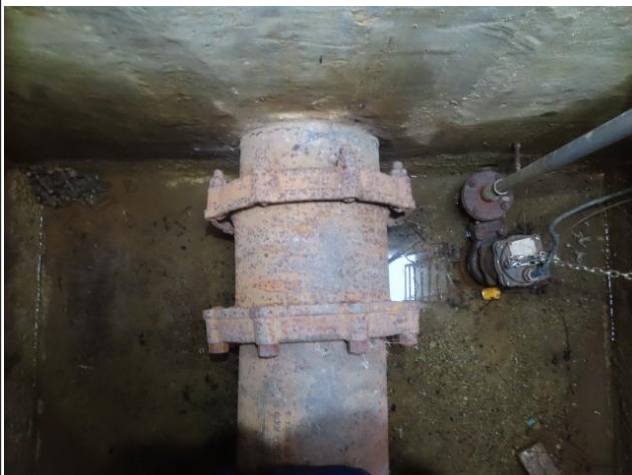
| 기계설비 | 상태양호 | 기계설비 | 관부식 |
