## 20. 배양배수지(신)

## 20.1 시설물 현황

## 20.5 정기안전점검표

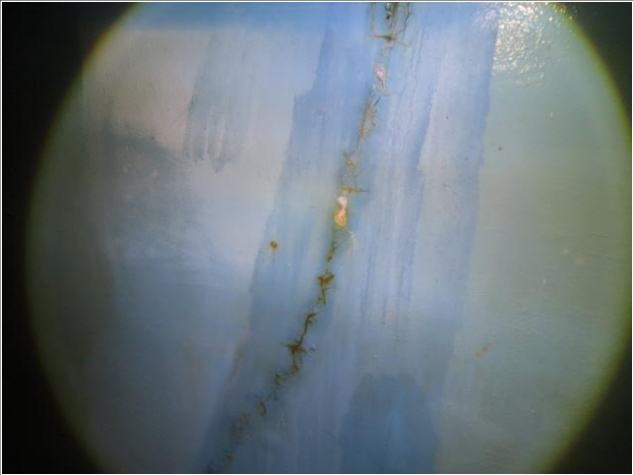
| 1지 벽체 | 균열(0.3mm미만) | 1지 벽체 | 도장기포 |

| 구 분 | | | 전차점검 결과 | 금회점검 결과 | 보수방안 |
|---|---|---|---|---|---|
| | | 벽체 | <ul style="list-style-type: none"> <li>· 도장기포</li> <li>· 도장박리</li> <li>· 균열(0.3mm미만), 백태</li> <li>· 망상균열</li> <li>· 관 부식</li> <li>· 차수불량</li> </ul> | <ul style="list-style-type: none"> <li>· 도장기포</li> <li>· 도장박리</li> <li>· 균열(0.3mm미만), 백태</li> <li>· 망상균열</li> <li>· 관 부식</li> <li>· 차수불량</li> </ul> | <ul style="list-style-type: none"> <li>· 재도장</li> <li>· 재도장</li> <li>· 표면보수</li> <li>· 표면보수</li> <li>· 재도장</li> <li>· 주의관찰</li> </ul> |

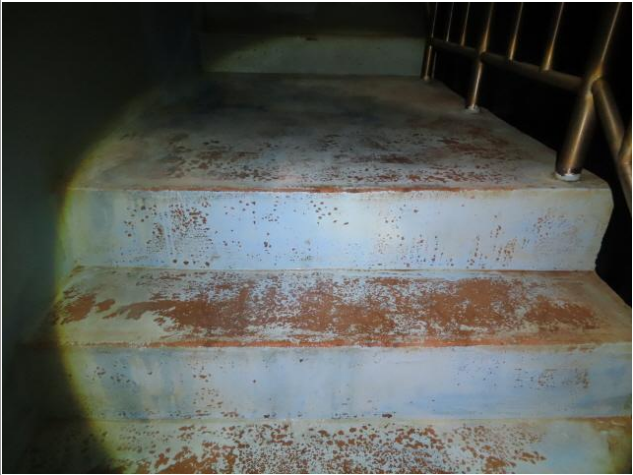
| 1지 벽체(계단) | 도장박리 | 1지 바닥슬래브 | 도장박리 |

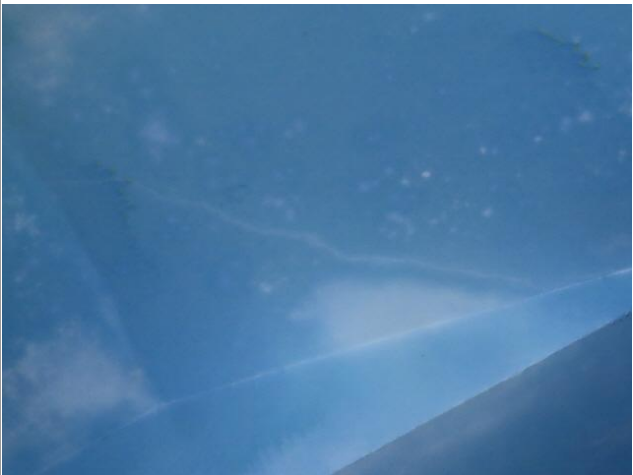
| 1지 바닥슬래브 | 균열(0.3mm미만) | 공중이용시설 | 1지 난간 상태양호 |

| 구 분 | | | 전차점검 결과 | 금회점검 결과 | 보수방안 |
|---|---|---|---|---|---|
| | | 바닥슬래브 | <ul style="list-style-type: none"> <li>· 도장박리</li> <li>· 도장기포</li> <li>· 균열(0.3mm미만)</li> <li>· 관 부식</li> </ul> | <ul style="list-style-type: none"> <li>· 도장박리</li> <li>· 도장기포</li> <li>· 균열(0.3mm미만)</li> <li>· 관 부식</li> </ul> | <ul style="list-style-type: none"> <li>· 재도장</li> <li>· 재도장</li> <li>· 표면보수</li> <li>· 재도장</li> </ul> |

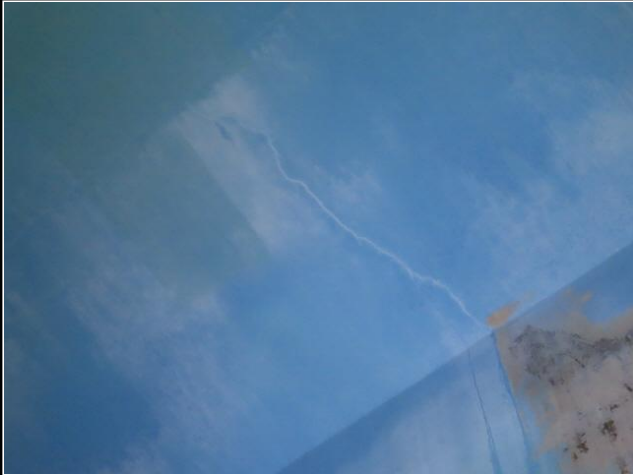
| 2지 상부슬래브 | 균열(0.3mm미만) | 2지 상부슬래브 | 망상균열 |

| 구 분 | | | 전차점검 결과 | 금회점검 결과 | 보수방안 |
|---|---|---|---|---|---|
| | 2지 | 상부슬래브 | <ul style="list-style-type: none"> <li>· 균열(0.3mm미만)</li> <li>· 녹물</li> <li>· 망상균열</li> <li>· 도장박리</li> </ul> | <ul style="list-style-type: none"> <li>· 균열(0.3mm미만)</li> <li>· 녹물</li> <li>· 망상균열</li> <li>· 도장박리</li> </ul> | <ul style="list-style-type: none"> <li>· 표면보수</li> <li>· 청소</li> <li>· 표면보수</li> <li>· 재도장</li> </ul> |

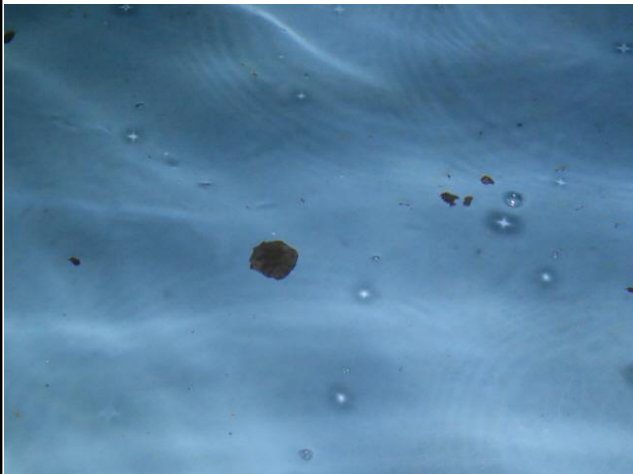
| 2지 바닥슬래브 | 도장박리 | 2지 벽체 | 도장박리 |

| 구 분 | | | 전차점검 결과 | 금회점검 결과 | 보수방안 |
|---|---|---|---|---|---|
| | | 바닥슬래브 | <ul style="list-style-type: none"> <li>· 도장박리</li> <li>· 균열(0.3mm미만)</li> </ul> | <ul style="list-style-type: none"> <li>· 도장박리</li> <li>· 균열(0.3mm미만)</li> </ul> | <ul style="list-style-type: none"> <li>· 재도장</li> <li>· 표면보수</li> </ul> |

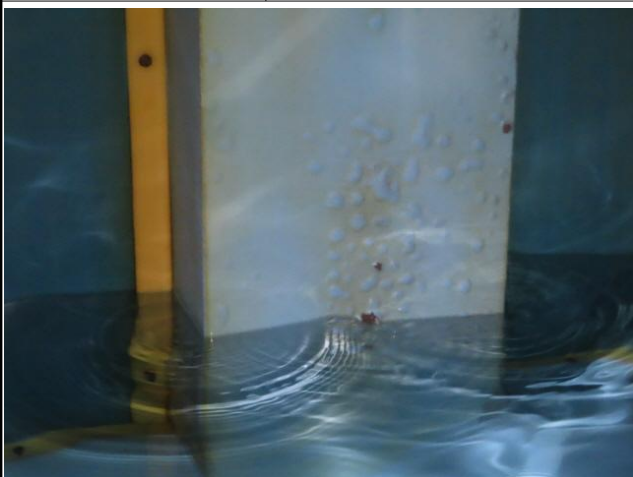
| 2지 기둥 | 도장기포 | 공중이용시설 | 2지 난간 상태양호 |

| 구 분 | | | 전차점검 결과 | 금회점검 결과 | 보수방안 |
|---|---|---|---|---|---|
| | | 기둥 | <ul style="list-style-type: none"> <li>· 도장박리</li> <li>· 도장기포</li> <li>· 백태</li> </ul> | <ul style="list-style-type: none"> <li>· 도장박리</li> <li>· 도장기포</li> <li>· 백태</li> </ul> | <ul style="list-style-type: none"> <li>· 재도장</li> <li>· 재도장</li> <li>· 표면보수</li> </ul> |

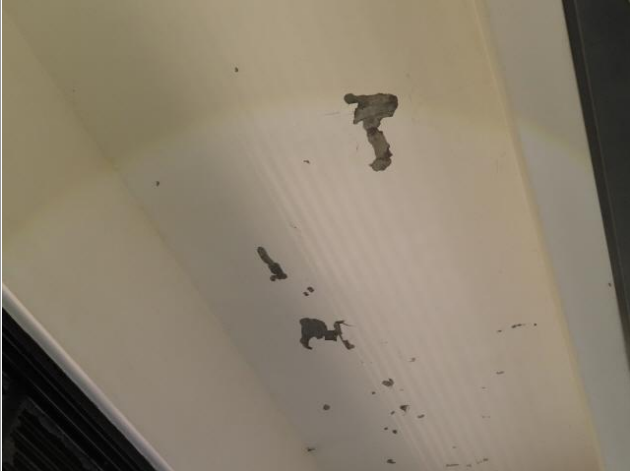
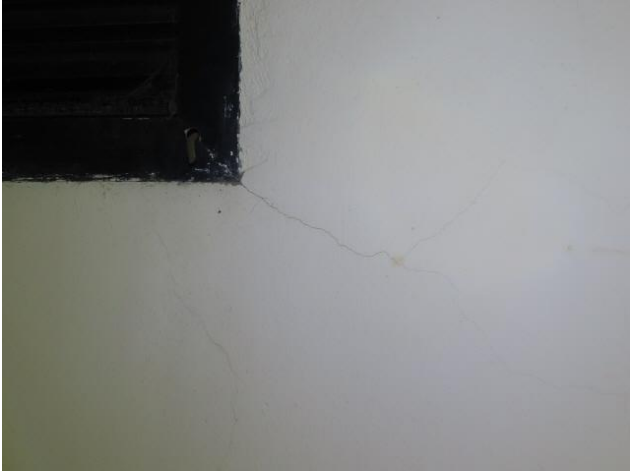
| 계단실 내부 | 도장박리 |

- 계단실 내부는 도장박리, 몰탈망상균열, 몰탈균열, 몰탈박락과 외부는 이격, 고정볼트탈락, 마감재박리 등의 손상이 조사되었으며, 조사된 손상은 대부분 공용기간 증가, 건조수축, 온도 변화, 시공미흡 등으로 발생한 것으로 판단된다. 계단실에 발생한 주요 손상등은 손상별로 표면보수, 단면보수, 재체결 등이 요구되나 단기적인 보수보다는 신규손상 및 기존손상의 진전이 확인 되었을 때 일괄 보수하는 것이 바람직 할 것으로 판단된다.

| 구 분 | | | 전차점검 결과 | 금회점검 결과 | 보수방안 |
|---|---|---|---|---|---|
| | | 내부 | <ul style="list-style-type: none"> <li>· 도장박리</li> <li>· 몰탈망상균열</li> <li>· 몰탈균열</li> <li>· 몰탈박락</li> </ul> | <ul style="list-style-type: none"> <li>· 도장박리</li> <li>· 몰탈망상균열</li> <li>· 몰탈균열</li> <li>· 몰탈박락</li> </ul> | <ul style="list-style-type: none"> <li>· 재도장</li> <li>· 표면보수</li> <li>· 표면보수</li> <li>· 단면보수</li> </ul> |

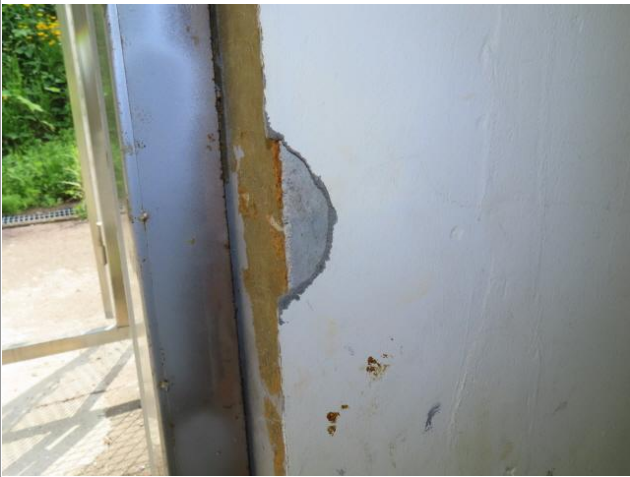
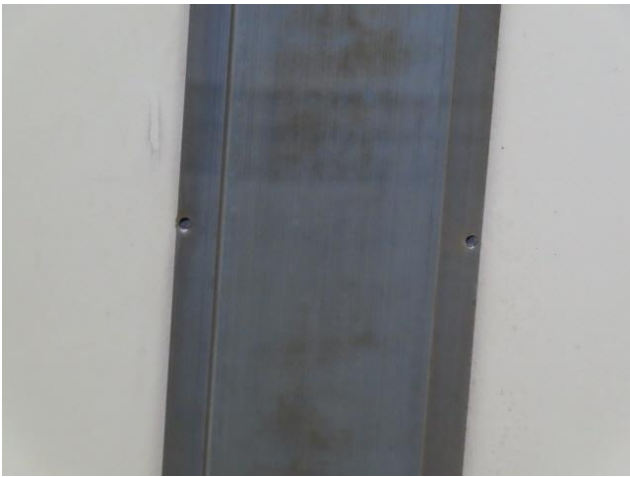
| 계단실 내부 | 물탈박락 |

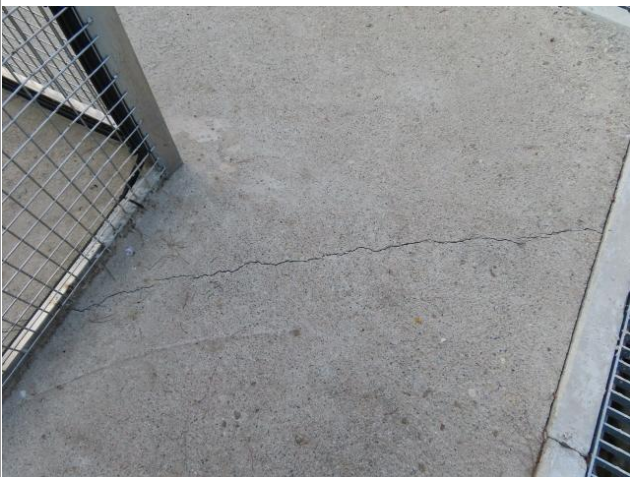
| 계단실 외부 | 이격 |

| 구 분 | | | 전차점검 결과 | 금회점검 결과 | 보수방안 |
|---|---|---|---|---|---|
| | 계단실 | 외부 | <ul style="list-style-type: none"> <li>· 이격</li> <li>· 고정볼트탈락</li> <li>· 마감재박리</li> </ul> | <ul style="list-style-type: none"> <li>· 이격</li> <li>· 고정볼트탈락</li> <li>· 마감재박리</li> </ul> | <ul style="list-style-type: none"> <li>· 주의관찰</li> <li>· 재체결</li> <li>· 주의관찰</li> </ul> |

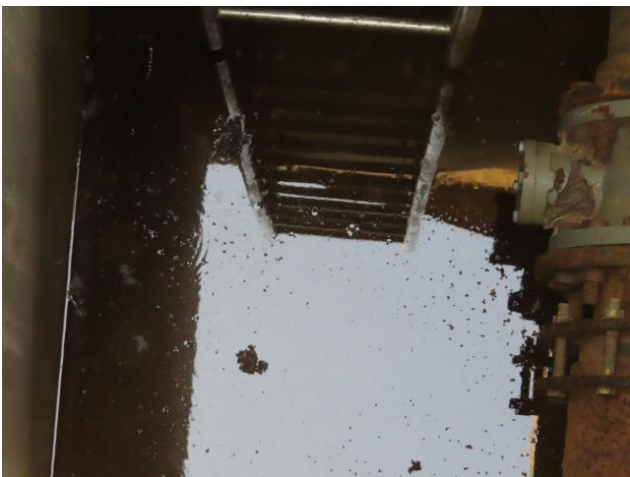
| 2지 유입밸브실 | 채수 |

- 밸브실(통합유출, 유입)에서 백태, 관 부식, 체수 등의 손상이 조사되었으며, 밸브실에서 조사된 손상은 공용기간 증가에 따른 일반적인 손상으로 판단된다. 일부구간 체수는 우수가 밸브실 내부로 침투하여 발생한 것으로 판단되며, 백태는 습윤환경에 따라 발생한 것으로 판단된다. 밸브실 내부 체수 구간에 대해서는 추가 손상방지를 위해 보수가 필요하나 그 외 손상등은 시설물 사용성에는 크게 문제가 없을 것으로 판단되는바, 단기적인 보수보다는 신규손상 및 기존손상의 진전이 확인 되었을 때 일괄 보수하는 것이 바람직 할 것으로 판단된다.

| 구 분 | | | 전차점검 결과 | 금회점검 결과 | 보수방안 |
|---|---|---|---|---|---|
| | | 2지 | · 관 부식<br>· 백태<br>· 체수 | · 관 부식<br>· 백태<br>· 체수 | · 재도장<br>· 표면보수<br>· 주의관찰 |

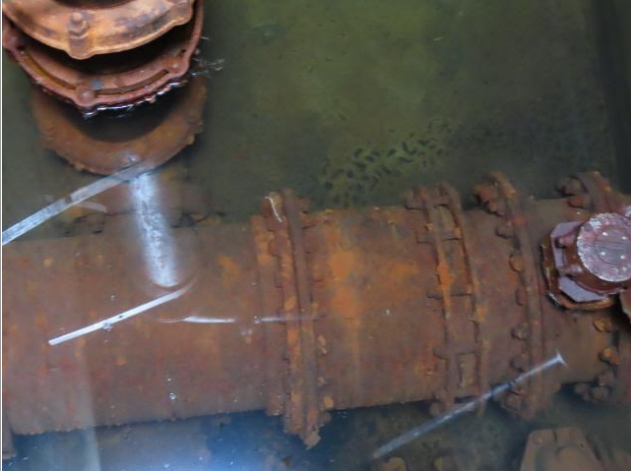
| 통합유출밸브실 | | 체수/관 부식 | | 통합유출밸브실 | | 백태 | |

| 구 분 | | | 전차점검 결과 | 금회점검 결과 | 보수방안 |
|---|---|---|---|---|---|
| | 통합유출밸브실 | | · 관 부식<br>· 백태<br>· 체수 | · 관 부식<br>· 백태<br>· 체수 | · 재도장<br>· 표면보수<br>· 주의관찰 |

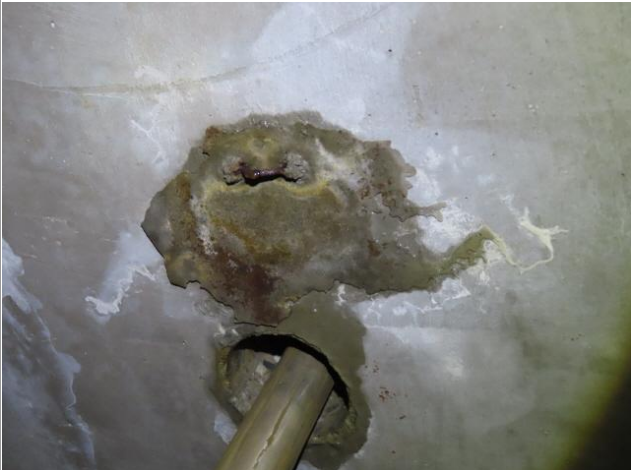
| 1지 유입밸브실 | | 백태 | | 1지 유입밸브실 | | 체수 | |

| 구 분 | | | 전차점검 결과 | 금회점검 결과 | 보수방안 |
|---|---|---|---|---|---|
| 밸브실 | 유입밸브실 | 1지 | · 백태<br>· 관 부식<br>· 체수 | · 백태<br>· 관 부식<br>· 체수 | · 표면보수<br>· 재도장<br>· 주의관찰 |

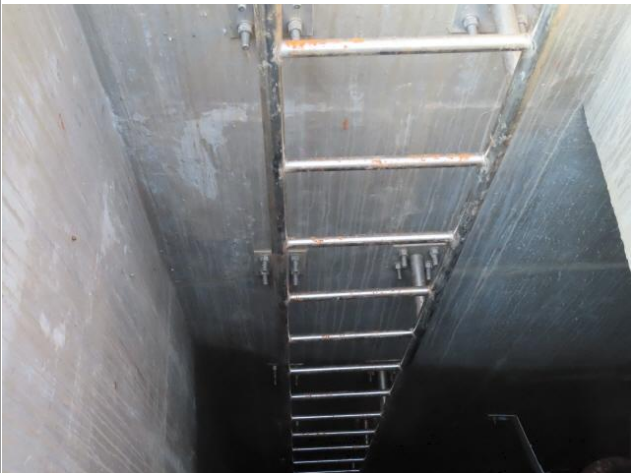
| 공중이용시설 | | 통합유출밸브실 사다리<br>상태양호 | | 공중이용시설 | | 2지 유입밸브실 사다리<br>상태양호 | |

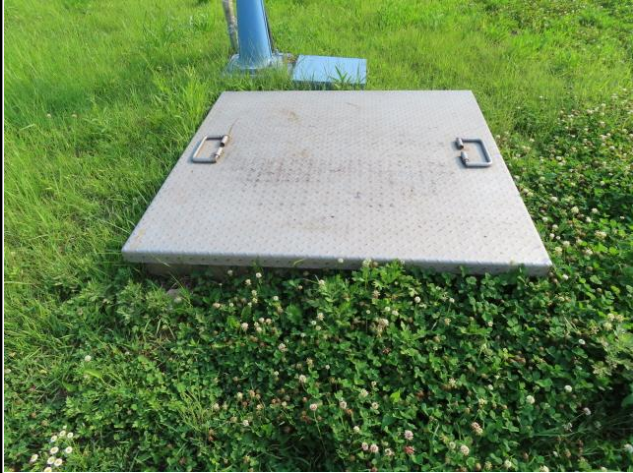
| 공중이용시설 | 통합유출밸브실 덮개<br>상태양호 | 공중이용시설 | 유입밸브실 1지 덮개<br>상태양호 |

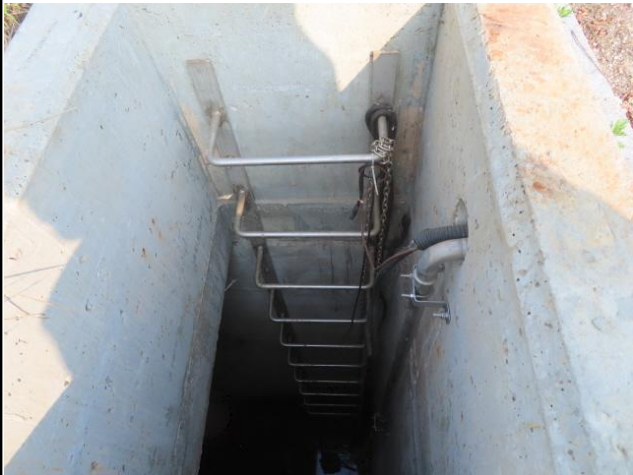
| 공중이용시설 | 유입밸브실 1지 사다리<br>상태양호 | 기계설비 | 1지 오버플로우 관 부식 |

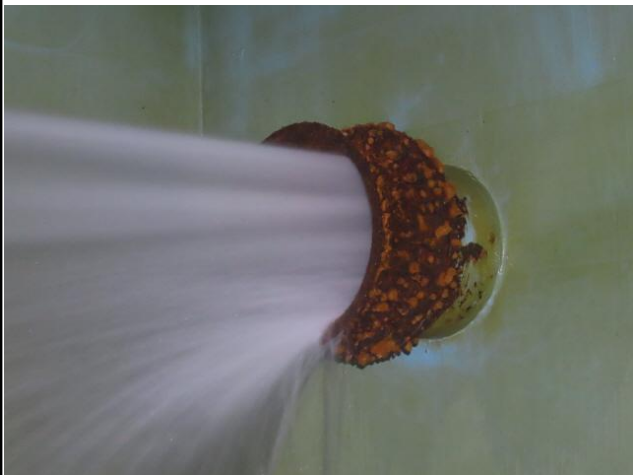
| 기계설비 | 1지 유입관 부식 | 기계설비 | 2지 유출관 부식 |
