## **21. 봉담동화배수지**

## 21.1 시설물 현황

## 21.5 정기안전점검표

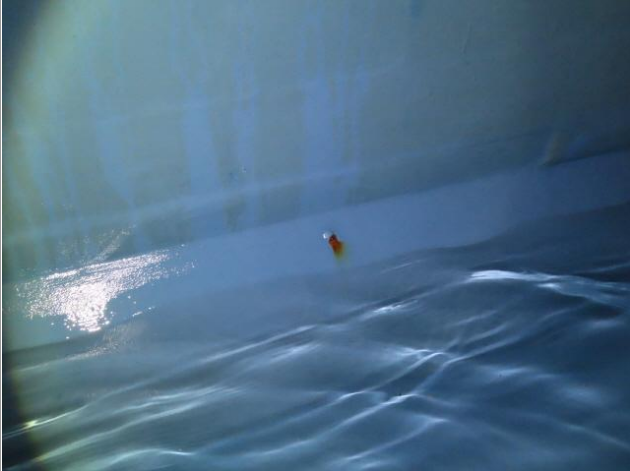
| 1지 벽체 | 녹물 | 1지 기둥 | 녹물 |

| 구 분 | | | 전차점검 결과 | 금회점검 결과 | 보수방안 |
|---|---|---|---|---|---|
| | | 벽체 | · 녹물 | · 녹물 | · 청소 |

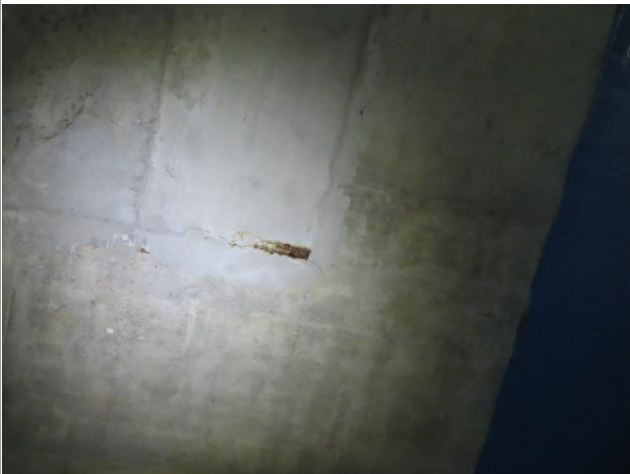
| 1지 상부슬래브 | 철근노출 | 1지 상부슬래브 | 철근노출 |

| 구 분 | | | 전차점검 결과 | 금회점검 결과 | 보수방안 |
|---|---|---|---|---|---|
| 배수지 | 1지 | 상부슬래브 | · 에어벤트 부식, 파손<br>· 철근노출<br>· 파손 | · 에어벤트 부식, 파손<br>· 철근노출<br>· 파손 | · 주의관찰<br>· 단면보수(방청)<br>· 단면보수 |

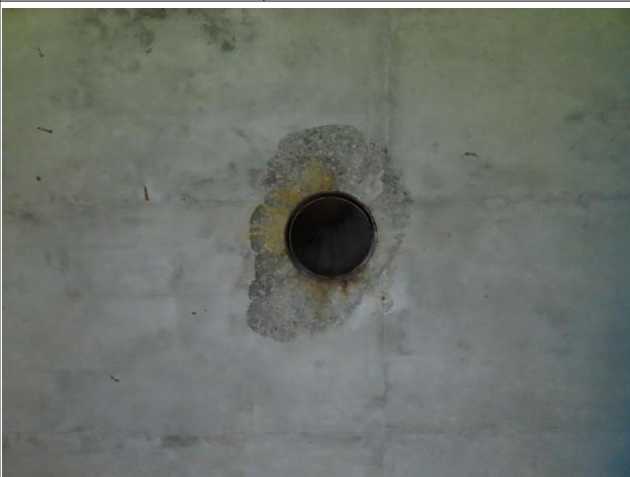
| 1지 상부슬래브 | 파손 | 1지 기둥 | 녹물 |

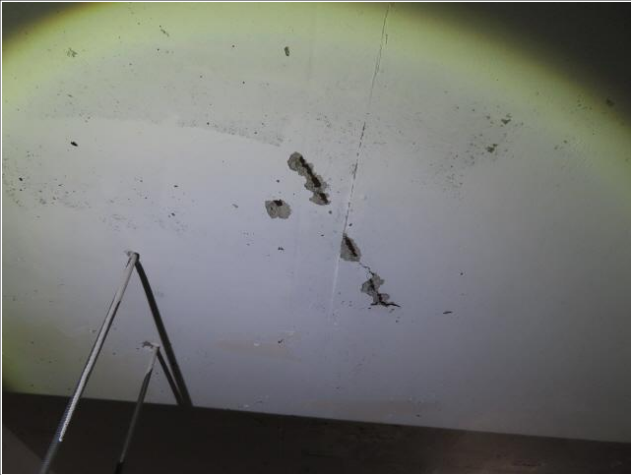
| 유입밸브실<br>상부슬래브 | 철근노출 | 유입밸브실<br>바닥슬래브 | 망상균열 |

| 구 분 | | | 전차점검 결과 | 금회점검 결과 | 보수방안 |
|---|---|---|---|---|---|
| | 벨브실 | 유입벨브실 | · 균열(0.3mm미만)<br>· 균열(0.3mm이상)<br>· 누수<br>· 체수, 체수혼적<br>· 망상균열 | · 균열(0.3mm미만)<br>· 균열(0.3mm이상)<br>· 누수<br>· 체수, 체수혼적<br>· 망상균열<br>· 철근노출 | · 표면보수<br>· 주입보수<br>· 주의관찰<br>· 주의관찰<br>· 주의관찰<br>· 단면보수(방청) |

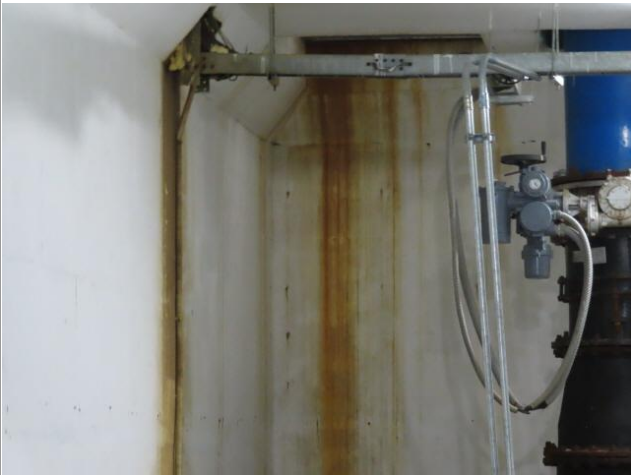
| 유출밸브실 벽체 | 표면오염 | 유출밸브실 벽체 | 누수혼적 |

| 구 분 | | | 전차점검 결과 | 금회점검 결과 | 보수방안 |
|---|---|---|---|---|---|
| | | 유출벨브실 | · 균열(0.3mm이상)<br>· 누수<br>· 마감불량<br>· 그레이팅 탈락<br>· 실링재 이격<br>· 도장박리<br>· 백태<br>· 표면오염 | · 균열(0.3mm이상)<br>· 누수<br>· 마감불량<br>· 그레이팅 탈락<br>· 실링재 이격<br>· 도장박리<br>· 백태<br>· 표면오염<br>· 망상균열 | · 주입보수<br>· 주의관찰<br>· 주의관찰<br>· 주의관찰<br>· 주의관찰<br>· 주의관찰<br>· 표면보수<br>· 주의관찰<br>· 주의관찰 |

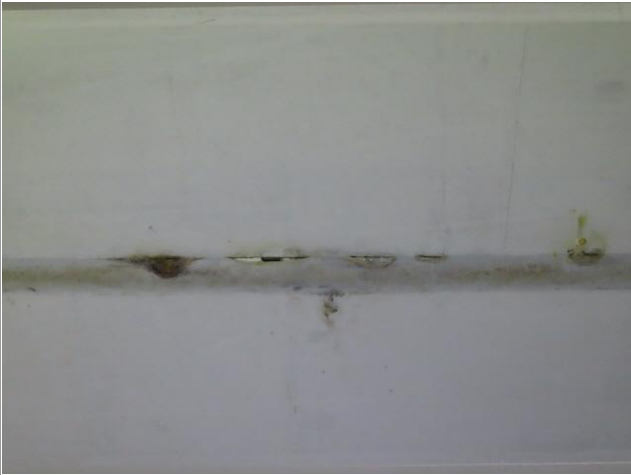
| 유출밸브실<br>상부슬래브 | 실링재 이격 | 검수실 내부 | 지지철물 부식 |

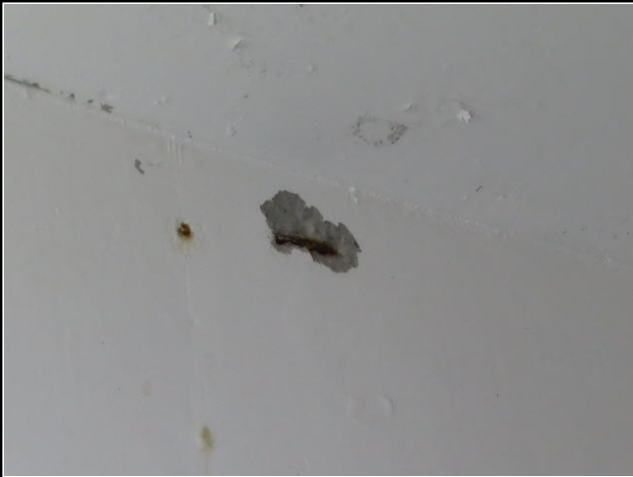
| 검수실 내부 | 철근노출 | 검수실 내부 | 도장박리 |

| 구 분 | | | 전차점검 결과 | 금회점검 결과 | 보수방안 |
|---|---|---|---|---|---|
| | | 내부 | <ul style="list-style-type: none"> <li>도장박리</li> <li>실링재 열화</li> <li>지지철물 부식</li> </ul> | <ul style="list-style-type: none"> <li>도장박리</li> <li>실링재 열화</li> <li>지지철물 부식</li> <li>철근노출</li> </ul> | <ul style="list-style-type: none"> <li>주의관찰</li> <li>주의관찰</li> <li>주의관찰</li> <li>단면보수(방청)</li> </ul> |

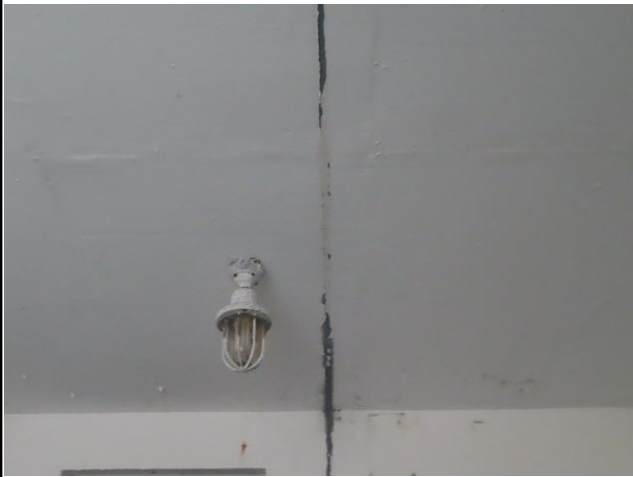
| 검수실 내부 | 실링재 열화 | 검수실 외부 | 조적이격 |

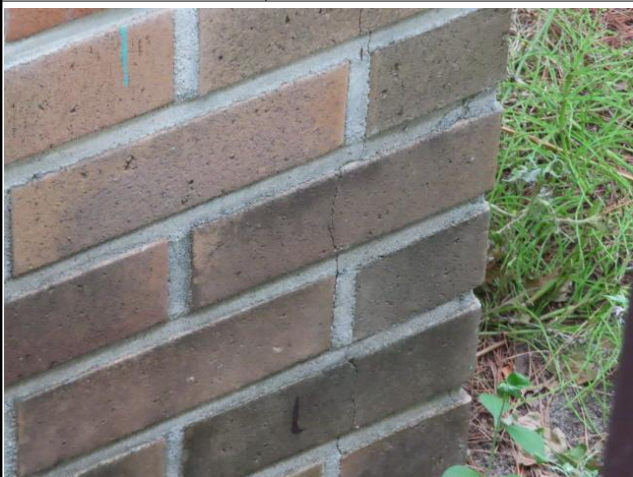
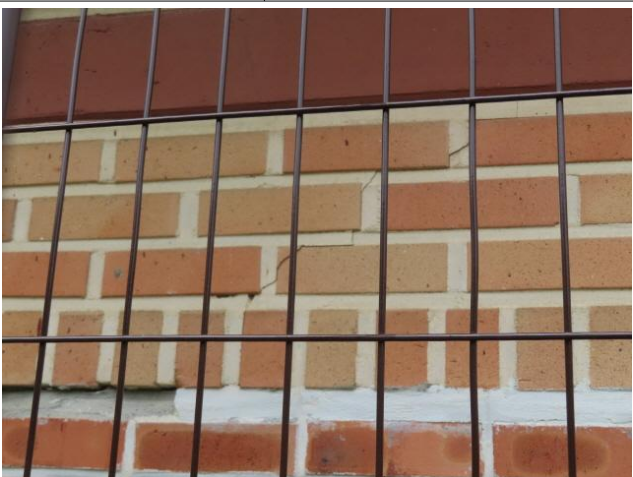
| 검수실 외부 | 조적균열 | 검수실 외부 | 조적균열 |

| 구 분 | | | 전차점검 결과 | 금회점검 결과 | 보수방안 |
|---|---|---|---|---|---|
| 건축<br>구조물 | 검수실 | 외부 | <ul style="list-style-type: none"> <li>조적균열</li> <li>조적이격</li> </ul> | <ul style="list-style-type: none"> <li>조적균열</li> <li>조적이격</li> </ul> | <ul style="list-style-type: none"> <li>주의관찰</li> <li>주의관찰</li> </ul> |

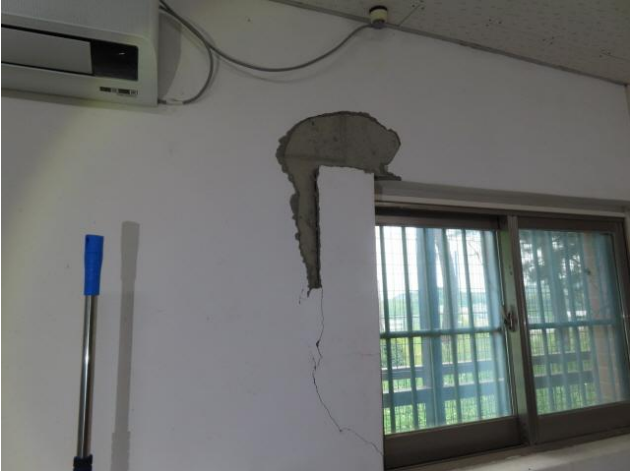
| 제어실 내부 | 박락, 파손 | 제어실 내부 | 균열(0.3mm이상) |

| 구 분 | | | 전차점검 결과 | 금회점검 결과 | 보수방안 |
|---|---|---|---|---|---|
| | 제어실 | 내부 | <ul style="list-style-type: none"> <li>균열(0.3mm미만)</li> <li>균열(0.3mm이상)</li> <li>박락</li> <li>파손</li> </ul> | <ul style="list-style-type: none"> <li>균열(0.3mm미만)</li> <li>균열(0.3mm이상)</li> <li>박락</li> <li>파손</li> </ul> | <ul style="list-style-type: none"> <li>표면보수</li> <li>주입보수</li> <li>단면보수</li> <li>단면보수</li> </ul> |

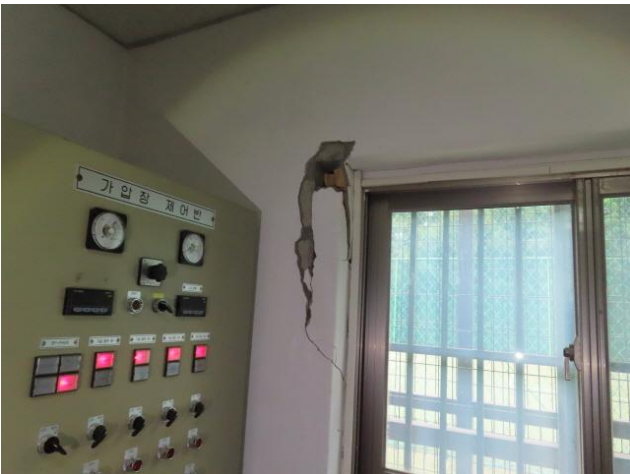
| 제어실 내부 | 박락, 파손 | 전기설비 | 상태양호 |

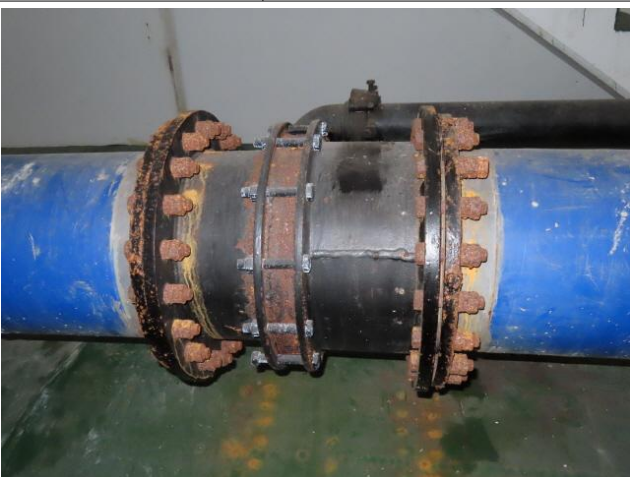
| 기계설비 | 유입밸브실<br>배관 부식 | 기계설비 | 유출밸브실<br>배관 부식 |

- 기전설비에서 조사된 배관, 볼트부식은 습윤환경과 공용기간 증가로 발생한 것으로 판단되며, 시설물 유지관리를 위해 재 도장을 실시하는 것이 바람직할 것으로 사료된다.
- 정기안전점검 결과 본 시설물은 보조부재에 경미한 결함이 발생하였으나 기능발휘에는 지장이 없으며 내구성 증진을 위하여 일부의 보수가 필요한 상태인 “양호”로 평가하였다.

| 구 분 | | | 전차점검 결과 | 금회점검 결과 | 보수방안 |
|---|---|---|---|---|---|
| 기전<br>설비 | 기계설비 | 배관류 | <ul style="list-style-type: none"> <li>배관 부식</li> <li>볼트 부식</li> </ul> | <ul style="list-style-type: none"> <li>배관 부식</li> <li>볼트 부식</li> </ul> | <ul style="list-style-type: none"> <li>재도장</li> <li>재도장</li> </ul> |

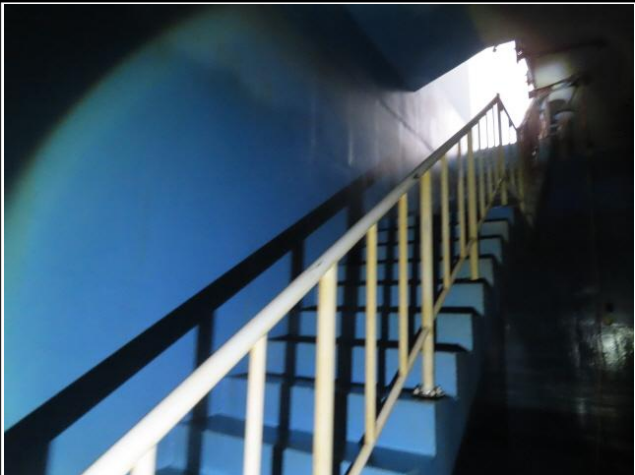
| 기계설비 | 배수지 1지<br>배관 부식 |
