## **22. 봉담상리배수지**

## 22.1 시설물 현황

| 구 분 | 내 용 | 구 분 | 내 용 |
|---|---|---|---|
| 시설물명 | 봉담상리배수지 | 시설물번호 | WS2005-0000020 |

| 시 설 물 명 | 봉담상리배수지 | 관 리 주 체 | 화성시맑은물사업소 |
|---|---|---|---|
| 준공년월일 | 1998년 01월 01일 | 최종점검년월일 | 2023년 06월 16일 |

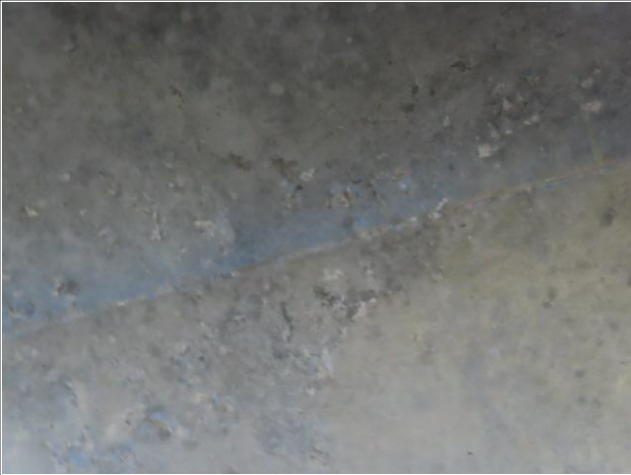
| 1지 상부슬래브 | 재료분리 | 1지 상부슬래브 | 잡철물 |

| 구 분 | | | 전차점검 결과 | 금회점검 결과 | 보수방안 |
|---|---|---|---|---|---|
| 배수지 | 1지 | 상부슬래브 | <ul style="list-style-type: none"> <li>· 재료분리</li> <li>· 잡철물</li> <li>· 균열(0.3mm미만)</li> <li>· 철근노출</li> </ul> | <ul style="list-style-type: none"> <li>· 재료분리</li> <li>· 잡철물</li> <li>· 균열(0.3mm미만)</li> <li>· 철근노출</li> </ul> | <ul style="list-style-type: none"> <li>· 단면보수</li> <li>· 청소</li> <li>· 표면보수</li> <li>· 단면보수(방청)</li> </ul> |

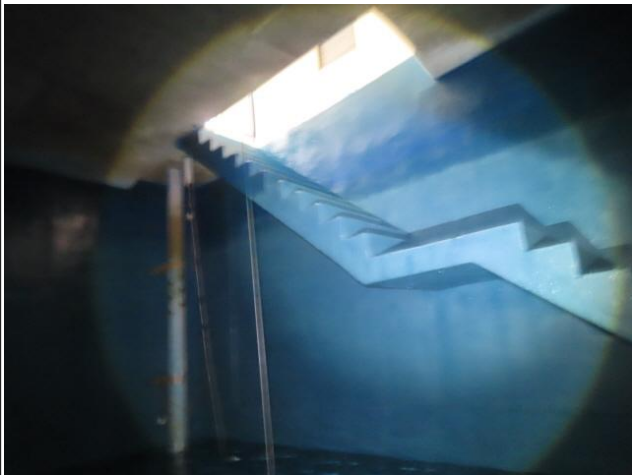
| 1지 벽체 | 상태양호 | 공중이용시설 | 1지 난간 미설치 |

- 공중이용시설 확인결과, 밸브실의 사다리는 상태가 양호한 것으로 조사되었으나 배수지 1지와 2지에서 안전난간이 미 설치된 것으로 조사되었다. 조사된 안전난간 미설치 구간은 작업자 및 관리자의 안전을 위해 난간을 설치하는 것이 바람직할 것으로 판단된다.

| 구 분 | | | 전차점검 결과 | 금회점검 결과 | 보수방안 |
|---|---|---|---|---|---|
| 공중이용시설 | | · 1지 난간 미설치<br>· 2지 난간 미설치 | · 1지 난간 미설치<br>· 2지 난간 미설치 | · 재설치<br>· 재설치 | |

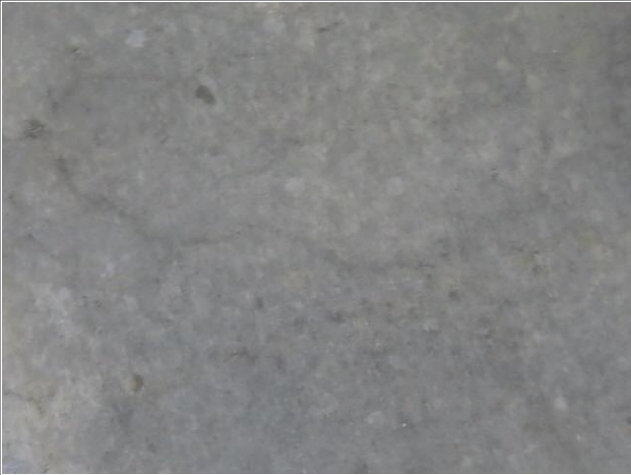
| 2지 상부슬래브 | 균열(0.3mm미만) | 2지 상부슬래브 | 철근노출 |

| 구 분 | | | 전차점검 결과 | 금회점검 결과 | 보수방안 |
|---|---|---|---|---|---|
| | 2지 | 상부슬래브 | <ul style="list-style-type: none"> <li>· 철근노출</li> <li>· 잡철물</li> <li>· 재료분리</li> </ul> | <ul style="list-style-type: none"> <li>· 철근노출</li> <li>· 잡철물</li> <li>· 재료분리</li> <li>· 균열(0.3mm미만)</li> </ul> | <ul style="list-style-type: none"> <li>· 단면보수(방청)</li> <li>· 청소</li> <li>· 단면보수</li> <li>· 표면보수</li> </ul> |

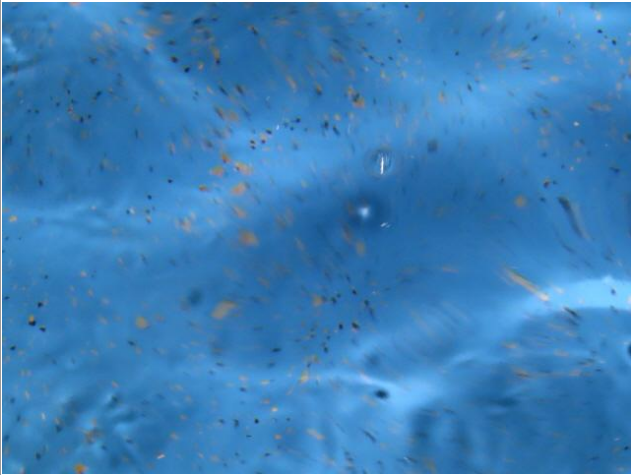
| 2지 바닥슬래브 | 도장박리 | 2지 벽체 | 균열(0.3mm미만) |

| 구 분 | | | 전차점검 결과 | 금회점검 결과 | 보수방안 |
|---|---|---|---|---|---|
| | | 바닥슬래브 | <ul style="list-style-type: none"> <li>· 도장박리</li> <li>· 망상균열</li> </ul> | · 도장박리 | · 재도장 |

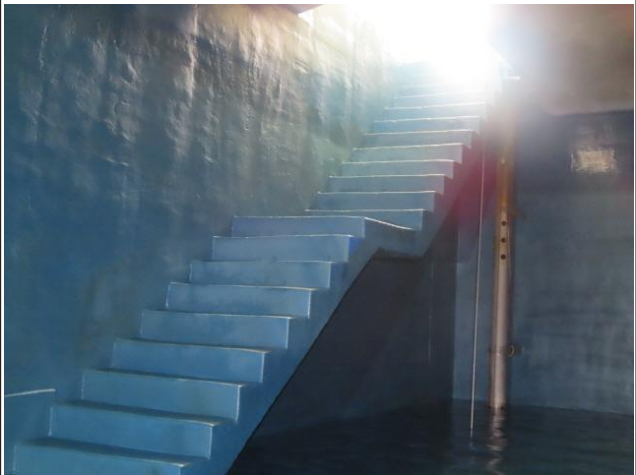
| 2지 기둥 | 상태양호 | 공중이용시설 | 2지 난간 미설치 |

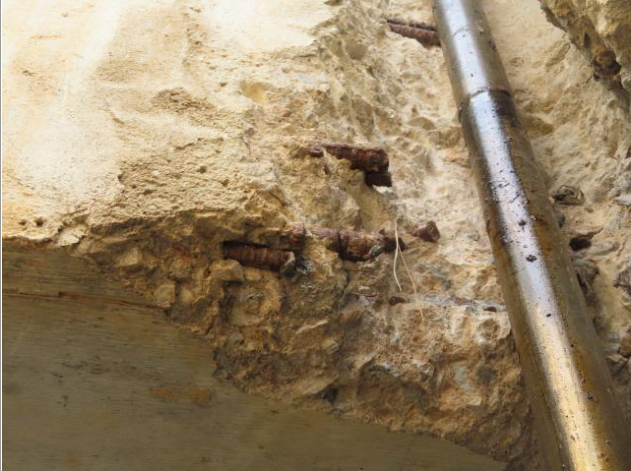
| 1지 유입밸브실 | 철근노출 | 1지 유입밸브실 | 관부식 |

| 구 분 | | | 전차점검 결과 | 금회점검 결과 | 보수방안 |
|---|---|---|---|---|---|
| 밸브실 | 유입밸브실 | 1지 | · 파손<br>· 철근노출<br>· 관 부식 | · 파손<br>· 철근노출<br>· 관 부식 | · 주의관찰<br>· 단면보수(방청)<br>· 재도장 |

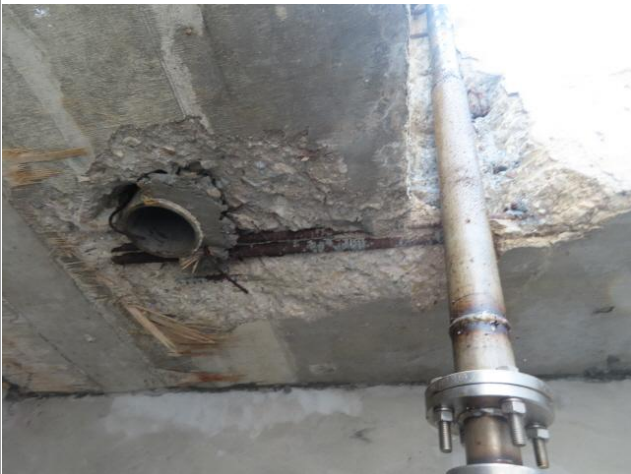
| 2지 유입밸브실 | 철근노출 | 2지 유입밸브실 | 채수 |

| 구 분 | | | 전차점검 결과 | 금회점검 결과 | 보수방안 |
|---|---|---|---|---|---|
| | | 2지 | · 박락<br>· 균열(0.3mm미만), 백태<br>· 철근노출<br>· 체수<br>· 관 부식 | · 박락<br>· 균열(0.3mm미만), 백태<br>· 철근노출<br>· 체수<br>· 관 부식 | · 주의관찰<br>· 주의관찰<br>· 단면보수(방청)<br>· 주의관찰<br>· 재도장 |

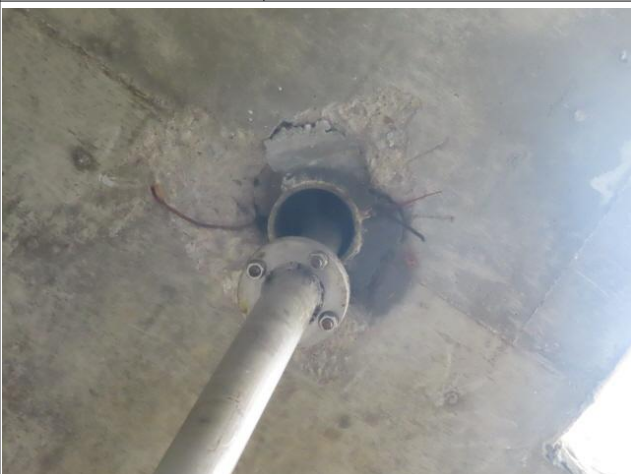
| 1지 유출밸브실 | 박락 | 1지 유출밸브실 | 백태 |

| 구 분 | | | 전차점검 결과 | 금회점검 결과 | 보수방안 |
|---|---|---|---|---|---|
| | 유출밸브실 | 1지 | · 물탈파손<br>· 박락<br>· 백태 | · 물탈파손<br>· 박락<br>· 백태 | · 주의관찰<br>· 주의관찰<br>· 주의관찰 |

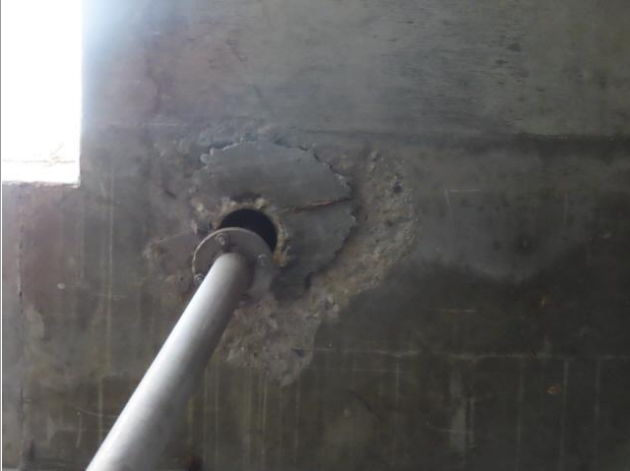
| 2지 유출밸브실 | 박락 | 2지 유출밸브실 | 백태 |

| 구 분 | | | 전차점검 결과 | 금회점검 결과 | 보수방안 |
|---|---|---|---|---|---|
| | | 2지 | · 박락<br>· 백태<br>· 관 부식 | · 박락<br>· 백태<br>· 관 부식 | · 주의관찰<br>· 주의관찰<br>· 재도장 |

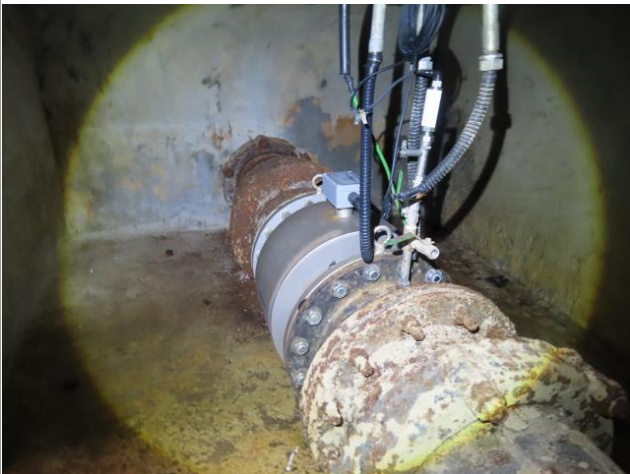
| 유량계실 | 관부식 | 공중이용시설 | 유량계실 사다리 상태양호 |

| 구 분 | | | 전차점검 결과 | 금회점검 결과 | 보수방안 |
|---|---|---|---|---|---|
| | 유량계실 | | · 관 부식 | · 관 부식 | · 재도장 |

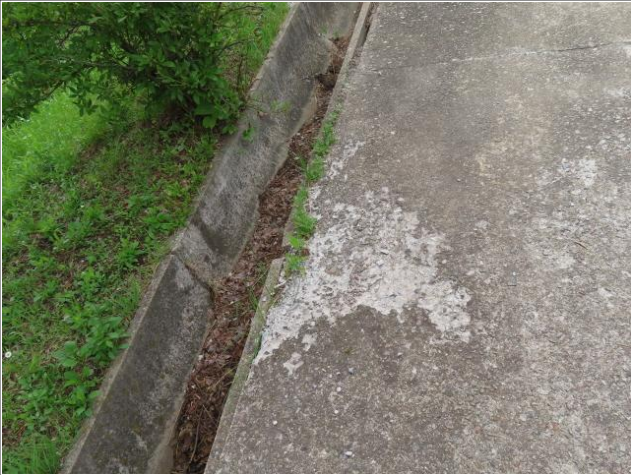
| 장내포장 | 포장파손 | 장내포장 | 포장균열 |

| 구 분 | | | 전차점검 결과 | 금회점검 결과 | 보수방안 |
|---|---|---|---|---|---|
| 기타시설 | 장내포장 | · 포장균열<br>· 포장파손 | · 포장균열<br>· 포장파손 | · 주의관찰<br>· 주의관찰 | |

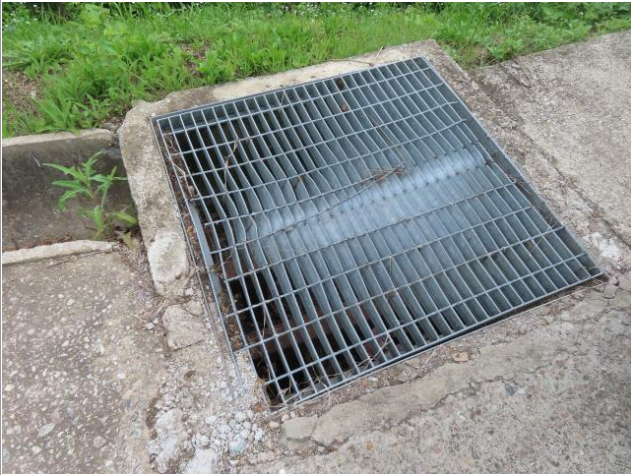
| 배수로 | 스틸그레이팅 변형 | 배수로 | 이물질퇴적 |

| 구 분 | | | 전차점검 결과 | 금회점검 결과 | 보수방안 |
|---|---|---|---|---|---|
| | 배수로 | · 이물질퇴적<br>· 배수로침하, 파손<br>· 스틸그레이팅 변형<br>· 배수로 단차 | · 이물질퇴적<br>· 배수로침하, 파손<br>· 스틸그레이팅 변형<br>· 배수로 단차 | · 청소<br>· 주의관찰<br>· 재설치<br>· 주의관찰 | |
