## **23. 비봉구포배수지**

## 23.1 시설물 현황

## 23.5 정기안전점검표

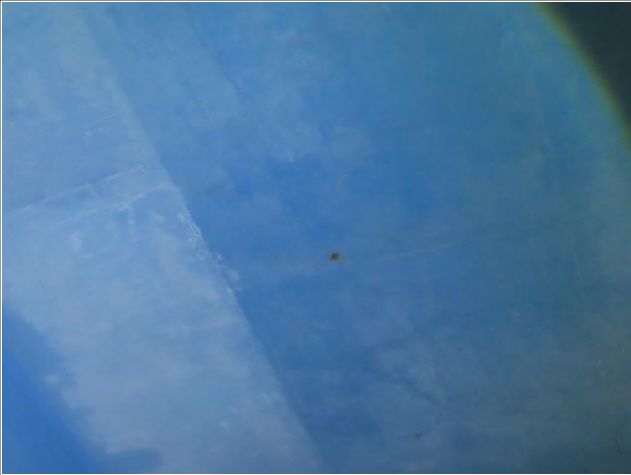
| 1지 상부슬래브 | 녹물 | 1지 바닥슬래브 | 도장박리 |

| 구 분 | | | 전차점검 결과 | 금회점검 결과 | 보수방안 |
|---|---|---|---|---|---|
| 배수지 | 1지 | 상부슬래브 | · 균열(0.3mm미만)<br>· 녹물<br>· 백태 | · 균열(0.3mm미만)<br>· 녹물<br>· 백태 | · 표면보수<br>· 청소<br>· 표면보수 |

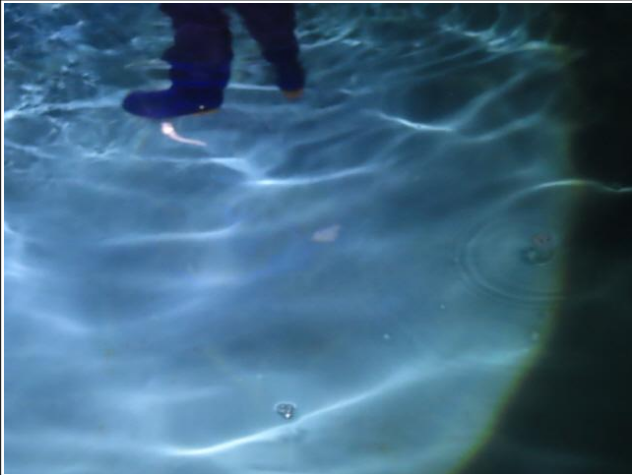
| 구 분 | | | 전차점검 결과 | 금회점검 결과 | 보수방안 |
|---|---|---|---|---|---|
| | | 바닥슬래브 | · 도장기포<br>· 도장박리 | · 도장기포<br>· 도장박리 | · 재도장<br>· 재도장 |

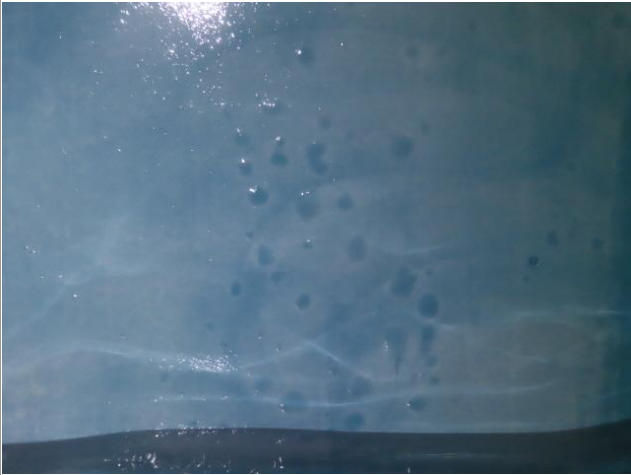
| 1지 벽체 | 도장기포 | 1지 벽체 | 백태 |

| 구 분 | | | 전차점검 결과 | 금회점검 결과 | 보수방안 |
|---|---|---|---|---|---|
| | | 벽체 | · 균열(0.3mm미만)<br>· 도장기포<br>· 도장박리<br>· 백태 | · 균열(0.3mm미만)<br>· 도장기포<br>· 도장박리<br>· 백태 | · 표면보수<br>· 재도장<br>· 재도장<br>· 표면보수 |

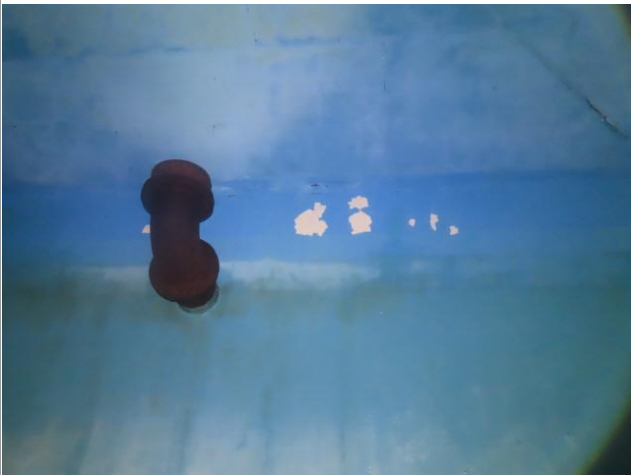
| 1지 벽체 | 도장박리 | 공중이용시설 | 1지 난간 미설치 |

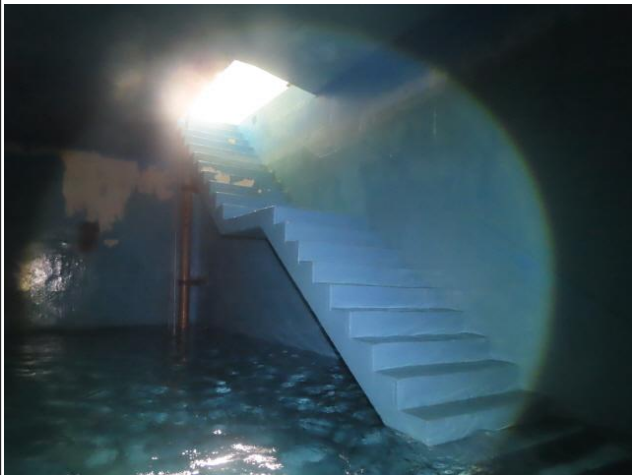
| 구 분 | | | 전차점검 결과 | 금회점검 결과 | 보수방안 |
|---|---|---|---|---|---|
| 공중이용시설 | | | · 1지 난간 미설치<br>· 2지 난간 미설치 | · 1지 난간 미설치<br>· 2지 난간 미설치 | · 재설치<br>· 재설치 |

- 기타시설에 발생한 손상들은 대부분 본 시설물 사용성에 문제가 없을 것으로 판단되는데, 단 기적인 보수보다는 기 손상의 진전 및 확대를 파악한 후 기타시설 이외 부재와 일괄 보수하는 것이 적합할 것으로 사료되며, 배수로에 발생한 이물질 퇴적은 장마철 및 강우 시 원활한 배수를 위해 청소가 필요할 것으로 판단된다.
- 본 시설물에 설치된 공중이용시설 확인결과 배수지 1지와 2지 내부에 안전난간이 미설치된 구간에 대해서는 작업자의 안전을 위해 안전 난간을 설치하는 것이 바람직할 것으로 판단된다.
- 정기안전점검 결과 본 시설물은 보조부재에 경미한 결함이 발생하였으나 기능발휘에는 지장이 없으며 내구성 증진을 위하여 일부의 보수가 필요한 상태인 “양호”로 평가하였다.
- 금회 조사된 손상들은 안전성을 저해할 만한 손상은 없으며, 부재별로 조사된 손상에 대해서는 정기적인 점검 등의 유지관리활동을 통한 시설물 유지관리를 실시한다면 시설물의 사용성은 문제가 없을 것으로 판단된다.

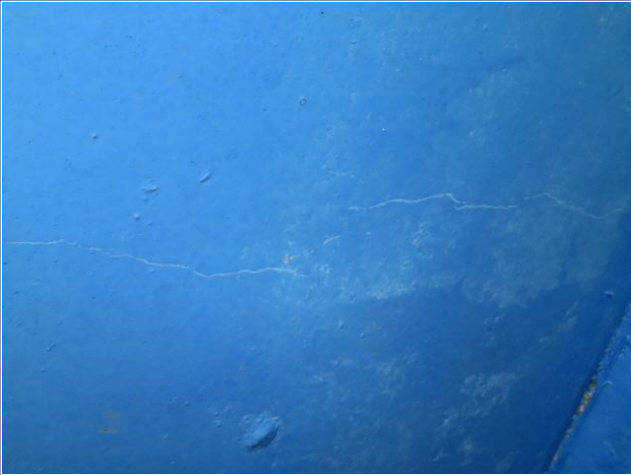
| 2지 상부슬래브 | 균열(0.3mm미만) | 2지 상부슬래브 | 균열부백태 |

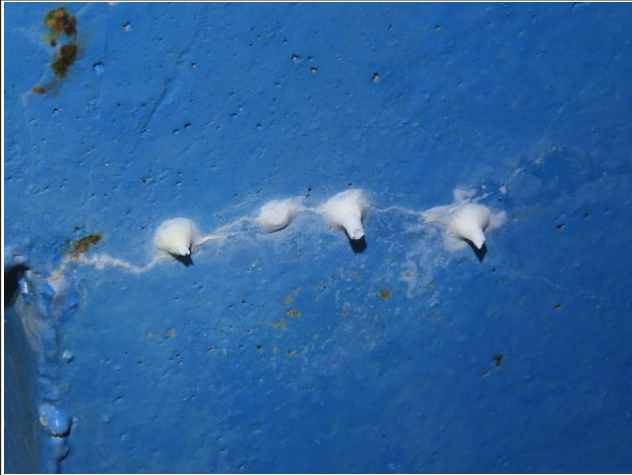
| 구 분 | | | 전차점검 결과 | 금회점검 결과 | 보수방안 |
|---|---|---|---|---|---|
| | 2지 | 상부슬래브 | · 균열부백태<br>· 도장박리<br>· 백태 | · 균열부백태<br>· 도장박리<br>· 백태<br>· 균열(0.3mm미만) | · 표면보수<br>· 재도장<br>· 표면보수<br>· 표면보수 |

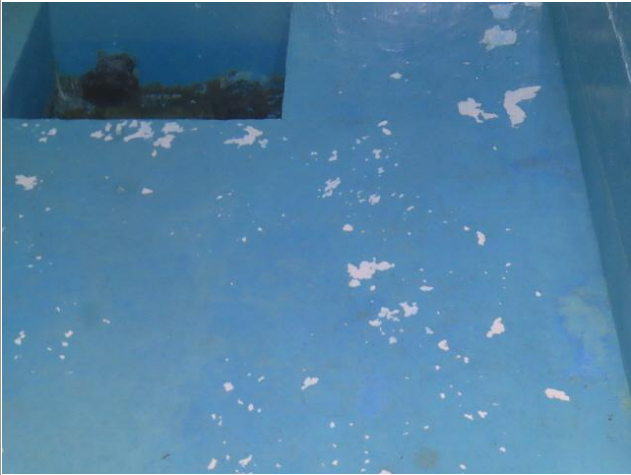
| 2지 바닥슬래브 | 도장박리 | 2지 바닥슬래브 | 망상균열 |

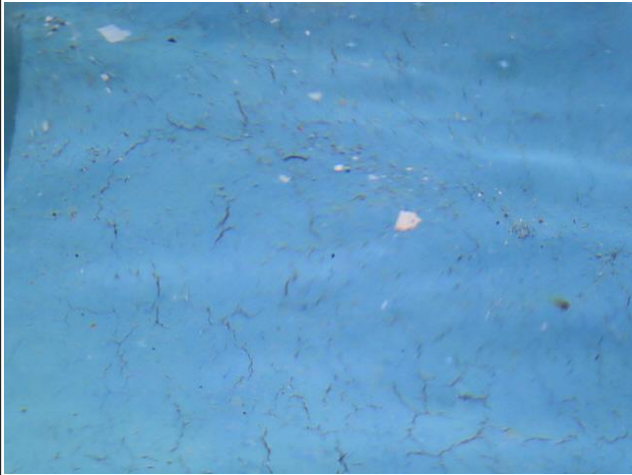
| 구 분 | | | 전차점검 결과 | 금회점검 결과 | 보수방안 |
|---|---|---|---|---|---|
| | | 바닥슬래브 | · 녹물<br>· 도장박리<br>· 백태 | · 녹물<br>· 도장박리<br>· 백태<br>· 망상균열 | · 청소<br>· 재도장<br>· 표면보수<br>· 표면보수 |

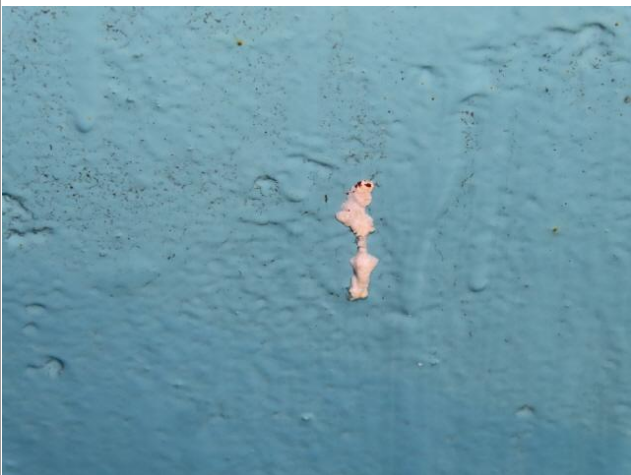
| 2지 벽체 | 백태 | 공중이용시설 | 2지 난간 미설치 |

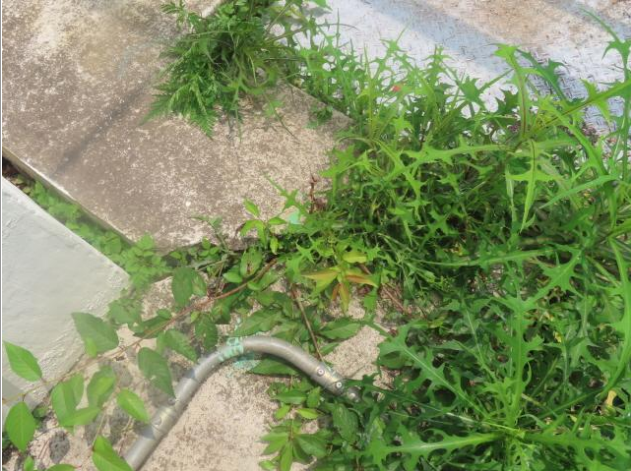
| 검수실 외부 | 이격 | 검수실 외부 | 균열(0.3mm이상) |

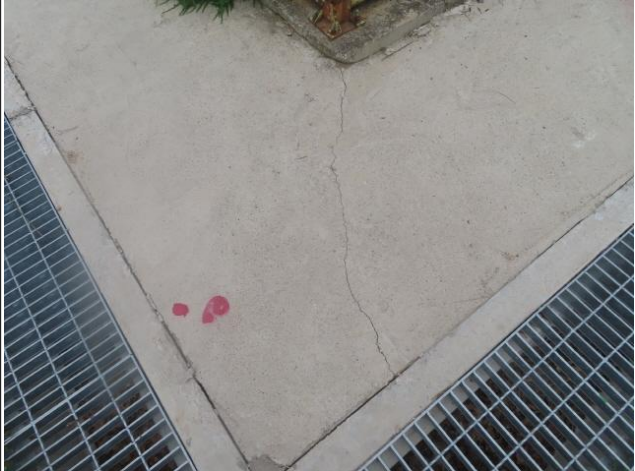
| 구 분 | | | 전차점검 결과 | 금회점검 결과 | 보수방안 |
|---|---|---|---|---|---|
| | 검수실 | 외부 | · 균열(0.3mm이상)<br>· 이격 | · 균열(0.3mm이상)<br>· 이격 | · 주입보수<br>· 주의관찰 |

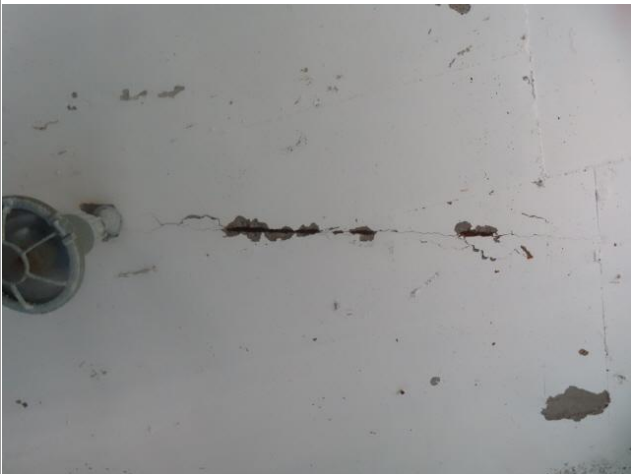
| 검수실 내부 | 철근노출 | 2지 유입밸브실 | 망상균열 |

| 구 분 | | | 전차점검 결과 | 금회점검 결과 | 보수방안 |
|---|---|---|---|---|---|
| | | 내부 | · 도장박리<br>· 망상균열<br>· 몰탈들뜸<br>· 철근노출 | · 도장박리<br>· 망상균열<br>· 몰탈들뜸<br>· 철근노출 | · 재도장<br>· 표면보수<br>· 단면보수<br>· 단면보수(방청) |

- 금회 검수실 부재에서 균열(0.3mm이상), 이격, 도장박리, 망상균열, 철근노출, 물탈들뜸 등이 조사되었으며, 이는 이전 점검부터 조사된 손상들로 손상의 진전은 없는 것으로 조사되었다.
- 금회 배수지에서 조사된 손상들은 공용기간 중 발생할 수 있는 일반적인 손상들로 구조물에 안전성을 미칠만한 손상은 없는 것으로 조사되었으며, 시설물의 내구성 확보, 추가손상방지를 위해 단면보수, 단면보수(방청), 주입보수 등이 필요할 것으로 판단된다.

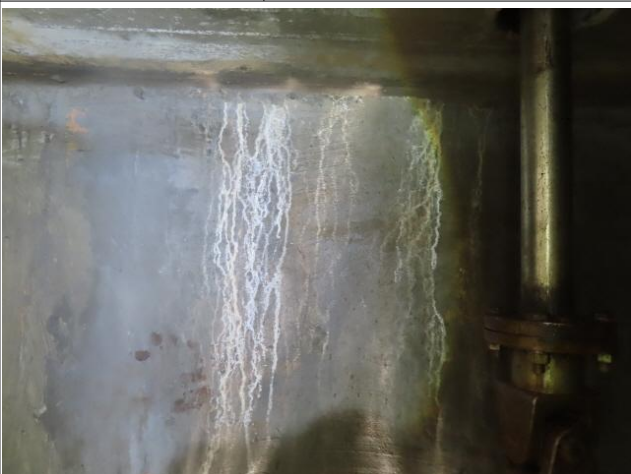
| 1지 유입밸브실 | 백태 | 1지 유입밸브실 | 채수 |

| 구 분 | | | 전차점검 결과 | 금회점검 결과 | 보수방안 |
|---|---|---|---|---|---|
| 밸브실 | 유입밸브실 | 1지 | · 물탈파손<br>· 백태<br>· 체수 | · 물탈파손<br>· 백태<br>· 체수 | · 단면보수<br>· 표면보수<br>· 주의관찰 |

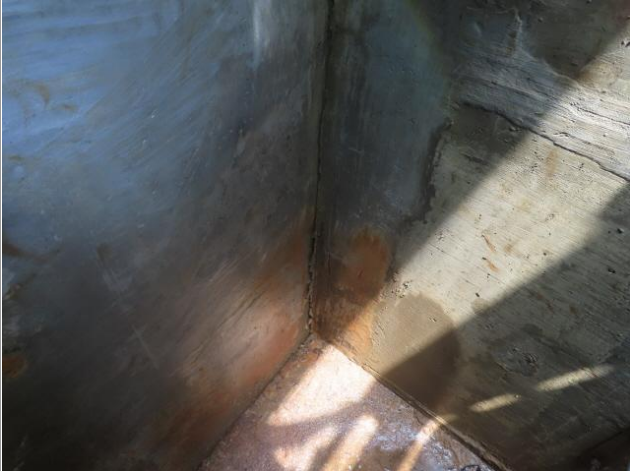
| 2지 유입밸브실 | 물탈박락 | 2지 유입밸브실 | 체수 |

| 구 분 | | | 전차점검 결과 | 금회점검 결과 | 보수방안 |
|---|---|---|---|---|---|
| | | 2지 | · 물탈들뜸<br>· 물탈박락<br>· 백태<br>· 이격 | · 물탈들뜸<br>· 물탈박락<br>· 백태<br>· 이격 | · 단면보수<br>· 단면보수<br>· 표면보수<br>· 주의관찰 |

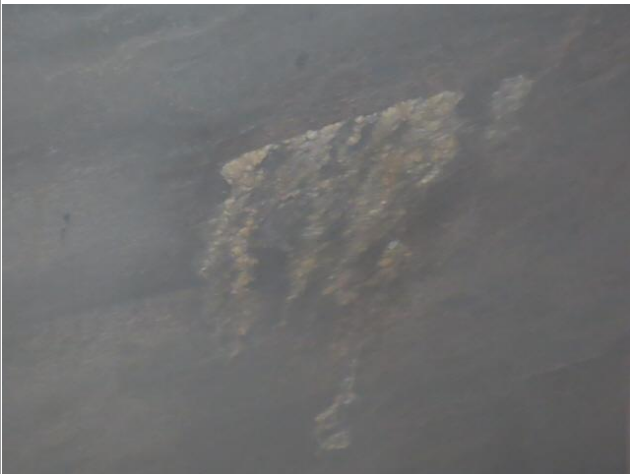
| 1지 유출밸브실 | 백태 | 2지 유출밸브실 | 물탈파손 |

| 구 분 | | | 전차점검 결과 | 금회점검 결과 | 보수방안 |
|---|---|---|---|---|---|
| | 유출밸브실 | 1지 | · 균열(0.3mm미만)<br>· 물탈파손<br>· 백태<br>· 체수<br>· 파손 | · 균열(0.3mm미만)<br>· 물탈파손<br>· 백태<br>· 체수<br>· 파손 | · 표면보수<br>· 단면보수<br>· 표면보수<br>· 주의관찰<br>· 단면보수 |

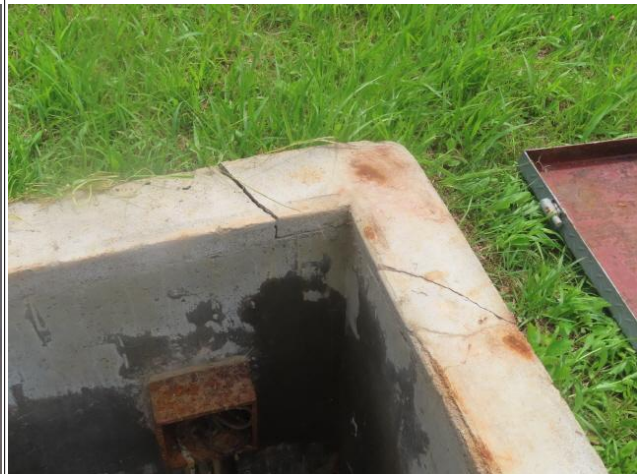
| 구 분 | | | 전차점검 결과 | 금회점검 결과 | 보수방안 |
|---|---|---|---|---|---|
| | | 2지 | · 누수<br>· 물탈파손<br>· 백태<br>· 체수 | · 누수<br>· 물탈파손<br>· 백태<br>· 체수 | · 주의관찰<br>· 단면보수<br>· 표면보수<br>· 주의관찰 |

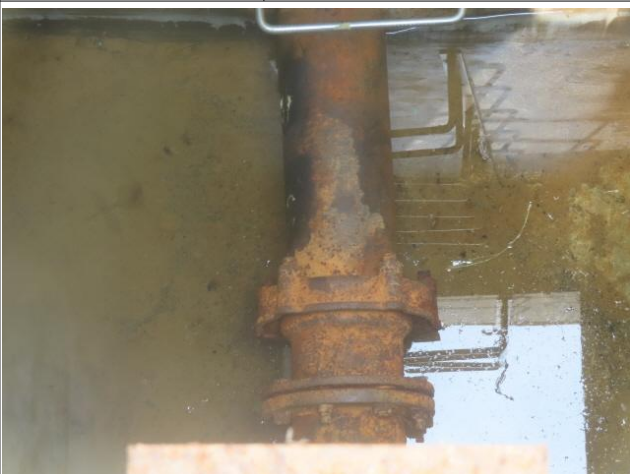
| 유량계실 | 체수 | 배수로 | 파손 |

| 구 분 | | | 전차점검 결과 | 금회점검 결과 | 보수방안 |
|---|---|---|---|---|---|
| | 유량계실 | | · 백태<br>· 잡철물<br>· 체수 | · 백태<br>· 잡철물<br>· 체수 | · 표면보수<br>· 주의관찰<br>· 주의관찰 |

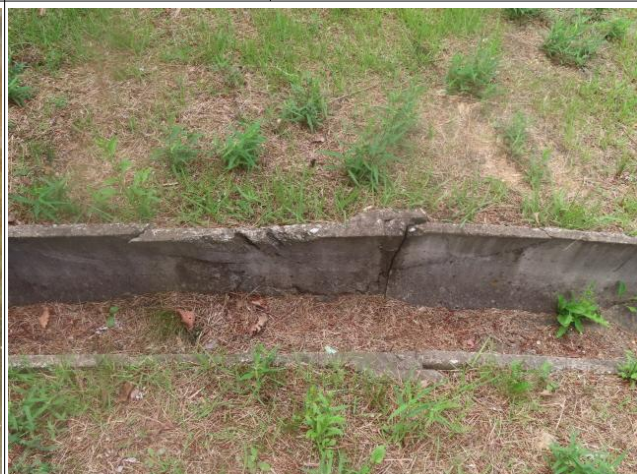
| 구 분 | | | 전차점검 결과 | 금회점검 결과 | 보수방안 |
|---|---|---|---|---|---|
| | | 배수로 | · 파손<br>· 이물질퇴적<br>· 배수로 미설치 | · 파손<br>· 이물질퇴적<br>· 배수로 미설치 | · 주의관찰<br>· 청소<br>· 주의관찰 |

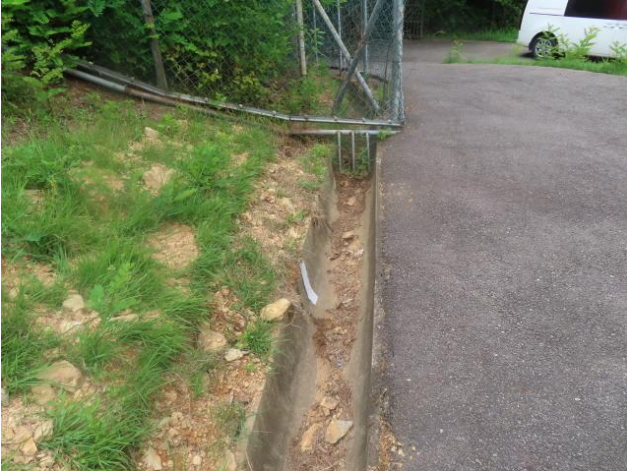
| 배수로 | 이물질퇴적 | 사면 | 침식 |

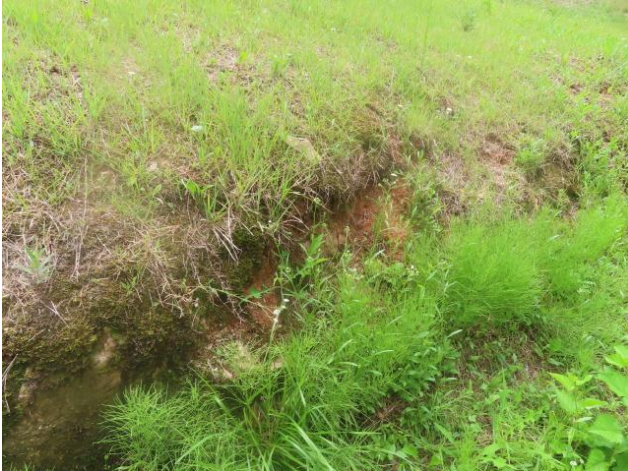
| 구 분 | | | 전차점검 결과 | 금회점검 결과 | 보수방안 |
|---|---|---|---|---|---|
| | | 외부사면 | · 침식 | · 침식 | · 주의관찰 |

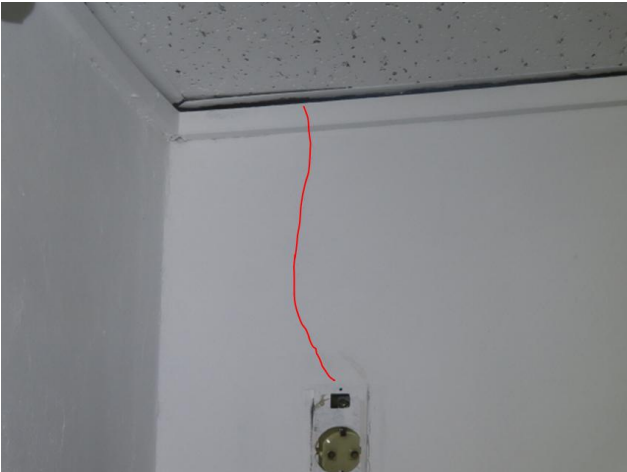
| 관리동 | 균열(0.3mm미만) | 경계웬스 | 파손 |

| 구 분 | | | 전차점검 결과 | 금회점검 결과 | 보수방안 |
|---|---|---|---|---|---|
| | | 관리동 | · 균열(0.3mm미만) | · 균열(0.3mm미만) | · 표면보수 |

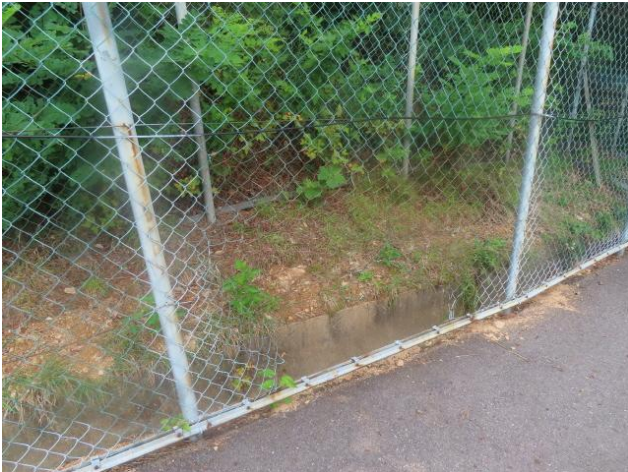
| 구 분 | | | 전차점검 결과 | 금회점검 결과 | 보수방안 |
|---|---|---|---|---|---|
| | | 경계웬스 | · 파손 | · 파손 | · 재설치 |

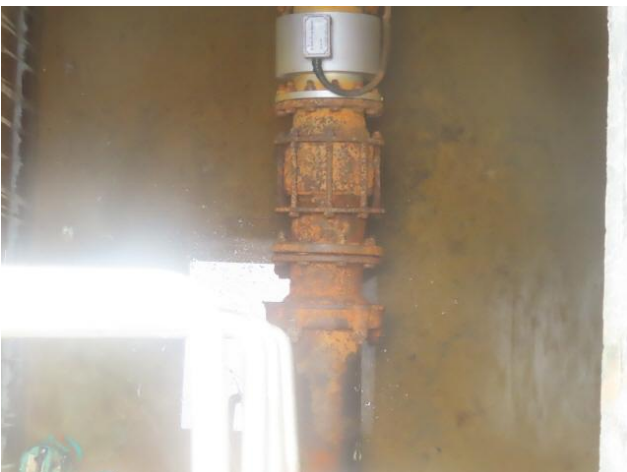
| 기계설비 | 관부식 | 전기설비 | 상태양호 |

| 시 설 물 명 | 비봉구포배수지 | 관 리 주 체 | 화성시맑은물사업소 |
|---|---|---|---|
| 구내배관 | 배수지 내 : 배관 부식<br>유입 밸브실 : 배관 부식<br>유출 밸브실 : 배관 부식 | | |
