## **24. 서신광평배수지**

**24.5 정기안전점검표**

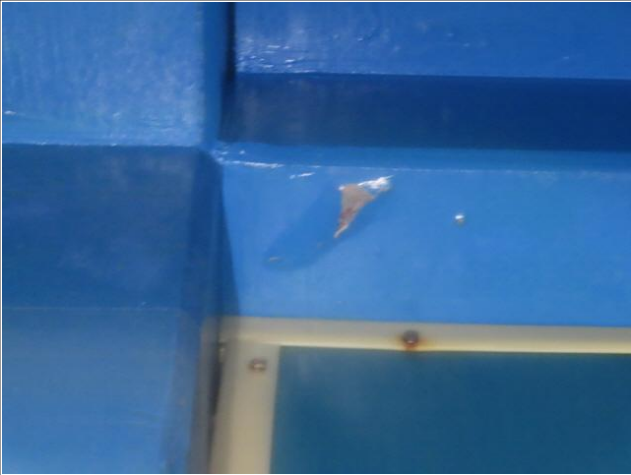
| 1지 상부슬래브 | 도장박리 | 1지 상부슬래브 | 백태 |

| 구 분 | | | 전차점검 결과 | 금회점검 결과 | 보수방안 | |
|---|---|---|---|---|---|---|
| 배수지 | 1지 | 상부슬래브 | · 도장박리<br>· 녹물<br>· 백태 | · 도장박리<br>· 녹물<br>· 백태 | · 재도장<br>· 청소<br>· 표면보수 | |

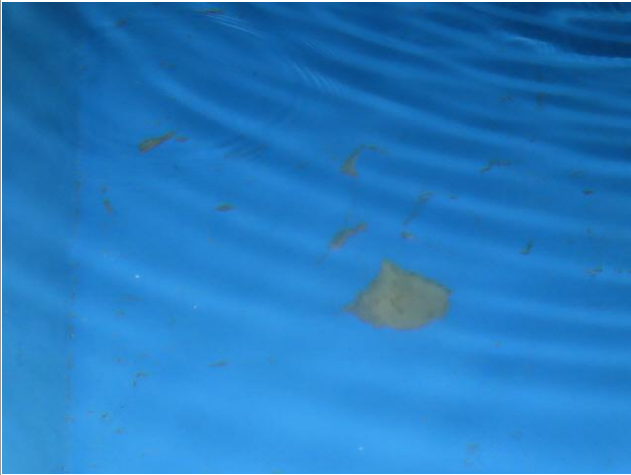
| 1지 바닥슬래브 | 도장박리 | 1지 벽체 | 녹물 |

| 구 분 | | | 전차점검 결과 | 금회점검 결과 | 보수방안 | |
|---|---|---|---|---|---|---|
| | | 바닥슬래브 | · 도장박리 | · 도장박리 | · 재도장 | |

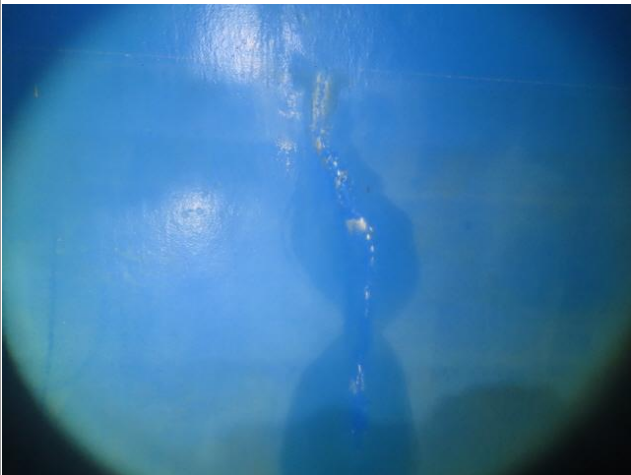
| 1지 벽체 | 균열부백태 | 1지 벽체 | 도장박리 |

| 구 분 | | | 전차점검 결과 | 금회점검 결과 | 보수방안 | |
|---|---|---|---|---|---|---|
| | | 벽체 | · 균열(0.3mm미만)<br>· 균열부백태<br>· 백태<br>· 녹물<br>· 도장박리<br>· 도장기포 | · 균열(0.3mm미만)<br>· 균열부백태<br>· 백태<br>· 녹물<br>· 도장박리<br>· 도장기포 | · 표면보수<br>· 표면보수<br>· 표면보수<br>· 청소<br>· 재도장<br>· 재도장 | |

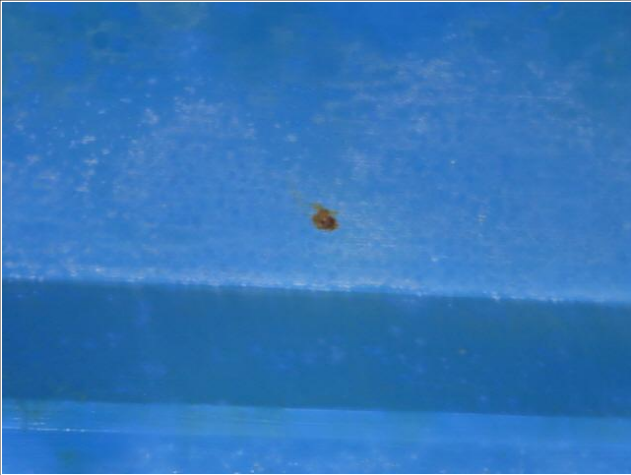
| 2지 상부슬래브 | 녹물 | 2지 상부슬래브 | 균열(0.3mm미만) |

| 구 분 | | | 전차점검 결과 | 금회점검 결과 | 보수방안 | |
|---|---|---|---|---|---|---|
| | | 2지 | 상부슬래브 | · 녹물<br>· 균열(0.3mm미만)<br>· 백태 | · 녹물<br>· 균열(0.3mm미만)<br>· 백태 | · 표면보수<br>· 표면보수<br>· 표면보수 |

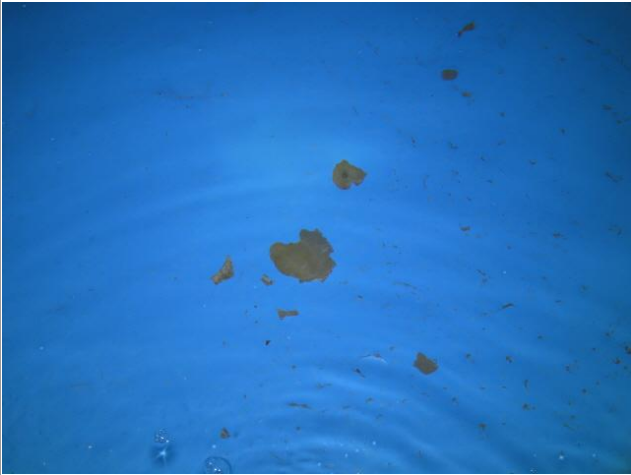
| 2지 바닥슬래브 | 도장박리 | 2지 벽체 | 균열(0.3mm미만) |

| 구 분 | | | 전차점검 결과 | 금회점검 결과 | 보수방안 | |
|---|---|---|---|---|---|---|
| | 바닥슬래브 | | · 도장박리 | · 도장박리 | · 재도장 | |

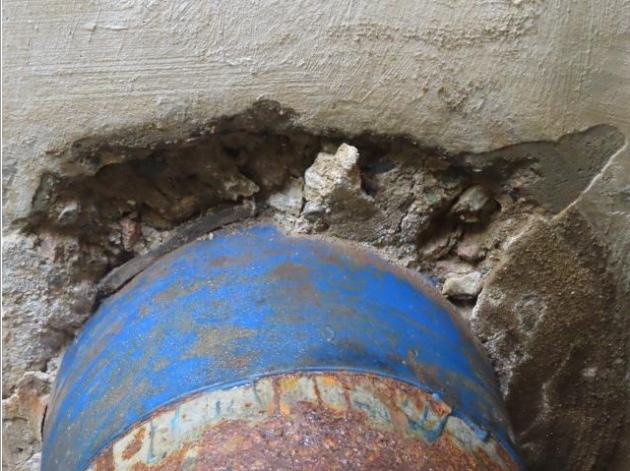
| 유입밸브실(2지) | 파손 | 유입밸브실(2지) | 체수 |

| 구 분 | | | 전차점검 결과 | 금회점검 결과 | 보수방안 | |
|---|---|---|---|---|---|---|
| | | 2지 | | · 파손<br>· 박리 | · 파손<br>· 박리 | · 단면보수<br>· 단면보수 |

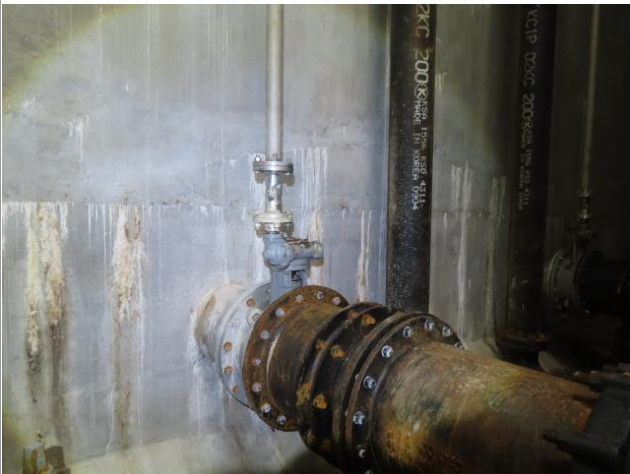
| 통합유출밸브실 | 백태 | 전기실 | 균열(0.3mm이상) |

| 구 분 | | | 전차점검 결과 | 금회점검 결과 | 보수방안 | |
|---|---|---|---|---|---|---|
| 통합유출밸브실 | | · 백태 | · 백태 | · 표면보수 | | |

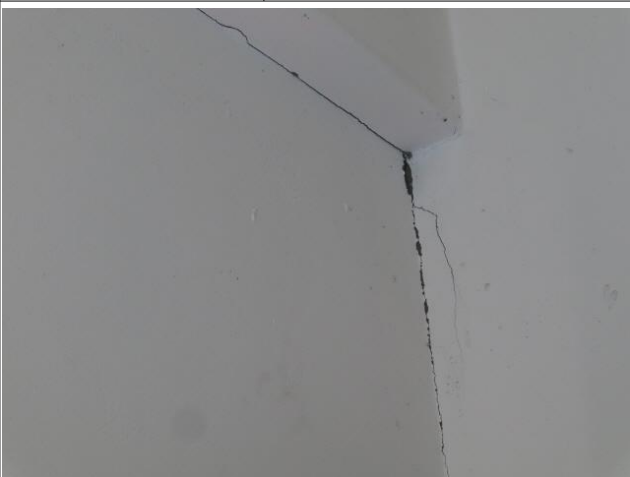
| 전기실 | 마감재균열 | 계단실 | 상태양호 |

| 구 분 | | | 전차점검 결과 | 금회점검 결과 | 보수방안 | |
|---|---|---|---|---|---|---|
| | 계단실, 전기실 | | · 몰탈박리<br>· 균열(0.3mm미만)<br>· 균열(0.3mm이상)<br>· 마감재균열<br>· 균열부백태<br>· 이물질퇴적<br>· 백태 | · 몰탈박리<br>· 균열(0.3mm미만)<br>· 균열(0.3mm이상)<br>· 마감재균열<br>· 균열부백태<br>· 이물질퇴적<br>· 백태 | · 단면보수<br>· 표면보수<br>· 주입보수<br>· 주의관찰<br>· 표면보수<br>· 주의관찰<br>· 표면보수 | |

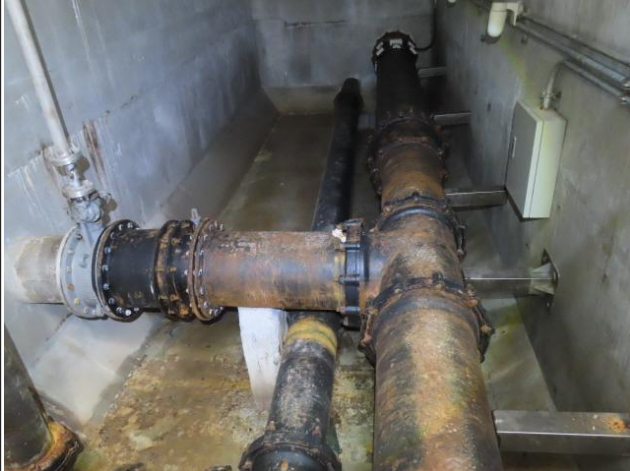
| 전기설비 | 상태양호 | 기계설비 | 통합유출밸브실 관부식 |

| 구 분 | | | 전차점검 결과 | 금회점검 결과 | 보수방안 | |
|---|---|---|---|---|---|---|
| 기전<br>설비 | 기계설비 | | · 관 부식 | · 관 부식 | · 재도장 | |

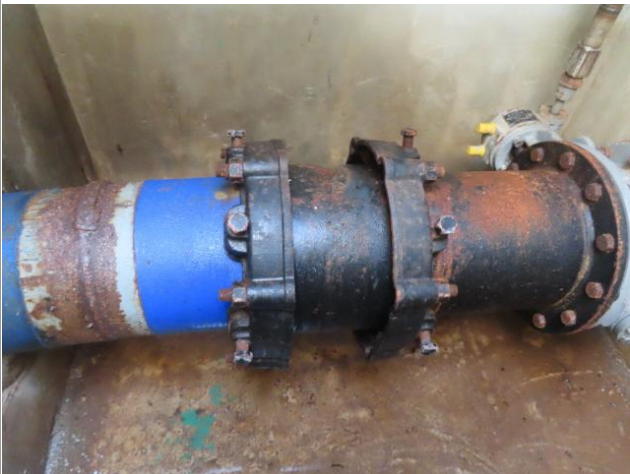
| 기계설비 | 유입밸브실 2지 관부식 | 장내포장 | 포장균열 |

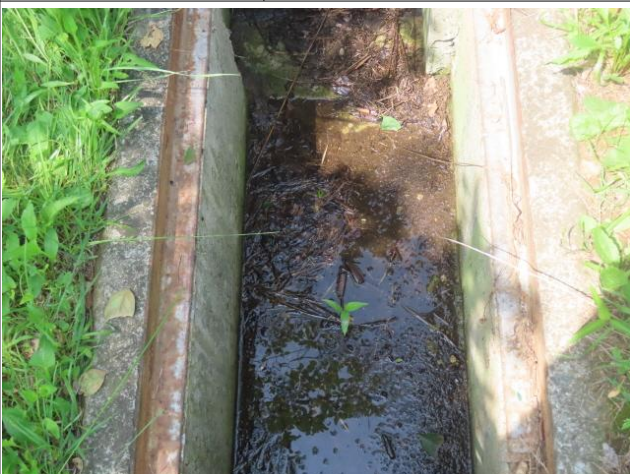
| 배수로 | 토사퇴적 | 공중이용시설 | 통합유출밸브실 사다리<br>상태양호 |

| 구 분 | | | 전차점검 결과 | 금회점검 결과 | 보수방안 | |
|---|---|---|---|---|---|---|
| | 배수로 | | · 토사퇴적 | · 토사퇴적 | · 청소 | |
