## **25 송산그린시티 송배수관로 (차)**

## 25.1 시설물 현황

| 구 분 | | 내 용 | |
|---|---|---|---|
| 시설물명 | | 송산그린시티 송배수관로 (1차) | 시설물번호 |

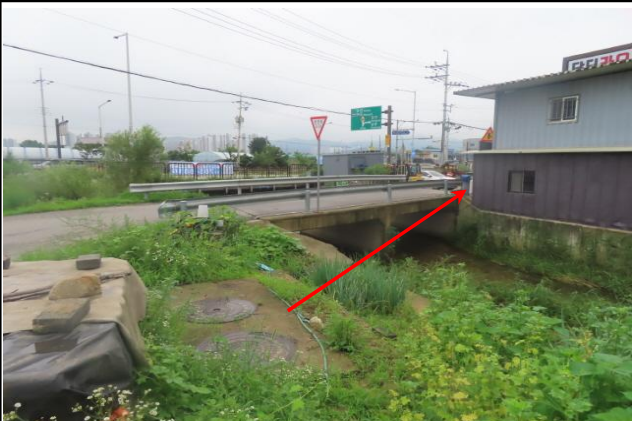
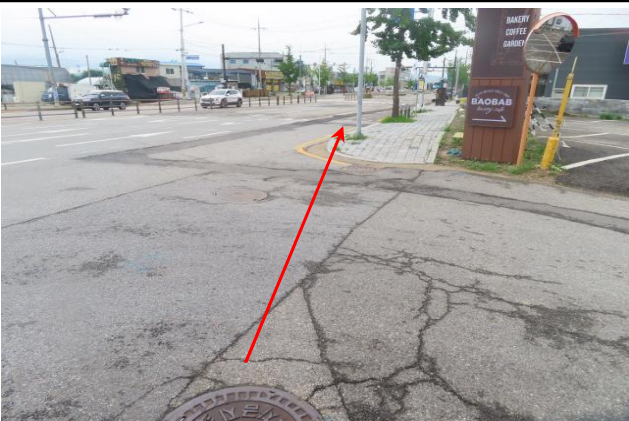
| B-1구간 (Sta.0+30.0)<br>동화천 | 관보호공 및 관체 노출 없음<br>상태양호 | B-1구간 (Sta.0+0.0)<br>매송고색로 | 포장 및 지반 상태양호 |

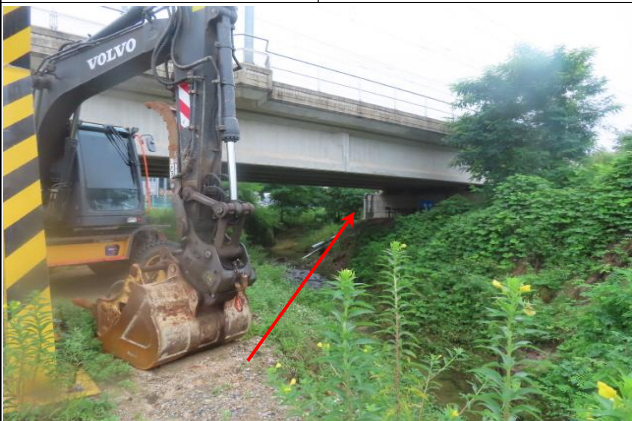
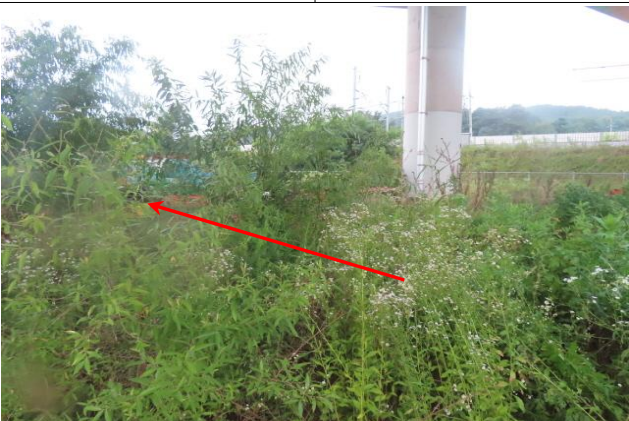
| B-2구간 (Sta.13+0.0)<br>소하천 | 관보호공 및 관체 노출 없음<br>상태양호 | B-2구간 (Sta.17+35.0)<br>나대지 | 지반 상태양호<br>식생 군락 |

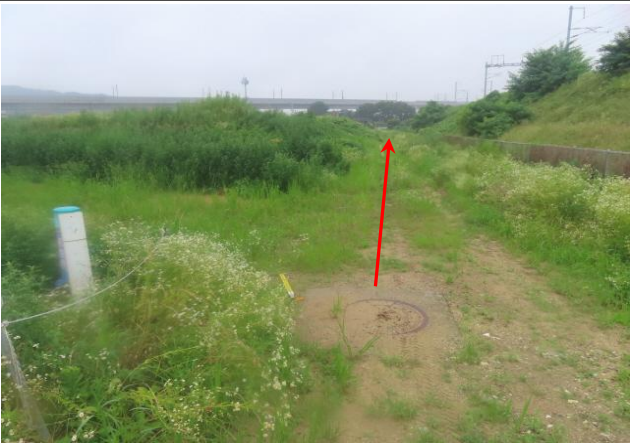
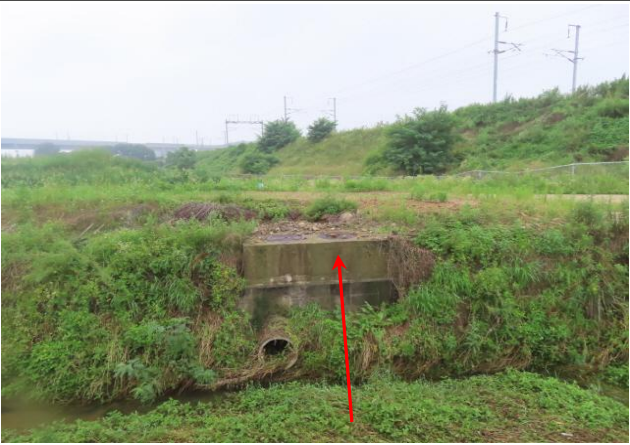
| B-3구간 (Sta.38+0.0)<br>나대지 | 지반 상태양호<br>식생 군락 | B-3구간 (Sta.74+0.0)<br>나대지 | 관보호공 및 관체 노출 없음<br>상태양호 |

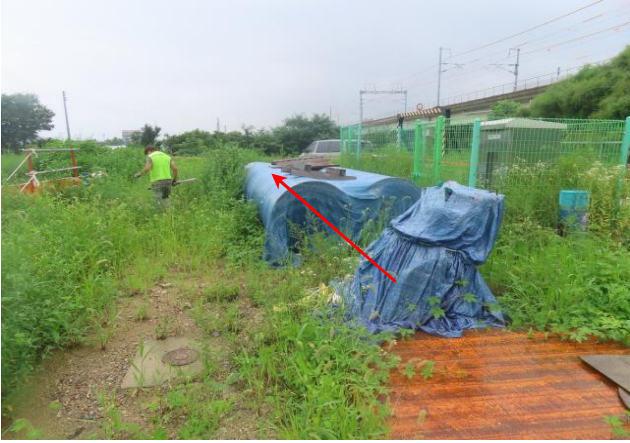
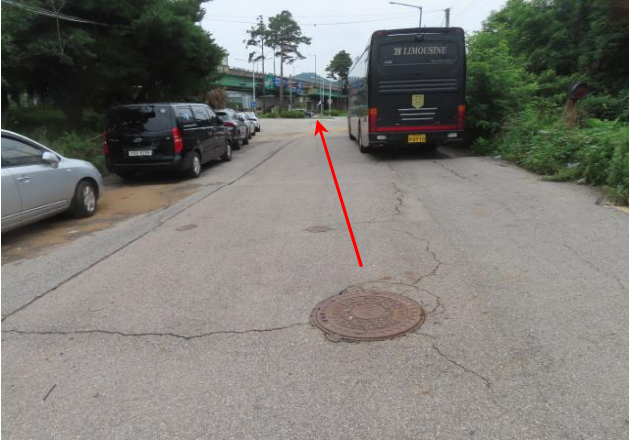
| B-4구간 (Sta.79+0.0)<br>농로 | 지반 상태양호 | B-4구간 (Sta.91+0.0)<br>도로구간 | 포장 및 지반 상태양호 |

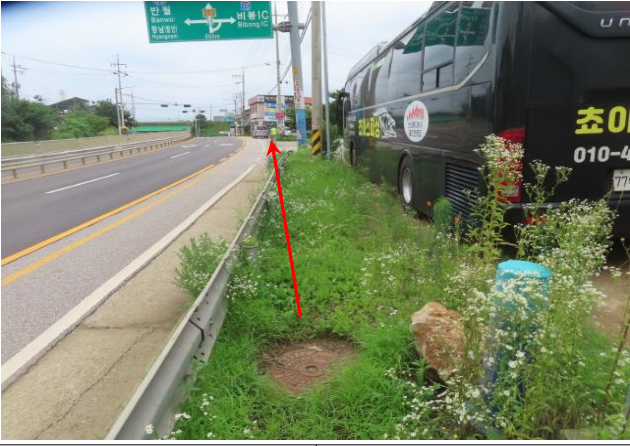
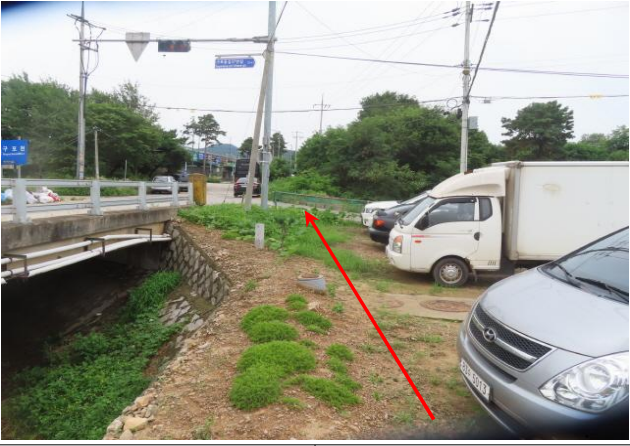
| B-5구간 (Sta.124+0.0)<br>도로구간 - 화성로 | 포장 및 지반 상태양호 | B-5구간 (Sta.147+0.0)<br>구포천 | 관보호공 및 관체 노출 없음<br>상태양호 |

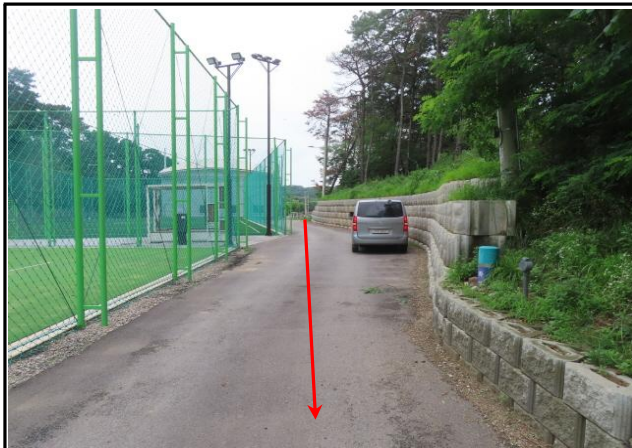
B-6구간 (Sta.163+0.0)  
도로구간 - 폐도로

포장 및 지반 상태양호

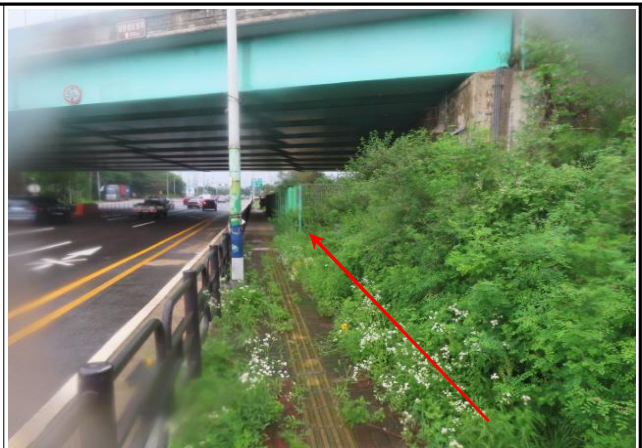
B-6구간 (Sta.170+0.0)  
나대지

지반 상태양호

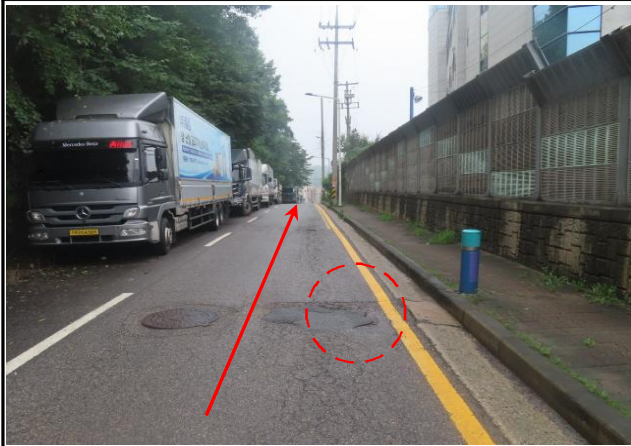
B-7구간 (Sta.173+0.0)  
도로구간

공기배관부 포장 침하

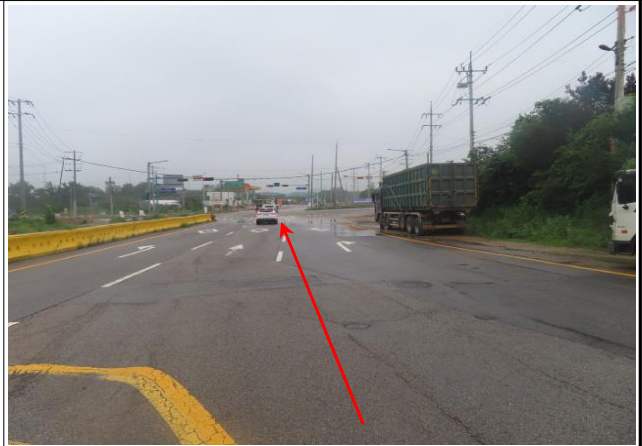
B-7구간 (Sta.184+0.0)  
도로구간 - 비봉사거리

포장 및 지반 상태양호

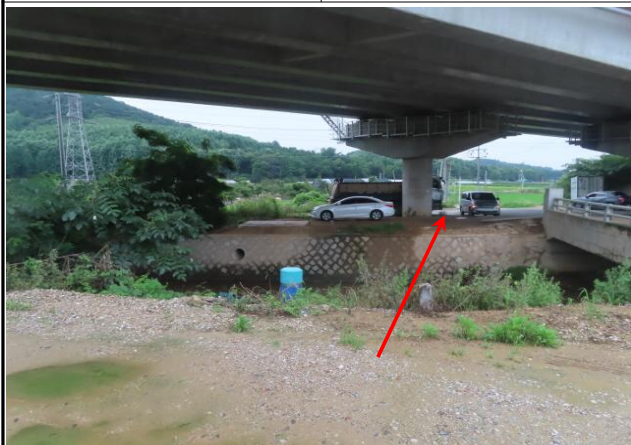
B-8구간 (Sta.228+5.0)  
하천 횡단구간관보호공 및 관체 노출 없음  
상태양호

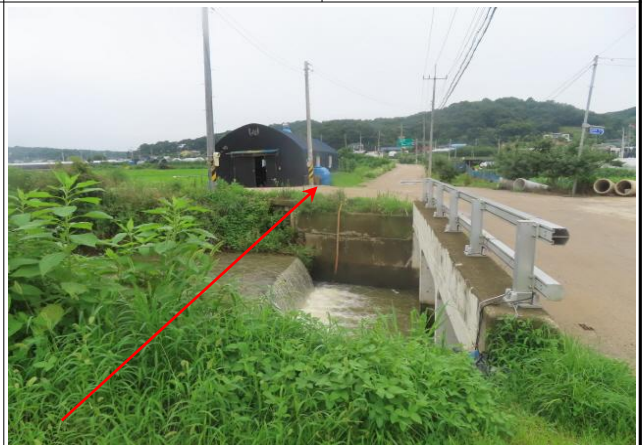
B-8구간 (Sta.278+20.0)  
하천 횡단구간 - 소하천관보호공 및 관체 노출 없음  
상태양호

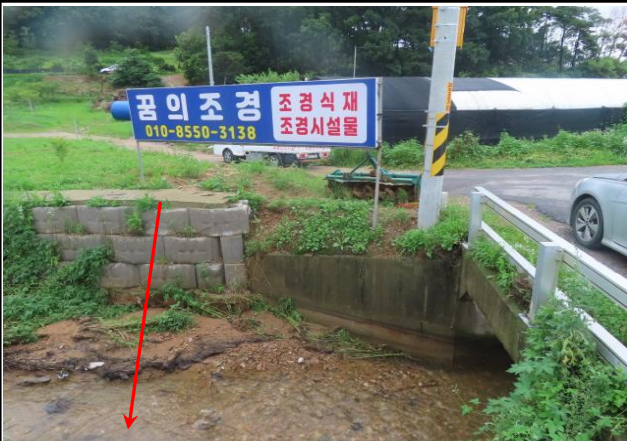
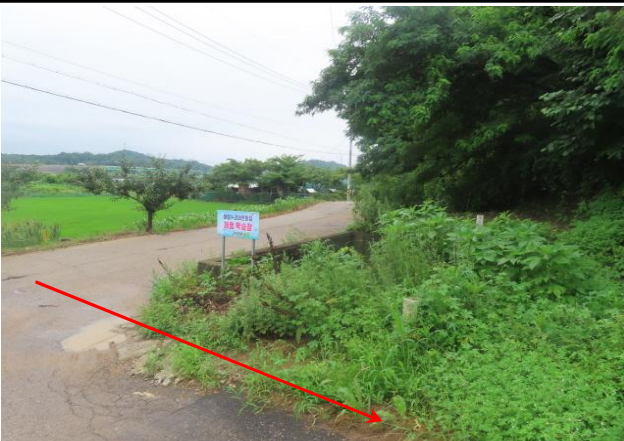
| <p>B-8구간 (Sta.298+3.0)<br/>도로구간 - 남이로</p> | <p>B-8구간 (Sta.256+0.0)<br/>도로구간 - 남전로</p> |

| <p>포장 및 지반 상태양호</p> | <p>포장 및 지반 상태양호</p> |

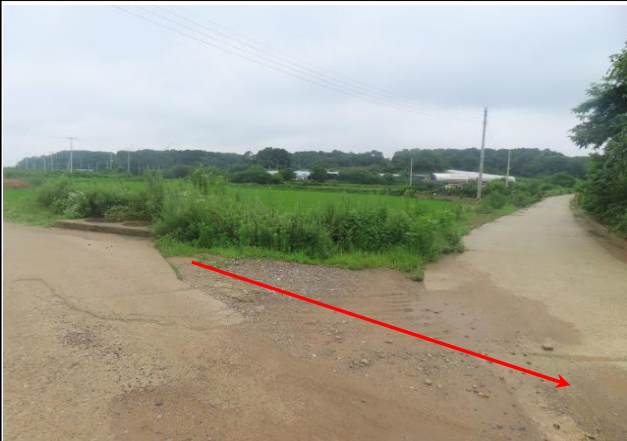
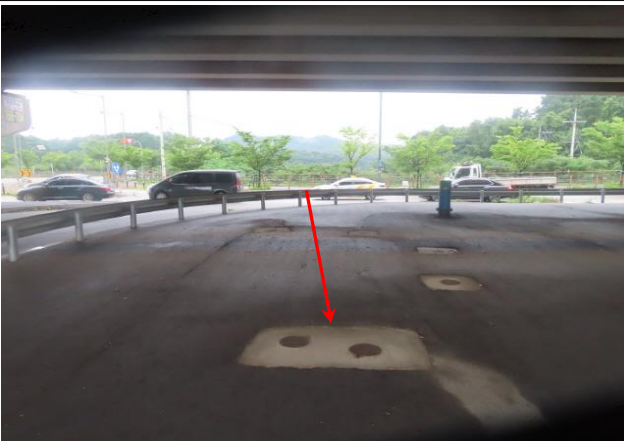
| <p>B-9구간 (Sta.344+3.0)<br/>농로</p> | <p>B-9구간 (Sta.358+0.0)<br/>도로구간 - 수화교차로</p> |

| <p>포장 및 지반 상태양호</p> | <p>포장 및 지반 상태양호</p> |

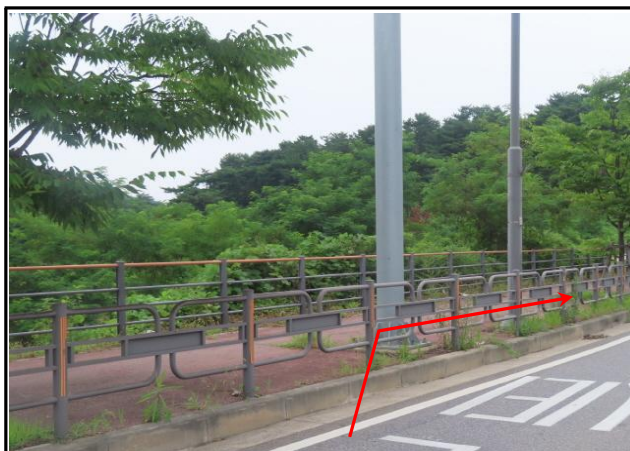
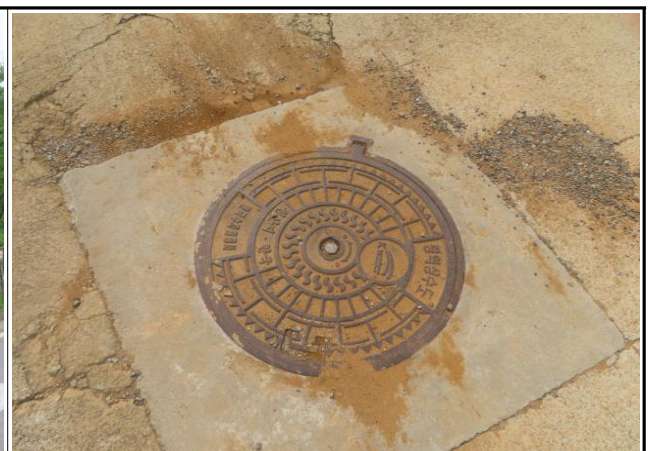
| 외관조사 결과 | | | 비고 |
|---|---|---|---|
| C-1 | C-1 구간에 매설된 관로는 연장 867m, 관경 450mm의 주철관으로 도로에 매설되어 있으며 매설구간이 차량하중의 직접적인 영향을 벗어난 구간에 매설되어 있어 대체로 양호한 상태이며 Sta.15+0.0 (제수) 주변에 포장파손이 일부 조사되었으나 손상 정도가 경미하여 지속적인 점검을 통한 주의관찰이 요구된다. | 주의관찰 | - |

| C-1구간 (Sta.8+20.0)<br>도로구간 - 산지 | 포장 및 지반 상태양호 | C-1구간 (Sta.15+0.0)<br>도로구간 - 남양서로620번길 | 포장 침하 및 파손 |

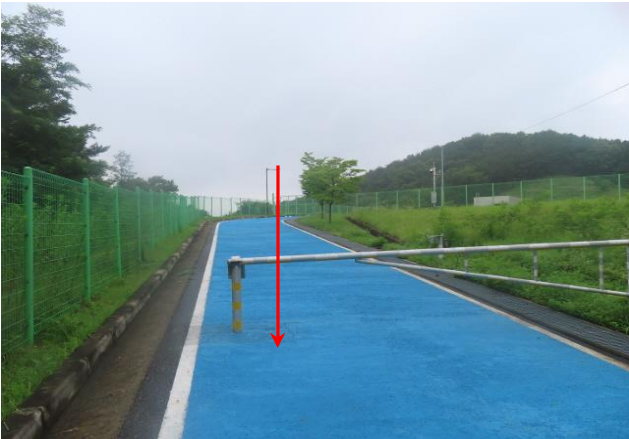
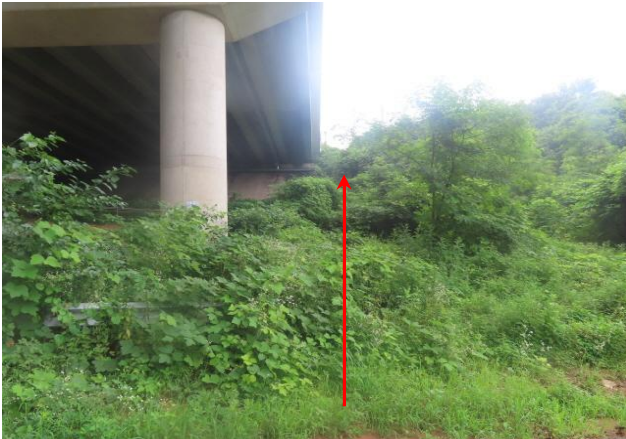
| D-1구간 (Sta.5+00.0)<br>도로구간 - 남양서로620번길 | 포장 및 지반 상태양호 | D-1구간 (Sta.13+00.0)<br>산지구간 | 지반 상태양호 |

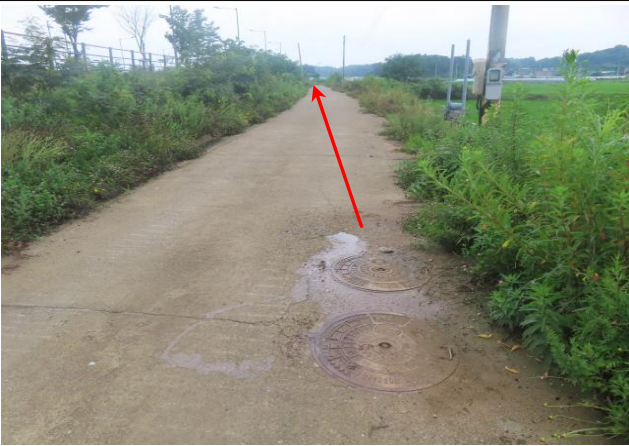
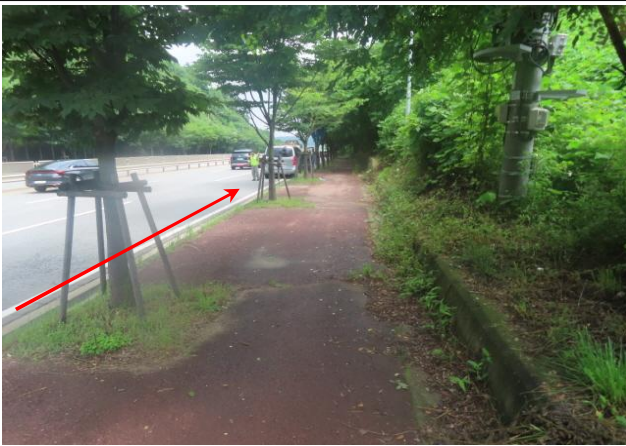
| D-2구간 (Sta.42+0.0)<br>농로구간 - 부체도로 | 포장 및 지반 상태양호 | D-2구간 (Sta.76+0.0)<br>도로구간 - 남양로 | 포장 및 지반 상태양호 |

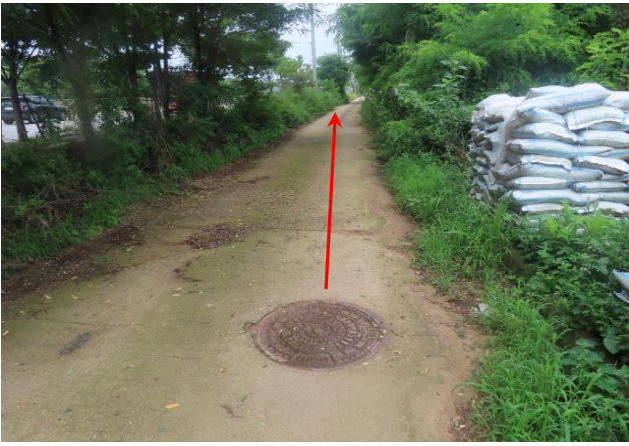
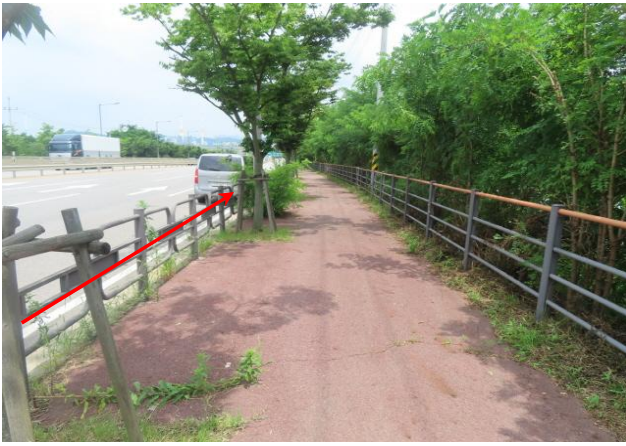
| D-3구간 (Sta.79+0.0)<br>농로구간 - 부체도로 | 포장 및 지반 상태양호 | D-3구간 (Sta.90+0.0)<br>도로구간 - 남양로 | 포장 및 지반 상태양호 |

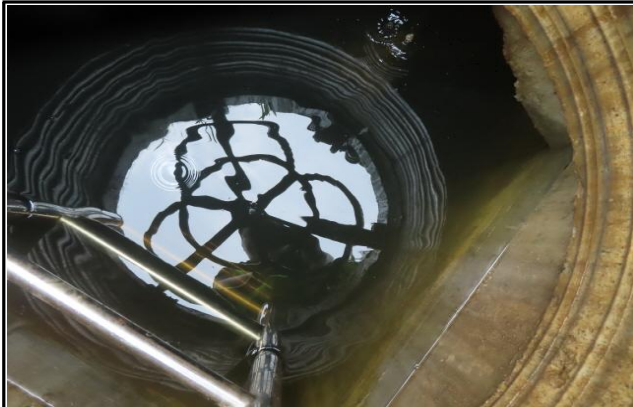
B-4 Sta.95+9.0(이토)

밸브실 침수(H=2.0m)

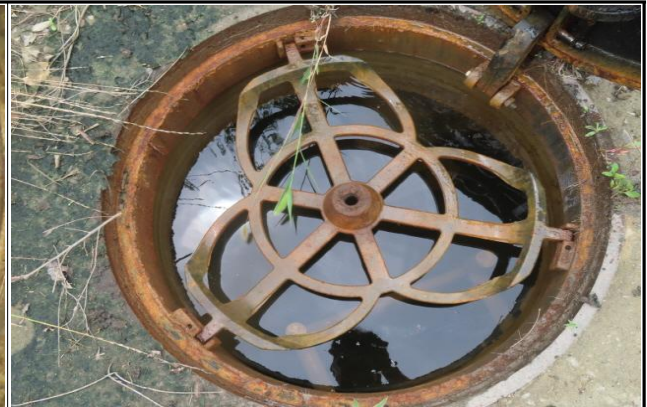
B-4 Sta.95+18.0(공기)

밸브실 만수(H=1.5m)

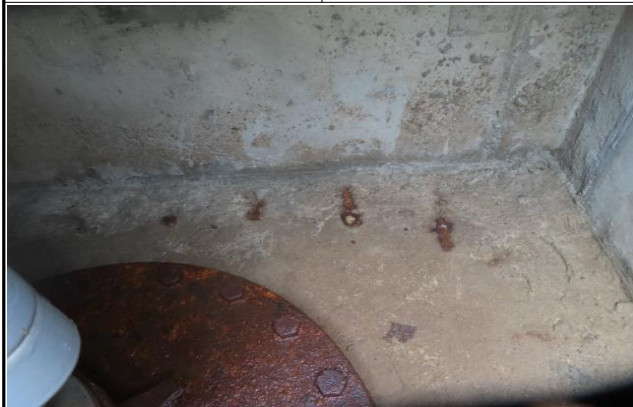
B-5 Sta.116+11.0(공기)

| 구간 | No. | 밸브실명 | 측점(Sta.) | 침수<br>깊이<br>(m) | 외관조사 결과 | |
|---|---|---|---|---|---|---|
| B-5 | 21 | 공기밸브실 | 116+11.0 | - | 하부슬래브 철근노출<br>플랜지 표면부식 | 하부슬래브 철근노출<br>플랜지 표면부식, 출입구 박리 |

하부슬래브 철근노출

| 구 분 | | | | 전차점검 결과 | 금회점검 결과 | 보수방안 |
|---|---|---|---|---|---|---|
| | | 공기밸브실 | 116+11.0 | · 하부슬래브 철근노출<br>· 플랜지 표면부식 | · 하부슬래브 철근노출<br>· 플랜지 표면부식, 출입구<br>바리 | · 주의관찰 |

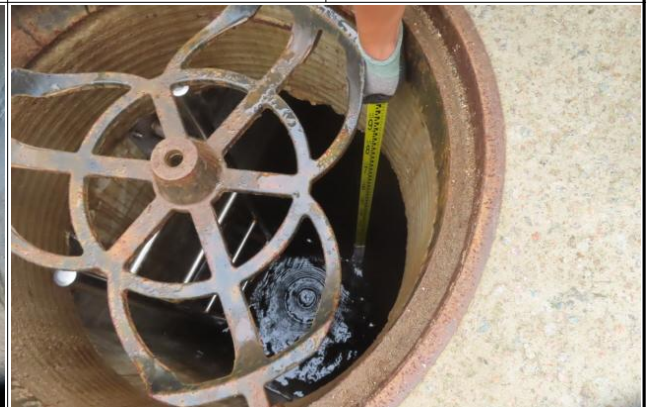
B-5 Sta.147+27.0(이토)

| 구간 | No. | 밸브실명 | 측점(Sta.) | 침수<br>깊이<br>(m) | 외관조사 결과 | |
|---|---|---|---|---|---|---|
| | 24 | 이토밸브실 | 147+27.0 | 4.5 | 제수<br>밸브누수<br>배수실 배수호관 단차 누수 | 밸브실 침수 |

밸브실 침수(H=4.5m)

| 구 분 | | | | 전차점검 결과 | 금회점검 결과 | 보수방안 |
|---|---|---|---|---|---|---|
| | | 이토밸브실 | 147+27.0 | · 채수<br>· 밸브누수<br>· 배수실 배수흡관 단차 누수 | · 밸브실 침수 | · 양수작업 |

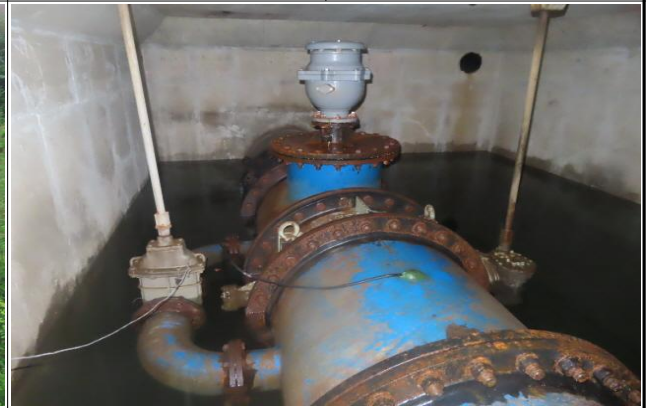
B-7 Sta.186+0.0(제수)

| 구 간 | No. | 밸브실명 | 측점(Sta.) | 침수<br>깊이<br>(m) | 외관조사 결과 | |
|---|---|---|---|---|---|---|
| B-7 | 29 | 제수밸브실 | 186+0.0 | 0.2 | 플랜지 표면부식<br>누수흔적 | 플랜지 표면부식<br>밸브실 채수 |

플랜지 표면부식

| 구 분 | | | 전차점검 결과 | 금회점검 결과 | 보수방안 |
|---|---|---|---|---|---|
| 송산<br>그린<br>시티<br><br>송<br>배<br>수<br>관<br>로<br>(1차) | B<br>라<br>인 | 제수밸브실 186+0.0 | · 플랜지 표면부식<br>· 누수흔적 | · 플랜지 표면부식<br>· 밸브실 채수 | · 주의관찰 |

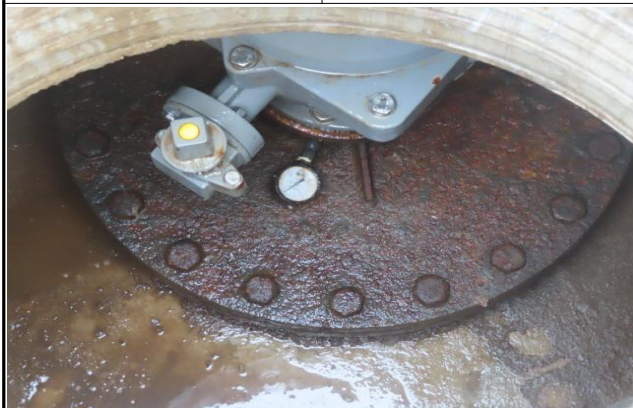
B-7 Sta.207+10.0(공기)

| 구 간 | No. | 밸브실명 | 측점(Sta.) | 침수<br>깊이<br>(m) | 외관조사 결과 | |
|---|---|---|---|---|---|---|
| | 31 | 공기밸브실 | 207+10.0 | - | 밸브실 및 밸브 상태양호 | 플랜지 부식 |

플랜지 표면부식

| 구 분 | | | 전차점검 결과 | 금회점검 결과 | 보수방안 |
|---|---|---|---|---|---|
| | | 공기밸브실 207+10.0 | · 밸브실 및 밸브 상태양호 | · 플랜지 부식 | · 주의관찰 |

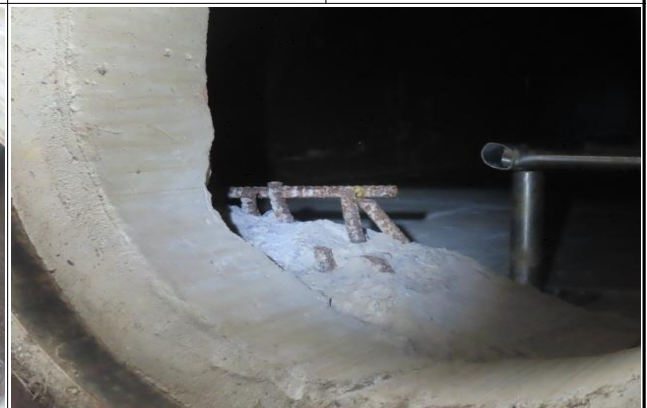
B-8 Sta.228+26.0(이토)

벽체 철근노출

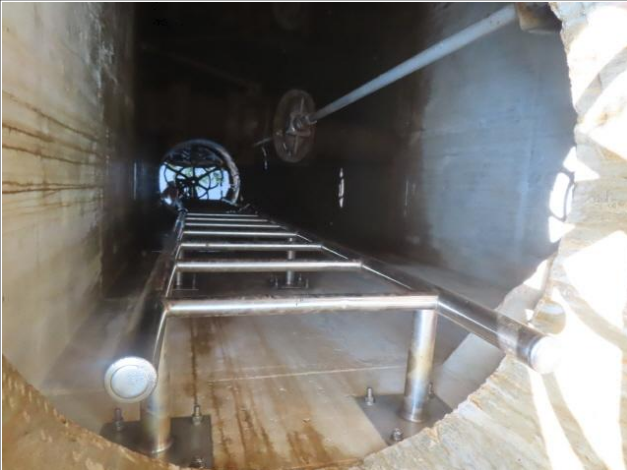
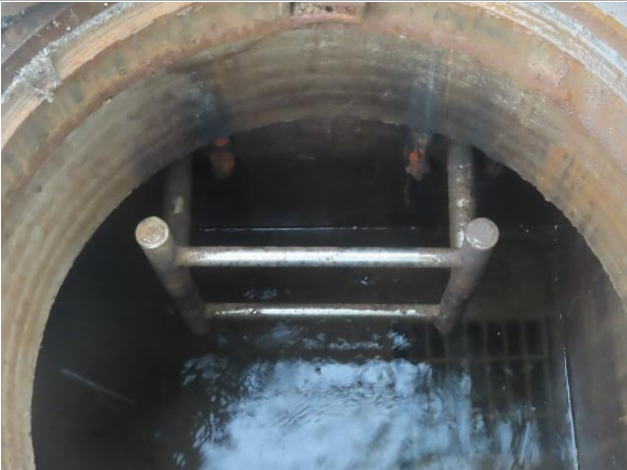
| 이토밸브실 | 사다리 설치 상태양호 | 공기밸브실 | 사다리 설치 상태양호 |

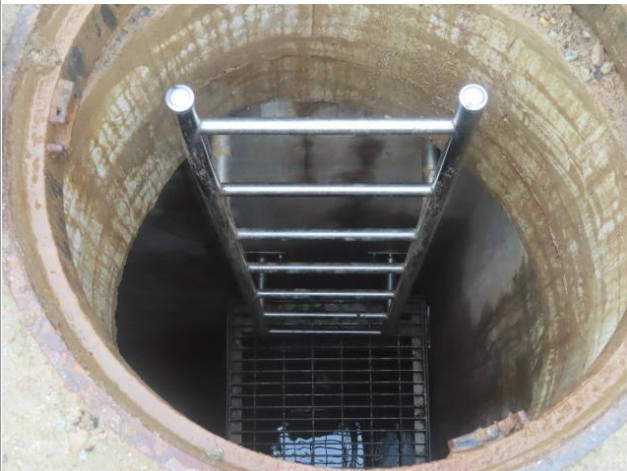
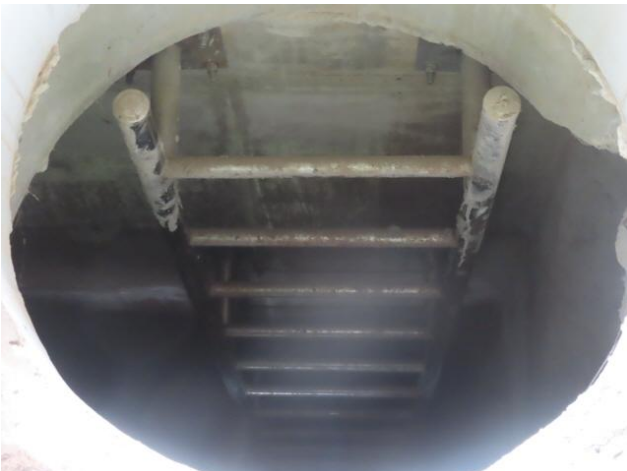
| 제수밸브실 | 사다리 설치 상태양호 | 이토밸브실 | 사다리 설치 상태양호 |

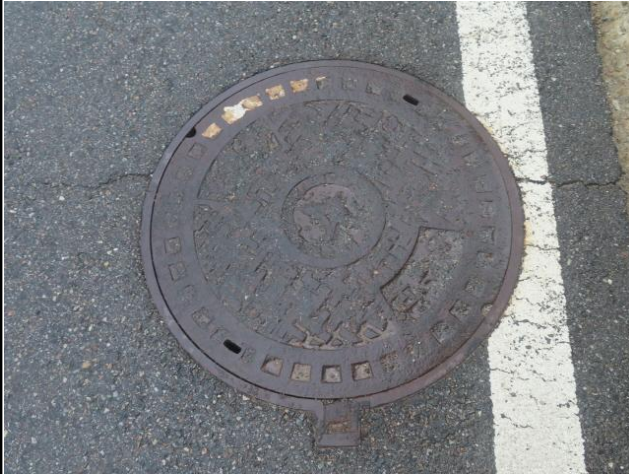
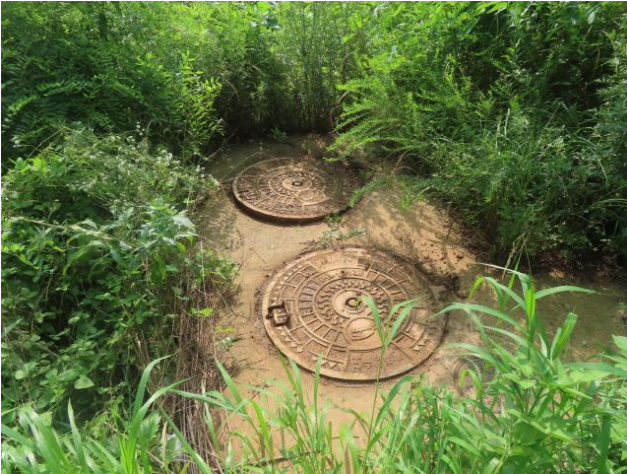
| 공기밸브실 | 맨홀 덮개 상태양호 | 이토밸브실 | 맨홀 덮개 상태양호 |

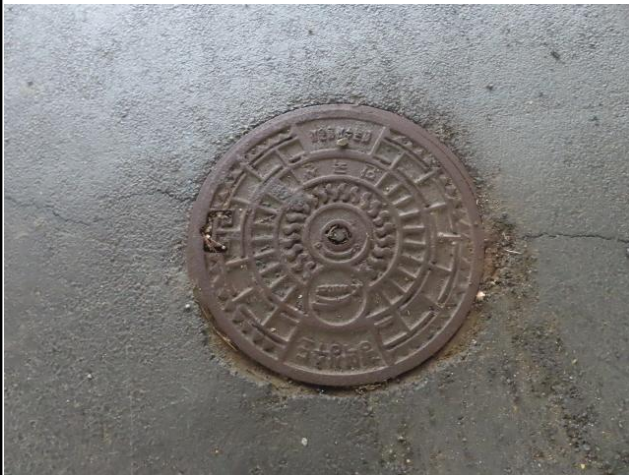
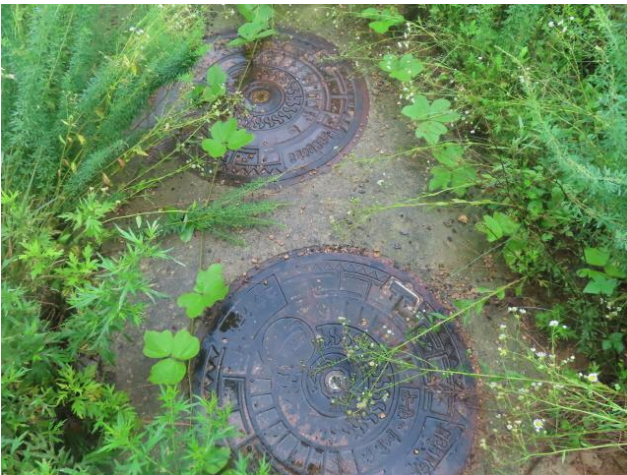
| 제수밸브실 | 맨홀 덮개 상태양호 | 이토밸브실 | 맨홀 덮개 상태양호 |
