## **26. 우정조암배수지**

## 26.5 정기안전점검표

| 시 설 물 명 | 우정조암배수지 | 관 리 주 체 | 화성시맑은물사업소 |

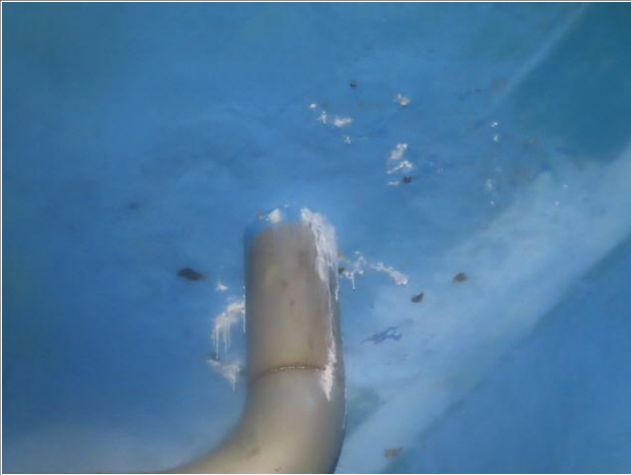
| 1지 상부슬래브 | 백태 | 1지 바닥슬래브 | 도장박리 |

| 구 분 | | | 전차점검 결과 | 금회점검 결과 | 보수방안 |
|---|---|---|---|---|---|
| 배수지 | 1지 | 상부슬래브 | · 철근노출<br>· 재료분리<br>· 백태<br>· 도장박리<br>· 몰탈파손<br>· 균열(0.3mm이상) | · 철근노출<br>· 재료분리<br>· 백태<br>· 도장박리<br>· 몰탈파손<br>· 균열(0.3mm이상) | · 단면보수(방청)<br>· 주의관찰<br>· 표면보수<br>· 재도장<br>· 주의관찰<br>· 주의관찰 |

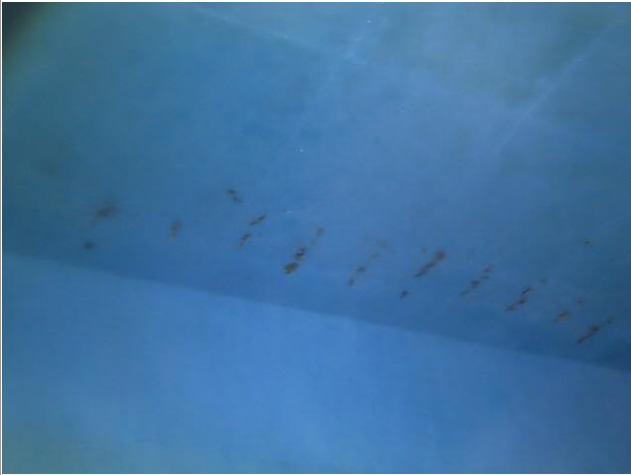
| 1지 상부슬래브 | 철근노출 | 1지 기둥 | 도장박리 |

- 배수지 내부에서 철근노출, 재료분리, 백태, 도장박리, 몰탈파손, 균열(0.3mm이상), 도장기포 등의 손상들이 조사되었다. 조사된 주요손상등은 대부분 공용기간 증가, 건조수축, 담수접촉, 시공미흡 등 복합적인 요인에 의해 발생한 것으로 사료되며, 추가 손상방지 및 내구성확보를 위해 표면보수, 단면보수(방청), 재도장을 실시하는 것이 바람직할 것으로 판단된다.

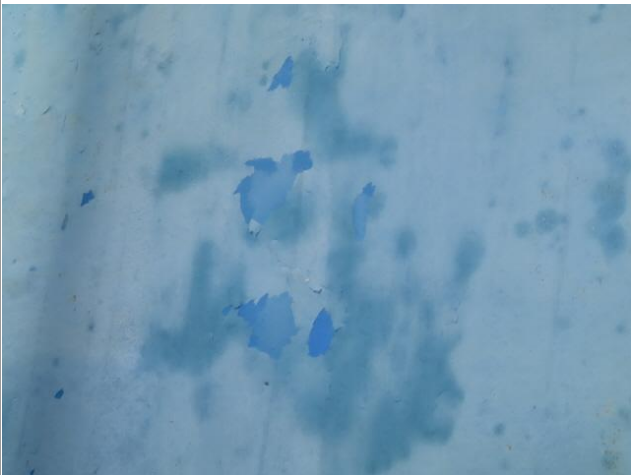
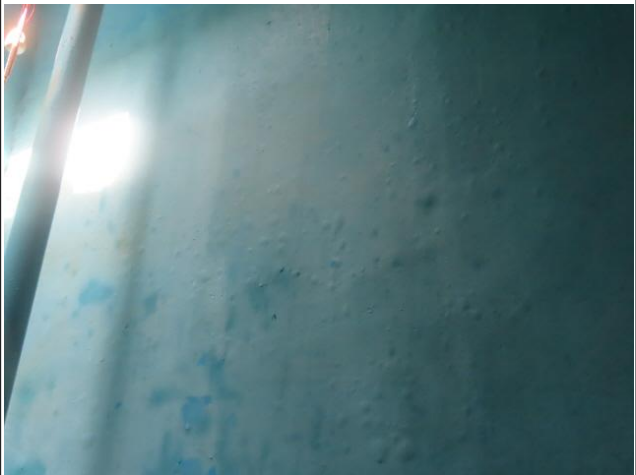
| 2지 벽체 | 도장박리 | 2지 벽체 | 도장기포 |

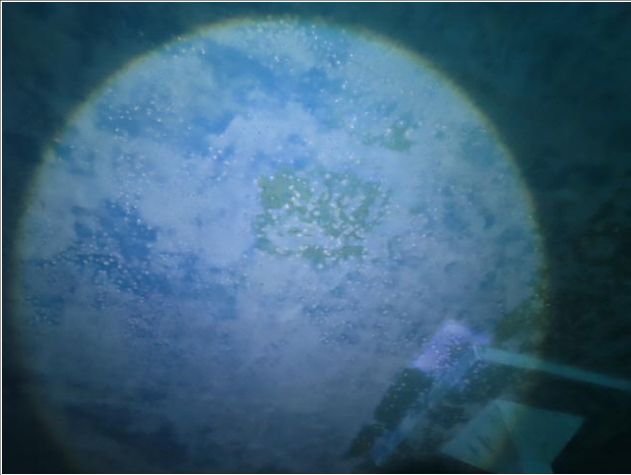
| 2지 상부슬래브 | 백태 | 전기실 | 균열(0.3mm이상) |

| 구 분 | | | 전차점검 결과 | 금회점검 결과 | 보수방안 |
|---|---|---|---|---|---|
| | 2지 | 상부슬래브 | · 도장기포<br>· 백태<br>· 몰탈파손<br>· 균열(0.3mm이상) | · 도장기포<br>· 백태<br>· 몰탈파손<br>· 균열(0.3mm이상) | · 주의관찰<br>· 표면보수<br>· 주의관찰<br>· 주의관찰 |

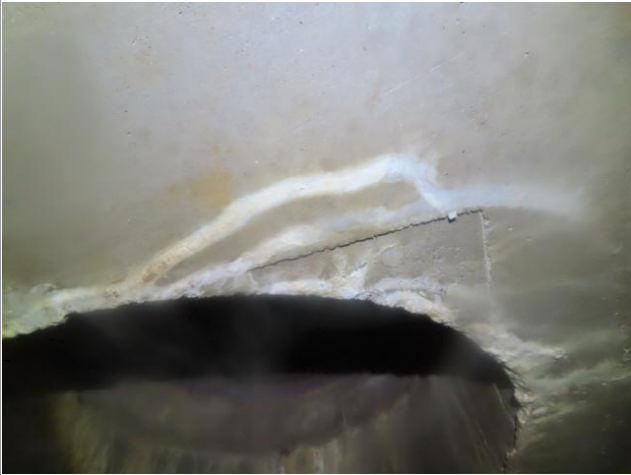
| 유입밸브실<br>상부슬래브 | 백태 | 유출밸브실<br>바닥슬래브 | 채수 |

| 구 분 | | | 전차점검 결과 | 금회점검 결과 | 보수방안 |
|---|---|---|---|---|---|
| | 유입<br>밸브실 | 상부슬래브 | · 백태 | · 백태 | · 주의관찰 |

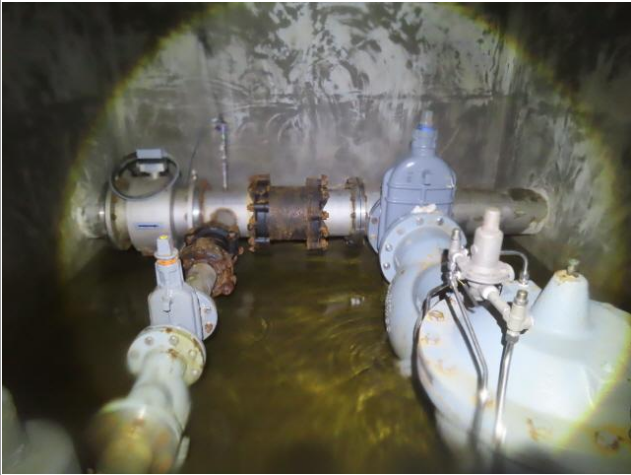
| 유입유량계실<br>바닥슬래브 | 채수 | 유출유량계실<br>상부슬래브 | 철근노출 |

| 구 분 | | | 전차점검 결과 | 금회점검 결과 | 보수방안 |
|---|---|---|---|---|---|
| | | 바닥슬래브 | · 체수 | · 체수 | · 주의관찰 |

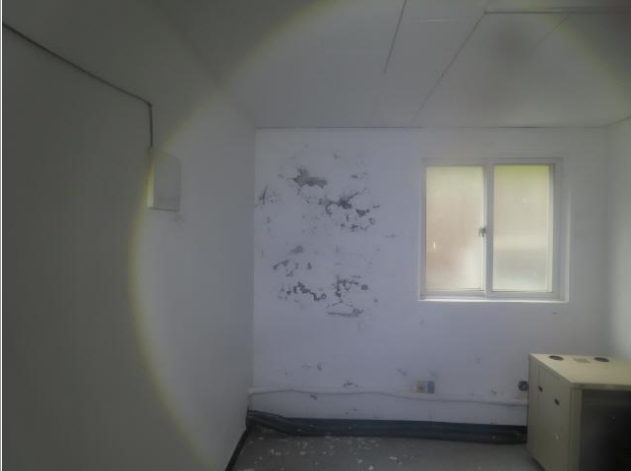
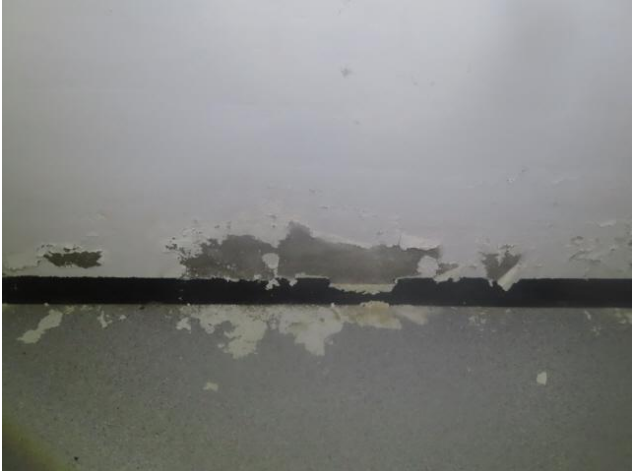
| 전기실 | 도장박리 | 전기실 | 도장박리 |

| 구 분 | | | 전차점검 결과 | 금회점검 결과 | 보수방안 |
|---|---|---|---|---|---|
| 전기실 | 내부 | | · 균열(0.3mm이상)<br>· 균열(0.5mm이상)<br>· 도장박리 | · 균열(0.3mm이상)<br>· 균열(0.5mm이상)<br>· 도장박리 | · 주의관찰<br>· 주의관찰<br>· 주의관찰 |

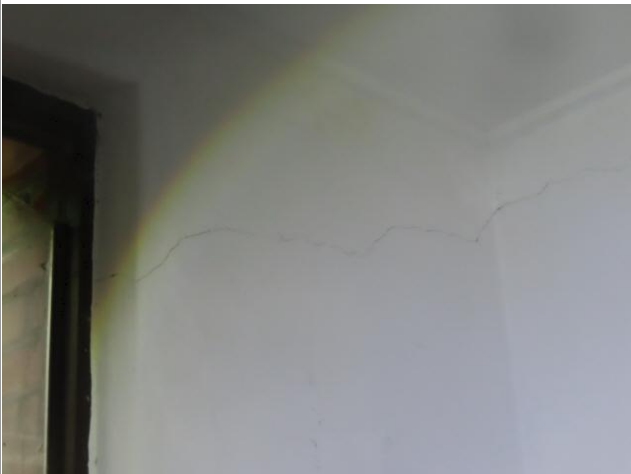
| 전기실 | 균열(0.3mm이상) | 포장부 | 포장부 균열 |

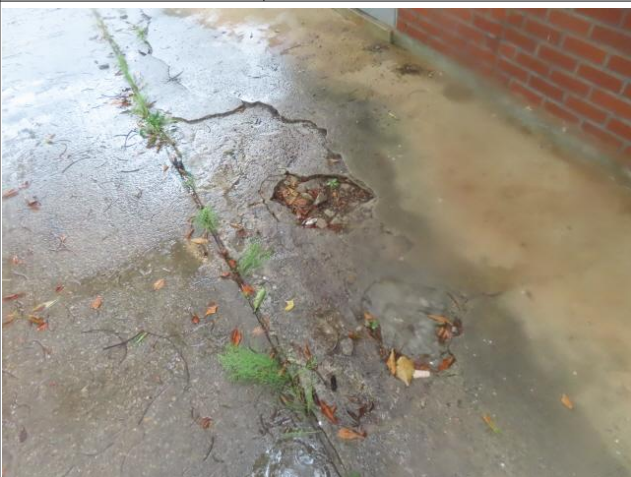
| 포장부 | 포장부 파손 | 전기설비 | 상태양호 |

| 구 분 | | | 전차점검 결과 | 금회점검 결과 | 보수방안 |
|---|---|---|---|---|---|
| 주변시설 | | 포장부 | · 포장부 균열<br>· 포장부 파손 | · 포장부 균열<br>· 포장부 파손 | · 주의관찰<br>· 주의관찰 |

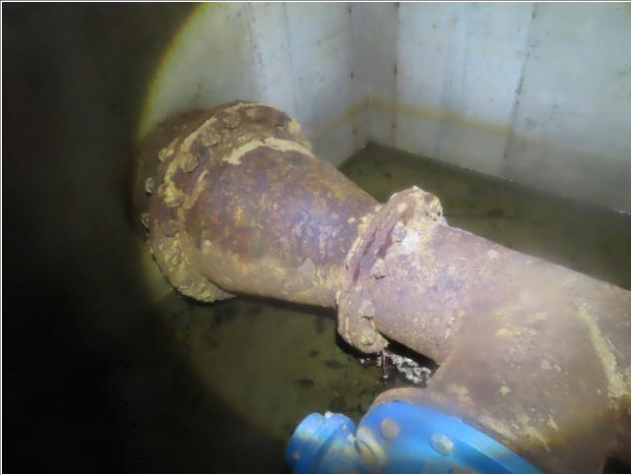
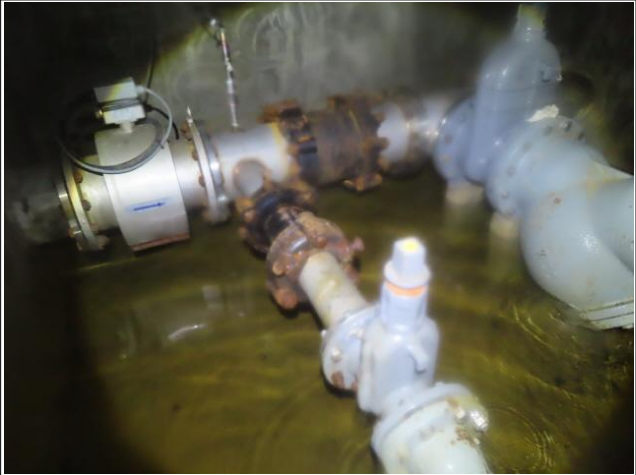
| 기계설비 | 유출밸브실 배관 부식 | 기계설비 | 유입유량계실 배관부식 |

| 구 분 | | | 전차점검 결과 | 금회점검 결과 | 보수방안 |
|---|---|---|---|---|---|
| 기전<br>설비 | 기계<br>설비 | 배관류 | · 배관 부식<br>· 볼트부식<br>· 차수불량 | · 배관 부식<br>· 볼트부식<br>· 차수불량 | · 재도장<br>· 재도장<br>· 주의관찰 |

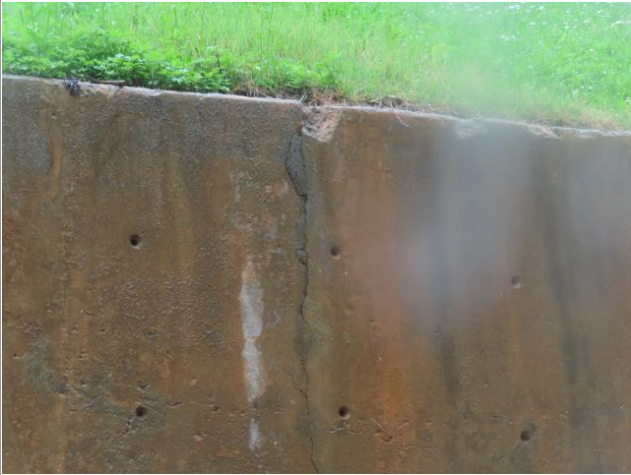
| 주변시설 | 옹벽 균열(0.3mm이상) | 주변시설 | 계비온 옹벽 상태양호 |

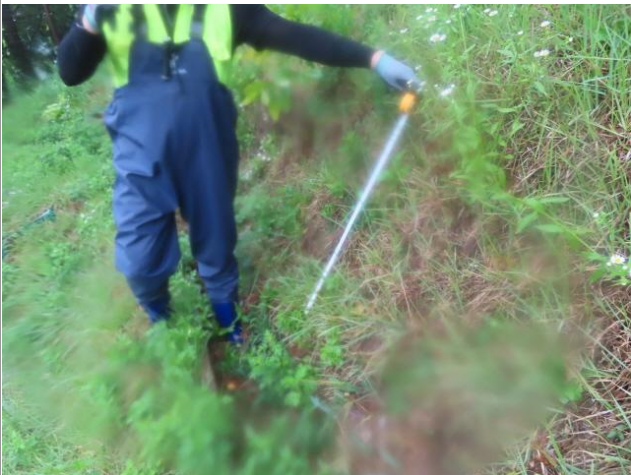
| 주변시설 | 사면 침식 | 공중이용시설 | 배수지 1지<br>사다리 부식 |

| 구 분 | | | 전차점검 결과 | 금회점검 결과 | 보수방안 |
|---|---|---|---|---|---|
| | | 사면 | 침식 | 침식 | · 주의관찰 |

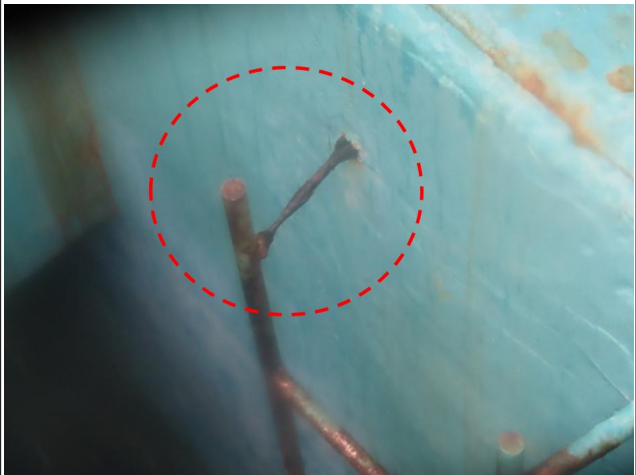
- 배수지 주변에서 발생한 손상등은 대부분 경미한 상태로서 배수지에 운영하는데 영향은 없으므로 정기적인 점검을 통한 주의관찰이 요구된다.
- 공중이용시설 외관조사결과 배수지 1지와 2지에서 사다리 부식이 조사되었고 이로 인한 사다리 단면이 감소된 것으로 조사되어 출입자의 안전사고 방지를 위해 재설치가 필요할 것으로 판단된다.

| 구 분 | | | 전차점검 결과 | 금회점검 결과 | 보수방안 |
|---|---|---|---|---|---|
| 공중이용시설 | | | · 사다리 부식 | · 사다리 부식 | · 재설치 |

배수지 내부에 설치된 출입 사다리는 재설치가 필요할 것으로 판단되며, 재설치 이후로 손상의 재발생에 대한 주의관찰이 요구된다.

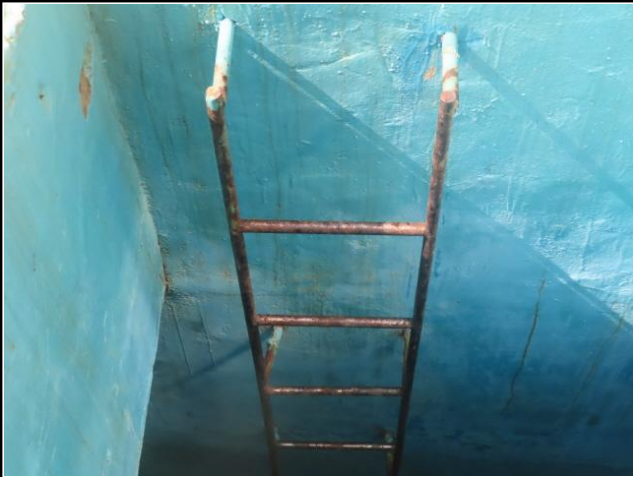
| 공중이용시설 | 배수지 2지<br>사다리 부식 | 공중이용시설 | 유입유량계실<br>사다리 상태양호 |

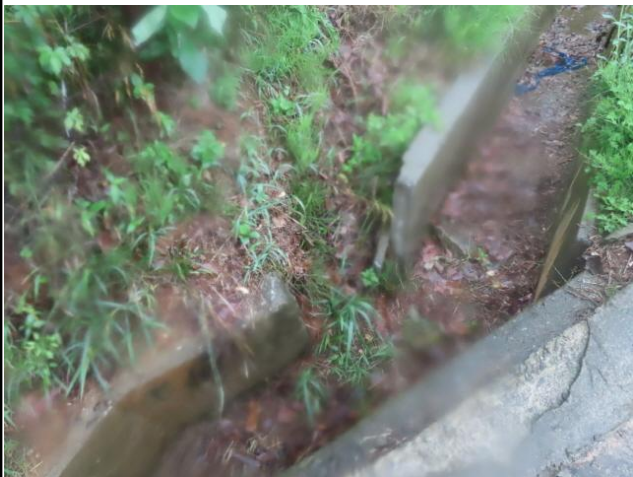
| 주변시설 | 배수로 파손 | 주변시설 | 배수로 상태양호 |

| 구 분 | | | 전차점검 결과 | 금회점검 결과 | 보수방안 |
|---|---|---|---|---|---|
| | | 배수로 | · 파손<br>· 이물질 및 토사퇴적 | · 파손<br>· 이물질 및 토사퇴적 | · 주의관찰<br>· 청소 |
