## **27. 장안사랑[신]배수지**

**27.5 정기안전점검표**

| 시 설 물 명 | 장안사랑(신)배수지 | 관 리 주 체 | 화성시맑은물사업소 |
| 준공년월일 | 2006년 01월 01일 | 최종점검년월일 | 2023년 07월 05일 |

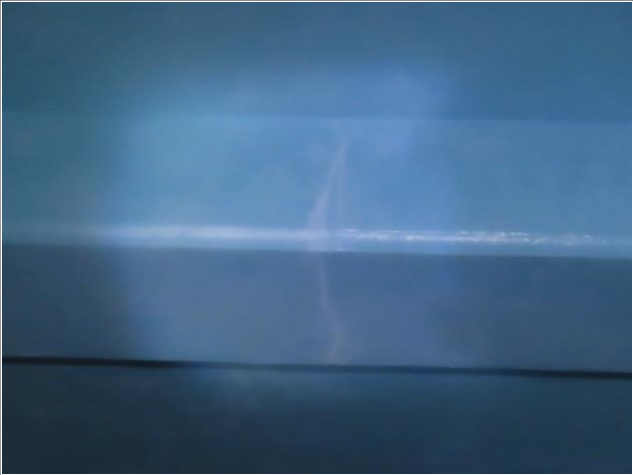
| 1지 상부슬래브 | 균열(0.3mm미만) | 1지 벽체 | 도장기포 |

| 구 분 | | | 전차점검 결과 | 금회점검 결과 | 보수방안 |
|---|---|---|---|---|---|
| 배수지 | 1지 | 상부슬래브 | · 균열(0.3mm미만) | · 균열(0.3mm미만) | · 표면보수 |

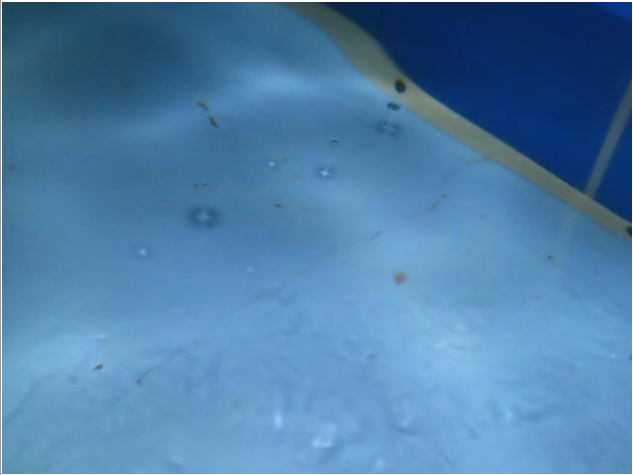
| 1지 바닥슬래브 | 균열(0.3mm미만) | 1지 벽체 | 도장박리 |

| 구 분 | | | 전차점검 결과 | 금회점검 결과 | 보수방안 |
|---|---|---|---|---|---|
| | | 바닥슬래브 | · 균열(0.3mm미만)<br>· 물탈박리 | · 균열(0.3mm미만)<br>· 물탈박리 | · 표면보수<br>· 단면보수 |

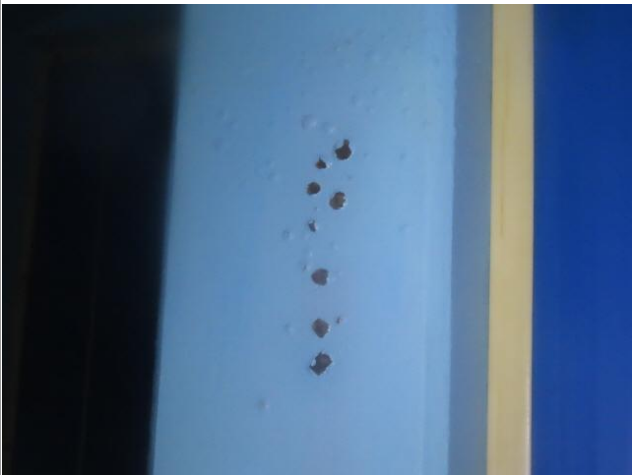
| 1지 기둥 | 도장박리 | 1지 도류벽 | 볼트부식 |

| 구 분 | | | 전차점검 결과 | 금회점검 결과 | 보수방안 |
|---|---|---|---|---|---|
| | | 기둥 | · 도장기포<br>· 도장박리/박락 | · 도장기포<br>· 도장박리/박락 | · 주의관찰<br>· 단면보수 |

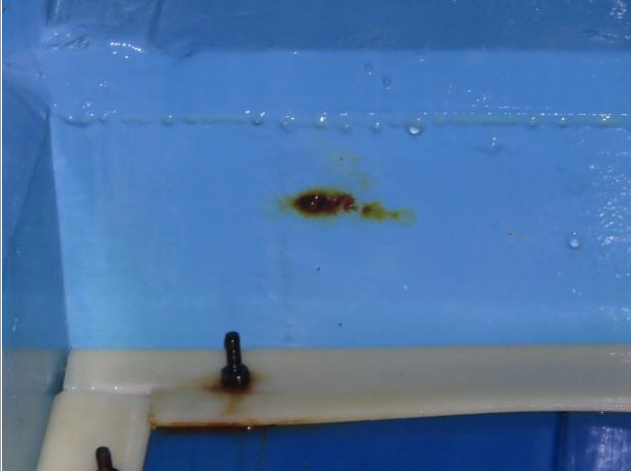
| 2지 상부슬래브 | 녹물 | 2지 벽체 | 도장박리 |

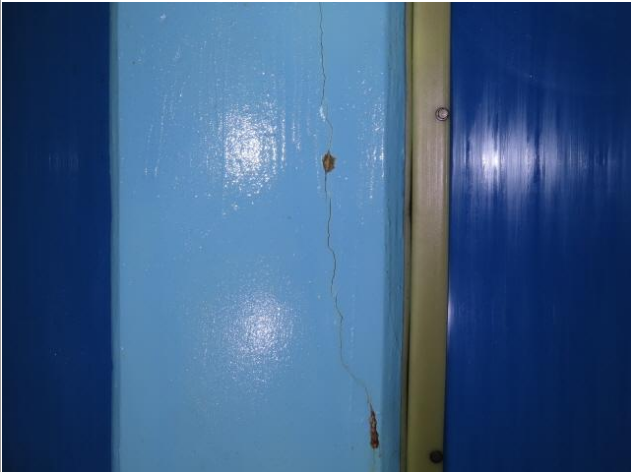
| 2지 기둥 | 균열부백태 | 2지 바닥슬래브 | 도장박리 |

| 구 분 | | | 전차점검 결과 | 금회점검 결과 | 보수방안 |
|---|---|---|---|---|---|
| | | 기둥 | · 균열부백태 | · 균열부백태 | · 표면보수 |

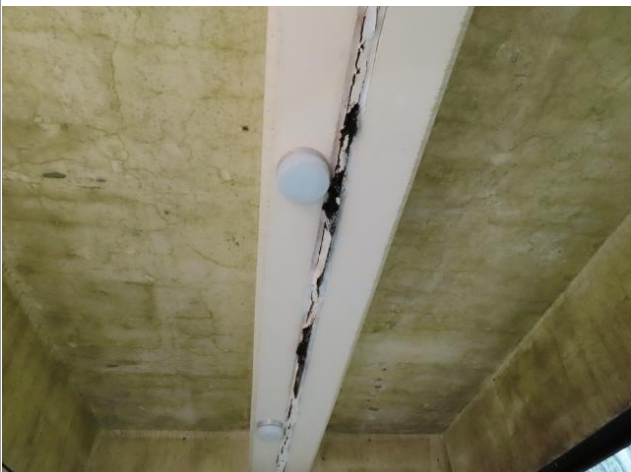
| 검수실 내부 | 신축이음 불량 | 검수실 내부 | 망상균열 |

| 구 분 | | | 전차점검 결과 | 금회점검 결과 | 보수방안 |
|---|---|---|---|---|---|
| | | 내부 | · 균열(0.3mm미만)<br>· 망상균열<br>· 신축이음 불량 | · 균열(0.3mm미만)<br>· 망상균열<br>· 신축이음 불량 | · 표면보수<br>· 표면보수<br>· 주의관찰 |

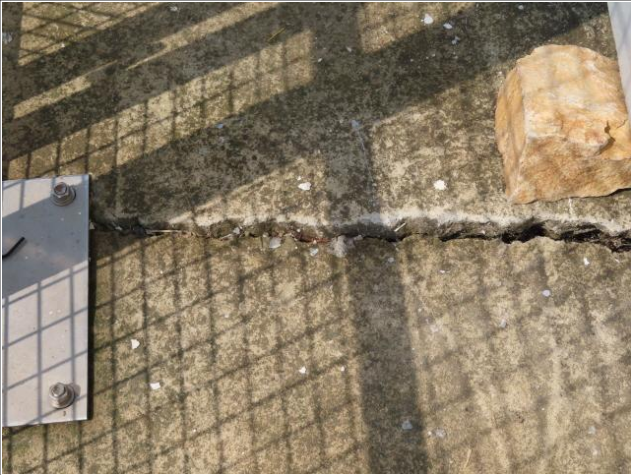
| 검수실 외부 | 이격, 단차 | 검수실 외부 | 콘크리트 파손 |

| 구 분 | | | 전차점검 결과 | 금회점검 결과 | 보수방안 |
|---|---|---|---|---|---|
| 건축 구조물 | 검수실 | 외부 | · 이격, 단차 | · 이격, 단차<br>· 파손 | · 주의관찰<br>· 주의관찰 |

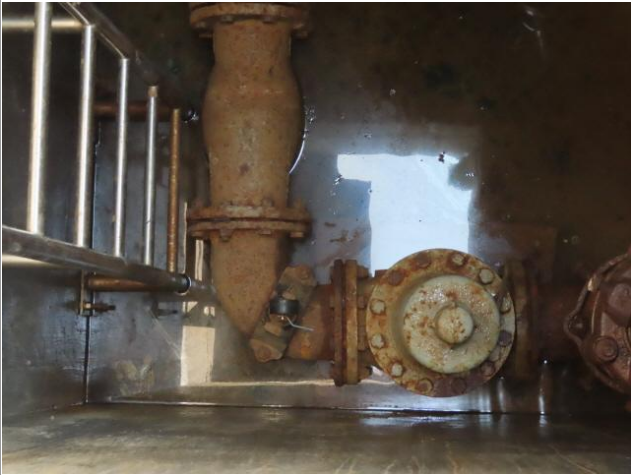
| 유입밸브실(2지)<br>바닥슬래브 | 채수 | 통합유출밸브실<br>벽체 | 균열부백태 |

| 구 분 | | | 전차점검 결과 | 금회점검 결과 | 보수방안 |
|---|---|---|---|---|---|
| | 유입 밸브실 (2지) | | · 채수 | · 채수 | · 주의관찰 |

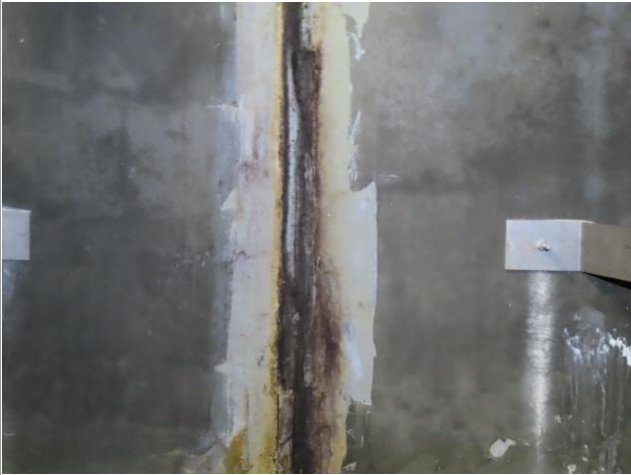
| 통합유출밸브실<br>벽체 | 조인트누수 | 통합유출밸브실<br>벽체 | 백태 |

| 구 분 | | | 전차점검 결과 | 금회점검 결과 | 보수방안 |
|---|---|---|---|---|---|
| | 통합유출 밸브실 | | · 균열부백태<br>· 백태<br>· 조인트누수 | · 균열부백태<br>· 백태<br>· 조인트누수 | · 표면보수<br>· 표면보수<br>· 주의관찰 |

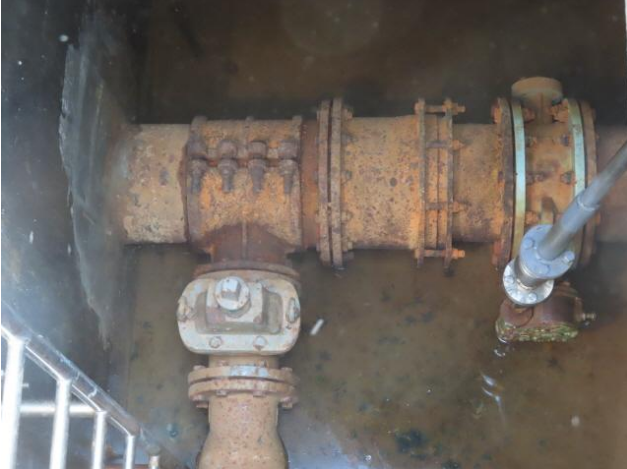
| 기계설비 | 유입밸브실(2지)<br>배관 부식 | 기계설비 | 통합유출밸브실<br>배관 부식 |

| 구 분 | | | 전차점검 결과 | 금회점검 결과 | 보수방안 |
|---|---|---|---|---|---|
| 기전 설비 | 기계 설비 | 배관류 | · 배관 부식 | · 배관 부식 | · 채도장 |

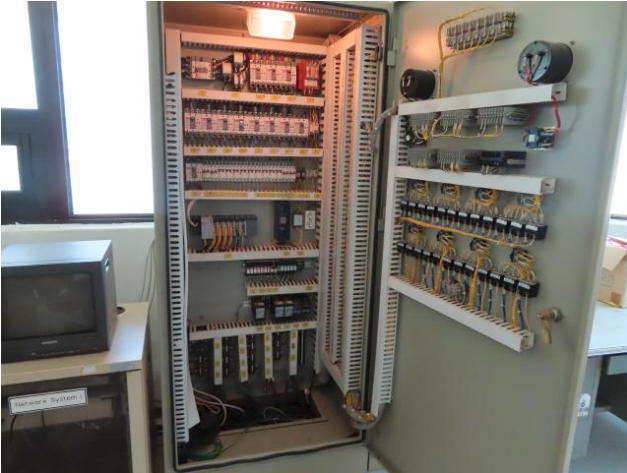
| 전기설비 | 상태양호 | 공중이용시설 | 배수지 2지<br>안전난간 상태양호 |

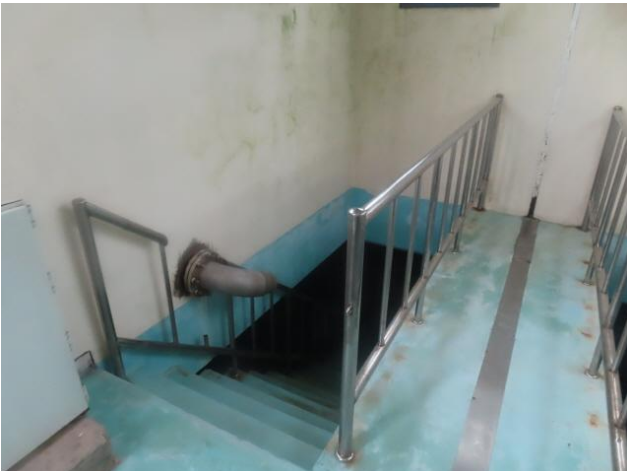
| 공중이용시설 | 검수실<br>안전난간 상태양호 | 공중이용시설 | 통합유출밸브실<br>사다리 상태양호 |
