## **28. 장안사랑배수지**

## 28.1 시설물 현황

## 28.5 정기안전점검표

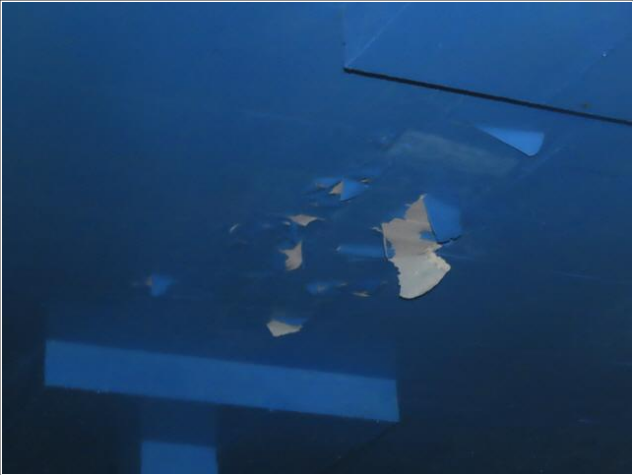
| 1지 상부슬래브 | 도장박리 | 1지 벽체 | 도장박리 |

| 구 분 | | | 전차점검 결과 | 금회점검 결과 | 보수방안 |
|---|---|---|---|---|---|
| 배수지 | 1지 | 상부슬래브 | · 도장박리<br>· 파손 | · 도장박리<br>· 파손 | · 재도장<br>· 단면보수 |

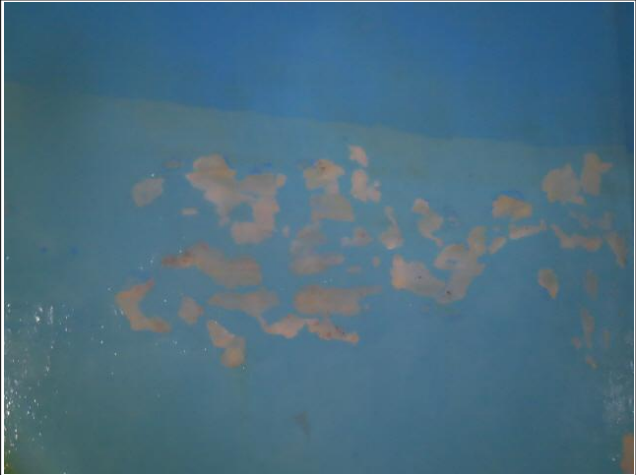
| 구 분 | | | 전차점검 결과 | 금회점검 결과 | 보수방안 |
|---|---|---|---|---|---|
| | | 벽체 | · 도장박리<br>· 백태 | · 도장박리<br>· 백태 | · 재도장<br>· 표면보수 |

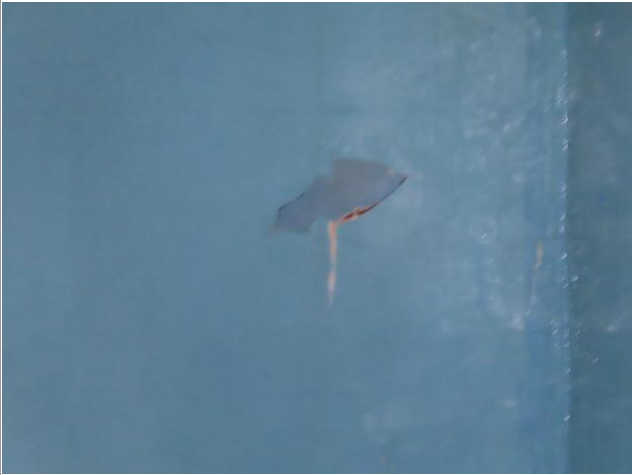
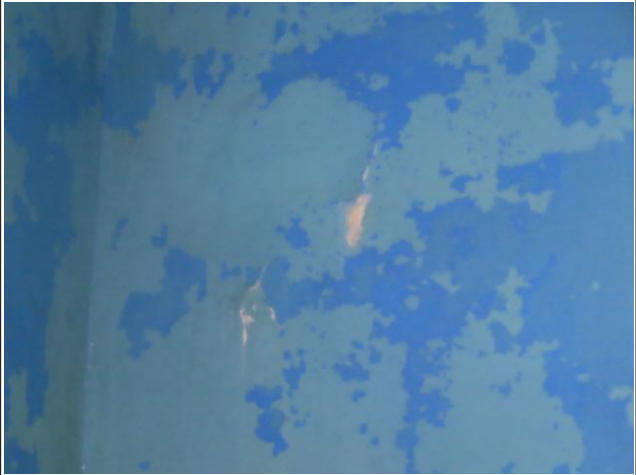
| 1지 벽체 | 백태 | 1지 벽체 | 백태 |

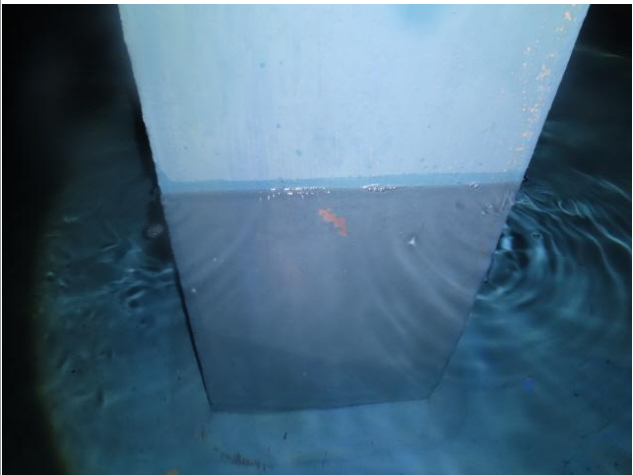
| 1지 기둥 | 도장박리 | 1지 바닥슬래브 | 도장박리 |

| 구 분 | | | 전차점검 결과 | 금회점검 결과 | 보수방안 |
|---|---|---|---|---|---|
| | | 기둥 | · 도장박리<br>· 백태 | · 도장박리<br>· 백태 | · 재도장<br>· 표면보수 |

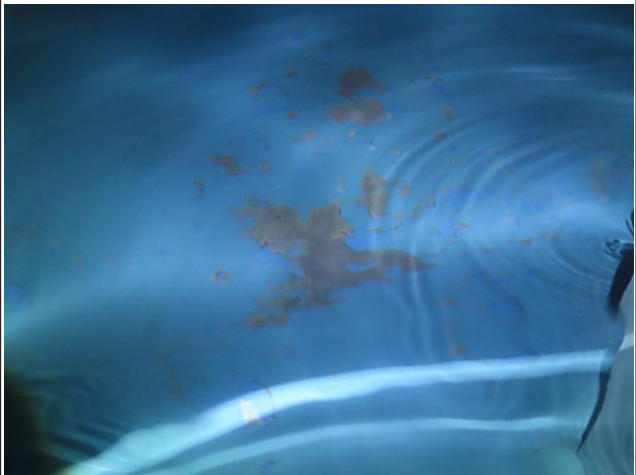
| 구 분 | | | 전차점검 결과 | 금회점검 결과 | 보수방안 |
|---|---|---|---|---|---|
| | | 바닥슬래브 | · 도장박리 | · 도장박리 | · 재도장 |

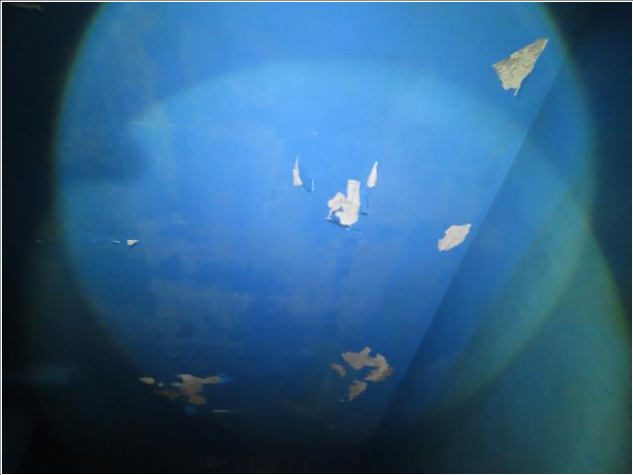
| 1지 상부슬래브 | 도장박리 | 2지 벽체 | 도장박리 |

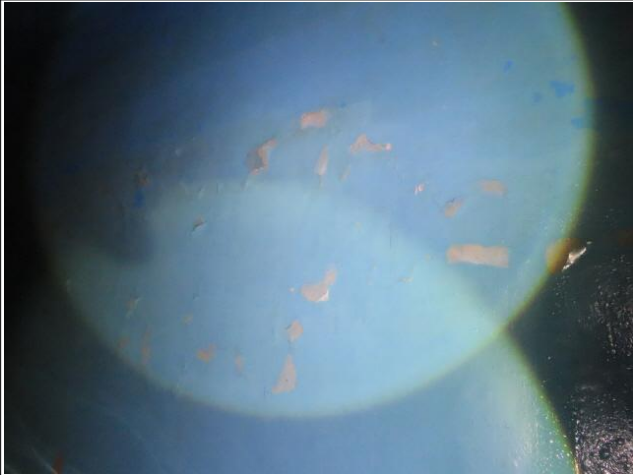
| 구 분 | | | 전차점검 결과 | 금회점검 결과 | 보수방안 |
|---|---|---|---|---|---|
| | | 벽체 | · 도장박리<br>· 백태 | · 도장박리<br>· 백태 | · 재도장<br>· 표면보수 |

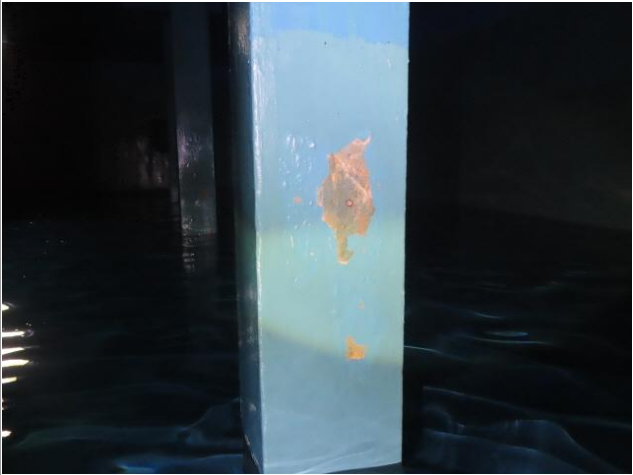
| 2지 기둥 | 도장박리 | 2지 바닥슬래브 | 도장박리 |

| 구 분 | | | 전차점검 결과 | 금회점검 결과 | 보수방안 |
|---|---|---|---|---|---|
| | | 기둥 | · 도장박리<br>· 백태 | · 도장박리<br>· 백태 | · 재도장<br>· 표면보수 |

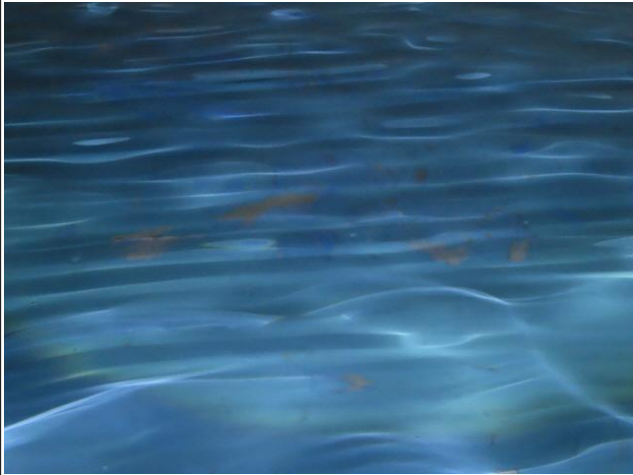
| 구 분 | | | 전차점검 결과 | 금회점검 결과 | 보수방안 |
|---|---|---|---|---|---|
| | | 바닥슬래브 | · 도장박리 | · 도장박리 | · 재도장 |

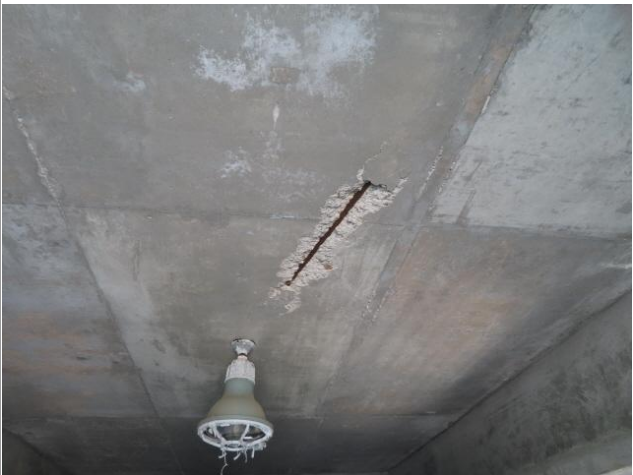
| 계단실 내부 | 철근노출 | 계단실 외부 | 균열(0.3mm이상) |

| 구 분 | | | 전차점검 결과 | 금회점검 결과 | 보수방안 |
|---|---|---|---|---|---|
| | | 내부 | · 철근노출<br>· 재료분리<br>· 마감재 박리 | · 철근노출<br>· 재료분리<br>· 마감재 박리 | · 단면보수(방청)<br>· 주의관찰<br>· 주의관찰 |

- 계단실은 균열(0.3mm이상), 철근노출, 재료분리, 마감재 박리가 국부적으로 발생하였으며, 관리동은 내부에 균열(0.3mm미만)이 조사되었다. 관리동과 계단실에서 발생한 손상들은 손상의 규모가 경미하여 주의관찰이 요구되며, 계단실 내부에서 발생한 철근노출은 내구성확보를 위해 단면보수(방청)을 실시하는 것이 바람직 할 것으로 판단된다.

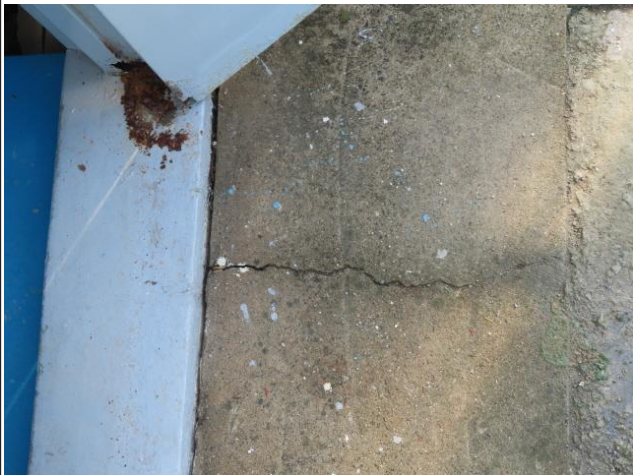
| 구 분 | | | 전차점검 결과 | 금회점검 결과 | 보수방안 |
|---|---|---|---|---|---|
| 건축<br>구조물 | 계단실 | 외부 | · 균열(0.3mm이상) | · 균열(0.3mm이상) | · 주의관찰 |

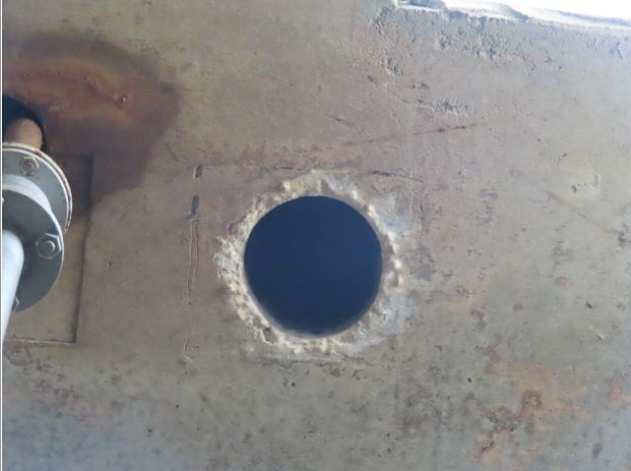
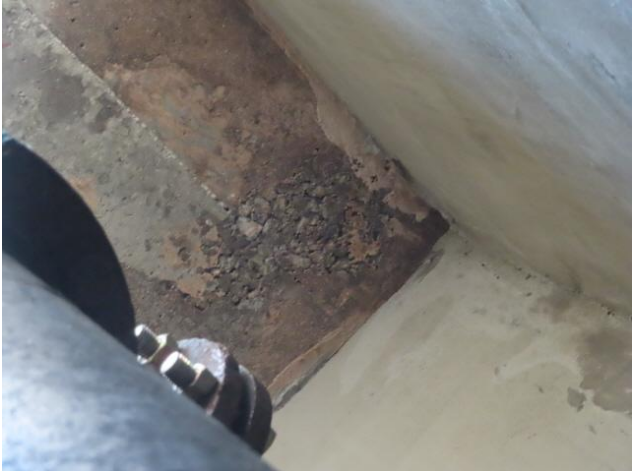
| 유출밸브실(1지)<br>상부슬래브 | 백태 | 유출밸브실(1지)<br>상부슬래브 | 재료분리 |

| 구 분 | | | 전차점검 결과 | 금회점검 결과 | 보수방안 |
|---|---|---|---|---|---|
| | 유출밸브실 (1지) | | · 재료분리<br>· 파손<br>· 백태<br>· 체수 | · 재료분리<br>· 파손<br>· 백태<br>· 체수 | · 주의관찰<br>· 단면보수<br>· 표면보수<br>· 주의관찰 |

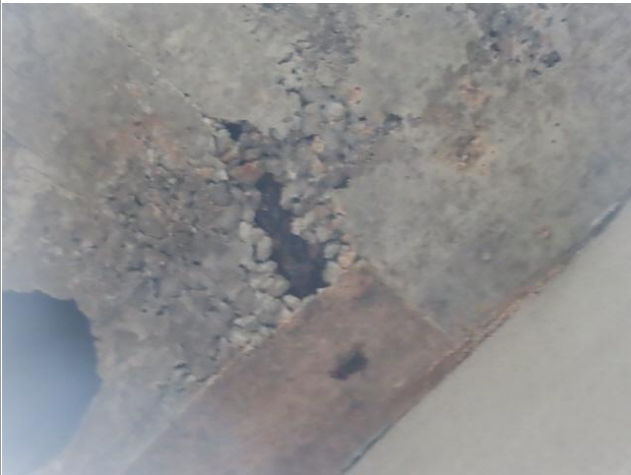
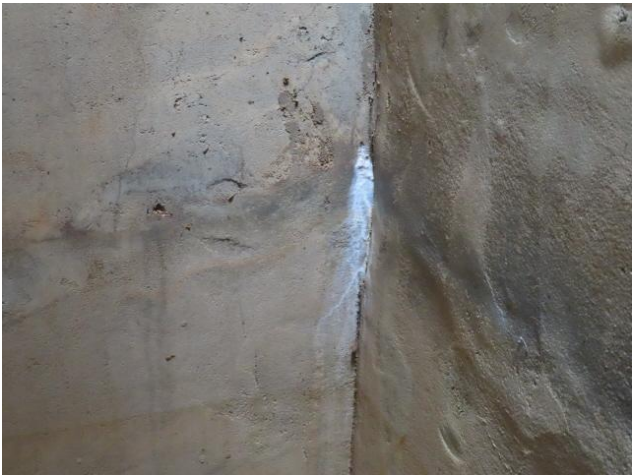
| 유출밸브실(2지)<br>상부슬래브 | 철근노출 | 유출밸브실(2지)<br>벽체 | 백태 |

| 구 분 | | | 전차점검 결과 | 금회점검 결과 | 보수방안 |
|---|---|---|---|---|---|
| | 유출밸브실 (2지) | | · 철근노출<br>· 파손 | · 철근노출<br>· 파손 | · 단면보수(방청)<br>· 단면보수 |

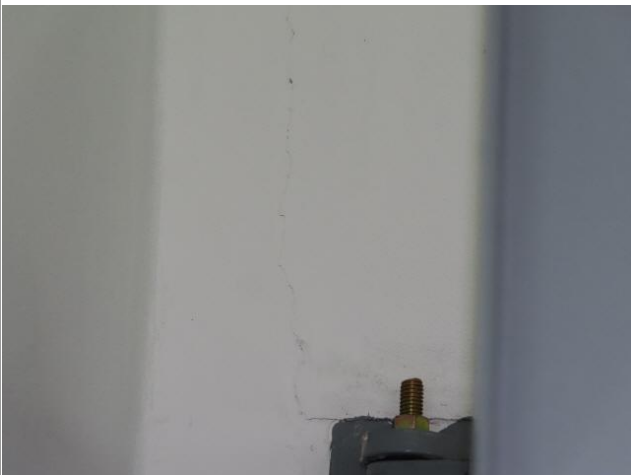
| 계단실 내부 | 균열(0.3mm미만) | 전기설비 | 상태양호 |

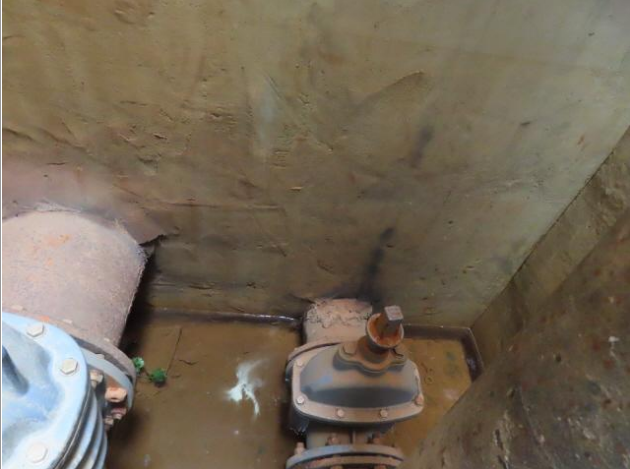
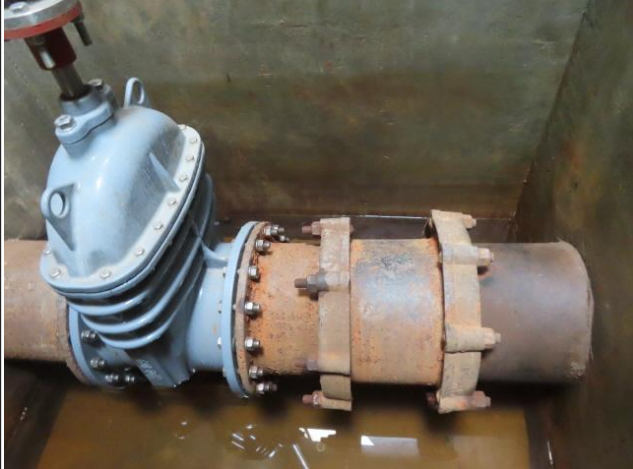
| 기계설비 | 유출밸브실(1지)<br>배관 부식 | 기계설비 | 유출밸브실(2지)<br>배관 부식 |

| 구 분 | | | 전차점검 결과 | 금회점검 결과 | 보수방안 |
|---|---|---|---|---|---|
| 기전<br>설비 | 기계<br>설비 | 배관류 | · 배관 부식<br>· 차수불량 | · 배관 부식<br>· 차수불량 | · 재도장<br>· 주의관찰 |

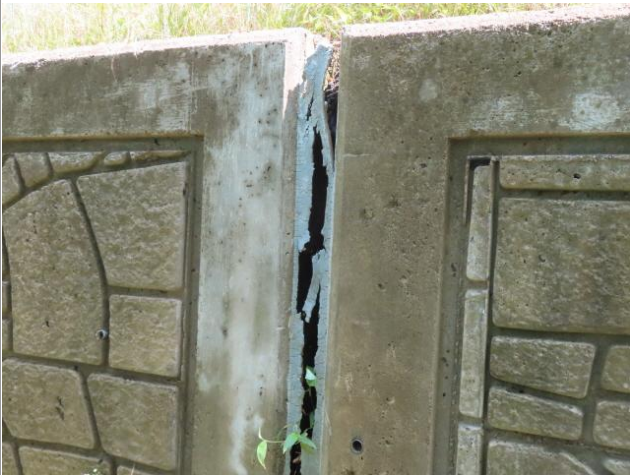
| 주변시설 | 옹벽<br>실링재 열화 | 주변시설 | 배수로<br>파손 |

| 구 분 | | | 전차점검 결과 | 금회점검 결과 | 보수방안 |
|---|---|---|---|---|---|
| 주변시설 | | 옹벽 | · 실링재 열화 | · 실링재 열화 | · 주의관찰 |

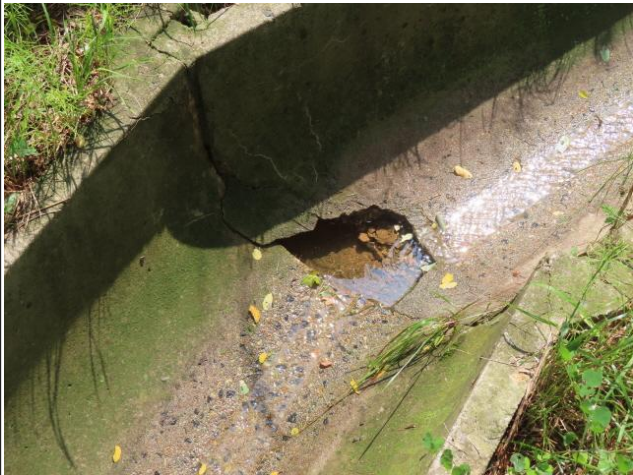
| 구 분 | | | 전차점검 결과 | 금회점검 결과 | 보수방안 |
|---|---|---|---|---|---|
| | | 배수로 | · 파손 | · 파손 | · 주의관찰 |
