## **29. 전곡장외배수지**

## 29.1 시설물 현황

## 29.5 정기안전점검표

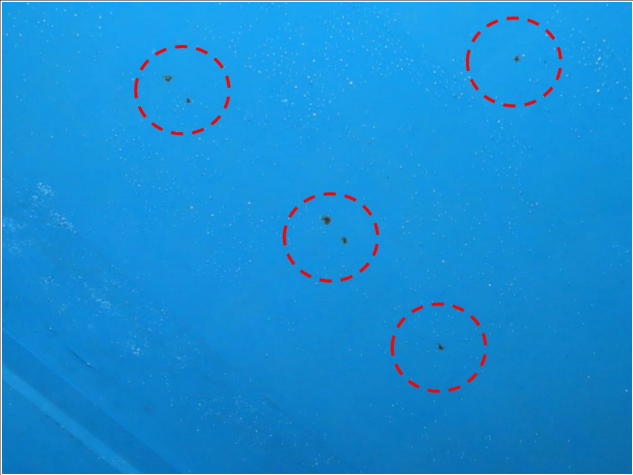
| 1지 상부슬래브 | 녹 | 1지 벽체 | 백태 |

| 구 분 | | 전차점검 결과 | 금회점검 결과 | 보수방안 |
|---|---|---|---|---|
| 배수지 | 1지 | 상부슬래브 | · 녹<br>· 백태<br>· 도장박리 | · 청소<br>· 표면보수<br>· 재도장 |

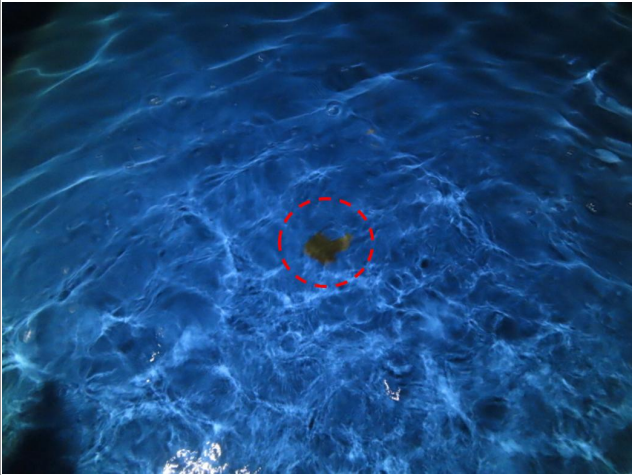
| 1지 바닥슬래브 | 도장박리 | 1지 벽체 | 균열(0.3mm미만) |

| 구 분 | | 전차점검 결과 | 금회점검 결과 | 보수방안 |
|---|---|---|---|---|
| | | 바닥슬래브 | · 도장박리 | · 재도장 |

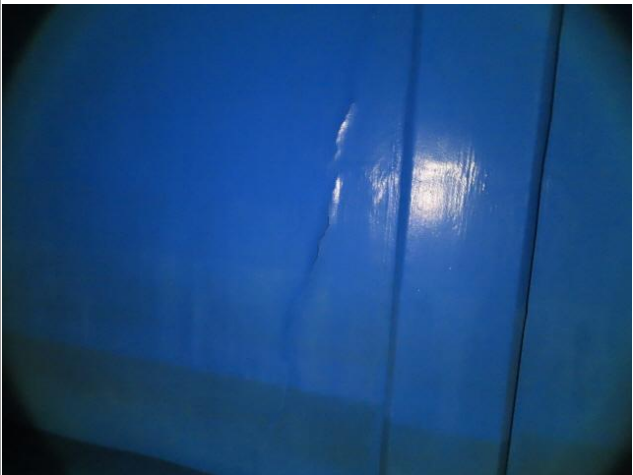
| 1지 도류벽 | 균열(0.3mm미만) | 1지 기둥 | 녹 |

| 구 분 | | 전차점검 결과 | 금회점검 결과 | 보수방안 |
|---|---|---|---|---|
| | | 도류벽 | · 균열(0.3mm미만)<br>· 도장박리 | · 주의관찰<br>· 재도장 |

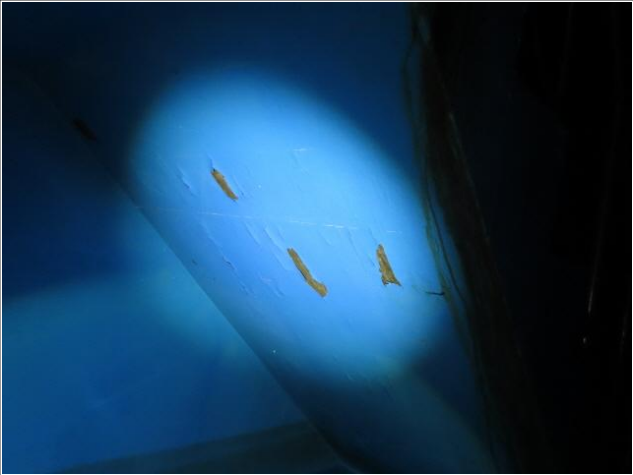
| 2지 계단하면 | 도장박리 | 2지 바닥슬래브 | 도장박리 |

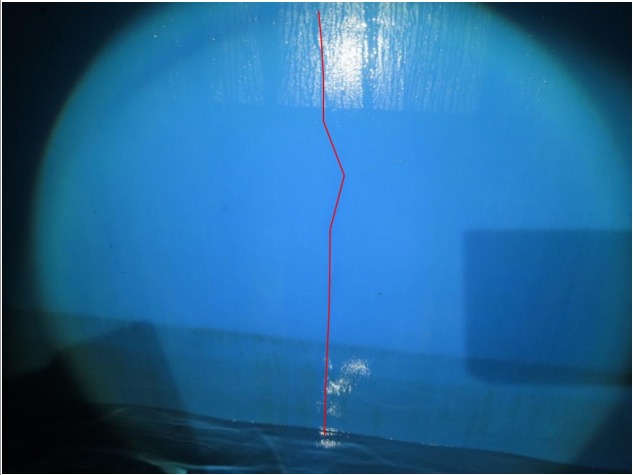
| 2지 벽체 | 균열(0.3mm미만) | 2지 벽체 | 도장박리 |

| 구 분 | | 전차점검 결과 | 금회점검 결과 | 보수방안 |
|---|---|---|---|---|
| | | 벽체 | · 균열(0.3mm미만)<br>· 백태<br>· 녹<br>· 도장박리 | · 주의관찰<br>· 표면보수<br>· 청소<br>· 재도장 |

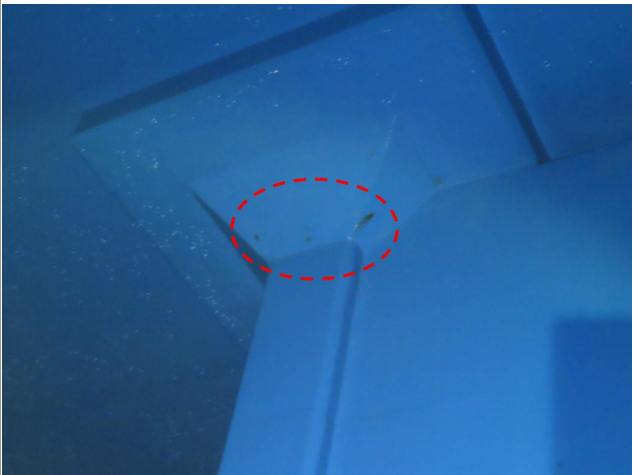
| 2지 기둥 | 녹 | 2지 도류벽 | 도장박리 |

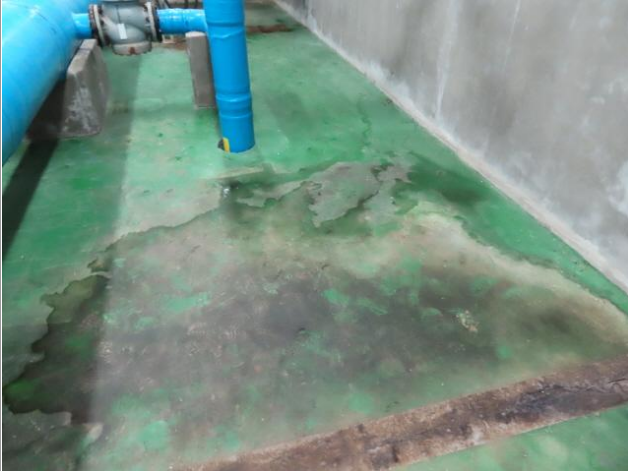
| 유입밸브실<br>바닥슬래브 | 채수흔적 | 유입밸브실<br>바닥슬래브 | 실링재 열화 |

| 구 분 | | 전차점검 결과 | 금회점검 결과 | 보수방안 |
|---|---|---|---|---|
| | | 바닥슬래브 | · 실링재 열화<br>· 체수흔적 | · 주의관찰<br>· 주의관찰 |

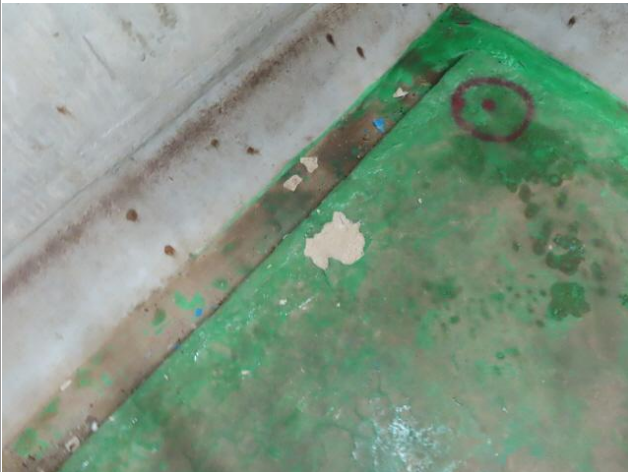
| 유출밸브실<br>바닥슬래브 | 도장박리 | 유출밸브실 벽체 | 백태 |

| 구 분 | | 전차점검 결과 | 금회점검 결과 | 보수방안 |
|---|---|---|---|---|
| | | 바닥슬래브 | · 몰탈균열<br>· 도장박리 | · 주의관찰<br>· 주의관찰 |

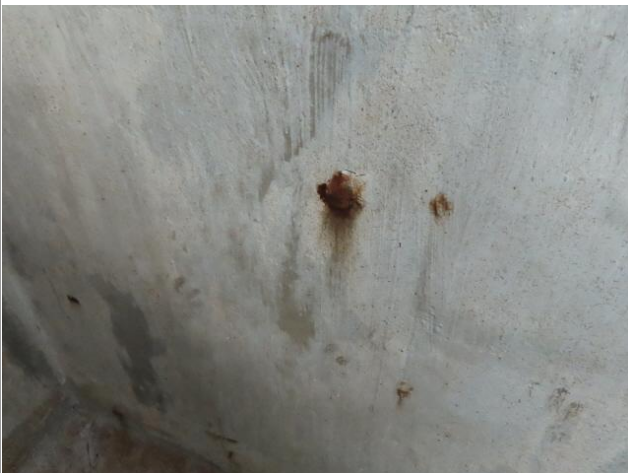
| 유출밸브실 벽체 | 잡철물 | 유출밸브실 보 | 박리 |

| 구 분 | | 전차점검 결과 | 금회점검 결과 | 보수방안 |
|---|---|---|---|---|
| | | 벽체 | · 백태<br>· 망상균열<br>· 잡철물 | · 표면보수<br>· 표면보수<br>· 주의관찰 |

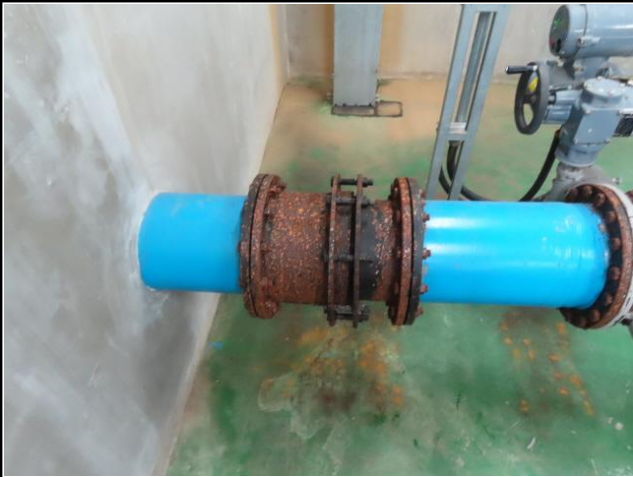
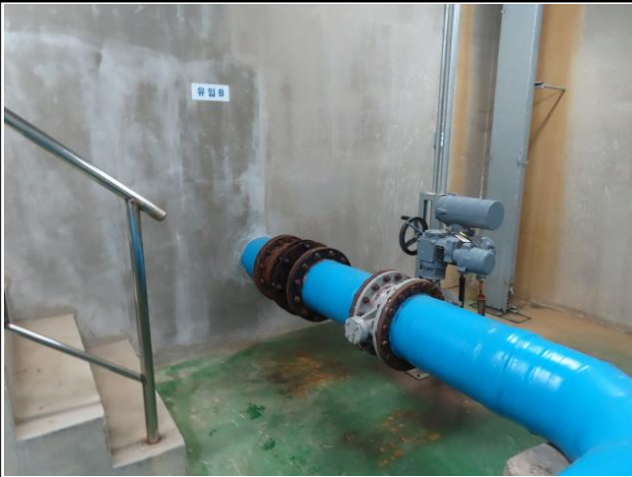
| 기계설비(유입) | 배관부식 | 기계설비(유입) | 배관부식 |

| 구 분 | | | 전차점검 결과 | 금회점검 결과 | 보수방안 |
|---|---|---|---|---|---|
| 기전<br>설비 | 기계<br>설비 | 배관류 | · 부식<br>· 플랜지 누수 | · 부식 | · 재도장 |

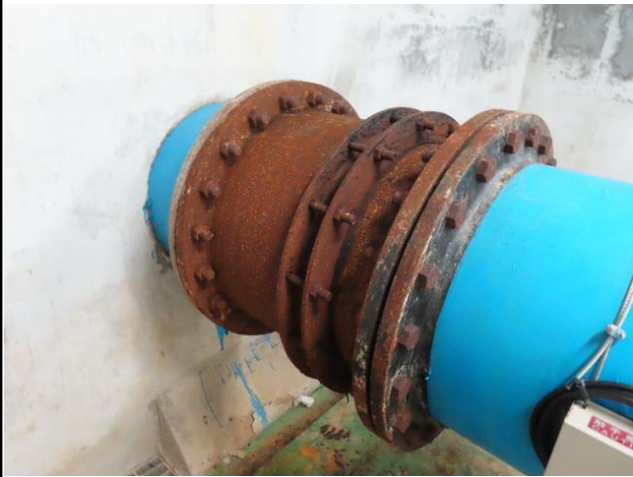
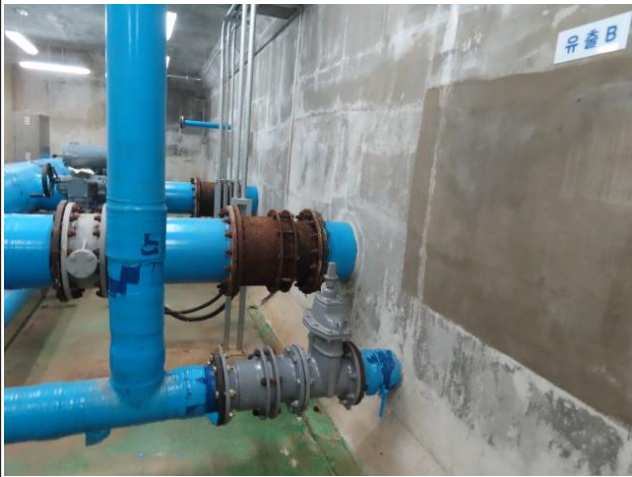
| 기계설비(유출) | 배관부식 | 기계설비(유출) | 배관부식 |

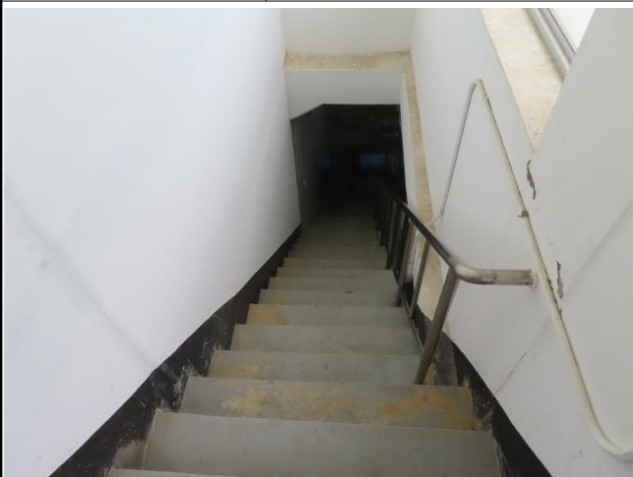
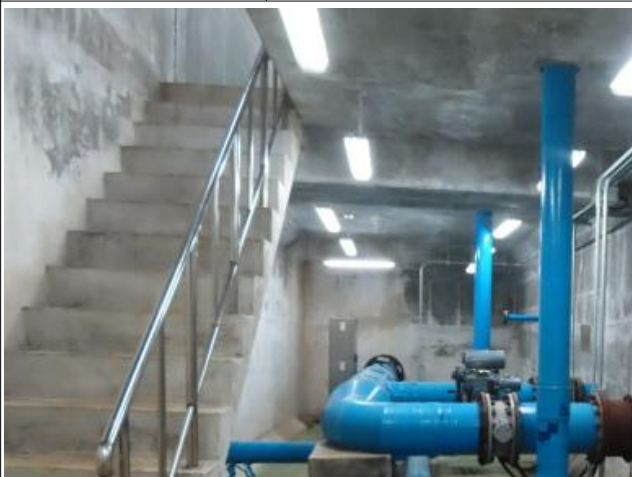
| 공중이용시설 | 계단실<br>안전난간 상태양호 | 공중이용시설 | 유·출입 밸브실<br>안전난간 상태양호 |
