## **30. 정남문학배수지**

**30.5 정기안전점검표**

## 30.5 정기안전점검표

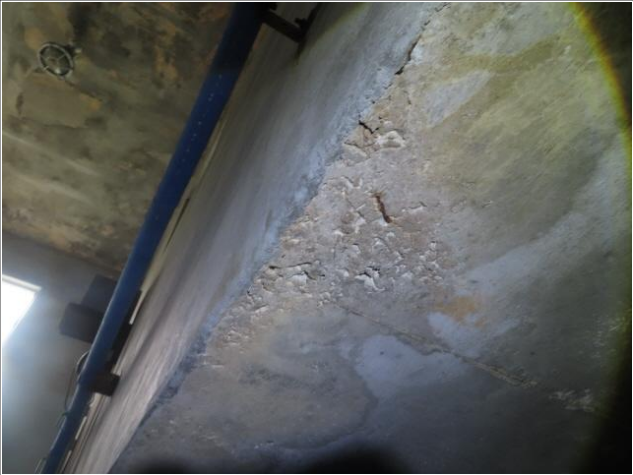
| 1지 상부슬래브 | 재료분리 | 1지 바닥슬래브 | 도장박리 |

| 구 분 | | | 전차점검 결과 | 금회점검 결과 | 보수방안 |
|---|---|---|---|---|---|
| 배수지 | 1지 | 상부슬래브 | · 백태<br>· 재료분리 | · 백태<br>· 재료분리 | · 표면보수<br>· 주의관찰 |

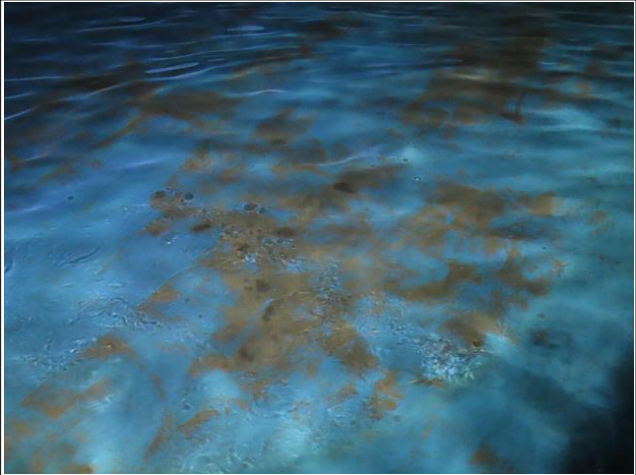
| 구 분 | | | 전차점검 결과 | 금회점검 결과 | 보수방안 |
|---|---|---|---|---|---|
| | | 바닥슬래브 | · 도장박리<br>· 망상균열<br>· 몰탈박리 | · 도장박리<br>· 망상균열<br>· 몰탈박리 | · 재도장<br>· 표면보수<br>· 단면보수 |

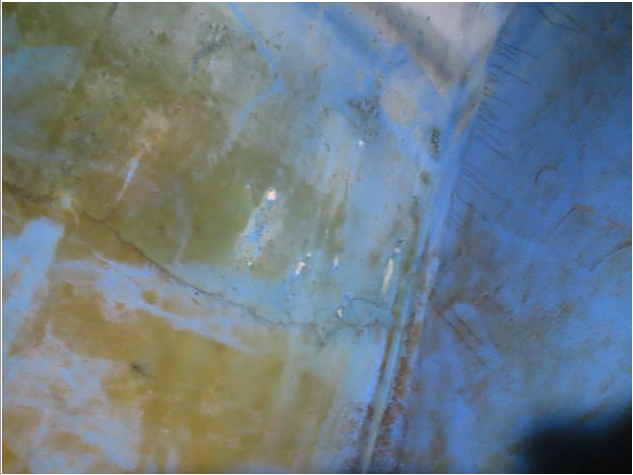
| 1지 벽체 | 백태 | 1지 바닥슬래브 | 물탈박리 |

| 구 분 | | | 전차점검 결과 | 금회점검 결과 | 보수방안 |
|---|---|---|---|---|---|
| | | 벽체 | · 균열(0.3mm미만)<br>· 도장박리<br>· 백태<br>· 몰탈파손 | · 균열(0.3mm미만)<br>· 도장박리<br>· 백태<br>· 몰탈파손 | · 표면보수<br>· 재도장<br>· 표면보수<br>· 주의관찰 |

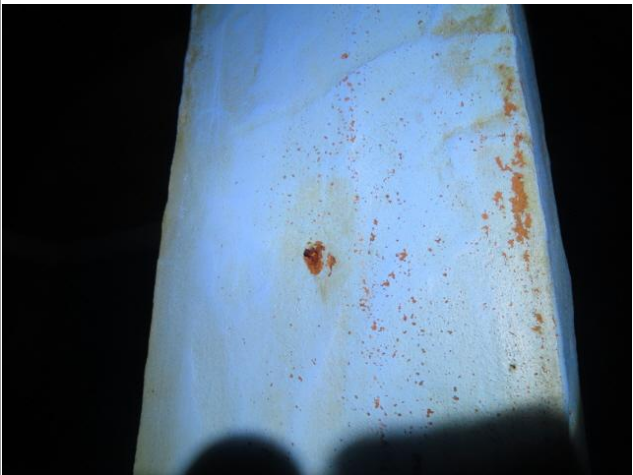
| 1지 기둥 | 녹 | 1지 상부슬래브 | 백태 |

| 구 분 | | | 전차점검 결과 | 금회점검 결과 | 보수방안 |
|---|---|---|---|---|---|
| | | 기둥 | · 녹<br>· 도장박리<br>· 백태 | · 녹<br>· 도장박리<br>· 백태 | · 청소<br>· 재도장<br>· 표면보수 |

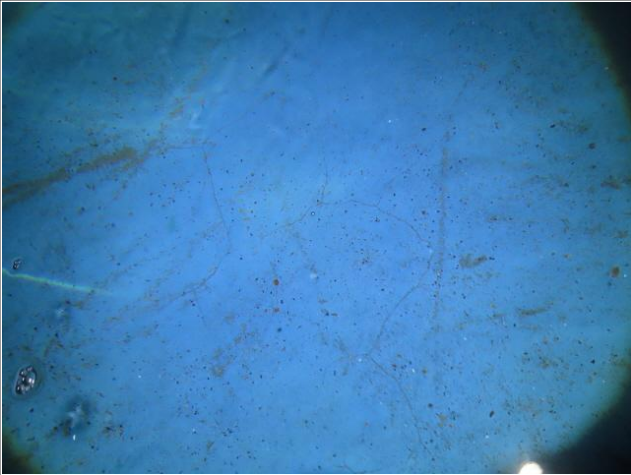
| 2지 바닥슬래브 | 망상균열 | 2지 바닥슬래브 | 도장박리 |

| 구 분 | | | 전차점검 결과 | 금회점검 결과 | 보수방안 |
|---|---|---|---|---|---|
| | | 바닥슬래브 | · 도장박리<br>· 망상균열<br>· 몰탈박리 | · 도장박리<br>· 망상균열<br>· 몰탈박리 | · 재도장<br>· 표면보수<br>· 단면보수 |

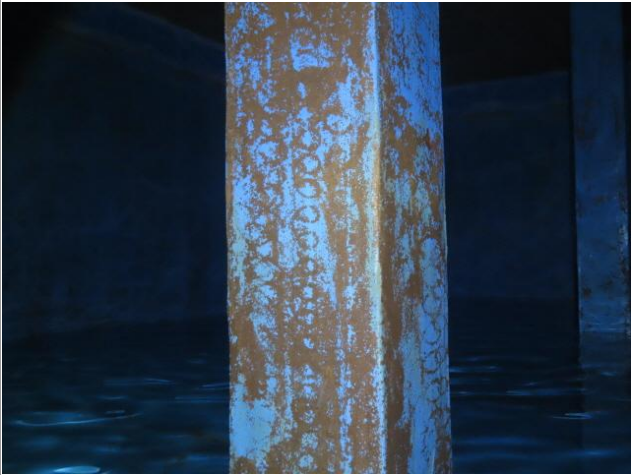
| 2지 기둥 | 도장박리 | 2지 바닥슬래브 | 물탈박리 |

| 구 분 | | | 전차점검 결과 | 금회점검 결과 | 보수방안 |
|---|---|---|---|---|---|
| | | 기둥 | · 녹<br>· 도장박리 | · 녹<br>· 도장박리 | · 청소<br>· 재도장 |

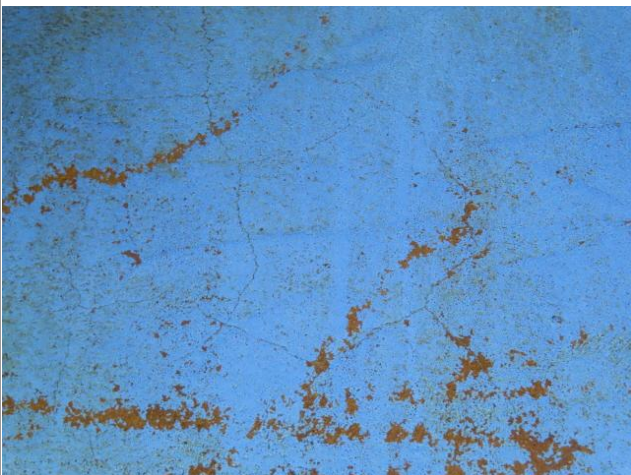
| 2지 벽체 | 망상균열 | 2지 바닥슬래브 | 망상균열 |

| 구 분 | | | 전차점검 결과 | 금회점검 결과 | 보수방안 |
|---|---|---|---|---|---|
| | | 벽체 | · 균열(0.3mm미만)<br>· 도장박리<br>· 망상균열 | · 균열(0.3mm미만)<br>· 도장박리<br>· 망상균열 | · 표면보수<br>· 재도장<br>· 표면보수 |

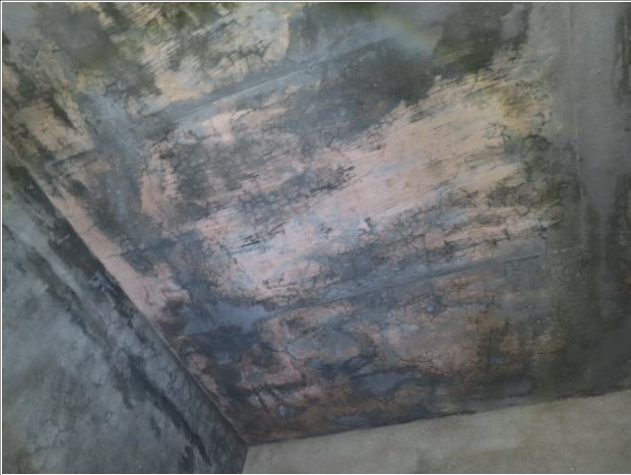
| 계단실<br>상부슬래브 | 망상균열 | 계단실 벽체 | 백태 |

| 구 분 | | | 전차점검 결과 | 금회점검 결과 | 보수방안 |
|---|---|---|---|---|---|
| 계단실 | 내부 | 상부슬래브 | 상태양호 | · 망상균열 | · 표면보수 |

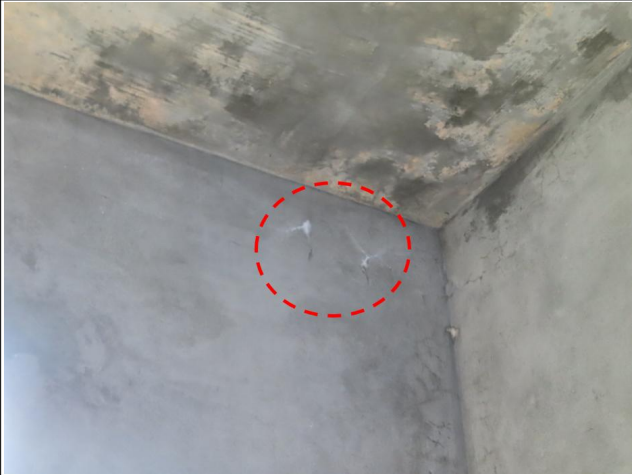
| 구 분 | | | 전차점검 결과 | 금회점검 결과 | 보수방안 |
|---|---|---|---|---|---|
| | | 벽체 | · 백태 | · 백태 | · 표면보수 |

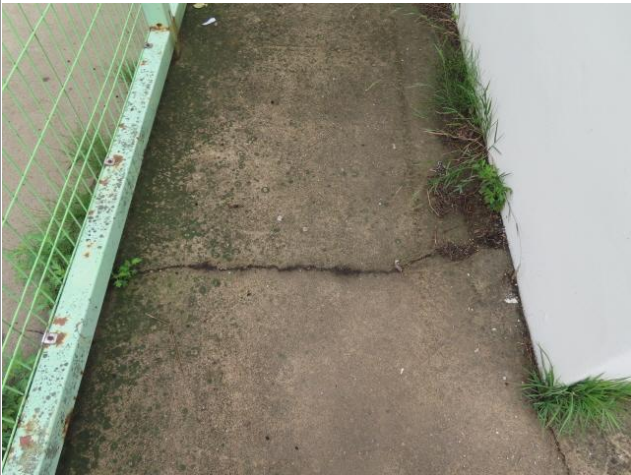
| 계단실 외부 | 균열(0.5mm이상) | 계단실 외부 | 균열(0.3mm미만) |

- 계단실은 전차점검 이후 외부에 대한 일부 보수를 실시한 것으로 조사되었다. 또한 계단실에서 발생한 균열(0.5mm이상)은 비교 검토결과 손상의 진전은 없는 상태이며, 계단실의 경우 주요 손상에 대해서는 손상별로 표면보수, 재도장등이 요구되나 대부분 경미한 상태이므로 향후 보수를 실시하는 것이 바람직할 것으로 판단된다.

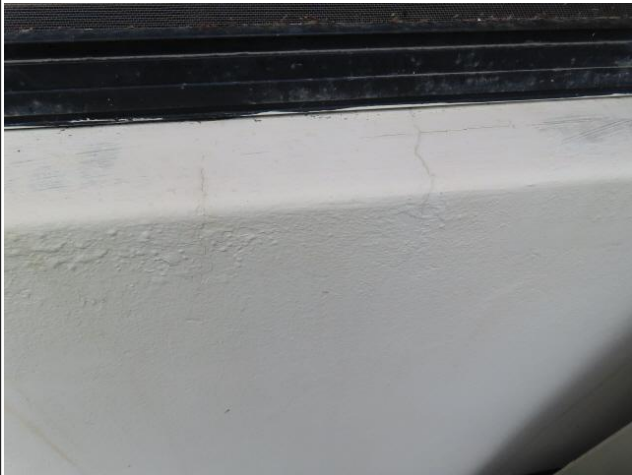
| 구 분 | | | 전차점검 결과 | 금회점검 결과 | 보수방안 |
|---|---|---|---|---|---|
| | | 벽체 | · 균열(0.3mm미만)<br>· 도장박리<br>· 물탈들뜸<br>· 망상균열 | · 균열(0.3mm미만)<br>· 도장박리 | · 표면보수<br>· 재도장 |

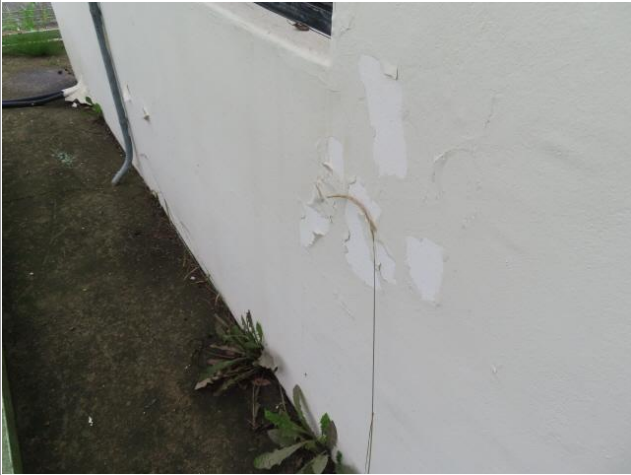
| 계단실 외부 | 도장박리 | 계단실 외부 | 들뜸(보수완료) |

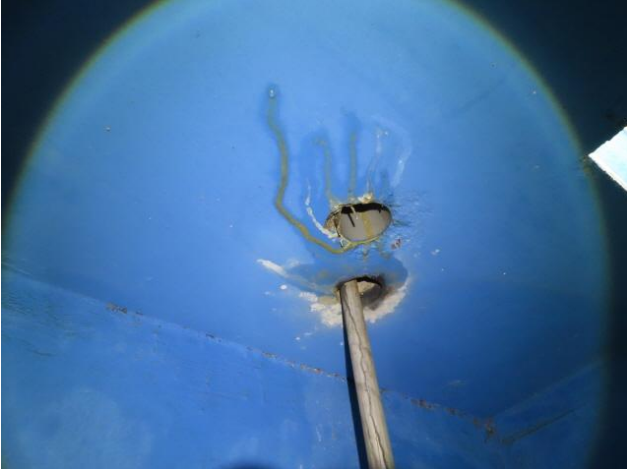
| 유입밸브실(1지)<br>상부슬래브 | 백태 | 유입밸브실(1지)<br>벽체 | 물탈파손 |

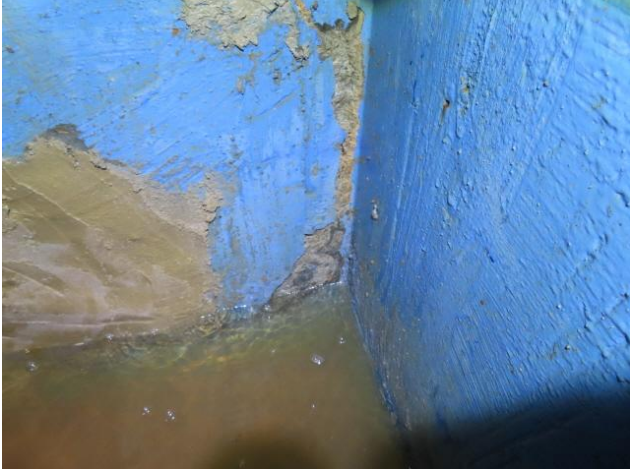
| 구 분 | | | 전차점검 결과 | 금회점검 결과 | 보수방안 |
|---|---|---|---|---|---|
| | | 벽체 | 상태양호 | · 몰탈파손 | · 단면보수 |

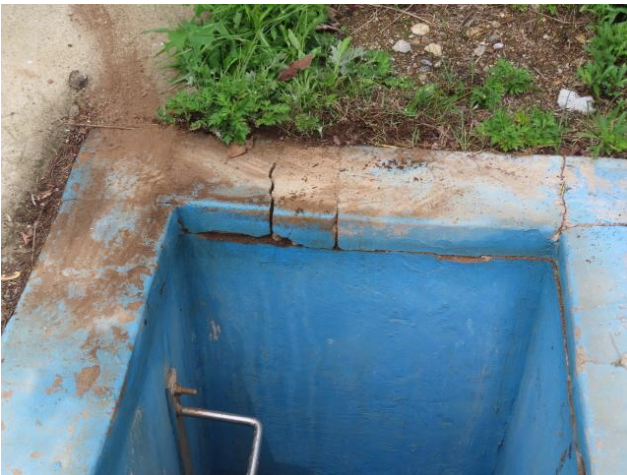
| 유입밸브실(2지)<br>상부슬래브 | 물탈파손 | 유입밸브실(2지)<br>상부슬래브 | 백태 |

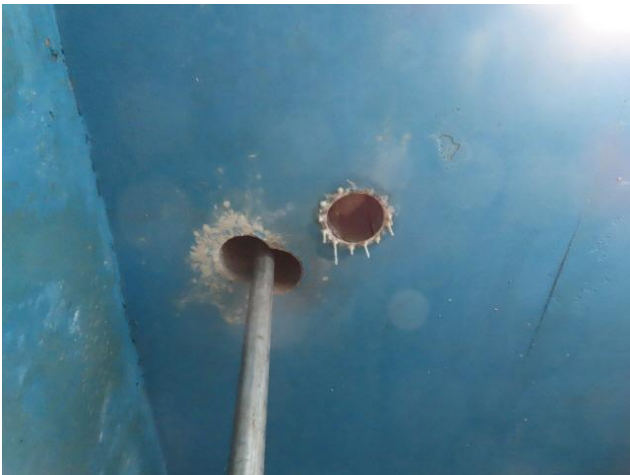
| 구 분 | | | 전차점검 결과 | 금회점검 결과 | 보수방안 |
|---|---|---|---|---|---|
| | 유입<br>밸브실<br>(2지) | 상부슬래브 | · 백태<br>· 몰탈파손 | · 백태<br>· 몰탈파손 | · 표면보수<br>· 단면보수 |

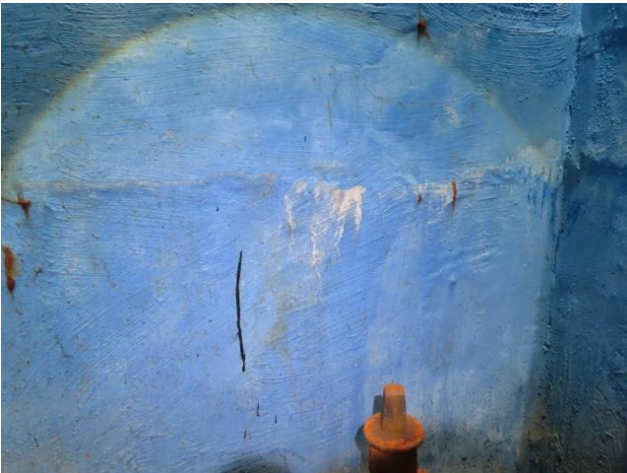
| 유출밸브실(2지)<br>벽체 | 백태 | 유출밸브실(2지)<br>바닥슬래브 | 채수 |

| 구 분 | | | 전차점검 결과 | 금회점검 결과 | 보수방안 |
|---|---|---|---|---|---|
| | | 벽체 | · 백태 | · 백태<br>· 녹 | · 표면보수<br>· 청소 |

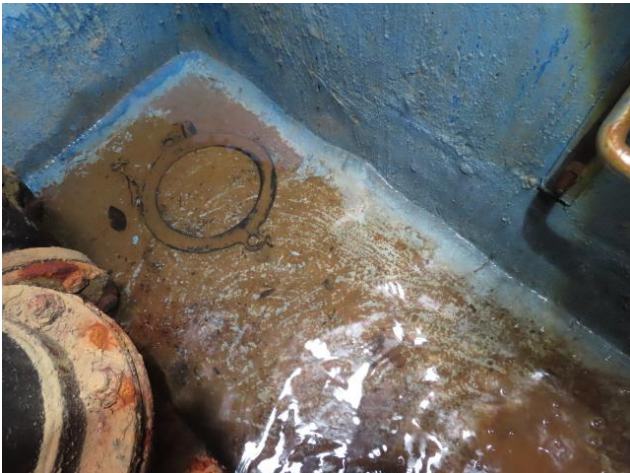
| 구 분 | | | 전차점검 결과 | 금회점검 결과 | 보수방안 |
|---|---|---|---|---|---|
| | | 바닥슬래브 | · 체수 | · 체수 | · 주의관찰 |

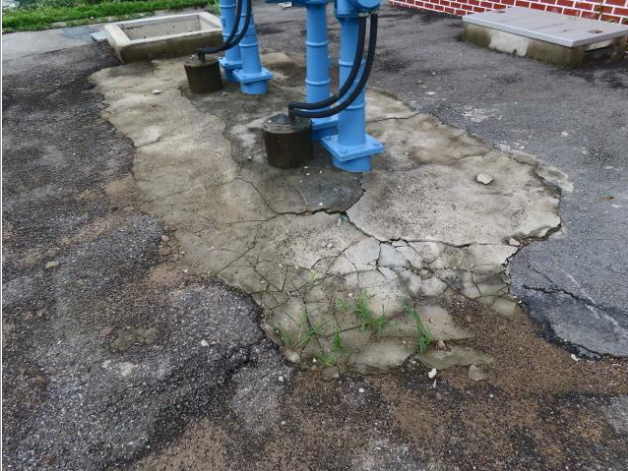
| 주변시설 | 물탈 들뜸 | 주변시설 | 포장부 균열 |

| 구 분 | | | 전차점검 결과 | 금회점검 결과 | 보수방안 |
|---|---|---|---|---|---|
| 주변시설 | | 포장부 | · 들뜸<br>· 포장부 균열 및 파손 | · 들뜸<br>· 포장부 균열 및 파손 | · 주의관찰<br>· 주의관찰 |

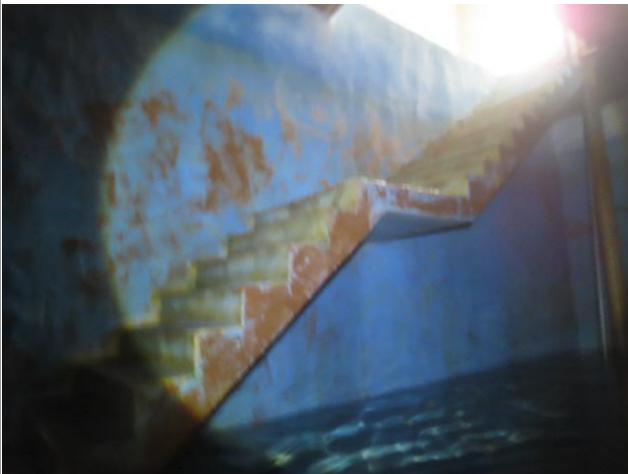
| 공중이용시설 | 배수지 1지<br>안전난간 미설치 | 공중이용시설 | 유입밸브실 1지<br>사다리 상태양호 |

- 공중이용시설에 대한 점검결과 배수지 1지와 2지 내부는 안전난간이 미 설치된 상태이므로 출입하는 작업자의 추락방지를 위해 난간을 설치하여야 할 것으로 판단된다.
- 정기안전점검 결과 본 시설물은 보조부재에 경미한 결함이 발생하였으나 기능발휘에는 지장이 없으며 내구성 증진을 위하여 일부의 보수가 필요한 상태인 “양호”로 평가하였다.

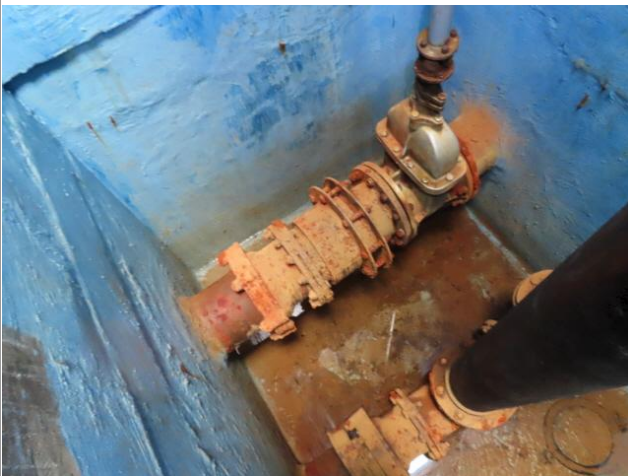
| 기계설비 | 유출밸브실 2지<br>배관부식 | 기계설비 | 유출유량계실<br>배관부식 |

| 구 분 | | | 전차점검 결과 | 금회점검 결과 | 보수방안 |
|---|---|---|---|---|---|
| 기전<br>설비 | 기계<br>설비 | 배관류 | · 배관 부식<br>· 차수불량 | · 배관 부식<br>· 차수불량 | · 재도장<br>· 주의관찰 |
