## **31. 정남문학배수지(증설)**

**31.5 정기안전점검표**

| 구 분 | 내 용 | 구 분 | 내 용 |
|---|---|---|---|
| 시설물명 | 정남문학배수지(증설) | 시설물번호 | WS2016-0000032 |

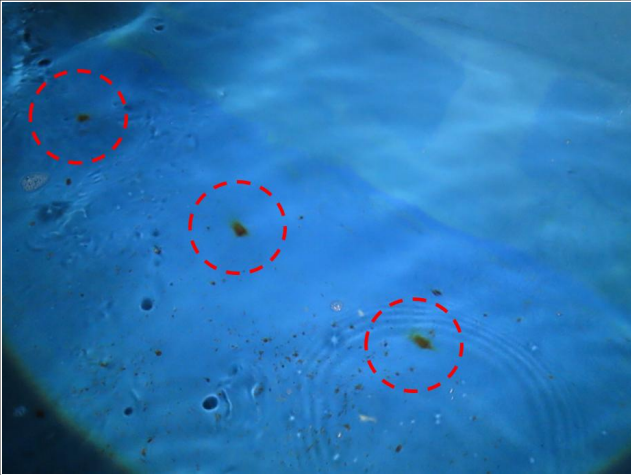
| 1지 바닥슬래브 | 녹물 | 1지 기둥 | 녹물 |

| 구 분 | | | 전차점검 결과 | 금회점검 결과 | 보수방안 |
|---|---|---|---|---|---|
| | | 바닥슬래브 | · 녹물 | · 녹물 | · 주의관찰 |

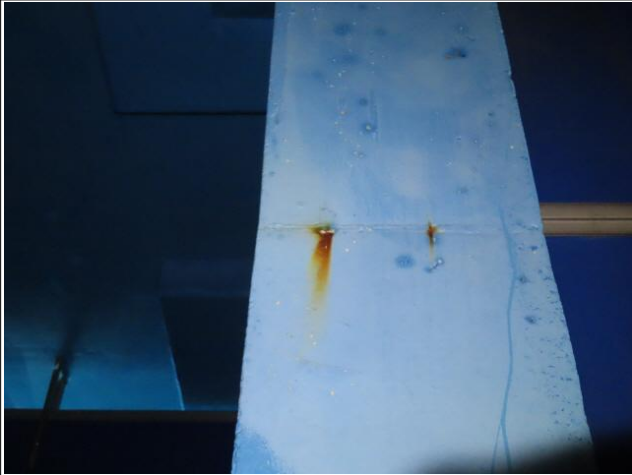
| 구 분 | | | 전차점검 결과 | 금회점검 결과 | 보수방안 |
|---|---|---|---|---|---|
| | | 기둥 | · 녹물 | · 녹물 | · 주의관찰 |

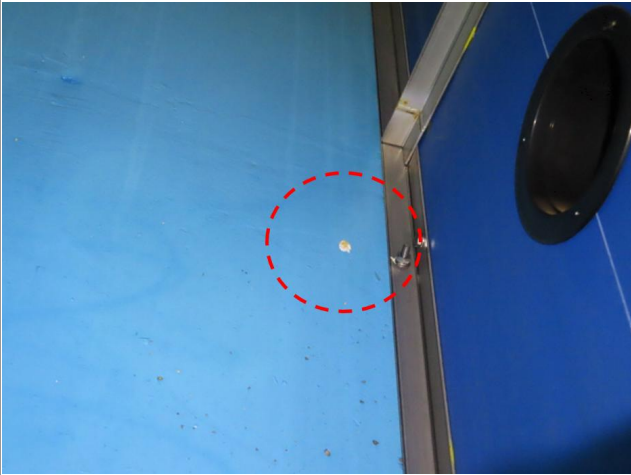
| 1지 벽체 | 백태 | 2지 바닥슬래브 | 녹물 |

| 구 분 | | | 전차점검 결과 | 금회점검 결과 | 보수방안 |
|---|---|---|---|---|---|
| | | 벽체 | · 녹물<br>· 백태 | · 녹물<br>· 백태 | · 주의관찰<br>· 주의관찰 |

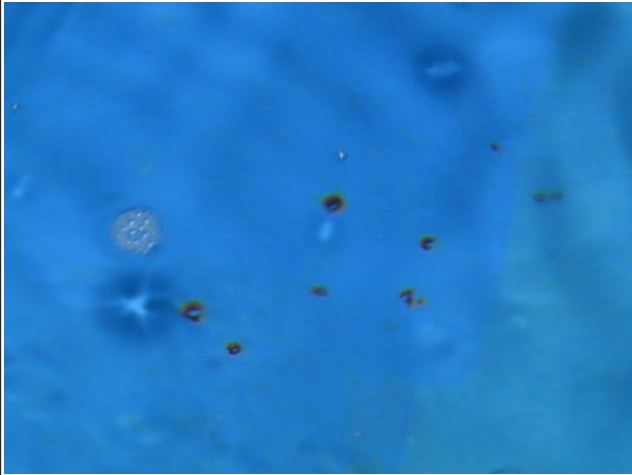
| 구 분 | | | 전차점검 결과 | 금회점검 결과 | 보수방안 |
|---|---|---|---|---|---|
| | | 바닥슬래브 | · 녹물 | · 녹물 | · 주의관찰 |

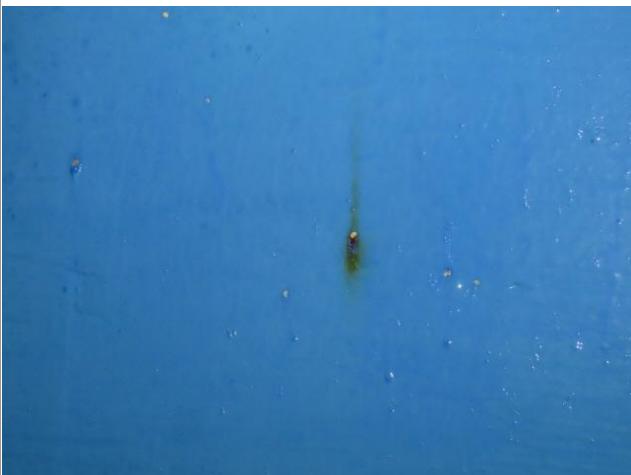
| 2지 벽체 | 녹물 | 2지 기둥 | 녹물 |

| 구 분 | | | 전차점검 결과 | 금회점검 결과 | 보수방안 |
|---|---|---|---|---|---|
| | | 벽체 | · 녹물 | · 녹물 | · 주의관찰 |

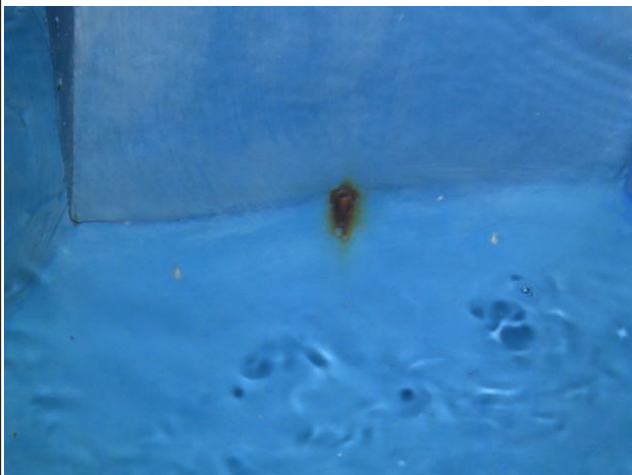
| 구 분 | | | 전차점검 결과 | 금회점검 결과 | 보수방안 |
|---|---|---|---|---|---|
| | | 기둥 | · 녹물 | · 녹물 | · 주의관찰 |

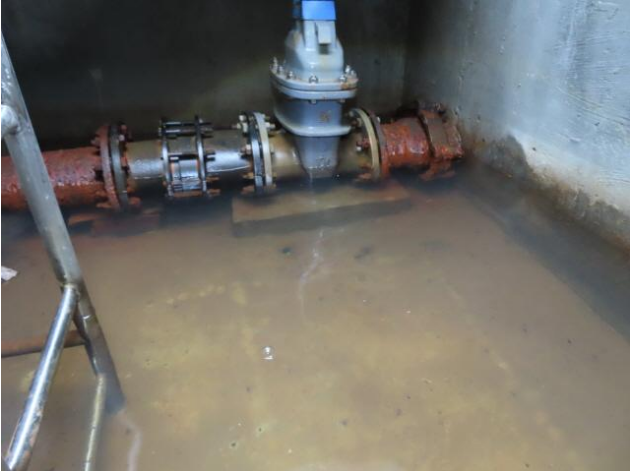
| 통합유입밸브실<br>바닥슬래브 | 채수 | 통합유출밸브실<br>벽체 | 누수/백태 |

| 구 분 | | | 전차점검 결과 | 금회점검 결과 | 보수방안 |
|---|---|---|---|---|---|
| | | 바닥슬래브 | · 체수 | · 체수 | · 주의관찰 |

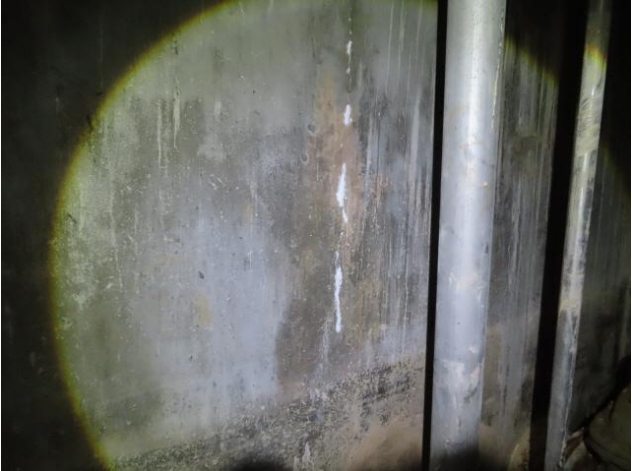
| 구 분 | | | 전차점검 결과 | 금회점검 결과 | 보수방안 |
|---|---|---|---|---|---|
| | | 벽체 | · 누수/백태 | · 누수/백태 | · 주의관찰 |

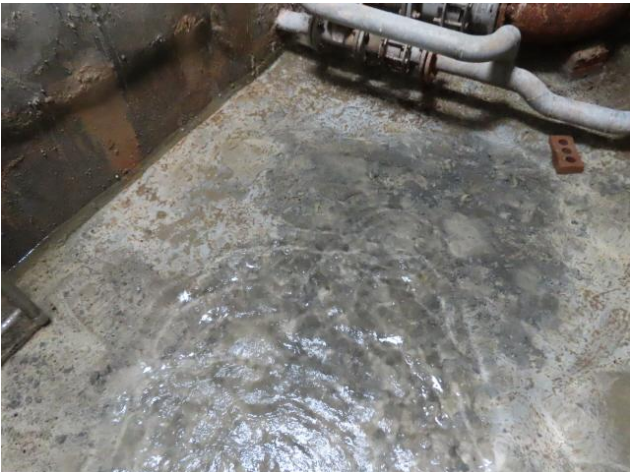
| 통합유출밸브실<br>바닥슬래브 | 채수 | 제어실<br>바닥슬래브 | 상태양호(보수) |

| 구 분 | | | 전차점검 결과 | 금회점검 결과 | 보수방안 |
|---|---|---|---|---|---|
| | | 바닥슬래브 | · 체수 | · 체수 | · 주의관찰 |

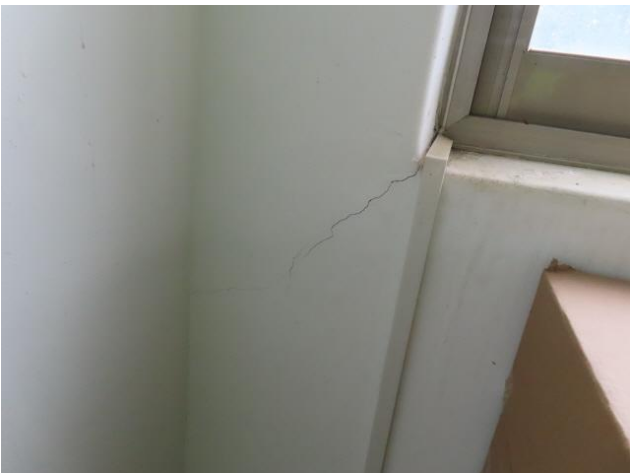
| 제어실 벽체 | 균열 | 제어실 상부슬래브 | 균열, 누수 |

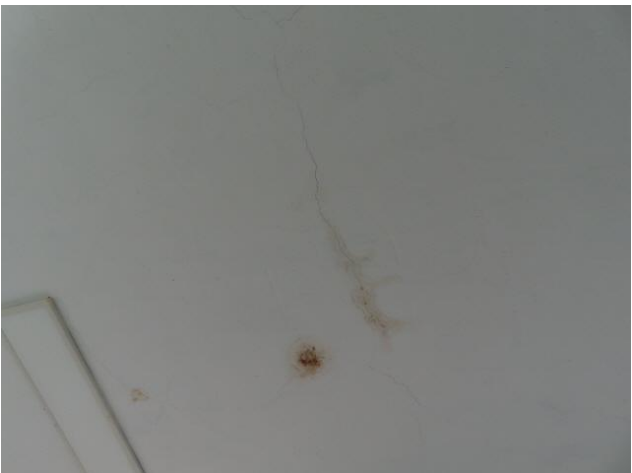
| 구 분 | | | 전차점검 결과 | 금회점검 결과 | 보수방안 |
|---|---|---|---|---|---|
| 제어실 | 내부 | 상부슬래브 | · 균열/누수 | · 균열/누수 | · 주의관찰 |

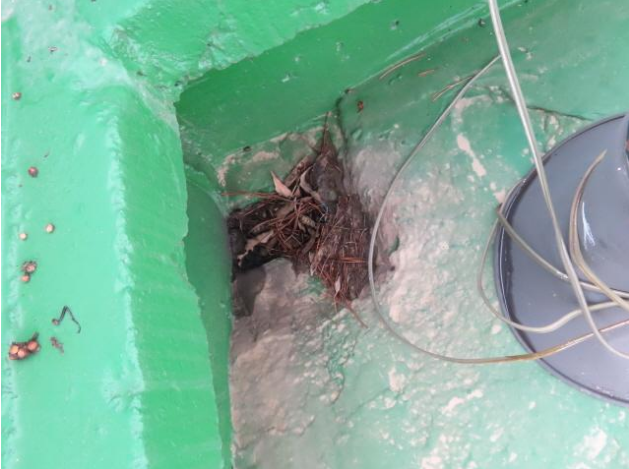
| 제어실 외부 | 배수구 막힘 | 제어실 외부 | 상태양호(보수) |

| 구 분 | | | 전차점검 결과 | 금회점검 결과 | 보수방안 |
|---|---|---|---|---|---|
| | 외부 | 상부슬래브 | · 배수구 막힘 | · 배수구 막힘 | · 청소 |

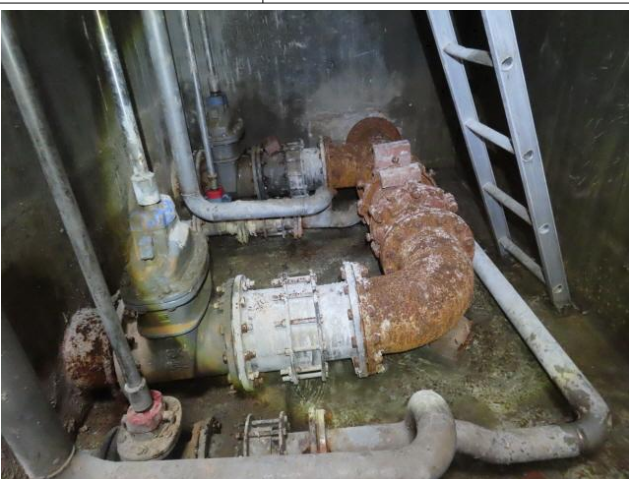
| 기계설비 | 통합유출밸브실<br>배관 부식 | 기계설비 | 통합유입밸브실<br>배관 부식 |

| 구 분 | | | 전차점검 결과 | 금회점검 결과 | 보수방안 |
|---|---|---|---|---|---|
| 기전설비 | 기계설비 | 배관류 | · 배관 부식 | · 배관 부식 | · 재도장 |
