## **32. 정남산업단지배수지**

## 32.1 시설물 현황

## 32.5 정기안전점검표

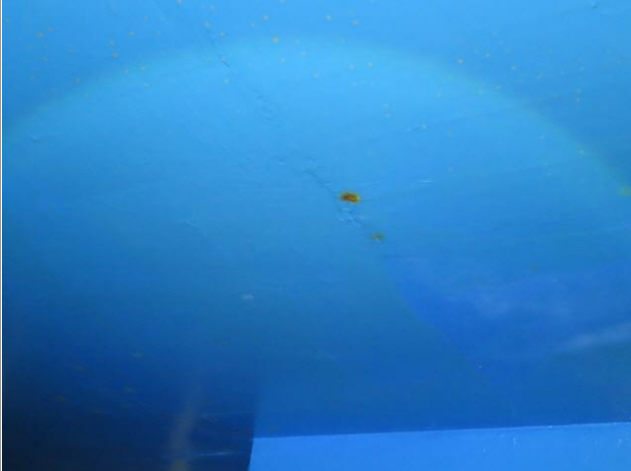
| 1지 상부슬래브 | 녹물 | 1지 바닥슬래브 | 도장박락 |

| 구 분 | | | 전차점검 결과 | 금회점검 결과 | 보수방안 |
|---|---|---|---|---|---|
| 배수지 | 1지 | 상부슬래브 | 상태양호 | · 녹물 | · 주의관찰 |

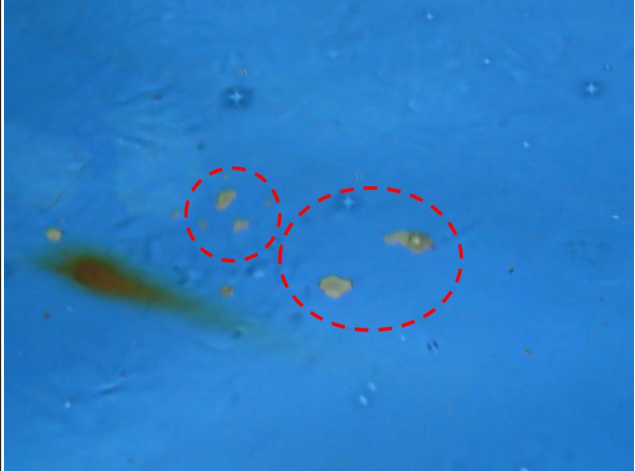
| 구 분 | | | 전차점검 결과 | 금회점검 결과 | 보수방안 |
|---|---|---|---|---|---|
| | | 바닥슬래브 | · 도장박락<br>· 녹물 | · 도장박락<br>· 녹물 | · 주의관찰<br>· 주의관찰 |

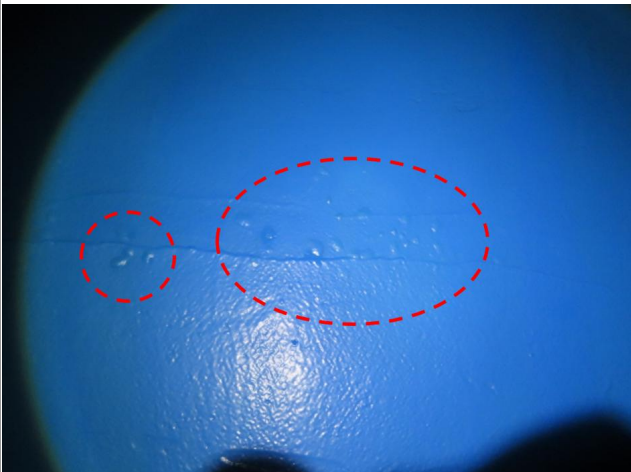
| 1지 벽체 | 도장들뜸(기포) | 1지 기둥 | 녹물 |

| 구 분 | | | 전차점검 결과 | 금회점검 결과 | 보수방안 |
|---|---|---|---|---|---|
| | | 벽체 | · 도장들뜸(기포)<br>· 녹물 | · 도장들뜸(기포)<br>· 녹물 | · 주의관찰<br>· 주의관찰 |

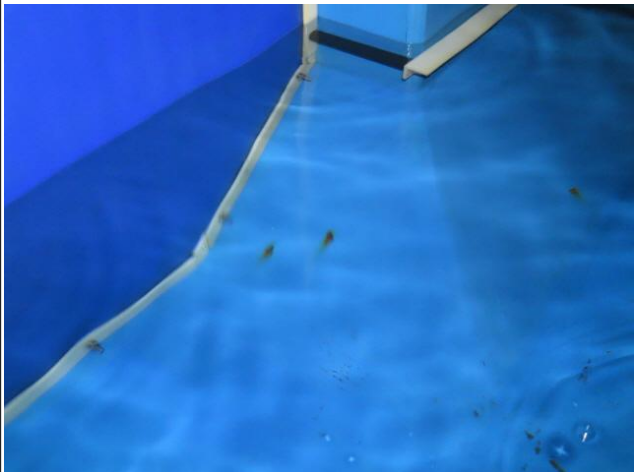
| 구 분 | | | 전차점검 결과 | 금회점검 결과 | 보수방안 |
|---|---|---|---|---|---|
| | | 기둥 | · 녹물 | · 녹물 | · 주의관찰 |

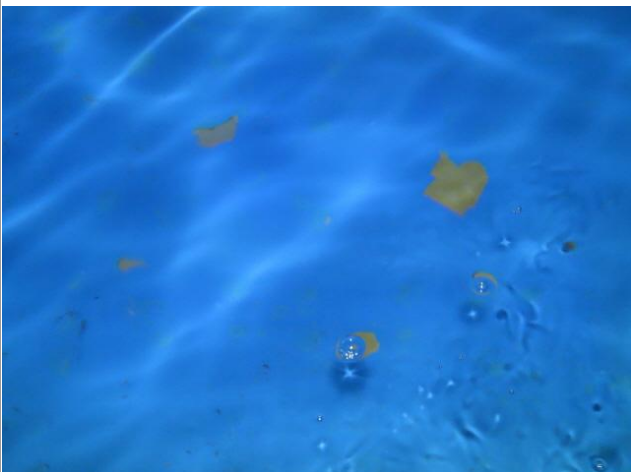
| 2지 바닥슬래브 | 도장박리 | 2지 바닥슬래브 | 균열(0.3mm미만) |

| 구 분 | | | 전차점검 결과 | 금회점검 결과 | 보수방안 |
|---|---|---|---|---|---|
| | | 바닥슬래브 | · 도장박리<br>· 녹물 | · 도장박리<br>· 녹물<br>· 균열(0.3mm미만) | · 주의관찰<br>· 주의관찰<br>· 주의관찰 |

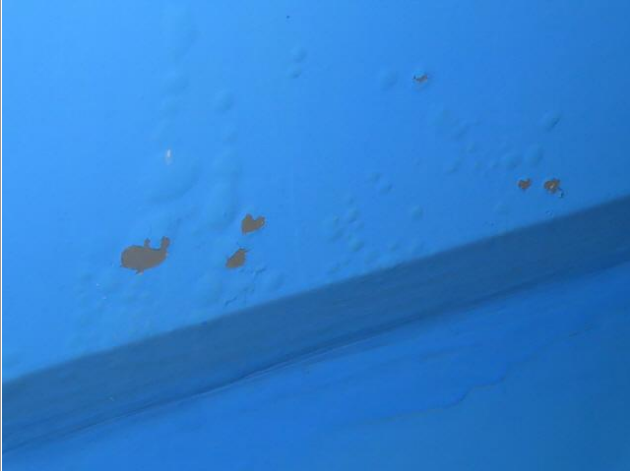
| 2지 벽체 | 도장들뜸(기포) | 유입밸브실 벽체 | 균열(0.3mm미만) |

| 구 분 | | | 전차점검 결과 | 금회점검 결과 | 보수방안 |
|---|---|---|---|---|---|
| | | 벽체 | · 균열(0.3mm미만)<br>· 긴결재 미제거<br>· 도장들뜸(기포)<br>· 녹물 | · 균열(0.3mm미만)<br>· 긴결재 미제거<br>· 도장들뜸(기포)<br>· 녹물<br>· 도장박리 | · 주의관찰<br>· 주의관찰<br>· 주의관찰<br>· 주의관찰<br>· 주의관찰 |

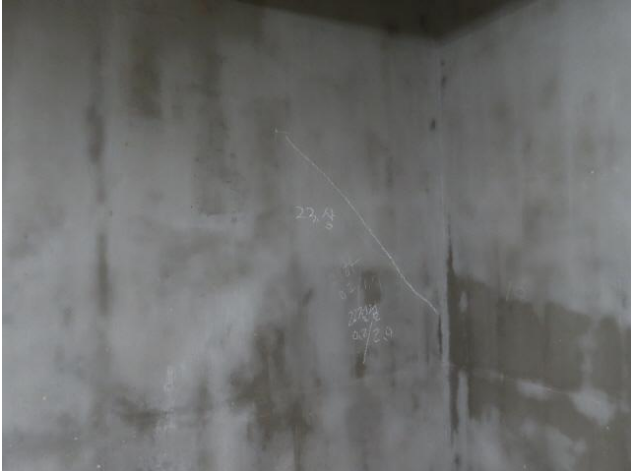
| 구 분 | | | 전차점검 결과 | 금회점검 결과 | 보수방안 |
|---|---|---|---|---|---|
| | | 벽체 | · 균열부백태<br>· 균열(0.3mm미만) | · 균열부백태<br>· 균열(0.3mm미만) | · 주의관찰<br>· 주의관찰 |

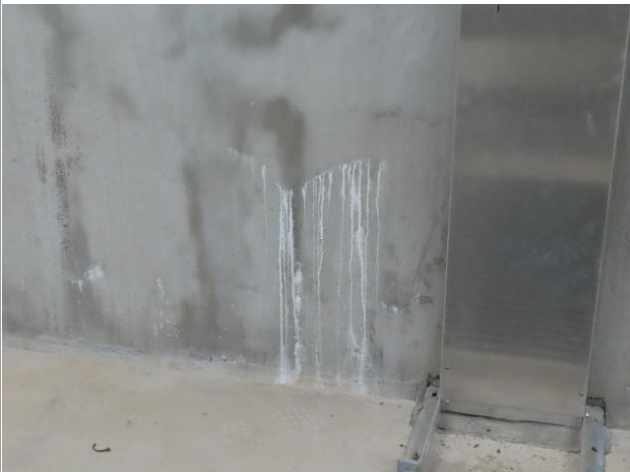
| 유입밸브실 벽체 | 균열부백태 | 유입밸브실 바닥슬래브 | 물탈균열 |

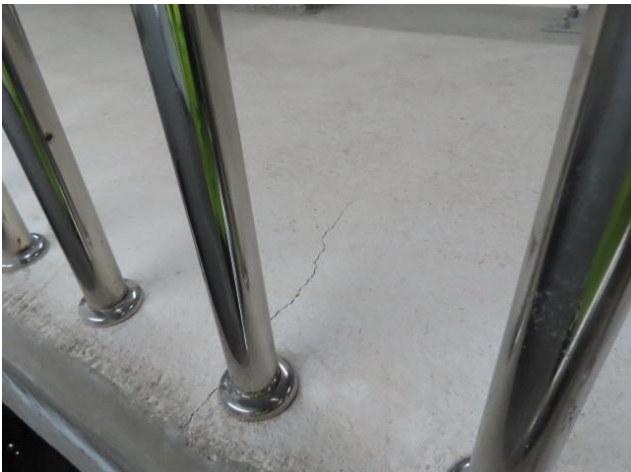
| 구 분 | | | 전차점검 결과 | 금회점검 결과 | 보수방안 |
|---|---|---|---|---|---|
| | | 바닥슬래브 | · 층분리<br>· 몰탈균열 | · 층분리<br>· 몰탈균열 | · 주의관찰<br>· 주의관찰 |

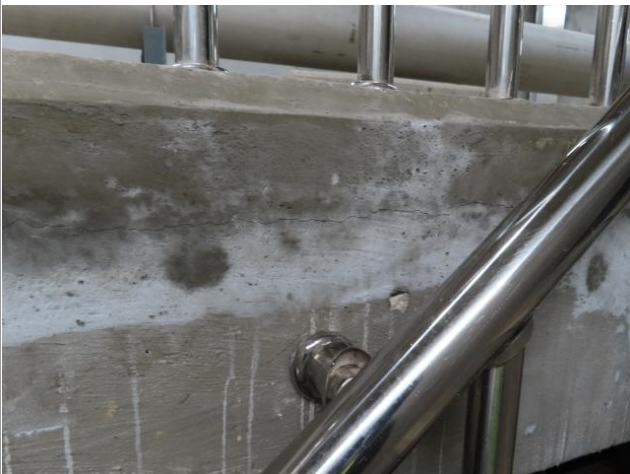
| 유입밸브실 바닥슬래브 | 층분리 | 유출밸브실 벽체 | 물탈균열 |

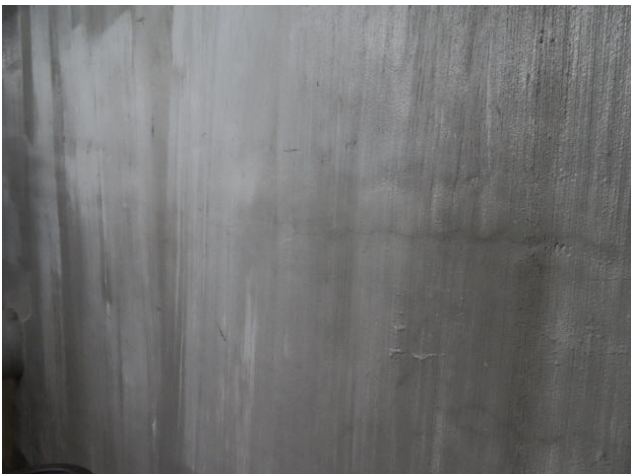
| 구 분 | | | 전차점검 결과 | 금회점검 결과 | 보수방안 |
|---|---|---|---|---|---|
| | | 벽체 | · 몰탈균열<br>· 콜트조인트 균열 | · 몰탈균열<br>· 콜트조인트 균열 | · 주의관찰<br>· 주의관찰 |

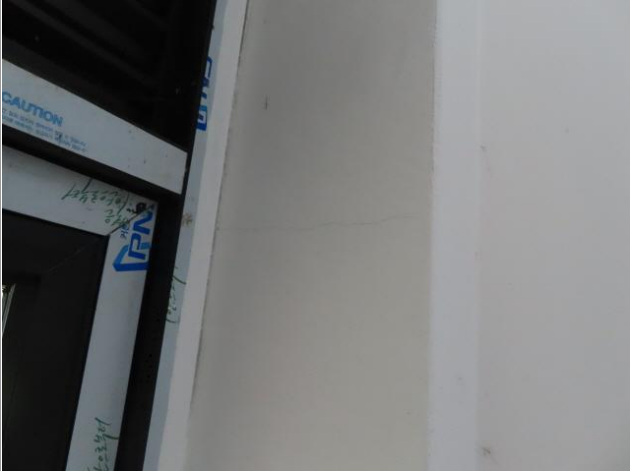
| 전기실 벽체 | 균열(0.3mm미만) | 전기실 벽체 | 이격 |

| 구 분 | | | 전차점검 결과 | 금회점검 결과 | 보수방안 |
|---|---|---|---|---|---|
| | | 벽체 | · 균열(0.3mm미만)<br>· 조적균열<br>· 이격 | · 균열(0.3mm미만)<br>· 조적균열<br>· 이격 | · 주의관찰<br>· 주의관찰<br>· 주의관찰 |

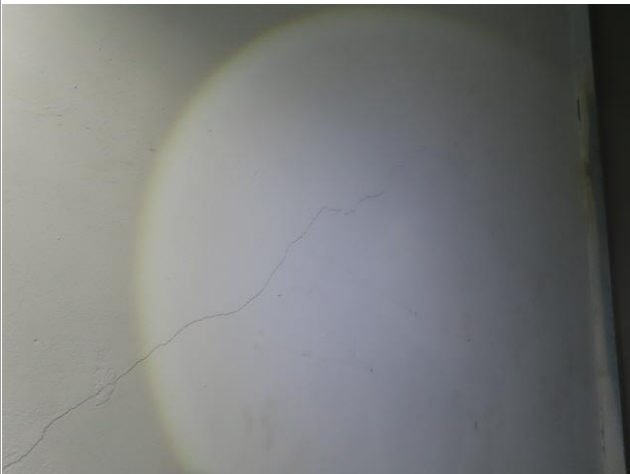
| 계단실 벽체 | 균열(0.3mm미만) | 계단실 벽체 | 조적균열 |

| 구 분 | | | 전차점검 결과 | 금회점검 결과 | 보수방안 |
|---|---|---|---|---|---|
| | | 벽체 | · 균열(0.3mm미만)<br>· 조적균열 | · 균열(0.3mm미만)<br>· 조적균열 | · 주의관찰<br>· 주의관찰 |

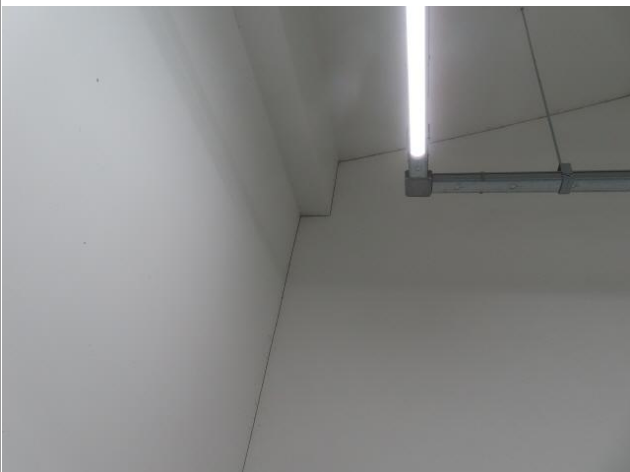
| 홀 벽체 | 이격 | 홀 벽체 | 균열(0.3mm미만) |

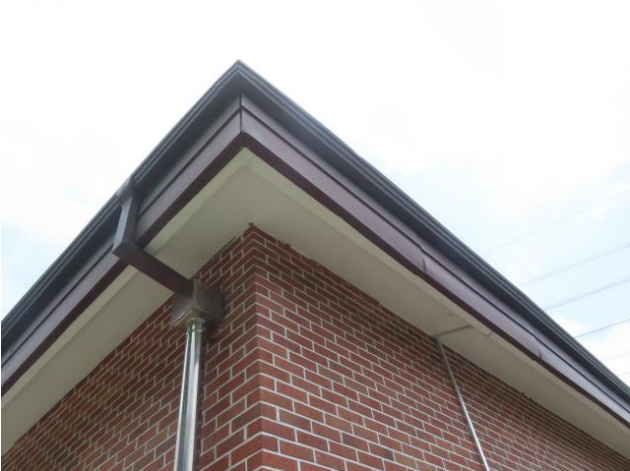
| 건축구조물 외부 | | 주변시설 | |

| 마감재 탈락(보수완료) | | 휀스 변형 | |

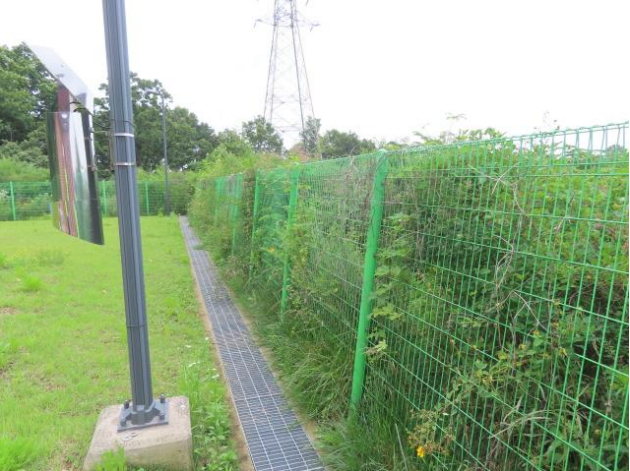
- 배수지 주변에서 발생한 웅스 변형의 경우 외부충격에 의해 발생한 것으로 판단되며, 전차점검 비교결과 손상의 진전은 없는 것으로 확인되었다. 웅스 변형의 경우 보수보다 정기적인 점검을 통한 주의관찰이 적합할 것으로 판단된다.
- 공중이용시설의 경우 파손, 변형 등이 없는 양호한 상태로 유지하고 있는 것으로 조사되었다.

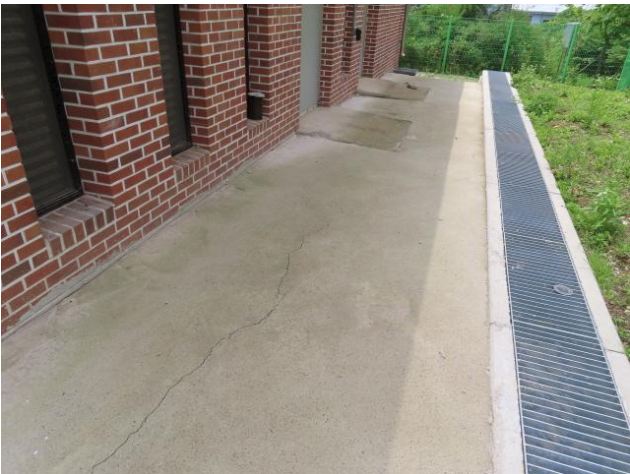
| 건축구조물 외부 | | 건축구조물 외부 | |

| 몰탈균열 | | 몰탈균열 | |

| 구 분 | | | 전차점검 결과 | 금회점검 결과 | 보수방안 |
|---|---|---|---|---|---|
| | 외부 | | · 마감재 탈락 | · 몰탈균열 | · 주의관찰 |

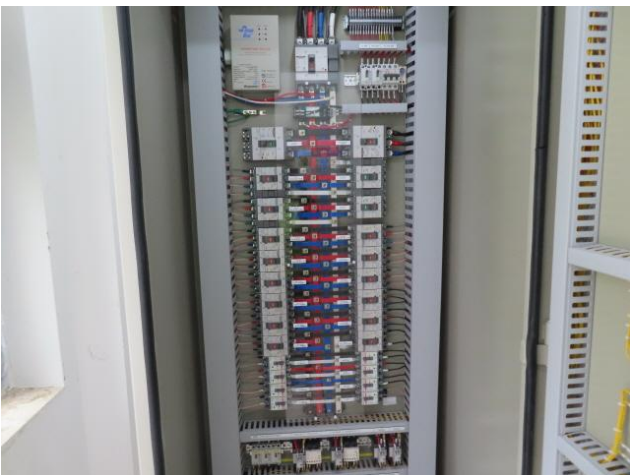
| 전기설비 | | 전기설비 | |

| 상태양호 | | 상태양호 | |

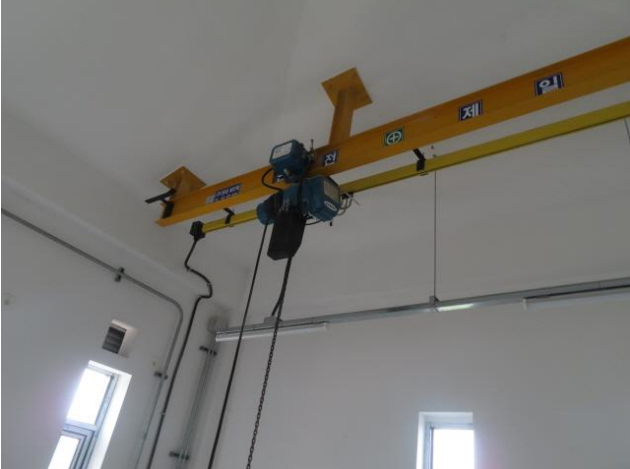
| 기계설비 | 호이스트 상태양호 | 기계설비 | 배관,밸브 상태양호 |

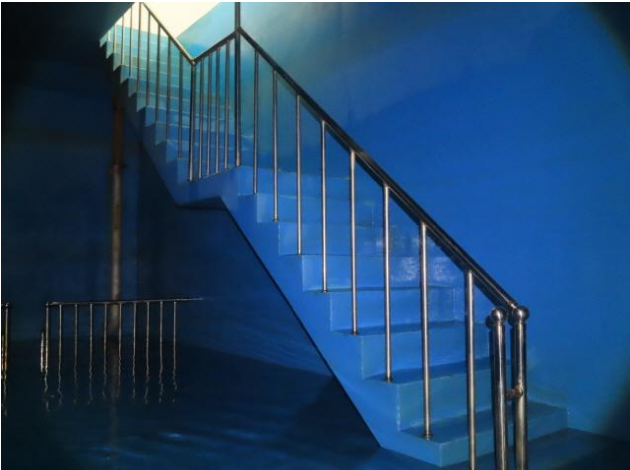
| 공중이용시설 | 배수지 2지<br>안전난간 상태양호 | 공중이용시설 | 배수지 1지<br>안전난간 상태양호 |

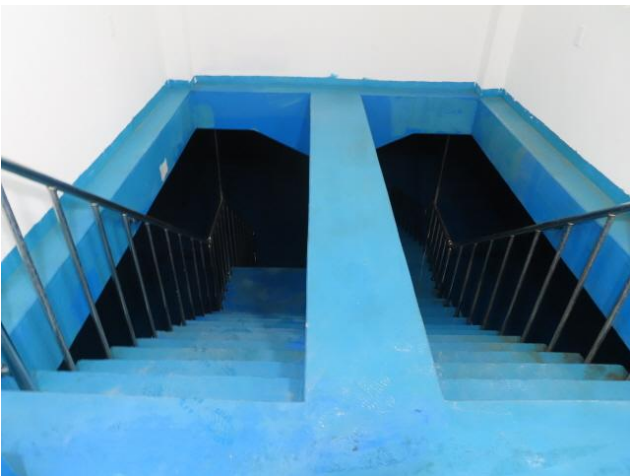
| 공중이용시설 | 배수지 입구<br>안전난간 상태양호 | 공중이용시설 | 유입밸브실<br>안전난간 상태양호 |
