## **33. 통합운영가압장**

## 33.1 시설물 현황

## 33.5 정기안전점검표

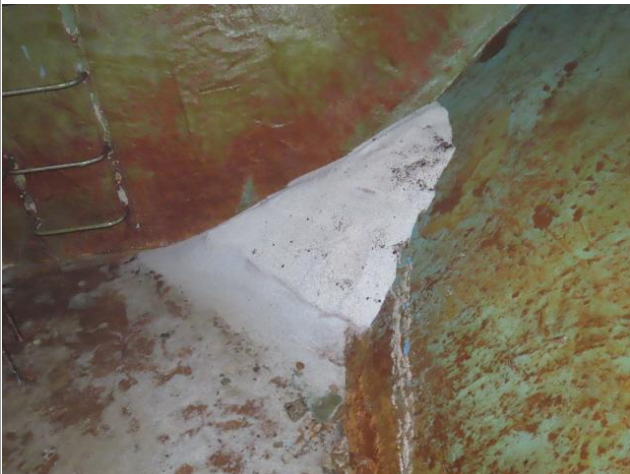
| 집수정 바닥슬래브 | 토사유입 | 집수정 벽체 | 누수 및 토사유입 |

| 구 분 | | 전차점검 결과 | 금회점검 결과 | 보수방안 |
|---|---|---|---|---|
| | | 바닥슬래브<br>· 도장박리<br>· 망상균열 | · 도장박리<br>· 망상균열<br>· 토사유입 | · 재도장<br>· 표면보수<br>· 청소 |

- 집수정에서 조사된 누수 및 토사유입은 기존 벽체에 오버플로우 배관을 확장 공사 하면서 마감이 불량하여 발생한 시공미흡으로 확인되었다. 따라 집수정 내부에 조사된 누수 및 토사유입, 균열(0.3mm이상), 망상균열은 내구성 확보, 추가손상방지를 위해 단면보수, 표면보수가 필요할 것으로 판단된다.

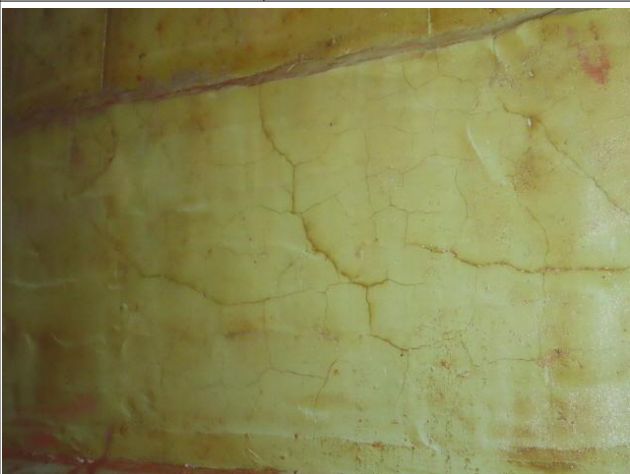
| 집수정 벽체 | 망상균열 | 집수정 벽체 | 도장박리 |

| 구 분 | | 전차점검 결과 | 금회점검 결과 | 보수방안 |
|---|---|---|---|---|
| | | 벽체<br>· 관부식<br>· 균열(0.3mm이상)<br>· 균열부백태<br>· 도장박리<br>· 망상균열 | · 관부식<br>· 균열(0.3mm이상)<br>· 균열부백태<br>· 도장박리<br>· 망상균열<br>· 누수 및 토사유입 | · 재도장<br>· 주입보수<br>· 표면보수<br>· 재도장<br>· 표면보수<br>· 단면보수 |

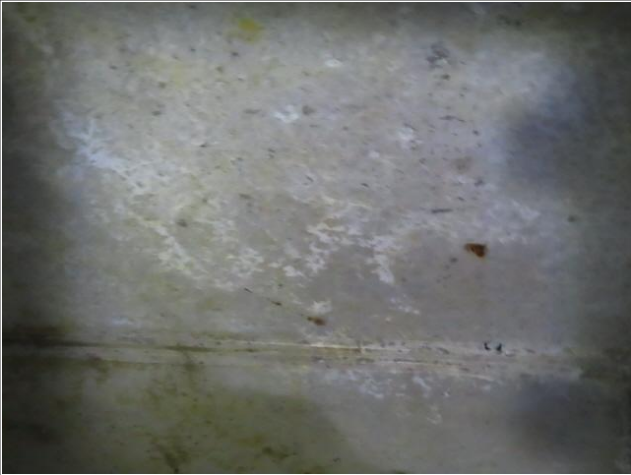
| 1지 상부슬래브 | 백태 | 1지 상부슬래브 | 철근노출 |

| 구 분 | | 전차점검 결과 | 금회점검 결과 | 보수방안 |
|---|---|---|---|---|
| | 흡수조 2지 | 상부슬래브<br>· 백태 | · 백태 | · 표면보수 |

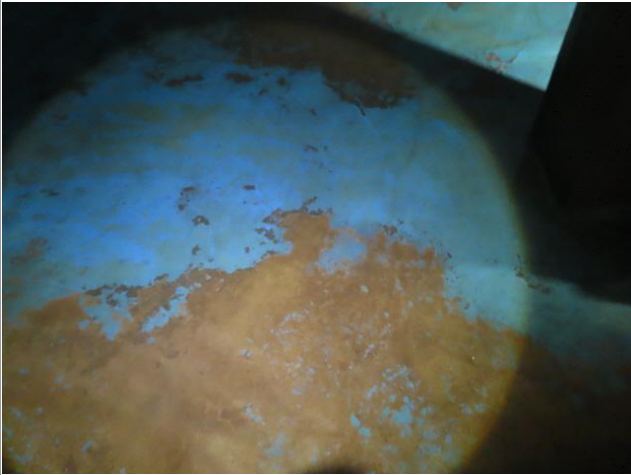
| 1지 바닥슬래브 | 도장박리 | 1지 바닥슬래브 | 망상균열 |

| 구 분 | | 전차점검 결과 | 금회점검 결과 | 보수방안 |
|---|---|---|---|---|
| | | 바닥슬래브<br>· 관부식<br>· 녹<br>· 도장박리<br>· 망상균열 | · 관부식<br>· 녹<br>· 도장박리<br>· 망상균열 | · 재도장<br>· 청소<br>· 재도장<br>· 표면보수 |

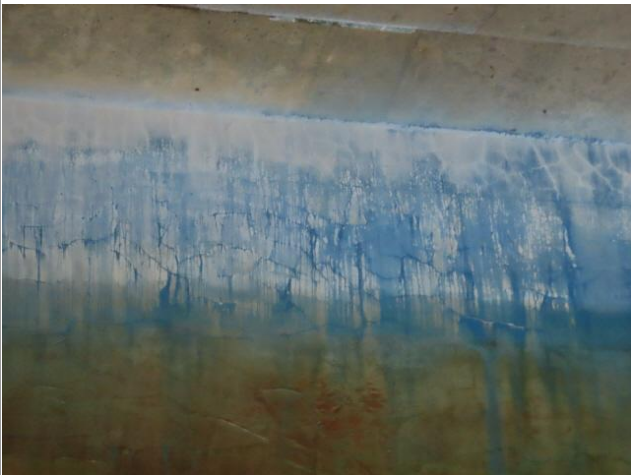
| 1지 벽체 | 망상균열 | 1지 기둥 | 도장박리 |

| 구 분 | | 전차점검 결과 | 금회점검 결과 | 보수방안 |
|---|---|---|---|---|
| | | 벽체<br>· 관부식<br>· 균열(0.3mm미만)<br>· 균열(0.3mm이상)<br>· 도장박리<br>· 망상균열<br>· 백태<br>· 재료분리<br>· 철근노출 | · 관부식<br>· 균열(0.3mm미만)<br>· 균열(0.3mm이상)<br>· 도장박리<br>· 망상균열<br>· 백태<br>· 재료분리<br>· 철근노출 | · 재도장<br>· 표면보수<br>· 주입보수<br>· 재도장<br>· 표면보수<br>· 표면보수<br>· 단면보수<br>· 단면보수(방청) |

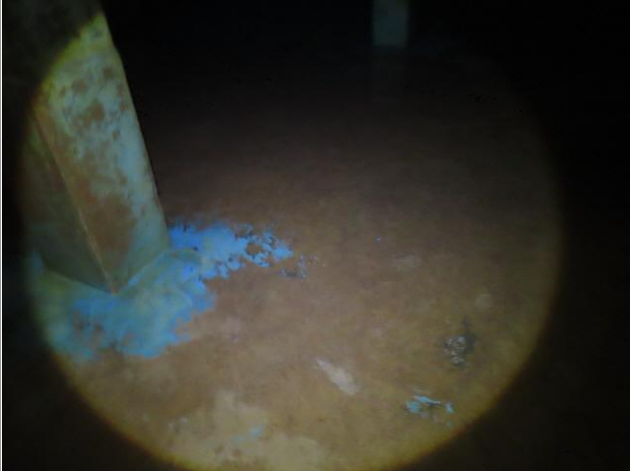
| 2지 하부슬래브 | 도장박리 | 2지 벽체 | 균열(0.3mm이상) |

| 구 분 | | 전차점검 결과 | 금회점검 결과 | 보수방안 |
|---|---|---|---|---|
| | | 바닥슬래브<br>· 균열(0.3mm이상)<br>· 도장박리<br>· 망상균열 | · 균열(0.3mm이상)<br>· 도장박리<br>· 망상균열 | · 주입보수<br>· 재도장<br>· 표면보수 |

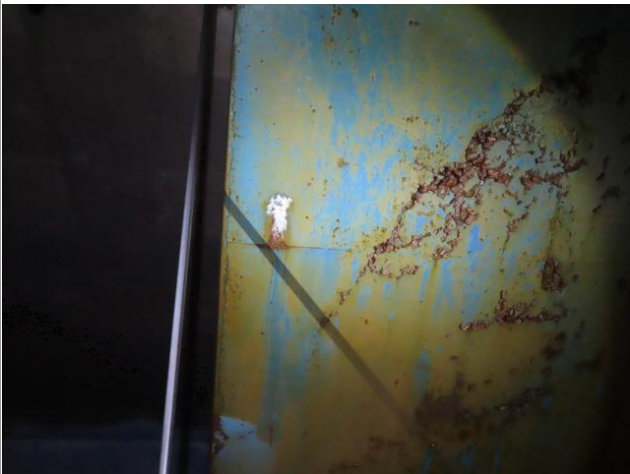
| 2지 벽체 | 백태 | 2지 벽체 | 도장박리 |

| 구 분 | | 전차점검 결과 | 금회점검 결과 | 보수방안 |
|---|---|---|---|---|
| | | 벽체<br>· 관부식<br>· 균열(0.3mm미만)<br>· 균열(0.3mm이상)<br>· 도장박리<br>· 망상균열<br>· 백태<br>· 재료분리<br>· 철근노출 | · 관부식<br>· 균열(0.3mm미만)<br>· 균열(0.3mm이상)<br>· 도장박리<br>· 망상균열<br>· 백태<br>· 재료분리<br>· 철근노출 | · 재도장<br>· 표면보수<br>· 주입보수<br>· 재도장<br>· 표면보수<br>· 표면보수<br>· 단면보수<br>· 단면보수(방청) |

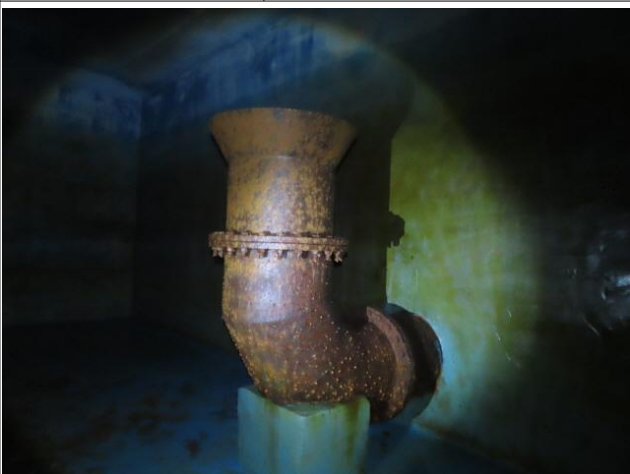
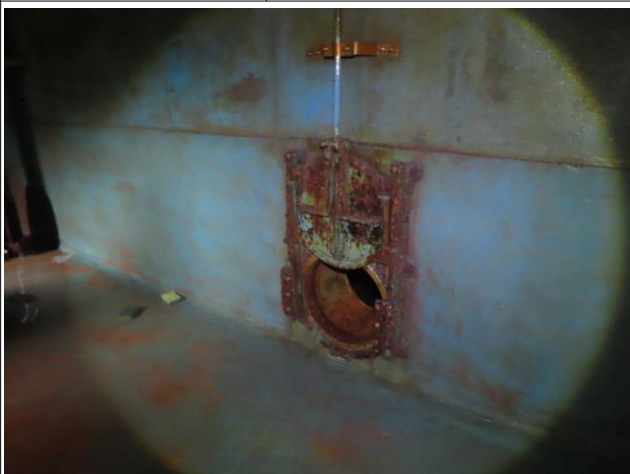
| 2지 벽체 | 관부식 | 2지 벽체 | 관부식 |

- 흡수정 내부에서 조사된 손상들은 공용기간 중 발생할 수 있는 손상들로 흡수정의 청결도, 내구성 확보를 위해 표면보수, 재도장, 단면보수(방청)등의 보수가 필요 할 것으로 판단된다.
- 또한 집수정 및 흡수조 내부에 설치된 관들은 공용기간에 따른 노후화가 진행되어 단면감소 및 부식이 발생한 것으로 보아 재설치가 바람직 할 것으로 판단된다.

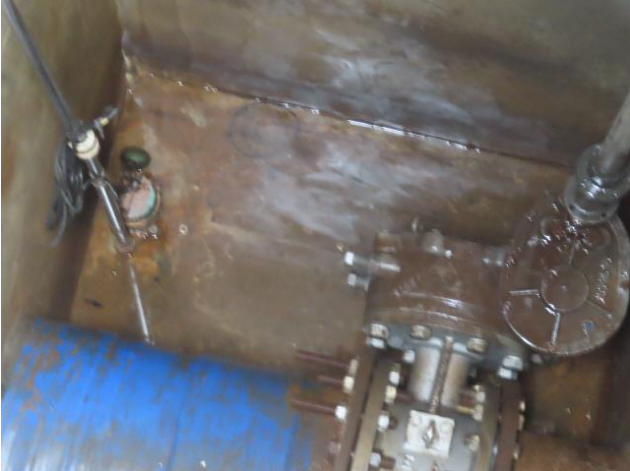
| 1지 유입밸브실<br>바닥슬래브 | 채수 | 1지 유입밸브실<br>상부슬래브 | 재료분리 |

| 구 분 | | | 전차점검 결과 | 금회점검 결과 | 보수방안 |
|---|---|---|---|---|---|
| | | 하부슬래브 | · 체수 | · 체수 | · 주의관찰 |

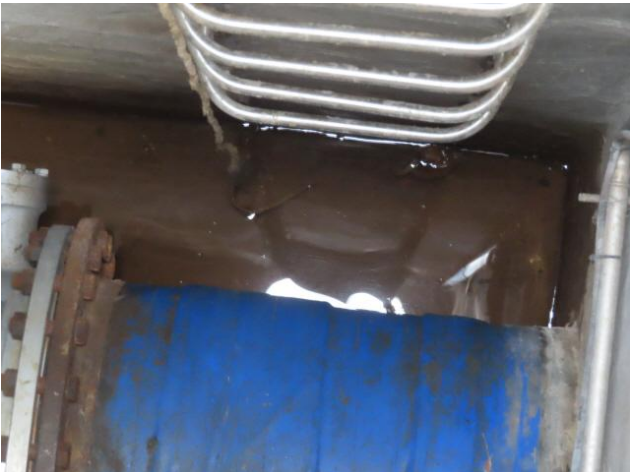
| 2지 유입밸브실<br>바닥슬래브 | 채수 | 검수실 외부 | 균열(모르타르) |

| 구 분 | | | 전차점검 결과 | 금회점검 결과 | 보수방안 |
|---|---|---|---|---|---|
| | 2지<br>유입밸브실 | 하부슬래브 | · 체수 | · 체수 | · 주의관찰 |

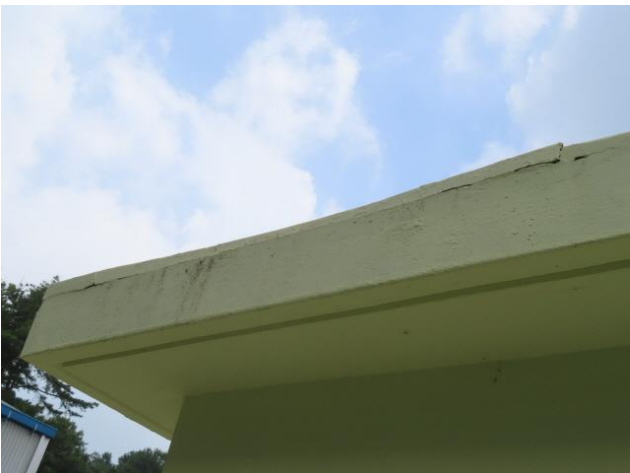
| 검수실 외부 | 파손 | 검수실 내부 | 도장박리 |

| 구 분 | | | 전차점검 결과 | 금회점검 결과 | 보수방안 |
|---|---|---|---|---|---|
| | | 계단실(외부) | · 균열(0.3mm미만)<br>· 균열(0.3mm이상)<br>· 균열(모르타르)<br>· 도장박리<br>· 들뜸(모르타르)<br>· 파손(모르타르) | · 균열(모르타르)<br>· 파손 | · 표면보수<br>· 단면보수 |

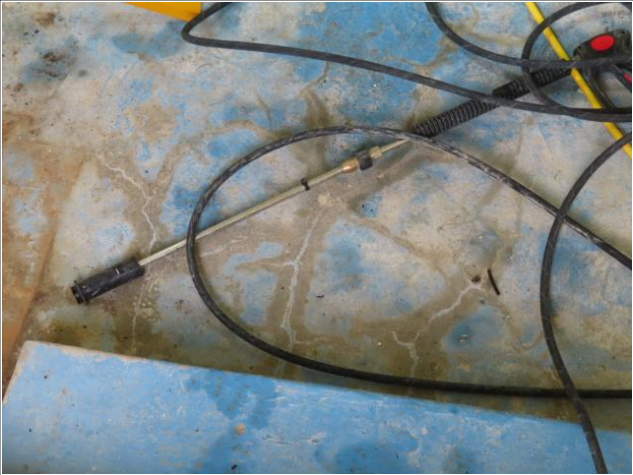
| 검수실 내부 | 망상균열 | 검수실 내부 | 균열(모르타르) |

| 구 분 | | | 전차점검 결과 | 금회점검 결과 | 보수방안 |
|---|---|---|---|---|---|
| 기타<br>시설 | 검수실 | 계단실(내부) | · 균열(모르타르)<br>· 녹<br>· 도장박리<br>· 들뜸<br>· 들뜸(모르타르)<br>· 마감불량(폼타이홀)<br>· 망상균열<br>· 박락(모르타르) | · 균열(모르타르)<br>· 녹<br>· 도장박리<br>· 들뜸<br>· 들뜸(모르타르)<br>· 마감불량(폼타이홀)<br>· 망상균열<br>· 박락(모르타르) | · 표면보수<br>· 주의관찰<br>· 재도장<br>· 주의관찰<br>· 주의관찰<br>· 주의관찰<br>· 표면보수<br>· 단면보수 |

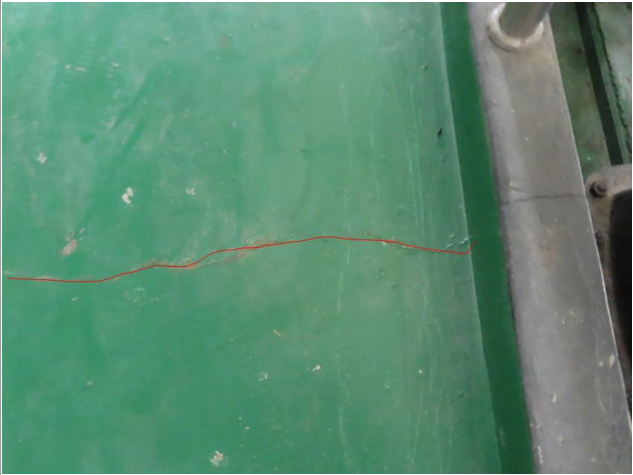
| 펌프실 | 균열(0.3mm미만) | 펌프실 | 균열(0.5mm이상) |

| 구 분 | | | 전차점검 결과 | 금회점검 결과 | 보수방안 |
|---|---|---|---|---|---|
| | | 벽체 | · 균열(0.3mm미만)<br>· 균열(0.3mm이상)<br>· 균열(0.5mm이상)<br>· 녹<br>· 도장박리<br>· 망상균열<br>· 백태<br>· 스핀들지지대 파손<br>· 재료분리<br>· 철근노출 | · 균열(0.3mm미만)<br>· 균열(0.3mm이상)<br>· 균열(0.5mm이상)<br>· 녹<br>· 도장박리<br>· 망상균열<br>· 백태<br>· 스핀들지지대 파손<br>· 재료분리<br>· 철근노출 | · 표면보수<br>· 주입보수<br>· 충전보수<br>· 청소<br>· 재도장<br>· 표면보수<br>· 표면보수<br>· 주의관찰<br>· 단면보수<br>· 단면보수(방청) |

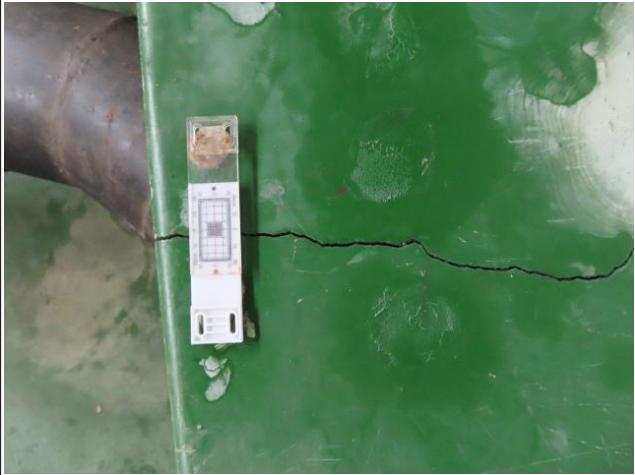
펌프실에서 조사된 균열(0.5mm이상)의 부착된 균열게이지를 통해 손상의 진행여부 확인을 위한 지속적인 관찰이 필요함.

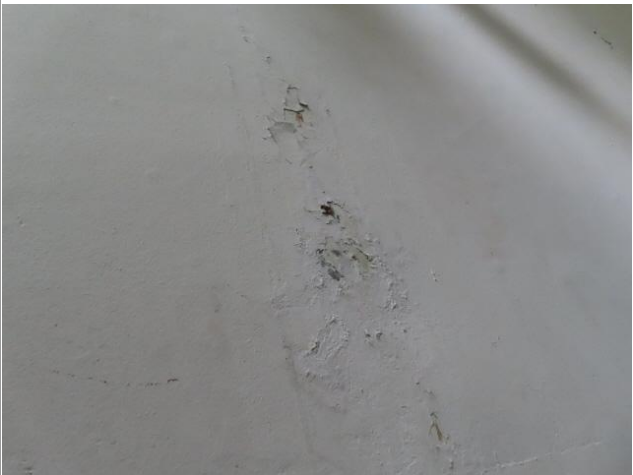
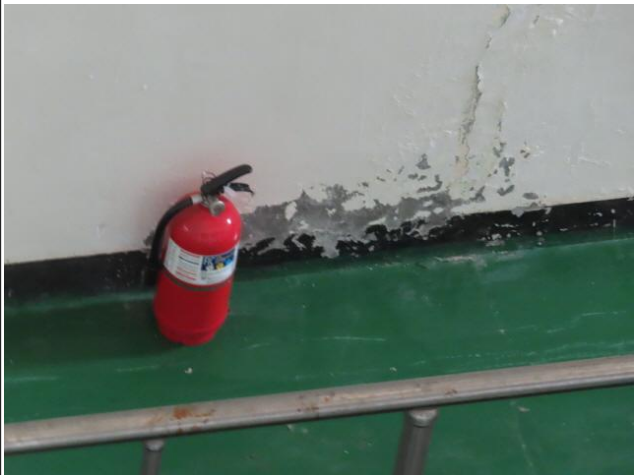
| 펌프실 | 도장박리 | 펌프실 | 도장박리 |

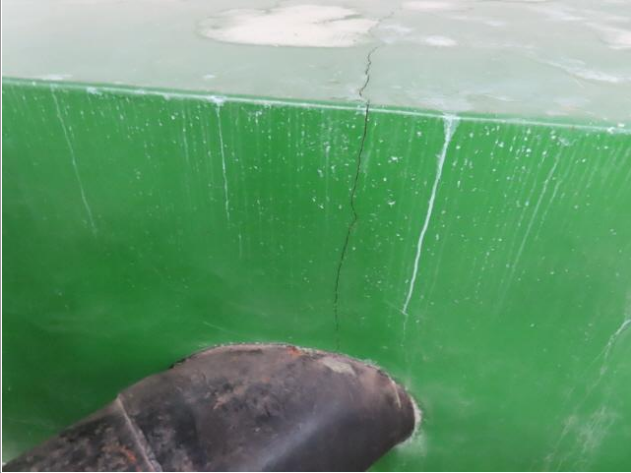
| 펌프실 | 균열(0.3mm이상) | 펌프실 | 누수흔적 |

- 펌프실에서 조사된 균열(0.3mm이상)은 부착된 균열게이지 확인 결과, 손상의 진전은 없는 것으로 확인 되었으며, 지속적인 점검을 통한 손상의 변화가 조사 되었을 때 충진보수를 실시 하는 것이 바람직 할 것으로 판단된다.
- 공중이용시설은 전반적으로 양호한 것으로 판단되나, 흡수정으로 진입하는 사다리는 부식 및 파손이 발생한 것으로 조사되었다. 이는 공용기간 증가에 따른 사다리 노후화로 사다리의 단면이 감소되면서 파손이 발생한 것으로 판단된다. 작업자 및 점검자의 안전을 위해 흡수정 사다리는 재설치가 필요하며, 그 외 공중이용시설은 정기적인 점검을 통한 손상발생여부 확인이 필요할 것으로 판단된다.

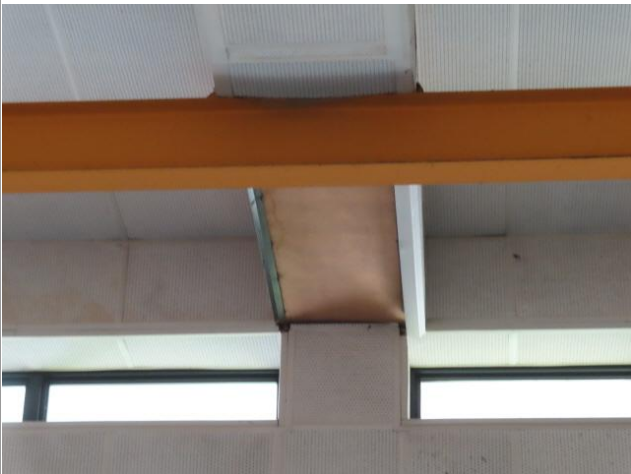
| 펌프실 | 마감재 탈락 | 펌프실 | 누수흔적 |

| 구 분 | | | 전차점검 결과 | 금회점검 결과 | 보수방안 |
|---|---|---|---|---|---|
| | | 슬래브<br>마감재 | · 마감재 누수흔적<br>· 마감재 탈락 | · 마감재 누수흔적<br>· 마감재 탈락 | · 주의관찰<br>· 주의관찰 |

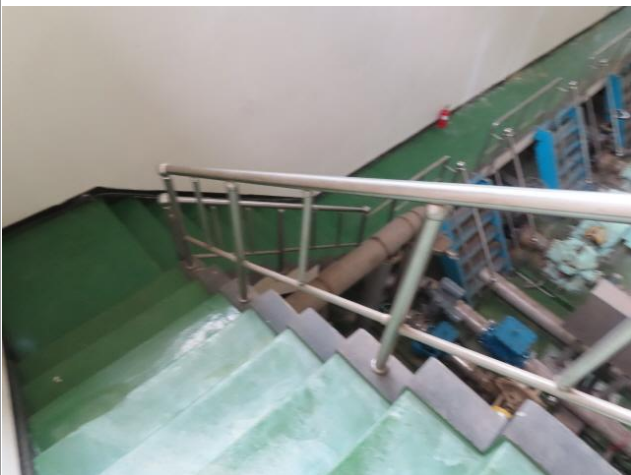
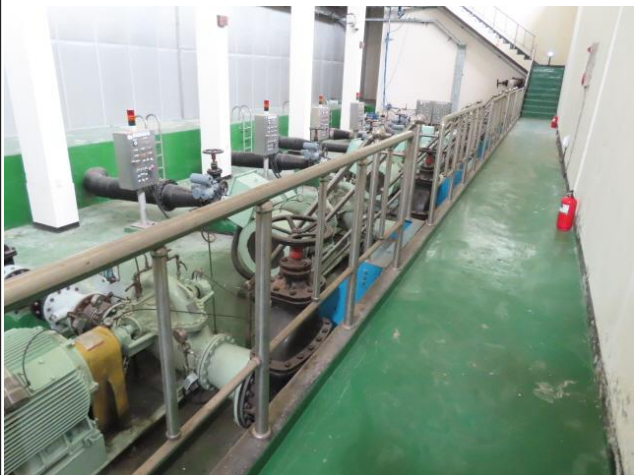
| 공중이용시설 | 펌프실 난간 상태양호 | 공중이용시설 | 유입밸브실 난간 상태양호 |

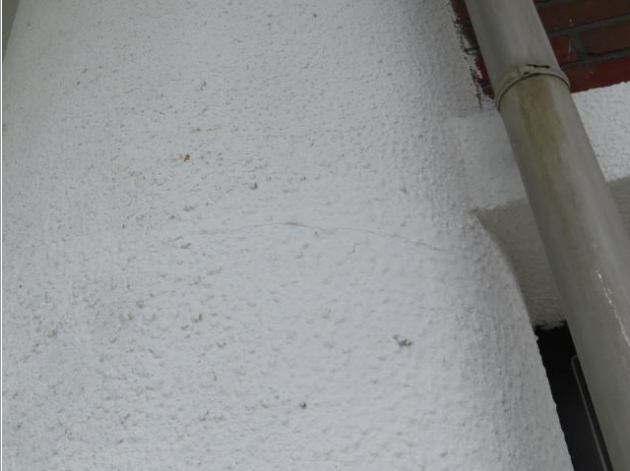
| 통합운영장 지상1층 | 기둥 몰탈균열 | 통합운영장 지상1층 | 처마슬래브 균열(0.3mm미만) |

| 구 분 | | | 전차점검 결과 | 금회점검 결과 | 보수방안 |
|---|---|---|---|---|---|
| | | 기둥 | · 망상균열 및 미장들뜸<br>· 몰탈균열(0.2~0.3mm) | · 망상균열 및 미장들뜸<br>· 몰탈균열(0.2~0.3mm) | · 표면보수<br>· 표면보수 |

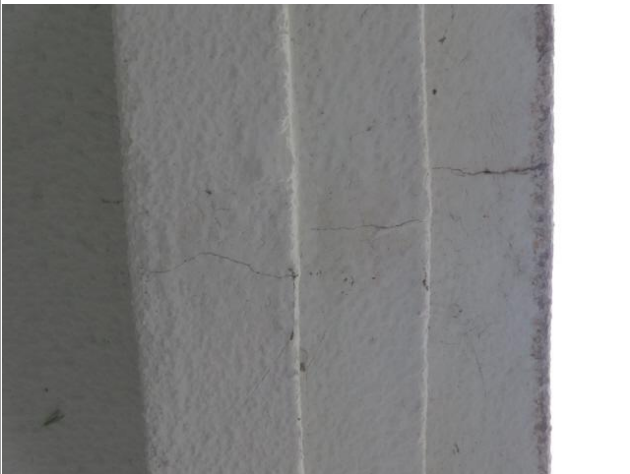
| 통합운영장 지상1층 | 처마슬래브 균열(0.3mm미만) | 통합운영장 지상2층 | 조적벽체 균열 |

| 구 분 | | | 전차점검 결과 | 금회점검 결과 | 보수방안 |
|---|---|---|---|---|---|
| | | 처마<br>슬래브 | · 균열(0.3mm미만) | · 균열(0.3mm미만) | · 표면보수 |

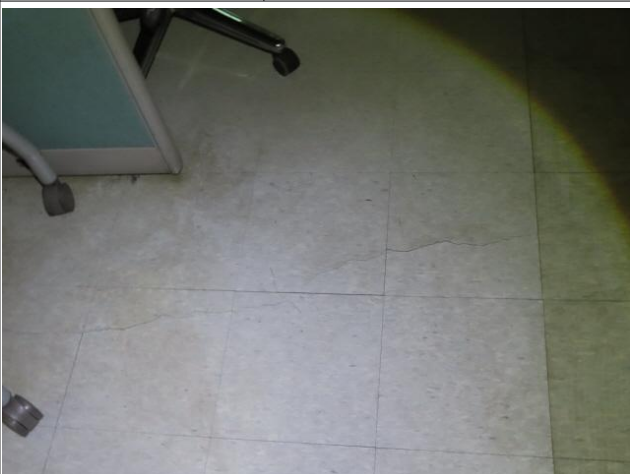
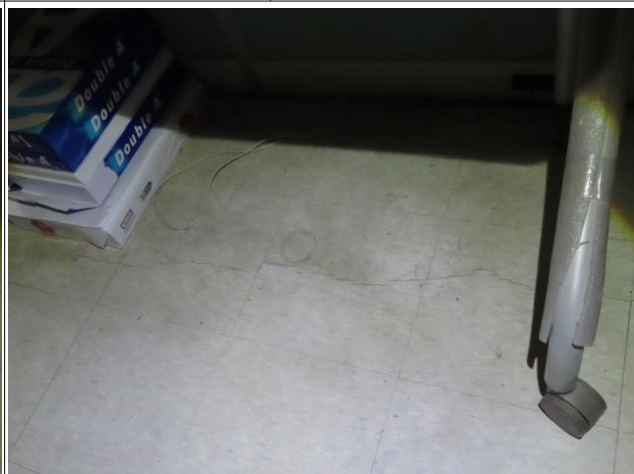
| 통합운영장 지상2층 | 바닥 마감재 균열 | 통합운영장 지상2층 | 바닥 마감재 균열 |

| 구 분 | | | 전차점검 결과 | 금회점검 결과 | 보수방안 |
|---|---|---|---|---|---|
| | | 마감재 | · 천장 마감재 누수흔적<br>· 바닥마감재 균열 | · 천장 마감재 누수흔적<br>· 바닥마감재 균열 | · 주의관찰<br>· 표면보수 |

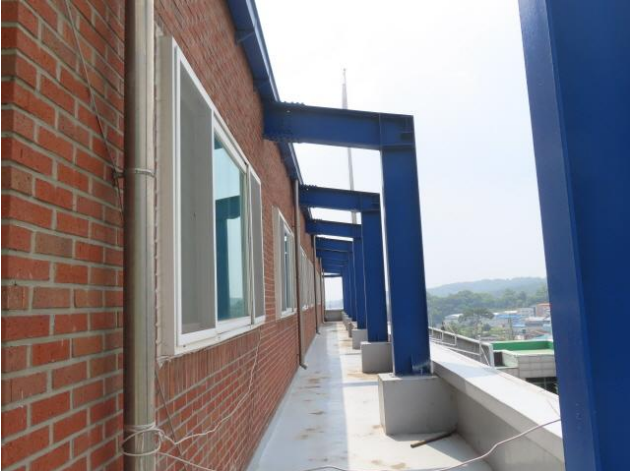
| 통합운영장 외부 | 철골부재 상태양호 | 통합운영장 외부 | 조적벽체 균열 |

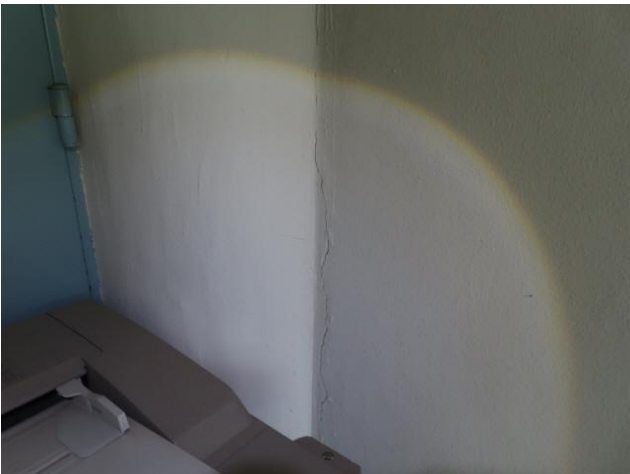
| 통합운영장 옥탑층 | 이질재 접합부이격 | 공중이용시설 | 옥상층 진입사다리 상태양호 |

| 구 분 | | | 전차점검 결과 | 금회점검 결과 | 보수방안 |
|---|---|---|---|---|---|
| | 옥탑층<br>비구조체 | 조적벽체 | · 이질재 접합부이격 | · 이질재 접합부이격 | · 충전보수 |

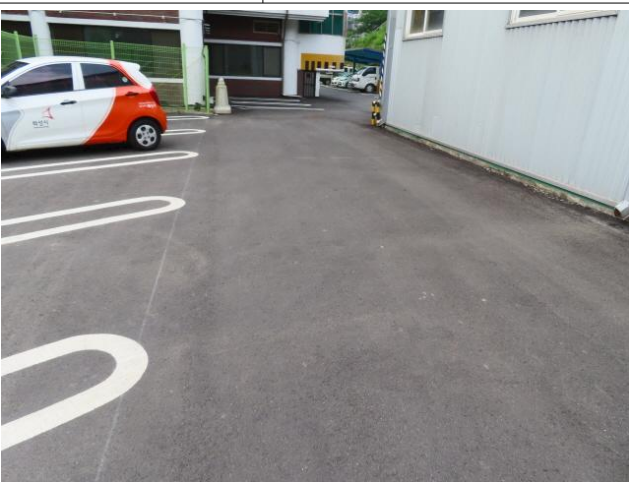
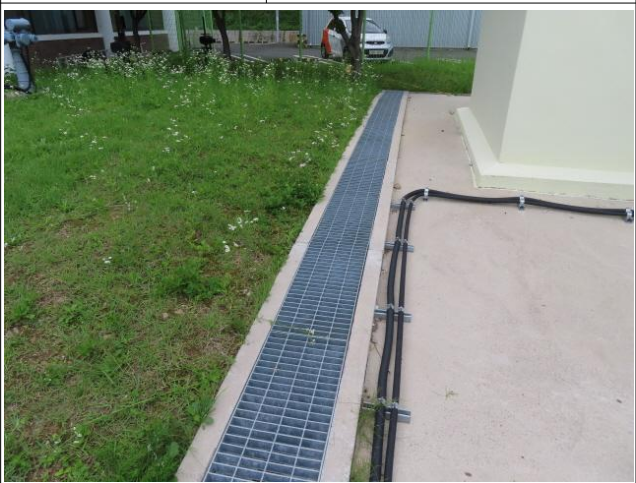
| 장내포장 | 상태양호 | 배수로 | 상태양호 |
