## **35. 향남도이배수지**

**35.5 정기안전점검표**

## 35.1 시설물 현황

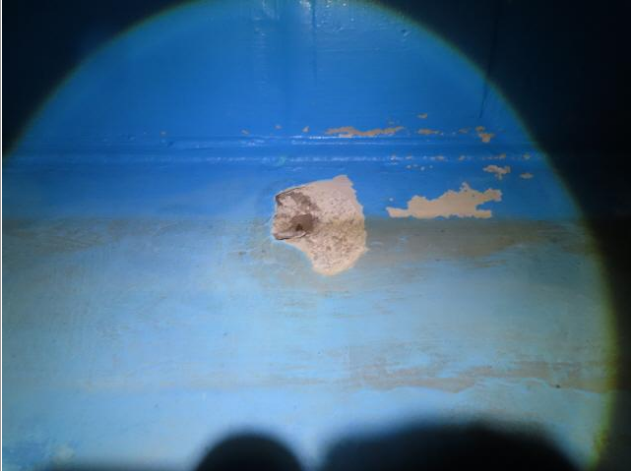
| 1지 벽체 | 철근노출 | 1지 바닥슬래브 | 도장박리 |

| 구 분 | | | 전차점검 결과 | 금회점검 결과 | 보수방안 |
|---|---|---|---|---|---|
| | | 벽체 | · 균열(0.3mm미만)<br>· 도장박리<br>· 철근노출<br>· 파손 | · 균열(0.3mm미만)<br>· 도장박리<br>· 철근노출<br>· 파손 | · 표면보수<br>· 재도장<br>· 단면보수(방청)<br>· 단면보수 |

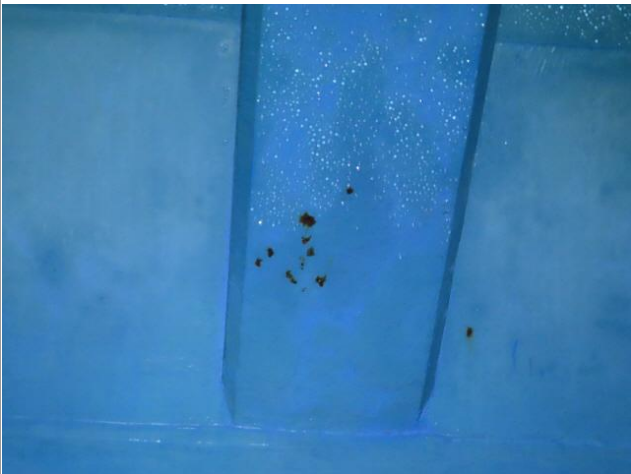
| 1지 상부슬래브 | 녹물 | 1지 벽체 | 파손 |

| 구 분 | | | 전차점검 결과 | 금회점검 결과 | 보수방안 |
|---|---|---|---|---|---|
| 배수지 | 1지 | 상부슬래브 | · 녹물<br>· 도장박리<br>· 철근노출 | · 녹물<br>· 도장박리<br>· 철근노출<br>· 균열(0.3mm미만) | · 청소<br>· 재도장<br>· 단면보수(방청)<br>· 표면보수 |

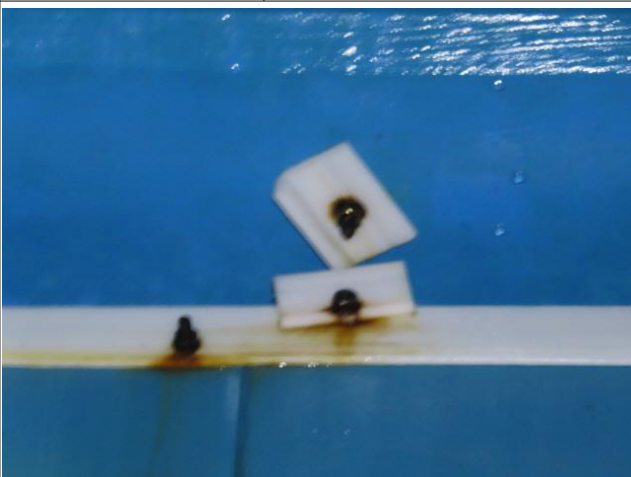
| 1지 도류벽 | 브라켓 파손 | 1지 상부슬래브 | 균열(0.3mm미만) |

| 구 분 | | | 전차점검 결과 | 금회점검 결과 | 보수방안 |
|---|---|---|---|---|---|
| | | 도류벽 | · 브라켓 파손<br>· 녹물오염<br>· 마감재 탈락<br>· 마감재 이격 | · 브라켓 파손<br>· 녹물오염<br>· 마감재 탈락<br>· 마감재 이격 | · 주의관찰<br>· 주의관찰<br>· 주의관찰<br>· 주의관찰 |

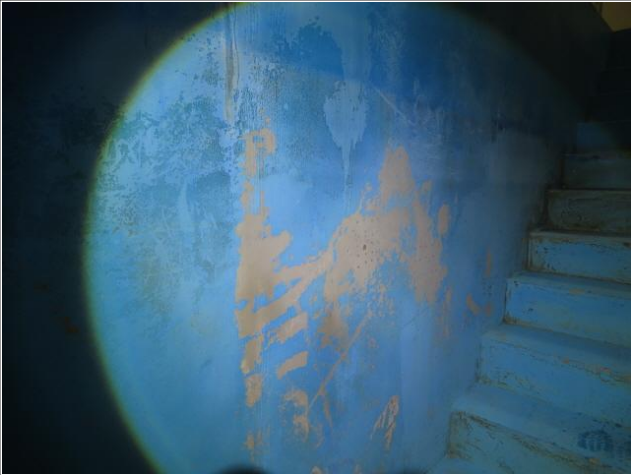
| 2지 벽체 | 도장박리 | 2지 상부슬래브 | 녹물 |

| 구 분 | | | 전차점검 결과 | 금회점검 결과 | 보수방안 |
|---|---|---|---|---|---|
| | | 벽체 | · 균열(0.3mm미만)<br>· 도장박리 | · 균열(0.3mm미만)<br>· 도장박리 | · 표면보수<br>· 재도장 |

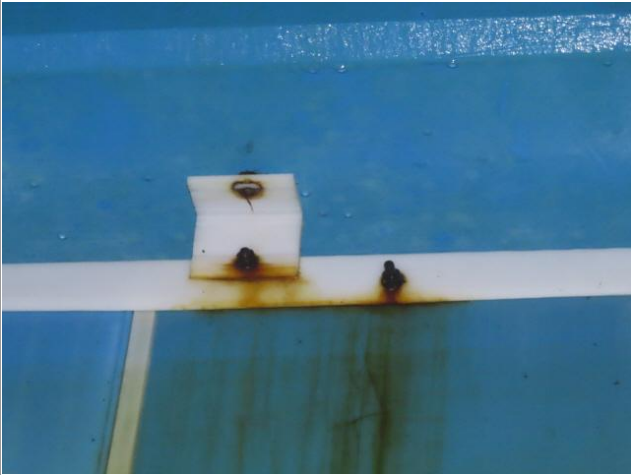
| 2지 도류벽 | 볼트부식 | 2지 벽체 | 균열(0.3mm미만) |

| 구 분 | | | 전차점검 결과 | 금회점검 결과 | 보수방안 |
|---|---|---|---|---|---|
| | | 도류벽 | · 볼트부식<br>· 브라켓 파손 | · 볼트부식<br>· 브라켓 파손 | · 주의관찰<br>· 주의관찰 |

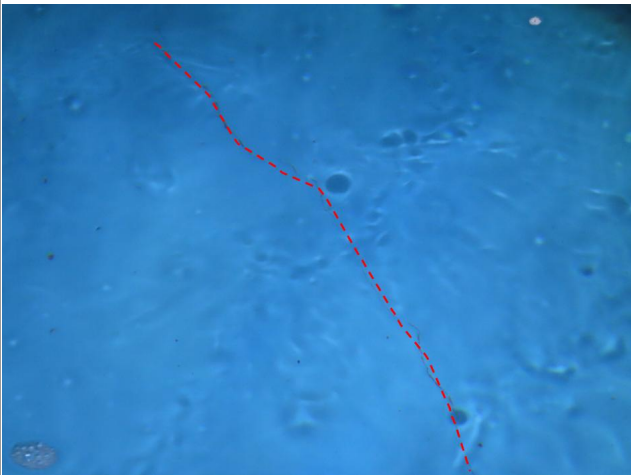
| 2지 바닥슬래브 | 균열(0.3mm미만) | 2지 기둥 | 도장박리 |

| 구 분 | | | 전차점검 결과 | 금회점검 결과 | 보수방안 |
|---|---|---|---|---|---|
| | | 바닥슬래브 | · 균열(0.3mm미만)<br>· 도장박리 | · 균열(0.3mm미만)<br>· 도장박리 | · 표면보수<br>· 재도장 |

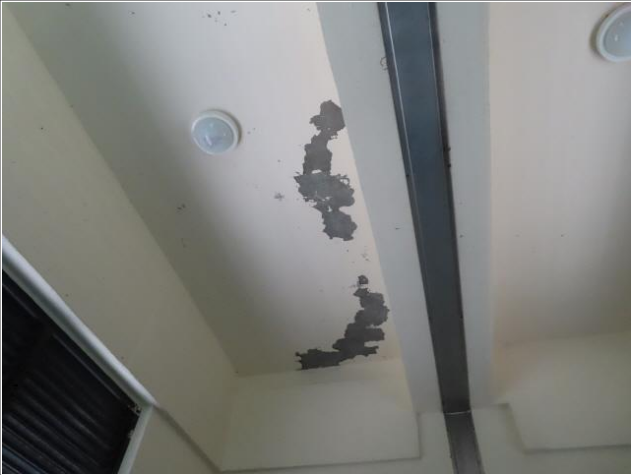
| 검수실 상부슬래브 | 도장박리 | 검수실 상부슬래브 | 철근노출 |

| 구 분 | | | 전차점검 결과 | 금회점검 결과 | 보수방안 |
|---|---|---|---|---|---|
| | | 내부 | · 균열(0.3mm미만)<br>· 도장박리<br>· 철근노출<br>· 파손 | · 균열(0.3mm미만)<br>· 도장박리<br>· 철근노출<br>· 파손 | · 표면보수<br>· 재도장<br>· 단면보수(방청)<br>· 단면보수 |

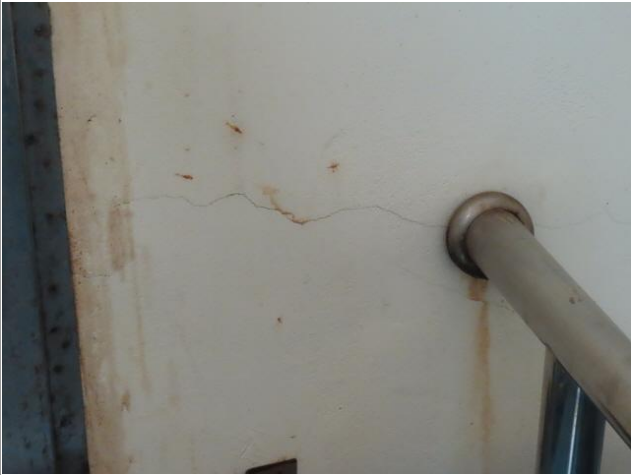
| 검수실 벽체 | 균열(0.3mm미만) | 검수실 벽체 | 파손 |

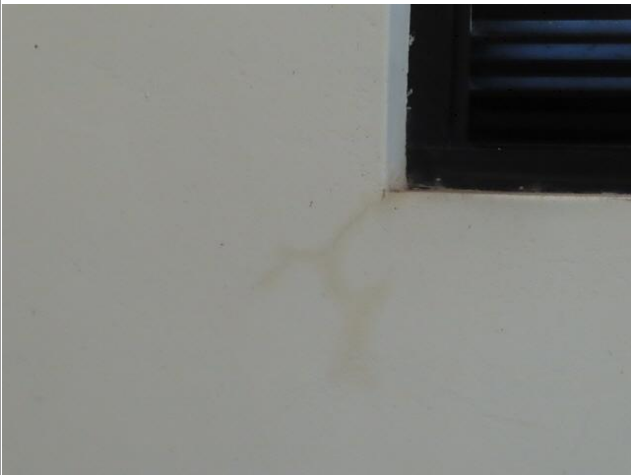
| 검수실 벽체 | 균열(0.3mm미만) | 제어실 벽체 | 균열(0.3mm미만) |

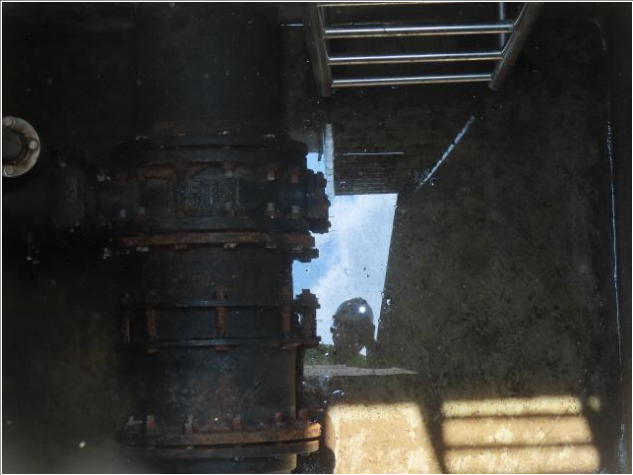
| 통합유입밸브실<br>바닥슬래브 | 채수 | 통합유출밸브실<br>바닥슬래브 | 물탈파손 |

- 밸브실은 체수가 발생한 것으로 확인되었으며, 공용기간 중 우수유입에 의해 발생한 것으로 판단된다. 체수의 경우 양수작업을 실시하여도 우수유입으로 재 발생하므로 보수보다 정기적인 점검을 통한 주의관찰이 적합하다.
- 건축구조물의 경우 검수실과 제어실로 구성되어 있으며, 외관조사결과 균열, 망상균열, 박리, 배수구 막힘, 철근노출, 파손 등의 손상들이 조사되었다. 이러한 손상들은 안전성에 영향을 미치는 손상이 아닌 것으로 판단되어 단기적으로 보수를 실시하는 것 보다 신규손상 발생 및 기존손상의 진전이 추가로 조사되었을 때 표면보수, 주입보수, 단면보수, 청소 등의 보수를 실시하는 것이 적합할 것으로 사료된다.

| 구 분 | | | 전차점검 결과 | 금회점검 결과 | 보수방안 |
|---|---|---|---|---|---|
| | | 바닥슬래브 | · 채수 | · 채수 | · 주의관찰 |

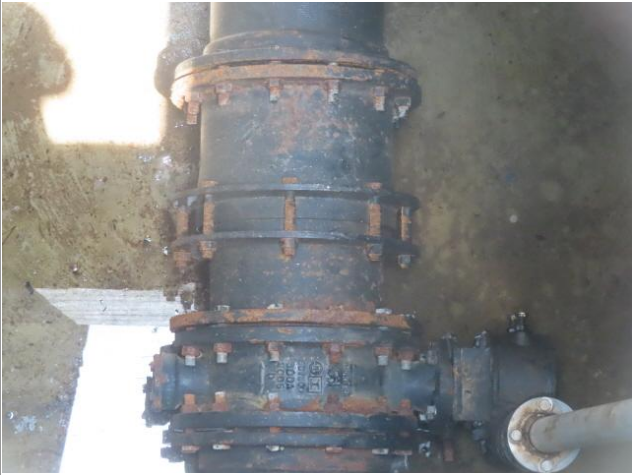
| 기계설비 | 통합유입밸브실<br>배관 부식 | 기계설비 | 통합유출밸브실<br>배관 부식 |

| 구 분 | | | 전차점검 결과 | 금회점검 결과 | 보수방안 |
|---|---|---|---|---|---|
| 기전<br>설비 | 기계<br>설비 | 배관류 | · 배관 부식 | · 배관 부식 | · 재도장 |

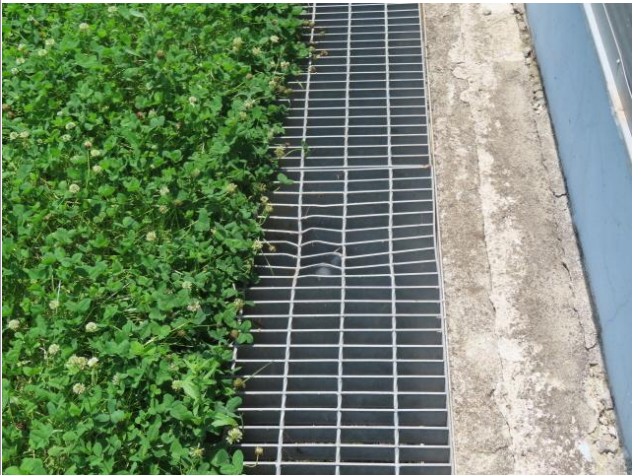
| 주변시설 | 그레이팅 변형 | 주변시설 | 포장부 균열/망상균열 |

| 구 분 | | | 전차점검 결과 | 금회점검 결과 | 보수방안 |
|---|---|---|---|---|---|
| | | 배수로 | · 그레이팅 변형<br>· 토사퇴적 | · 그레이팅 변형<br>· 토사퇴적 | · 주의관찰<br>· 주의관찰 |

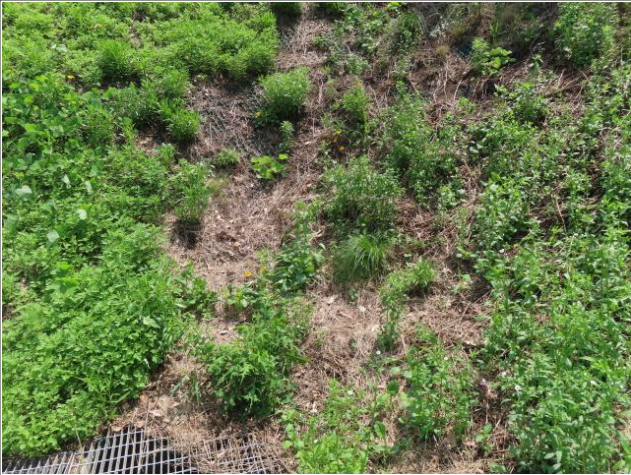
| 주변시설 | 사면 토사유실 | 주변시설 | 웬스 상태양호 |

| 구 분 | | | 전차점검 결과 | 금회점검 결과 | 보수방안 |
|---|---|---|---|---|---|
| | | 사면 | 토사유실 | 토사유실 | · 주의관찰 |

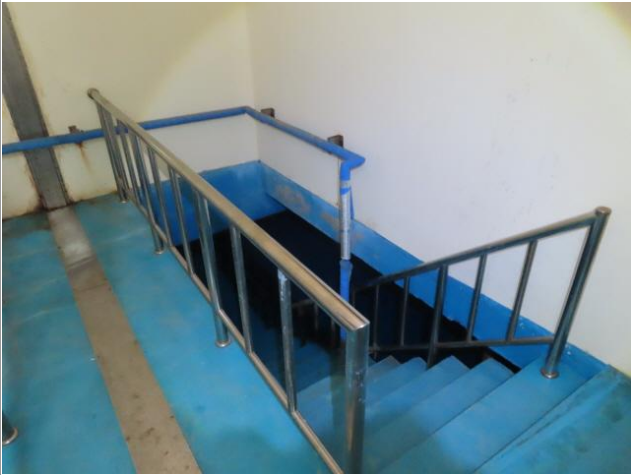
| 공중이용시설 | 배수지 1지 안전난간<br>상태양호 | 공중이용시설 | 건축구조물<br>외부사다리 상태양호 |

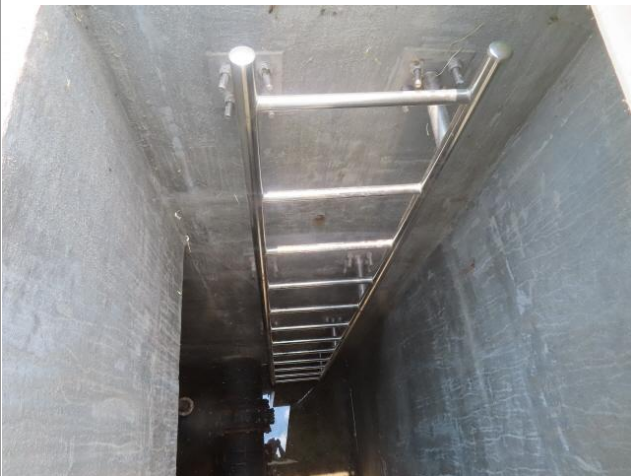
| 공중이용시설 | 통합유입밸브실<br>사다리 양호 | 공중이용시설 | 통합유출밸브실<br>사다리 양호 |
