## **36. 향남발안배수지(구)**

## 36.5 정기안전점검표

| 시 설 물 명 | 향남발안배수지(구) | 관 리 주 체 | 화성시맑은물사업소 |
| 준공년월일 | 1984년 01월 01일 | 최종점검년월일 | 2023년 07월 03일 |

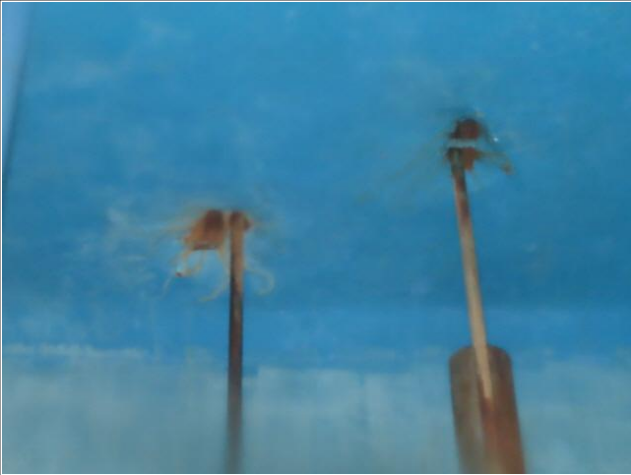
| 1지 상부슬래브 | 철근노출 | 1지 벽체 | 도장박리 |

| 구 분 | | | 전차점검 결과 | 금회점검 결과 | 보수방안 |
|---|---|---|---|---|---|
| 배수지 | 1지 | 상부슬래브 | · 백태<br>· 철근노출 | · 백태<br>· 철근노출 | · 주의관찰<br>· 단면보수(방청) |

- 금회 배수지에서 도장박리, 도장기포, 백태, 철근노출 등이 조사되었으며, 공용기간 중 발생할 수 있는 손상인 것으로 판단된다, 철근노출의 경우 유출, 유입관 스피들 설치 도중 천공작업 한 부위에 마감미흡으로 인해 발생한 손상으로 판단된다. 금회 배수지에서 조사된 손상들은 정도가 경미하여 철근노출 외 손상들은 정기적인 점검을 통한 손상의 진전 및 추가손상 발생여부 확인이 필요한 주의관찰이 요구되며, 철근노출의 경우 내구성 확보, 추가손상방지를 위한 단면보수(방청)이 필요할 것으로 판단된다.

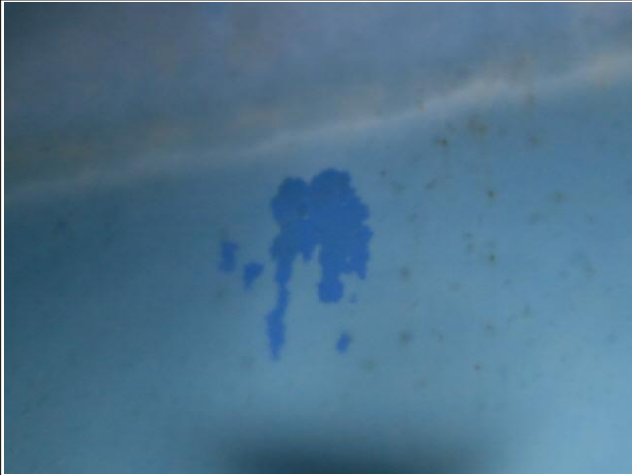
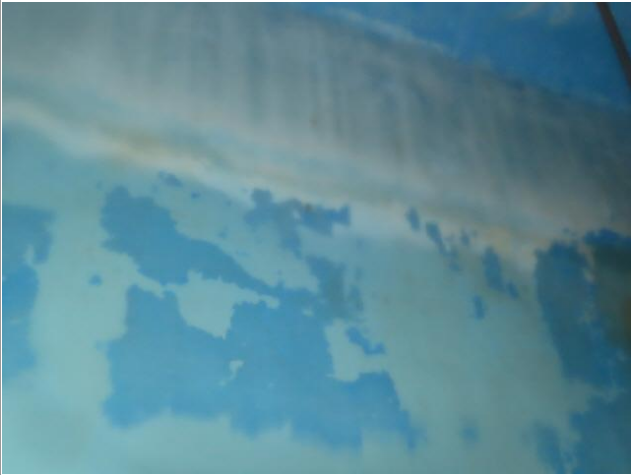
| 1지 벽체 | 도장박리 | 2지 벽체 | 도장기포 |

| 구 분 | | | 전차점검 결과 | 금회점검 결과 | 보수방안 |
|---|---|---|---|---|---|
| | | 벽체 | · 도장박리<br>· 도장기포 | · 도장박리<br>· 도장기포 | · 주의관찰<br>· 주의관찰 |

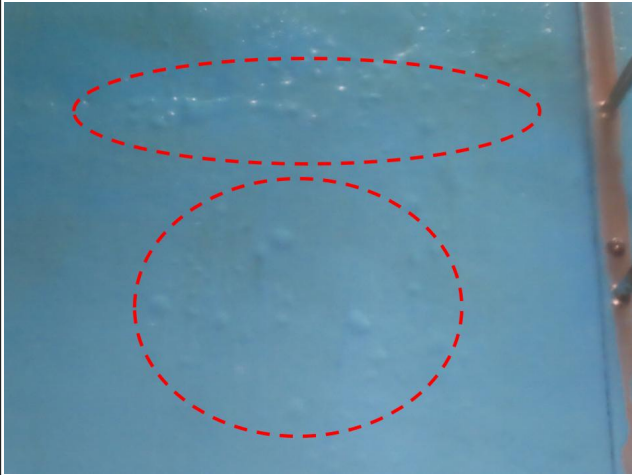
| 구 분 | | | 전차점검 결과 | 금회점검 결과 | 보수방안 |
|---|---|---|---|---|---|
| | | 벽체 | · 도장박리<br>· 도장기포<br>· 백태 | · 도장박리<br>· 도장기포<br>· 백태 | · 주의관찰<br>· 주의관찰<br>· 주의관찰 |

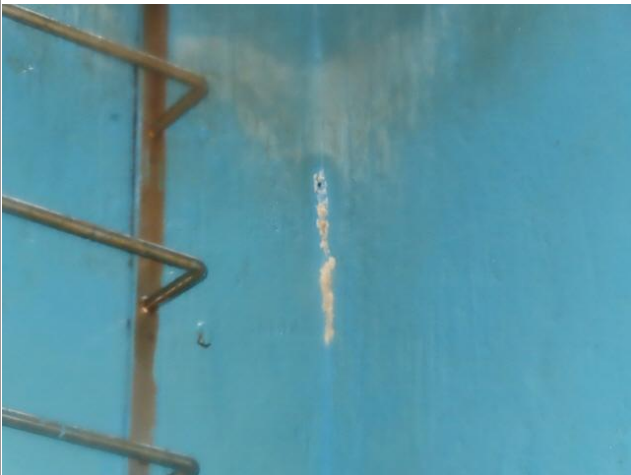
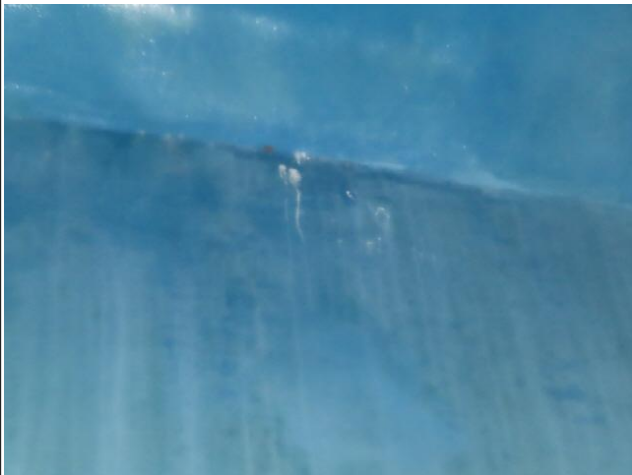
| 2지 벽체 | 백태 | 2지 벽체 | 백태 |

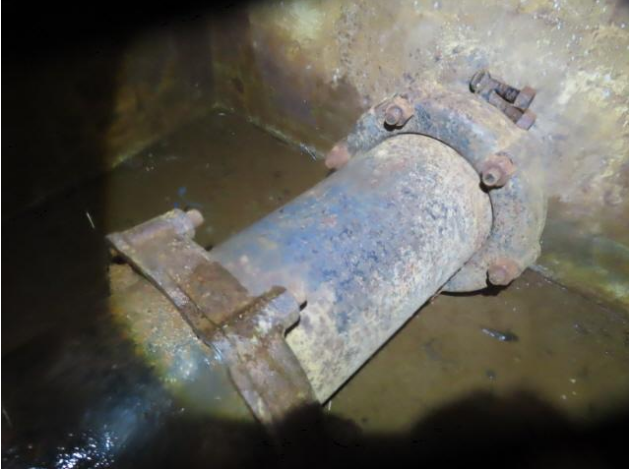
| 유입밸브실<br>바닥슬래브 | 채수 | 유출밸브실<br>상부슬래브 | 철근노출 |

| 구 분 | | | 전차점검 결과 | 금회점검 결과 | 보수방안 |
|---|---|---|---|---|---|
| | | 바닥슬래브 | · 체수 | · 체수 | · 주의관찰 |

- 밸브실(유입,유출,드레인)에서 철근노출이 국부적으로 조사되었으며, 유입밸브실에서 체수가 조사되었다. 금회 조사된 철근노출은 상부슬래브에 천공작업 이후 마감미흡으로 인해 발생한 것으로 판단되며, 유입밸브실에 발생한 체수는 우수침투에 의해 발생한 것으로 판단된다.
- 이에 따라 철근노출은 시설물의 내구성 확보, 추가손상방지를 위한 단면보수(방청)이 필요할 것으로 판단되며, 체수의 경우 정도가 경미하여 정기점검을 통한 손상변화에 대한 주의관찰이 요구된다.

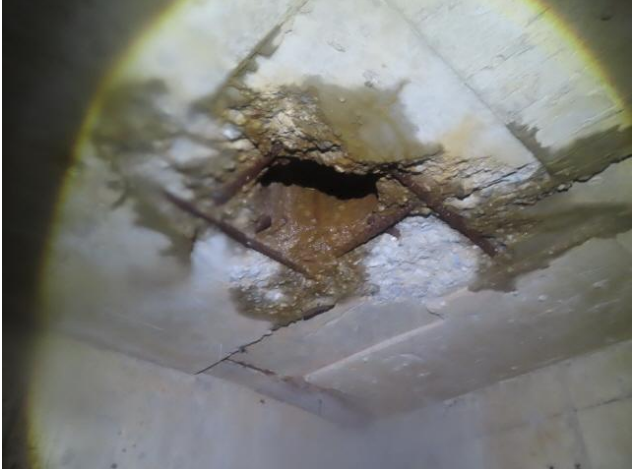
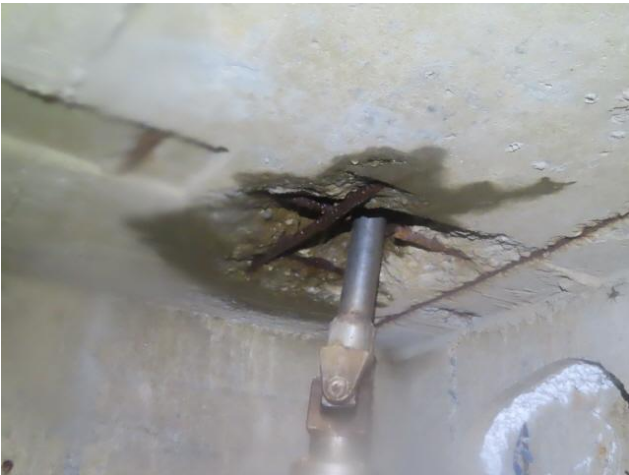
| 유출밸브실<br>상부슬래브 | 철근노출 | 유출밸브실 벽체 | 철근노출 |

| 구 분 | | | 전차점검 결과 | 금회점검 결과 | 보수방안 |
|---|---|---|---|---|---|
| | 유출<br>밸브실 | 상부슬래브 | · 철근노출 | · 철근노출 | · 단면보수(방청) |

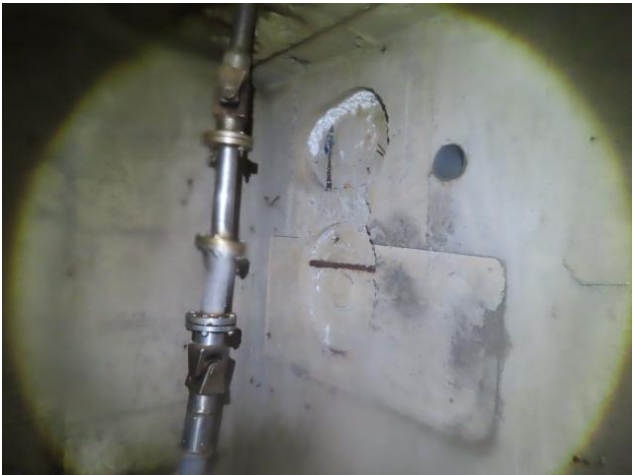
| 구 분 | | | 전차점검 결과 | 금회점검 결과 | 보수방안 |
|---|---|---|---|---|---|
| | | 벽체 | · 철근노출 | · 철근노출 | · 단면보수(방청) |

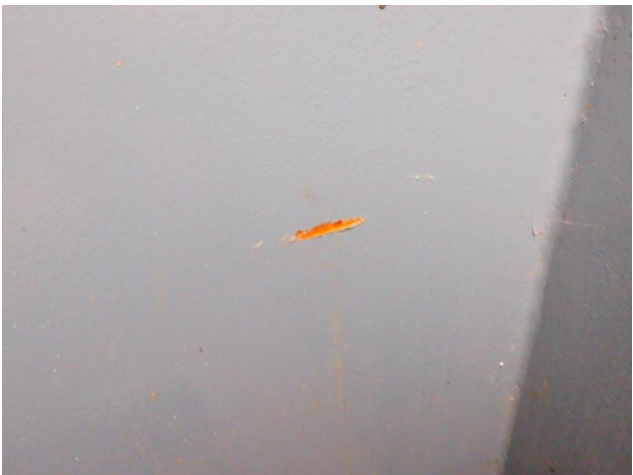
| 드레인실<br>상부슬래브 | 상태양호 | 드레인실 벽체 | 도장박리 |

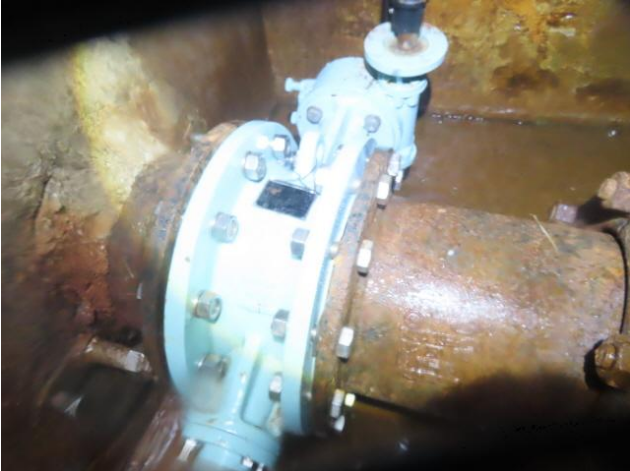
| 기계설비 | 유입밸브실<br>배관 부식 | 기계설비 | 유출밸브실<br>배관 부식 |

| 구 분 | | | 전차점검 결과 | 금회점검 결과 | 보수방안 |
|---|---|---|---|---|---|
| 기전<br>설비 | 기계<br>설비 | 배관류 | · 배관 부식<br>· 차수불량 | · 배관 부식<br>· 차수불량 | · 재도장<br>· 주의관찰 |

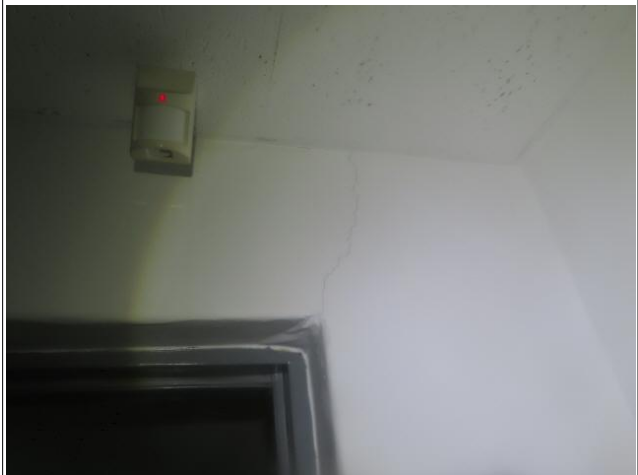
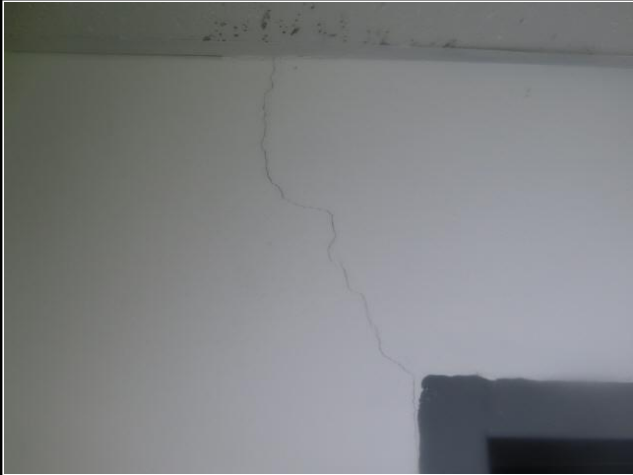
| 전기설비 | 상태양호 | 전기실 벽체 | 균열 |

| 전기실 벽체 | 균열 | 배수지 주변 | 입구부 파손 |

| 구 분 | | | 전차점검 결과 | 금회점검 결과 | 보수방안 |
|---|---|---|---|---|---|
| | | 벽체 | · 균열 | · 균열 | · 주의관찰 |

- 전기실은 전반적으로 상태가 양호한 것으로 조사되었으며, 내부 벽체에 경미한 균열이 확인되었다. 이는 공용기간 증가, 건조수축 온도변화에 따라 발생한 손상으로 판단되며, 정도가 경미하여 주의관찰이 바람직 할 것으로 판단된다.
- 그 외 주변시설로 포장부에서 균열, 파손, 배수지 주변에서 계단 및 입구부 파손, 배수로 이격, 파손등이 조사되었다. 금회 조사된 입구부 파손은 상부의 무근콘크리트에서 온도수축, 응력집중 등으로 인해 발생한 것으로 판단되며, 전차 안전점검과 비교 결과 손상의 진전은 없는 것으로 조사되었다. 금회 조사된 손상들은 차기 안전점검에 따라 손상의 변화 여부 확인이 필요 할 것으로 판단되어 주의관찰이 요구된다.

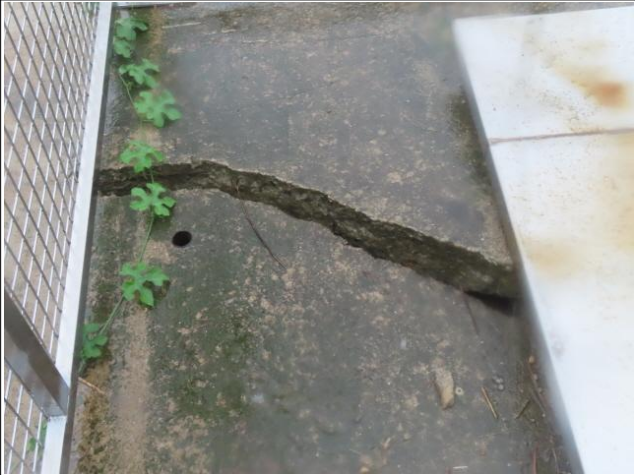
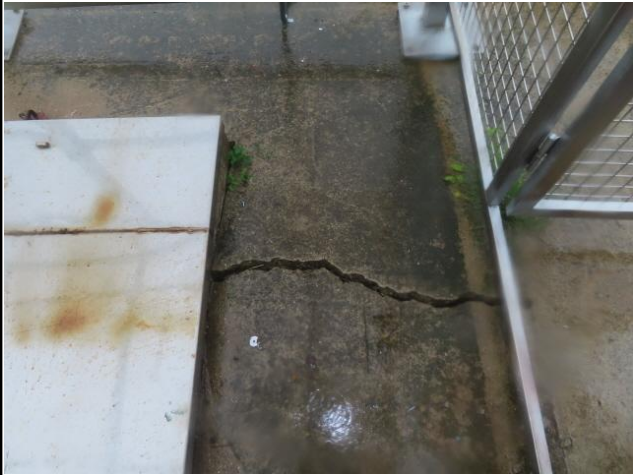
| 배수지 주변 | 입구부 파손 | 주변시설 | 배수로 상태양호 |

| 구 분 | | | 전차점검 결과 | 금회점검 결과 | 보수방안 |
|---|---|---|---|---|---|
| | | 배수지 주변 | · 입구부 파손<br>· 계단파손 | · 입구부 파손<br>· 계단파손 | · 주의관찰<br>· 주의관찰 |

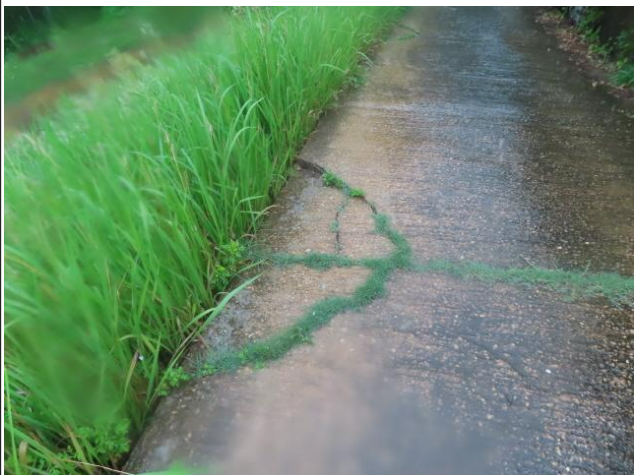
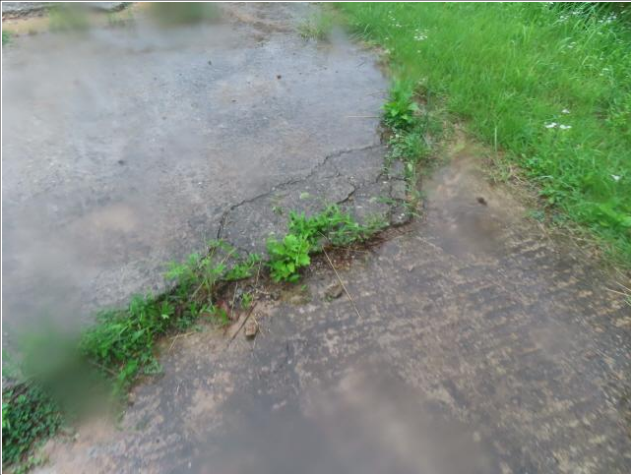
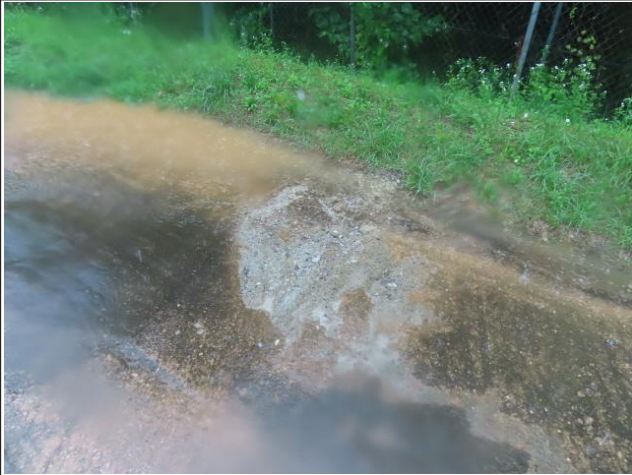
| 주변시설 | 웬스 상태양호 | 주변시설 | 포장부 파손 |

| 주변시설 | 포장부 파손 | 주변시설 | 포장부 파손 |

| 구 분 | | | 전차점검 결과 | 금회점검 결과 | 보수방안 |
|---|---|---|---|---|---|
| 주변시설 | | 포장부 | · 포장부 균열<br>· 포장부 파손 | · 포장부 균열<br>· 포장부 파손 | · 주의관찰<br>· 주의관찰 |
