## **37. 향남발안배수지(신)**

## 37.1 시설물 현황

## 37.5 정기안전점검표

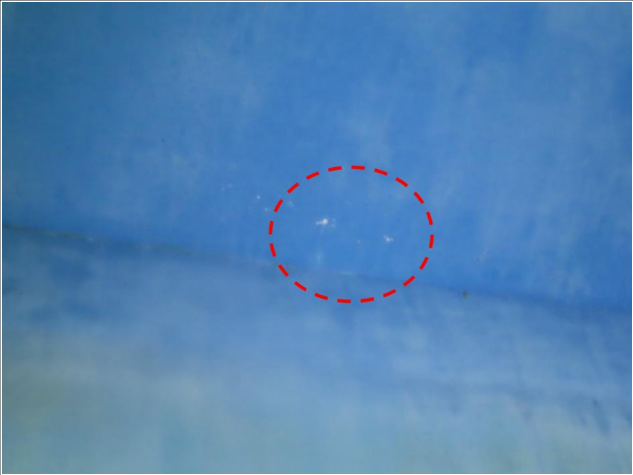
| 1지 상부슬래브 | 백태 | 1지 바닥슬래브 | 도장박리 |

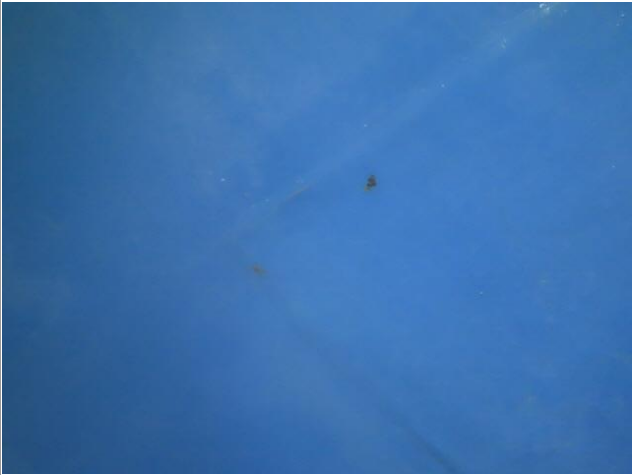
| 1지 상부슬래브 | 녹 | 2지 기둥 | 도장박리 |

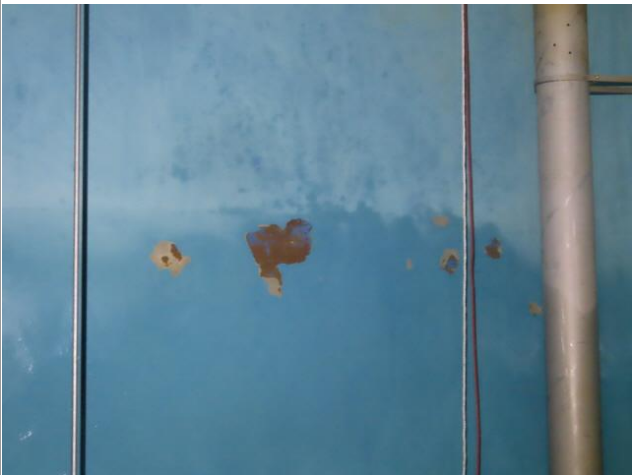
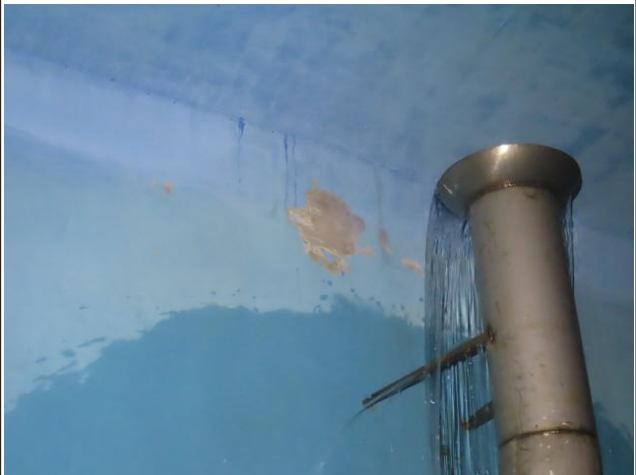
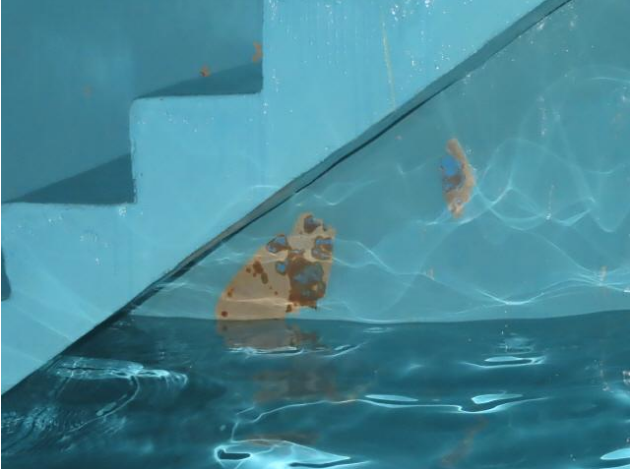
| 2지 벽체 | 도장박리 | 2지 벽체 | 도장박리 |

| 2지 벽체 | 도장박리 | 유입밸브실 1지<br>바닥슬래브 | 체수 |

| 구 분 | | | 전차점검 결과 | 금회점검 결과 | 보수방안 |
|---|---|---|---|---|---|
| | | 벽체 | · 도장박리<br>· 백태 | · 도장박리<br>· 백태 | · 주의관찰<br>· 주의관찰 |

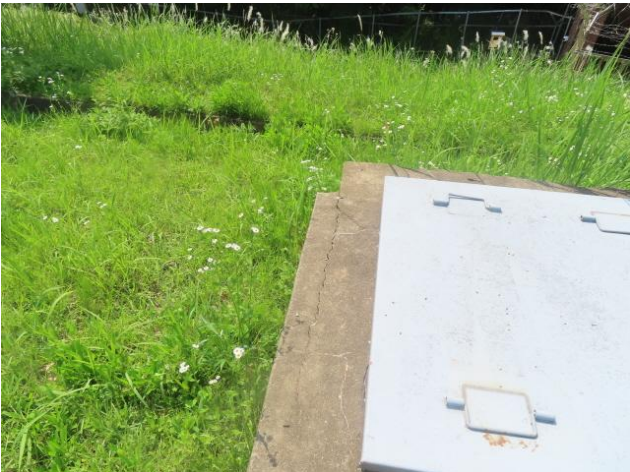
| 유출밸브실 1지<br>상부슬래브 | 몰탈 파손 | 유입밸브실 2지<br>벽체 | 잡철물 |

| 구 분 | | | 전차점검 결과 | 금회점검 결과 | 보수방안 |
|---|---|---|---|---|---|
| | | 상부슬래브 | · 몰탈파손 | · 몰탈파손 | · 주의관찰 |

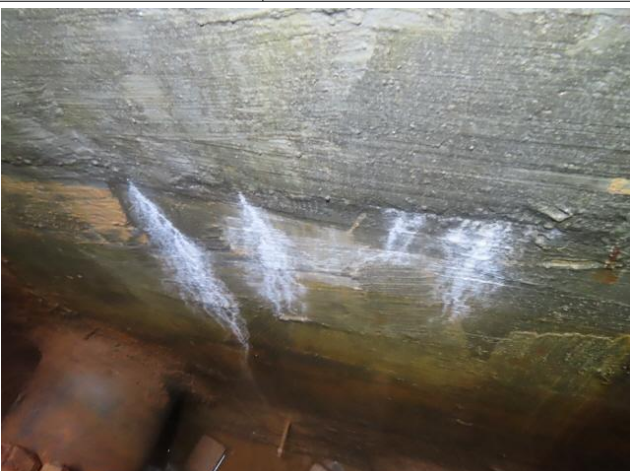
| 유출밸브실 2지<br>벽체 | 백태 | 유출밸브실 2지<br>상부슬래브 | 몰탈 파손 |

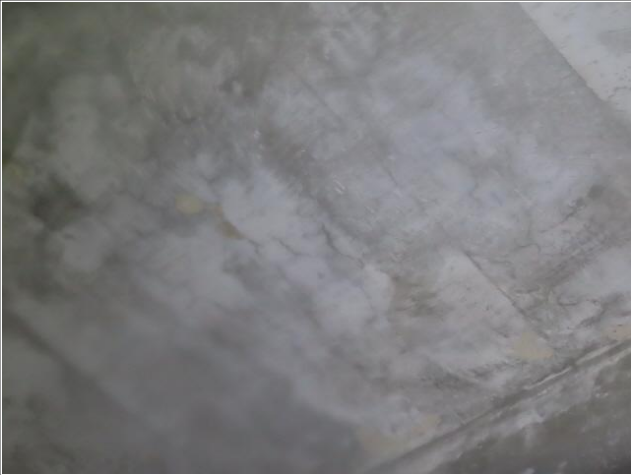
| 계단실 내부 | 철근노출(보수완료) | 계단실 외부 | 물탈파손(보수완료) |

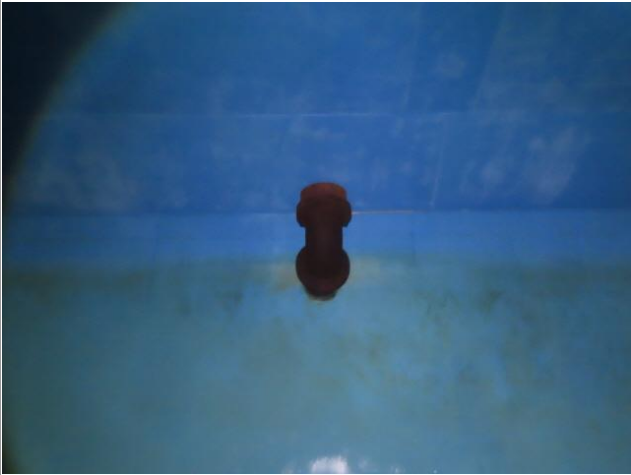
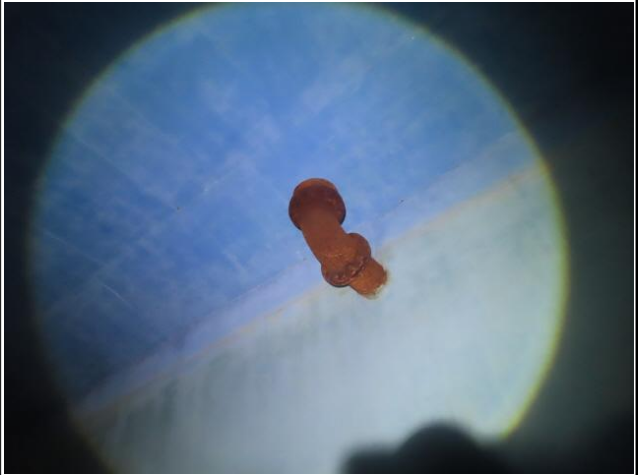
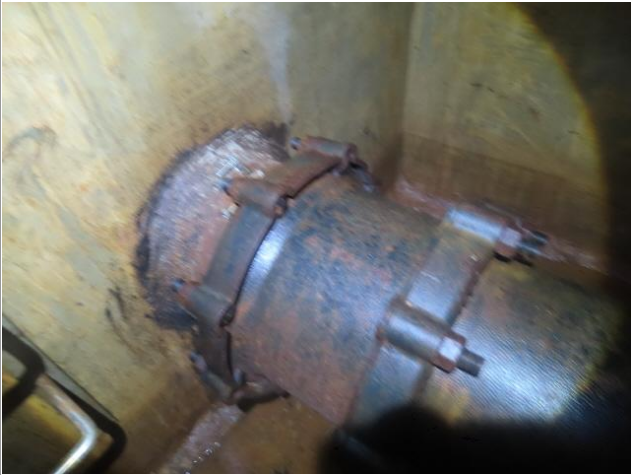
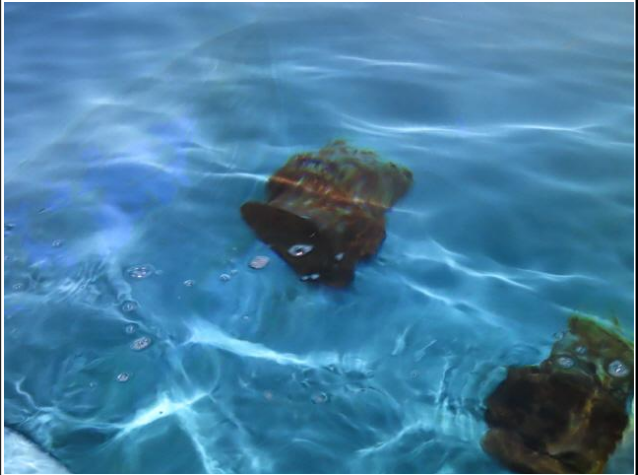
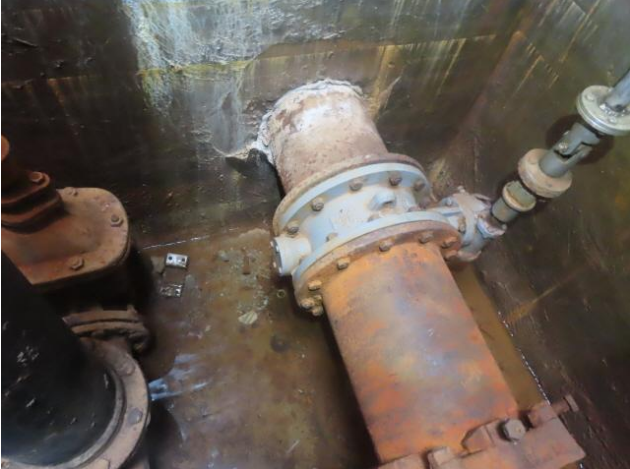
| 기계설비 | 배수관 1지<br>배관 부식 | 기계설비 | 배수관 2지<br>배관 부식 |
| 기계설비 | 유입밸브실 2지<br>배관 부식 | 기계설비 | 배수지 2지<br>배관 부식 |

| 기계설비 | 유출밸브실 2지<br>배관 부식 | 공중이용시설 | 배수지 1지<br>안전난간 미설치 |

| 구 분 | | | 전차점검 결과 | 금회점검 결과 | 보수방안 |
|---|---|---|---|---|---|
| 기전<br>설비 | 기계<br>설비 | 배관류 | · 배관 부식 | · 배관 부식 | · 재도장 |

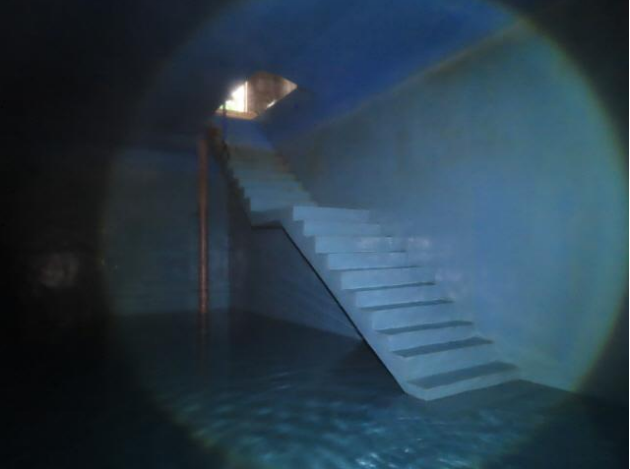
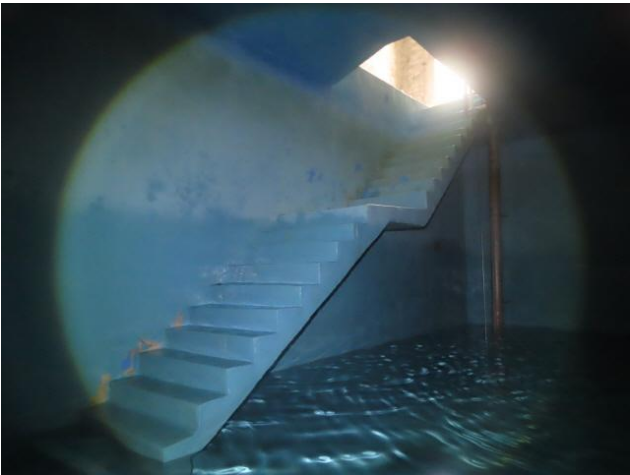
| 공중이용시설 | 배수지 2지<br>안전난간 미설치 | 공중이용시설 | 유입밸브실 1지<br>사다리 상태양호 |

- 공중이용시설 확인결과, 밸브실의 사다리는 상태가 양호한 것으로 조사되었으나 배수지 1지와 2지에서 안전난간이 미 설치된 것으로 확인되었다. 안전난간 미 설치의 경우 작업자 및 관리자의 추락방지를 위해 안전난간을 설치하는 것이 바람직할 것으로 판단된다.
- 정기안전점검 결과 본 시설물은 보조부재에 경미한 결함이 발생하였으나 기능발휘에는 지장이 없으며 내구성 증진을 위하여 일부의 보수가 필요한 상태인 “양호”로 평가하였다.

| 구 분 | | | 전차점검 결과 | 금회점검 결과 | 보수방안 |
|---|---|---|---|---|---|
| 공중이용시설 | | | · 안전난간 미설치 | · 안전난간 미설치 | · 재설치 |
