## **38. 화리현배수지**

## 38.1 시설물 현황

## 38.5 정기안전점검표

| 시 설 물 명 | 화리현배수지 | 관 리 주 체 | 화성시맑은물사업소 |
|---|---|---|---|
| 준공년월일 | 2011년 10월 28일 | 최종점검년월일 | 2023년 07월 08일 |

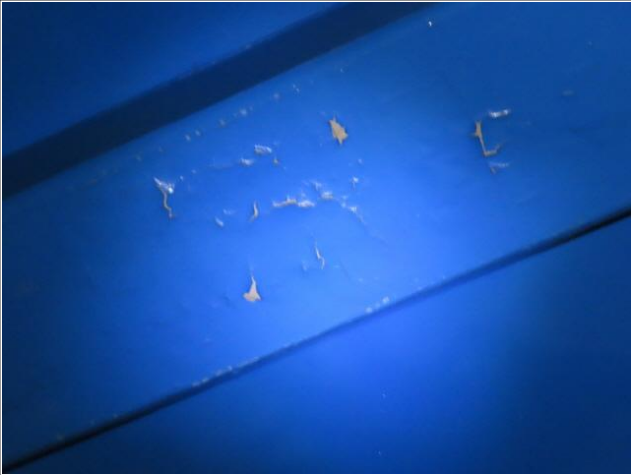
| 1지 상부슬래브 | 도장박리 | 1지 벽체 | 녹물 |

| 구 분 | | | 전차점검 결과 | 금회점검 결과 | 보수방안 |
|---|---|---|---|---|---|
| 배수지 | 1지 | 상부슬래브 | · 녹물<br>· 도장박리<br>· 백태 | · 녹물<br>· 도장박리<br>· 백태 | · 청소<br>· 재도장<br>· 표면보수 |

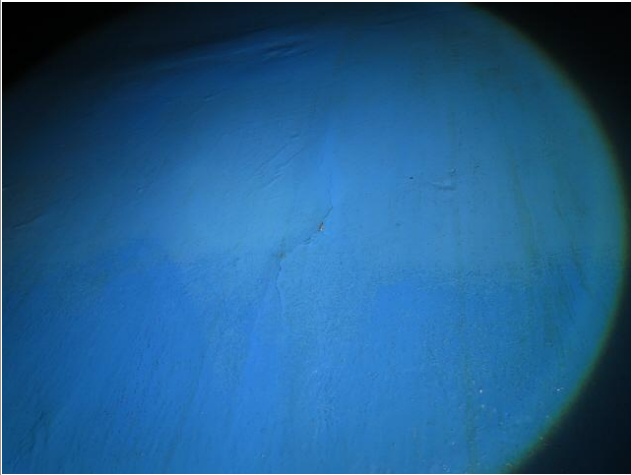
| 1지 벽체 | 도장박리 | 1지 바닥슬래브 | 도장박리 |

| 구 분 | | | 전차점검 결과 | 금회점검 결과 | 보수방안 |
|---|---|---|---|---|---|
| | | 벽체 | · 균열(0.3mm미만)<br>· 녹물<br>· 도장박리<br>· 백태<br>· 이물질노출 | · 균열(0.3mm미만)<br>· 녹물<br>· 도장박리<br>· 백태<br>· 이물질노출 | · 표면보수<br>· 청소<br>· 재도장<br>· 표면보수<br>· 주의관찰 |

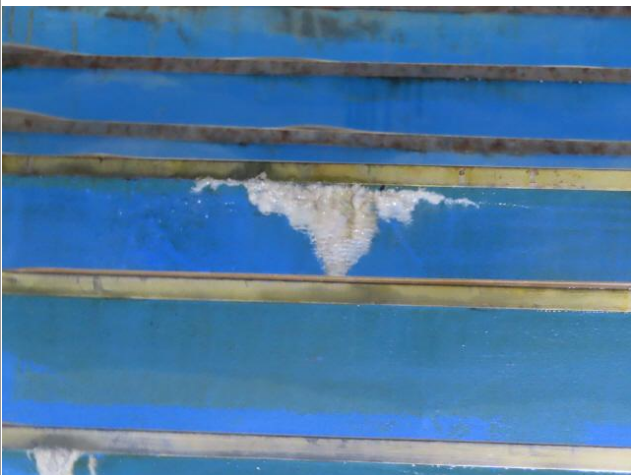
| 1지 벽체 | 계단 백태 | 2지 바닥슬래브 | 도장박리 |

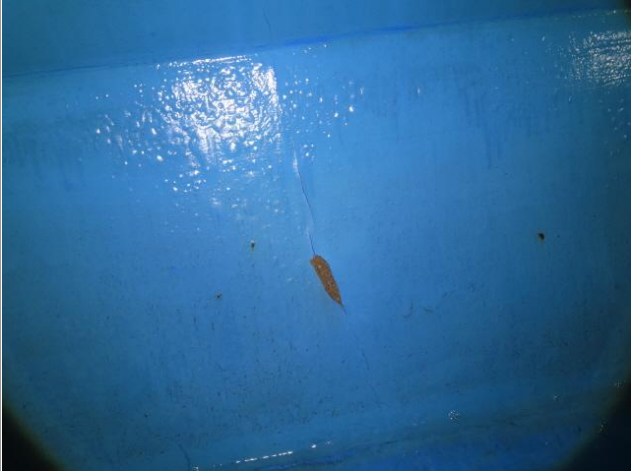
| 2지 벽체 | 도장박리 | 2지 상부슬래브 | 균열(0.3mm미만) |

| 구 분 | | | 전차점검 결과 | 금회점검 결과 | 보수방안 |
|---|---|---|---|---|---|
| | | 벽체 | · 균열(0.3mm미만)<br>· 균열부백태<br>· 도장박리<br>· 백태 | · 균열(0.3mm미만)<br>· 균열부백태<br>· 도장박리<br>· 백태 | · 표면보수<br>· 표면보수<br>· 재도장<br>· 표면보수 |

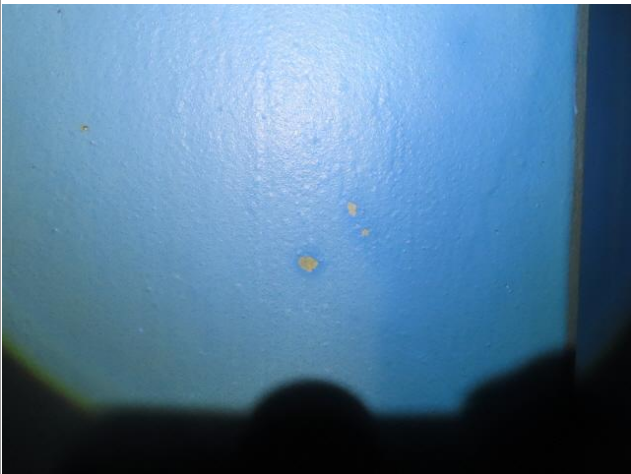
| 2지 기둥 | 도장박리 | 2지 상부슬래브 | 도장박리 |

| 구 분 | | | 전차점검 결과 | 금회점검 결과 | 보수방안 |
|---|---|---|---|---|---|
| | | 기둥 | · 녹물<br>· 도장박리<br>· 백태 | · 녹물<br>· 도장박리<br>· 백태 | · 청소<br>· 재도장<br>· 표면보수 |

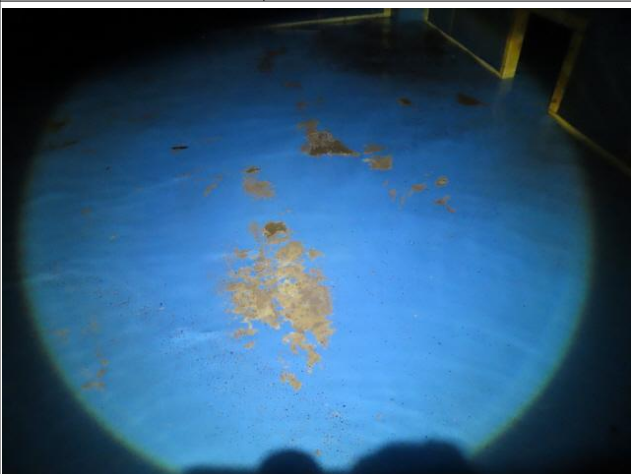
| 2지 바닥슬래브 | 도장박리 | 유입밸브실 내부 | 백태 |

| 구 분 | | | 전차점검 결과 | 금회점검 결과 | 보수방안 |
|---|---|---|---|---|---|
| | 2지 | 바닥슬래브 | · 균열(0.3mm미만)<br>· 도장박리 | · 균열(0.3mm미만)<br>· 도장박리 | · 표면보수<br>· 재도장 |

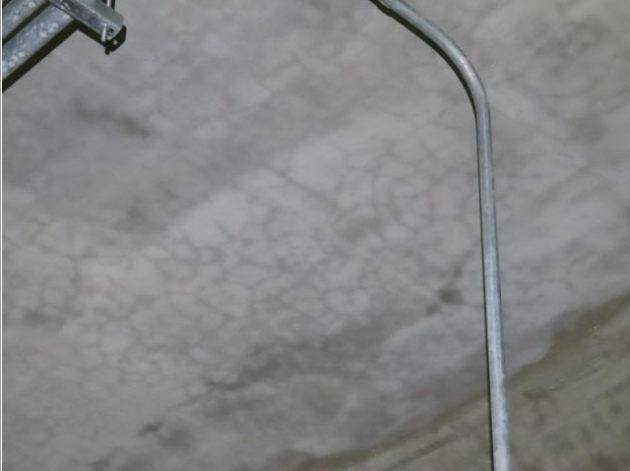
| 유출밸브실 내부 | 망상균열 | 유출밸브실 내부 | 백태 |

| 구 분 | | | 전차점검 결과 | 금회점검 결과 | 보수방안 |
|---|---|---|---|---|---|
| | | 유출<br>밸브실 | · 균열(0.3mm미만)<br>· 누수흔적<br>· 백태<br>· 망상균열<br>· 실링재 파손 | · 균열(0.3mm미만)<br>· 누수흔적<br>· 백태<br>· 망상균열<br>· 실링재 파손 | · 표면보수<br>· 주의관찰<br>· 표면보수<br>· 표면보수<br>· 주의관찰 |

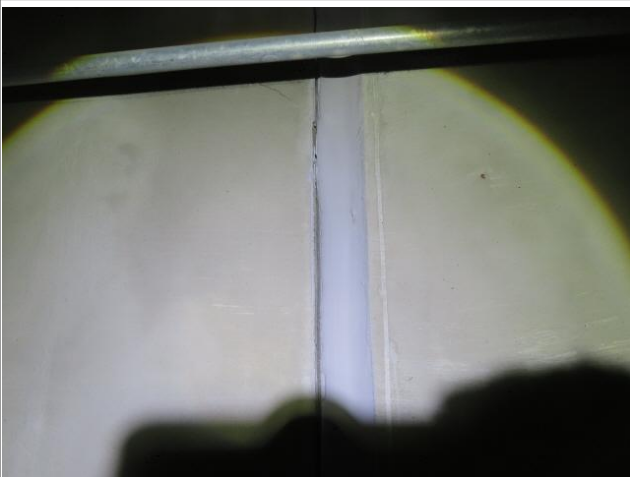
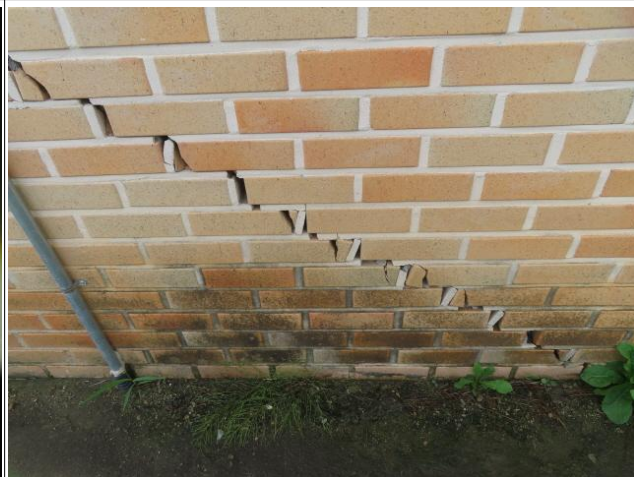
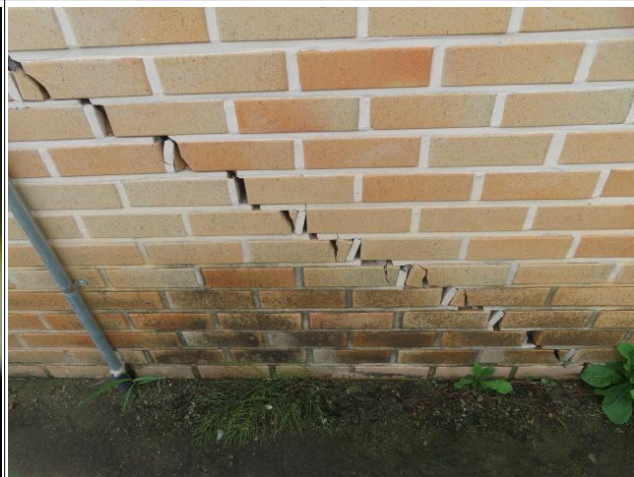
| 유출밸브실 내부 | 실링재 파손 | | 조적균열 |

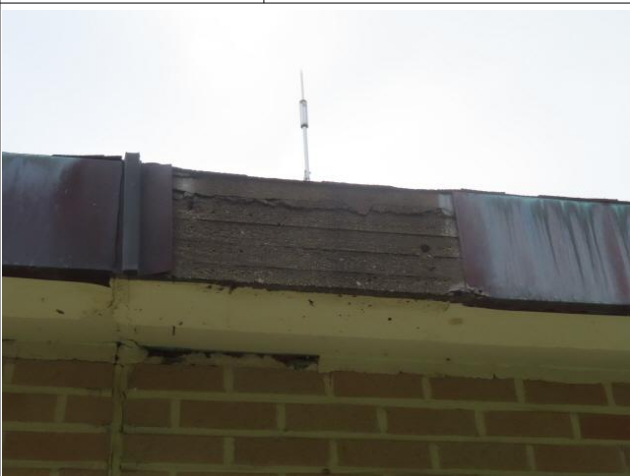
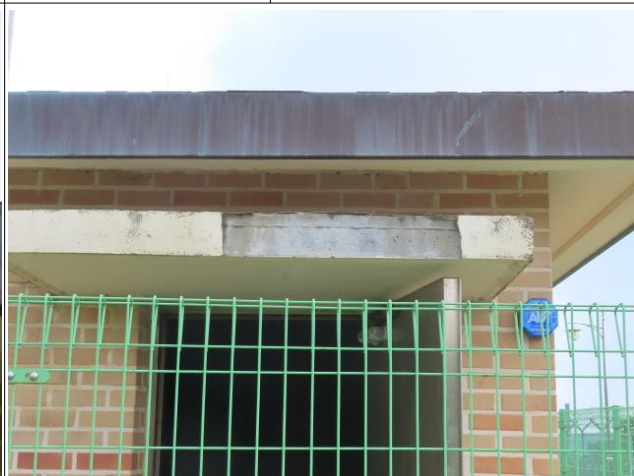
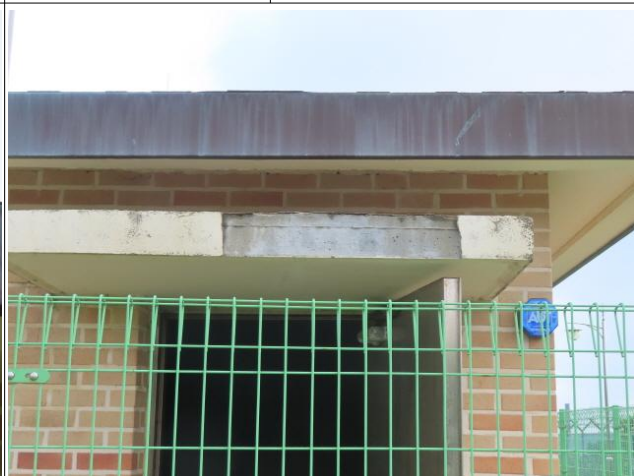
| 통합검수실 외부 | 마감재 손상 | | 물탈박락 |

| 구 분 | | | 전차점검 결과 | 금회점검 결과 | 보수방안 |
|---|---|---|---|---|---|
| | | 외부 | · 마감재 손상<br>· 몰탈 파손<br>· 박리<br>· 시공이음부 파손<br>· 이격<br>· 조적균열 | · 마감재 손상<br>· 몰탈 파손<br>· 박리<br>· 시공이음부 파손<br>· 이격<br>· 조적균열 | · 주의관찰<br>· 주의관찰<br>· 주의관찰<br>· 주의관찰<br>· 주의관찰<br>· 주의관찰 |

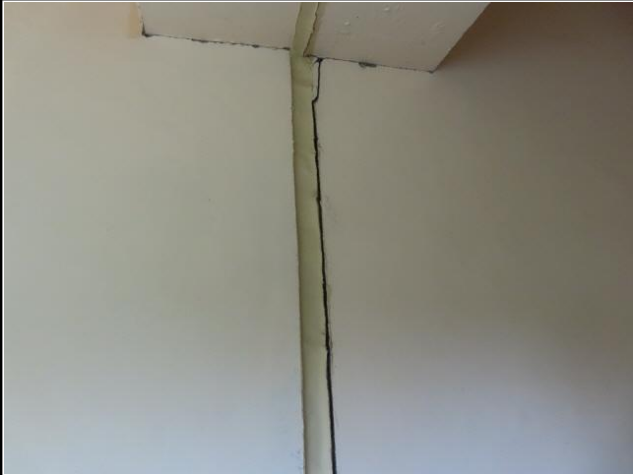
| 통합검수실 내부 | 이음부 이격 | 통합검수실 내부 | 물탈균열 |

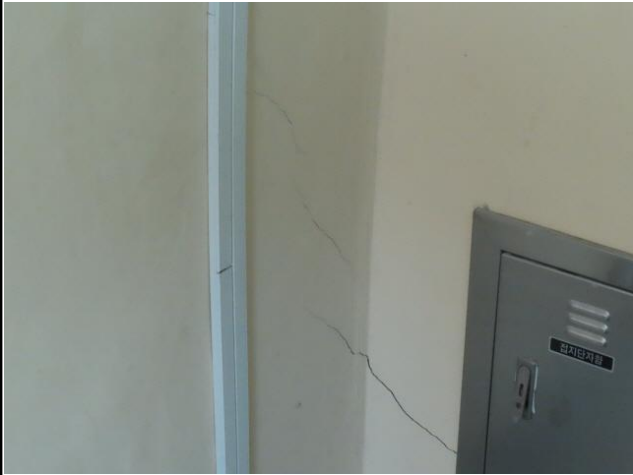
| 통합검수실 내부 | 물탈균열 | 검수지(1지) 내부 | 도장박리 |

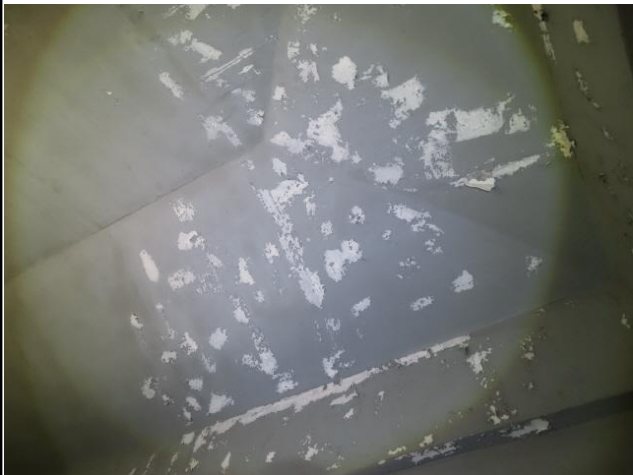
| 검수지(2지) 내부 | 도장박리 | 검수지(2지) 내부 | 망상균열 |

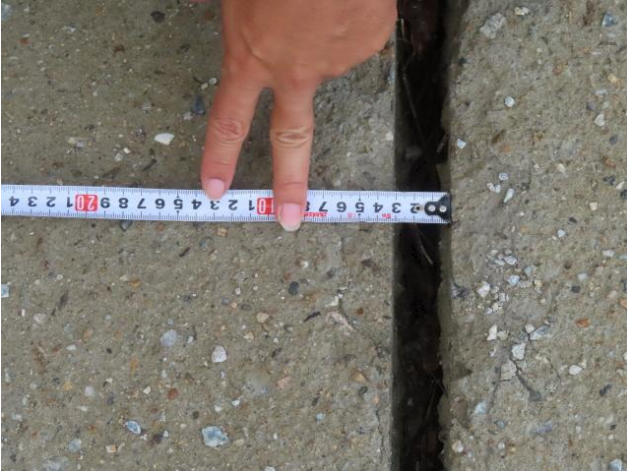
| 주변시설 | 포장부 이격 | 주변시설 | 배수로 상태양호 |

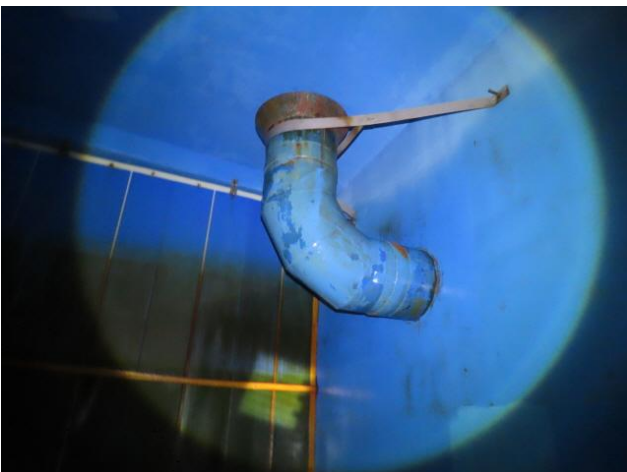
| 기계설비 | 배수지 1지<br>배관 부식 | 기계설비 | 유입밸브실<br>베드 균열 |

- 검수실에 대한 점검결과 마감재 탈락/손상, 몰탈 박락, 조적균열, 시공이음부 파손, 몰탈 균열 등 손상들이 국부적으로 발생한 것으로 조사되었으나 대부분 단기적인 보수보다는 정기적인 점검을 통한 유지관리가 요구되는 손상인 것으로 판단된다.
- 기전설비 확인결과 배수지 내부에서 담수접촉에 의해 배관 부식이 발생된 것으로 판단되며, 유입밸브실에서 공용기간 증가, 배관진동, 외부충격, 시공미흡, 건조수축 등에 의해 베드 균열과 파손이 발생된 것으로 판단된다. 배관부식의 경우 재도장을 실시하여 유지관리가 필요하며, 베드에서 발생한 손상은 손상의 진전은 없는 것으로 확인되어 보수보다 정기적인 점검을 통한 주의관찰이 바람직할 것으로 사료된다.

| 구 분 | | | 전차점검 결과 | 금회점검 결과 | 보수방안 |
|---|---|---|---|---|---|
| 기전<br>설비 | 기계설비 | 배관류 | · 배관 부식<br>· 베드 균열<br>· 베드 파손 | · 배관 부식<br>· 베드 균열<br>· 베드 파손 | · 재도장<br>· 주의관찰<br>· 주의관찰 |

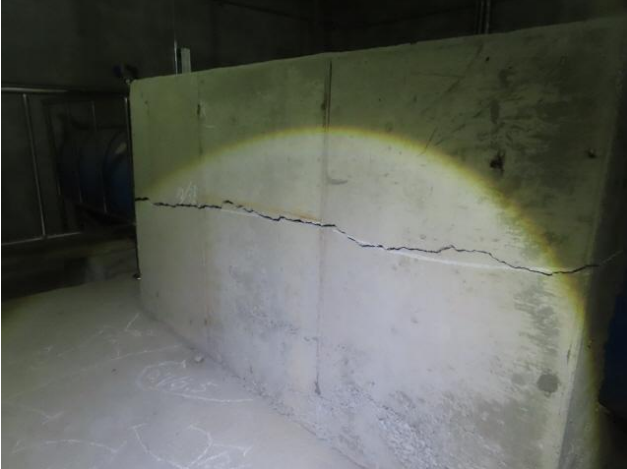
| 기계설비 | 유입밸브실<br>베드 파손 | 기계설비 | 유출밸브실<br>상태양호 |
