## **39. 화성1송수관로(1구간)**

## 39.1 시설물 현황

## 39.5 정기안전점검표

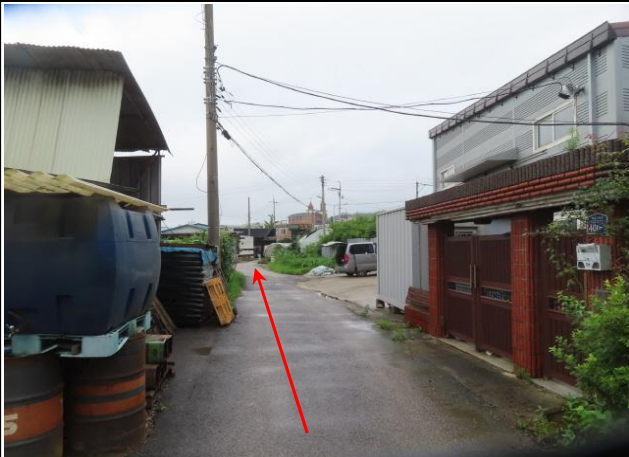
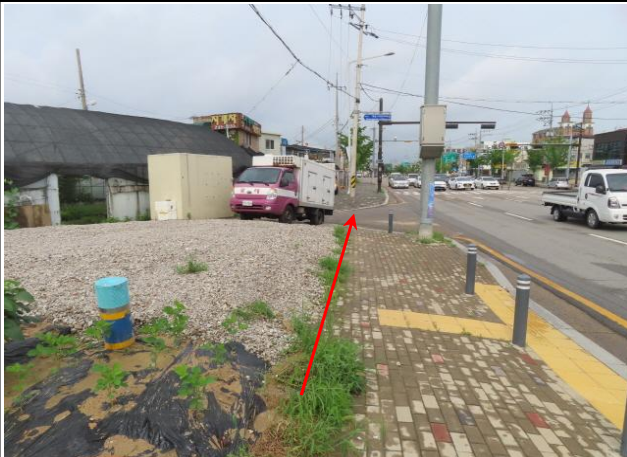
| 송수-1 (Sta.0+37.0)<br>이면도로 | 포장 및 지반 상태양호 | 송수-1 (Sta.4+5.2)<br>보도블럭 | 지반 상태양호 |

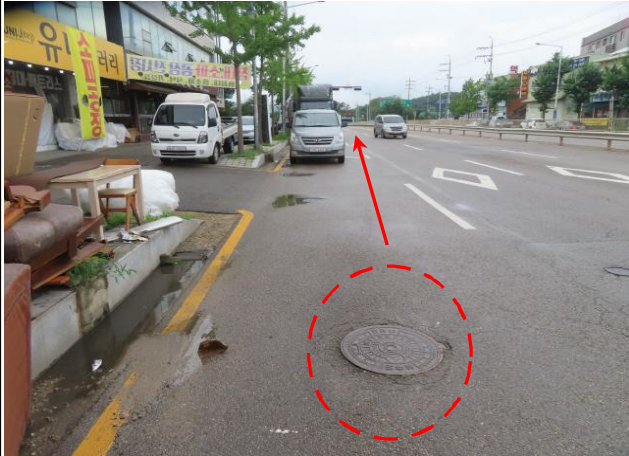
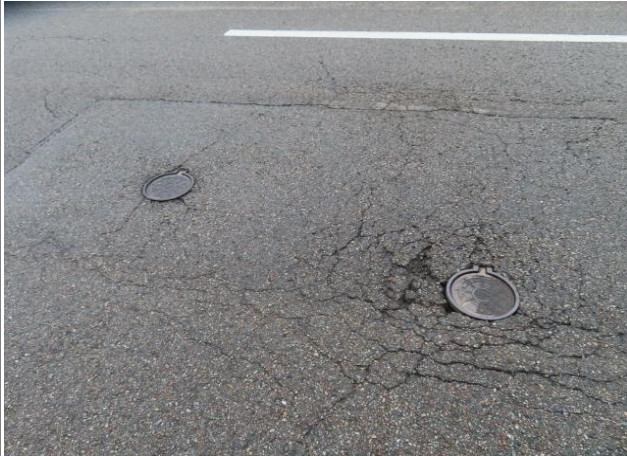
| 송수-2 (Sta.10+19.0)<br>4차선 도로 - 매송고색로 | 밸브실 주변 포장 침하 | 송수-2 (Sta.10+19.0)<br>4차선 도로 - 매송고색로 | 밸브실 주변 포장 침하 및 균열 |

| 구간 | 외관조사 결과 | | 비고 |
|---|---|---|---|
| 송수 -2 | <ul style="list-style-type: none"> <li>▶ 관로 주변 하중증가요인은 없는 상태</li> <li>▶ Sta. 10+19.0 밸브실 포장 주변 균열 및 침하 발생</li> <li>▶ 포장 및 지반의 누수, 침하, 변형은 없는 양호한 상태</li> <li>▶ 구간 내 누수 사고 이력 없음.</li> </ul> | <ul style="list-style-type: none"> <li>▶ 관로 주변 하중증가요인은 없는 상태</li> <li>▶ Sta. 10+19.0 밸브실 포장 주변 균열 및 침하 발생</li> <li>▶ 포장 및 지반의 누수, 침하, 변형은 없는 양호한 상태</li> <li>▶ 구간 내 누수 사고 이력 없음.</li> </ul> | - |

| 외관조사 결과 | | | 비고 |
|---|---|---|---|
| 송수-2 | 송수-2구간에 매설된 관로는 연장 331m, 관경 1,200mm의 강관으로 4차선 도로에 매설되어 있다. 해당 구간은 차량 통행이 많은 구간으로 포장부 소규모 균열 및 침하가 국부적으로 조사되었으나 차량 통행 및 매설구간에 문제가 될 만한 손상은 아닌 것으로 확인되어 지속적인 점검을 통한 주의관찰이 요구된다. | 주의관찰 | - |

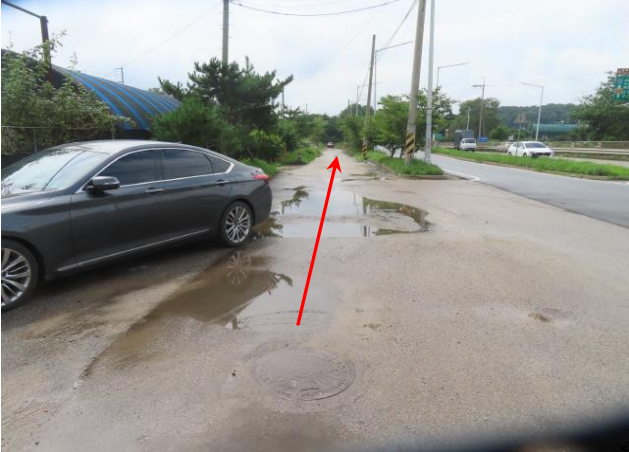
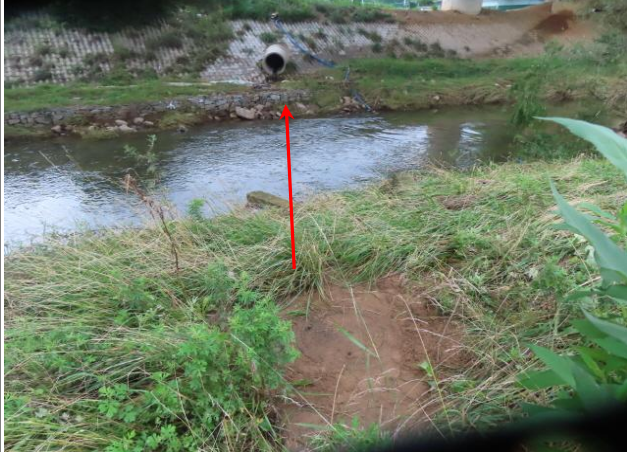
| 송수-3 (Sta.12+28.0)<br>부채도로 | 포장 및 지반 상태양호 | 송수-3 (Sta.36+34.0)<br>하천횡단구간 - 동화천 | 하천횡단구간 상태양호 |

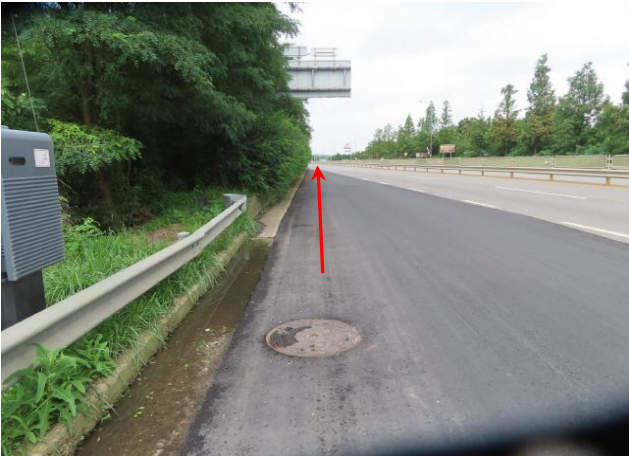
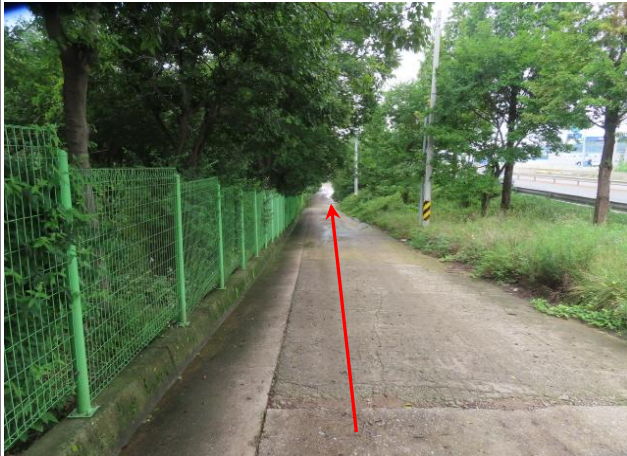
| 송수-4 (Sta.66+37.0)<br>4차선 도로 - 매송고색로 | 포장 및 지반 상태양호 | 송수-5 (Sta.75+00.0)<br>부채도로 | 포장 및 지반 상태양호 |

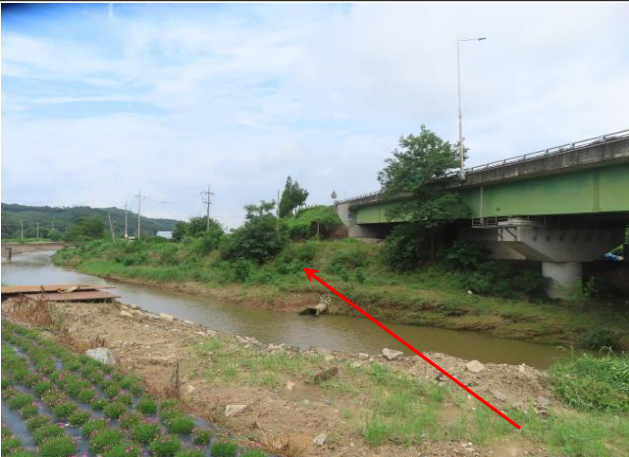
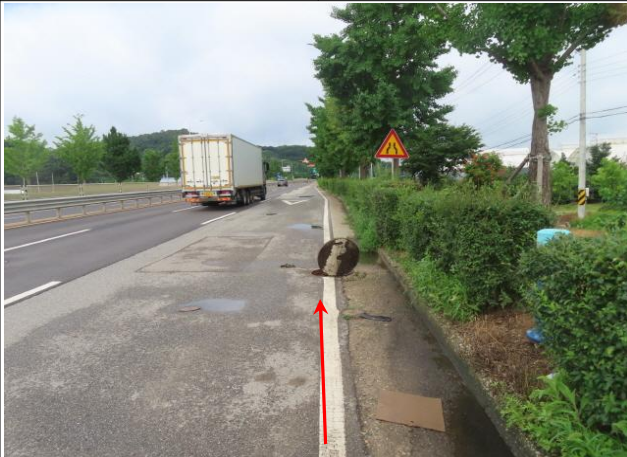
| 송수-5 (Sta.90+00.0)<br>하천횡단구간 - 동화천 | 하천횡단구간 상태양호 | 송수-5 (Sta.109+1.0)<br>4차선 도로 - 매송고색로 | 포장 및 지반 상태양호 |

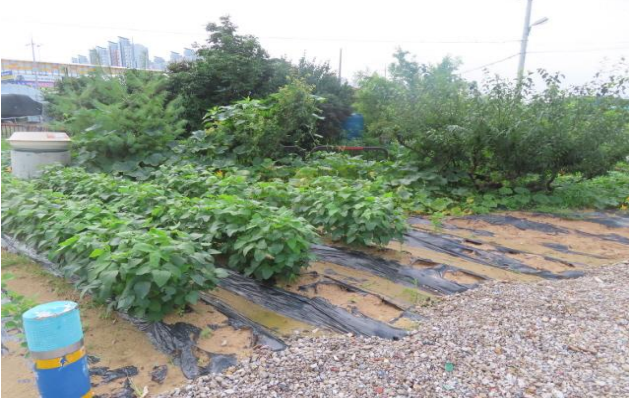
| 구 간 | No. | 밸브실명 | 측점(Sta.) | 침수<br>깊이<br>(m) | 외관조사 결과 | |
|---|---|---|---|---|---|---|
| 송수-1 | 1 | 이토밸브실 | 3+33.2 | - | 이토배수로 매몰<br>이토배수실 매몰<br>시공이음부 누수 | 이토배수로 매몰<br>이토배수실 매몰 |

| 송수-1 Sta.3+33.2(이토) | 밸브실 매물 | 송수-2 Sta.10+19.0(분기) | 밸브실 만수(H=3.0m) |

| 구 분 | | | | 전차점검 결과 | 금회점검 결과 | 보수방안 |
|---|---|---|---|---|---|---|
| 화성<br>1<br>송수<br>관로<br>(1<br>구간) | 송수<br>-1 | 이토밸브실 | 3+33.2 | · 이토배수로 매몰<br>· 이토배수실 매몰<br>· 시공이음부 누수 | · 이토배수로 매몰<br>· 이토배수실 매몰 | · 토공작업 |

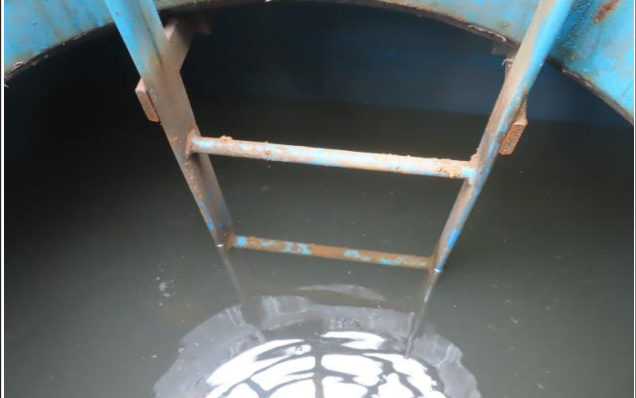
| 구 간 | No. | 밸브실명 | 측점(Sta.) | 침수<br>깊이<br>(m) | 외관조사 결과 | |
|---|---|---|---|---|---|---|
| | 3 | 분기밸브실 | 10+19.0 | 3.0 | 만수 | 밸브실 만수<br>키홀부 보호몰탈 파손 |

| 구 분 | | | | 전차점검 결과 | 금회점검 결과 | 보수방안 |
|---|---|---|---|---|---|---|
| | | 분기밸브실 | 10+19.0 | · 만수 | · 밸브실 만수<br>· 키흐부 보호몰탈 파손 | · 양수작업 |

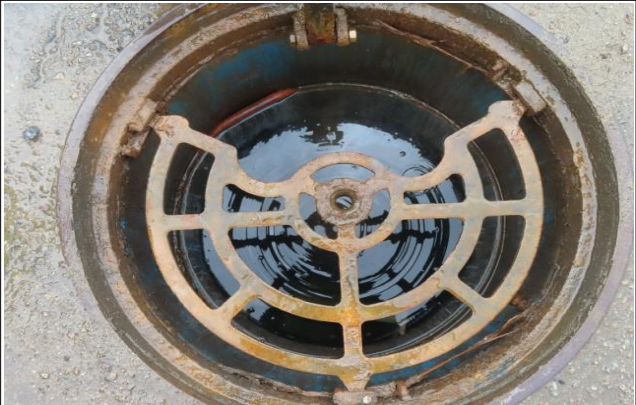
| 구 간 | No. | 밸브실명 | 측점(Sta.) | 침수<br>깊이<br>(m) | 외관조사 결과 | |
|---|---|---|---|---|---|---|
| 송수-3 | 4 | 제수밸브실 | 12+36.0 | 3.8 | 만수<br>키홀부 보호모르타르 파손 | 밸브실 만수 |

| 송수-2 Sta.10+19.0(분기) | 키홀부 보호몰탈 파손 | 송수-3 Sta.12+36.0(제수) | 밸브실 만수(H=3.8m) |

| 구 분 | | | | 전차점검 결과 | 금회점검 결과 | 보수방안 |
|---|---|---|---|---|---|---|
| | 송수<br>-3 | 제수밸브실 | 12+36.0 | · 만수<br>· 키흐부 보호모르타르 파손 | · 밸브실 만수 | · 양수작업 |

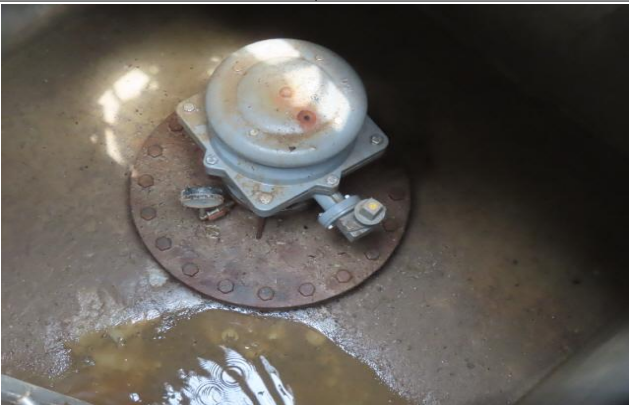
| 구 간 | No. | 밸브실명 | 측점(Sta.) | 침수<br>깊이<br>(m) | 외관조사 결과 | |
|---|---|---|---|---|---|---|
| | 9 | 공기밸브실 | 49+0.0 | - | 플랜지 표면부식 | 플랜지 표면부식 |

| 송수-3 Sta.49+0.0(공기) | 플랜지 표면부식 | 송수-4 Sta.66+37.0(공기) | 콘크리트 박리 |

| 구 분 | | | | 전차점검 결과 | 금회점검 결과 | 보수방안 |
|---|---|---|---|---|---|---|
| | | 공기밸브실 | 49+0.0 | · 플랜지 표면부식 | · 플랜지 표면부식 | · 주의관찰 |

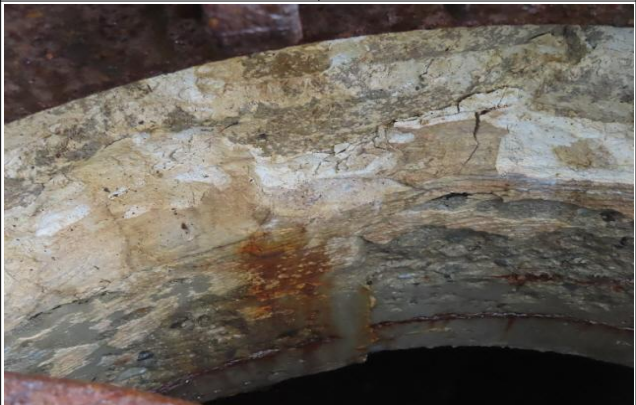
| 구 간 | No. | 밸브실명 | 측점(Sta.) | 침수<br>깊이<br>(m) | 외관조사 결과 | |
|---|---|---|---|---|---|---|
| 송수-4 | 11 | 공기밸브실 | 66+37.0 | - | 백태 | 백태 및 콘크리트 박리 |

| 구 분 | | | | 전차점검 결과 | 금회점검 결과 | 보수방안 |
|---|---|---|---|---|---|---|
| | 송수<br>-4 | 공기밸브실 | 66+37.0 | · 백태 | · 백태 및 콘크리트 박리 | · 주의관찰 |

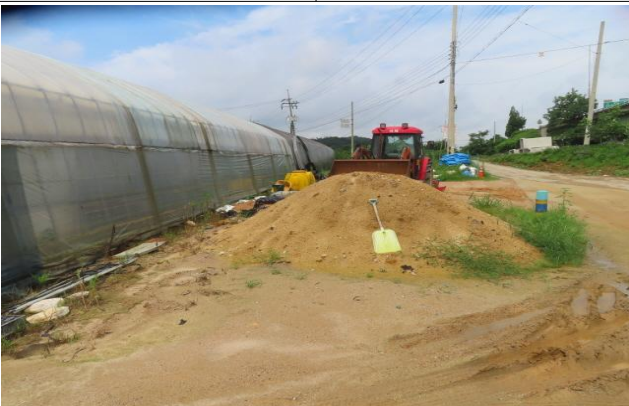
| 구 간 | No. | 밸브실명 | 측점(Sta.) | 침수<br>깊이<br>(m) | 외관조사 결과 | |
|---|---|---|---|---|---|---|
| 송수-5 | 12 | 제수밸브실 | 88+24.0 | - | 플랜지표면부식 | 밸브실 매몰 |

| 송수-5 Sta.88+24.0(제수) | 밸브실 매물 | 송수-5 Sta.90+18.0(이토) | 물받이 기초 세굴 |

| 구 분 | | | | 전차점검 결과 | 금회점검 결과 | 보수방안 |
|---|---|---|---|---|---|---|
| | 송수<br>-5 | 제수밸브실 | 88+24.0 | · 플랜지표면부식 | · 밸브실 매몰 | · 토공작업 |

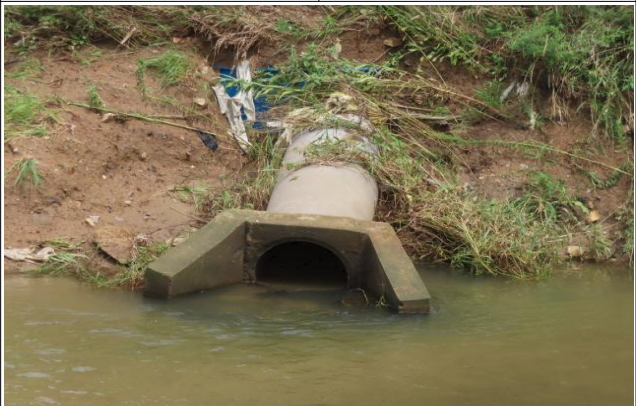
| 구 간 | No. | 밸브실명 | 측점(Sta.) | 침수<br>깊이<br>(m) | 외관조사 결과 | |
|---|---|---|---|---|---|---|
| | 13 | 이토밸브실 | 90+18.0 | 1.2 | 물받이 기초 세굴 | 물받이 기초 세굴 |

| 구 분 | | | | 전차점검 결과 | 금회점검 결과 | 보수방안 |
|---|---|---|---|---|---|---|
| | | 이토밸브실 | 90+18.0 | · 물받이 기초 세굴 | · 물받이 기초 세굴 | · 되메우기 작업 |

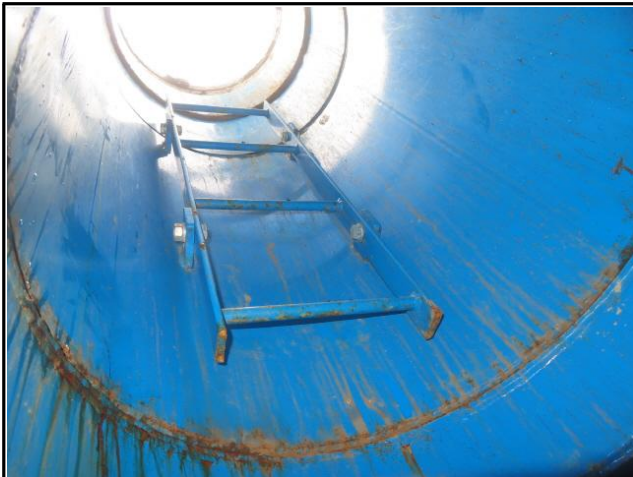
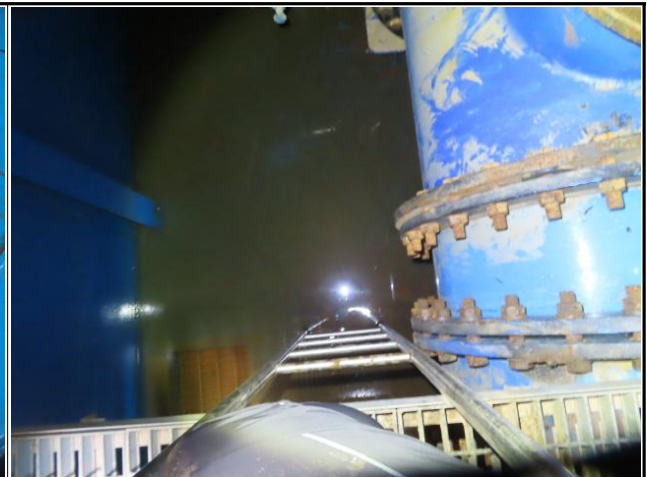
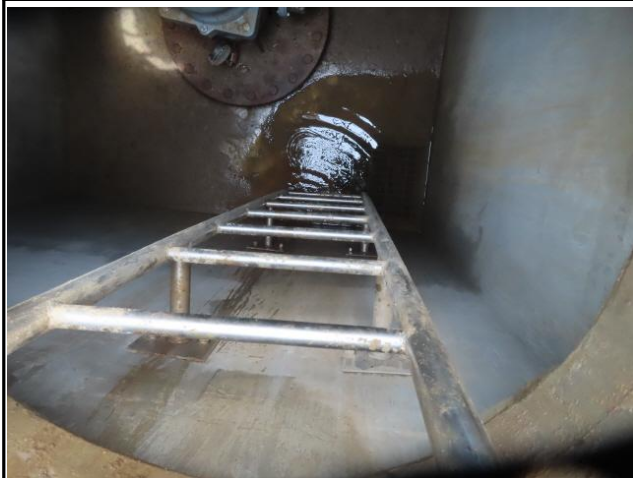
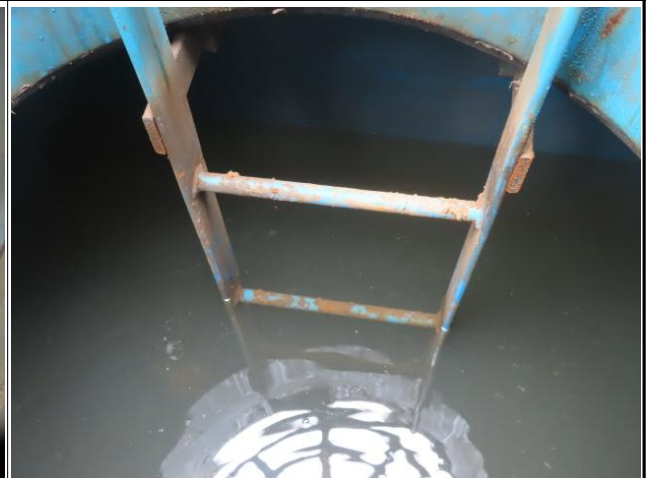
송수관로 추락방지시설은 배수실 내부 진입사다리 등이 공중의 추락 위험성이 있는 위치에 설치되어 있어 외관조사를 실시하였으며 사다리 파손, 변형 등의 손상이 없는 양호한 상태로 조사되었다.

사다리 설치 상태양호

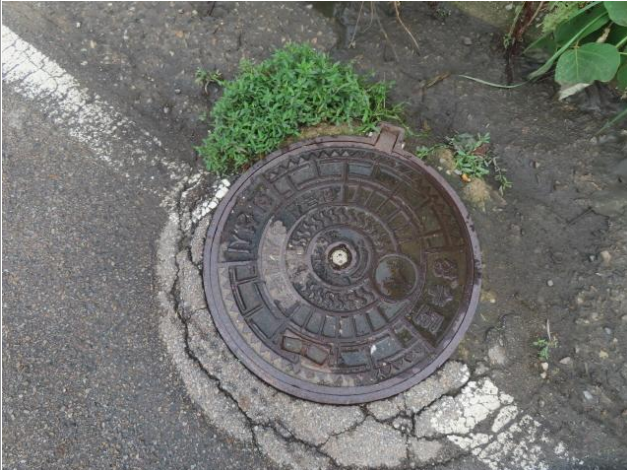
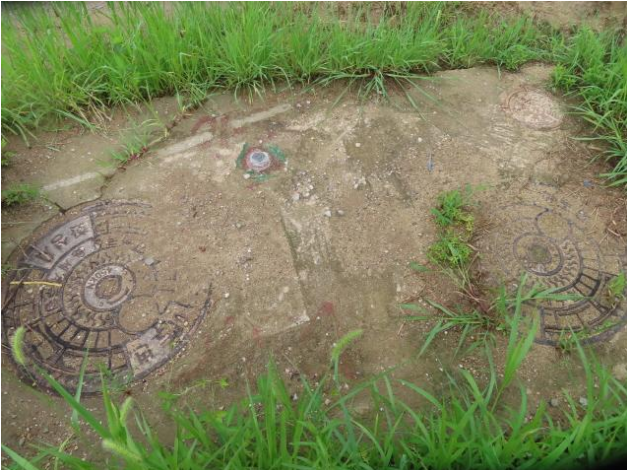
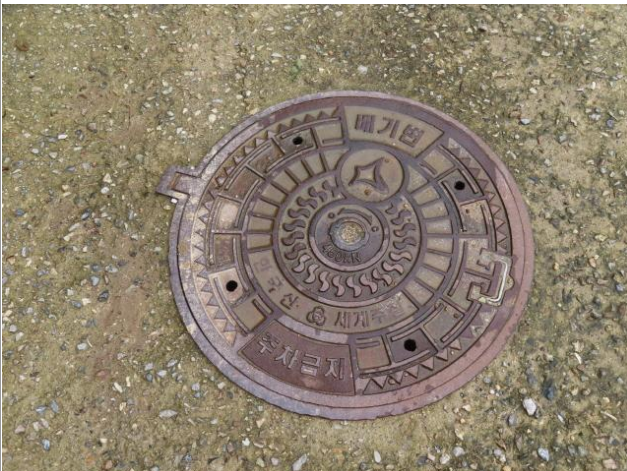
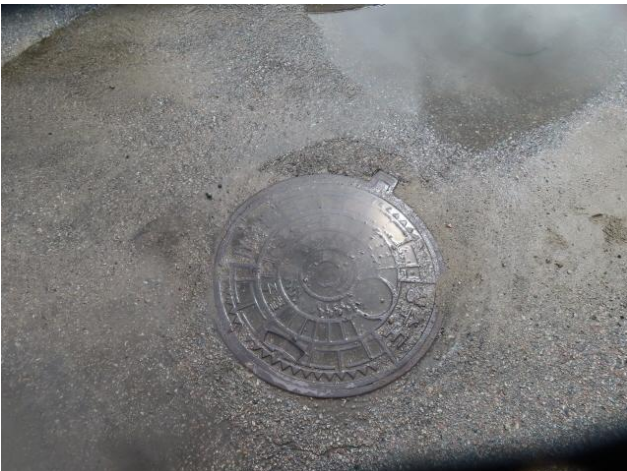
송수관로 환기구 등의 덮개는 시설물 출입구 및 환기와 같은 시설물 유지관리 목적으로 차량 및 보행자 이동구간에 대부분 설치되어 있다. 동탄산척 송수관로 밸브실에 설치된 환기구 덮개는 추락방지를 위한 철제 맨홀이 설치되어 있고 파손 및 변형의 손상은 없는 양호한 상태로 조사되었다.

| 제수밸브실 | 맨홀 덮개 상태양호 | 이토밸브실 | 맨홀 덮개 상태양호 |
| 공기밸브실 | 맨홀 덮개 상태양호 | 제수밸브실 | 맨홀 덮개 상태양호 |
