## **40. 화성1송수관로(2구간)**

## 40.1 시설물 현황

| 구 분 | | 내 용 | |
|---|---|---|---|
| 시설물명 | | 화성1송수관로(2구간) | 시설물번호 |

## 40.5 정기안전점검표

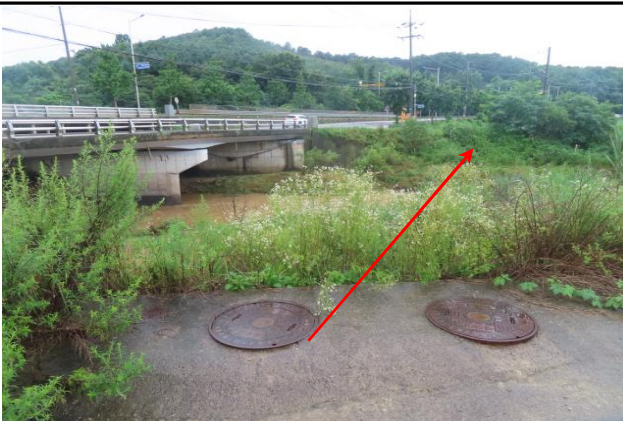
| 송수-1 (Sta.2+10.5)<br>하천 횡단구간 | 하천 횡단구간 상태양호 | 송수-1 (Sta.15+3.7)<br>4차선도로 | 포장 및 지반 상태양호 |

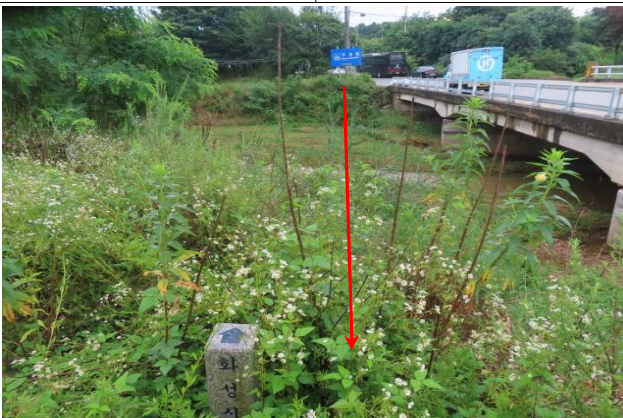
| 송수-2 (Sta.35+00.0)<br>하천 횡단구간 | 하천 횡단구간 상태양호 | 송수-3 (Sta.34+00.0)<br>이면도로 | 포장 및 지반 상태양호 |

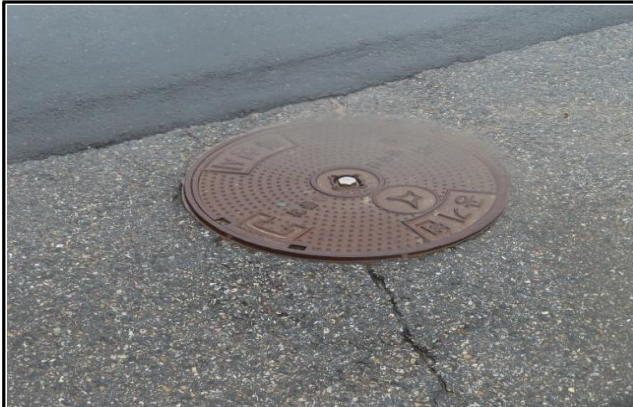
송수-1 Sta.1+22(공기)

| 구 간 | No. | 밸브실명 | 측점(Sta.) | 침수<br>깊이<br>(m) | 외관조사 결과 | |
|---|---|---|---|---|---|---|
| 송수-1 | 1 | 공기밸브실 | 1+22.0 | - | 강재구조물 부식<br>출입구 주변 아스콘 균열 | 강재구조물 부식<br>출입구 주변 아스콘 균열 |

출입구 주변 아스콘 균열

| 구 분 | | | | 전차점검 결과 | 금회점검 결과 | 보수방안 |
|---|---|---|---|---|---|---|
| 화성1<br>송수<br>관로<br>(2구간) | 송수<br>-1 | 공기밸브실 | 1+22.0 | • 강재구조물 부식<br>• 출입구 주변 아스콘 균열 | • 강재구조물 부식<br>• 출입구 주변 아스콘 균열 | • 주의관찰 |

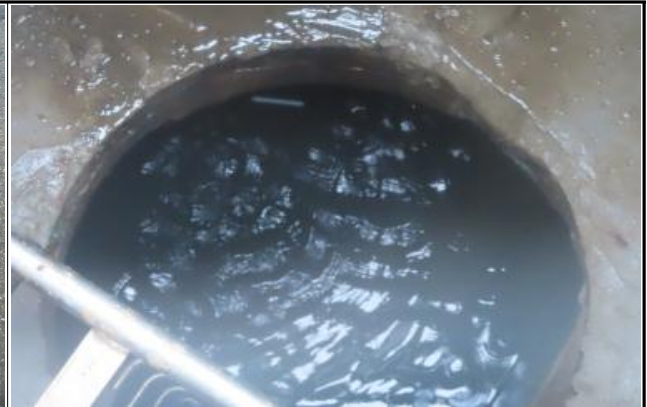
송수-1 Sta.2+10.5(이토)

| 구 간 | No. | 밸브실명 | 측점(Sta.) | 침수<br>깊이<br>(m) | 외관조사 결과 | |
|---|---|---|---|---|---|---|
| | 2 | 이토밸브실 | 2+10.5 | 3.0 | 밸브실 침수(H=3.6m) | 밸브실 침수(H=3.0m) |

밸브실 침수(H=3.0m)

| 구 분 | | | | 전차점검 결과 | 금회점검 결과 | 보수방안 |
|---|---|---|---|---|---|---|
| | 송수<br>-2 | 이토밸브실 | 2+10.5 | • 밸브실 침수(H=3.6m) | • 밸브실 침수(H=3.0m) | • 양수작업 |

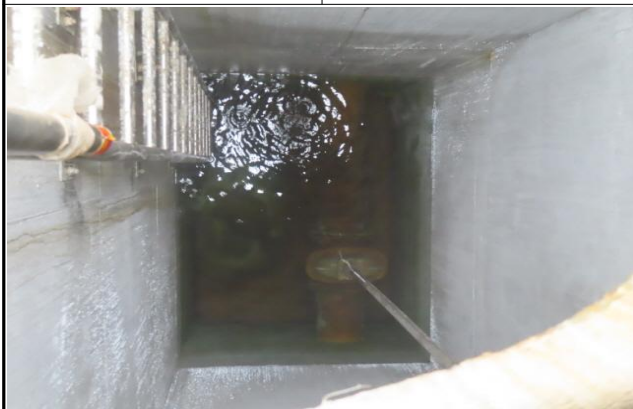
송수-2 Sta.31+18.9(이토)

| 구 간 | No. | 밸브실명 | 측점(Sta.) | 침수<br>깊이<br>(m) | 외관조사 결과 | |
|---|---|---|---|---|---|---|
| 송수-2 | 4 | 이토밸브실 | 31+18.9 | 1.0 | 밸브실 침수(H=0.8m) | 밸브실 침수 |

밸브실 침수(H=1.0m)

| 구 분 | | | | 전차점검 결과 | 금회점검 결과 | 보수방안 |
|---|---|---|---|---|---|---|
| | 송수<br>-3 | 이토밸브실 | 31+18.9 | • 밸브실 침수(H=0.8m) | • 밸브실 침수 | • 양수작업 |

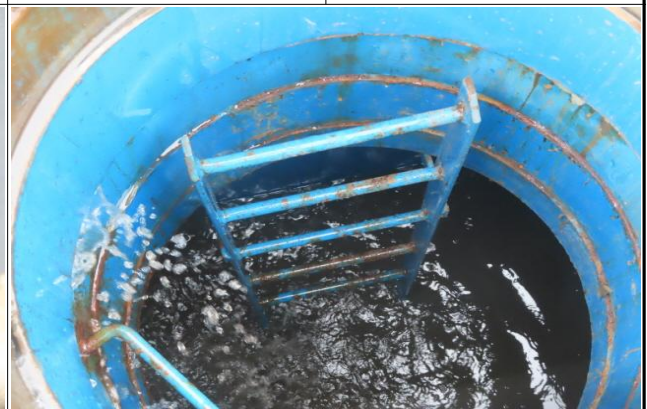
송수-3 Sta.34+00.0(제수)

| 구 간 | No. | 밸브실명 | 측점(Sta.) | 침수<br>깊이<br>(m) | 외관조사 결과 | |
|---|---|---|---|---|---|---|
| 송수-3 | 5 | 제수밸브실 | 34+00.0 | 2.0 | 강재 구조물 부식<br>볼트 부식 | 밸브실 침수 |

밸브실 침수(H=2.0m)

| 구 분 | | | | 전차점검 결과 | 금회점검 결과 | 보수방안 |
|---|---|---|---|---|---|---|
| | | 제수밸브실 | 34+00.0 | • 강재 구조물 부식<br>• 볼트 부식 | • 밸브실 침수 | • 양수작업 |

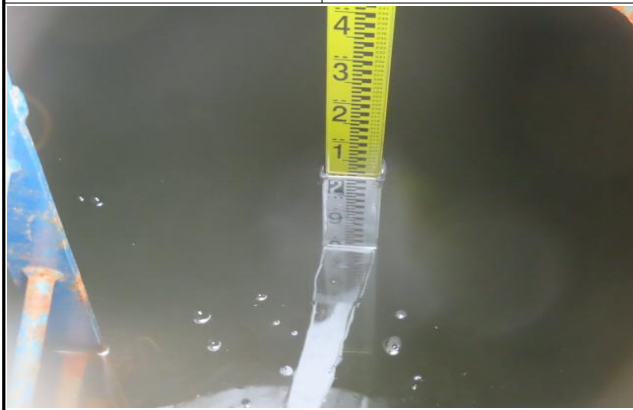
송수-4 Sta.49+8.3(공기)

| 구 간 | No. | 밸브실명 | 측점(Sta.) | 침수<br>깊이<br>(m) | 외관조사 결과 | |
|---|---|---|---|---|---|---|
| 송수-4 | 6 | 공기밸브실 | 45+8.3 | 1.8 | 플랜지 표면부식 | 플랜지 표면부식<br>밸브실 침수 |

밸브실 침수(H=1.8m)

| 구 분 | | | | 전차점검 결과 | 금회점검 결과 | 보수방안 |
|---|---|---|---|---|---|---|
| | | 공기밸브실 | 45+8.3 | • 플랜지 표면부식 | • 플랜지 표면부식<br>• 밸브실 침수 | • 양수작업 |

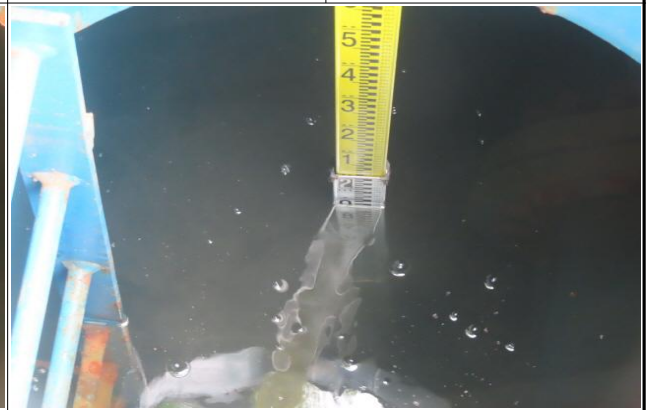
송수-4 Sta.84+17.5(공기)

| 구 간 | No. | 밸브실명 | 측점(Sta.) | 침수<br>깊이<br>(m) | 외관조사 결과 | |
|---|---|---|---|---|---|---|
| | 9 | 공기밸브실 | 84+17.5 | 1.9 | 출입구 아스콘 침하<br>플랜지 표면부식 | 플랜지 표면부식<br>밸브실 침수 |

밸브실 침수(H=1.9m)

| 구 분 | | | | 전차점검 결과 | 금회점검 결과 | 보수방안 |
|---|---|---|---|---|---|---|
| | | 공기밸브실 | 84+17.5 | • 출입구 아스콘 침하<br>• 플랜지 표면부식 | • 플랜지 표면부식<br>• 밸브실 침수 | • 양수작업 |

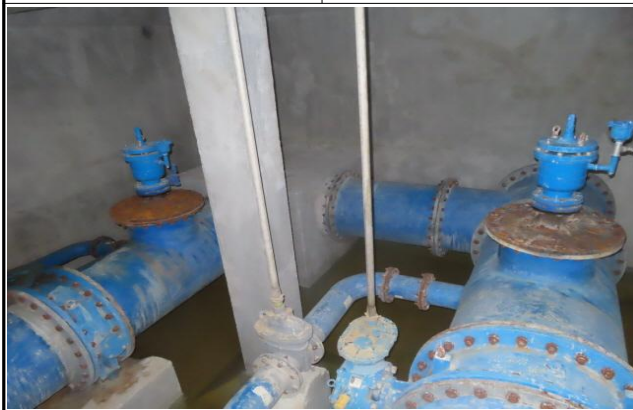
송수-5 Sta.109+3.1(제수)

| 구 간 | No. | 밸브실명 | 측점(Sta.) | 침수<br>깊이<br>(m) | 외관조사 결과 | |
|---|---|---|---|---|---|---|
| | 11 | 제수밸브실 | 109+3.1 | 0.2 | 구조물 우측벽체 누수<br>플랜지 표면 부식 | 구조물 우측벽체 누수<br>플랜지 표면 부식 |

플랜지 표면 부식

| 구 분 | | | | 전차점검 결과 | 금회점검 결과 | 보수방안 |
|---|---|---|---|---|---|---|
| | 송수<br>-4 | 제수밸브실 | 109+3.1 | • 구조물 우측벽체 누수<br>• 플랜지 표면 부식 | • 구조물 우측벽체 누수<br>• 플랜지 표면 부식 | • 주의관찰 |

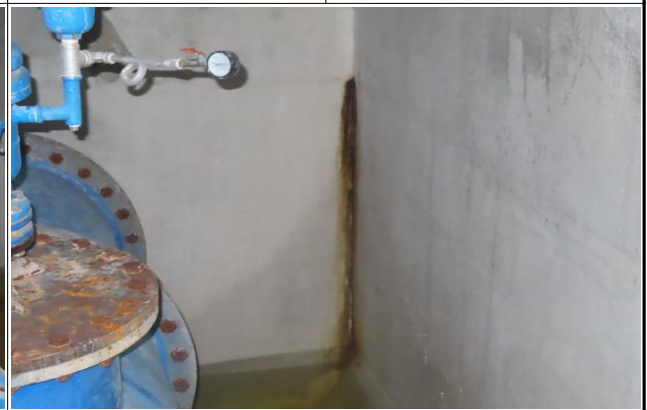
송수-5 Sta.109+3.1(제수)

벽체 누수 (L=0.2m)

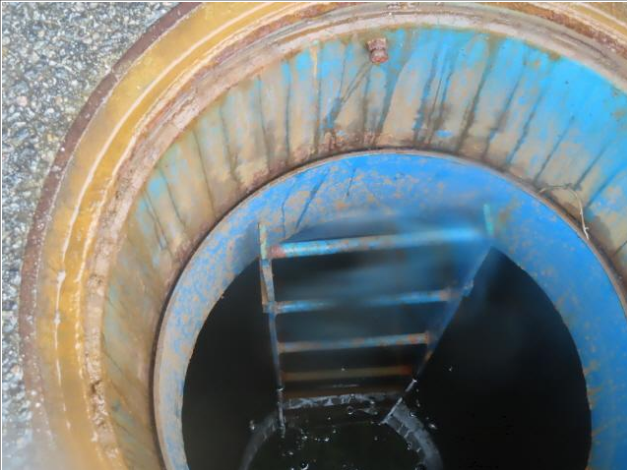
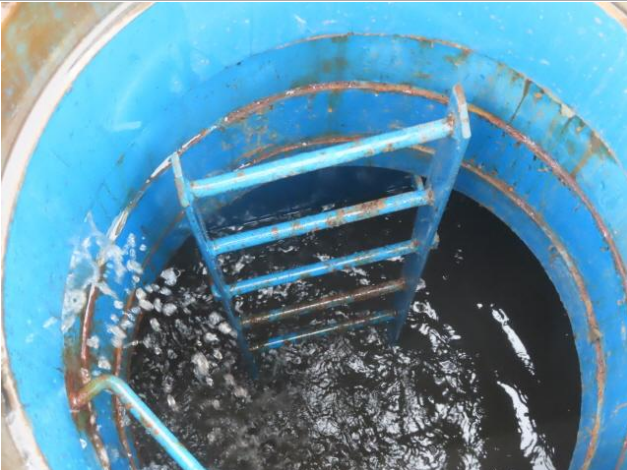
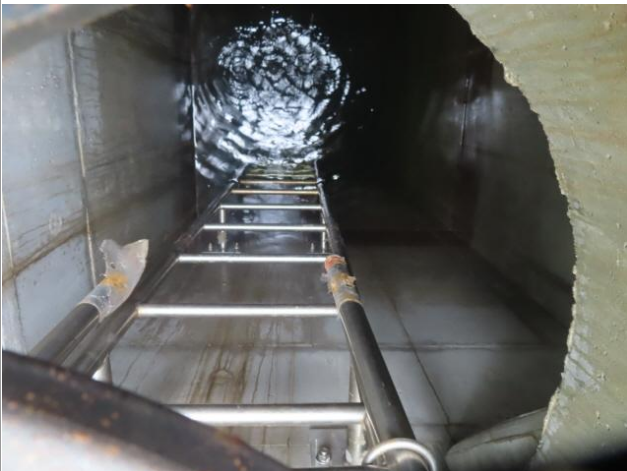
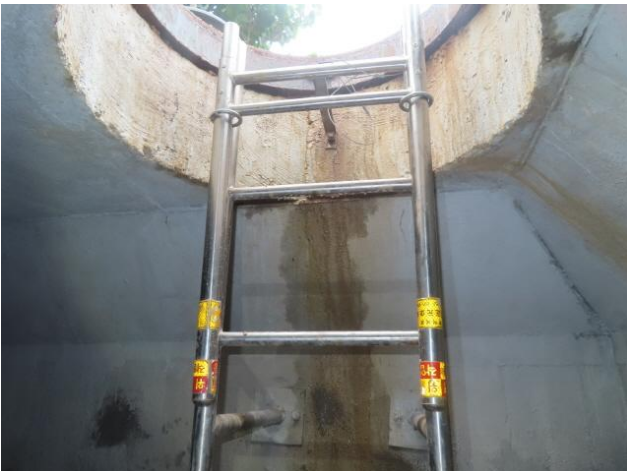
송수관로 추락방지시설은 배수실 내부 진입사다리 등이 공중의 추락 위험성이 있는 위치에 설치되어 있어 외관조사를 실시하였으며 사다리 파손, 변형 등의 손상이 없는 양호한 상태로 조사되었다.

| 공기밸브실 | 사다리 설치 상태양호 | 제수밸브실 | 사다리 설치 상태양호 |
| 이토밸브실 | 사다리 설치 상태양호 | 제수밸브실 | 사다리 설치 상태양호 |
