## **41. 화성1송수관로(4구간)**

## 41.1 시설물 현황

| 구 분 | | 내 용 | |
|---|---|---|---|
| 시설물명 | | 화성1송수관로(4구간) | 시설물번호 |
| 구 모 | 송수관로 | 남양IC ~ 마도배수지 입구 | D=800mm, L=4,164m, 상수도용 도복장 강관 |

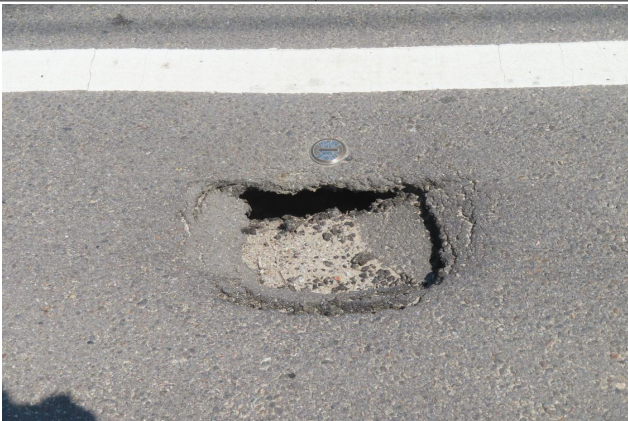
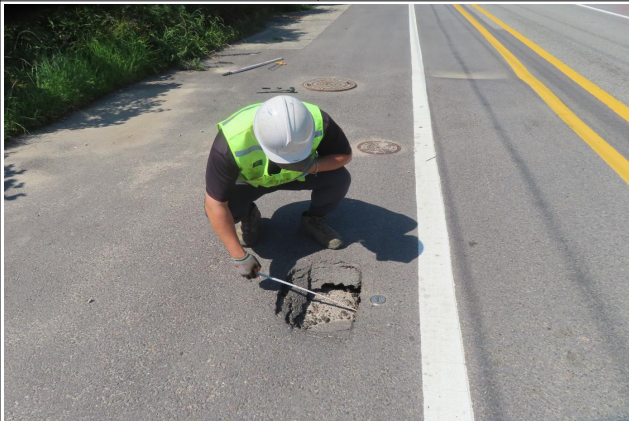
| | 4구간 (Sta.40+00)<br>4차선도로 - 화성로 | | 4구간 (Sta.40+00)<br>4차선도로 - 화성로 |

| 외관조사 결과 | | | 비고 |
|---|---|---|---|
| 4구간 | 4구간에 매설된 관로는 연장 4,164m, 관경 800mm의 강관으로 4차선 도로에 매설되어 있다. 해당 구간은 차량 통행량 및 중차량의 통행이 많은 것으로 확인되었으며 Sta.40+00구간에 공동(D=0.8m) 및 침하(A=1.5㎡) 손상이 조사되었으며 포장 균열 손상이 국부적으로 조사되었다. 함몰 및 침하 손상은 밸브실 우수 침투, 차량 통행에 문제가 생길 우려가 있으므로 소파보수가 필요할 것으로 판단되며 균열 손상은 발생 규모가 경미하여 지속적인 점검을 통한 주의관찰이 요구된다. 그 외 관로매설구간은 누수, 침하, 변형 등이 없는 전반적으로 양호한 상태로 조사되어 지속적인 점검을 통한 주의관찰이 요구된다. | 함몰 및<br>침하 손상부<br>소파보수 | - |

| 포장부 공동 발생 | | 포장부 공동 발생 (D=0.8m) | |

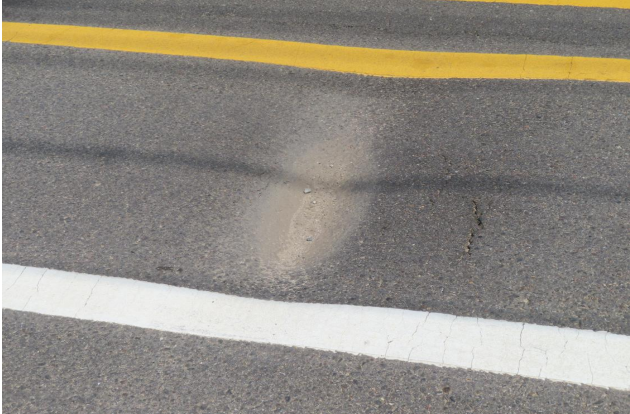
| 4구간 (Sta.40+00)<br>4차선도로 - 화성로 | 포장부 침하 발생<br>(A=1.5㎡) | 4구간 (Sta.52+08)<br>부체도로 | 포장 및 지반 상태양호 |

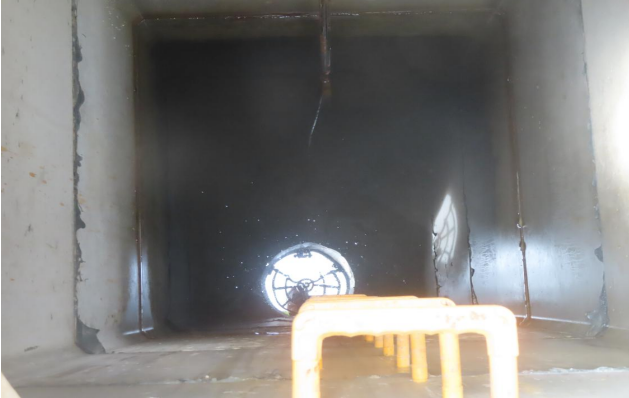
| 구 간 | No. | 밸브실명 | 측점(Sta.) | 침수<br>깊이<br>(m) | 외관조사 결과 | |
|---|---|---|---|---|---|---|
| 4구간 | 1 | 이토밸브실 | 36+35 | 1.5 | 밸브실 및 밸브 상태양호 | 밸브실 침수 |

| 4구간 Sta.36+35(이토) | 밸브실 침수(H=1.5m) | 4구간 Sta.37+35(공기) | 볼트 및 플랜지 부식 |

| 구 분 | | | 전차점검 결과 | 금회점검 결과 | 보수방안 |
|---|---|---|---|---|---|
| 화성1<br>송수관로<br>(4구간) | 이토밸브실 | 36+35 | · 밸브실 및 밸브 상태양호 | · 밸브실 침수 | · 양수작업 |

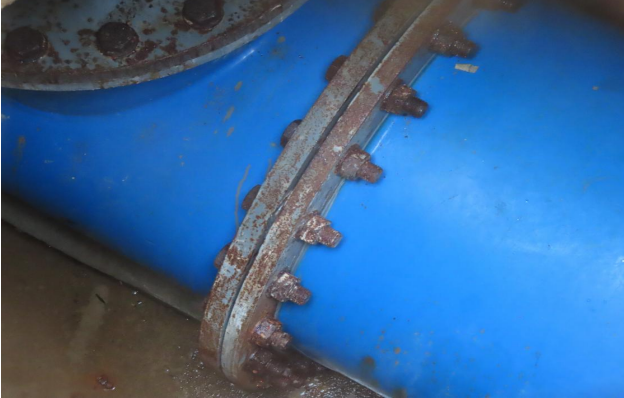
| 구 간 | No. | 밸브실명 | 측점(Sta.) | 침수<br>깊이<br>(m) | 외관조사 결과 | |
|---|---|---|---|---|---|---|
| | 2 | 공기밸브실 | 37+35 | - | 밸브실 및 밸브 상태양호 | 볼트 및 플랜지 부식 |

| 구 분 | | | 전차점검 결과 | 금회점검 결과 | 보수방안 |
|---|---|---|---|---|---|
| | 공기밸브실 | 37+35 | · 밸브실 및 밸브 상태양호 | · 볼트 및 플랜지 부식 | · 주의관찰 |

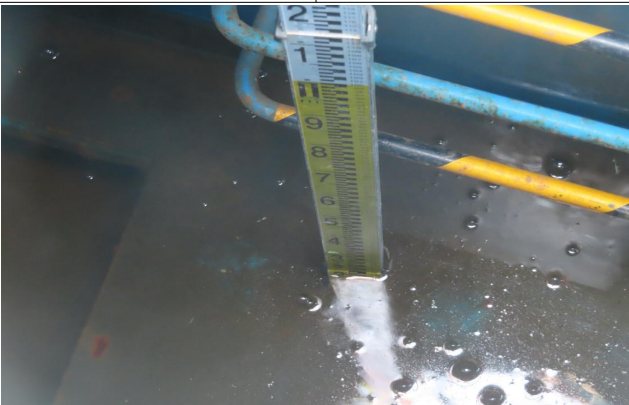
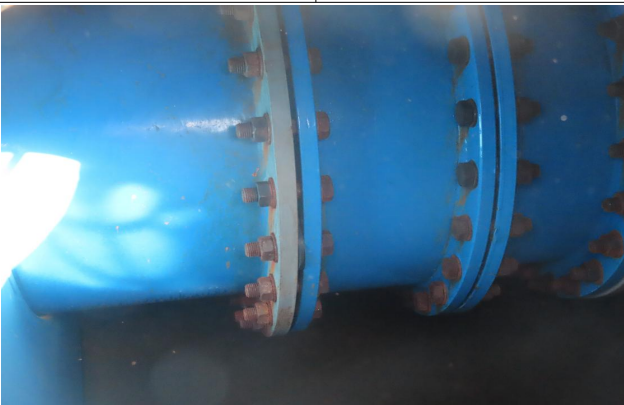
| 4구간 Sta.36+35(이토) | 밸브실 채수(H=0.2m) | 4구간 Sta.36+35(이토) | 볼트 부식 |

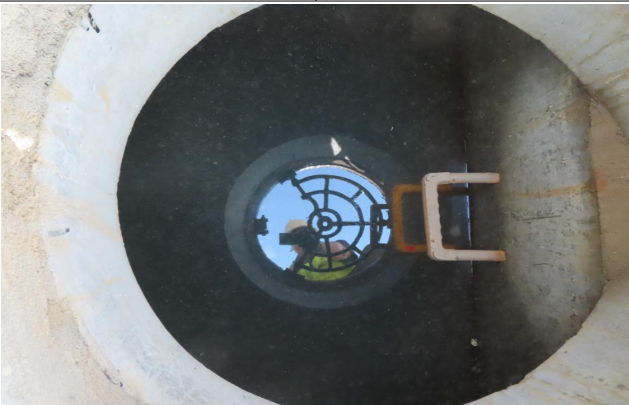
| 구 간 | No. | 밸브실명 | 측점(Sta.) | 침수<br>깊이<br>(m) | 외관조사 결과 | |
|---|---|---|---|---|---|---|
| | 4 | 이토밸브실 | 52+08 | 2.0 | 밸브실 및 밸브 상태양호 | 밸브실 침수 |

| 4구간 Sta.52+08(이토) | 밸브실 침수(H=2.0m) | 4구간 Sta.57+25(공기) | 볼트 및 플랜지 부식 |

| 구 분 | | | 전차점검 결과 | 금회점검 결과 | 보수방안 |
|---|---|---|---|---|---|
| | 이토밸브실 | 52+08 | · 밸브실 및 밸브 상태양호 | · 밸브실 침수 | · 양수작업 |

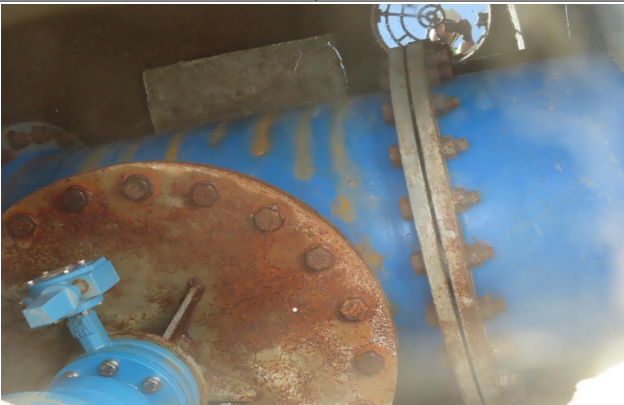
| 구 간 | No. | 밸브실명 | 측점(Sta.) | 침수<br>깊이<br>(m) | 외관조사 결과 | |
|---|---|---|---|---|---|---|
| | 5 | 공기밸브실 | 57+25 | 0.2 | 밸브실 및 밸브 상태양호 | 밸브실 체수<br>볼트 및 플랜지 부식 |

| 구 분 | | | 전차점검 결과 | 금회점검 결과 | 보수방안 |
|---|---|---|---|---|---|
| | 공기밸브실 | 57+25 | · 밸브실 및 밸브 상태양호 | · 밸브실 체수<br>· 볼트 및 플랜지 부식 | · 주의관찰 |

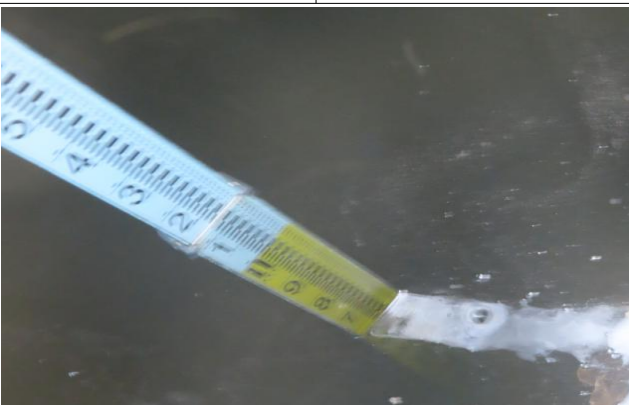
| 구 간 | No. | 밸브실명 | 측점(Sta.) | 침수<br>깊이<br>(m) | 외관조사 결과 | |
|---|---|---|---|---|---|---|
| | 6 | 제수밸브실(1) | 67+10 | 1.15 | 밸브실 및 밸브 상태양호 | 밸브실 침수 |

| 4구간 Sta.67+10(제수1) | 밸브실 침수(H=1.15m) | 4구간 Sta.67+10(제수2) | 밸브실 및 밸브 상태양호 |

| 구 분 | | | 전차점검 결과 | 금회점검 결과 | 보수방안 |
|---|---|---|---|---|---|
| | 제수밸브실① | 67+10 | · 밸브실 및 밸브 상태양호 | · 밸브실 침수 | · 양수작업 |

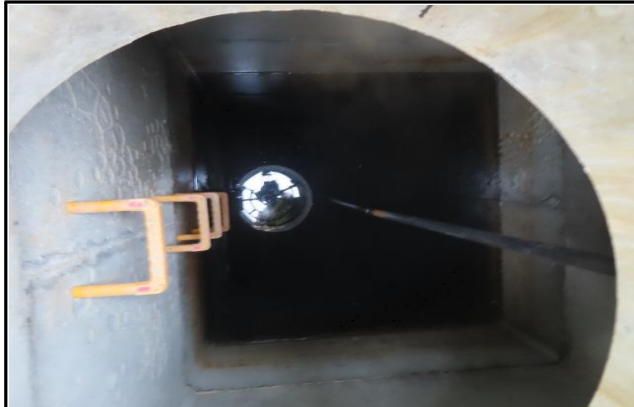
4구간 Sta.69+33(이토)

| 구 간 | No. | 밸브실명 | 측점(Sta.) | 침수<br>깊이<br>(m) | 외관조사 결과 | |
|---|---|---|---|---|---|---|
| | 8 | 이토밸브실 | 69+33 | 3.0 | 밸브실 및 밸브 상태양호 | 밸브실 침수 |

밸브실 침수(H=3.0m)

| 구 분 | | | 전차점검 결과 | 금회점검 결과 | 보수방안 |
|---|---|---|---|---|---|
| | 이토밸브실 | 69+33 | · 밸브실 및 밸브 상태양호 | · 밸브실 침수 | · 양수작업 |

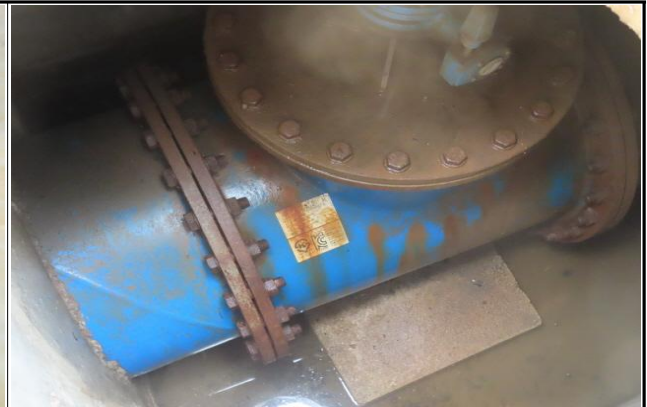
4구간 Sta.79+01(공기)

| 구 간 | No. | 밸브실명 | 측점(Sta.) | 침수<br>깊이<br>(m) | 외관조사 결과 | |
|---|---|---|---|---|---|---|
| | 9 | 공기밸브실 | 79+01 | 0.2 | 밸브실 및 밸브 상태양호 | 밸브실 체수<br>볼트 및 플랜지 부식 |

볼트 및 플랜지 부식

| 구 분 | | | 전차점검 결과 | 금회점검 결과 | 보수방안 |
|---|---|---|---|---|---|
| | 공기밸브실 | 79+01 | · 밸브실 및 밸브 상태양호 | · 밸브실 체수<br>· 볼트 및 플랜지 부식 | · 주의관찰 |

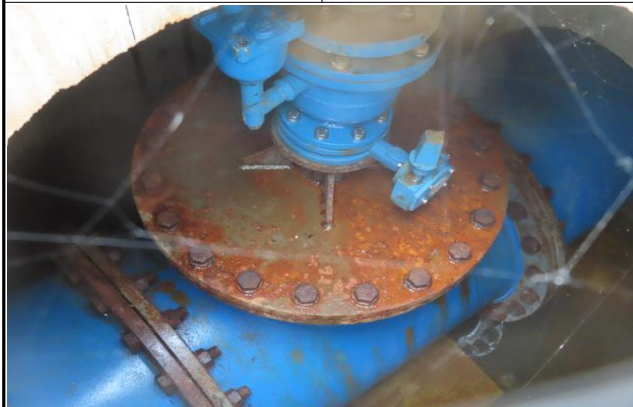
4구간 Sta.97+08(공기)

| 구 간 | No. | 밸브실명 | 측점(Sta.) | 침수<br>깊이<br>(m) | 외관조사 결과 | |
|---|---|---|---|---|---|---|
| | 10 | 공기밸브실 | 97+08 | - | 밸브실 및 밸브 상태양호 | 밸브실 체수<br>볼트 및 플랜지 부식 |

볼트 및 플랜지 부식

| 구 분 | | | 전차점검 결과 | 금회점검 결과 | 보수방안 |
|---|---|---|---|---|---|
| | 공기밸브실 | 97+08 | · 밸브실 및 밸브 상태양호 | · 밸브실 체수<br>· 볼트 및 플랜지 부식 | · 주의관찰 |

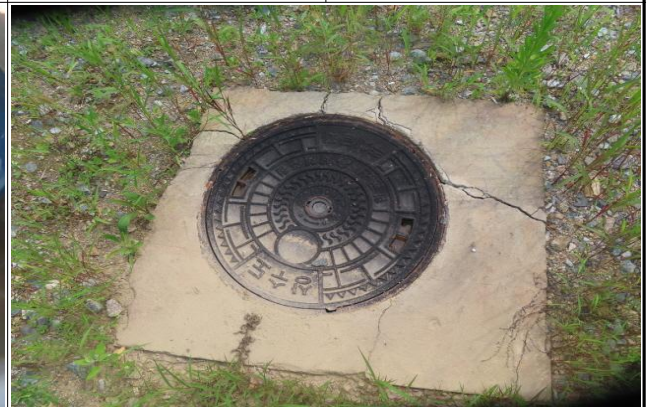
4구간 Sta.104+03(제수)

| 구 간 | No. | 밸브실명 | 측점(Sta.) | 침수<br>깊이<br>(m) | 외관조사 결과 | |
|---|---|---|---|---|---|---|
| | 11 | 제수밸브실 | 104+03 | - | 밸브실 및 밸브 상태양호 | 보호콘크리트 파손<br>키홀더 보호콘크리트 파손<br>볼트 부식 |

보호콘크리트 파손

| 구 분 | | | 전차점검 결과 | 금회점검 결과 | 보수방안 |
|---|---|---|---|---|---|
| | 제수밸브실 | 104+03 | · 밸브실 및 밸브 상태양호 | · 보호콘크리트 파손<br>· 키홀더 보호콘크리트 파손<br>· 볼트 부식 | · 주의관찰 |

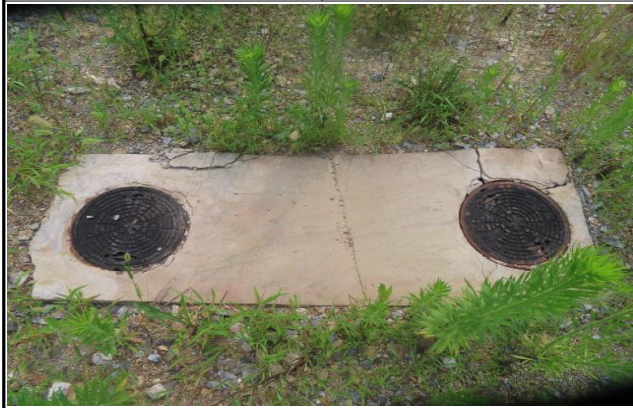
4구간 Sta.104+03(제수)

키홀더 보호콘크리트 파손

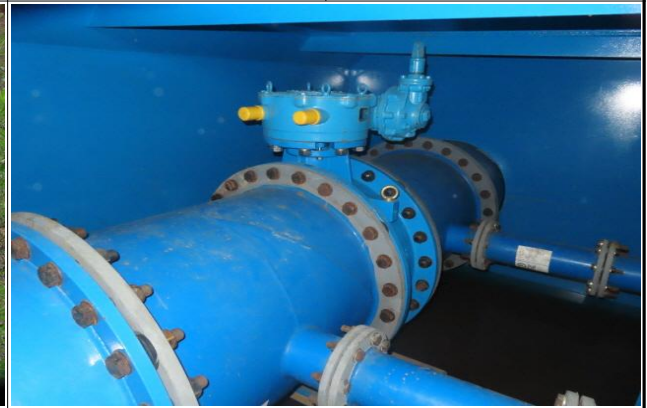
4구간 Sta.104+03(제수)

볼트 부식
