## **42. 화성봉담2 배수지**

## 42.1 시설물 현황

## 42.5 정기안전점검표

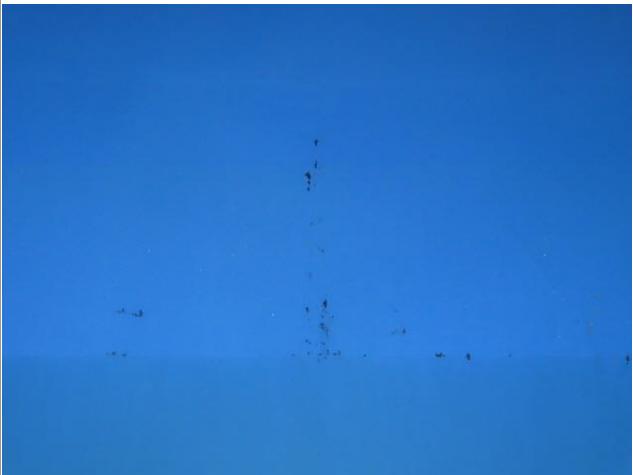
| 1지 벽체 | 녹 | 공중이용시설 | 1지 난간 미설치 |

| 구 분 | | 전차점검 결과 | 금회점검 결과 | 보수방안 |
|---|---|---|---|---|
| | | 벽체 | • 백태<br>• 녹 | • 표면보수<br>• 청소 |

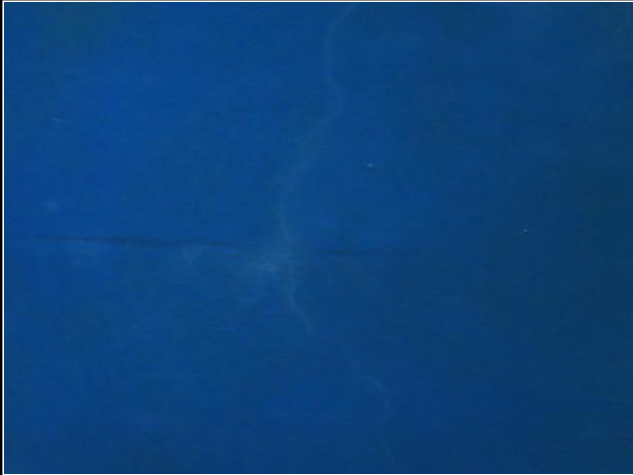
| 2지 상부슬래브 | 균열부백태 | 2지 바닥슬래브 | 도장박리 |

| 구 분 | | 전차점검 결과 | 금회점검 결과 | 보수방안 |
|---|---|---|---|---|
| | 2지 | 상부슬래브 | • 균열부백태 | • 표면보수 |

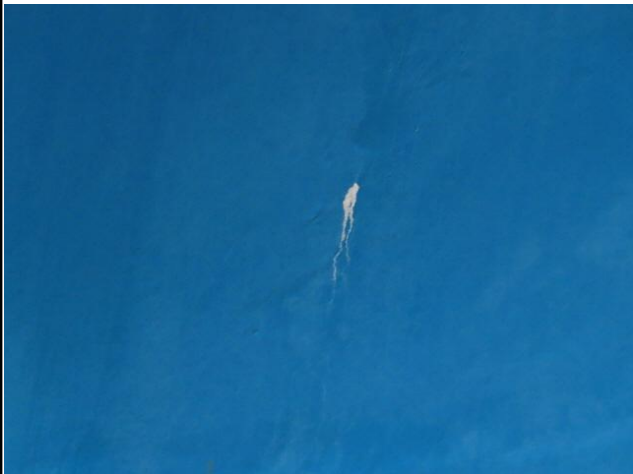
| 2지 벽체 | 백태 | 2지 벽체 | 균열부백태 |

| 구 분 | | 전차점검 결과 | 금회점검 결과 | 보수방안 |
|---|---|---|---|---|
| | | 벽체 | • 균열부백태<br>• 부식<br>• 백태 | • 재도장<br>• 청소<br>• 표면보수 |

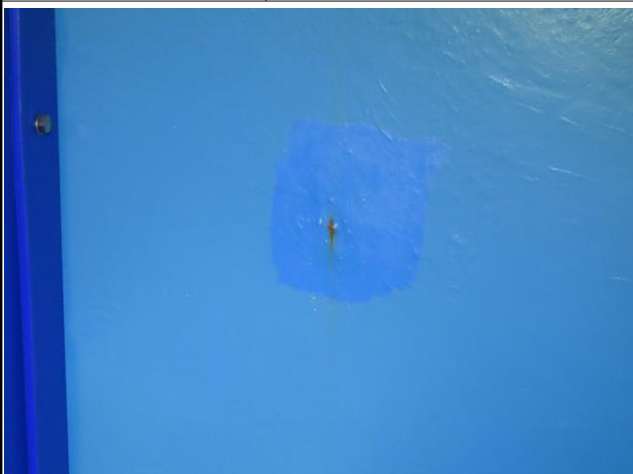
| 2지 벽체 | 녹 | 공중이용시설 | 2지 난간 미설치 |

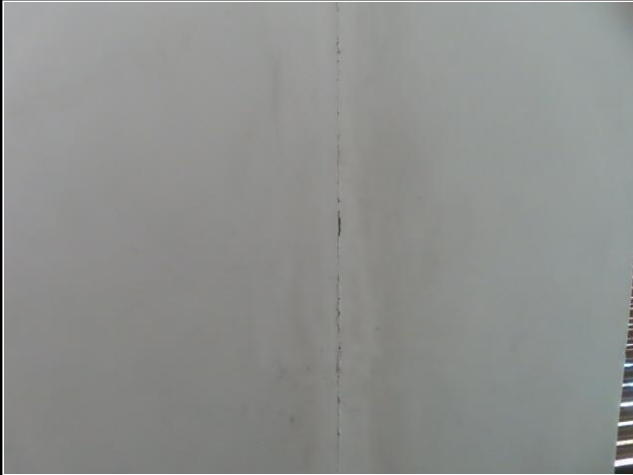
| 계단실 내부 벽체 | 접합부 이격 | 계단실 내부 상부슬래브 | 접합부 이격 |

- 금회 계단실에서 조사된 손상들은 실링보수, 재도장 등의 공법이 요구되며, 시설물을 공용하는데 문제가 없는 손상들로 단기적인 보수보다는 신규손상발생 유무 및 기 손상의 진전여부를 파악한 후 일괄 보수하는 것이 바람직 할 것으로 판단된다.
- 밸브실(유입, 유출)에서 균열(0.3mm이상), 이격, 균열부백태, 백태 등이 조사되었으며, 이는 시공이음부를 통한 이격, 습윤접촉, 건조수축 등에 의해 발생한 것으로 판단된다.

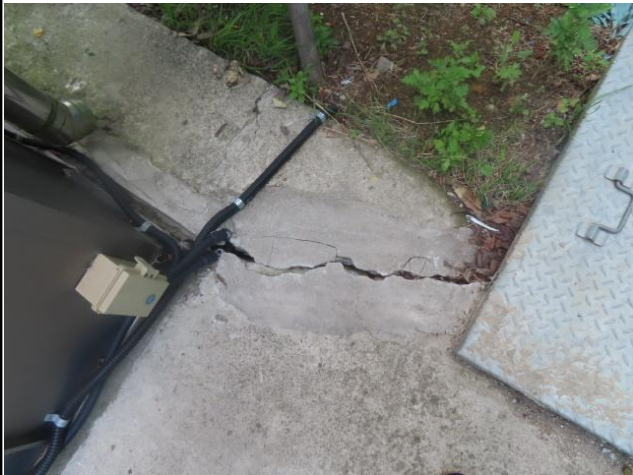
| 계단실 외부 바닥슬래브 | 이격 | 계단실 외부 상부슬래브 | 파라펫 균열 |

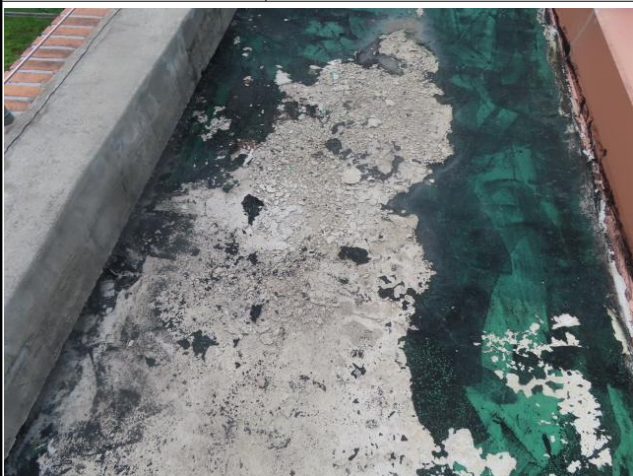
| 계단실 외부 상부슬래브 | 방수층 열화 | 계단실 외부 바닥슬래브 | 균열(0.3mm이상) |

- 금회 계단실 부재에서 접합부 이격, 균열(0.3mm이상), 이격 등이 조사되었으며, 이는 이전 점검부터 조사된 손상들로 손상의 진전은 없는 것으로 조사되었다. 금회 조사된 손상들은 시공 초기 지반의 안정화 시기에 발생한 것으로 판단되며, 방수층 열화는 공용기간 증가에 따른 온도변화, 동결융해 등으로 발생한 것으로 판단된다.

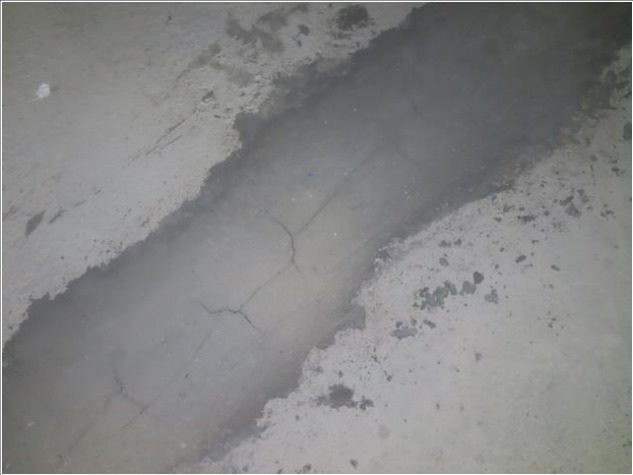
| | 이격 | | 이격 |
| 유입밸브실 바닥슬래브 | | 유입밸브실 벽체 | |

| 구 분 | | 전차점검 결과 | 금회점검 결과 | 보수방안 |
|---|---|---|---|---|
| | | 바닥슬래브 | • 이격 | • 실링보수 |

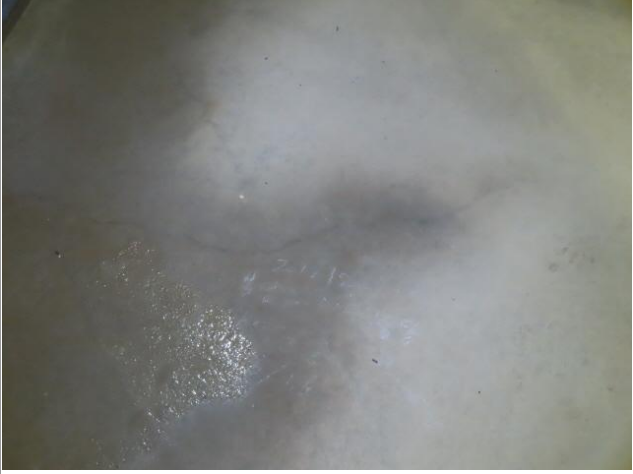
| | 균열 | | 이격 |
| 유출밸브실 바닥슬래브 | | 유출밸브실 벽체 | |

| 구 분 | | 전차점검 결과 | 금회점검 결과 | 보수방안 |
|---|---|---|---|---|
| | | 바닥슬래브 | • 균열(0.3mm이상) | • 주입보수 |

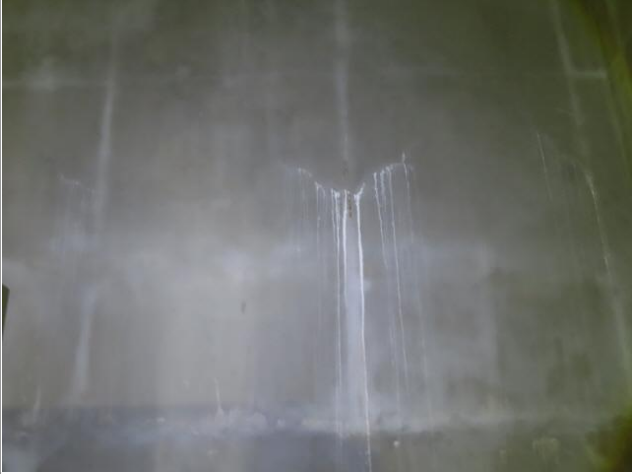
| | 균열부백태 | | 백태 |
| 유출밸브실 벽체 | | 유출밸브실 벽체 | |

| 구 분 | | 전차점검 결과 | 금회점검 결과 | 보수방안 |
|---|---|---|---|---|
| | | 벽체 | • 이격<br>• 균열부백태<br>• 백태 | • 실링보수<br>• 표면보수<br>• 표면보수 |

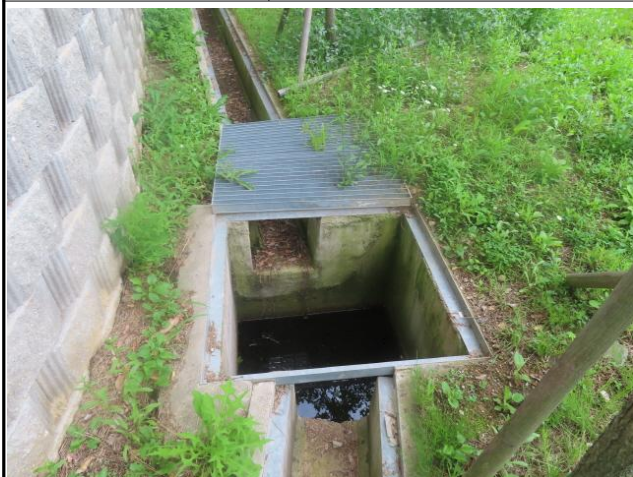
그레이팅 불량

- 그 외 기타시설로 설치된 부재는 대체적으로 상태가 양호 하며, 배수로에 설치된 그레이팅이 불량한 것으로 조사되었으며, 원활한 배수로 관리를 위해 재설치가 필요할 것으로 판단된다.
