# 1. 남양5배수지(5단계)

## 2. 남양5배수지[기존]

### 3. 남양5배수지[현대]

## 4. 남양6배수지[기존]

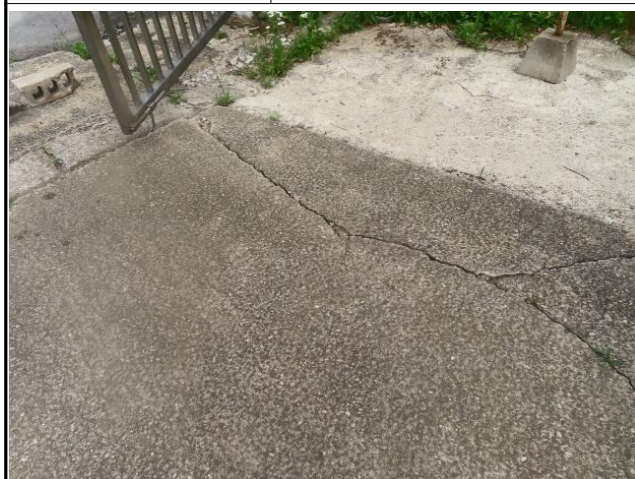
주변시설

포장부 균열

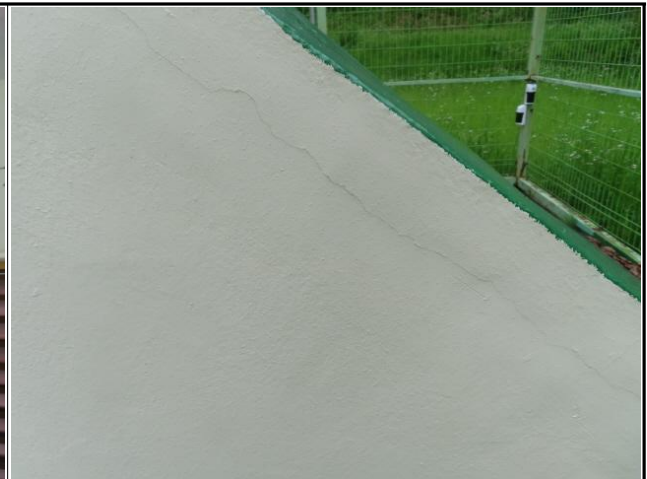
검수실(내부)

도장박락

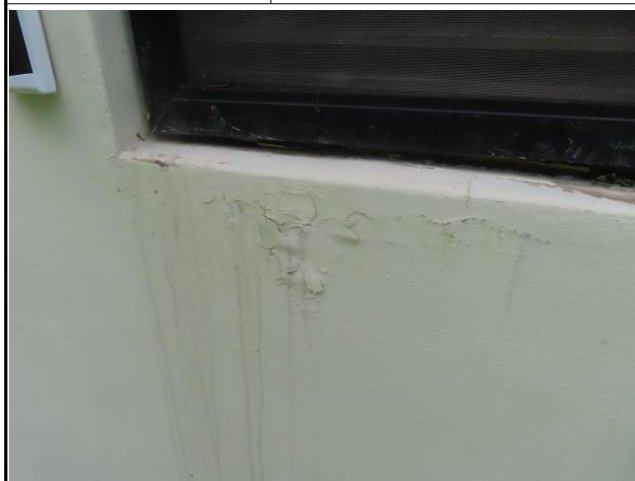
검수실(외부)

균열

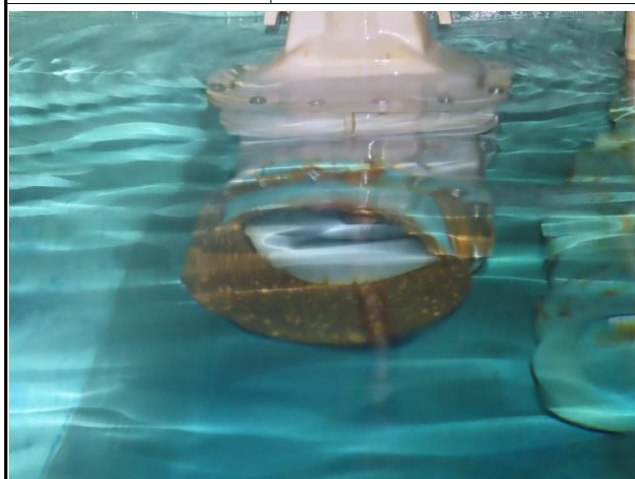
기계설비

1지 유입관 누수

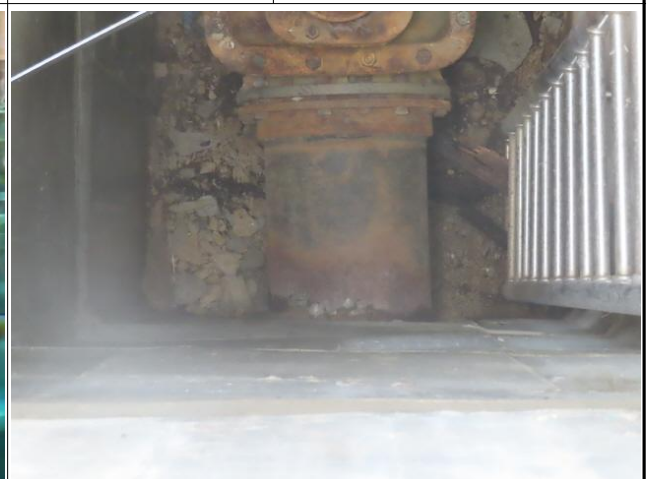
기계설비

1지 유출관 부식

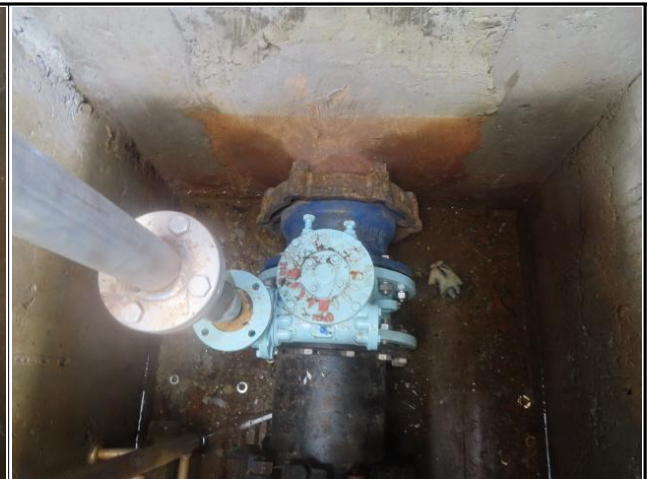
기계설비

유입밸브실(1지) 관부식

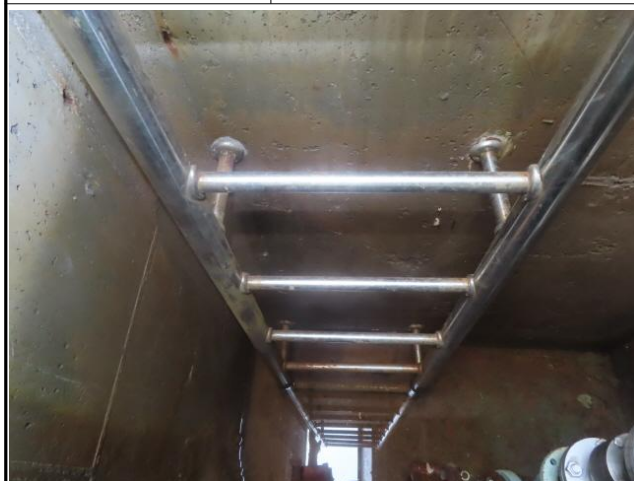
기계설비

유입밸브실(2지) 관부식

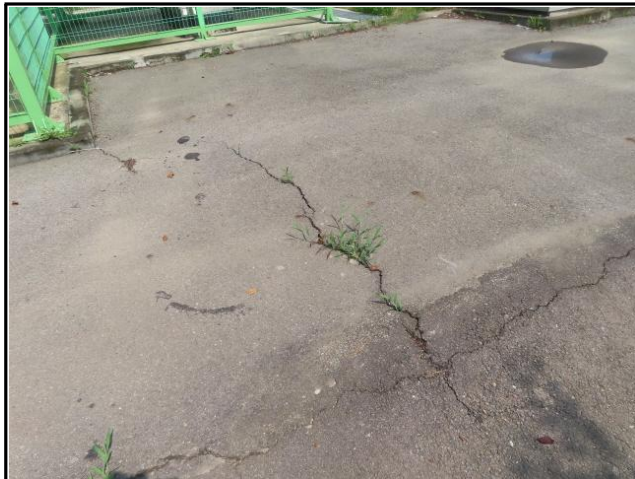
주변시설

포장부 균열

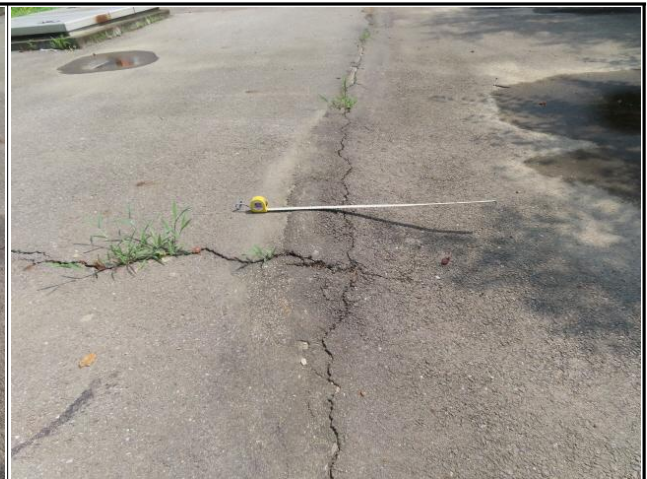
주변시설

포장부 침하

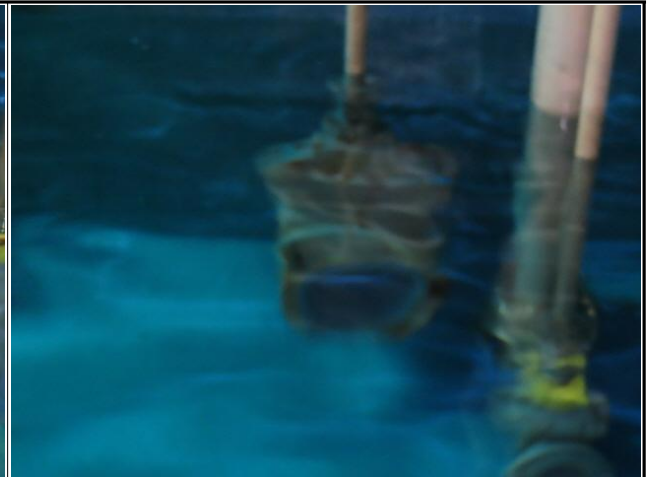
2지 유출배관

관 부식

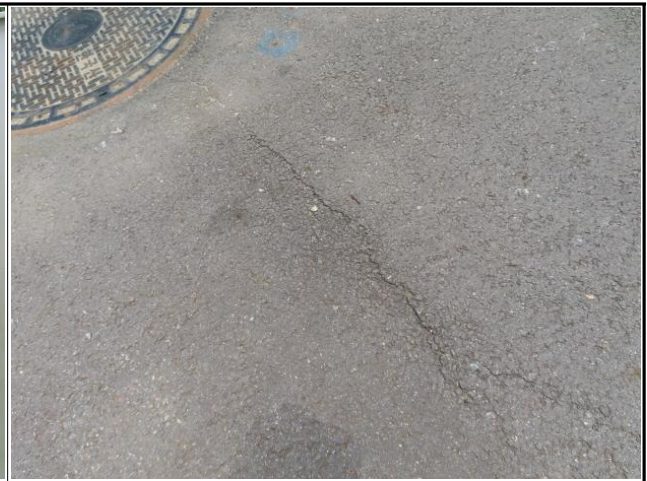
장내포장

아스콘 균열

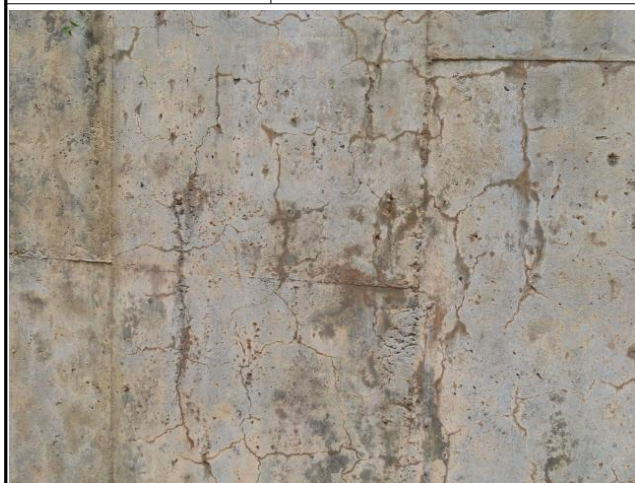
옹벽

망상균열

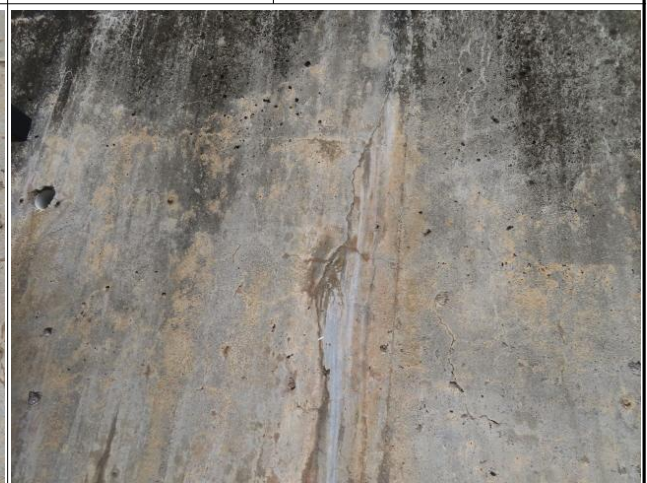
옹벽

균열부백태

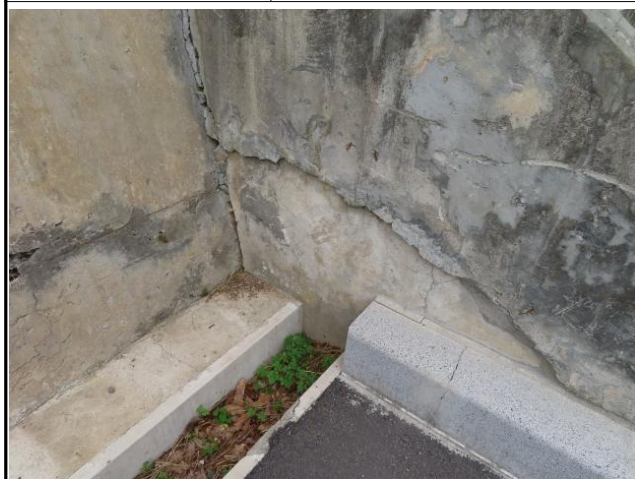
옹벽

물탈박락

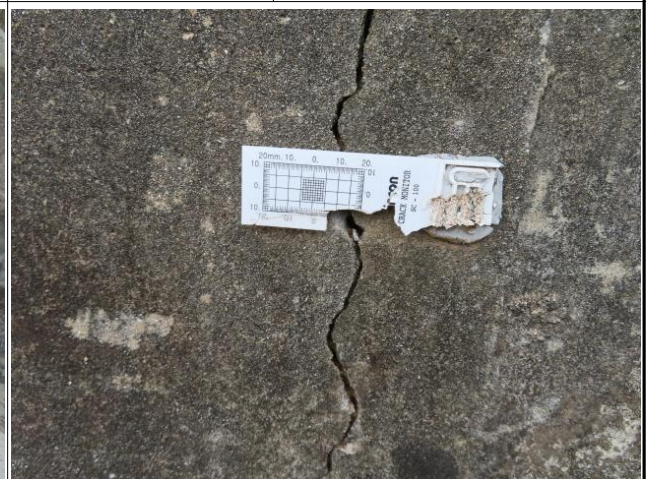
옹벽

균열(0.5mm이상)

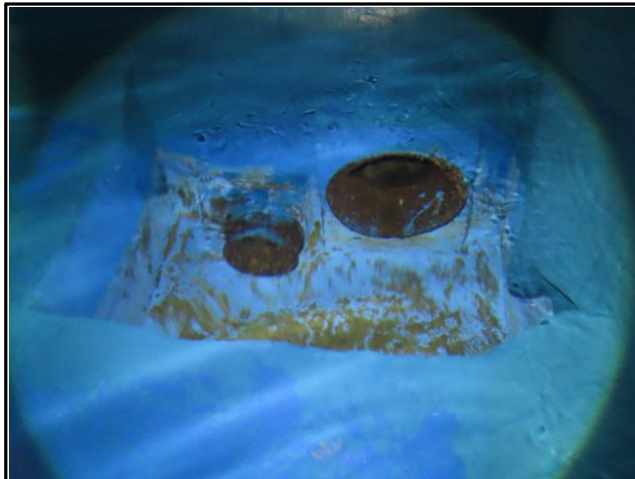
1지 유출배관

관 부식

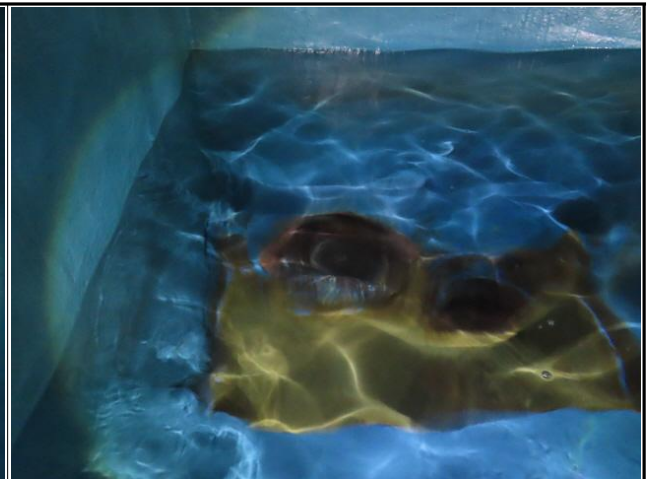
2지 유출배관

관 부식

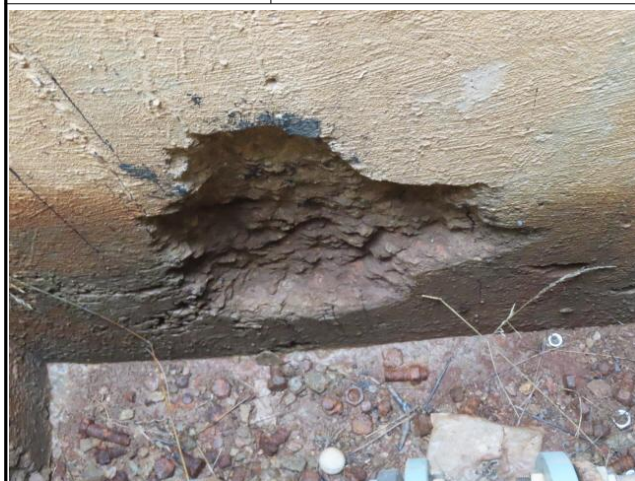
1지 유입밸브실

박락

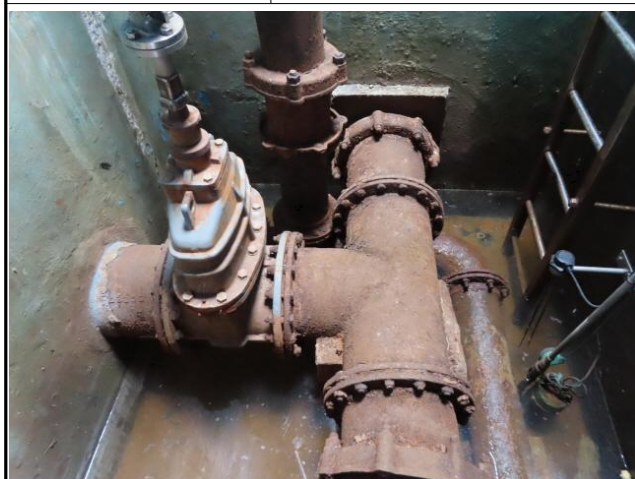
통합유출밸브실

관 부식

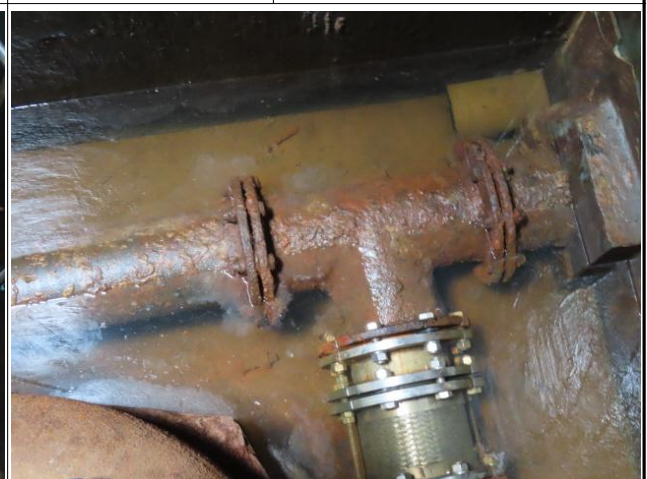
통합유출밸브실

체수

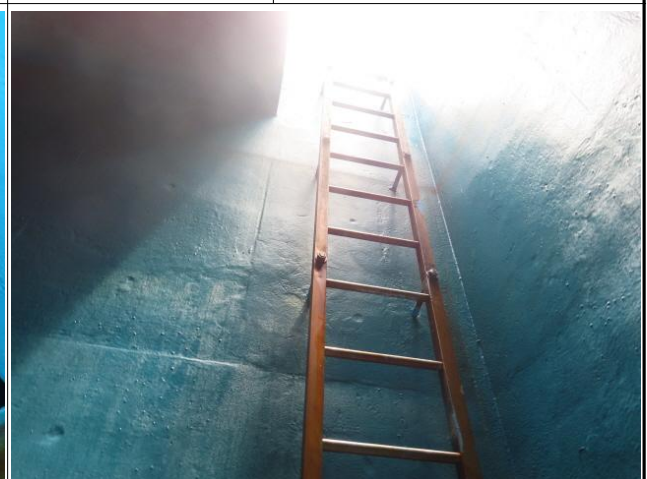
공중이용시설

2지 사다리 부식

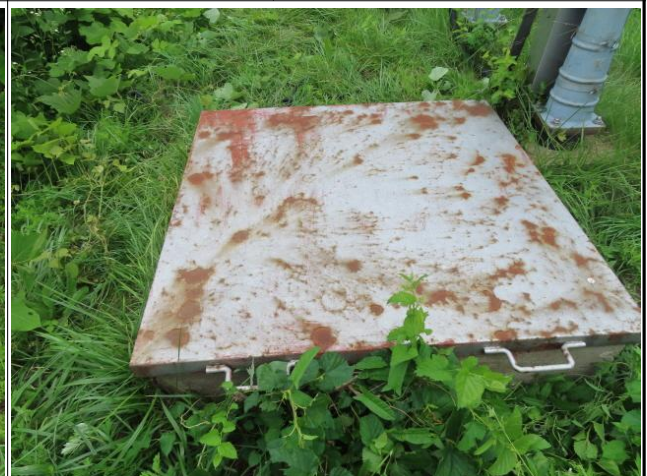
공중이용시설

통합 유출밸브실  
덮개 부식

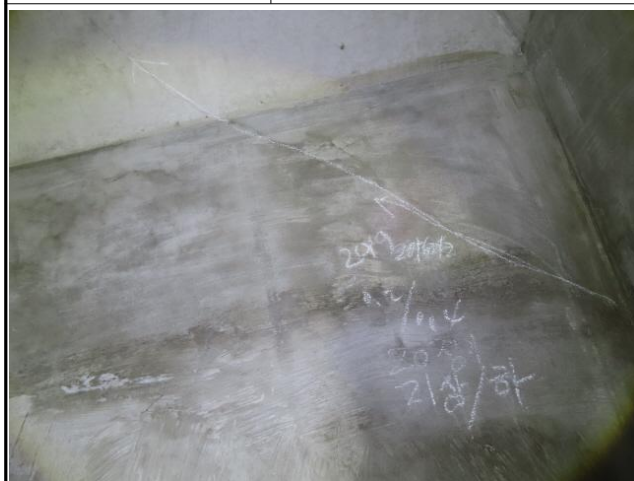
유입밸브실

균열(0.3mm미만)

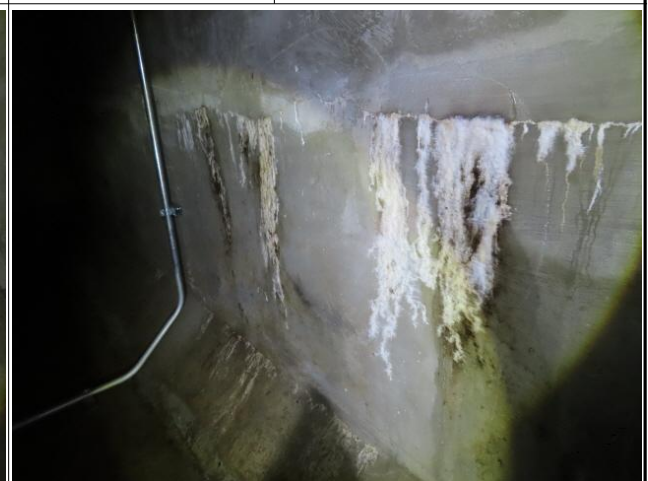
유출밸브실

백태

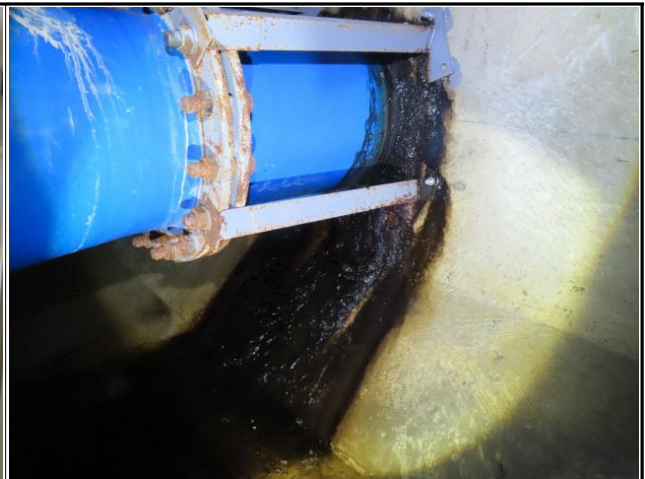
유출밸브실

누수흔적

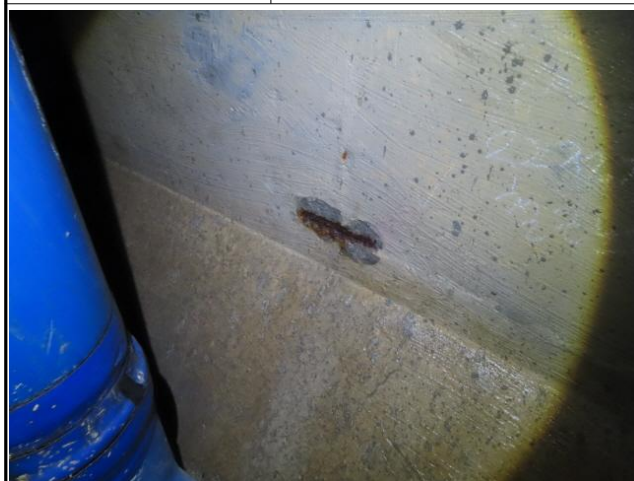
유출밸브실

철근노출

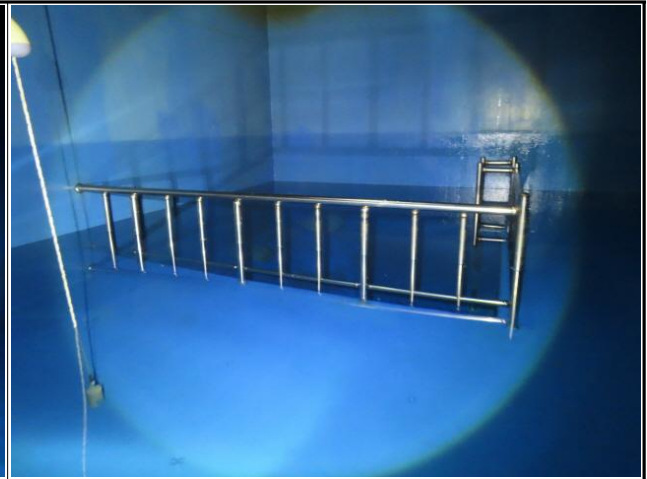
공중이용시설

1지 유출부 난간 상태양호

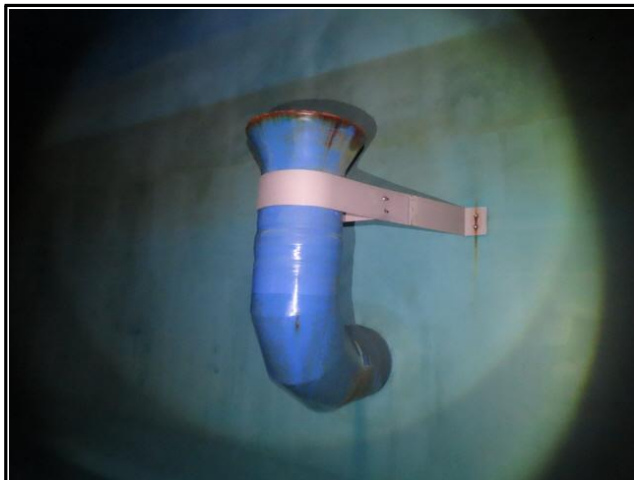
기계설비

4지 배수지 유입관부식

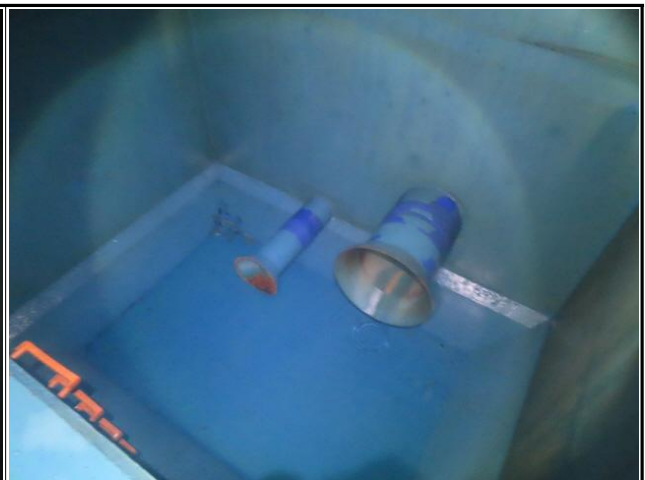
기계설비

4지 배수지 유출관부식

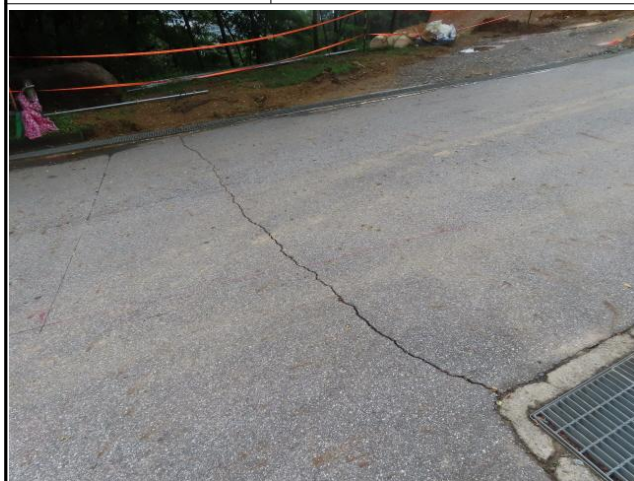
주변시설

포장부 균열

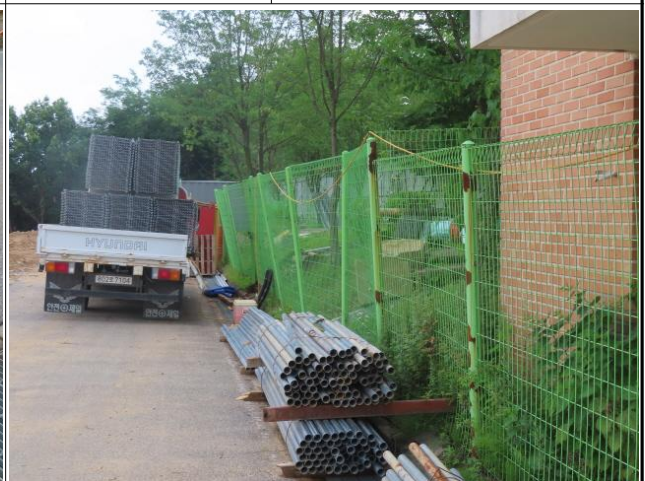
주변시설

웬스변형

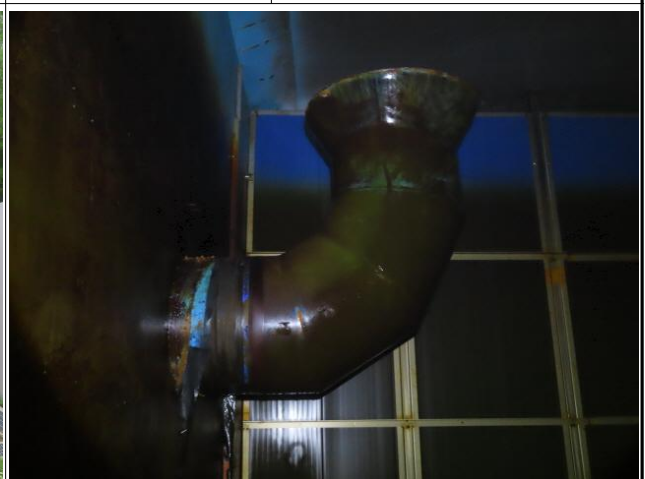
기계설비

배수지 1지  
배관부식

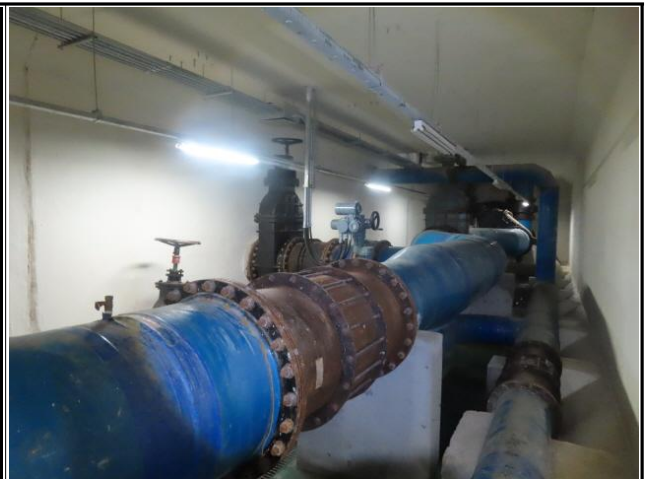
기계설비

유출밸브실  
배관부식

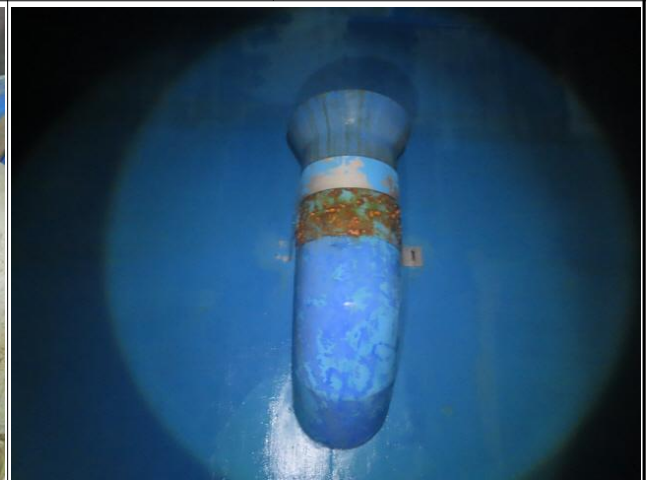
기계설비

2지 관부식

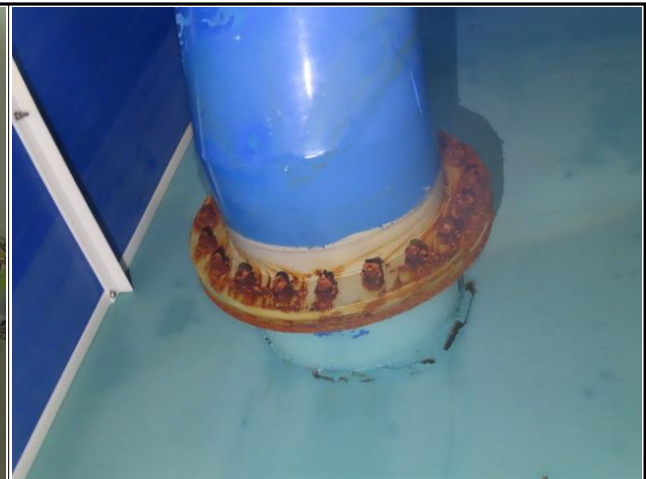
기계설비

배수지 1지  
배관 부식

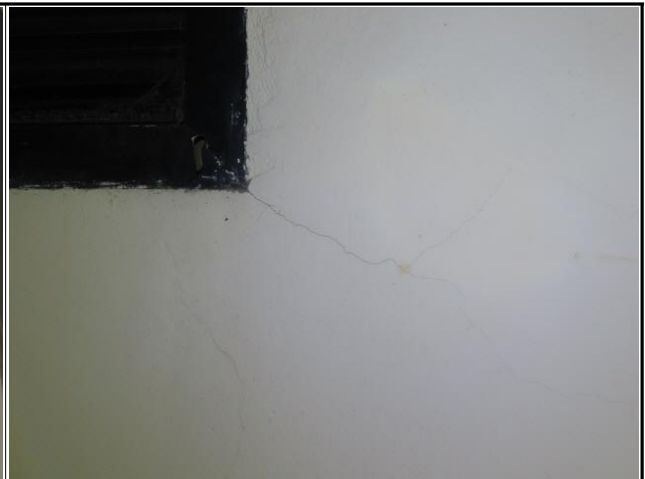
계단실 내부

물탈균열

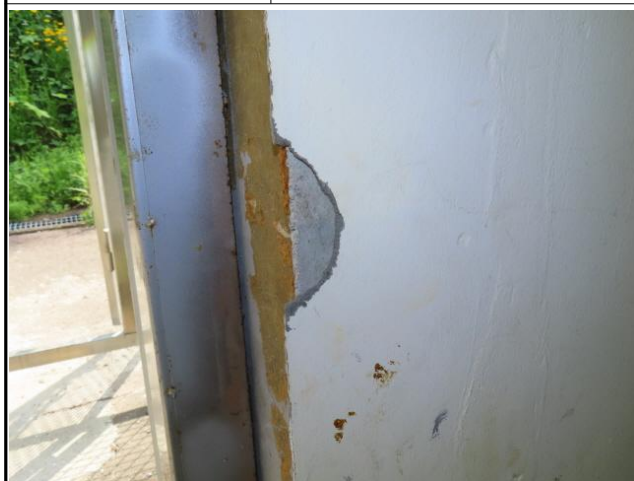
계단실 내부

물탈박락

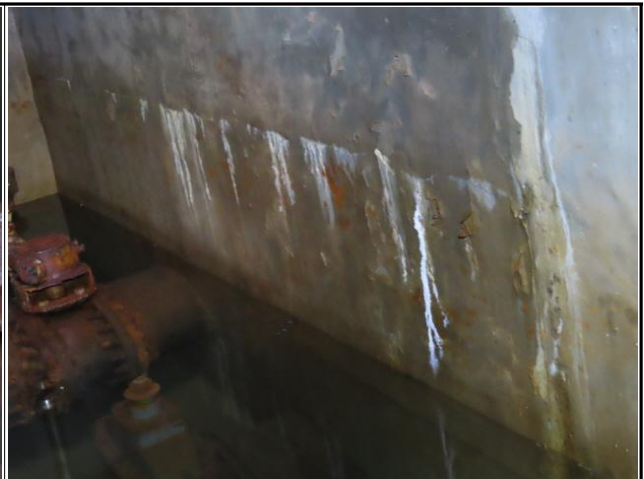
통합유출밸브실

백태

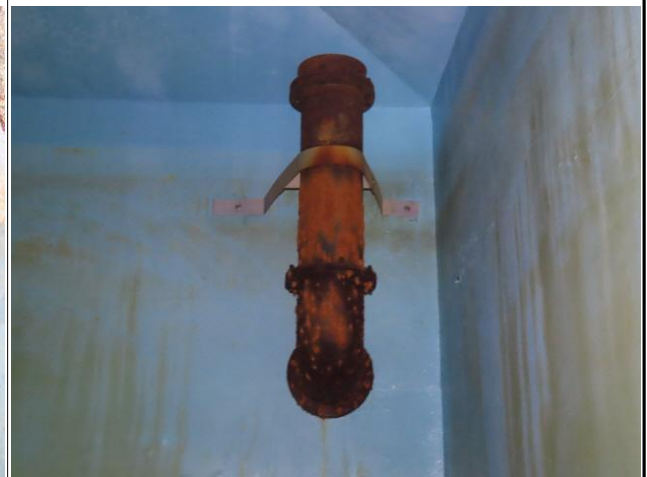
기계설비

1지 오버플로우 관 부식

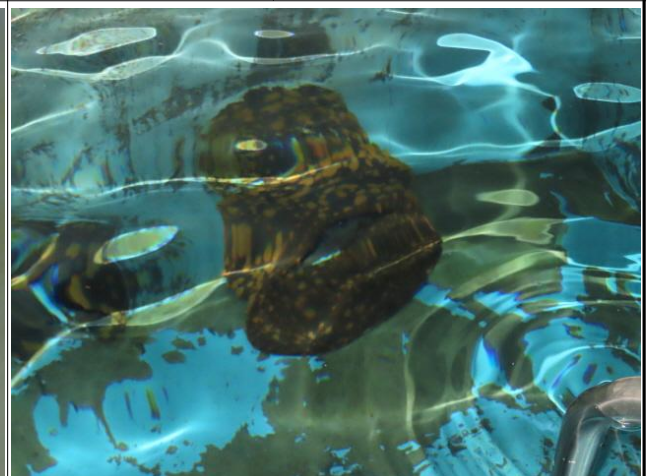
기계설비

2지 유출관 부식
