## 21. 봉담동화배수지

## 22. 봉담상리배수지

## 23. 비봉구포배수지

## 24. 서신광평배수지

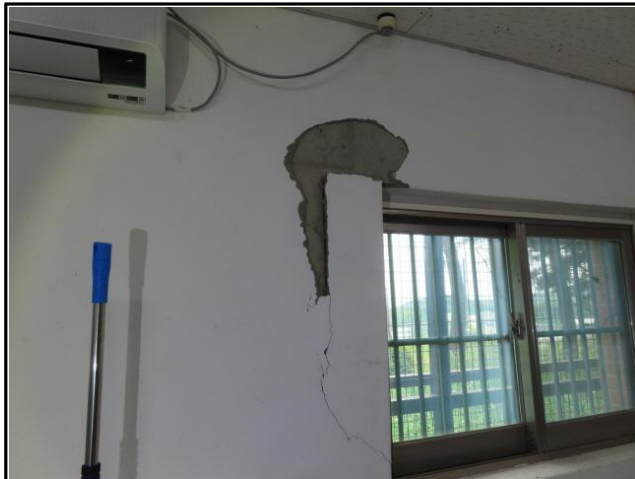
제어실 내부

박락, 파손

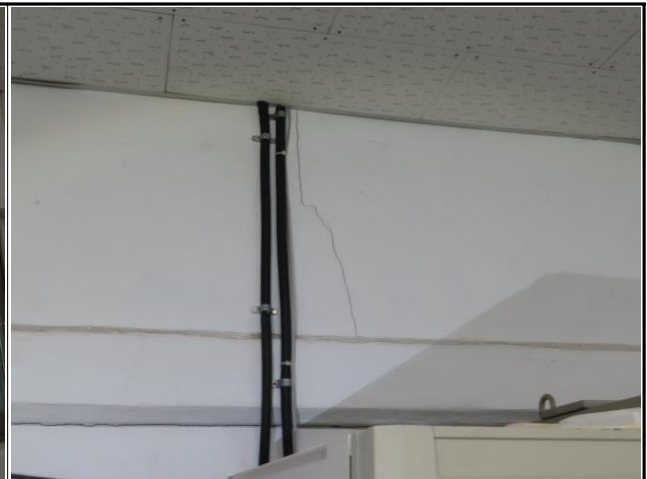
제어실 내부

균열(0.3mm이상)

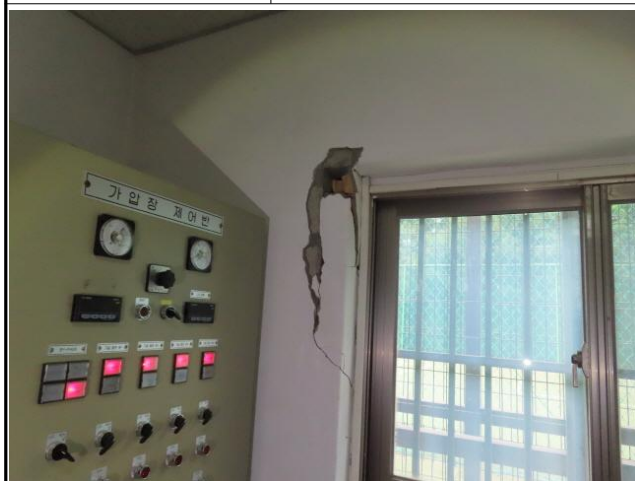
제어실 내부

박락, 파손

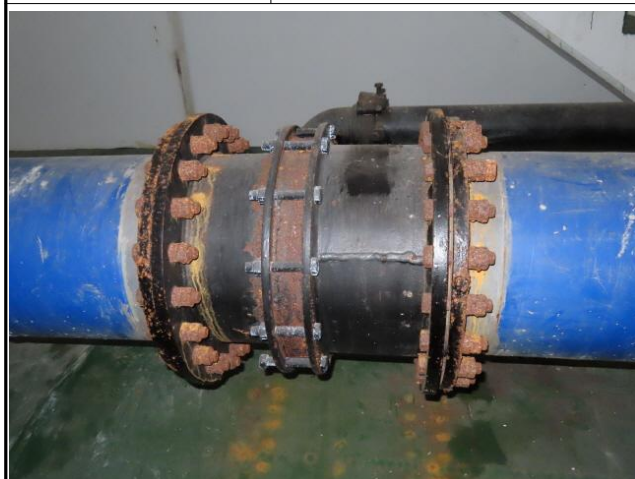
기계설비

유입밸브실  
배관 부식

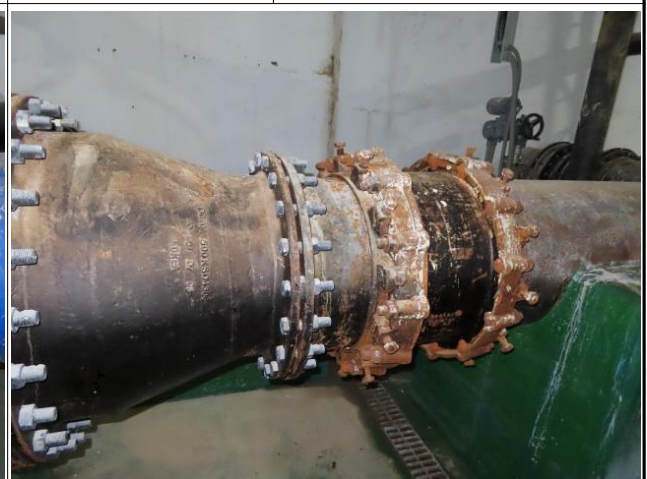
기계설비

유출밸브실  
배관 부식

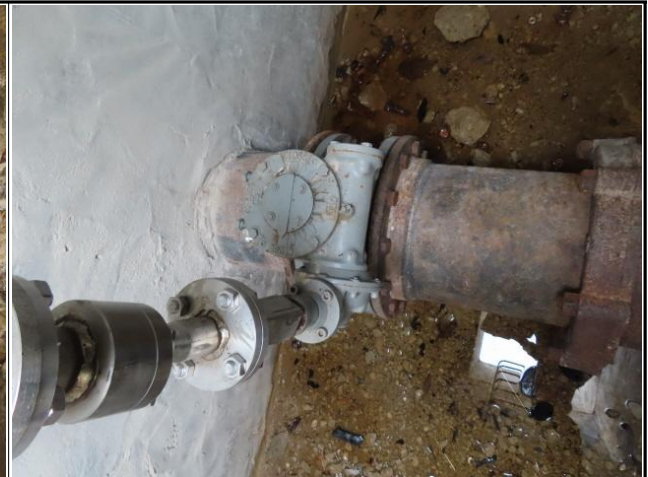
1지 유입밸브실

관부식

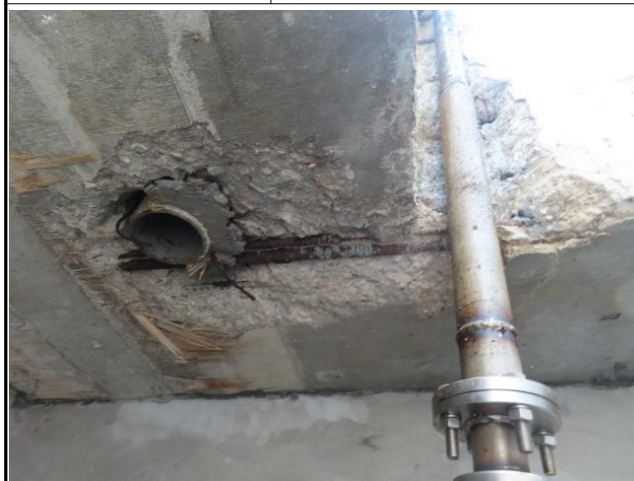
2지 유입밸브실

철근노출

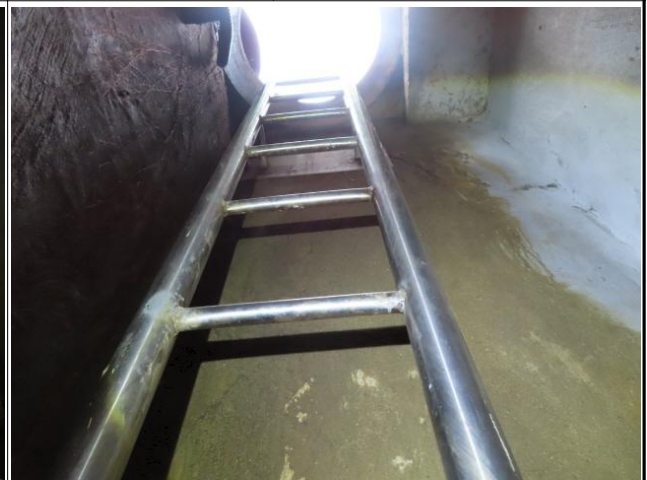
공중이용시설

유량계실 사다리 상태양호

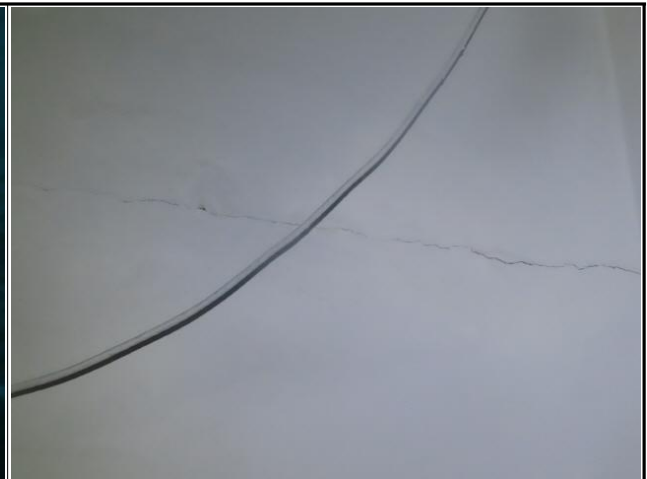
전기실

균열(0.3mm이상)

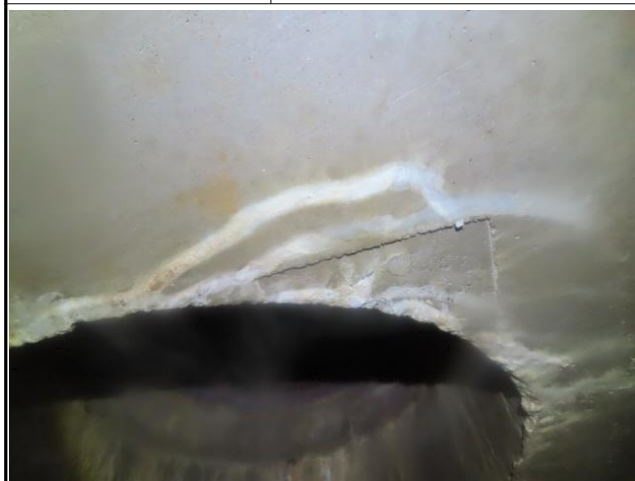
유입밸브실  
상부슬래브

백태

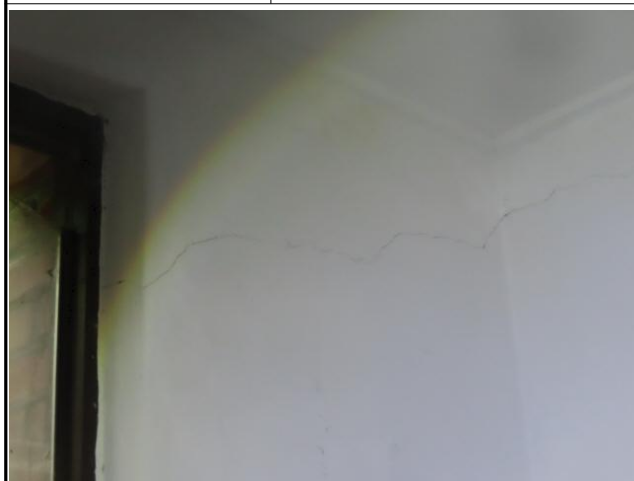
전기실

균열(0.3mm이상)

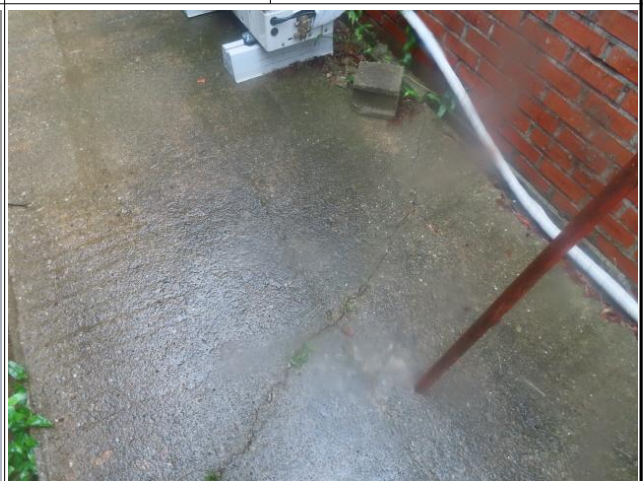
포장부 균열

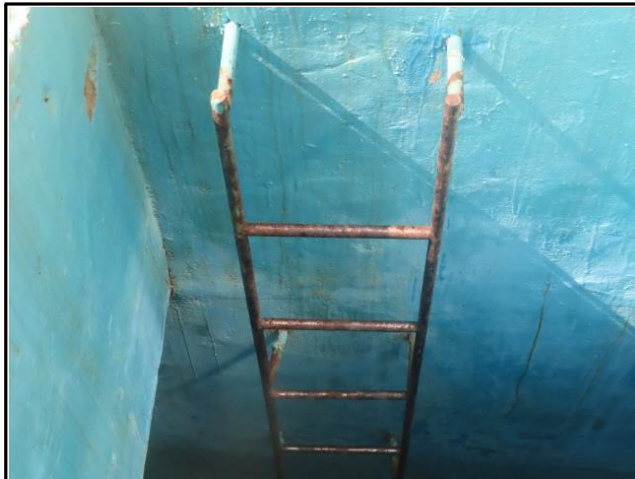
공중이용시설

배수지 2지  
사다리 부식

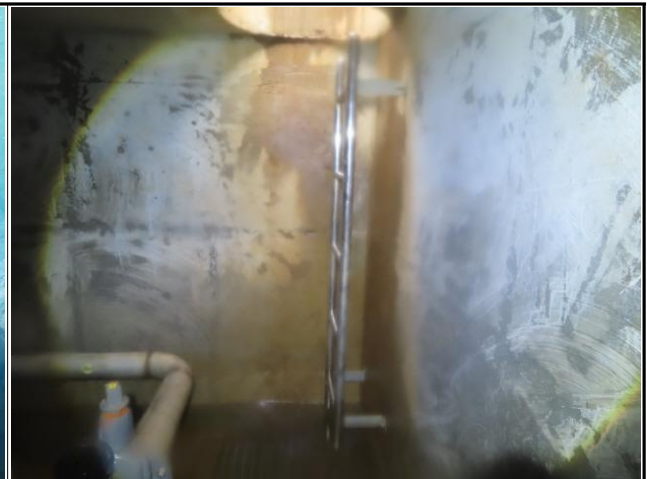
공중이용시설

유입유량계실  
사다리 상태양호

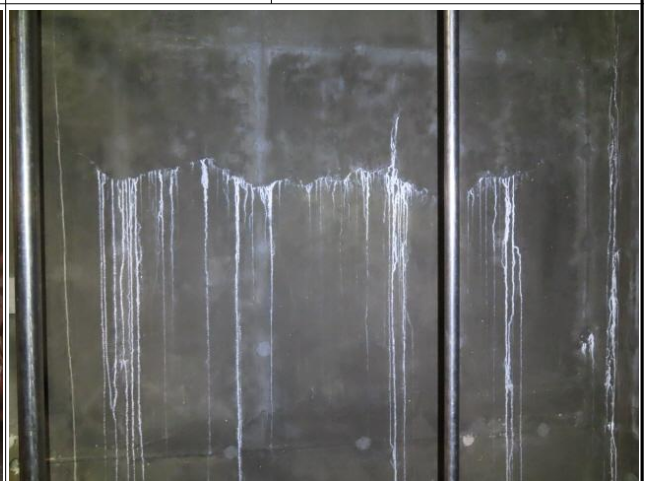
통합유출밸브실  
벽체

균열부백태

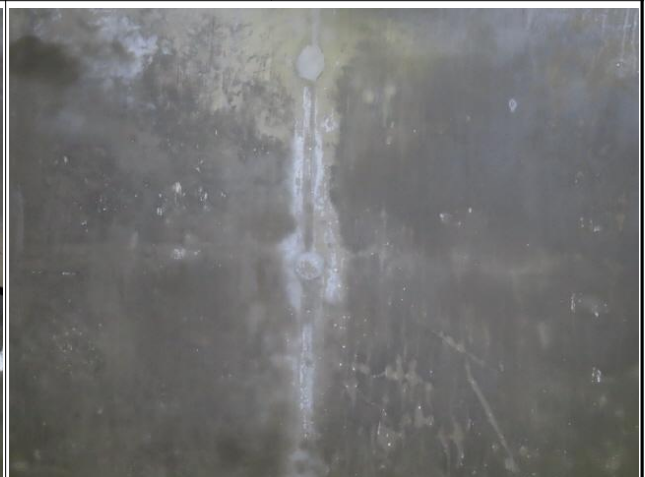
통합유출밸브실  
벽체

백태

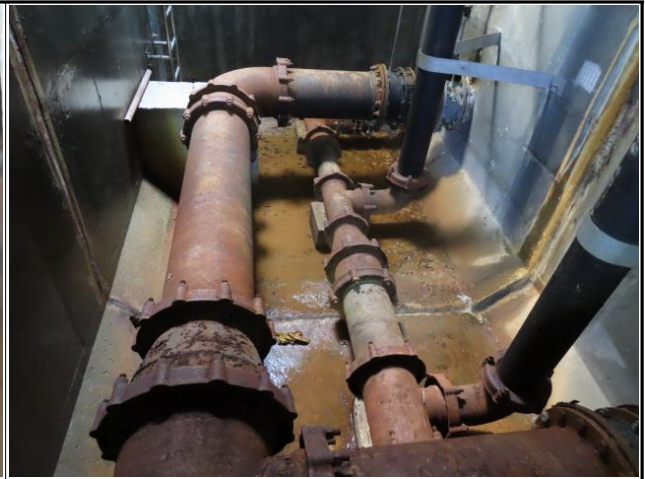
기계설비

통합유출밸브실  
배관 부식

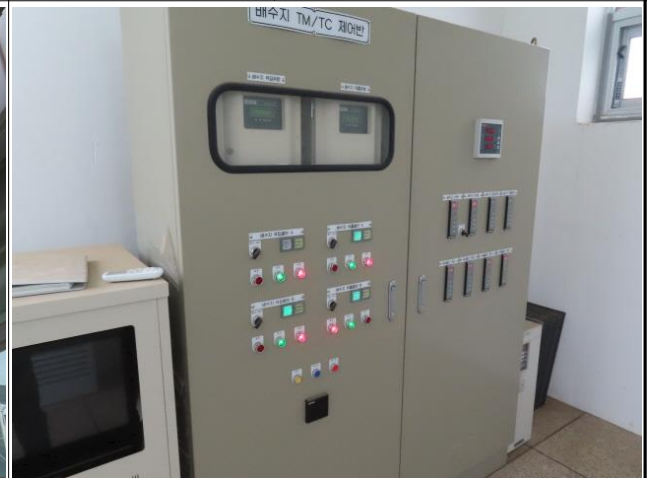
전기설비

상태양호

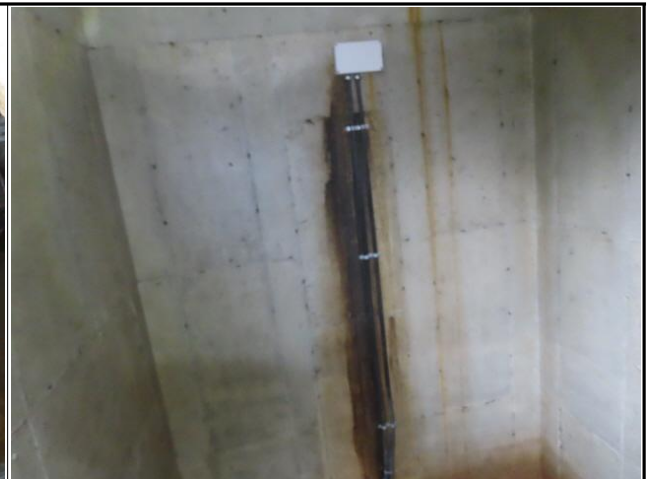
유출유량계실  
벽체

누수흔적

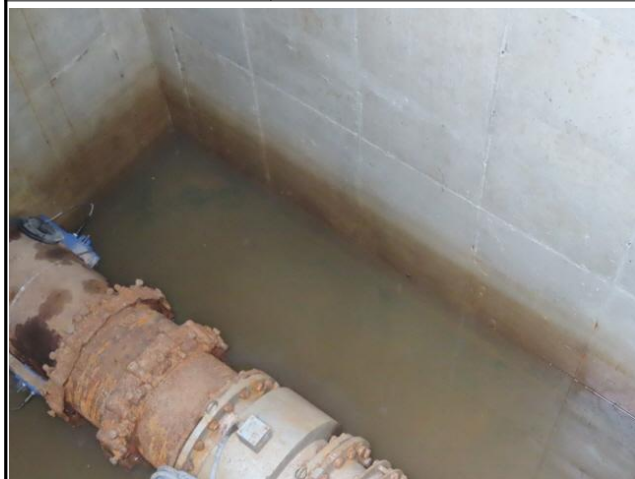
유출유량계실  
바닥슬래브

체수

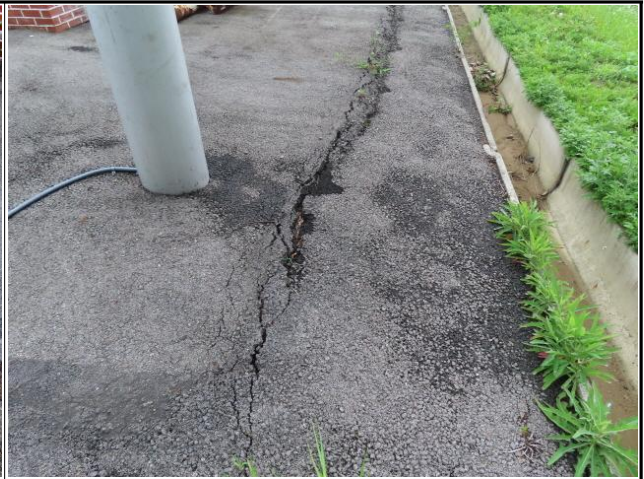
주변시설

포장부 균열

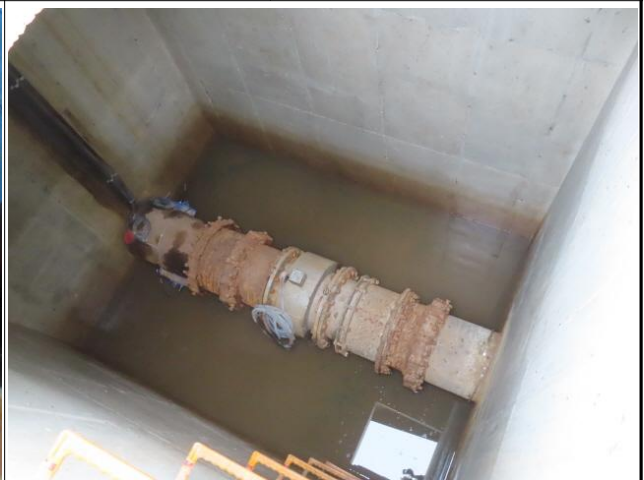
기계설비

유출유량계실  
배관부식

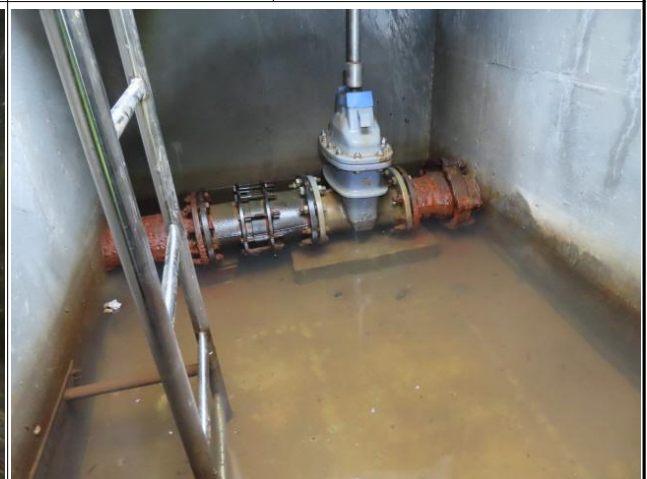
기계설비

통합유입밸브실  
배관 부식

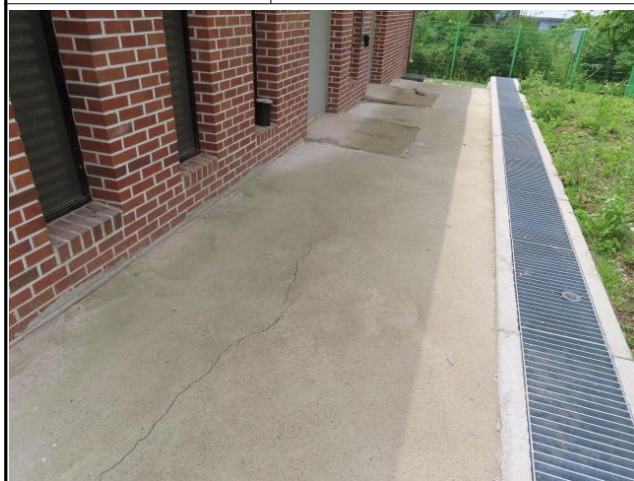
건축구조물 외부

몰탈균열

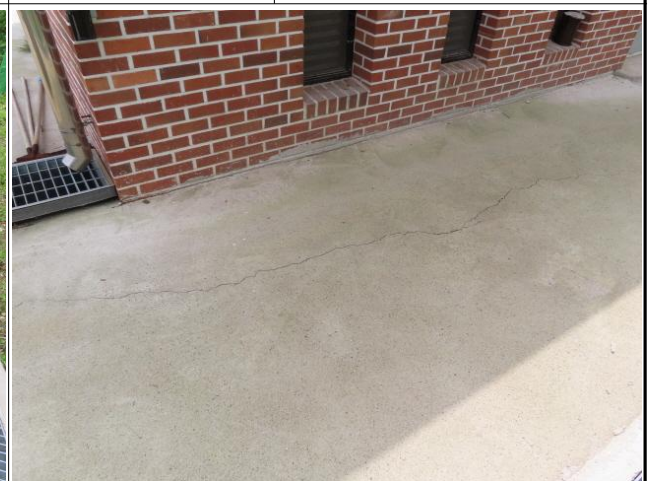
건축구조물 외부

몰탈균열

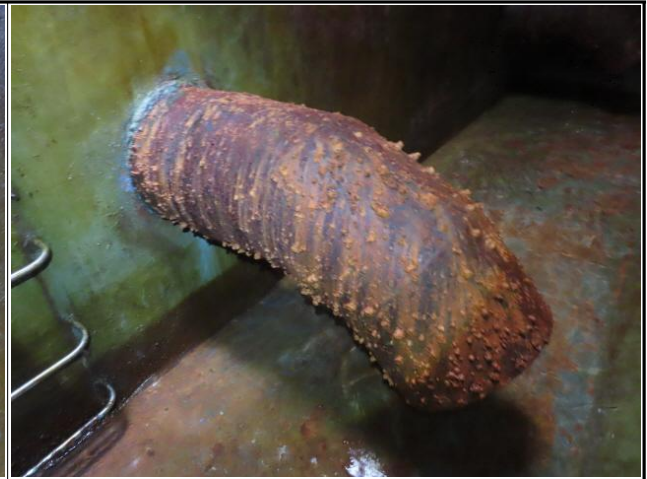
집수정 벽체

관부식

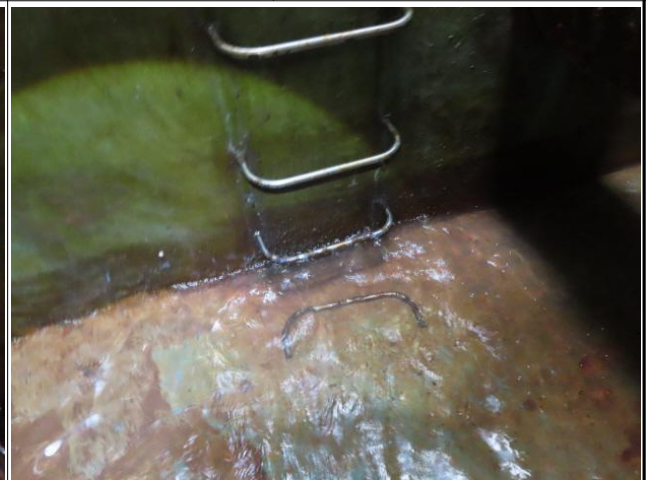
공중이용시설

집수정 사다리 파손

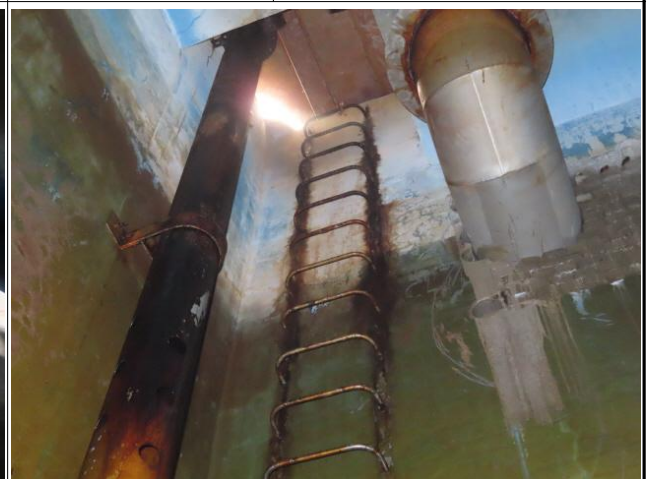
공중이용시설

집수정 사다리 부식

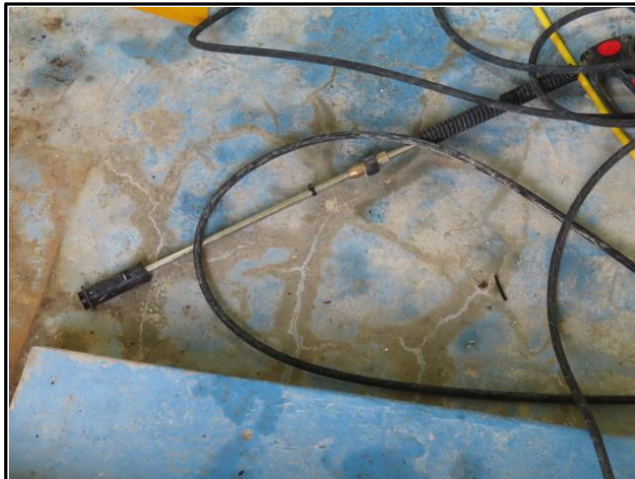
검수실 내부

망상균열

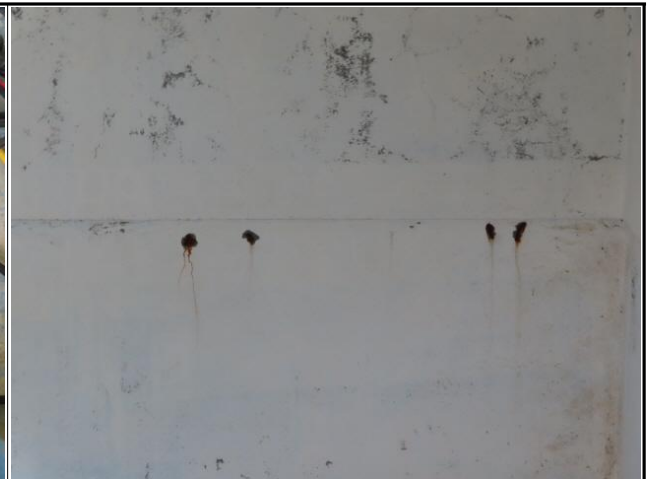
검수실 내부

균열(모르타르)

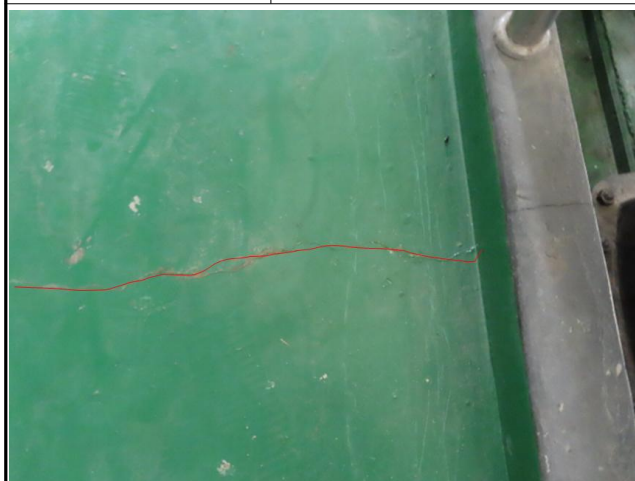
펌프실

균열(0.3mm미만)

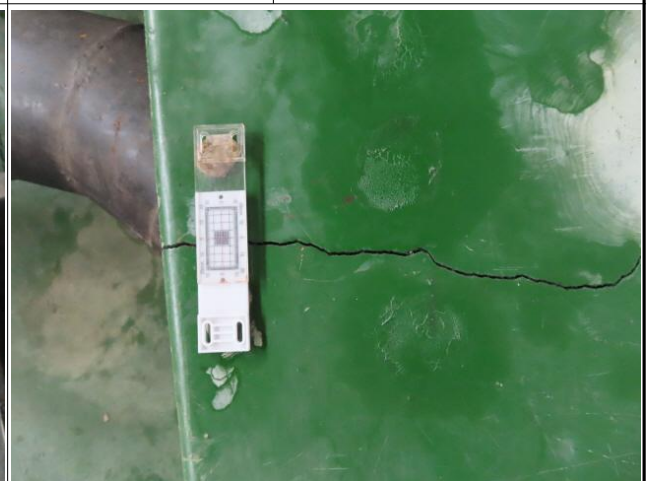
펌프실

균열(0.5mm이상)

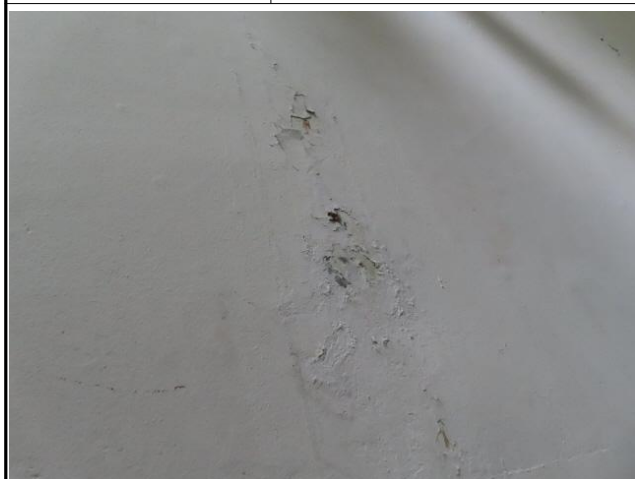
펌프실

도장박리

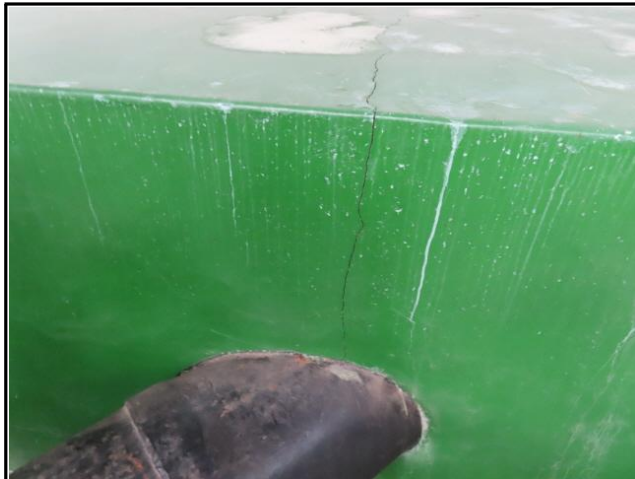
펌프실

균열(0.3mm이상)

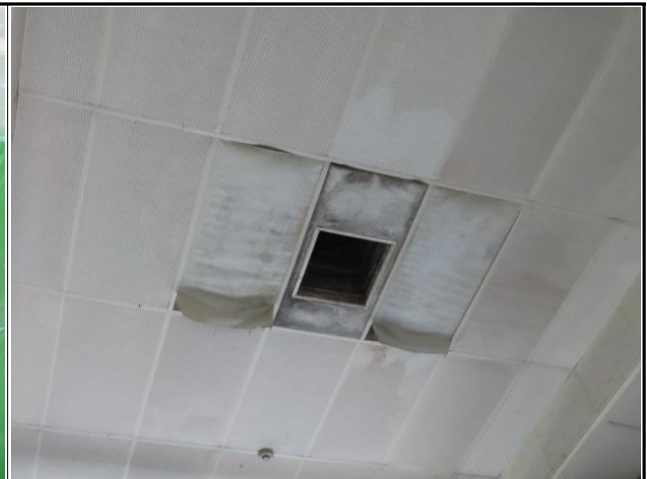
펌프실

누수흔적

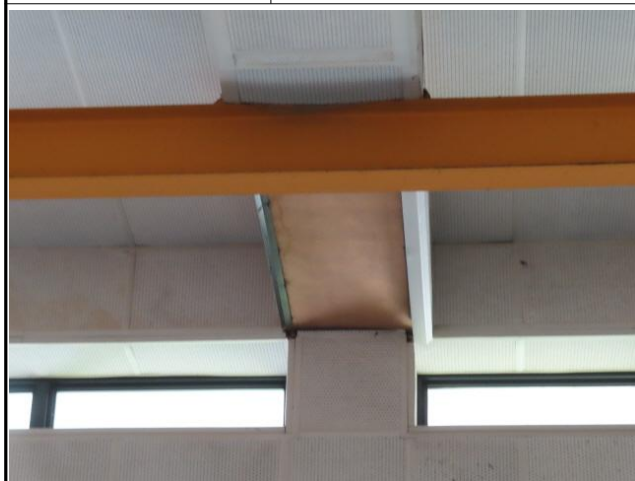
펌프실

마감재 탈락

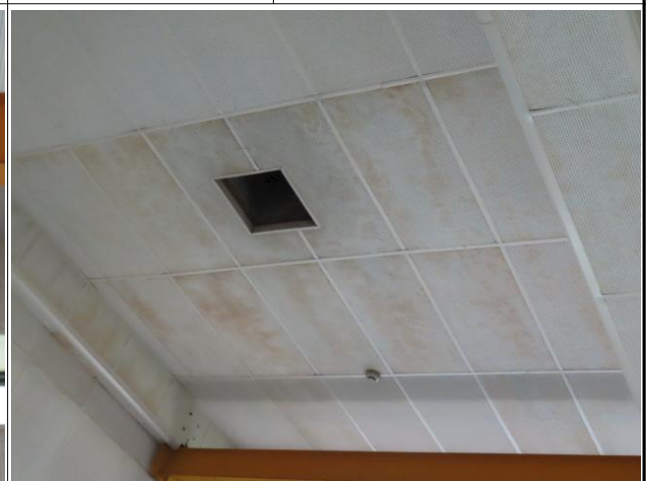
펌프실

누수흔적

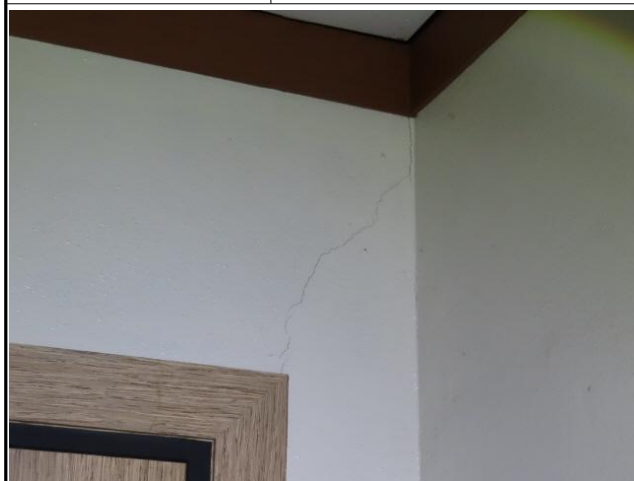
통합운영장 지상1층

조적벽체 균열

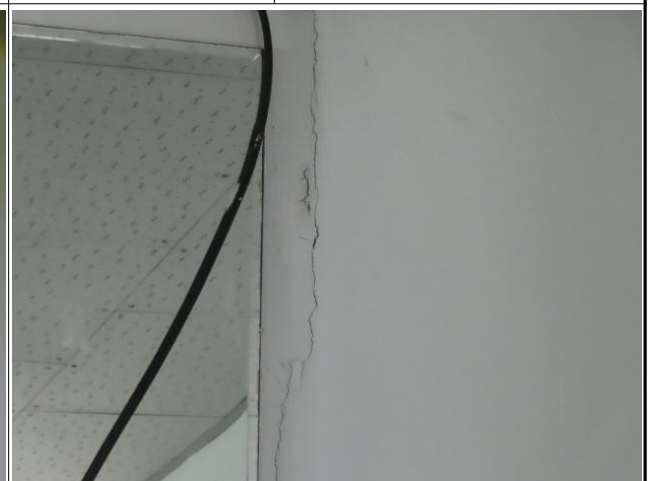
통합운영장 지상1층

미장들뜸 및 조적벽체 균열

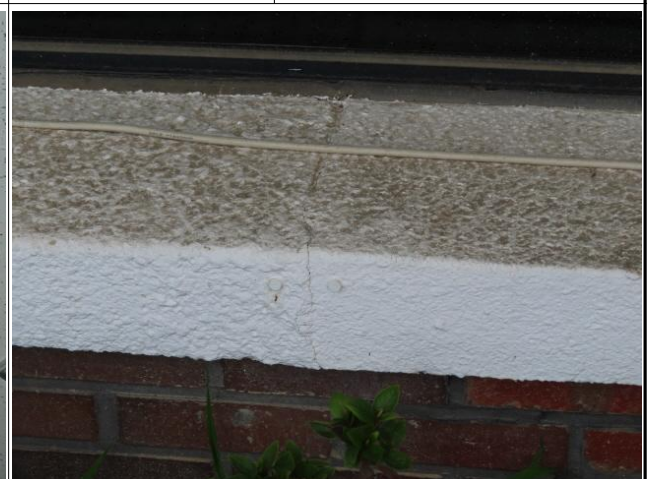
통합운영장 지상1층

조적벽체 균열

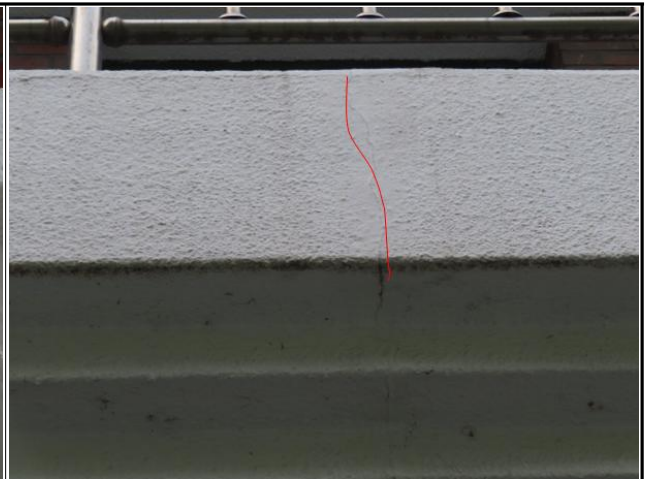
통합운영장 지상1층

처마슬래브 균열(0.3mm미만)

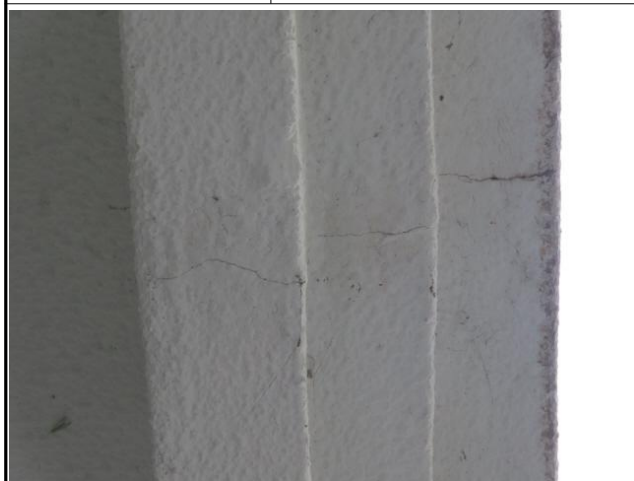
통합운영장 지상1층

처마슬래브 균열(0.3mm미만)

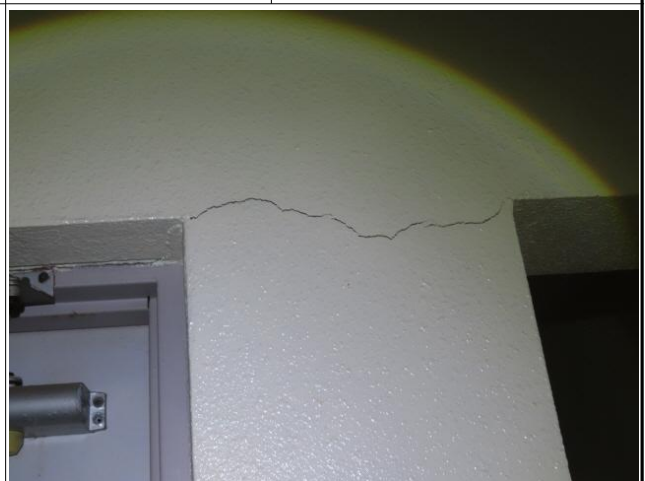
통합운영장 지상2층

조적벽체 균열

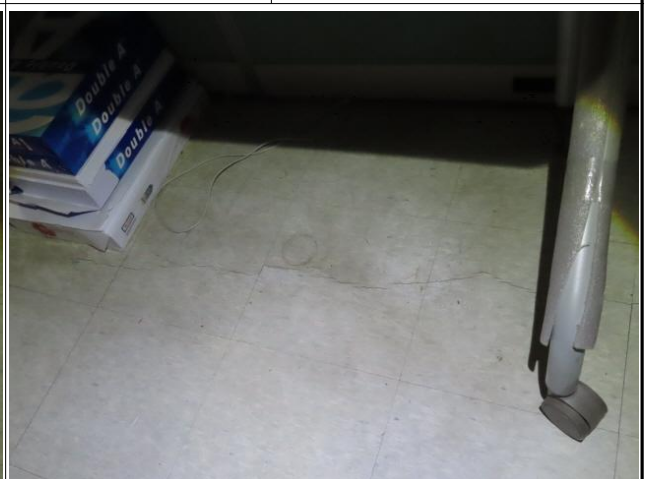
통합운영장 지상2층

바닥 마감재 균열

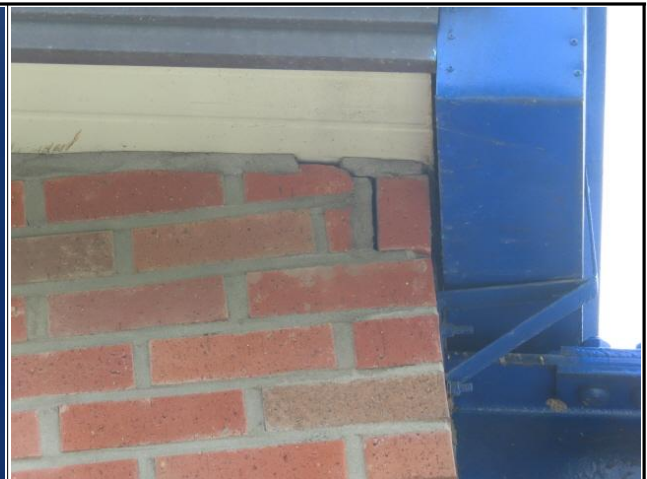
통합운영장 외부

조적벽체 균열

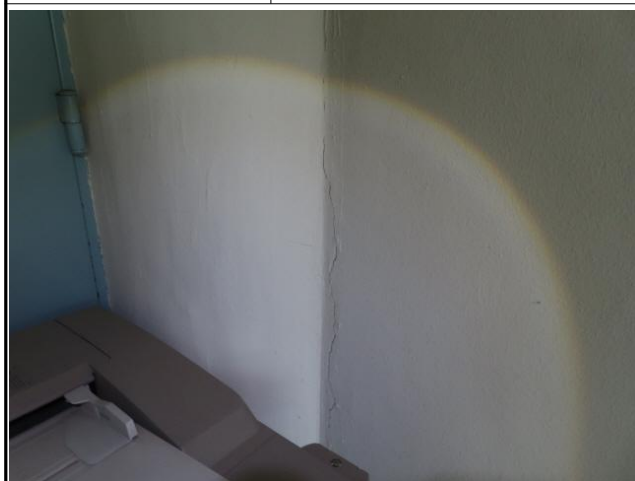
통합운영장 옥탑층

이질재 접합부이격

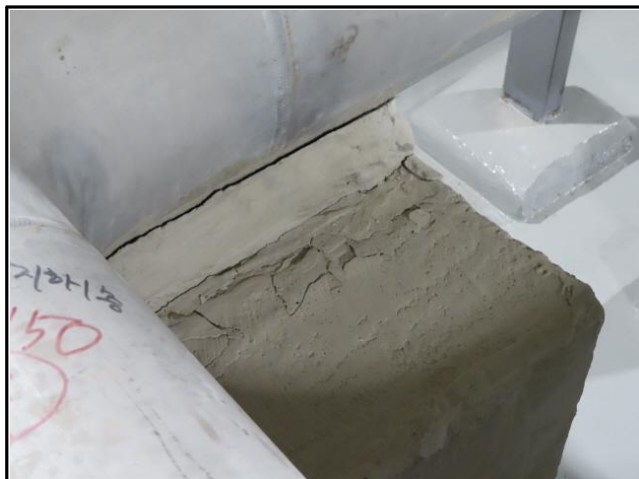
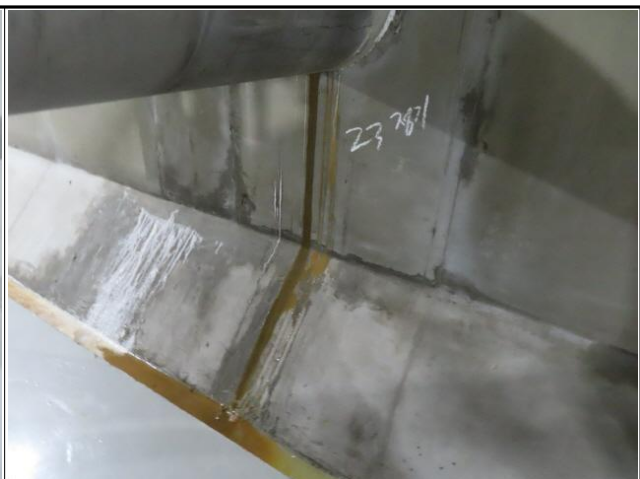
| 유입밸브실 | 박리 | 유입밸브실 | 누수 |

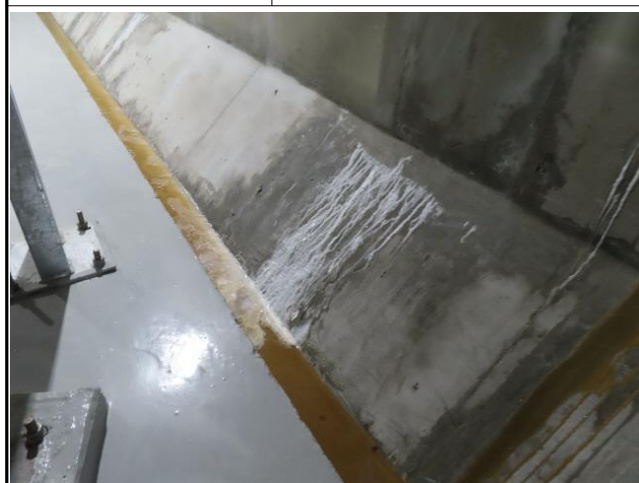
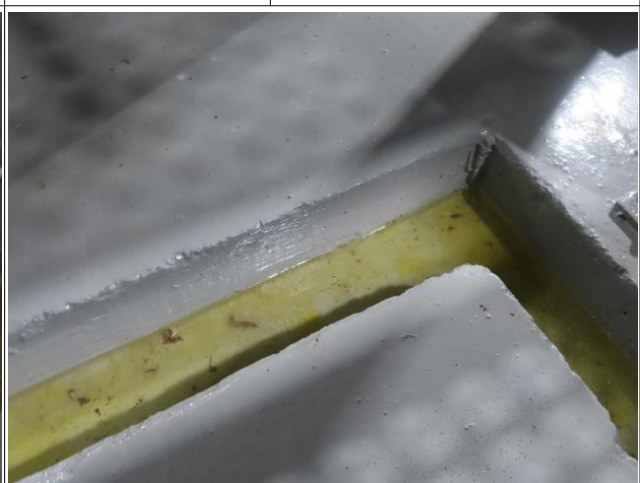
| 유입밸브실 | 백태 | 유입밸브실 | 체수 |

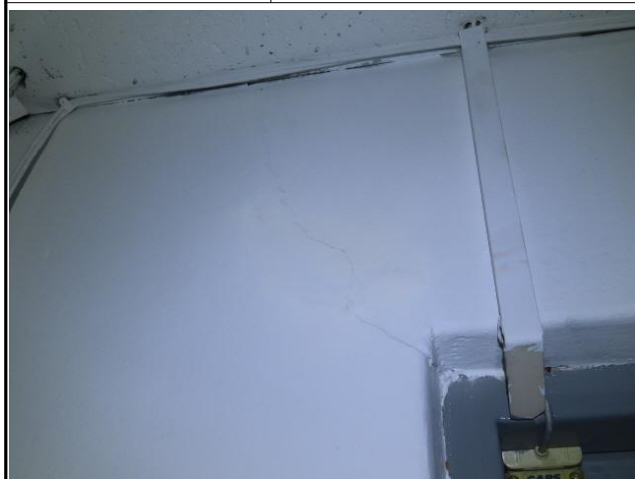
관리동

균열

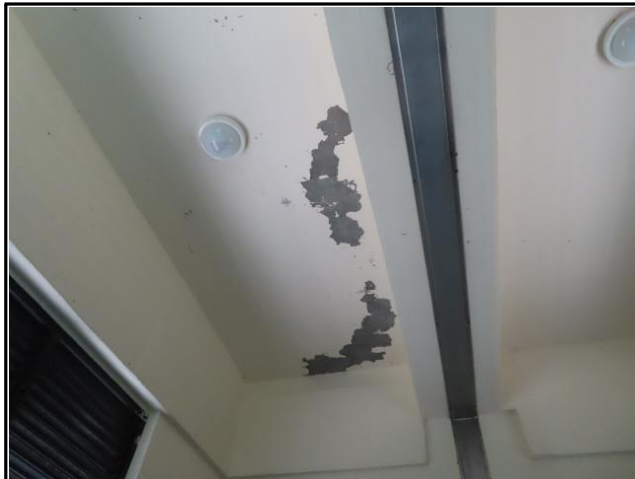
검수실 상부슬래브

도장박리

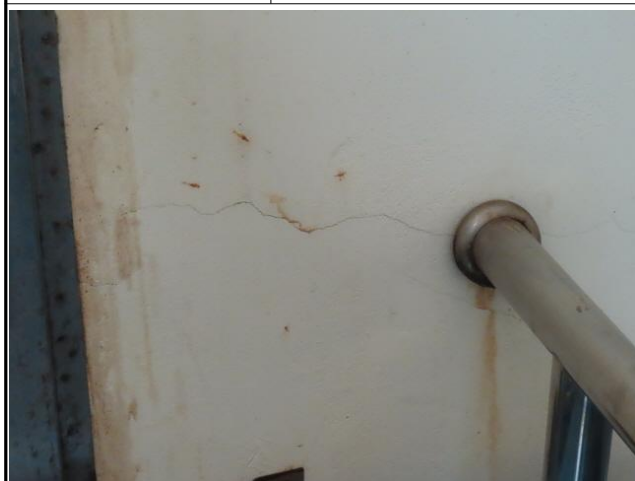
검수실 벽체

균열(0.3mm미만)

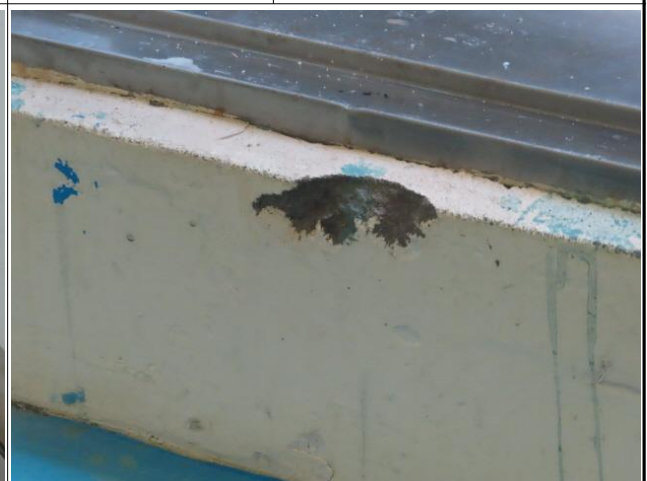
검수실 벽체

파손

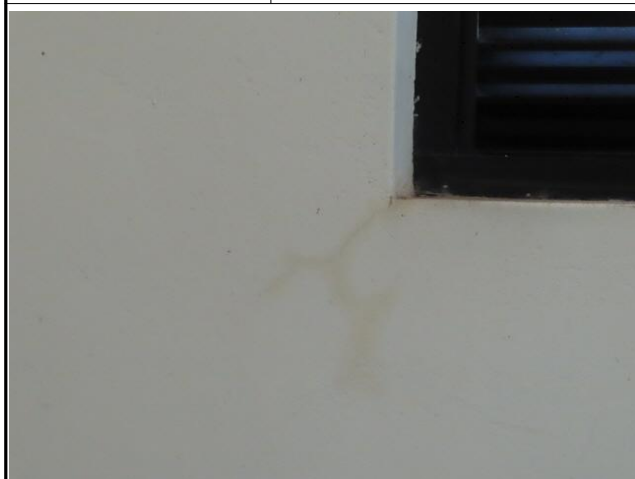
검수실 벽체

균열(0.3mm미만)

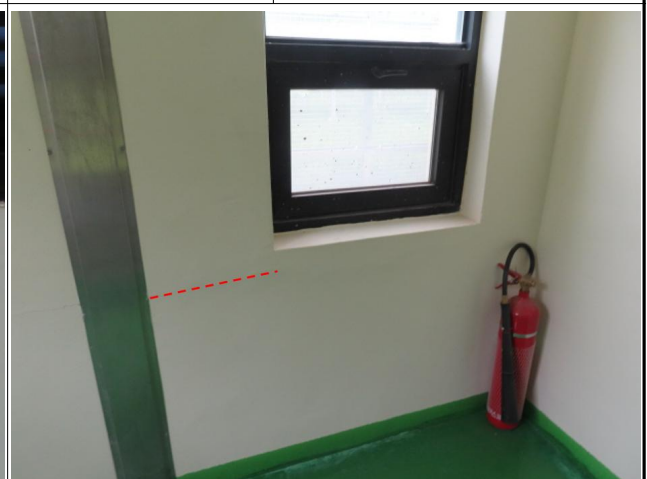
제어실 벽체

균열(0.3mm미만)

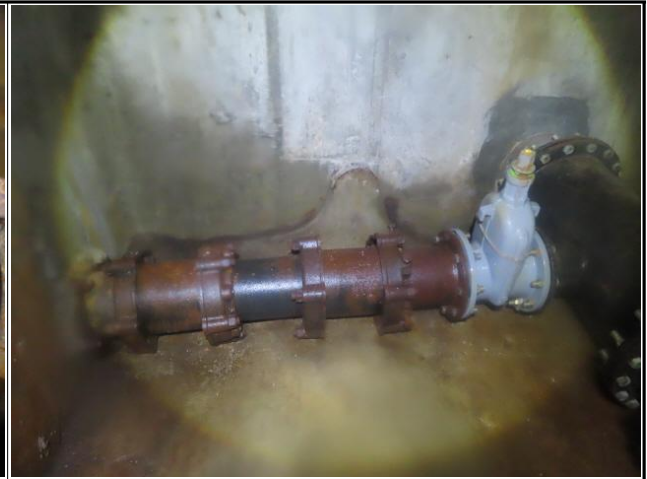
기계설비

유출밸브실  
배관 부식

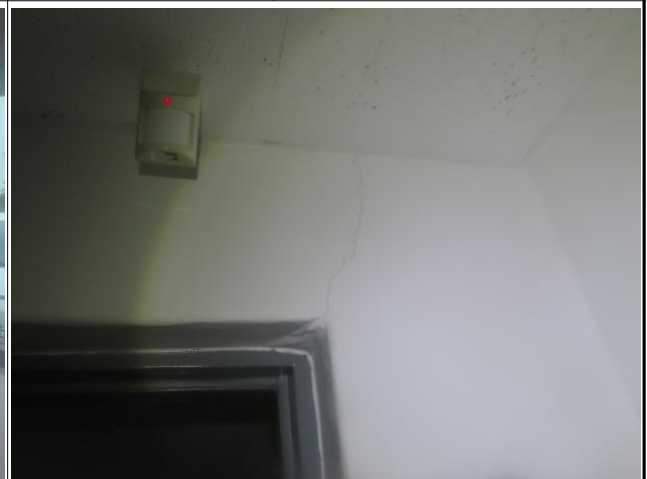
전기실 벽체

균열

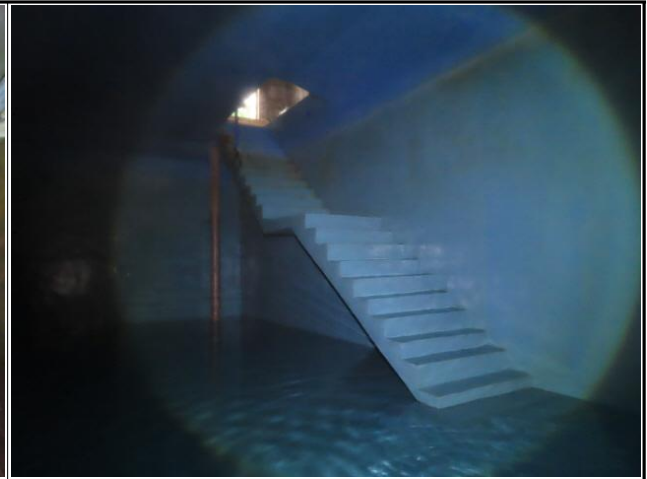
공중이용시설

배수지 1지  
안전난간 미설치

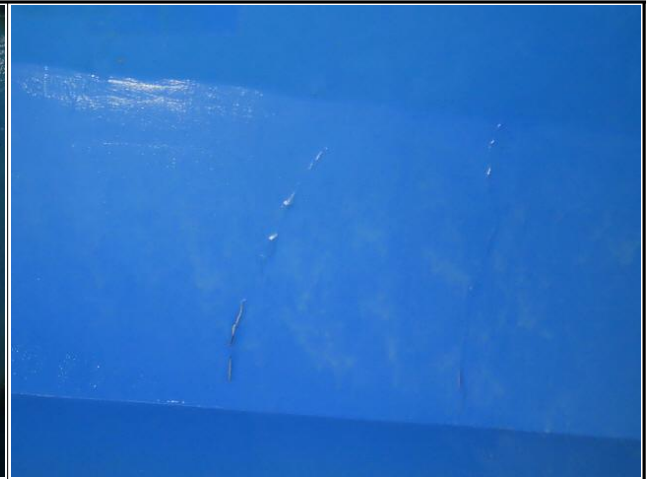
## 2지 상부슬래브

균열(0.3mm미만)

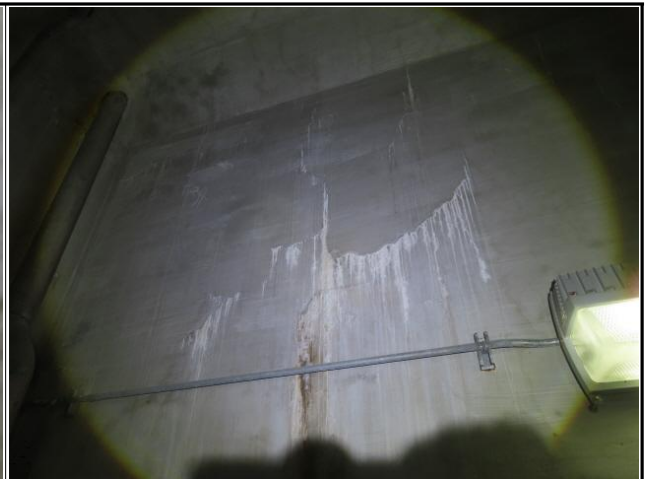
유출밸브실 내부

백태

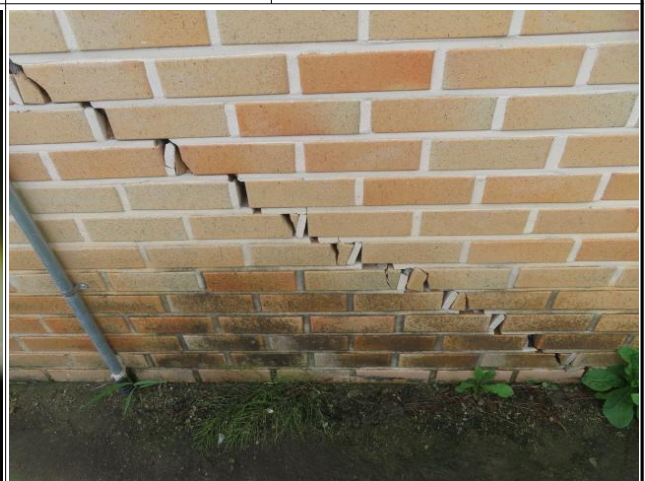
통합검수실 외부

조적균열

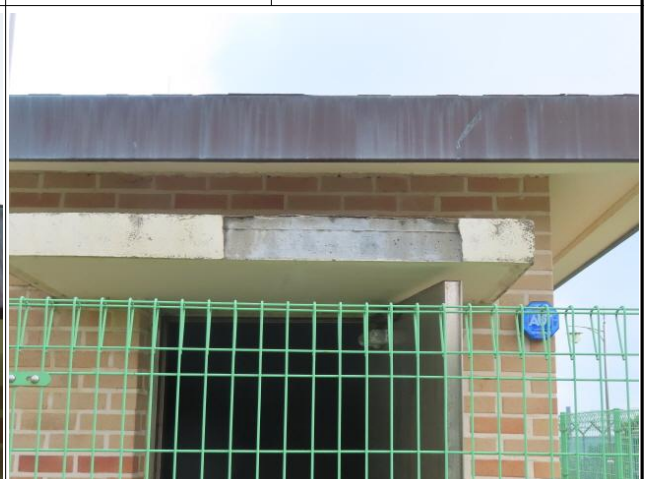
통합검수실 외부

물탈박락

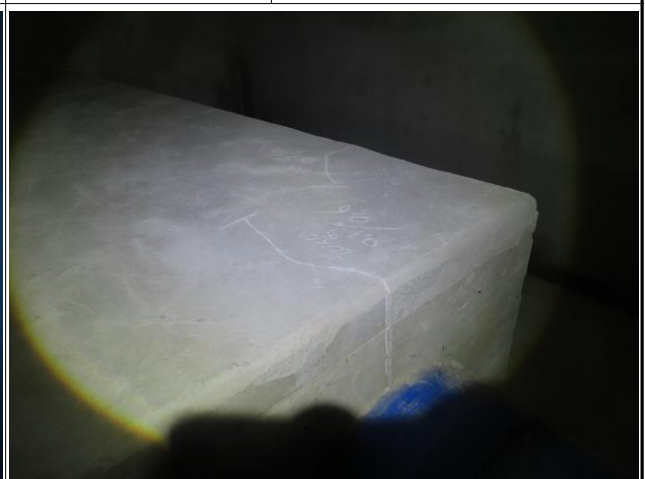
기계설비

유입밸브실  
베드 균열

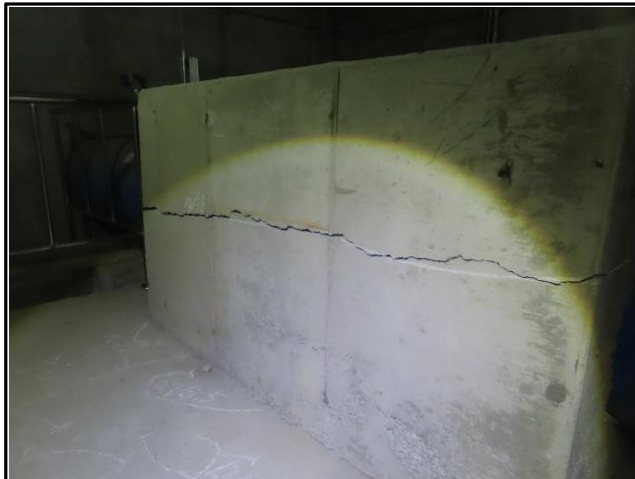
기계설비

유입밸브실  
베드 파손
