# 문화배수지

【표 1.1】 시설물 현황

| 구 분 | 내 용 | | 구 분 | 내 용 |
|---|---|---|---|---|
| 시설물명 | 문호배수지 | | 시설물번호 | WS2017-0000023 |

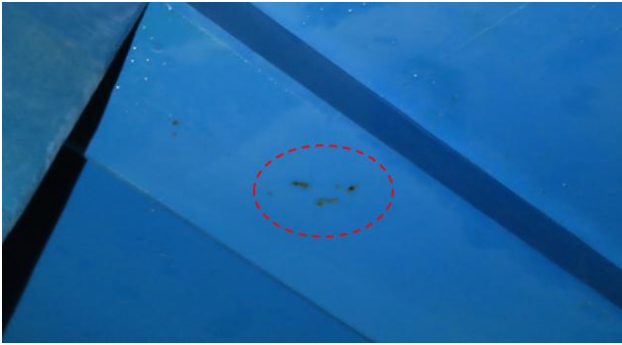
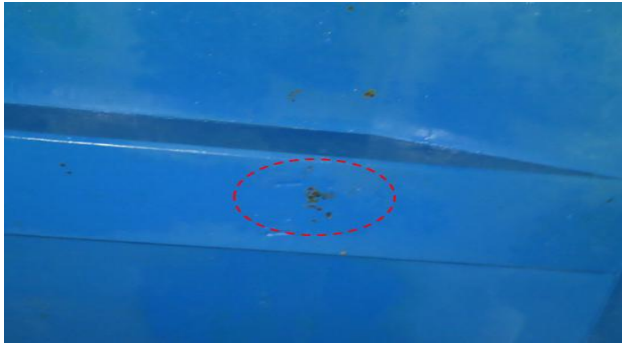
| 배수지 1지 상부슬래브 녹 | 배수지 1지 상부슬래브 녹 |

배수지 내부에서 발생한 균열(0.3mm미만)의 경우 시공초기균열 및 반사균열로 추정되며, 일 구간 녹의 경우는 잡철물 미제거 또는 마감미흡에 의해 발생한 것으로 판단된다.

배수지 내부에서 주요 손상으로 조사된 도장손상과 균열(0.3mm미만), 국부적인 녹 등은 표면보수와 함께 재도장의 보수공법이 필요하나 금회 조사된 손상들은 대부분 손상의 규모가 작아서 단기적인 보수조치 보다는 정기적인 점검을 통해 기존 손상 진전이 조사되었을 때 중 장기적으로 보수계획을 수립하여 일괄적으로 보수를 실시하는 것이 바람직할 것으로 판단된다.

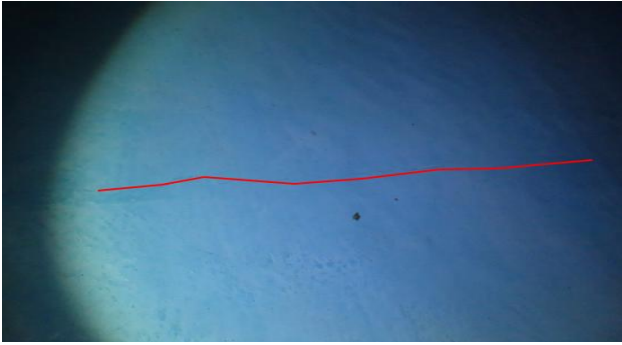
| 배수지 1지 하부슬래브 균열(0.3mm미만) | 배수지 1지 하부슬래브 녹 |

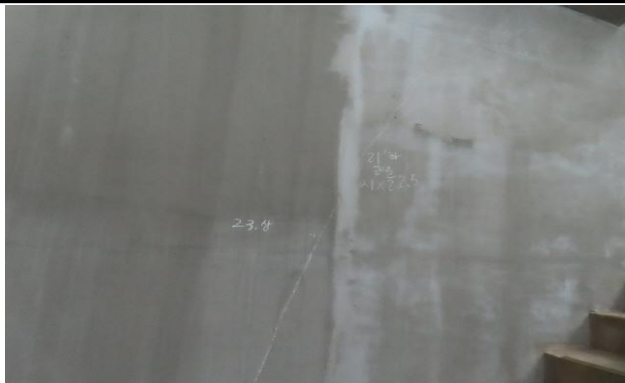
| 지하1층 벽체 균열(0.3mm미만) | 지하1층 벽체 누수 |

유입 · 유출 밸브실에서 조사된 균열 및 망상균열, 백태는 시공초기에 수화열, 습윤 환경의 영향으로 발생한 것으로 판단되며, 밸브실 시공이음부 실런트 열화로 인해 발생한 누수, 누수혼적, 체수, 체수혼적이 발생한 것으로 사료된다. 누수 및 체수 구간은 전차 점검과 비교 시 손상이 재 발생한 것으로 확인되어 추가손상방지를 위해 실런트 보수 후 하부슬래브 외곽으로 배수로를 설치하여 체수를 방지해야 할 것으로 판단된다.

그 외 일부 구간에 발생한 균열, 백태는 대부분 손상 규모가 경미한 상태이므로 장기적인 점검으로 통해 손상진전 시 보수를 실시하는 것이 적합할 것으로 판단된다.

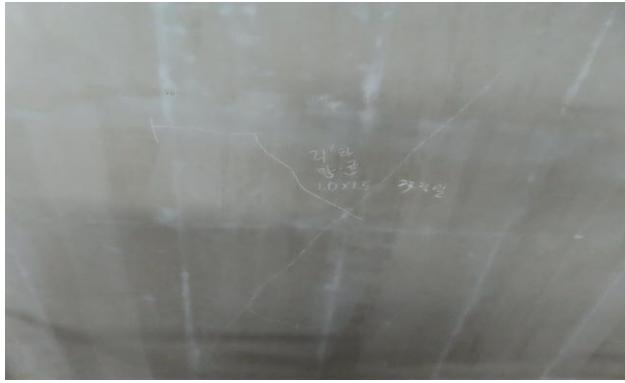
| 지하1층 벽체 망상균열 | 지하1층 벽체 백태 |

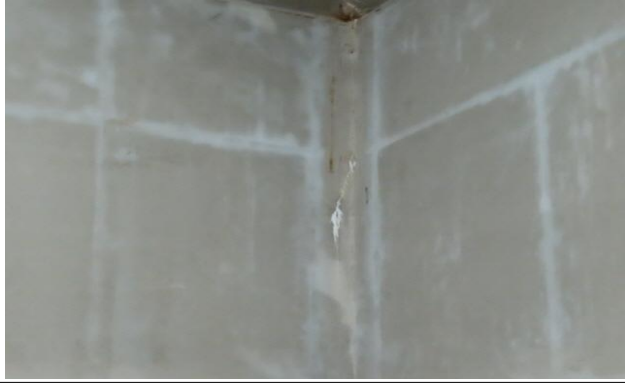
| 지하1층 벽체 백태 | 배수지 1지 벽체 보수부 재균열(0.3mm미만) |

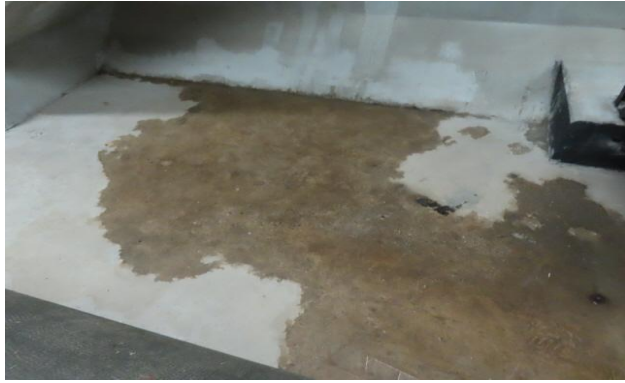
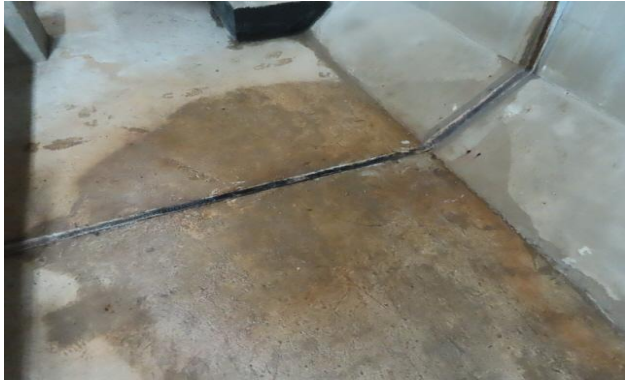
| 지하1층 하부슬래브 누수흔적 | 지하1층 하부슬래브 누수흔적 |

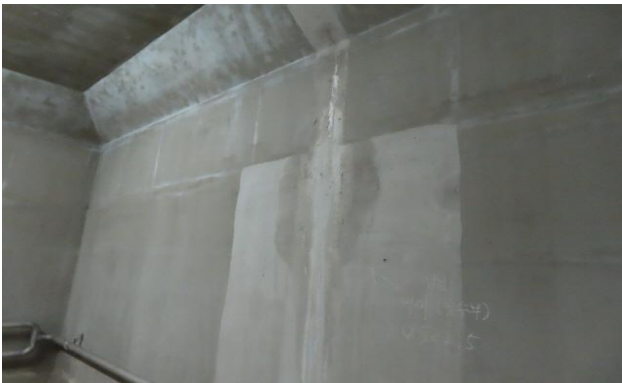
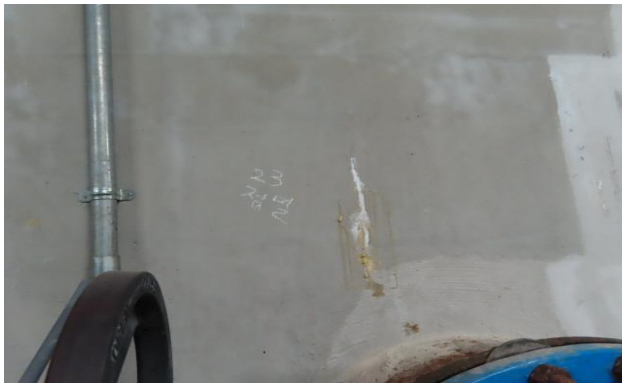
| 지하2층 벽체 백태 | 지하2층 벽체 백태 |

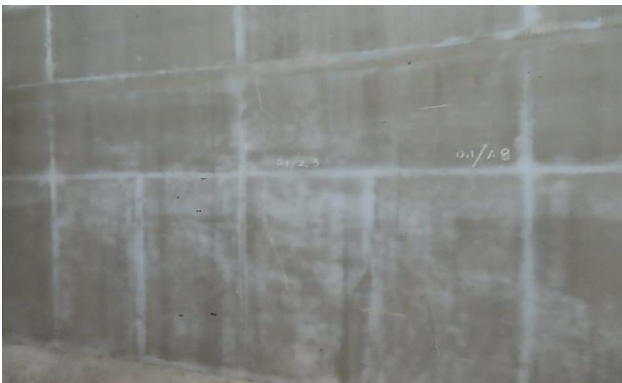
| 지하2층 벽체 균열(0.3mm미만) | 지하2층 상부슬래브 백태 |

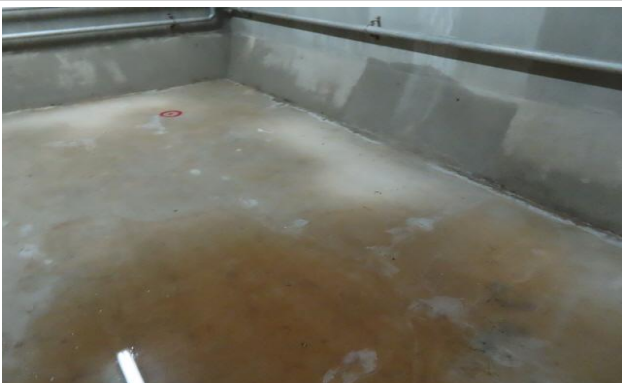
| 지하2층 하부슬래브 체수흔흔적 | 지하2층 하부슬래브 망상균열 |

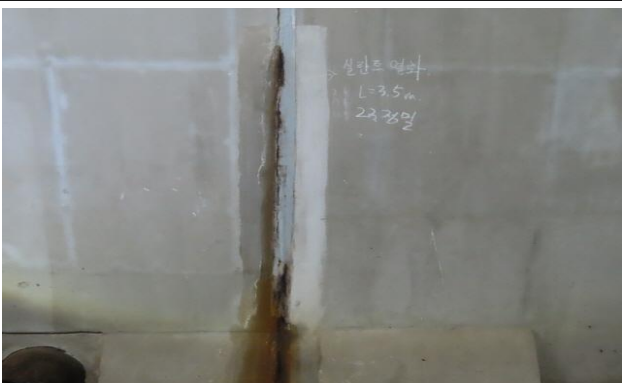
| 지하2층 벽체 실린트열화 | 지하2층 벽체 누수흔적 |

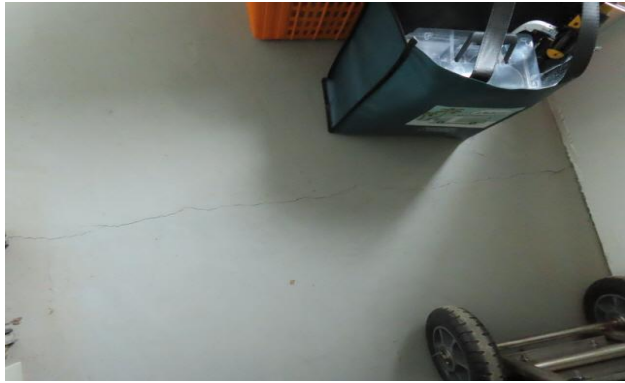
| 전기실 하부슬래브 균열(0.3mm미만) | 전기실 벽체 균열(0.3mm미만) |

건축구조물의 부재별로 발생한 균열의 발생 위치는 벽체, 창틀모서리, 하부슬래브에서 발생한 것으로 확인되었으며, 대부분 시공초기에 수화열에 의해 발생한 것으로 구조물에 중대한 영향은 없을 것으로 판단된다.

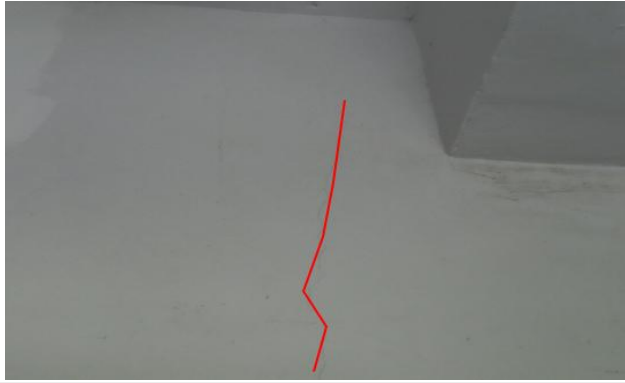
| 전기실 벽체 균열(0.3mm미만) | 검수실 하부슬래브 망상균열 |

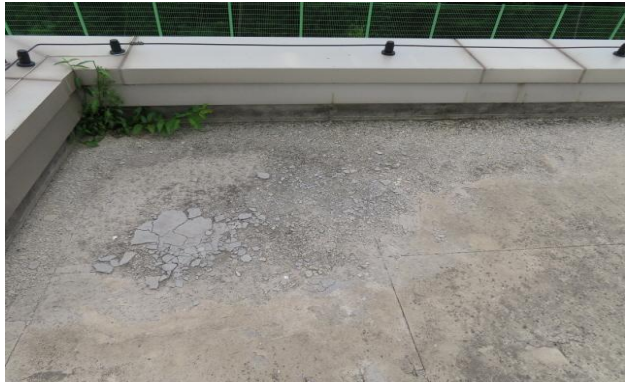
| 옥상층 콘크리트 박리 | 옥상층 배수구 막힘 |

건물 옥상에서 조사된 콘크리트 박리, 배수구 주변 막힘은 공용기간 증가와 동결융해, 이물질 유입 등 환경적인 요인에 의해 발생한 것으로 판단되나 주요손상은 대부분 경미한 상태이므로 단기적인 보수보다는 지속적인 유지관리를 통해 손상진전 및 확대 시 일괄보수를 실시하는 것이 적합할 것으로 판단된다.

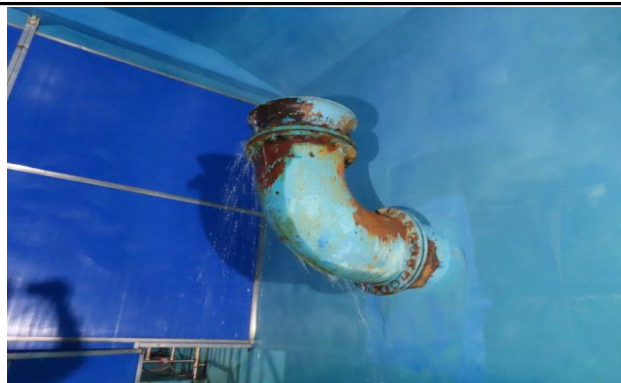
| 배수지 1지 유입 배관 도장손상 | 배수지 1지 오버플로우 배관 부식 |

기계설비에서 조사된 관 및 볼트 부식은 내부 담수접촉과 내·외부 온도차에 의한 결로 등 습윤 환경에 의해 발생한 것으로 판단되며, 배수지 1지 내부 배관 부식 부위는 지속적인 담수 접촉에 의해 손상이 진전할 수 있으므로 제도장을 실시하는 것이 바람직할 것으로 판단된다.

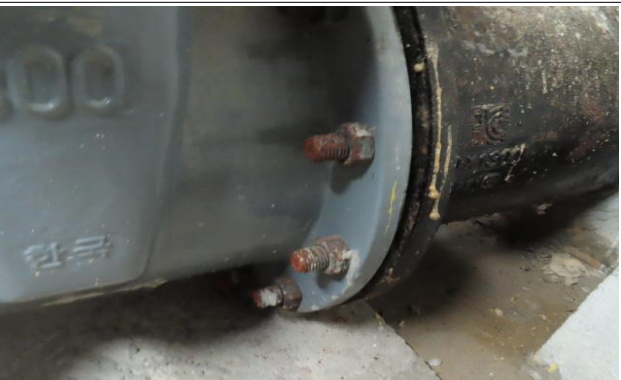
| 유출밸브실 배관 베드 상태양호 | 유출밸브실 볼트부식 |

그 외 유출 밸브실에서 조사된 볼트 부식은 규모 정도가 경미하여 보수보다 정기적인 점검을 통한 주의관찰이 필요하고 양호한 상태로 조사된 전기설비의 경우 공용기간 중 단선, 변형, 접촉불량 등으로 손상이 발생할 수 있으므로 정기적인 점검을 통한 주의관찰이 요구된다.

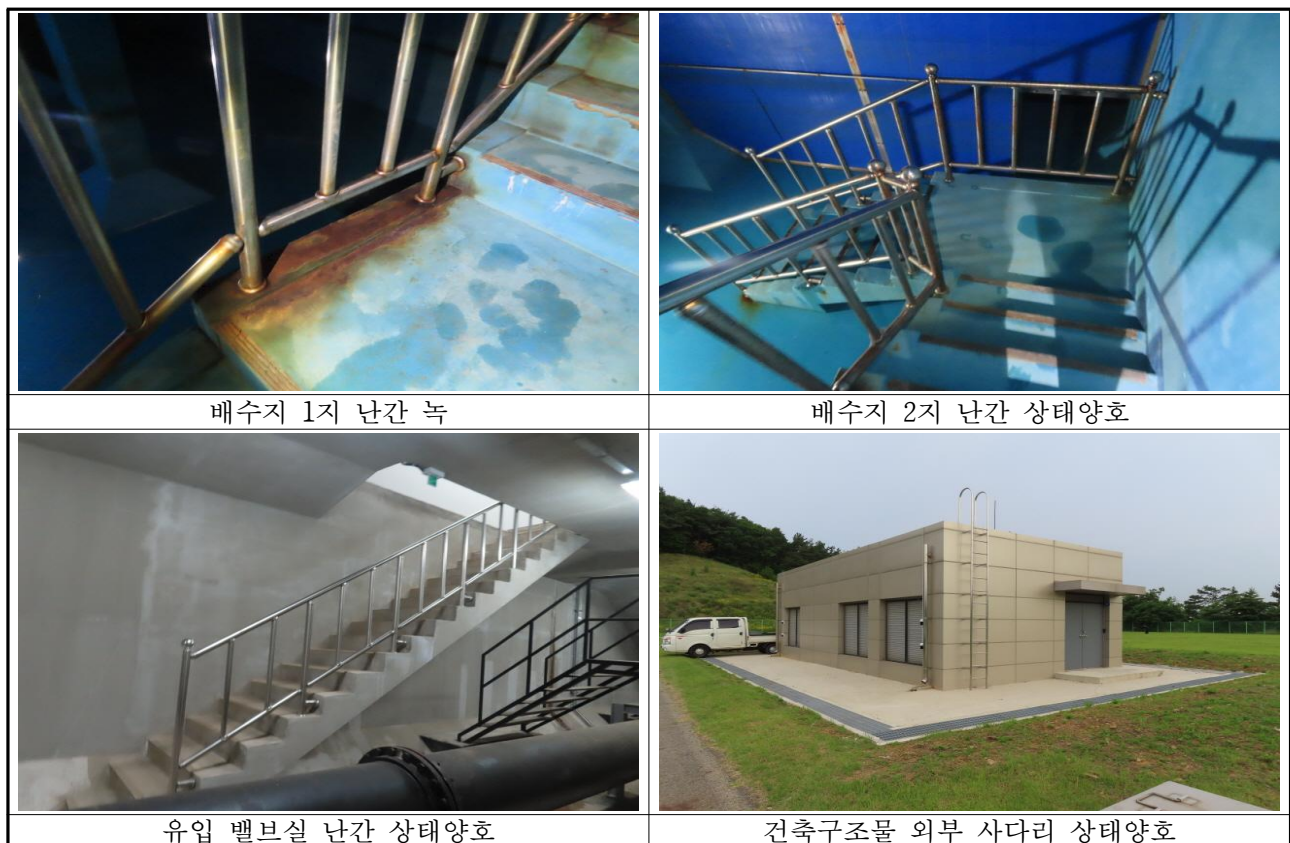
【사진 3.7】 안전시설(점검로) 손상사진

외관조사 결과 대부분 양호한 상태를 유지하고 있으나 배수지 1지 난간은 일부 구간에서 녹이 조사되었다.

배수지 1지 안전난간에 발생한 녹은 하부 계단부에 변색 등의 영향은 주고 있으며, 손상 원인으로는 내부 담수 접촉과 습윤 환경의 영향으로 발생한 것으로 판단된다.

주요손상은 손상정도가 경미한 상태인바, 지속적인 유지관리를 통해 손상의 진전유무를 확인하는 것이 필요하다.

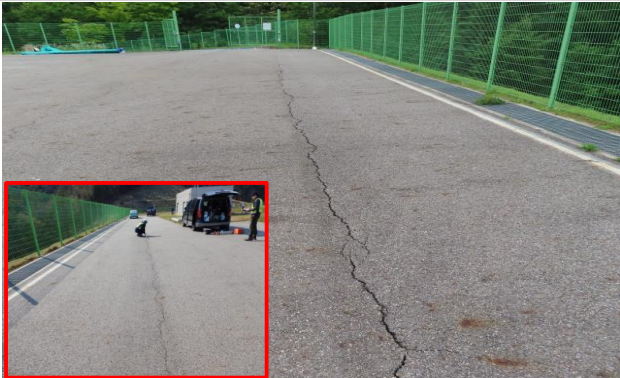
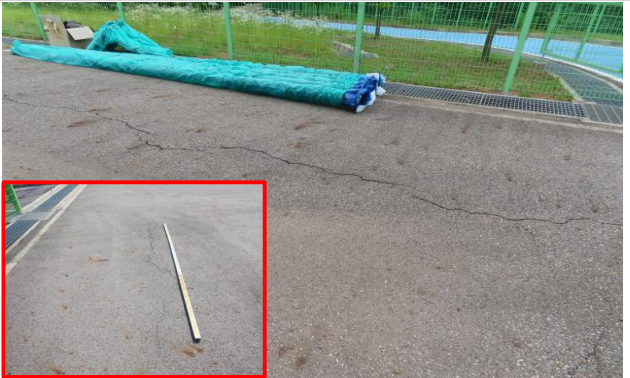
| 장내포장 아스콘 균열 | 장내포장 아스콘 균열 |

포장부에서 조사된 아스콘 균열의 경우 성토부 다짐 부족으로 의해 발생한 것으로 판단되며, 손상부위에 대해서는 공용기간 증가, 우수유입 등에 의해 균열 폭이 증가한 것으로 확인되었으나 주행성에 미치는 영향은 적을 것으로 판단되어 정기적인 점검을 통해서 손상진행 유무를 확인 후 보수 조치를 하는 것이 바람직할 것으로 판단된다.

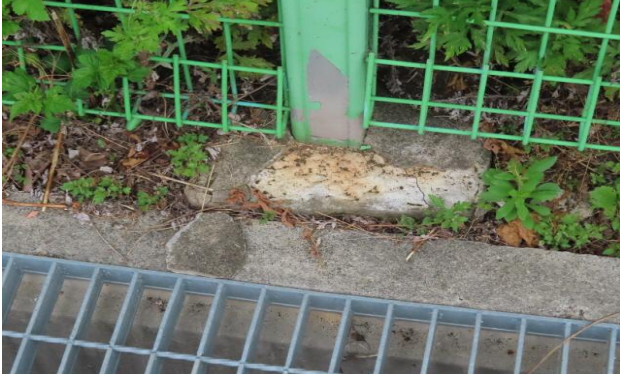
| 펜스 지주파손 | 배수로 이물질퇴적 (남동측) |

펜스지주 국부적인 파손 부위는 손상의 규모가 경미하고 펜스 기울음, 흔들림은 없는 것으로 확인되어 주의관찰이 요구된다.

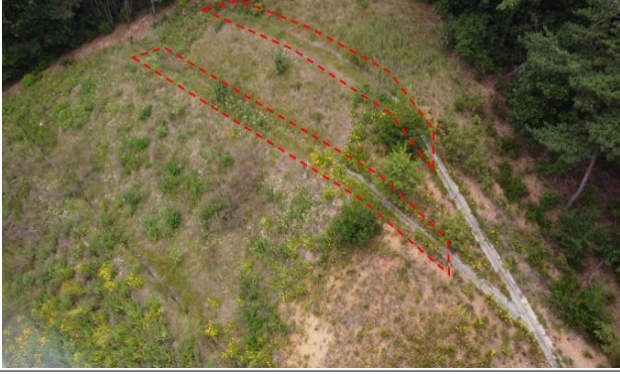
| 배수로 이물질퇴적 (서측) | 사면 침식 (북측) |

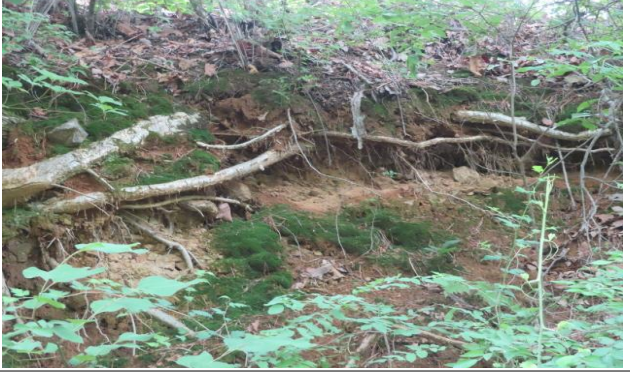
배수시 주변 외측 사면에서 조사된 침식구간은 공용기간 중 우기, 해빙기 등 환경적인 요인에 의해 발생한 것으로 판단되며, 전차점검과 비교했을 때 식생 활착상태 등을 미루어 볼 때 손상 진행은 없는 것으로 판단되나 침식구간에 조사된 기울어진 관목은 제거를 실시하여 추가적인 손상이 발생하지 않도록 보수가 필요하다.

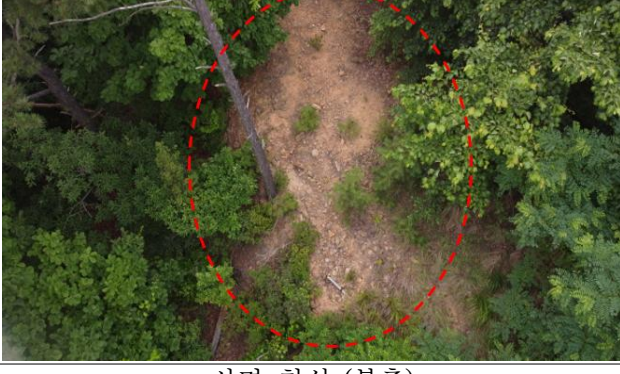
| 사면 침식 (북측) | 사면 관목 식생 |
