# 문호배수지

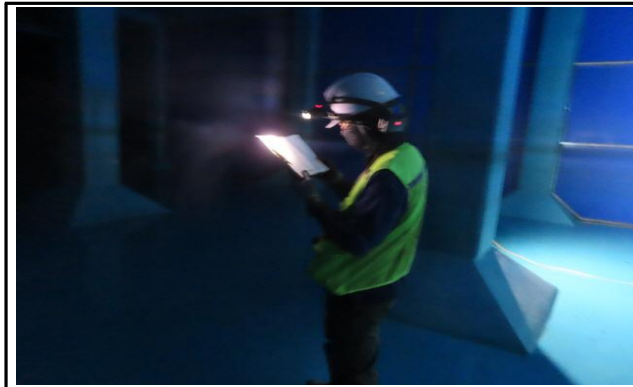
배수지 외관조사

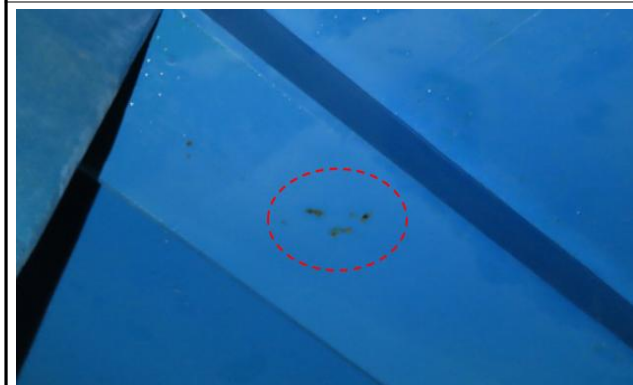
배수지 1지 상부슬래브 녹

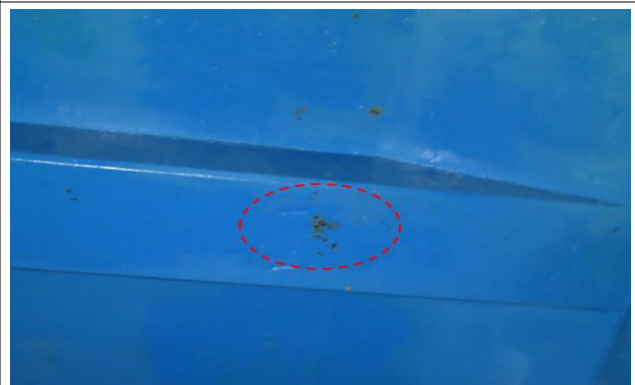
배수지 1지 상부슬래브 녹

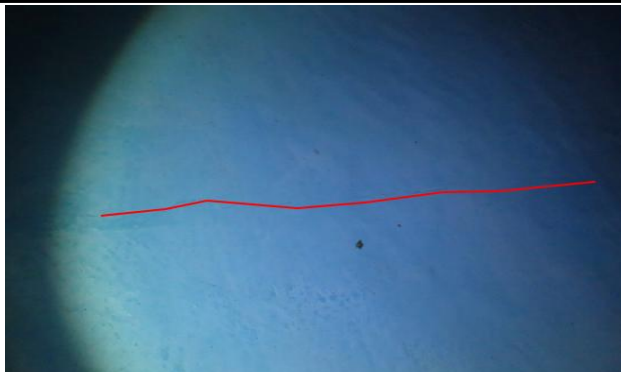
| 배수지 1지 하부슬래브 균열(0.3mm미만) | 배수지 1지 하부슬래브 녹 |

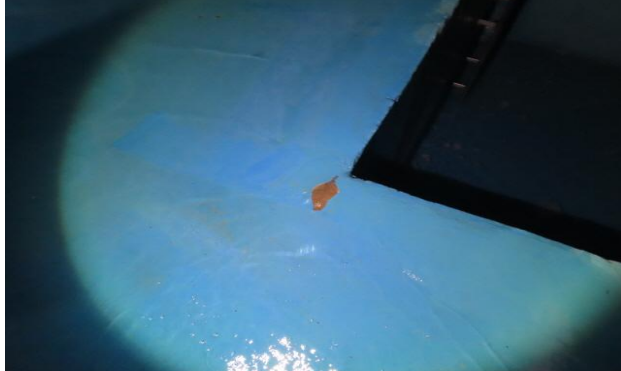
| 배수지 1지 하부슬래브 도장손상 | 배수지 1지 기둥 도장손상 |

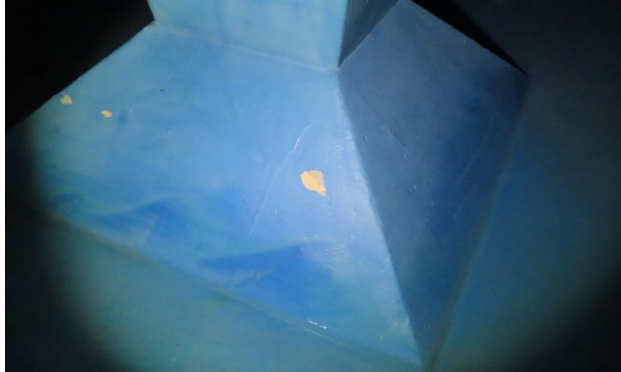
| 배수지 1지 기둥 도장손상 | 배수지 1지 기둥 녹 |

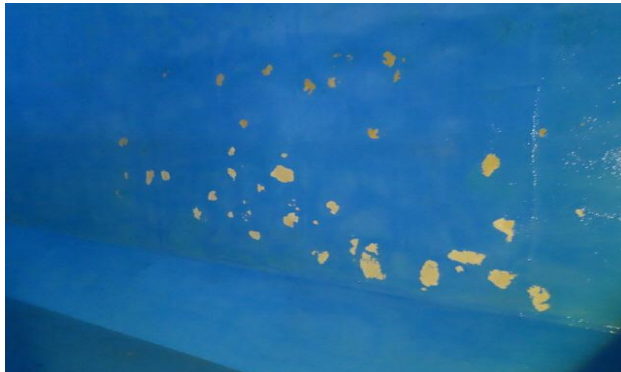
| 배수지 1지 벽체 도장손상 | 배수지 1지 벽체 녹 |

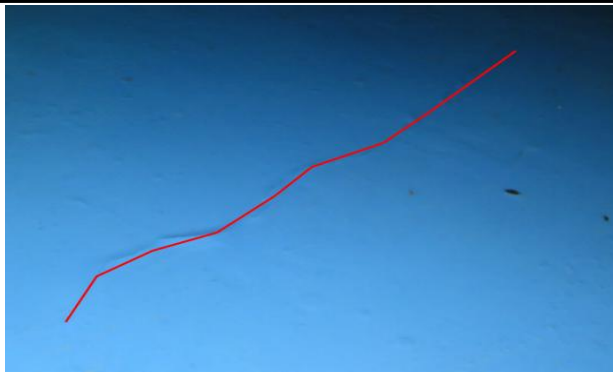
| <p>배수지 2지 하부슬래브 균열(0.3mm미만)</p> | <p>배수지 1지 하부슬래브 녹</p> |

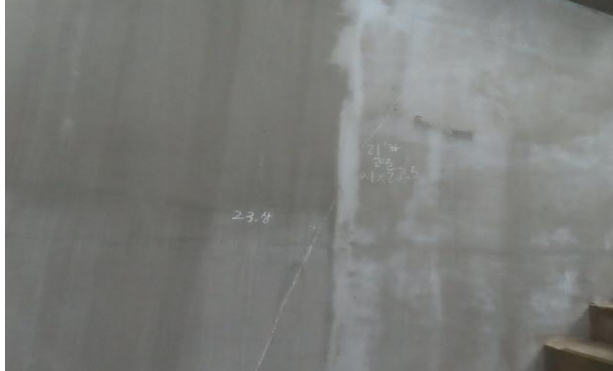
| <p>지하1층 벽체 균열(0.3mm미만)</p> | <p>지하1층 벽체 누수</p> |

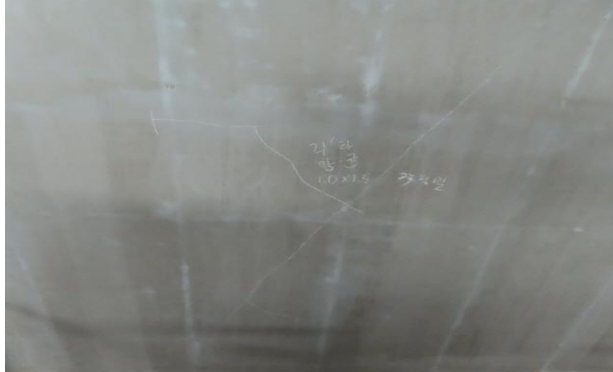
| <p>지하1층 벽체 망상균열</p> | <p>지하1층 벽체 백태</p> |

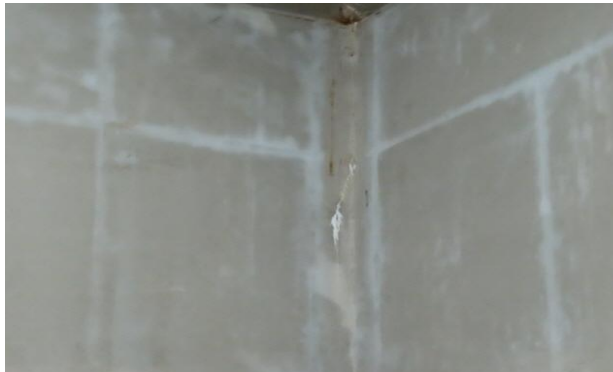
| <p>지하1층 벽체 백태</p> | <p>배수지 1지 벽체 보수부 재균열(0.3mm미만)</p> |

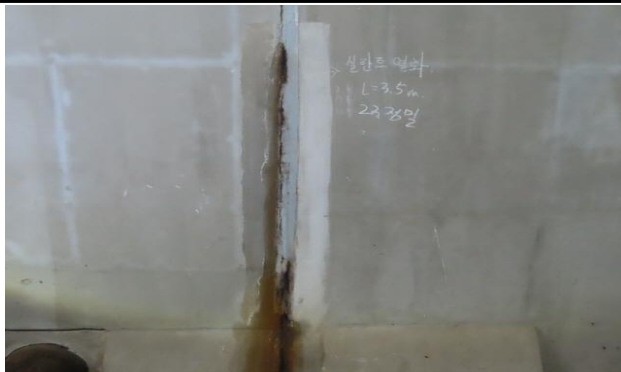
| <p>지하2층 벽체 실런트열화</p> | <p>지하2층 벽체 누수흔적</p> |

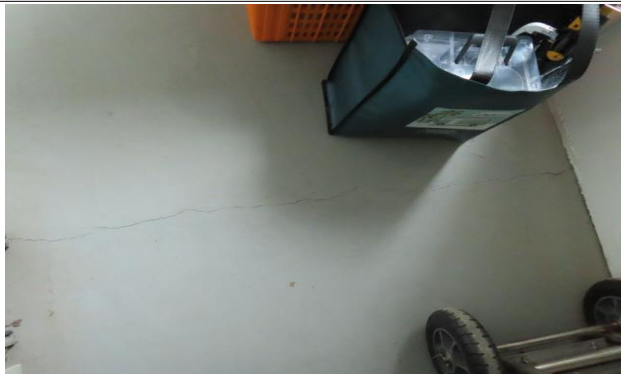
| <p>전기실 하부슬래브 균열(0.3mm미만)</p> | <p>전기실 벽체 균열(0.3mm미만)</p> |

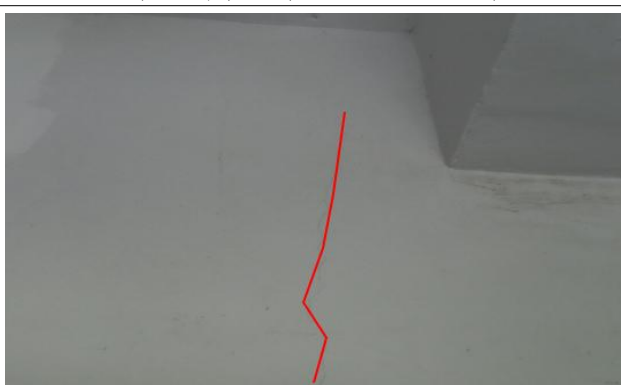
| <p>전기실 벽체 균열(0.3mm미만)</p> | <p>검수실 하부슬래브 망상균열</p> |

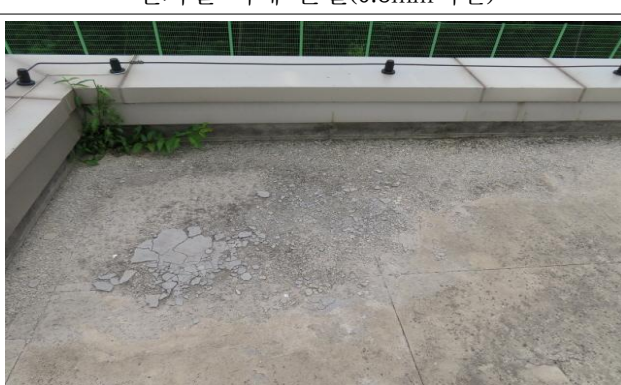
| <p>옥상층 콘크리트 박리</p> | <p>옥상층 배수구 막힘</p> |

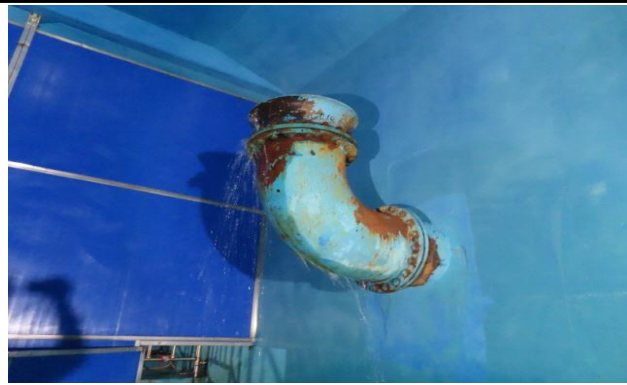
배수지 1지 유입 배관 도장손상

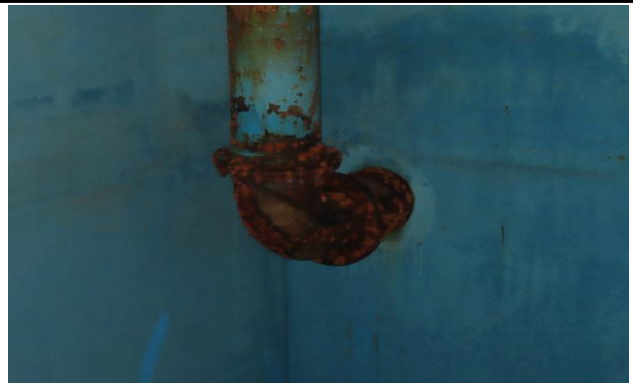
배수지 1지 오버플로우 배관 부식

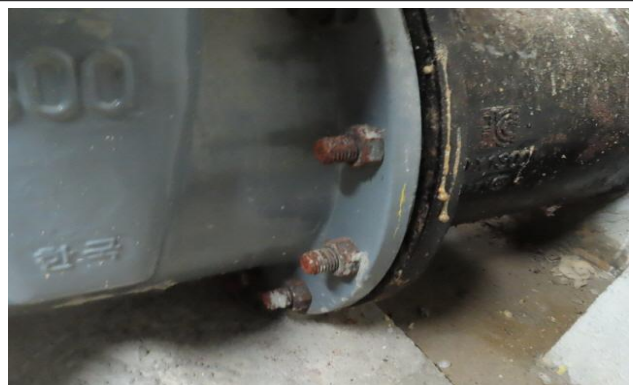
유출밸브실 볼트부식

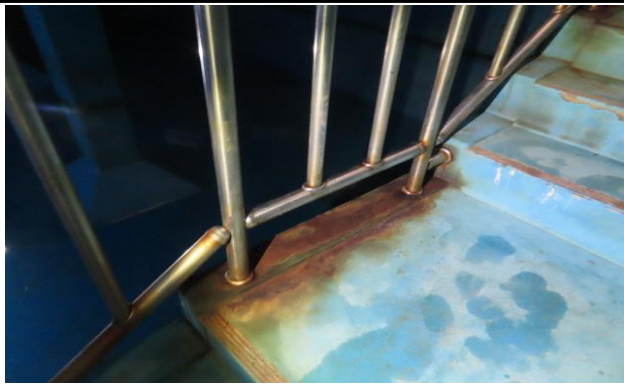
배수지 1지 난간 녹

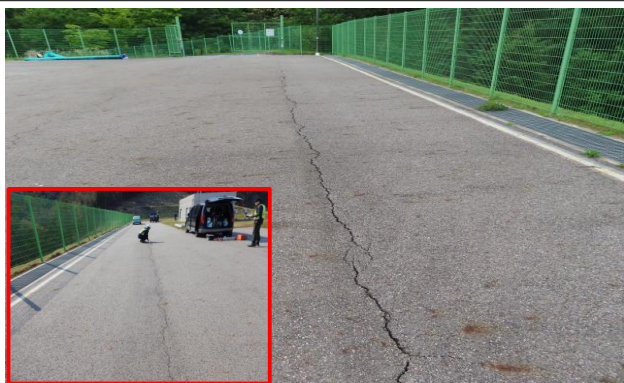
장내포장 아스콘 균열

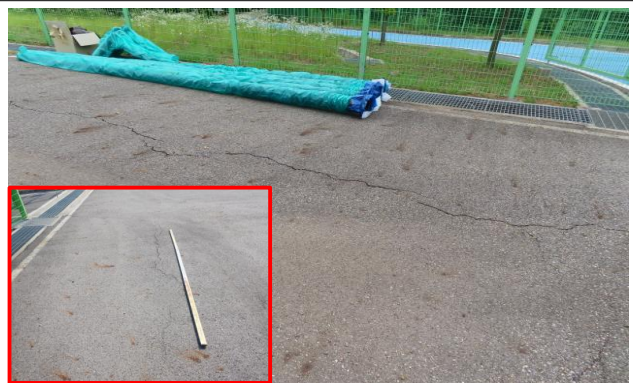
장내포장 아스콘 균열

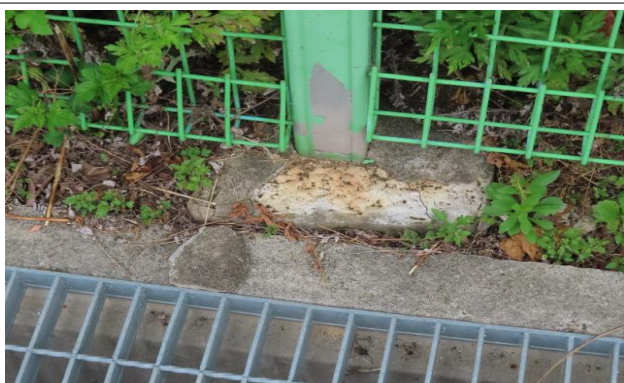
펜스 지주파손

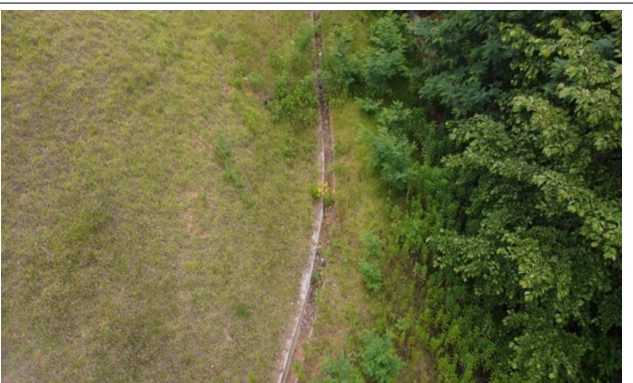
배수로 이물질퇴적 (남동측)

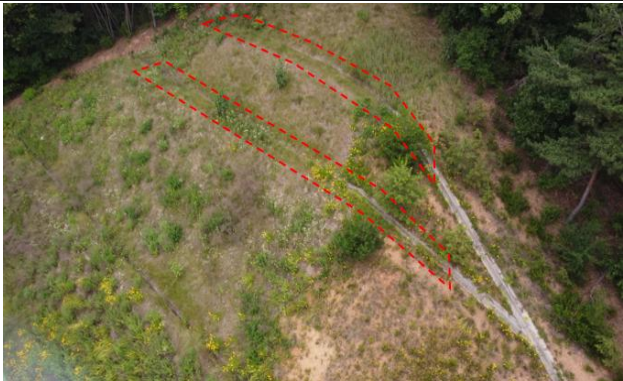
| 배수로 이물질퇴적 (서측) | 사면 침식 (북측) |

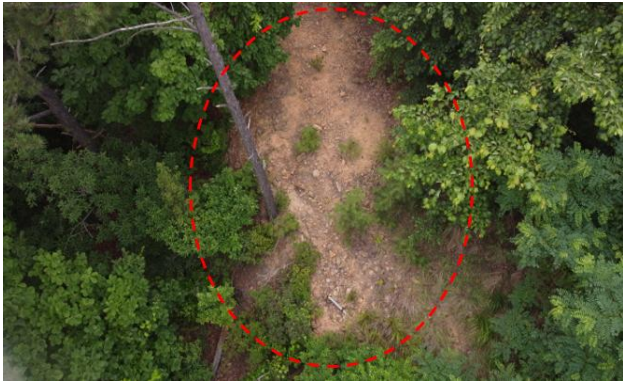
| 사면 침식 (북측) | 사면 관목 식생 |
