## 제3장 현장조사 및 시험

### 3.1 시설물 및 현장조사 현황

본 과업의 대상 교량인 ‘북삼교’는 경기도 연천군 군남면 삼거리~왕징면 북삼리 일대에 위치하고 있으며, 총연장 630.0m, 교폭 11.0m의 왕복 2차로으로 상부구조는 PSCI Girder, 최대 경간장은 30.0m로 하부구조는 역T형 교대,  $\pi$ 형 교각, 신축이음장치 레일조인트, 핑거조인트(P18), 교량받침은 탄성받침으로 시공되어있다.

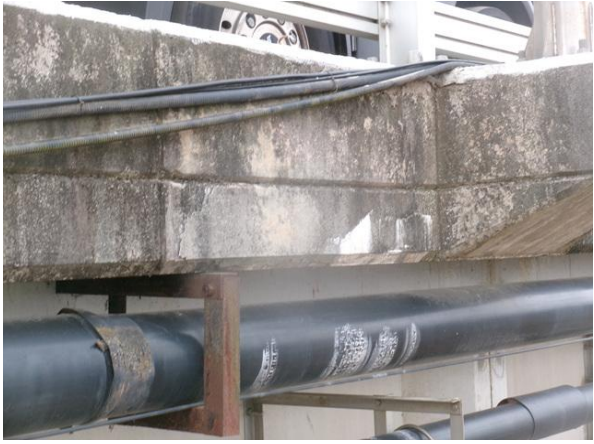
| 손상현황 | • S6 파손 및 철근노출(0.5m×0.3m) | 손상현황 | • S8 층분리(0.4m×1.0m) |
| 원 인 | • 다짐미흡, 우수유입, 거푸집 조기탈거 | 원 인 | • 다짐미흡, 손상부 우수유입 |

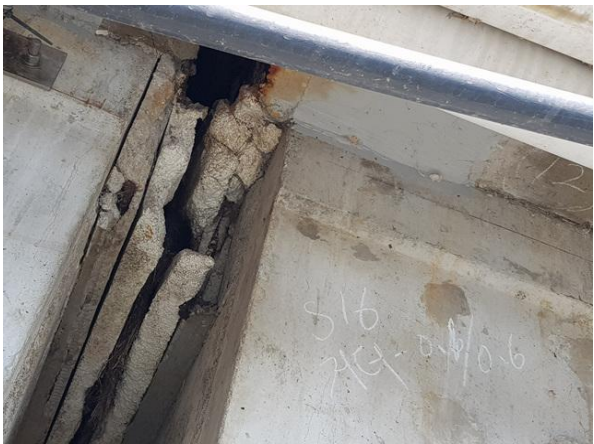
| 손상현황 | • S13 균열(0.3mm미만) | 손상현황 | • S15 파손 및 철근노출(0.4m×0.4m) |
| 원 인 | • 건조수축, 온도변화, 거푸집 조기탈거 | 원 인 | • 다짐미흡, 우수유입, 거푸집 조기탈거 |

| 조치방안 | • 표면처리 | 조치방안 | • 단면보수(방청) |

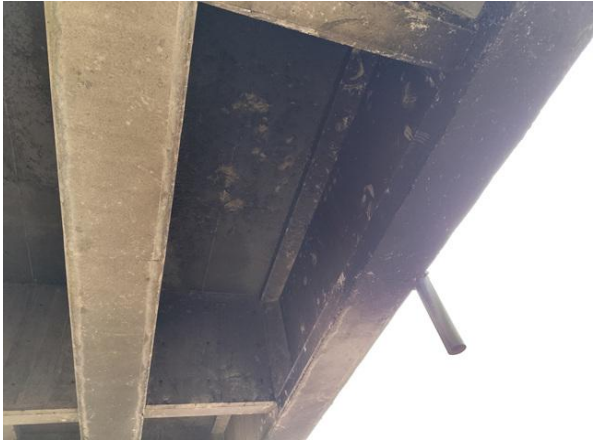
| 손상현황 | • S16 파손 및 철근노출(1.0m×0.2m) | 손상현황 | • S17 그을림(4.0m×2.0m) |
| 원 인 | • 다짐미흡, 우수유입, 거푸집 조기탈거 | 원 인 | • 하부 화재 |

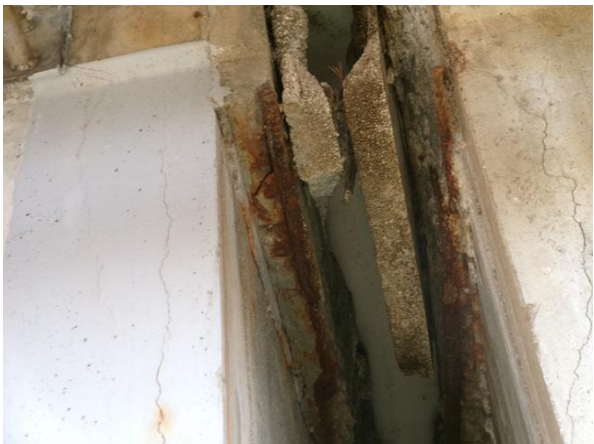
| 손상현황 | • S19 균열(0.3mm미만) | 손상현황 | • S19 파손 및 철근노출(1.0m×0.5m) |
| 원 인 | • 건조수축, 온도변화, 거푸집 조기탈거 | 원 인 | • 다짐미흡, 우수유입, 거푸집 조기탈거 |

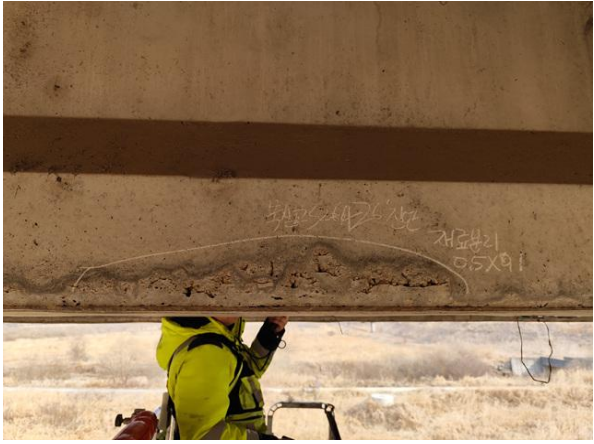
| 손상현황 | • S1-G5 파손 (0.3m×0.3m) | 손상현황 | • S2-G4 재료분리 (0.5m×0.1m) |
| 원 인 | • 외부충격 | 원 인 | • 다짐미흡 |

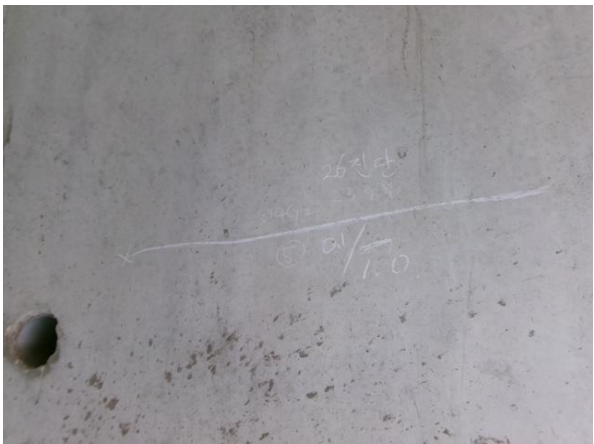
| 손상현황 | • S7-G3 파손 (0.1m×0.1m) | 손상현황 | • S14-G2 균열 (0.3mm미만) |
| 원 인 | • 외부충격 등 | 원 인 | • 건조수축, 온도변화, 거푸집 조기탈거 |

| 조치방안 | • 단면보수 | 조치방안 | • 표면처리 |

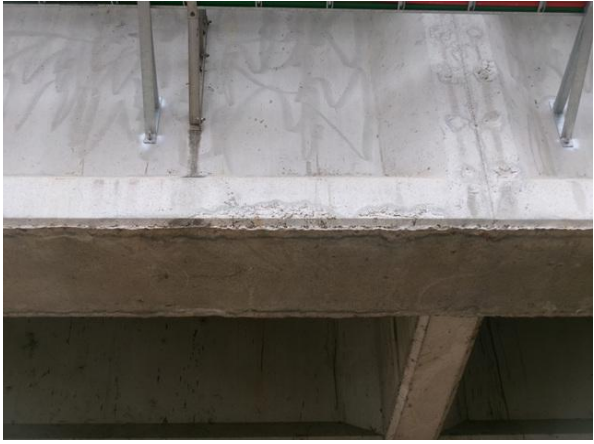
| 손상현황 | • S17-G1 그을림 (4.0m×2.0m) | 손상현황 | • S17-G5 재료분리 (0.2m×1.0m) |
| 원 인 | • 하부 화재 | 원 인 | • 다짐미흡 |

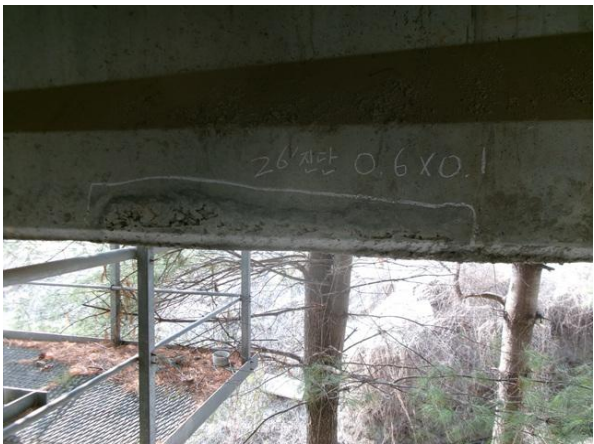
| 손상현황 | • S19-G4 파손 (0.1m×0.1m) | 손상현황 | • S21-G1 재료분리 (0.6m×0.1m) |
| 원 인 | • 외부충격 | 원 인 | • 다짐미흡 |

| 조치방안 | • 단면보수 | 조치방안 | • 단면보수 |

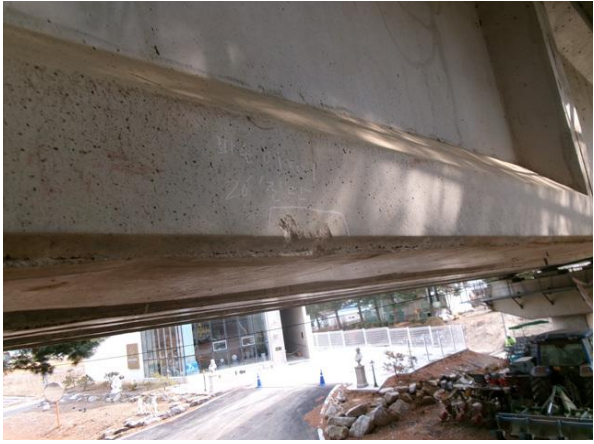
| 손상현황 | • S21-G1 인양홀 파손(0.1m×0.1m) | 손상현황 | • S21-G1 파손(0.1m×0.1m) |
| 원 인 | • 시공미흡 | 원 인 | • 외부충격 |

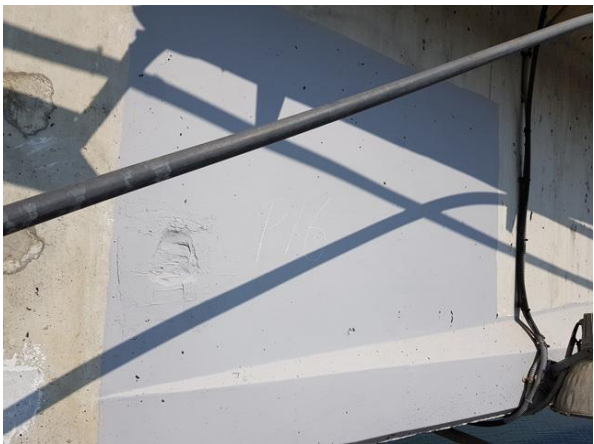
| 손상현황 | • S8 기보수부 상태양호 | 손상현황 | • S16 기보수부 상태양호 |
| 원 인 | • - | 원 인 | • - |

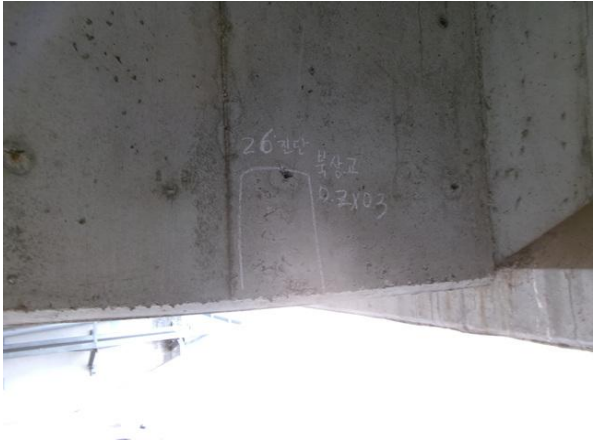
| 손상현황 | • S1 재료분리(0.2m×0.2m) | 손상현황 | • S1 재료분리(0.2m×0.3m) |
| 원 인 | • 다짐미흡 | 원 인 | • 다짐미흡 |

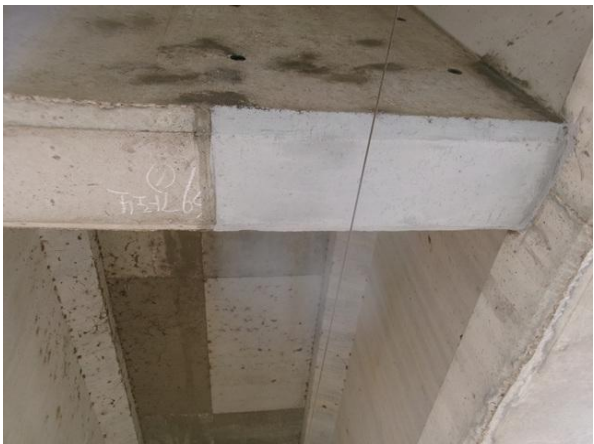
| 손상현황 | • S16 박락(0.2m×0.2m) | 손상현황 | • S9 기보수부 상태양호 |
| 원 인 | • 다짐미흡, 윤하중, 진동 | 원 인 | • - |

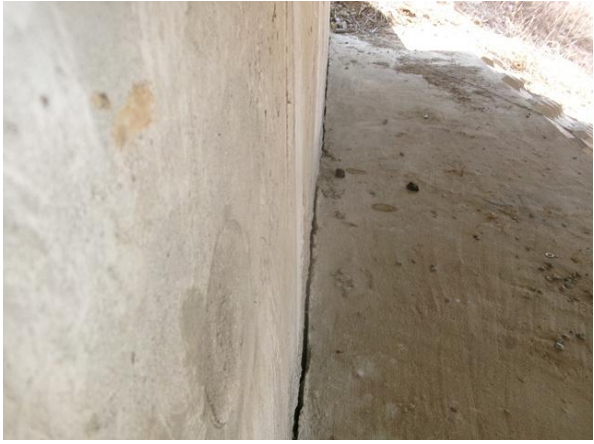
| 손상현황 | • A1 뱀면바닥 균열 | 손상현황 | • A1 보호블럭 이격 |
| 원 인 | • 지반 다짐미흡, 건조수축, 잔류침하 | 원 인 | • 지반 다짐미흡, 잔류침하 |

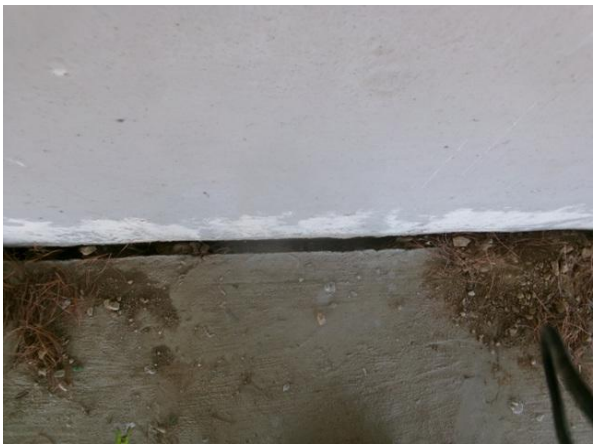
| 손상현황 | • A2 표면오염(0.2m×2.5m) | 손상현황 | • A2 보호블럭 이격 |
| 원 인 | • 신축이음 하부 누수 | 원 인 | • 지반 다짐미흡, 잔류침하 |

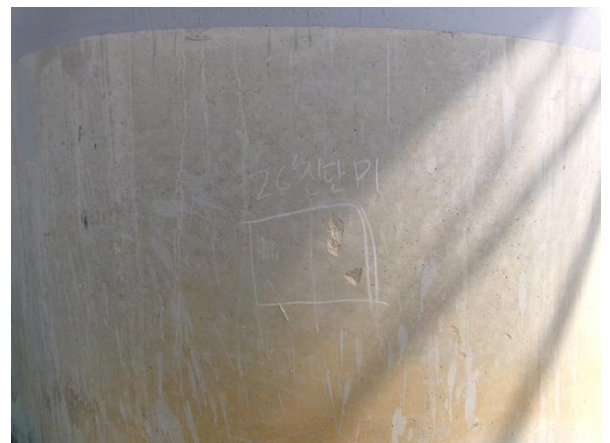
| 손상현황 | • P1 기둥부 균열(0.3mm미만) | 손상현황 | • P1 기둥부 균열(0.1m×0.1m) |
| 원 인 | • 건조수축, 거푸집 조기탈거 | 원 인 | • 외부충격, 시공미흡 |

| 조치방안 | • 표면처리 | 조치방안 | • 단면보수 |

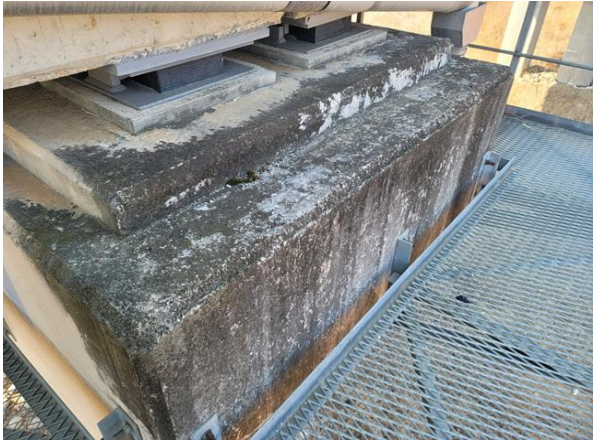
| 손상현황 | • P2 기둥부 균열(0.3mm미만) | 손상현황 | • P2 코핑부 표면오염(1.5m×2.0m) |
| 원 인 | • 건조수축, 거푸집 조기탈거 | 원 인 | • 신축이음 하부 누수 |

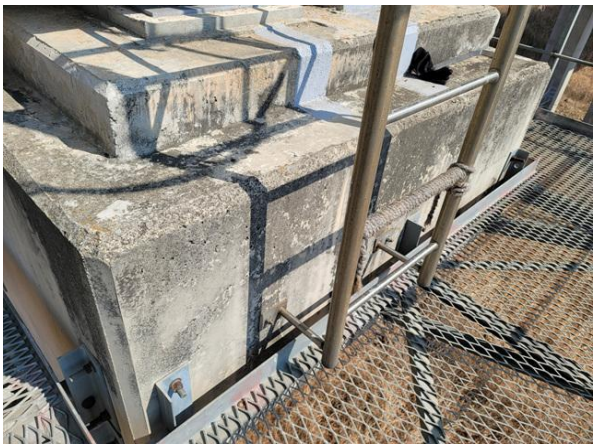
| 손상현황 | • P5 기둥부 균열(0.3mm미만) | 손상현황 | • P5 코핑부 표면오염(2.0m×1.0m) |
| 원 인 | • 건조수축, 거푸집 조기탈거 | 원 인 | • 신축이음 하부 누수 |

| 조치방안 | • 표면처리 | 조치방안 | • 표면처리 |

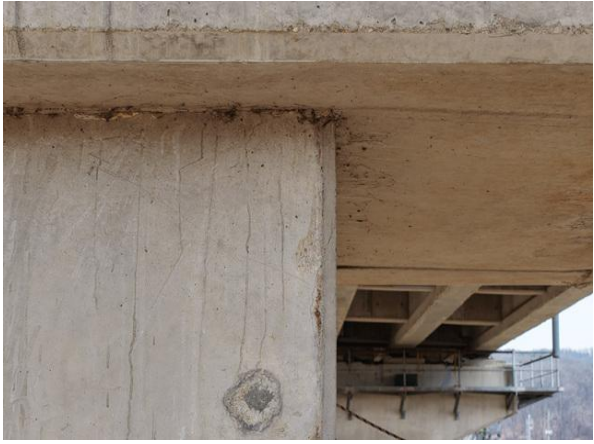
| 손상현황 | • P7 기둥부 균열(0.3mm미만) | 손상현황 | • P8 기둥부 파손(0.1m×0.2m) |
| 원 인 | • 건조수축, 거푸집 조기탈거 | 원 인 | • 외부충격, 시공미흡 |

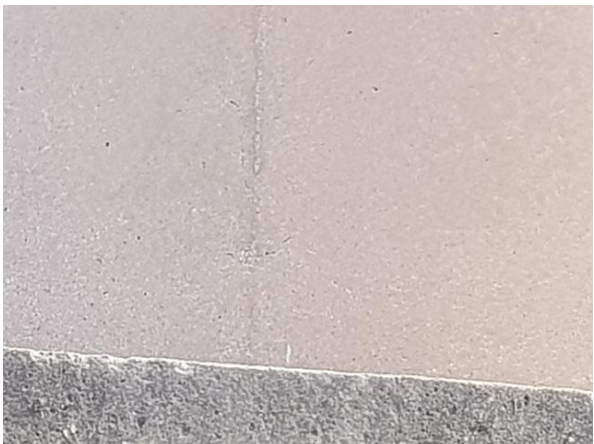
| 손상현황 | • P10 기둥부 층분리(0.5m×0.2m) | 손상현황 | • P11 기둥부 균열(0.3mm이상) |
| 원 인 | • 다짐미흡, 손상부 우수유입 | 원 인 | • 건조수축, 거푸집 조기탈거 |

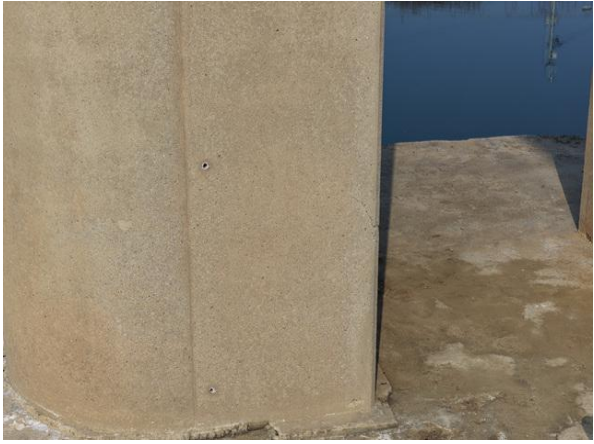
| 손상현황 | • P11 기둥부 박락(0.3m×0.3m) | 손상현황 | • P13 기둥부 균열(0.3mm이상) |
| 원 인 | • 다짐미흡 | 원 인 | • 건조수축, 거푸집 조기탈거 |

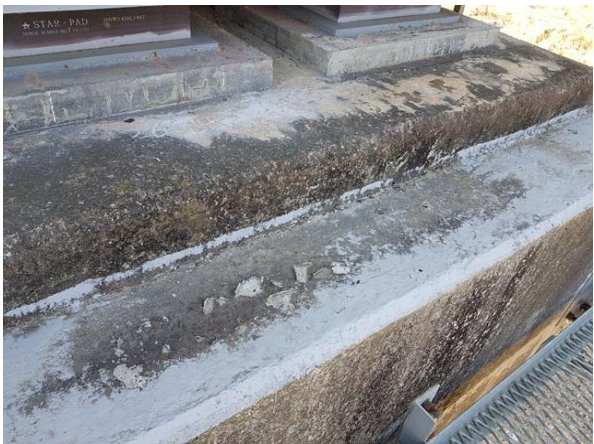
| 손상현황 | • P15 조류배설물 퇴적 | 손상현황 | • P16 보수부 박리(2.0m×0.3m) |
| 원 인 | • 조류 서식 | 원 인 | • 보수 미흡 |

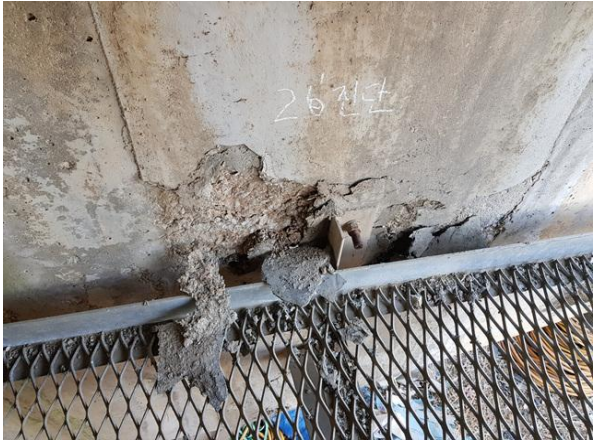
| 손상현황 | • P18 박락 및 철근노출(0.4m×1.0m) | 손상현황 | • P18 코핑부 박락(1.2m×1.2m) |
| 원 인 | • 손상부 우수유입, 다짐불량, 열화 | 원 인 | • 손상부 우수유입, 다짐불량, 열화 |

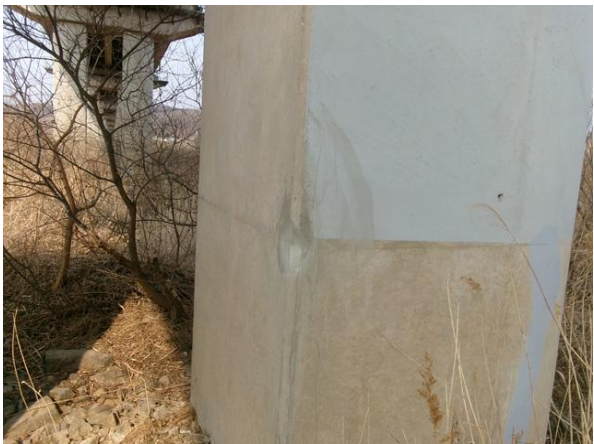
| 손상현황 | • P2 기둥부 기보수 상태양호 | 손상현황 | • P5 기둥부 기보수 상태양호 |
| 원 인 | • - | 원 인 | • - |

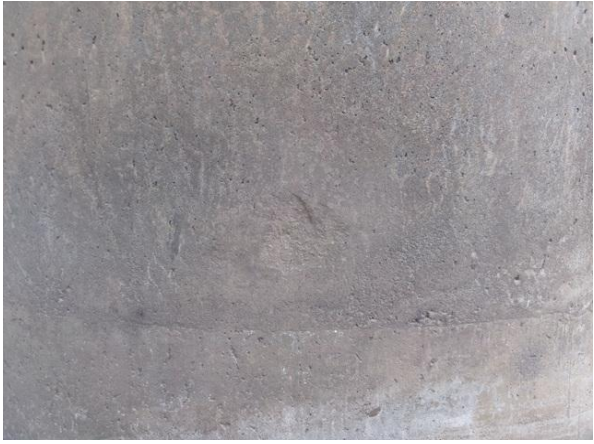
| 손상현황 | • P11 파손(0.3m×0.1m) | 손상현황 | • P11 파손(0.5m×0.5m) |
| 원 인 | • 외부충격 | 원 인 | • 외부충격 |

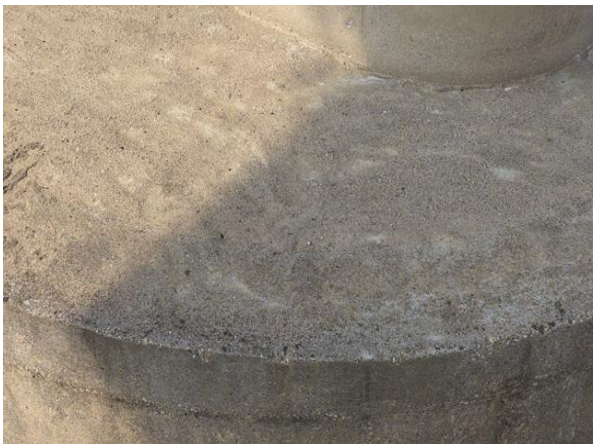
| 손상현황 | • P13 파손(0.1m×0.1m) | 손상현황 | • P14 균열(0.3mm미만) |
| 원 인 | • 외부충격 | 원 인 | • 건조수축, 거푸집 조기탈거 |

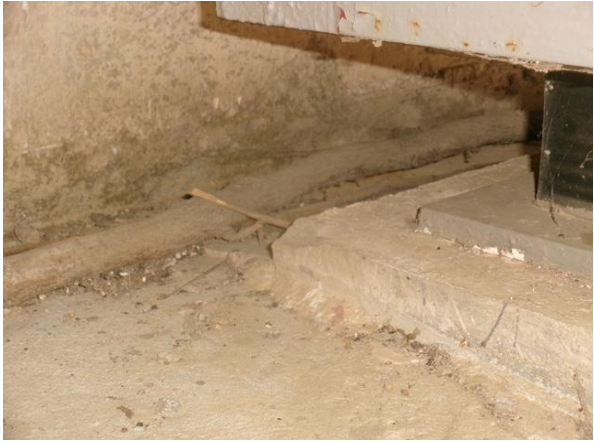
| 손상현황 | • A1-SH1 도장박리 (0.5m×0.5m) | 손상현황 | • A1-SH2 몰탈 박락 (0.1m×0.1m) |
| 원 인 | • 공용기간 증가, 열화, 습기흡착 | 원 인 | • 다짐미흡, 우수유입, 공용기간 증가 |

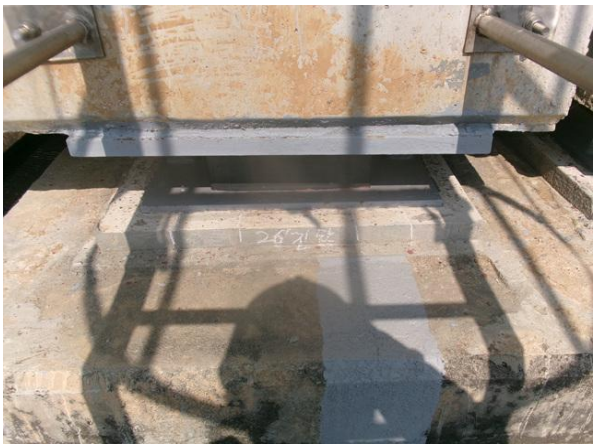
| 손상현황 | • P1-SH1 본체 부식 | 손상현황 | • P5-SH10 받침몰탈 균열 (0.3mm미만) |
| 원 인 | • 공용기간 증가, 열화, 습기흡착 | 원 인 | • 건조수축, 거푸집 조기탈거, 온도변화 |

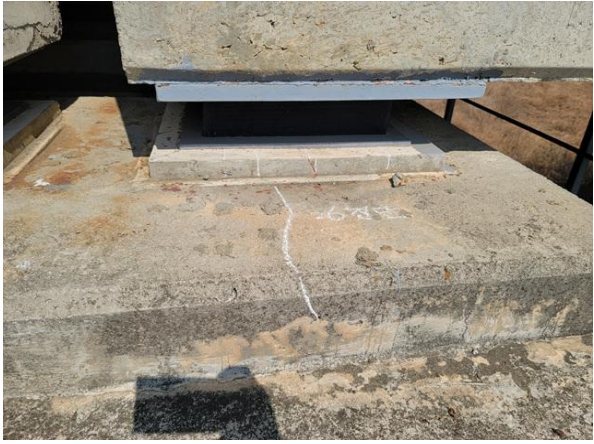
| <p>손상현황 • P6-SH1 받침물탈 균열(0.3mm미만)</p> <p>원 인 • 건조수축, 거푸집 조기탈거, 온도변화</p> <p>조치방안 • 표면처리</p> | <p>손상현황 • P6-SH1 받침콘크리트 균열(0.3mm미만)</p> <p>원 인 • 건조수축, 거푸집 조기탈거, 온도변화</p> <p>조치방안 • 표면처리</p> |
| <p>손상현황 • P6-SH10 고무재 들뜸</p> <p>원 인 • 시공미흡, 마찰력 부족</p> <p>조치방안 • 주의관찰</p> | <p>손상현황 • P9-SH3~8 받침콘크리트 층분리(1.5m×0.2m)</p> <p>원 인 • 우수유입, 거푸집 조기탈거, 온도변화</p> <p>조치방안 • 단면보수</p> |

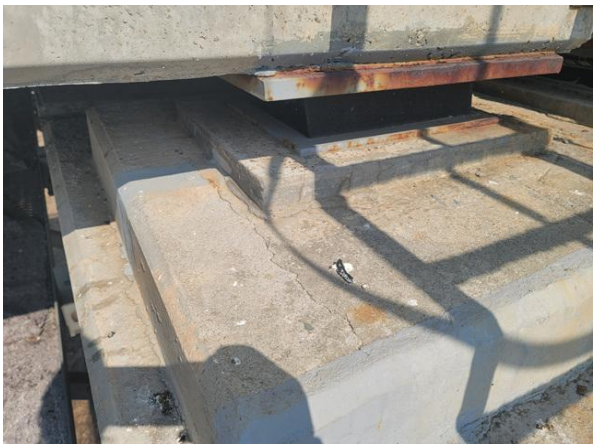
| <p>손상현황 • P9-SH6 본체 부식</p> <p>원 인 • 공용기간 증가, 열화, 습기흡착</p> <p>조치방안 • 재도장</p> | <p>손상현황 • P9-SH6 받침콘크리트 균열(0.3mm이상)</p> <p>원 인 • 건조수축, 거푸집 조기탈거, 온도변화</p> <p>조치방안 • 주입보수</p> |

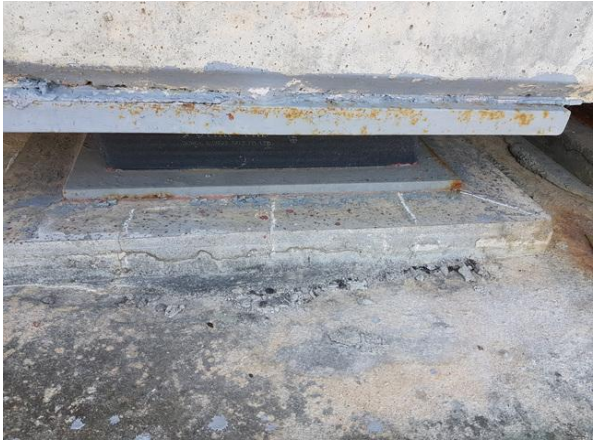
| 손상현황 | • P10-SH9 도장박리 (0.5m×0.5m) | 손상현황 | • P12-SH5 반침물탈 균열 (0.3mm미만) |
| 원 인 | • 공용기간 증가, 열화, 습기흡착 | 원 인 | • 건조수축, 거푸집 조기탈거, 온도변화 |

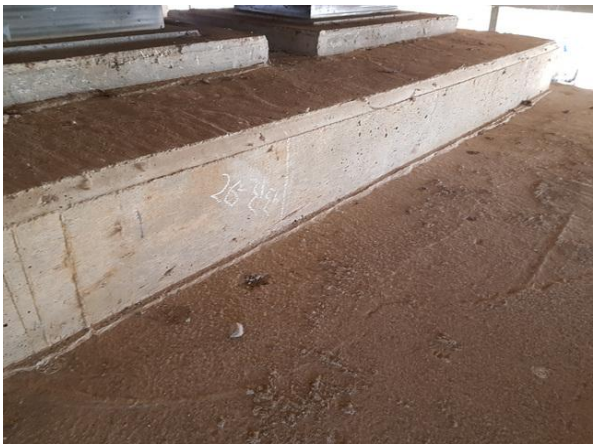
| 손상현황 | • P18-SH5 본체 부식 | 손상현황 | • P19-SH4 반침콘크리트 균열 (0.3mm미만) |
| 원 인 | • 공용기간 증가, 열화, 습기흡착 | 원 인 | • 건조수축, 거푸집 조기탈거, 온도변화 |

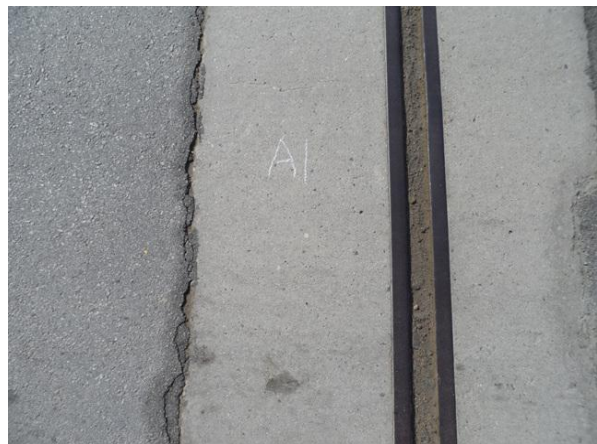
| 손상현황 | • A1 본체 부식(0.2m×0.8m) | 손상현황 | • A1 후타재 균열(0.3mm미만) |
| 원 인 | • 공용기간 증가, 체수, 열화 | 원 인 | • 건조수축, 온도변화 |

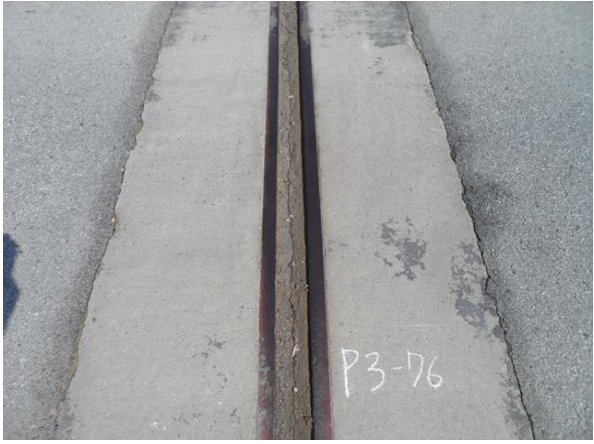
| 손상현황 | • A2 후타재 균열(0.3mm미만) | 손상현황 | • P3 유간토사퇴적(L=11.0m) |
| 원 인 | • 건조수축, 온도변화 | 원 인 | • 공용기간 증가, 비산먼지퇴적 |

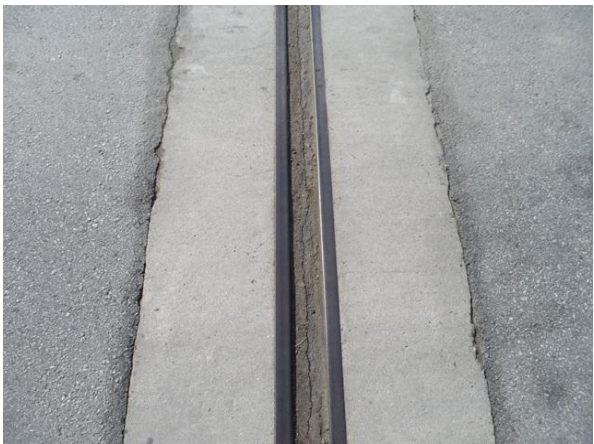
| 손상현황 | • P6 본체 부식(0.2m×0.8m) | 손상현황 | • P6 후타재 균열(0.3mm미만) |
| 원 인 | • 공용기간 증가, 체수, 열화 | 원 인 | • 건조수축, 온도변화 |

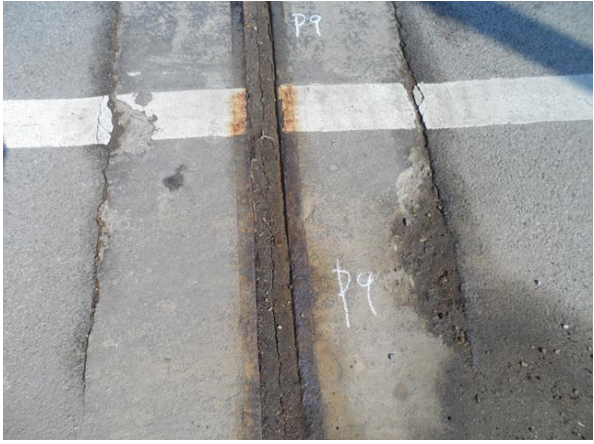
| 손상현황 | • P9 고무재 갈라짐 (L=0.5m) | 손상현황 | • P9 후타재 파손 (0.5m×0.3m) |
| 원 인 | • 공용기간 증가, 열화 | 원 인 | • 우수유입, 윤하중, 열화 |

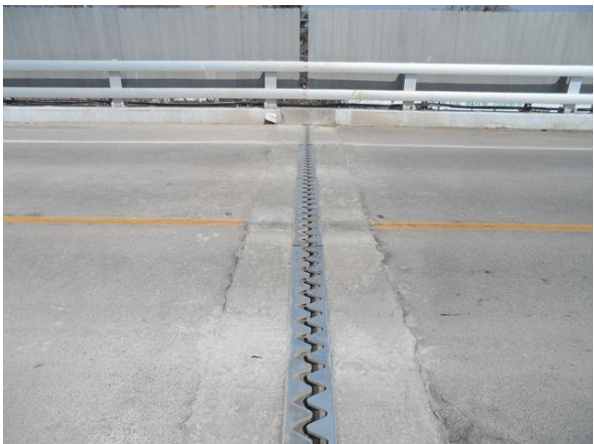
| 손상현황 | • P15 후타재 균열 (0.3mm미만) | 손상현황 | • P18 신축이음 교체 상태양호 |
| 원 인 | • 건조수축, 온도변화 | 원 인 | • - |

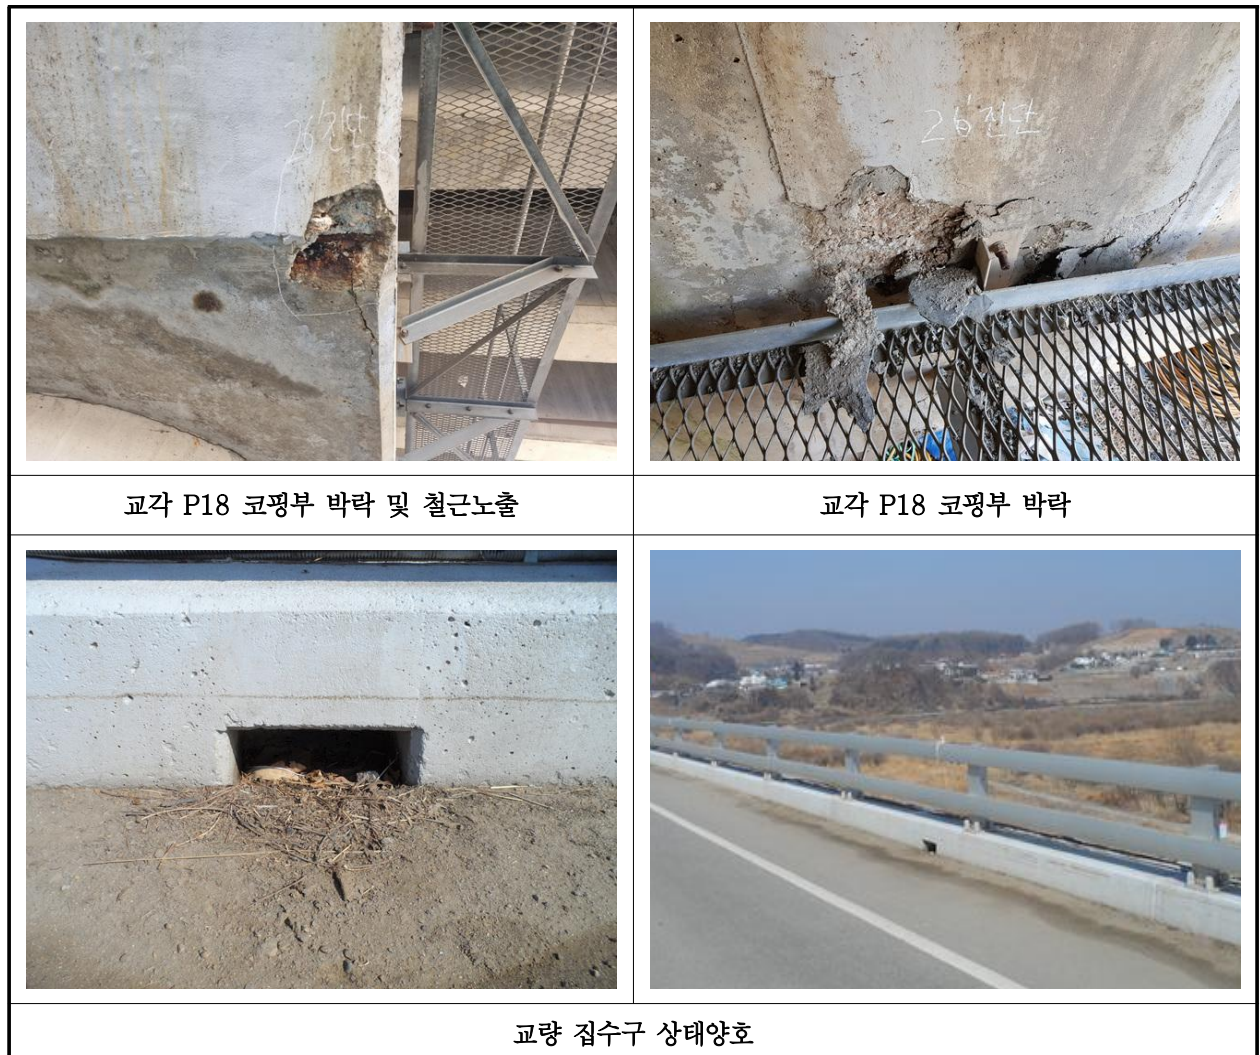
【사진 3.33】 교량의 공중이용시설 10대 위험요소 손상현황

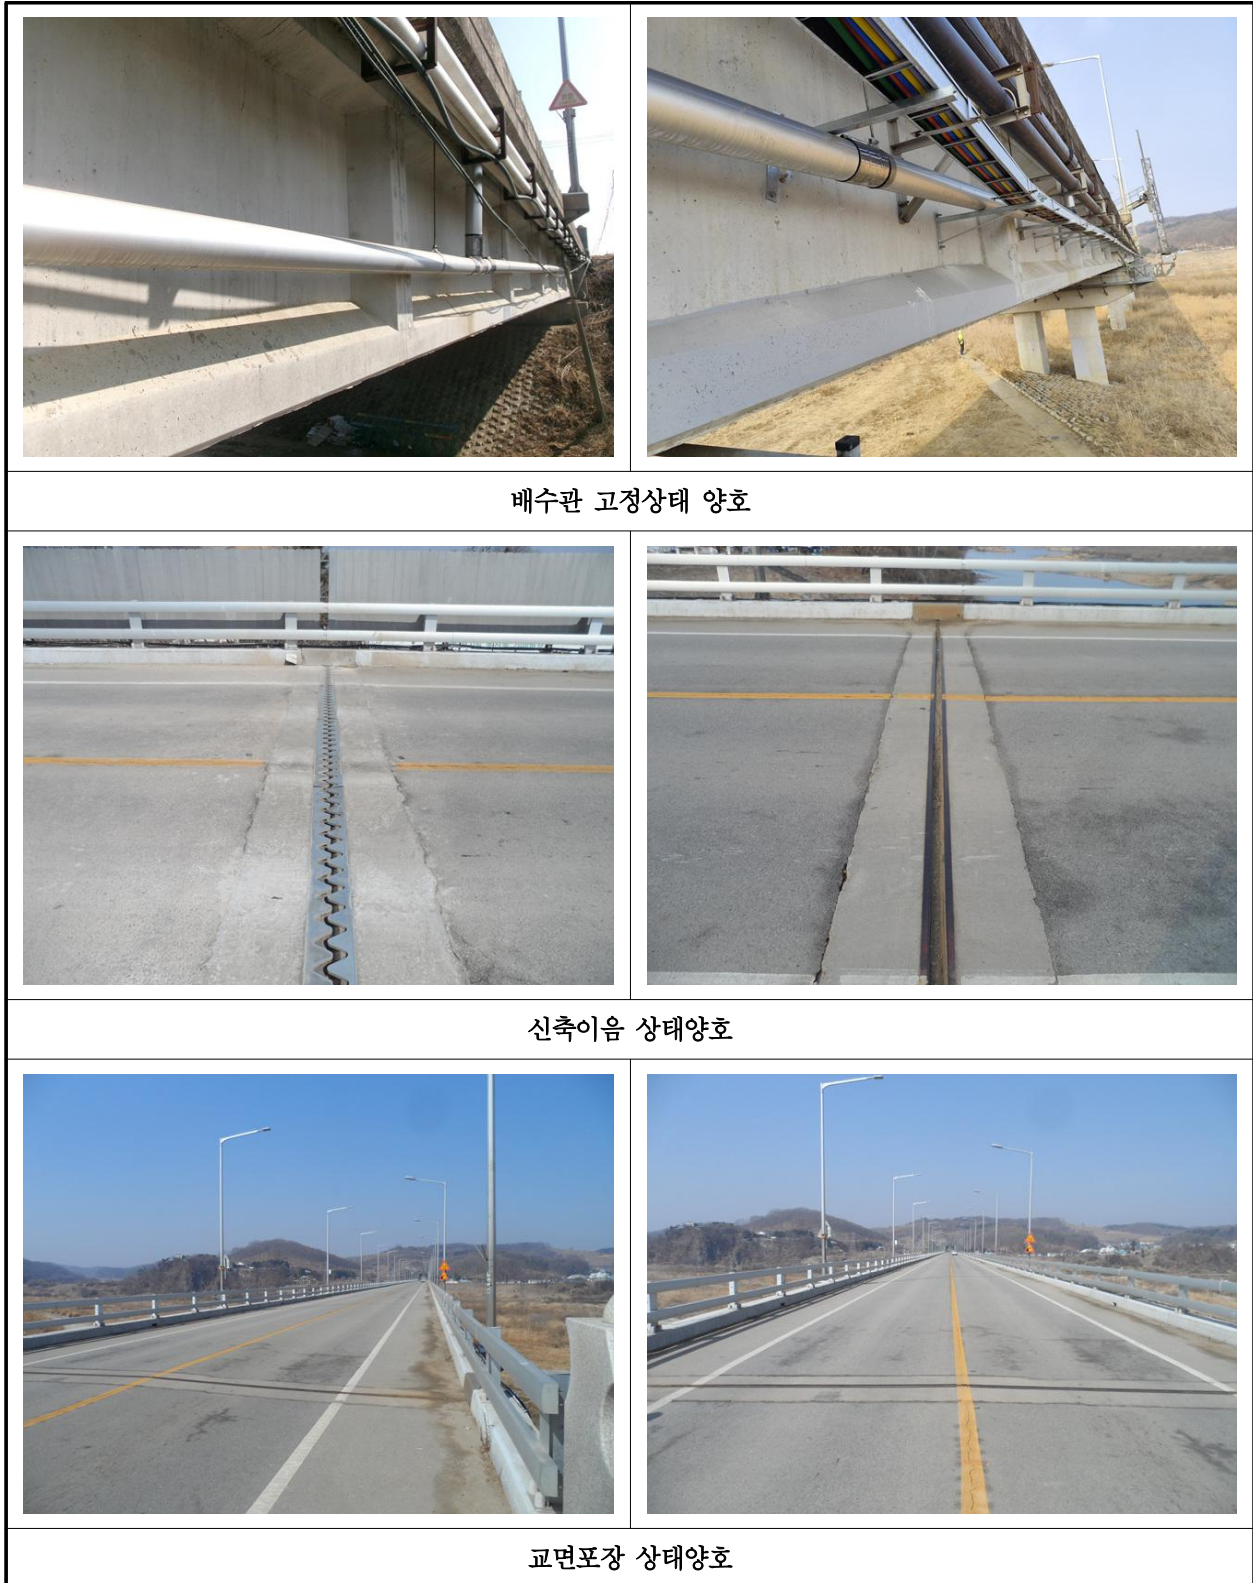
【사진 3.33】 교량의 공중이용시설 10대 위험요소 손상현황(계속)
