## 제 3 장 현장조사 및 시험

등원육교는 경기도 파주시 조리읍 등원리 일원에 위치하고 있는 설계하중 DB/DL-24의 도로교량으로, 2006년 06월에 준공되어 약 15년 정도 공용된 1종 시설물이다.

본 교량은 5경간으로 경간구성은  $40+3@50.0+40=230.0\text{m}$ 로 이루어져 있으며, 상부구조는 STB형식이며, 하부구조는 교대는 역T형, 교각은 구주식으로 시공되어 있다. 신축이음장치는 A1, A2에 Rail JOINT형식으로 총 2개소가 설치되어 있으며, 교량받침은 납면진 받침으로 시공된 것으로 확인되었다.

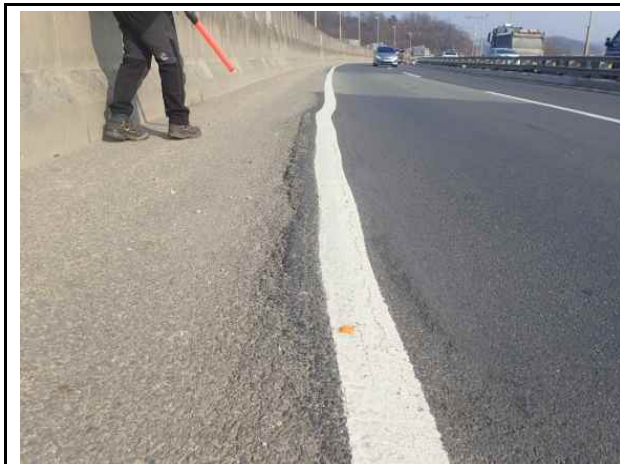
| 위 치 | S1 교면포장 |

| 현 황 | 아스콘 소성변형 (5.0m×0.3m) |

따라서 주행차량의 안전성 및 교량의 내구성에 영향을 미칠 우려가 있으므로 교면방수를 포함한 재포장을 고려하는 것이 바람직할 것으로 사료된다.

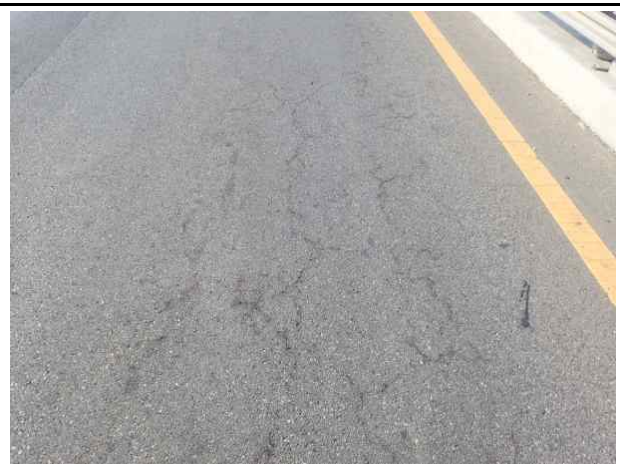
| 위 치 | S3 교면포장 |

| 현 황 | 아스콘 망상균열 (30.0m×2.0m) |

- ASP 망상균열은 준공 이후 현재 15년의 공용기간 경과함에 따라 반복된 차량의 통행으로 발생한 것으로 현재 주행차량의 안전성 및 교량의 내구성에 문제를 야기하는 손상은 없는 것으로 확인되어 지속적인 주의관찰 후 장기적인 계획을 수립하여 전면재포장을 실시하는 것이 적절한 것으로 판단된다.

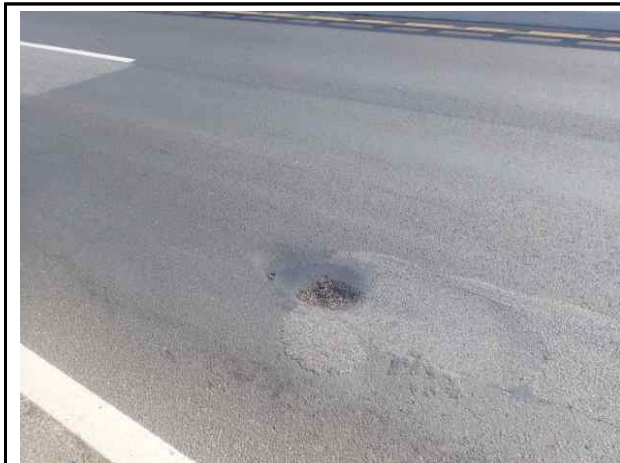
| 위 치 | S3 교면포장 |

| 현 황 | 포트홀 (0.2m×0.2m) |

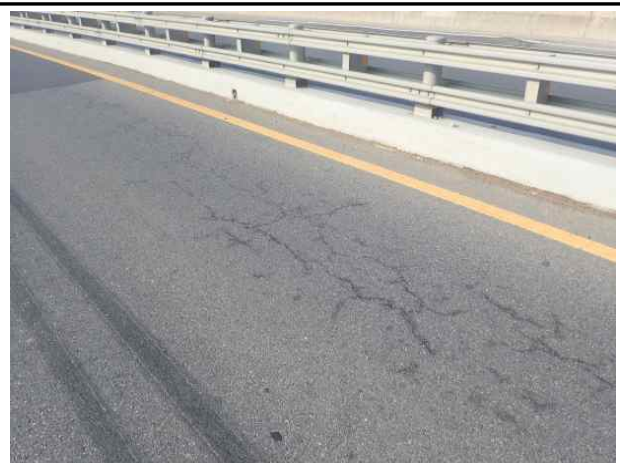
| 위 치 | S4 교면포장 |

| 현 황 | 아스콘 망상균열 (15.0m×2.0m) |

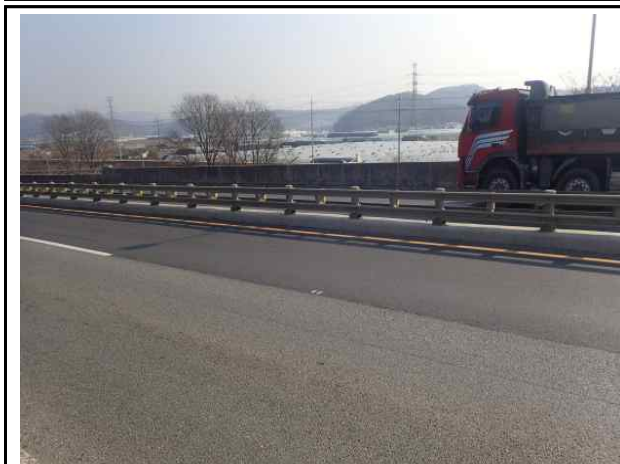
| 위 치 | S5 교면포장 |

| 현 황 | 재포장 상태양호 |

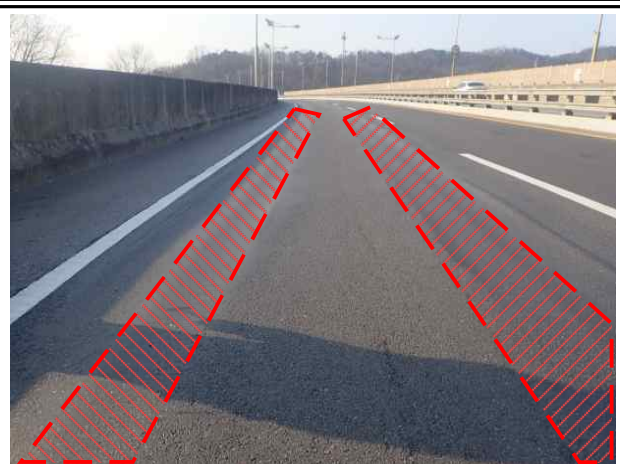
| 위 치 | S5 교면포장 |

| 현 황 | 아스콘 소성변형 (40.0m×0.3m, 2EA) |

- ASP 소성변형은 주로 중차량 통행이 잦은 2차로에서 발생하였는데, 특히 조리방향 S5의 종점부에서 집중적으로 발생하였다. S5는 종구배상 내리막길(-3.1667%)이며, 평면상으로는 곡선구간(R=450.0)에 해당하는데, 중차량의 반복적인 통행으로 인한 차륜하중과 곡선구간 주행 시 급제동에 의해 포장면의 변형을 초래하는 것으로 판단된다.

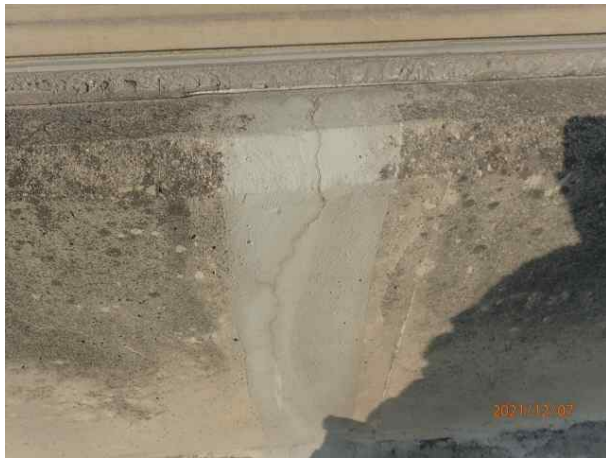
위 치 S1 방호벽

현 황 보수부 재균열 (cw=0.1mm)

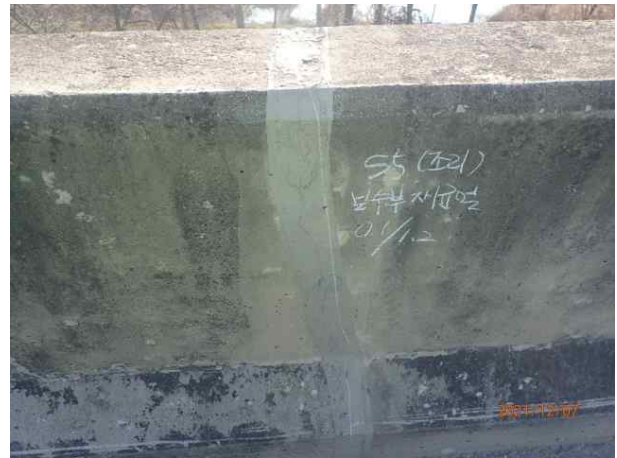
위 치 S5 방호벽

현 황 보수부 재균열 (cw=0.1mm)

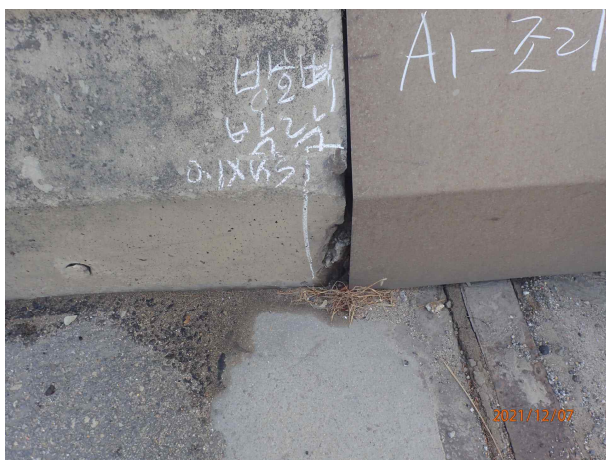
위 치 S1 방호벽

현 황 박락 (A=0.1×0.3)

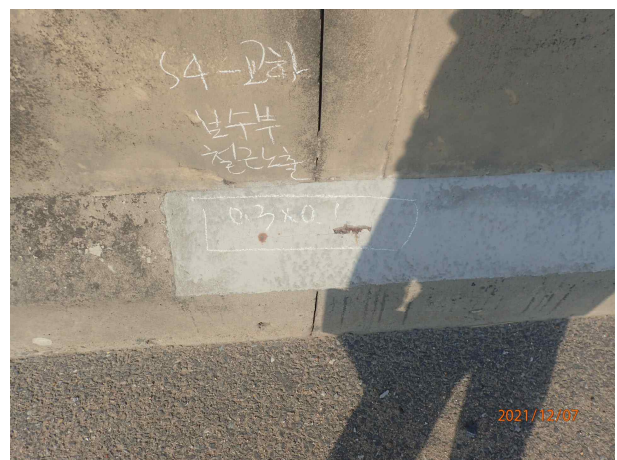
위 치 S4 방호벽

현 황 철근노출 (A=0.4×0.1)

- 방호벽 균열은 주로 표면 보수부에서 조사되었는데, 이는 시공초기 건조수축, 온도응력 등에 의해 발생한 균열로 전 개소 0.3mm미만의 미세균열이므로 보수보다는 현 상태에서 주의 관찰하는 것이 바람직할 것으로 판단된다.
- 철근노출은 주로 교하방향의 방호벽 하단에서 조사되었는데, 피복부족과 공용년수 증가가 주원인으로 내구성 확보를 위해 반드시 녹 제거 후 단면보수를 실시하는 것이 바람직할 것으로 판단된다.
- 박락은 조리방향 시점부 A1 인접부에서 조사되었으며, 구조물의 신축 거동 작용에 의해 발생되었으나, 손상이 경미하므로 보수는 필요치 않을 것으로 판단된다.

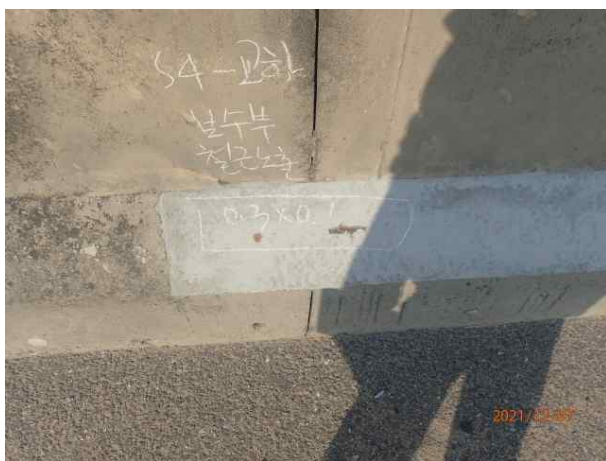
위 치 S4 방호벽

현 황 철근노출 (A=0.3×0.1)

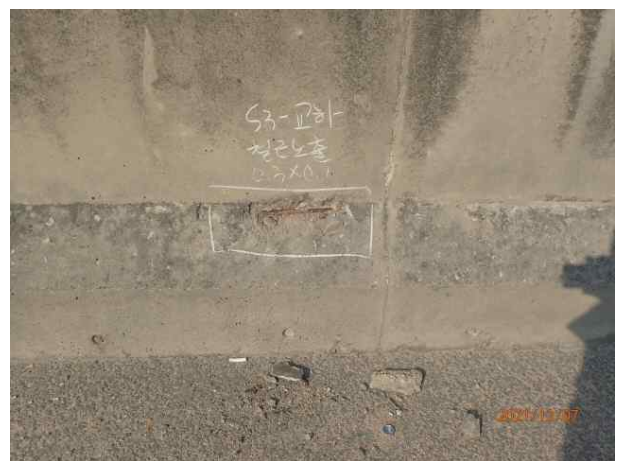
위 치 S3 방호벽

현 황 철근노출 (A=0.3×0.1)

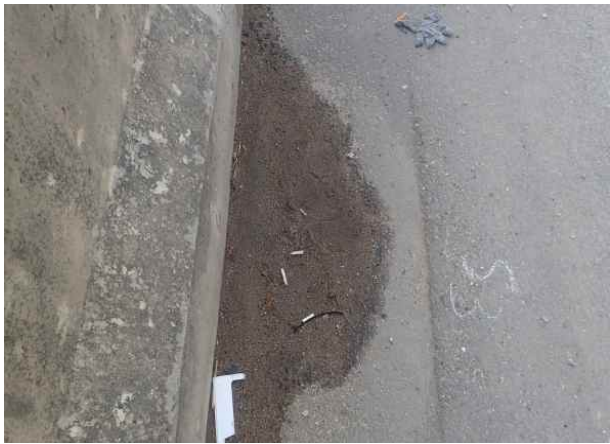
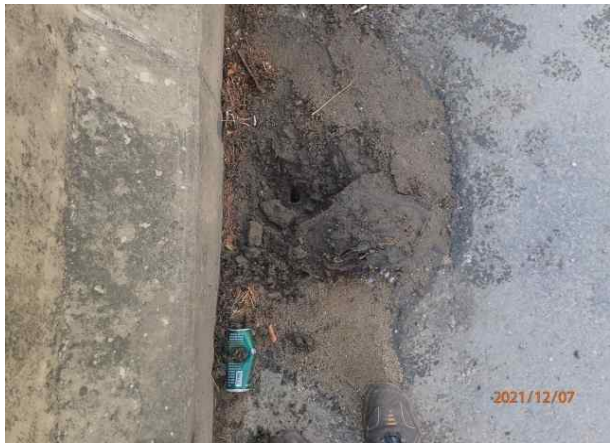
| 현 황 | 배수구막힘 (1EA) | 현 황 | 배수구막힘 (1EA) |
| 위 치 | S3 배수시설 | 위 치 | S5 배수시설 |

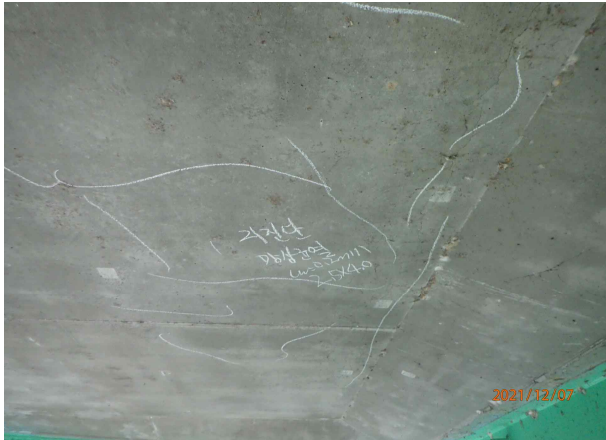
위 치 S2 바닥판하면

현 황 망상균열 (cw=0.2mm)

- 금회 조사된 균열은 전 개소(cw=0.3mm미만)으로 확인되는데 조사된 균열은 모두 횡균열 및 망상균열 형태를 띄고 있고, 길이는 1.0m미만으로 온도응력에 의한 비구조적인 균열로 판단되며, 내구성확보를 위해 표면보수를 실시하는 것이 바람직할 것으로 판단된다.
- 균열부 백태 및 백태는 바닥판 하면과 캔틸레버, 배수관 접합부/주변에서 조사되었는데 이는 이는 재포장이 실시되지 않은 갓길과 중앙분리대, 재포장 미실시 구간과 위치가 일치하는 것으로 보아 상부수가 유입되어 발생한 것으로 손상의 규모는 크지 않아 현 상태에서 주의관찰을 실시하고 중·장기적인 계획을 수립하여 교면재포장 시 일괄 교면방수를

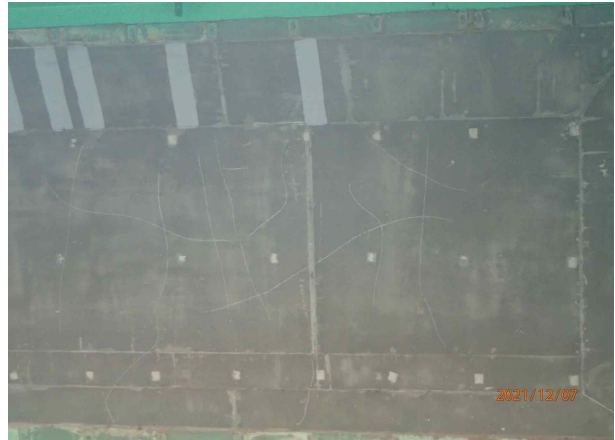
위 치 S3 바닥판하면

현 황 망상균열 (cw=0.1mm)

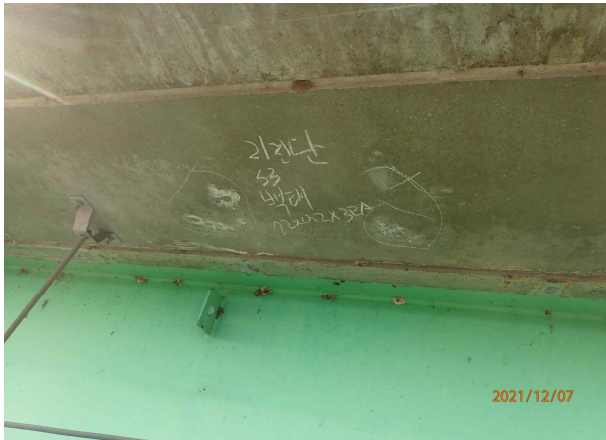
위 치 S3 바닥판하면

현 황 백태 (A=0.3m×0.4m)

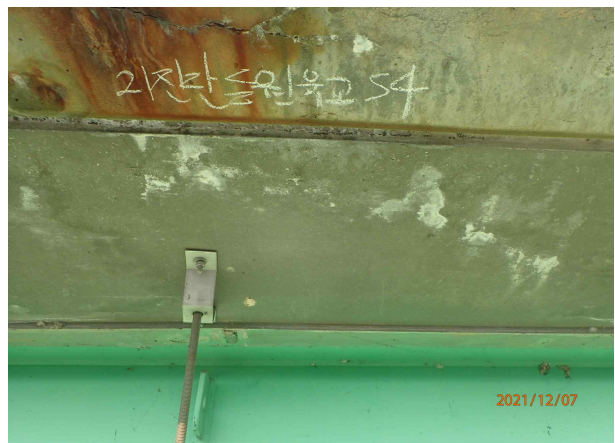
위 치 S4 바닥판하면

현 황 백태 (A=0.3m×0.3m)

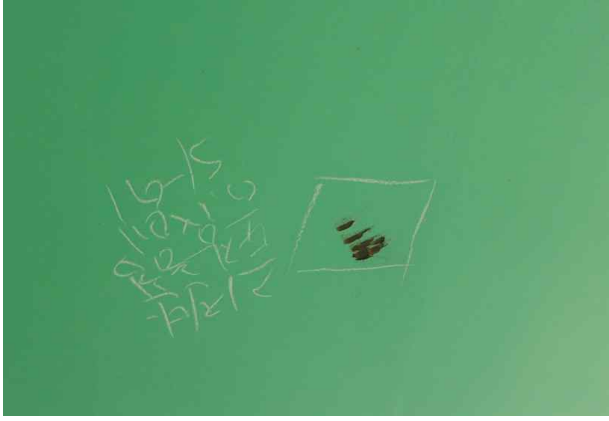
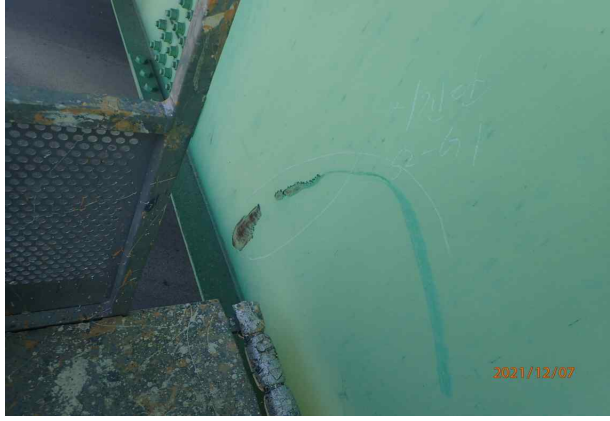
| 현 황 | 도장탈락(A=0.1m×0.1m) | 현 황 | 도장 긫힘/탈락(A=0.5m×0.1m) |
| 위 치 | 거더외부 S1-G1 | 위 치 | 거더외부 S2-G1 |

- 도장 긁힘은 거더외부에 발생되었는데, 특히 통과높이가 낮은 S2-G4(h=4.55m)에서 집중적으로 발생한 것으로 조사되었다. 금회 조사 결과 통과높이 제한 표지판은 기존 5.0m에서 금회 4.5m로 변경된 것이 확인되었고, 신규 손상은 발생되지 않았으므로 추가적인 조치는 필요치 않을 것으로 판단되며, 거더의 내구성 확보 차원의 도장보수를 실시하는 것이 바람직할 것으로 판단된다.

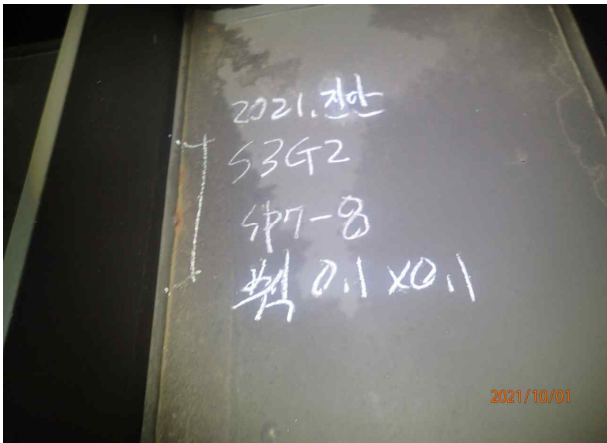
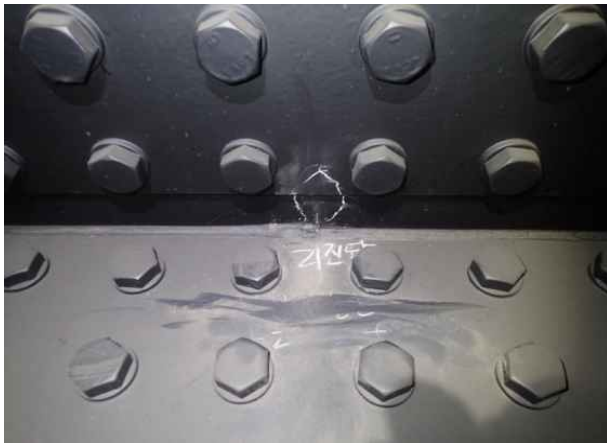
| 현 황 | 부식 (A=0.1m×0.1m) | 현 황 | 셀링누락 1EA |
| 위 치 | 거더내부 S3-G2 | 위 치 | 거더내부 S2-G4 |

- 그 외 환풍구 볼트망 탈락은 거더 내부로 우수 및 조류 등의 유입될 시 강재 부식을 초래할 우려가 있으므로 재정비가 필요할 것으로 판단된다.
- 썰링 누락은 스프라이스 겹부분에 발생하였는데, 방치 시 우수의 유입으로 거더내부 하부 플랜지 및 리브에 부식을 초래할 수 있어 썰링 처리가 필요할 것으로 판단된다.

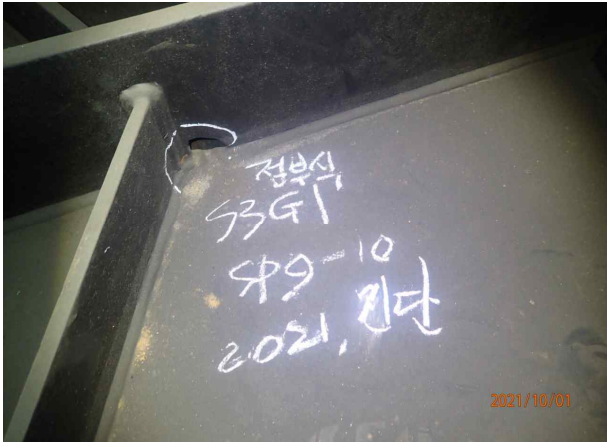
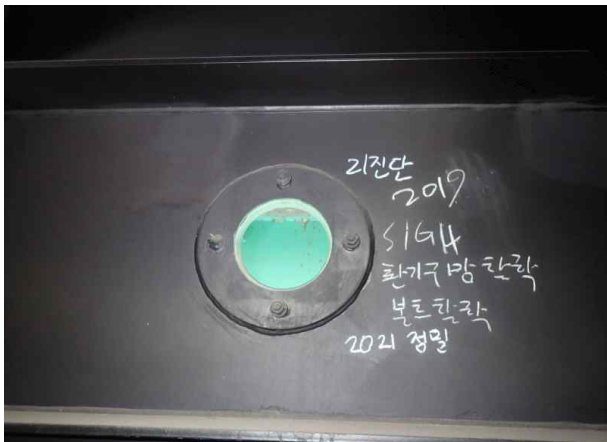
| 현 황 | 점부식 (1EA) | 현 황 | 환풍구 볼트 망 탈락 |
| 위 치 | 거더내부 S3-G1 | 위 치 | 거더내부 S1-G4 |

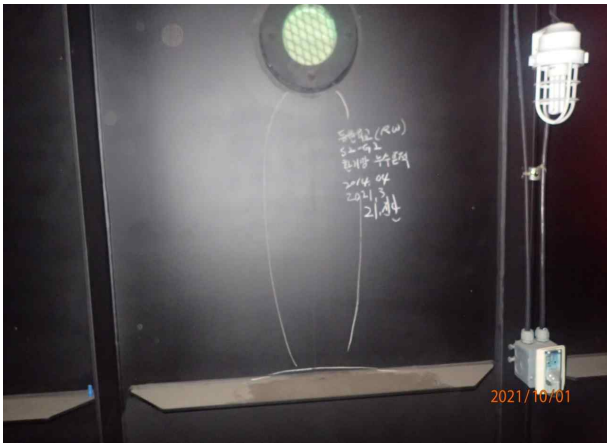
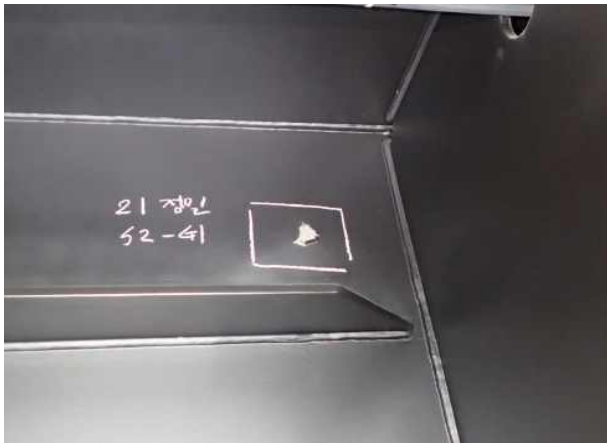
| 현 황 | 환기망 누수흔적 | 현 황 | 도장박락 (A=0.1m×0.1m) |
| 위 치 | 거더내부 S2-G2 | 위 치 | 거더내부 S2-G1 |

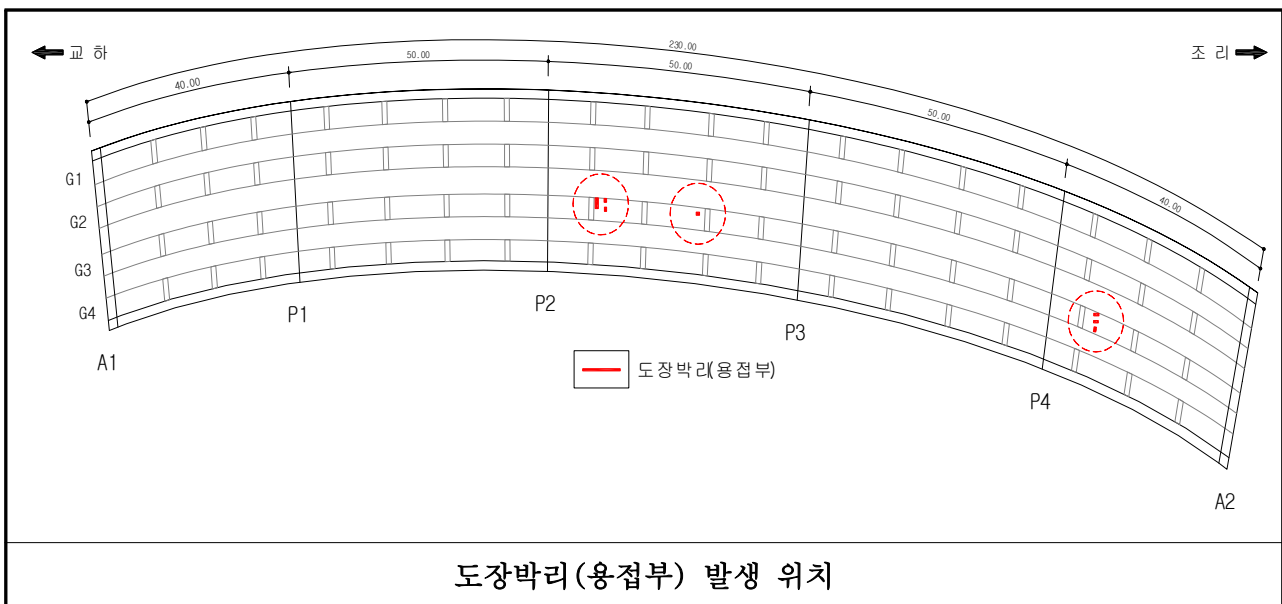
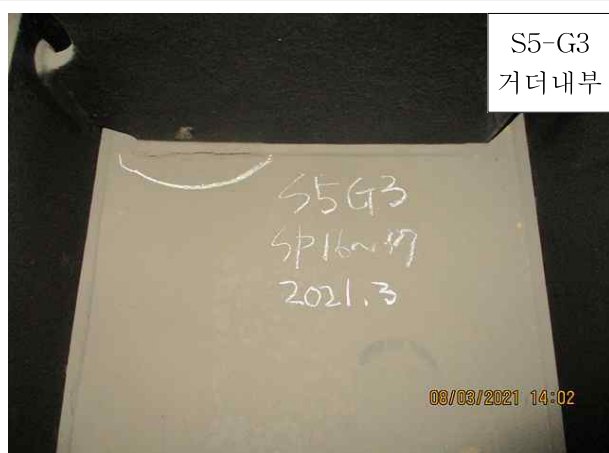
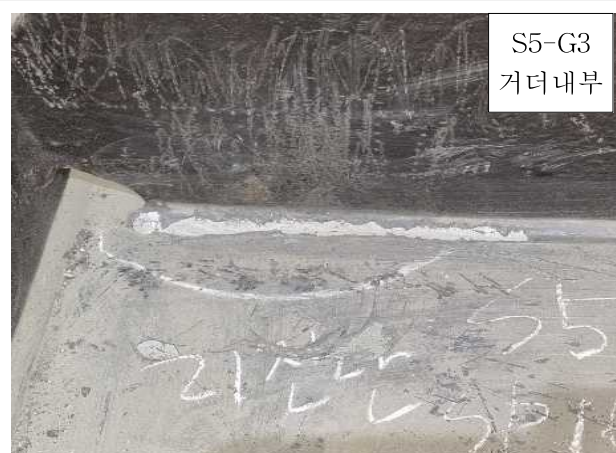
- 용접부에서 발생한 도장박리는 S3-G3, S5-D-G5의 거더내부 횡리브와 하부플랜지간에서 2019년 정밀안전점검 시 최초 용접부 결함(이격 및 들뜸)으로 조사가 되었으나, 금회 해당부위에 대한 상세 외관조사 결과, 용접결함이 아닌 도장 시공 미흡에 의한 도장박리인 것으로 확인되었다. 따라서 해당부위는 부식방지차원의 도장보수를 실시하면 유지관리에 문제가 없을 것으로 판단된다.

2021년 정밀안전점검: 용접부 이격 □□ 2022년 정밀안전진단: 도장 박리로 변경

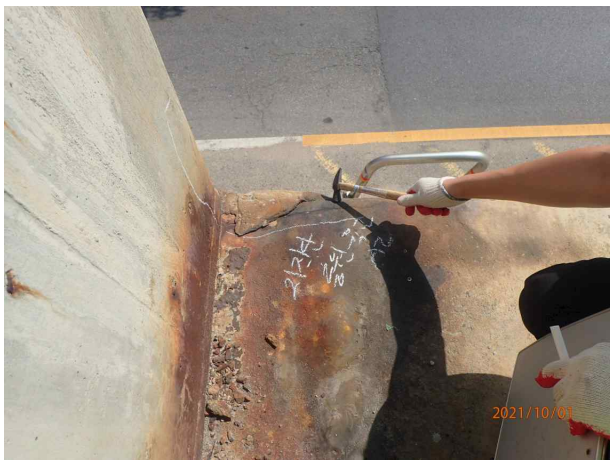
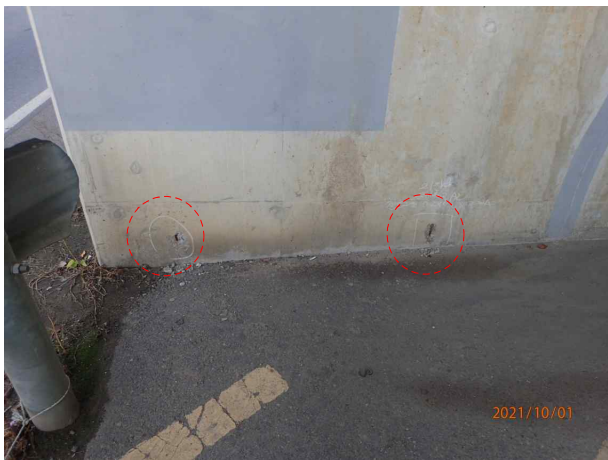
| 현 황 | 층분리 ( $A=0.2 \times 0.4$ ) | 현 황 | 철근노출 ( $A=0.2 \times 0.2$ , 2EA) |
| 위 치 | A2교대 구체 | 위 치 | A2교대 구체 |

- 철근노출은 교대 흥벽 하부측에 발생되었는데 시공초기 피복두께부족으로 발생한 것으로 판단되며, 내구성 확보를 위해 철근 방청 후 단면보수가 필요하다.
- 충분리는 신축이음누수에 의한 교면수(제설재) 유입에 의한 것으로 단면보수(방청)를 실시한다면 시설물 장기공용에는 문제가 없을 것으로 판단된다.

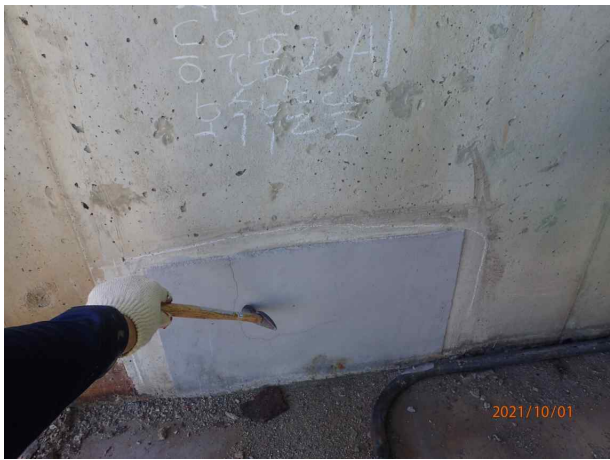
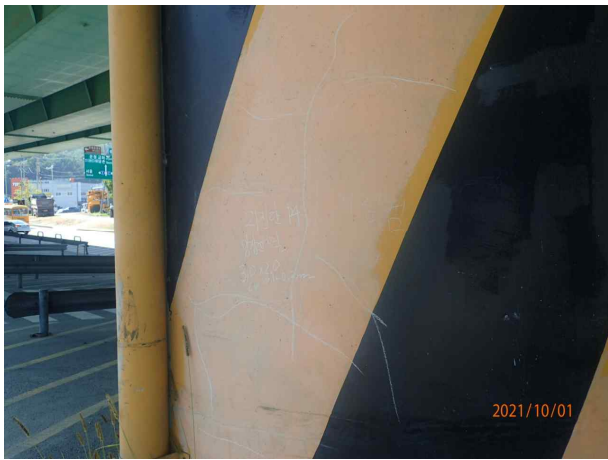
| 현 황 | 보수부 들뜸 ( $A=0.6 \times 0.4$ ) | 현 황 | 망상균열 ( $A=3.0 \times 2.0$ ) |
| 위 치 | A2교대 구체 | 위 치 | P4교각 기둥 |

- 그 외 조사된 보수부들뜸, 보호막 파손, 보수재 박리 등은 손상규모가 경미하므로 현 상태에서 주의관찰하는 것이 바람직할 것으로 판단된다.

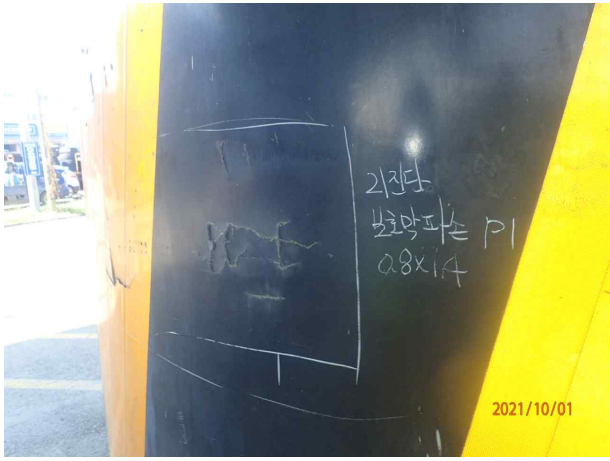
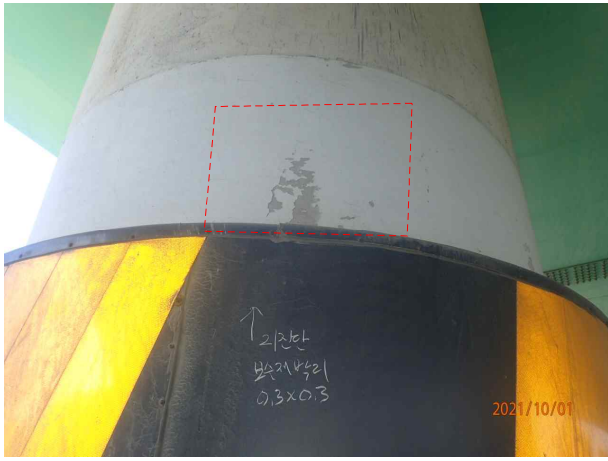
| 현 황 | 보호막 파손 ( $A=0.5 \times 1.4$ ) | 현 황 | 보수재박리 ( $A=0.3 \times 0.3$ ) |
| 위 치 | P1교각 기둥 | 위 치 | P2교각 기둥 |
