## 제 3 장 현장조사 및 시험

등원육교는 경기도 파주시 조리읍 등원리 일원에 위치하고 있는 설계하중 DB/DL-24의 도로교량으로, 2006년 06월에 준공되어 약 15년 정도 공용된 1종 시설물이다.

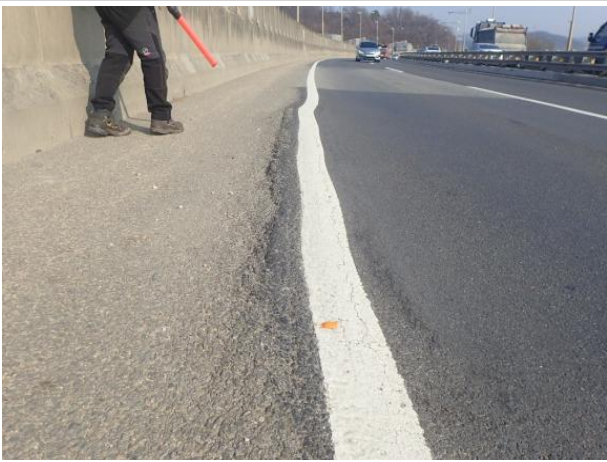
| 현 황 | 아스콘 소성변형 (5.0m × 0.3m) | 현 황 | 아스콘 망상균열 (30.0m × 2.0m) |

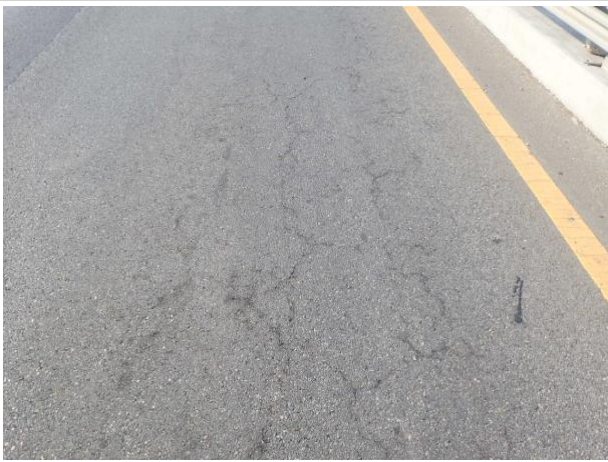
- ASP 망상균열은 준공 이후 현재 15년의 공용기간 경과함에 따라 반복된 차량의 통행으로 발생한 것으로 현재 주행차량의 안전성 및 교량의 내구성에 문제를 야기하는 손상은 없는 것으로 확인되어 지속적인 주의관찰 후 장기적인 계획을 수립하여 전면재포장을 실시하는 것이 적절한 것으로 판단된다.

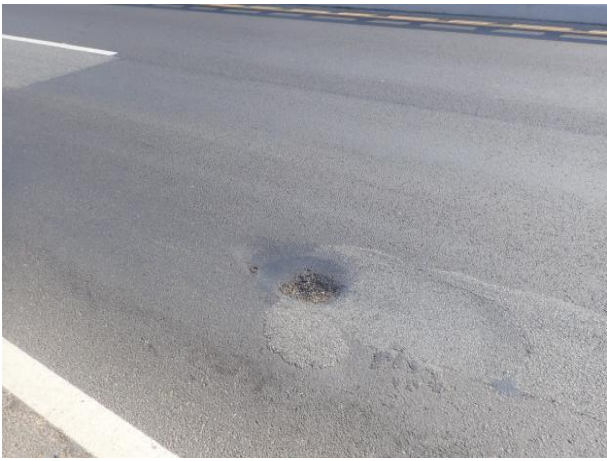
| 현 황 | 포트홀 (0.2m × 0.2m) | 현 황 | 아스콘 망상균열 (15.0m × 2.0m) |

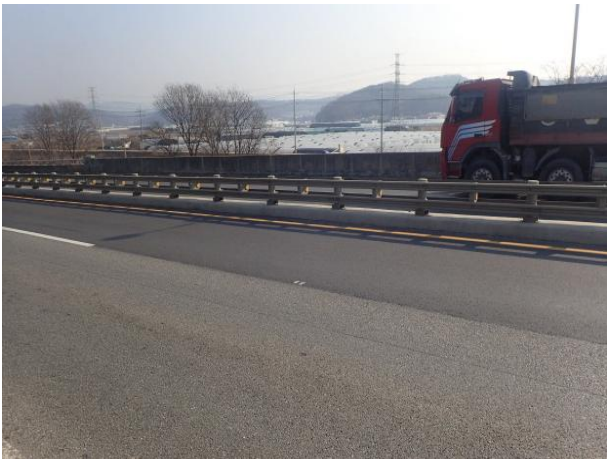
| 현 황 | 재포장 상태양호 | 현 황 | 아스콘 소성변형 (40.0m × 0.3m, 2EA) |

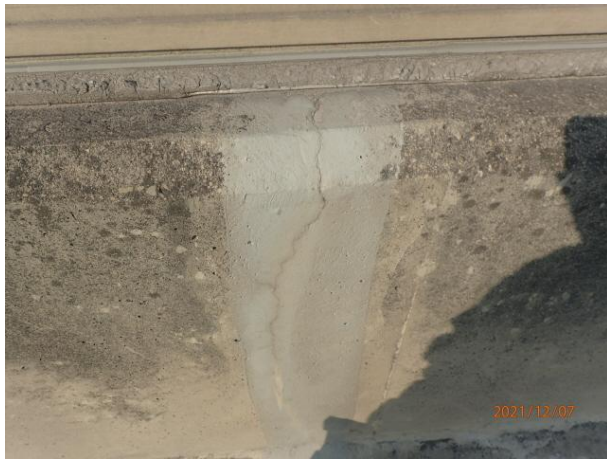
위 치 S1 방호벽

현 황 보수부 재균열 (cw=0.1mm)

- 방호벽 균열은 주로 표면 보수부에서 조사되었는데, 이는 시공초기 건조수축, 온도응력 등에 의해 발생한 균열로 전 개소 0.3mm미만의 미세균열이므로 보수보다는 현 상태에서 주의 관찰하는 것이 바람직할 것으로 판단된다.
- 철근노출은 주로 교하방향의 방호벽 하단에서 조사되었는데, 피복부족과 공용년수 증가가 주원인으로 내구성 확보를 위해 반드시 녹 제거 후 단면보수를 실시하는 것이 바람직할 것으로 판단된다.
- 박락은 조리방향 시점부 A1 인접부에서 조사되었으며, 구조물의 신축 거동 작용에 의해 발생되었으나, 손상이 경미하므로 보수는 필요치 않을 것으로 판단된다.

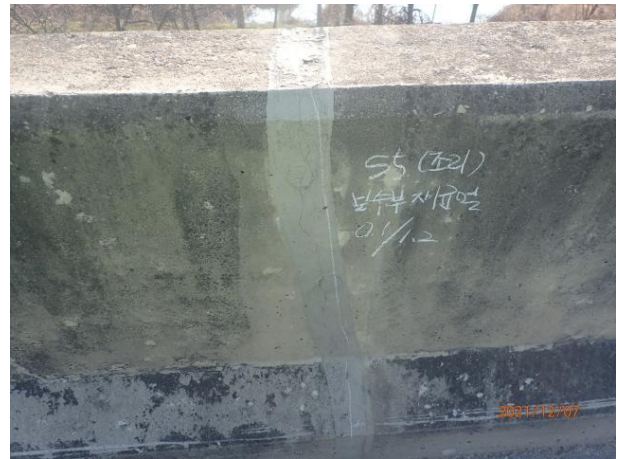
위 치 S5 방호벽

현 황 보수부 재균열 (cw=0.1mm)

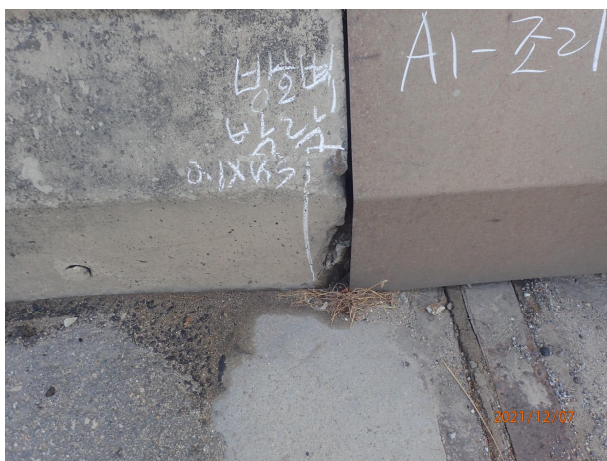
위 치 S1 방호벽

현 황 박락 (A=0.1×0.3)

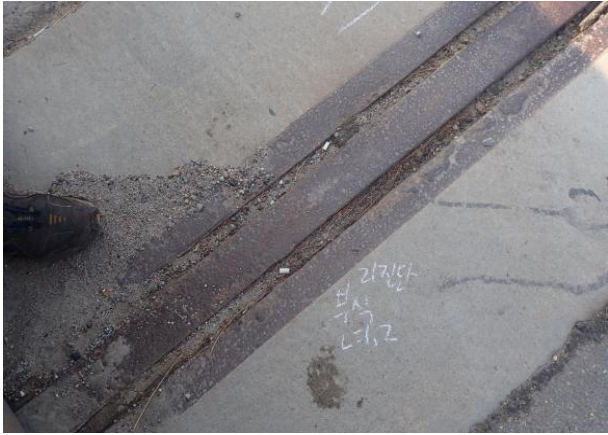
| 현 황 | 본체부식 (L=1.2m) | 현 황 | 유간토사퇴적 (L=16.0m) |

- 후타재 파손은 장기공용, 차량 바퀴 접지면 마찰로 발생한 것으로 판단되나, 현 상태는 차량 주행에 직접적인 영향을 주지 않으며, 반복된 차량통행으로 보수효과가 적으므로 부분적인 보수보다는 신축이음교체와 연계하여 일괄 교체하는 것이 바람직할 것으로 판단된다.
- 유간토사퇴적은 차량통행에 따라 공기 중 미세 먼지 및 토사가 퇴적되어 발생하였으며, 특히, 신축이음 유간에 토사가 퇴적되면 정상적인 신축거동이 불가능하므로 주기적인 청소가 필요하다.
- 공용년수 증가 및 중차량 반복하중에 의한 차수판 볼트 탈락이 발생한 상태로 방호벽과 차수판 사이 틈으로 우수가 유입되어 신축이음 누수가 동반되어 조사되었으며, 이를 방지시 교좌면 콘크리트 열화 및 박리, 받침장치 부식 등을 초래할 수 있으므로 차수판 볼트 재체결이 필요하다.
- 본체부식은 장기공용으로 인한 습윤접촉에 의해 발생한 것으로 현 상태에서의 본체 거동은 양호한 상태하나 전반적으로 노후화가 진행중 이므로 신축이음장치 교체를 실시하는 것이 바람직할 것으로 판단된다.

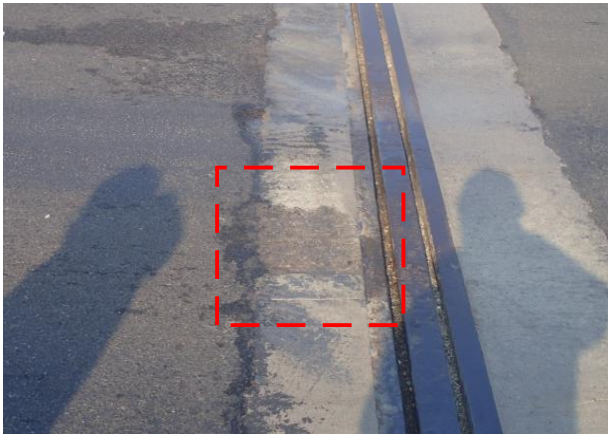
| 현 황 | 후타재파손 (0.3m×0.3m) | 현 황 | 본체부식 (L=1.5m) |

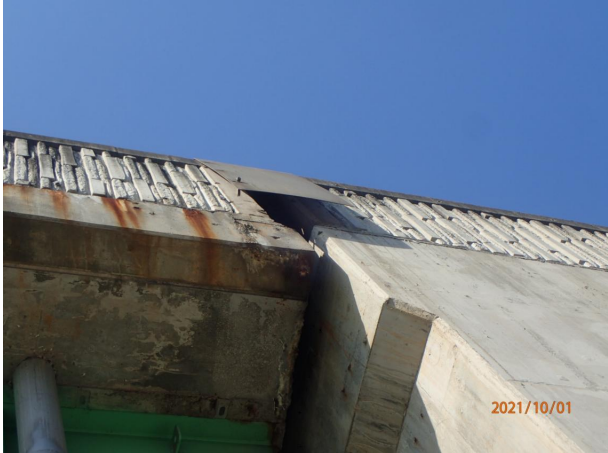
| 현 황 | 차수판 볼트 탈락 (1EA) | 현 황 | 하부누수 (L=0.8m, 2EA) |

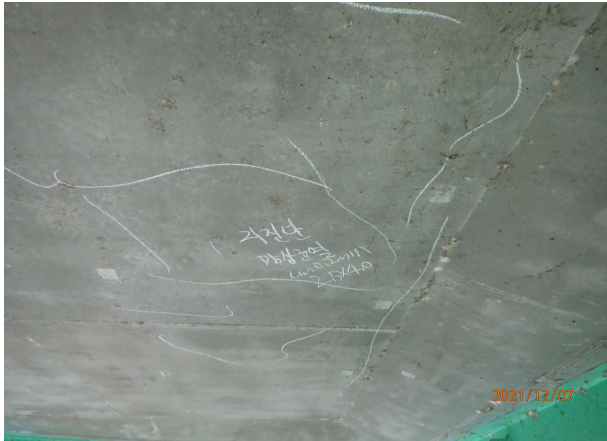
위 치 S2 바닥판하면

현 황 망상균열 (cw=0.2mm)

- 금회 조사된 균열은 전 개소(cw=0.3mm미만)으로 확인되는데 조사된 균열은 모두 횡균열 및 망상균열 형태를 띄고 있고, 길이는 1.0m미만으로 온도응력에 의한 비구조적인 균열로 판단되며, 내구성확보를 위해 표면보수를 실시하는 것이 바람직할 것으로 판단된다.
- 균열부 백태 및 백태는 바닥판 하면과 캔틸레버, 배수관 접합부/주변에서 조사되었는데 이는 이는 재포장이 실시되지 않은 갓길과 중앙분리대, 재포장 미실시 구간과 위치가 일치하는 것으로 보아 상부수가 유입되어 발생한 것으로 손상의 규모는 크지 않아 현 상태에서 주의관찰을 실시하고 중·장기적인 계획을 수립하여 교면재포장 시 일괄 교면방수를

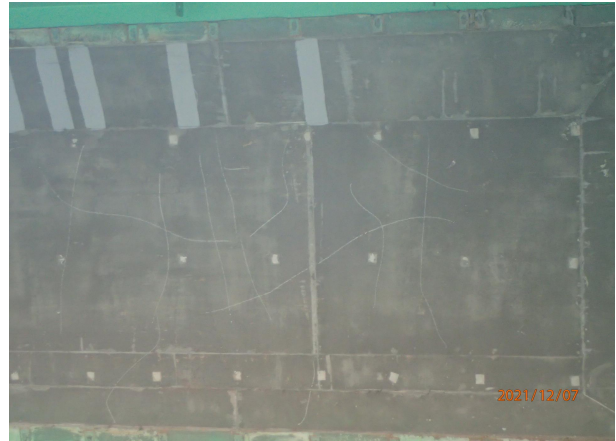
위 치 S3 바닥판하면

현 황 망상균열 (cw=0.1mm)

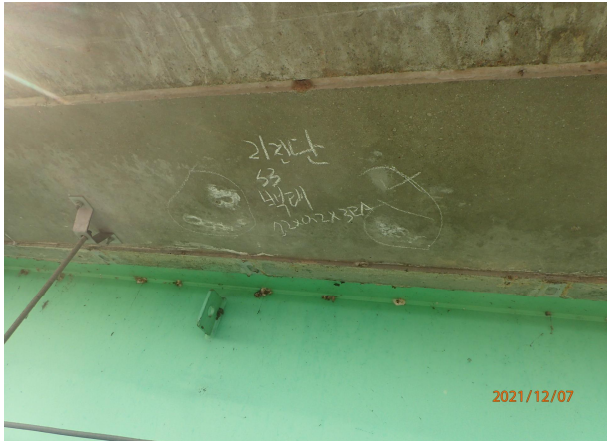
위 치 S3 바닥판하면

현 황 백태 (A=0.3m×0.4m)

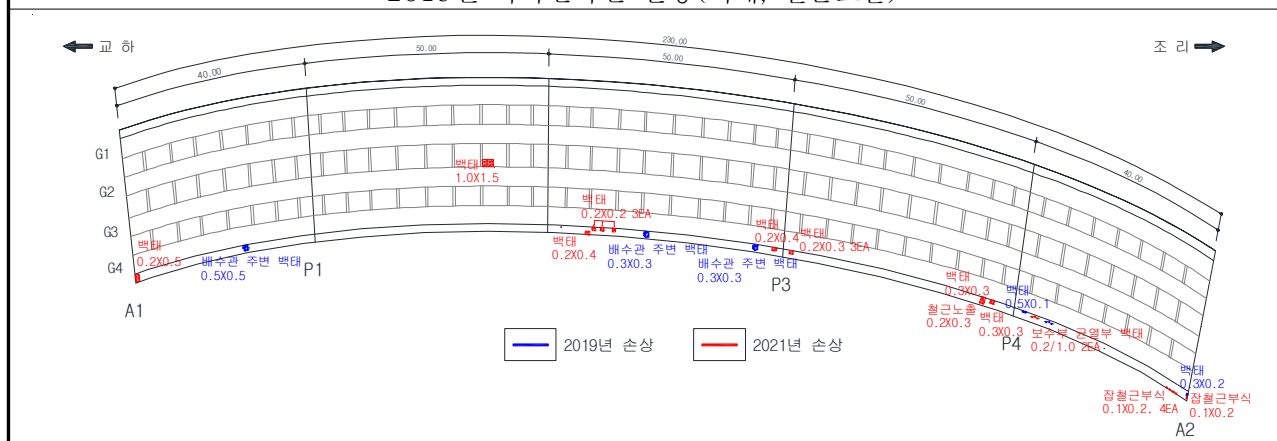
2022년 바닥판하면 현황(백태, 철근노출)

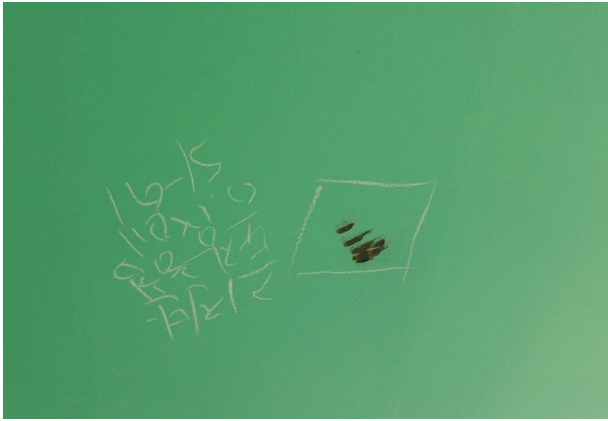
| 현 황 | 도장탈락(A=0.1m×0.1m) | 현 황 | 도장 긫힘/탈락(A=0.5m×0.1m) |

- 도장 긁힘은 거더외부에 발생되었는데, 특히 통과높이가 낮은 S2-G4(h=4.55m)에서 집중적으로 발생한 것으로 조사되었다. 금회 조사 결과 통과높이 제한 표지판은 기존 5.0m에서 금회 4.5m로 변경된 것이 확인되었고, 신규 손상은 발생되지 않았으므로 추가적인 조치는 필요치 않을 것으로 판단되며, 거더의 내구성 확보 차원의 도장보수를 실시하는 것이 바람직할 것으로 판단된다.

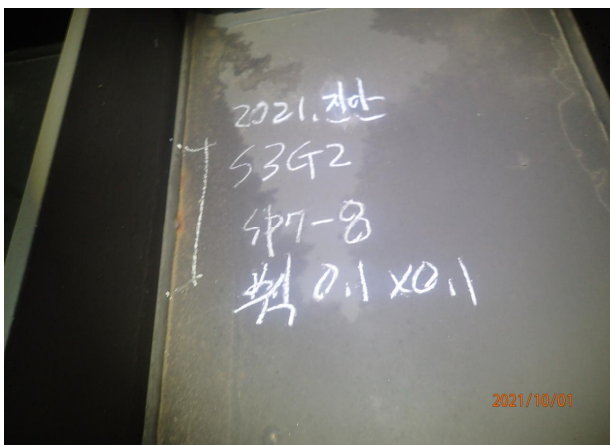
| 현 황 | 부식 (A=0.1m×0.1m) | 현 황 | 셀링누락 1EA |

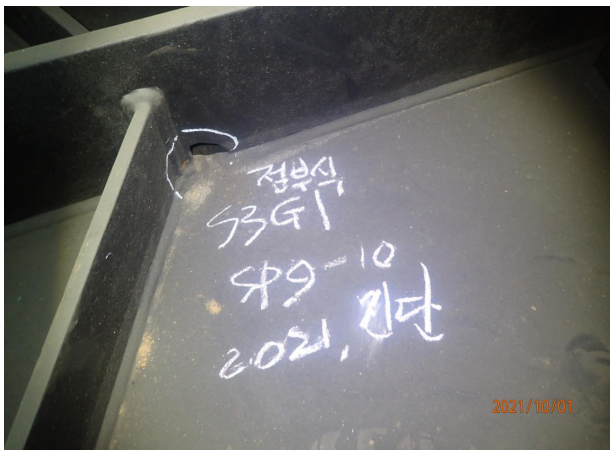
| 현 황 | 점부식 (1EA) | 현 황 | 환풍구 볼트 망 탈락 |

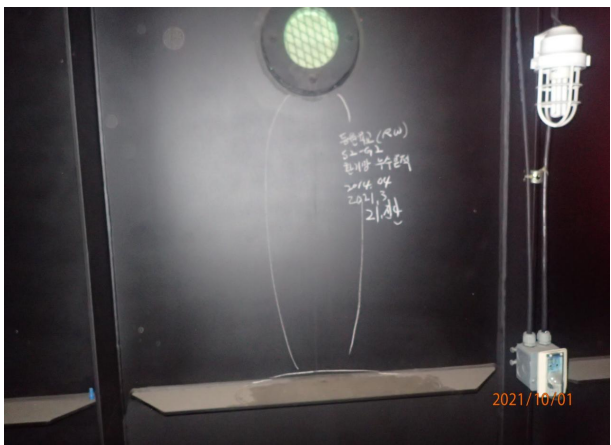
| 현 황 | 환기망 누수흔적 | 현 황 | 도장박락 (A=0.1m×0.1m) |

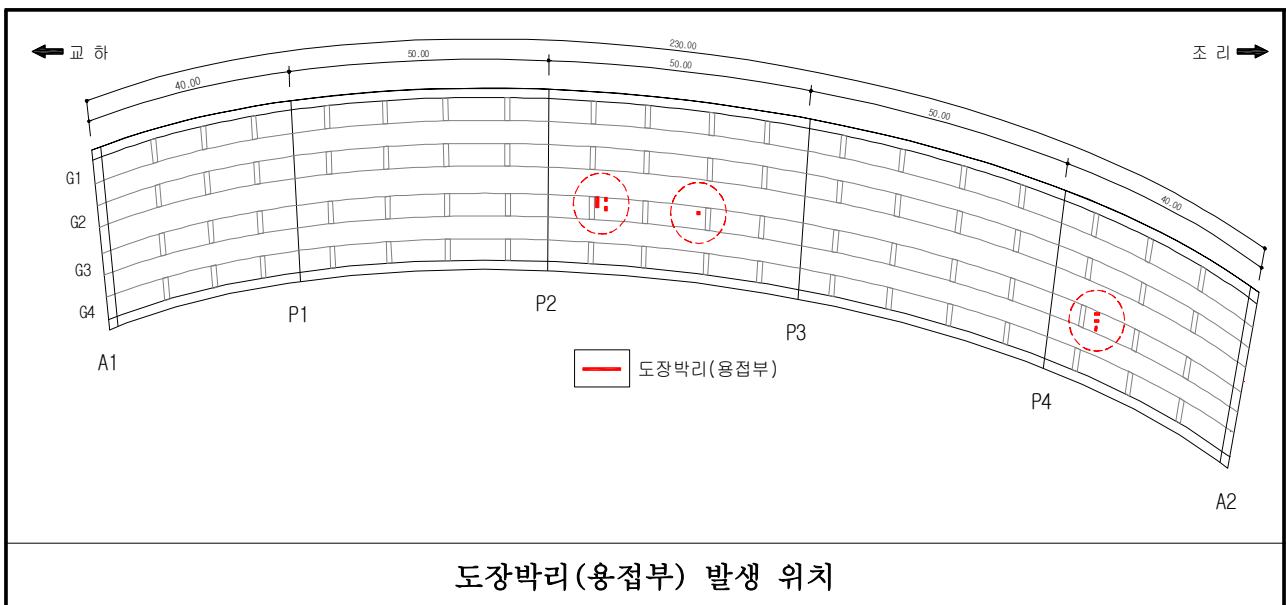
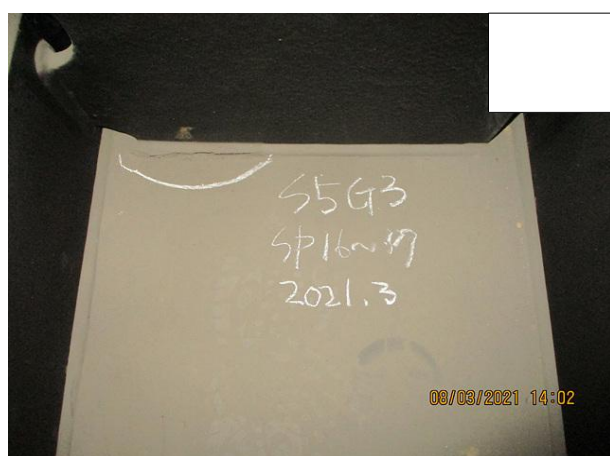
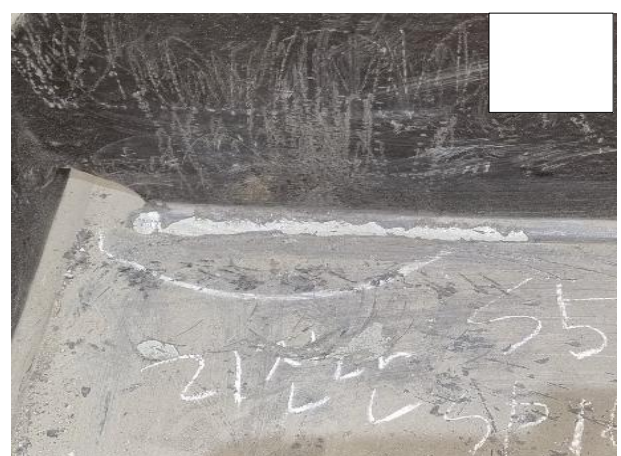
- 용접부에서 발생한 도장박리는 S3-G3, S5-D-G5의 거더내부 횡리브와 하부플랜지간에서 2019년 정밀안전점검 시 최초 용접부 결함(이격 및 들뜸)으로 조사가 되었으나, 금회 해당부위에 대한 상세 외관조사 결과, 용접결함이 아닌 도장 시공 미흡에 의한 도장박리인 것으로 확인되었다. 따라서 해당부위는 부식방지차원의 도장보수를 실시하면 유지관리에 문제가 없을 것으로 판단된다.

2021년 정밀안전점검: 용접부 이격 → 2022년 정밀안전진단: 도장 박리로 변경

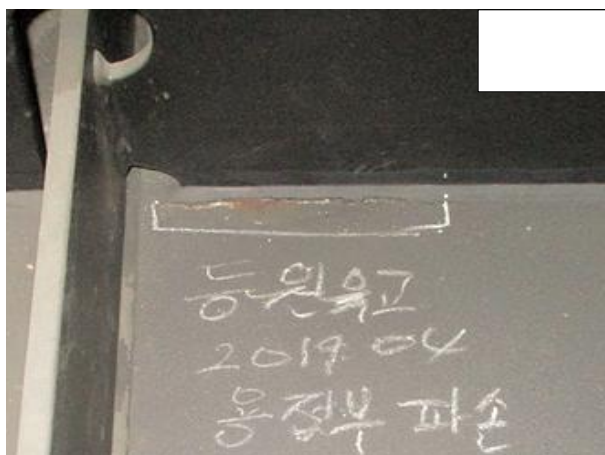
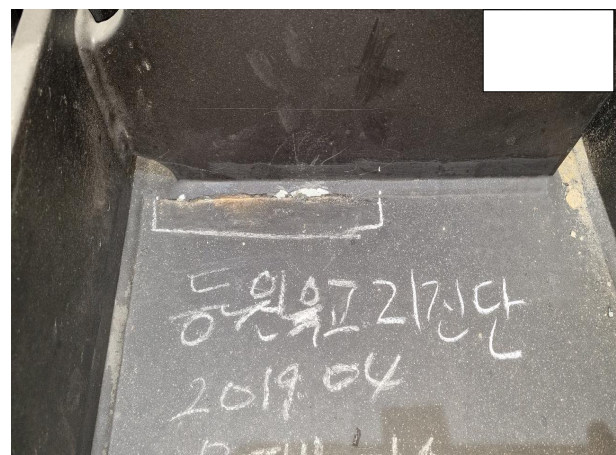
2019년 정밀안전점검: 용접부 이격/파손 ➡ 2022년 정밀안전진단: 도장 박리로 변경

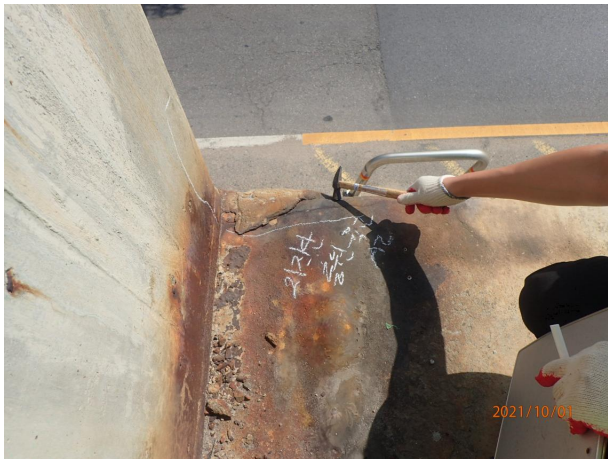
| 현 황 | 층분리 ( $A=0.2 \times 0.4$ ) | 현 황 | 철근노출 ( $A=0.2 \times 0.2$ , 2EA) |

- 철근노출은 교대 홍벽 하부측에 발생되었는데 시공초기 피복두께부족으로 발생한 것으로 판단되며, 내구성 확보를 위해 철근 방청 후 단면보수가 필요하다.
- 층분리는 신축이음누수에 의한 교면수(제설재) 유입에 의한 것으로 단면보수(방청)를 실시한다면 시설물 장기공용에는 문제가 없을 것으로 판단된다.

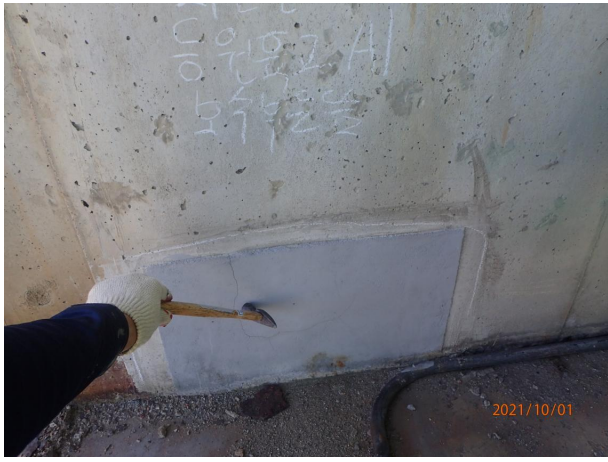
| 현 황 | 보수부 들뜸 ( $A=0.6 \times 0.4$ ) | 현 황 | 망상균열 ( $A=3.0 \times 2.0$ ) |

- 그 외 조사된 보수부들뜸, 보호막 파손, 보수재 박리 등은 손상규모가 경미하므로 현 상태에서 주의관찰하는 것이 바람직할 것으로 판단된다.

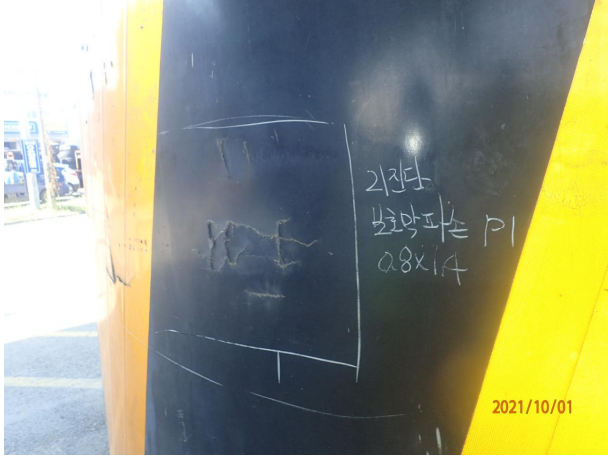
| 현 황 | 보호막 파손 ( $A=0.5 \times 1.4$ ) | 현 황 | 보수재박리 ( $A=0.3 \times 0.3$ ) |
