요약  
보고서

**2025년 북삼교 정밀안전진단 용역**

**경기도건설본부 북부도로과**

**(주)명성엔지니어링**

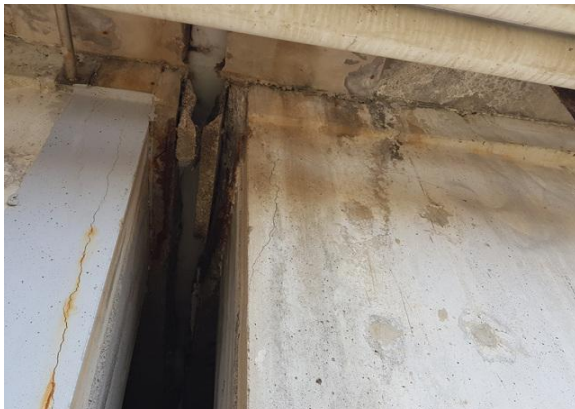
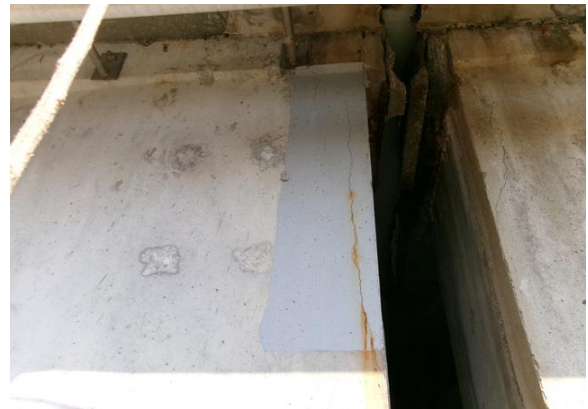
S18-G1 거더 충분리

거더 충분리 손상은 신축이음장치 하부에 발생하여 공용기간중 신축이음 하부 누수로 인한 손상부 우수유입, 우수유입부 반복적인 동결융해 등에 의하여 발생한 손상으로 내구성 확보 차원의 단면보수가 필요하다.

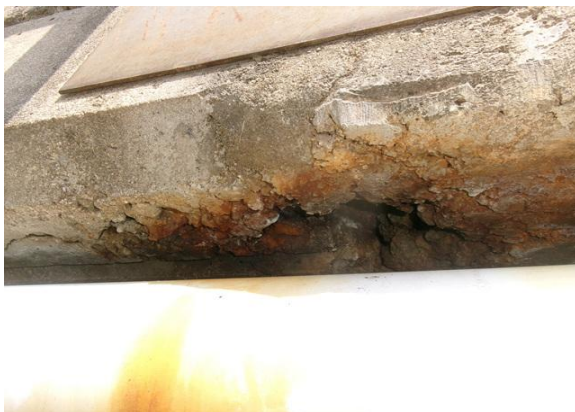
S4 바닥판하면 파손 및 철근노출

바닥판하면 파손 및 철근노출 손상은 다짐미흡부 우수유입, 다짐미흡, 거푸집 조기탈거 등에 의하여 발생한 손상으로 내구성 확보 차원의 단면보수(방청)가 필요하다.

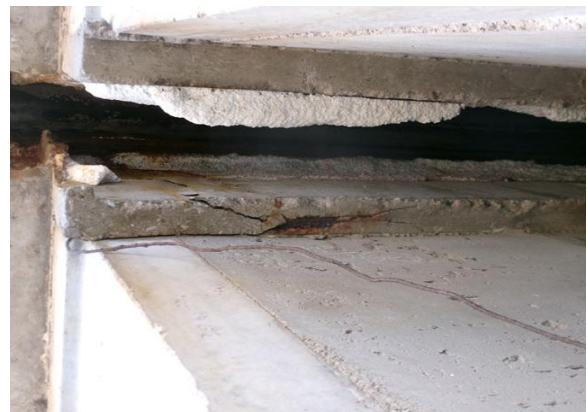
S6 바닥판하면 파손 및 철근노출

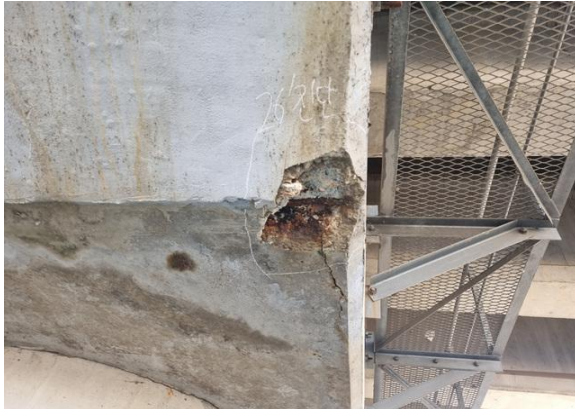
P18 코핑부 박락 및 철근노출

교각 코핑부 박락 및 철근노출 손상은 다짐미흡, 손상부 우수유입 등에 의하여 발생한 손상으로 내구성 확보 차원의 단면보수(방청)가 필요하다.

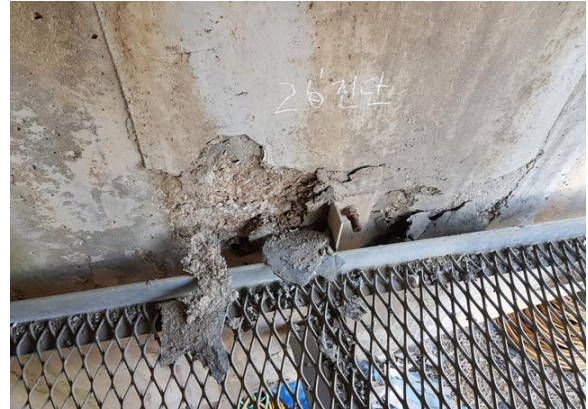
P18 코핑부 박락

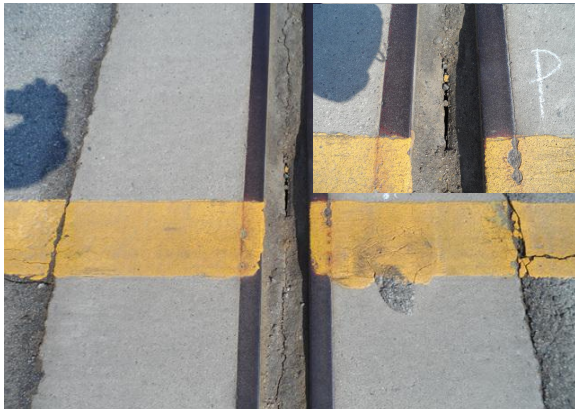
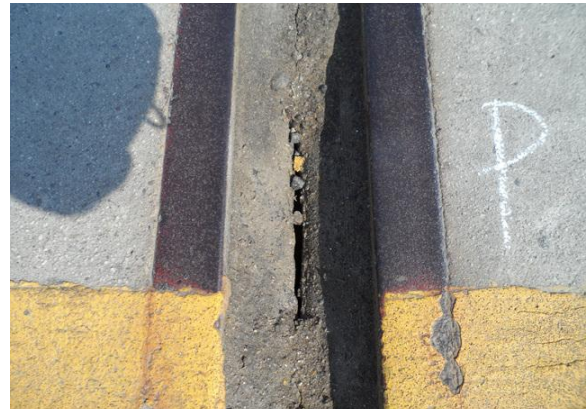
P9 신축이음 본체 고무재 갈라짐

신축이음 본체 고무재 갈리짐 손상은 공용기간 증가, 비산먼지 퇴적, 열화 등에 의하여 발생한 손상으로 타부재에 충분리, 철근부식, 백태 등 2차 손상을 유발할 수 있는 가능성이 농후하여 이를 방지하고자 신축이음 하부에 유도배수관 설치가 필요하다.
