# 제1장 서 언

## 1.1 과업의 목적

| 구 분 | | | 내 용 |
|---|---|---|---|
| 교 량 명 | | | 북삼교 |
| 위 치 | | | 경기도 연천군 군남면 삼거리 |

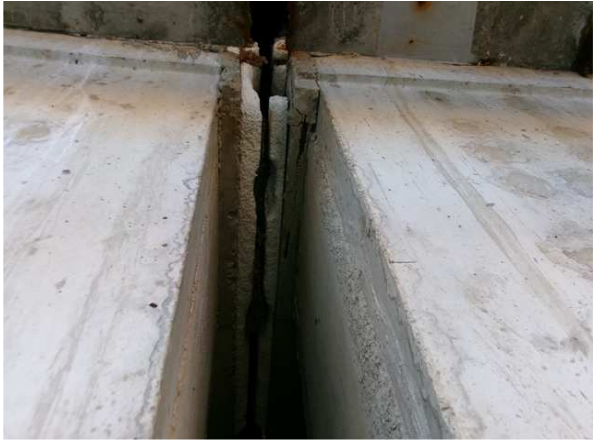
| 손상현황 | • S16 파손 및 철근노출(1.0m×0.2m) | 손상현황 | • S17 그을림(4.0m×2.0m) |
| 원 인 | • 다짐미흡, 우수유입, 거푸집 조기탈거 | 원 인 | • 하부 화재 |

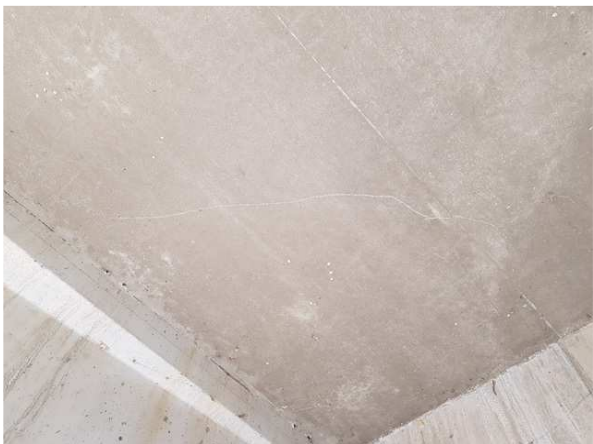
| 손상현황 | • S19 균열(0.3mm미만) | 손상현황 | • S19 파손 및 철근노출(1.0m×0.5m) |
| 원 인 | • 건조수축, 온도변화, 거푸집 조기탈거 | 원 인 | • 다짐미흡, 우수유입, 거푸집 조기탈거 |

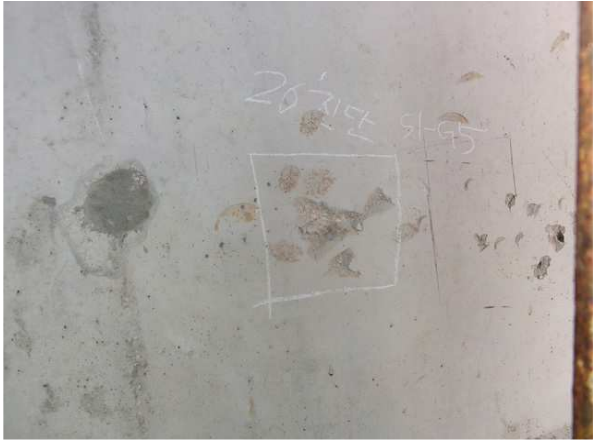
| 손상현황 | • S1-G5 파손(0.3m×0.3m) | 손상현황 | • S2-G4 재료분리(0.5m×0.1m) |
| 원 인 | • 외부충격 | 원 인 | • 다짐미흡 |

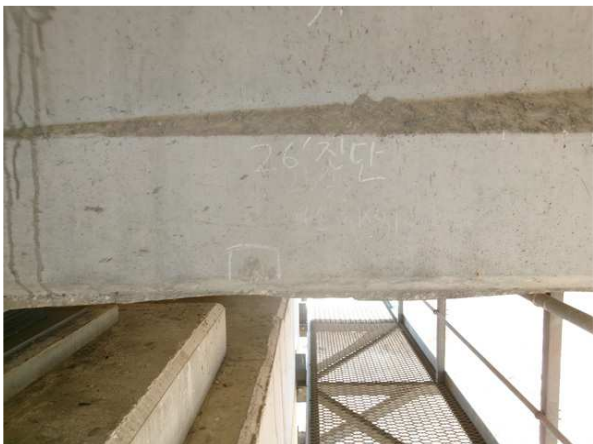
| 손상현황 | • S7-G3 파손(0.1m×0.1m) | 손상현황 | • S14-G2 균열(0.3mm미만) |
| 원 인 | • 외부충격 등 | 원 인 | • 건조수축, 온도변화, 거푸집 조기탈거 |

| 조치방안 | • 단면보수 | 조치방안 | • 표면처리 |

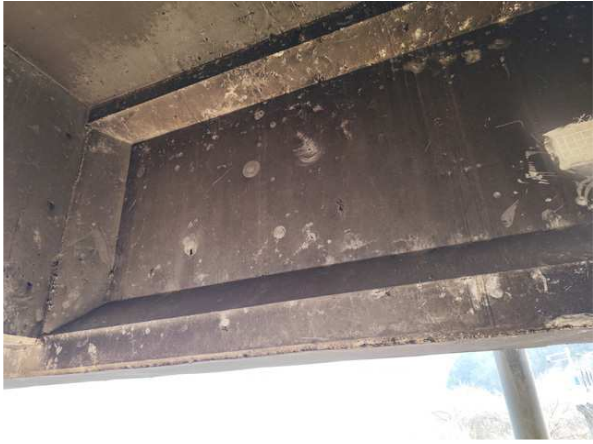
| 손상현황 | • S17-G1 그을림 (4.0m×2.0m) | 손상현황 | • S17-G5 재료분리 (0.2m×1.0m) |
| 원 인 | • 하부 화재 | 원 인 | • 다짐미흡 |

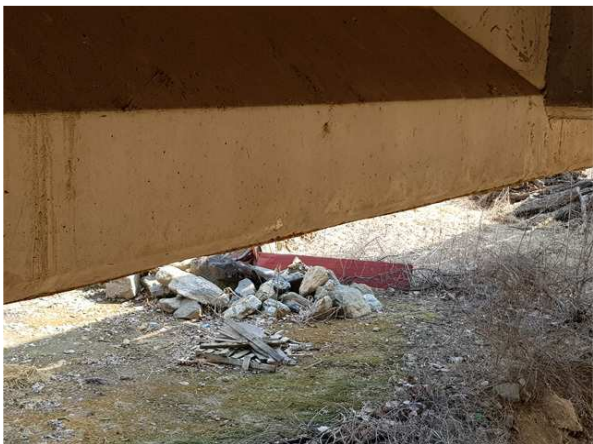
| 손상현황 | • S19-G4 파손 (0.1m×0.1m) | 손상현황 | • S21-G1 재료분리 (0.6m×0.1m) |
| 원 인 | • 외부충격 | 원 인 | • 다짐미흡 |

| 조치방안 | • 단면보수 | 조치방안 | • 단면보수 |

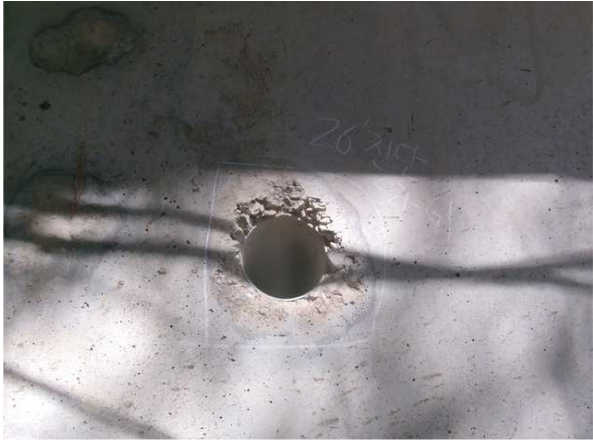
| 손상현황 | • S21-G1 인양홀 파손(0.1m×0.1m) | 손상현황 | • S21-G1 파손(0.1m×0.1m) |
| 원 인 | • 시공미흡 | 원 인 | • 외부충격 |

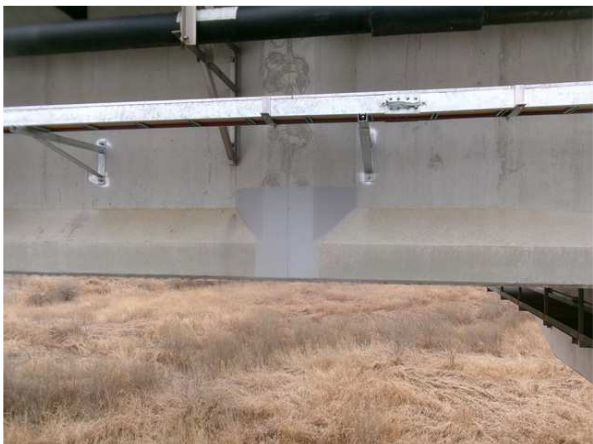
| 손상현황 | • S8 기보수부 상태양호 | 손상현황 | • S16 기보수부 상태양호 |

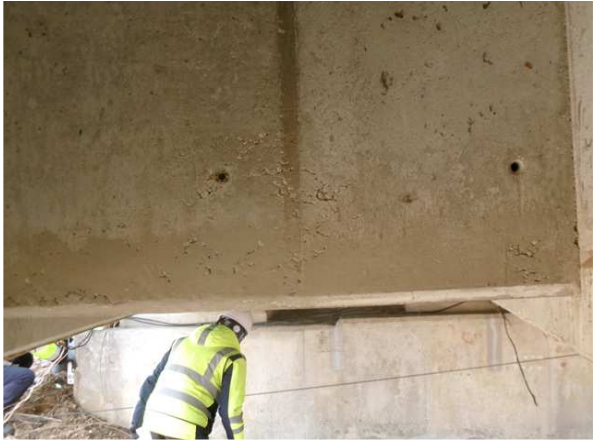
| 손상현황 | • S1 재료분리 (0.2m×0.2m) | 손상현황 | • S1 재료분리 (0.2m×0.3m) |
| 원 인 | • 다짐미흡 | 원 인 | • 다짐미흡 |

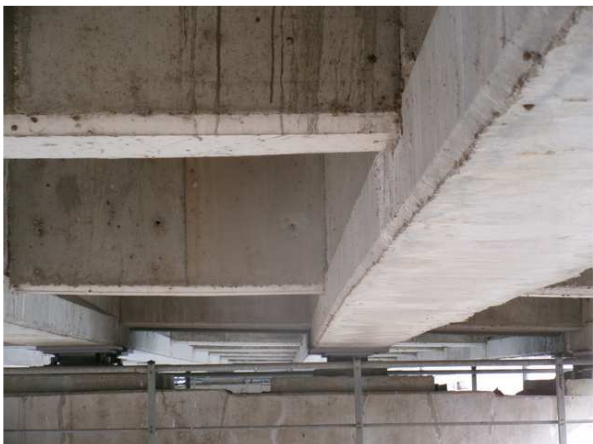
| 손상현황 | • S16 박락 (0.2m×0.2m) | 손상현황 | • S9 기보수부 상태양호 |
| 원 인 | • 다짐미흡, 윤하중, 진동 | 원 인 | • - |

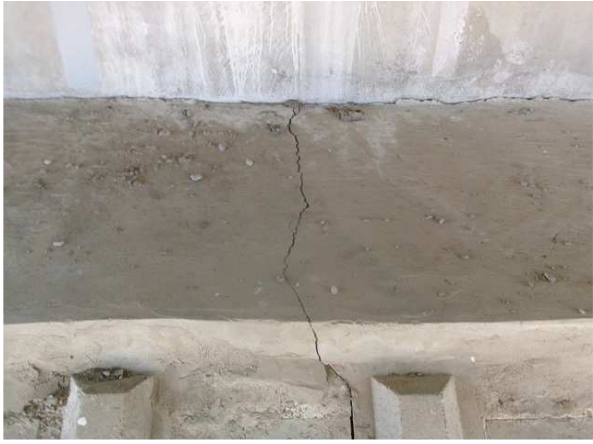
| 손상현황 | • A1 법면바닥 균열 | 손상현황 | • A1 보호블럭 이격 |
| 원 인 | • 지반 다짐미흡, 건조수축, 잔류침하 | 원 인 | • 지반 다짐미흡, 잔류침하 |

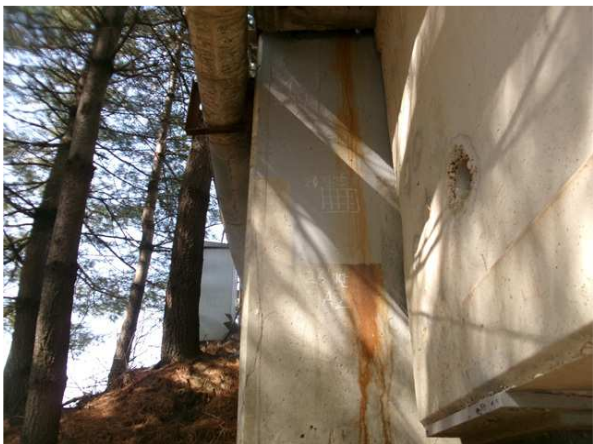
| 손상현황 | • A2 표면오염(0.2m×2.5m) | 손상현황 | • A2 보호블럭 이격 |
| 원 인 | • 신축이음 하부 누수 | 원 인 | • 지반 다짐미흡, 잔류침하 |

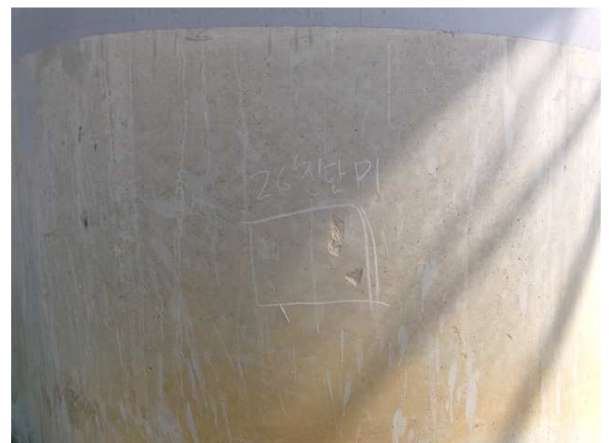
| 손상현황 | • P1 기둥부 균열(0.3mm미만) | 손상현황 | • P1 기둥부 균열(0.1m×0.1m) |
| 원 인 | • 건조수축, 거푸집 조기탈거 | 원 인 | • 외부충격, 시공미흡 |

| 조치방안 | • 표면처리 | 조치방안 | • 단면보수 |

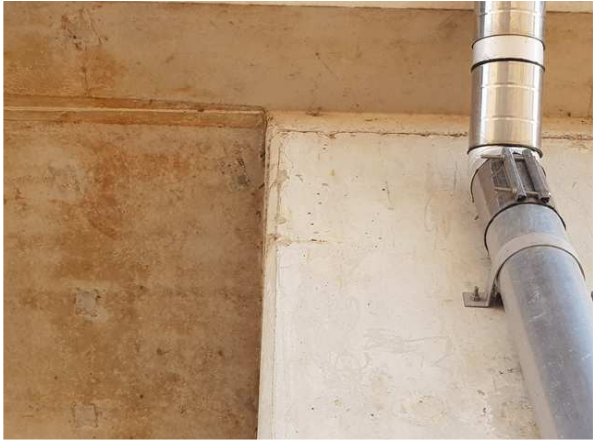
| 손상현황 | • P2 기둥부 균열(0.3mm미만) | 손상현황 | • P2 코핑부 표면오염(1.5m×2.0m) |
| 원 인 | • 건조수축, 거푸집 조기탈거 | 원 인 | • 신축이음 하부 누수 |

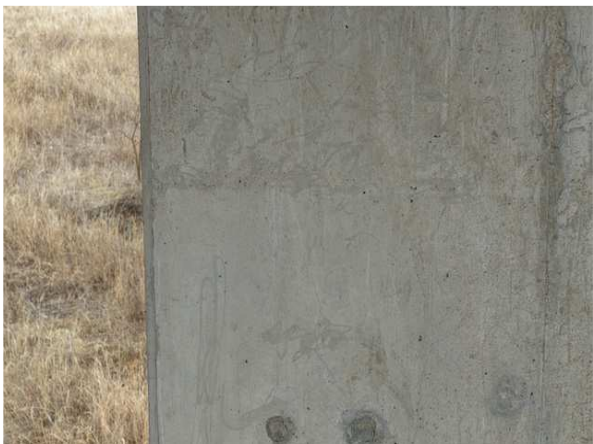
| 손상현황 | • P5 기둥부 균열(0.3mm미만) | 손상현황 | • P5 코핑부 표면오염(2.0m×1.0m) |
| 원 인 | • 건조수축, 거푸집 조기탈거 | 원 인 | • 신축이음 하부 누수 |

| 조치방안 | • 표면처리 | 조치방안 | • 표면처리 |

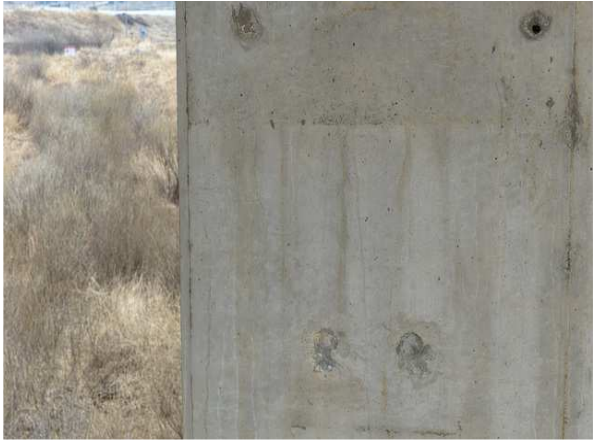
| 손상현황 | • P7 기둥부 균열(0.3mm미만) | 손상현황 | • P8 기둥부 파손(0.1m×0.2m) |
| 원 인 | • 건조수축, 거푸집 조기탈거 | 원 인 | • 외부충격, 시공미흡 |

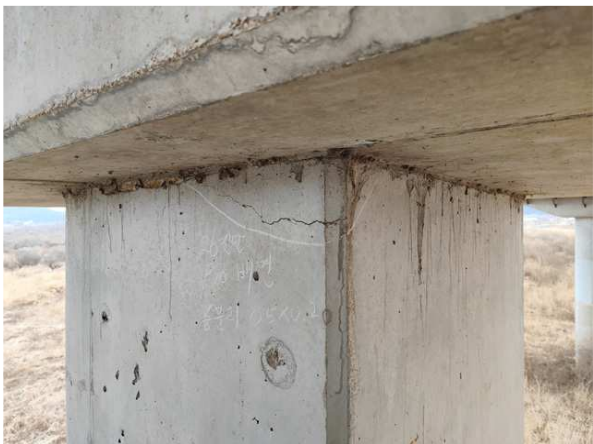
| 손상현황 | • P10 기둥부 층분리(0.5m×0.2m) | 손상현황 | • P11 기둥부 균열(0.3mm이상) |
| 원 인 | • 다짐미흡, 손상부 우수유입 | 원 인 | • 건조수축, 거푸집 조기탈거 |
