슬래브상면(S1) 외관조사망도

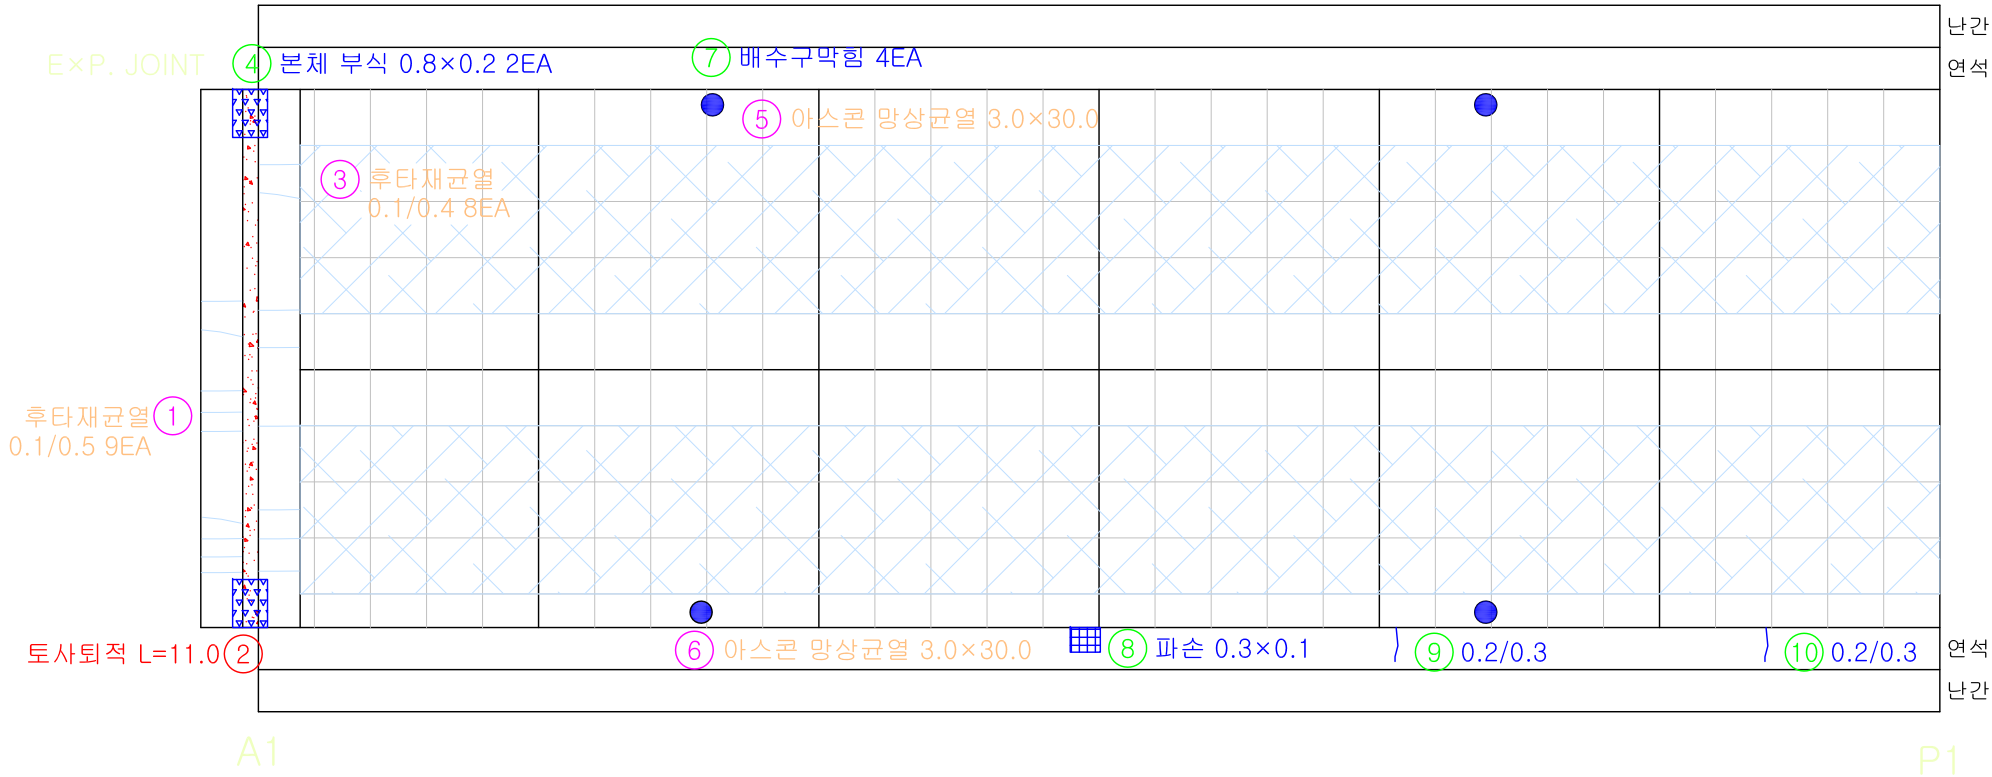
| 번호 | 손상내용 | 폭 | 길이 | 개소 | 단위 | 물 량 | 비 고 | 우선순위 |
|---|---|---|---|---|---|---|---|---|
| 1 | 후타재 균열 | 0.1 | 0.5 | 9 | m | 4.50 | 기존 | - |
| 2 | 토사퇴적 | | 11.0 | 1 | m | 11.00 | 기존 | 3순위 |
| 3 | 후타재 균열 | 0.1 | 0.4 | 8 | m | 3.20 | 기존 | - |
| 4 | 본체 부식 | 0.8 | 0.2 | 2 | m² | 0.32 | 신규 | - |
| 5 | 아스콘 망상균열 | 3.0 | 30.0 | 1 | m² | 90.00 | 기존 | 1순위 |
| 6 | 아스콘 망상균열 | 3.0 | 30.0 | 1 | m² | 90.00 | 기존 | 1순위 |
| 7 | 배수구막힘 | | | 4 | EA | 4.00 | 신규 | 2순위 |
| 8 | 파손 | 0.3 | 0.1 | 1 | m² | 0.03 | 신규 | - |
| 9 | 균열 | 0.2 | 0.3 | 1 | m | 0.30 | 신규 | - |
| 10 | 균열 | 0.2 | 0.3 | 1 | m | 0.30 | 신규 | - |

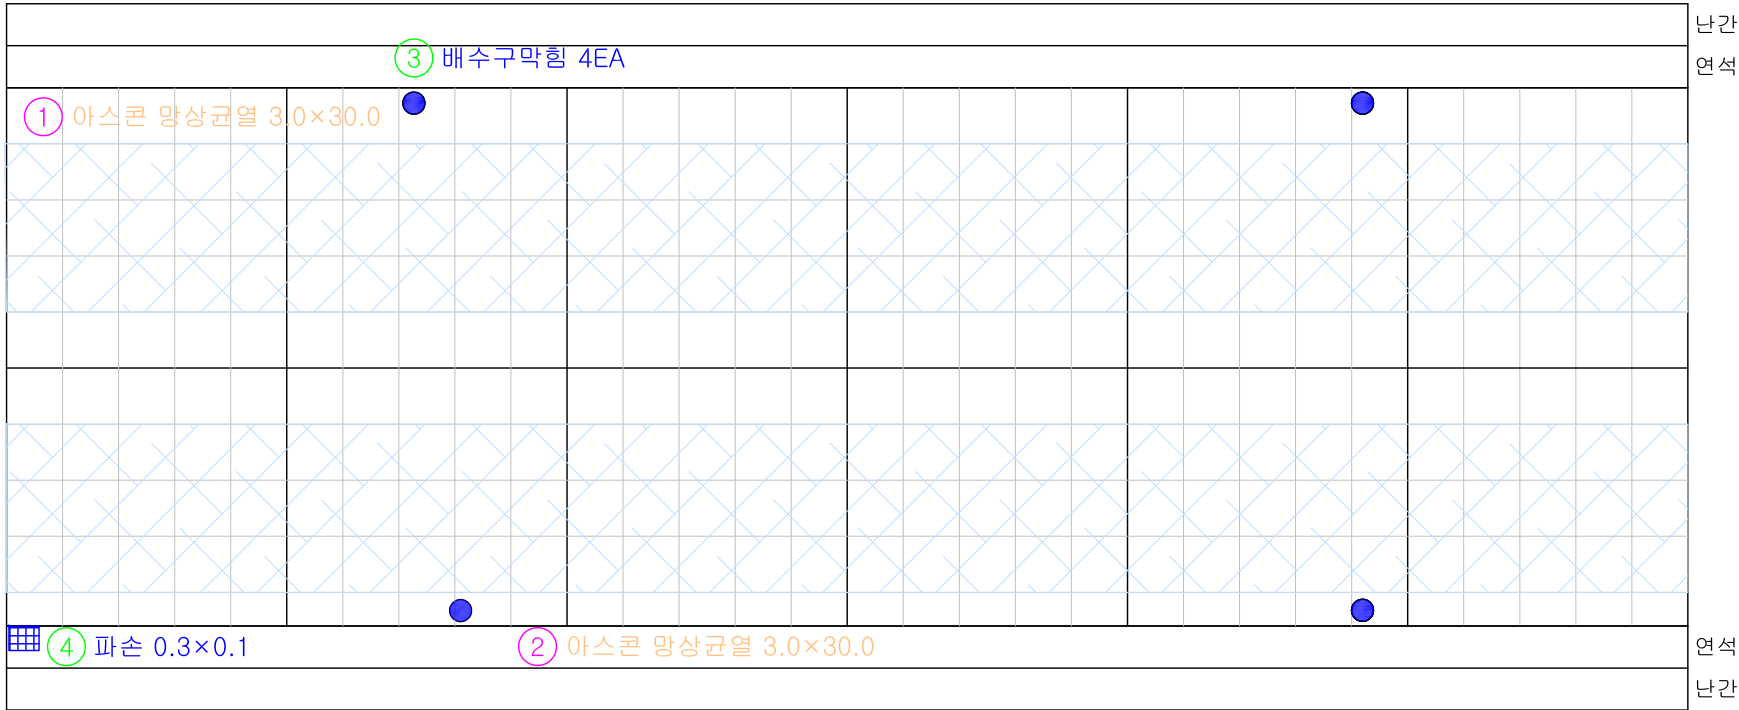
슬래브상면(S2) 외관조사망도

| 번호 | 손상내용 | 폭 | 길이 | 개소 | 단위 | 물 량 | 비 고 | 우선순위 |
|---|---|---|---|---|---|---|---|---|
| 1 | 아스콘 망상균열 | 3.0 | 30.0 | 1 | m <sup>2</sup> | 90.00 | 기존 | 1순위 |
| 2 | 아스콘 망상균열 | 3.0 | 30.0 | 1 | m <sup>2</sup> | 90.00 | 기존 | 1순위 |
| 3 | 배수구막힘 | | | 4 | EA | 4.00 | 신규 | 2순위 |
| 4 | 파손 | 0.3 | 0.1 | 1 | m <sup>2</sup> | 0.03 | 신규 | - |

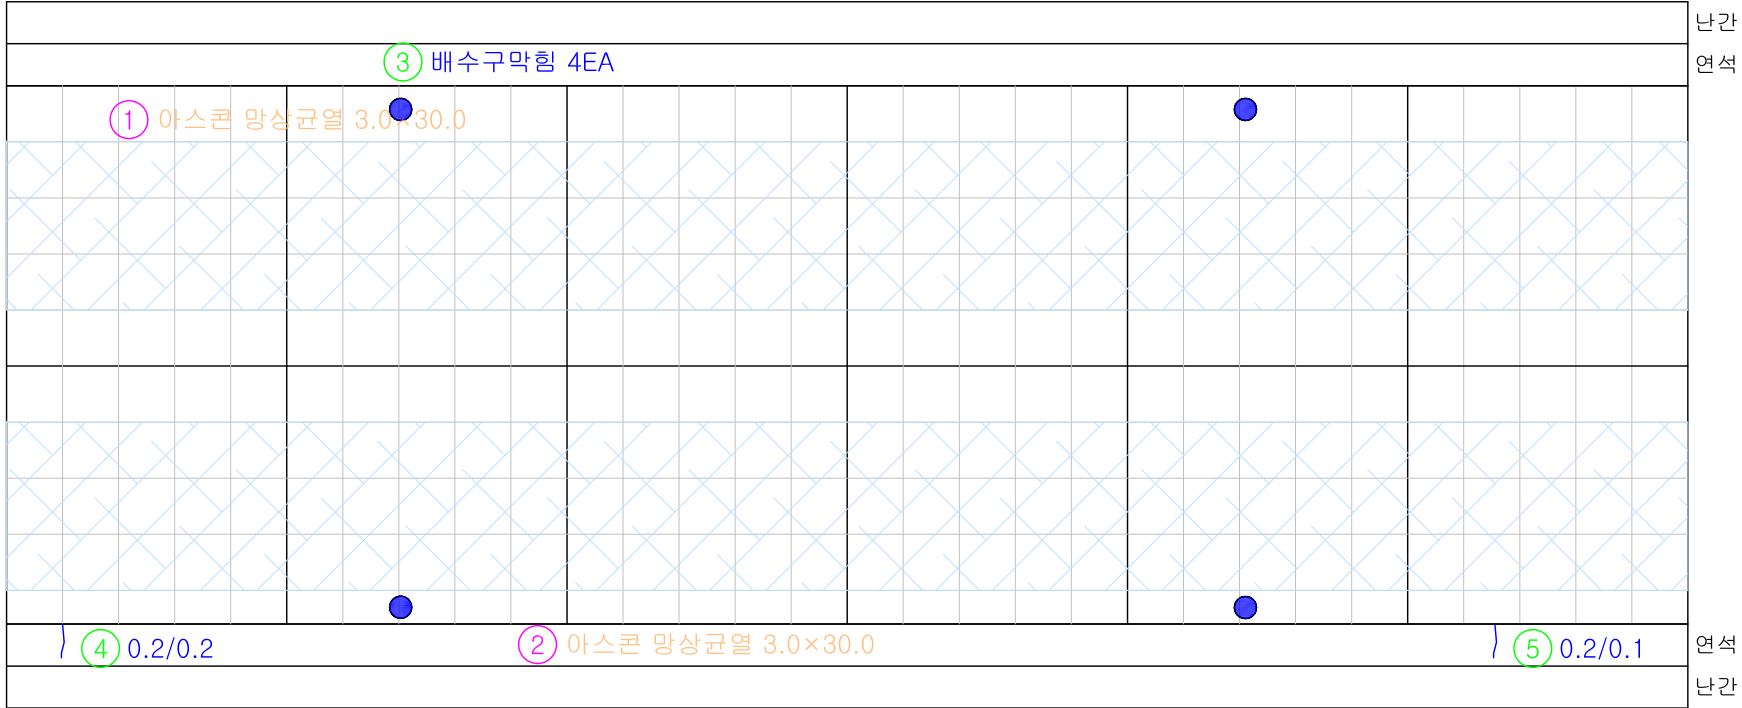
슬래브상면(S3) 외관조사망도

| 번호 | 손상내용 | 폭 | 길이 | 개소 | 단위 | 물 량 | 비 고 | 우선순위 |
|---|---|---|---|---|---|---|---|---|
| 1 | 아스콘 망상균열 3.0×30.0 | 3.0 | 30.0 | 1 | m² | 90.00 | 기존 | 1순위 |
| 2 | 아스콘 망상균열 3.0×30.0 | 3.0 | 30.0 | 1 | m² | 90.00 | 기존 | 1순위 |
| 3 | 배수구막힘 | | | 4 | EA | 4.00 | 신규 | 2순위 |
| 4 | 균열 | 0.2 | 0.2 | 1 | m | 0.20 | 신규 | - |
| 5 | 균열 | 0.2 | 0.1 | 1 | m | 0.10 | 신규 | - |

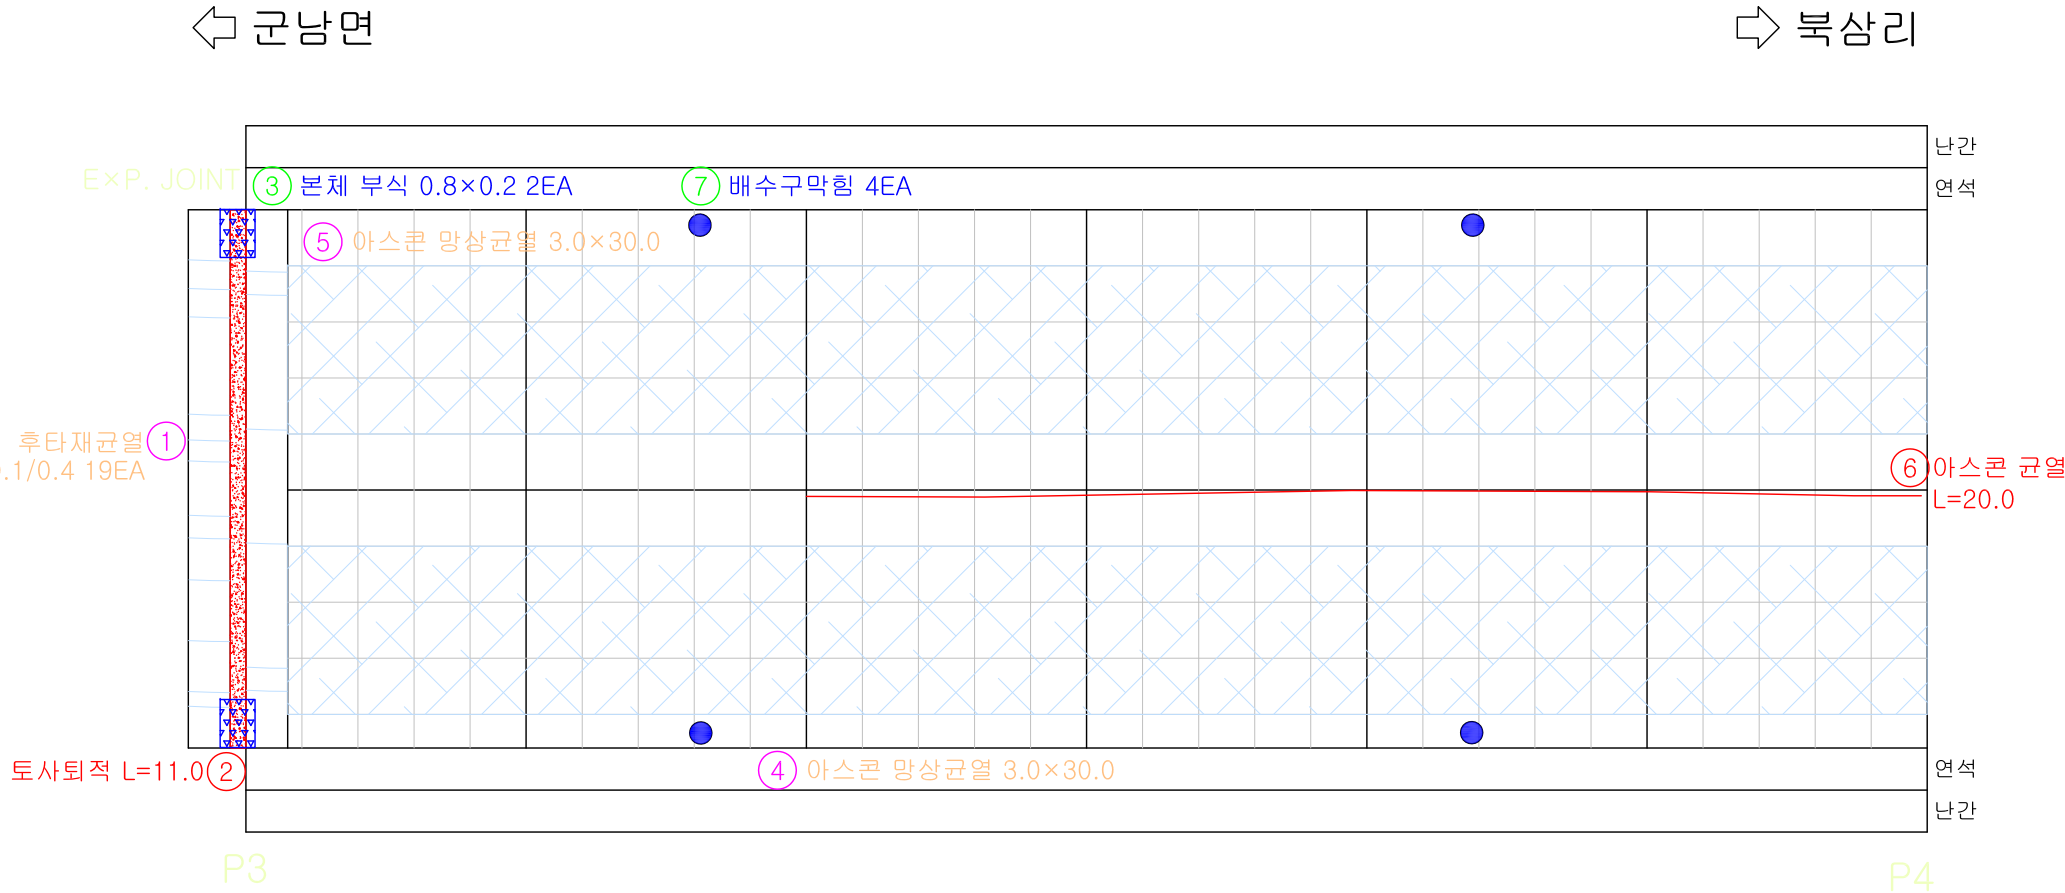
슬래브상면(S4) 외관조사망도

| 번호 | 손상내용 | 폭 | 길이 | 개소 | 단위 | 물 량 | 비 고 | 우선순위 |
|---|---|---|---|---|---|---|---|---|
| 1 | 후타재 균열 | 0.1 | 0.4 | 19 | m | 7.60 | 기존 | - |
| 2 | 토사퇴적 | | 11.0 | 1 | m | 11.00 | 기존 | 3순위 |
| 3 | 본체 부식 | 0.8 | 0.2 | 2 | m² | 0.32 | 신규 | - |
| 4 | 아스콘 망상균열 | 3.0 | 30.0 | 1 | m² | 90.00 | 기존 | 1순위 |
| 5 | 아스콘 망상균열 | 3.0 | 30.0 | 1 | m² | 90.00 | 기존 | 1순위 |
| 6 | 아스콘 균열 | | 20.0 | 1 | m | 20.00 | 기존 | 1순위 |
| 7 | 배수구막힘 | | | 4 | EA | 4.00 | 신규 | 2순위 |

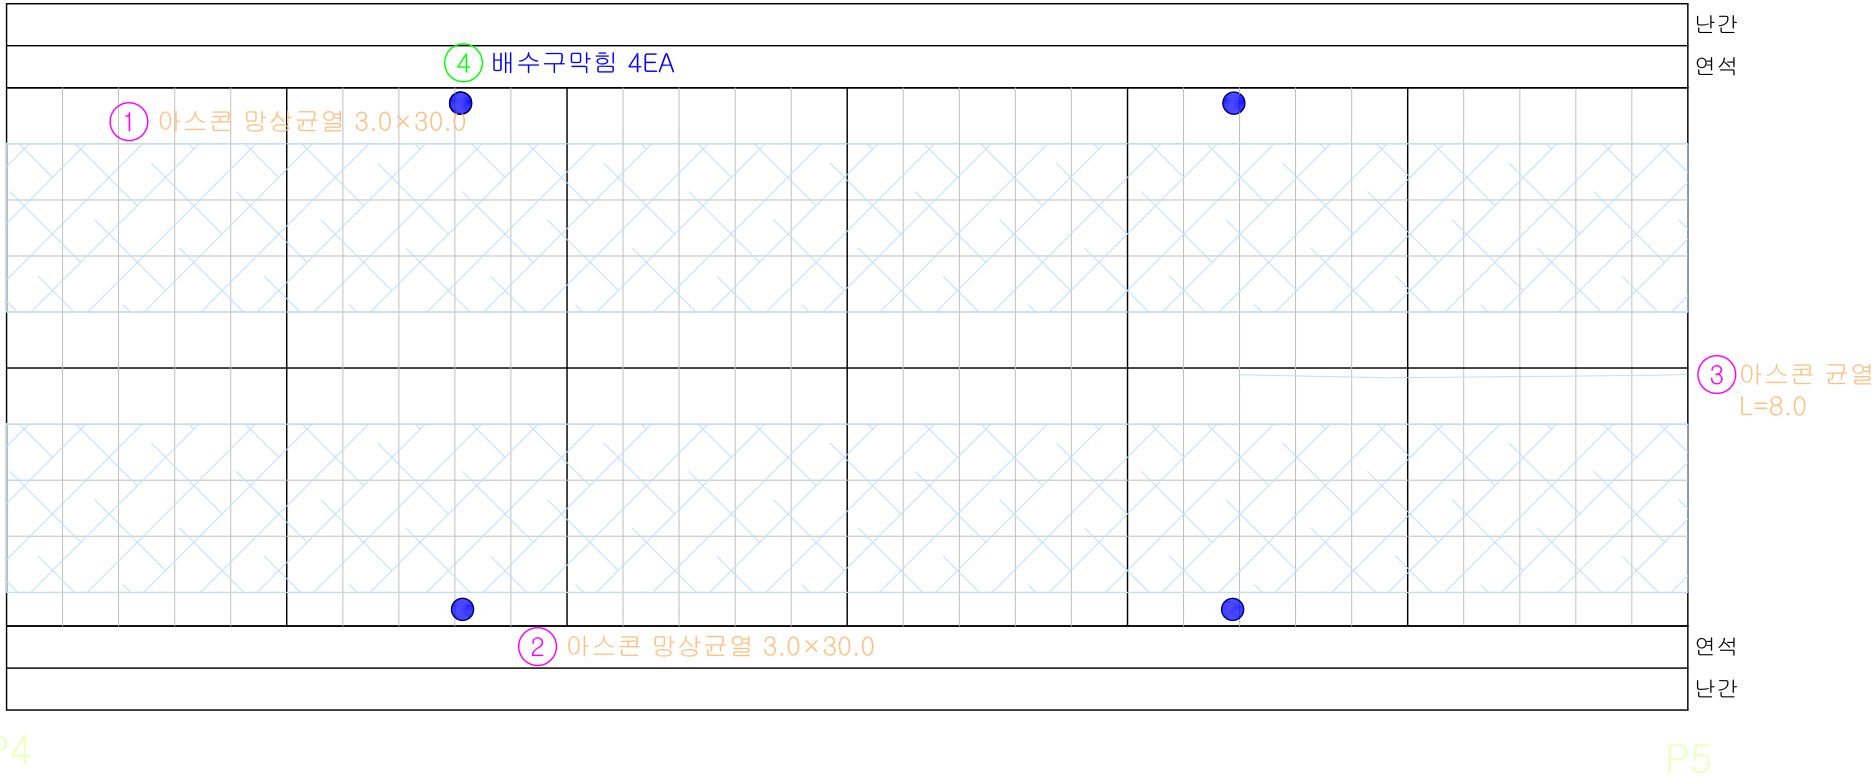
슬래브상면(S5) 외관조사망도

| 번호 | 손상내용 | 폭 | 길이 | 개소 | 단위 | 물 량 | 비 고 | 우선순위 |
|---|---|---|---|---|---|---|---|---|
| 1 | 아스콘 망상균열 | 3.0 | 30.0 | 1 | m² | 90.00 | 기존 | 1순위 |
| 2 | 아스콘 망상균열 | 3.0 | 30.0 | 1 | m² | 90.00 | 기존 | 1순위 |
| 3 | 아스콘 균열 | | 8.0 | 1 | m | 8.00 | 기존 | 1순위 |
| 4 | 배수구막힘 | | | 4 | EA | 4.00 | 신규 | 2순위 |

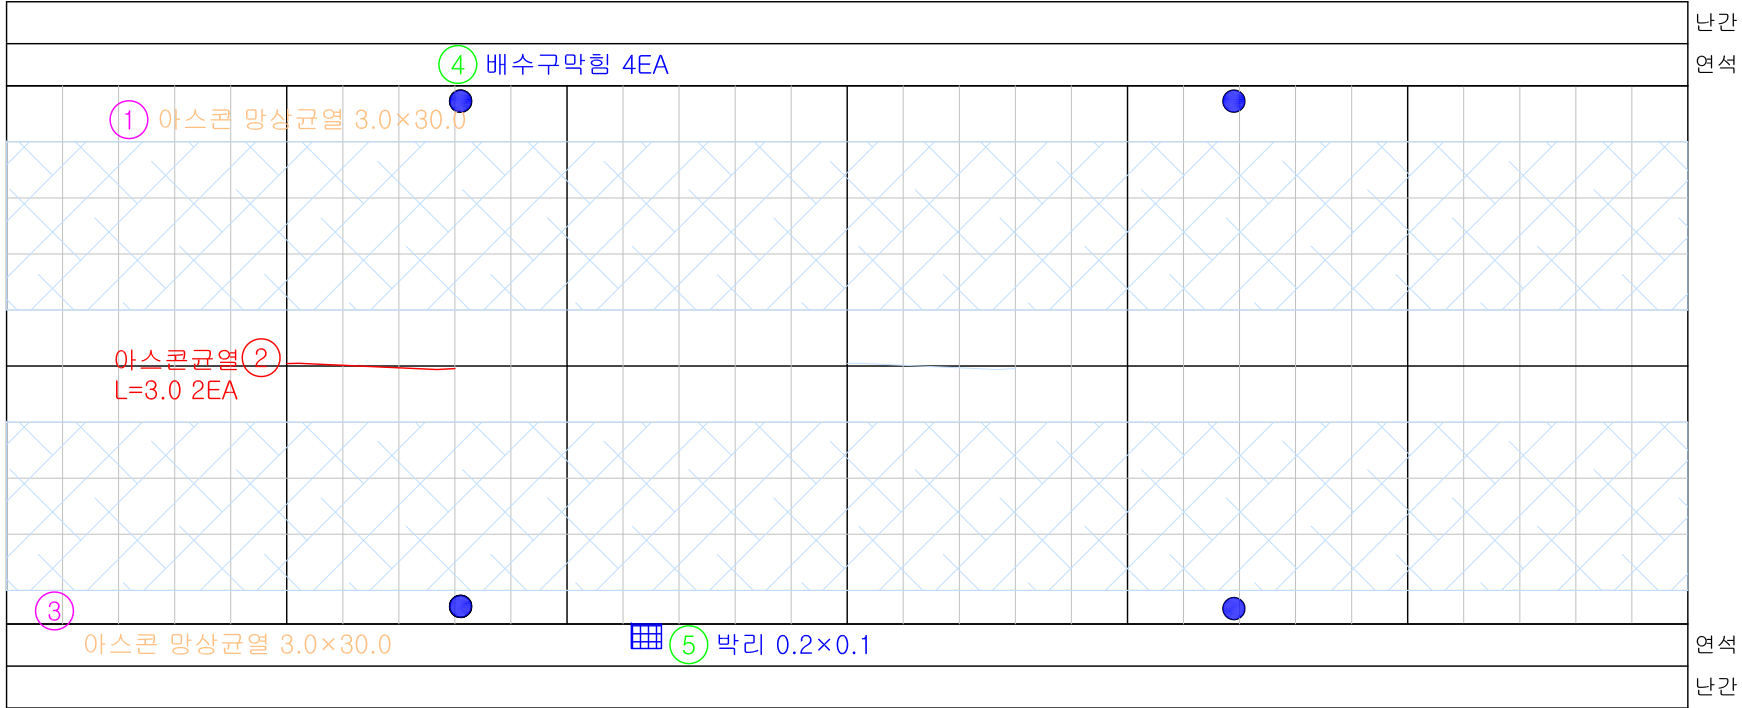
슬래브상면(S6) 외관조사망도

| 번호 | 손상내용 | 폭 | 길이 | 개소 | 단위 | 물 량 | 비 고 | 우선순위 |
|---|---|---|---|---|---|---|---|---|
| 1 | 아스콘 망상균열 | 3.0 | 30.0 | 1 | m² | 90.00 | 기존 | 1순위 |
| 2 | 아스콘 균열 | | 3.0 | 2 | m | 6.00 | 기존 | 1순위 |
| 3 | 아스콘 망상균열 | 3.0 | 30.0 | 1 | m² | 90.00 | 기존 | 1순위 |
| 4 | 배수구막힘 | | | 4 | EA | 4.00 | 신규 | 2순위 |
| 5 | 박리 | 0.2 | 0.1 | 1 | m² | 0.02 | 신규 | - |

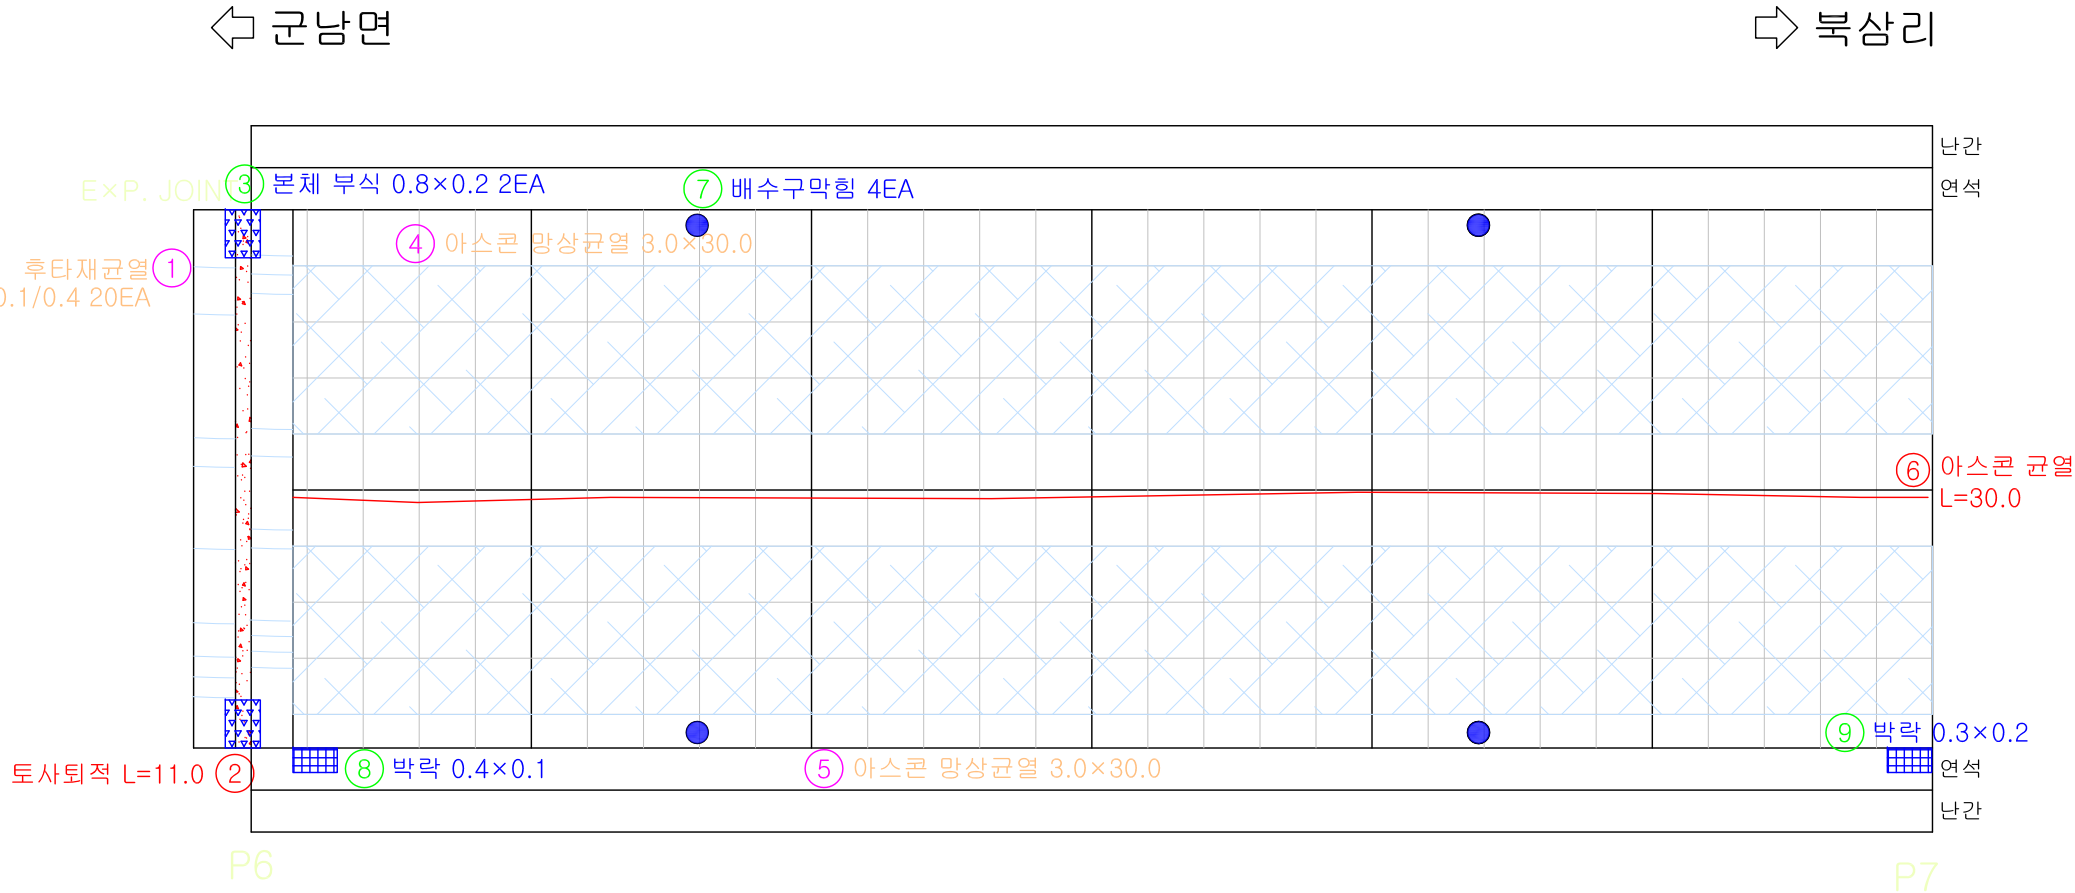
슬래브상면(S7) 외관조사망도

| 번호 | 손상내용 | 폭 | 길이 | 개소 | 단위 | 물 량 | 비 고 | 우선순위 |
|---|---|---|---|---|---|---|---|---|
| 1 | 후타재 균열 | 0.1 | 0.4 | 20 | m | 8.00 | 기존 | - |
| 2 | 토사퇴적 | | 11.0 | 1 | m | 11.00 | 기존 | 3순위 |
| 3 | 본체 부식 | 0.8 | 0.2 | 2 | m² | 0.32 | 신규 | - |
| 4 | 아스콘 망상균열 | 3.0 | 30.0 | 1 | m² | 90.00 | 기존 | 1순위 |
| 5 | 아스콘 망상균열 | 3.0 | 30.0 | 1 | m² | 90.00 | 기존 | 1순위 |
| 6 | 아스콘 균열 | | 30.0 | 1 | m | 30.00 | 기존 | 1순위 |
| 7 | 배수구막힘 | | | 4 | EA | 4.00 | 신규 | 2순위 |
| 8 | 박락 | 0.4 | 0.1 | 1 | m² | 0.04 | 신규 | - |
| 9 | 박락 | 0.3 | 0.2 | 1 | m² | 0.03 | 신규 | - |

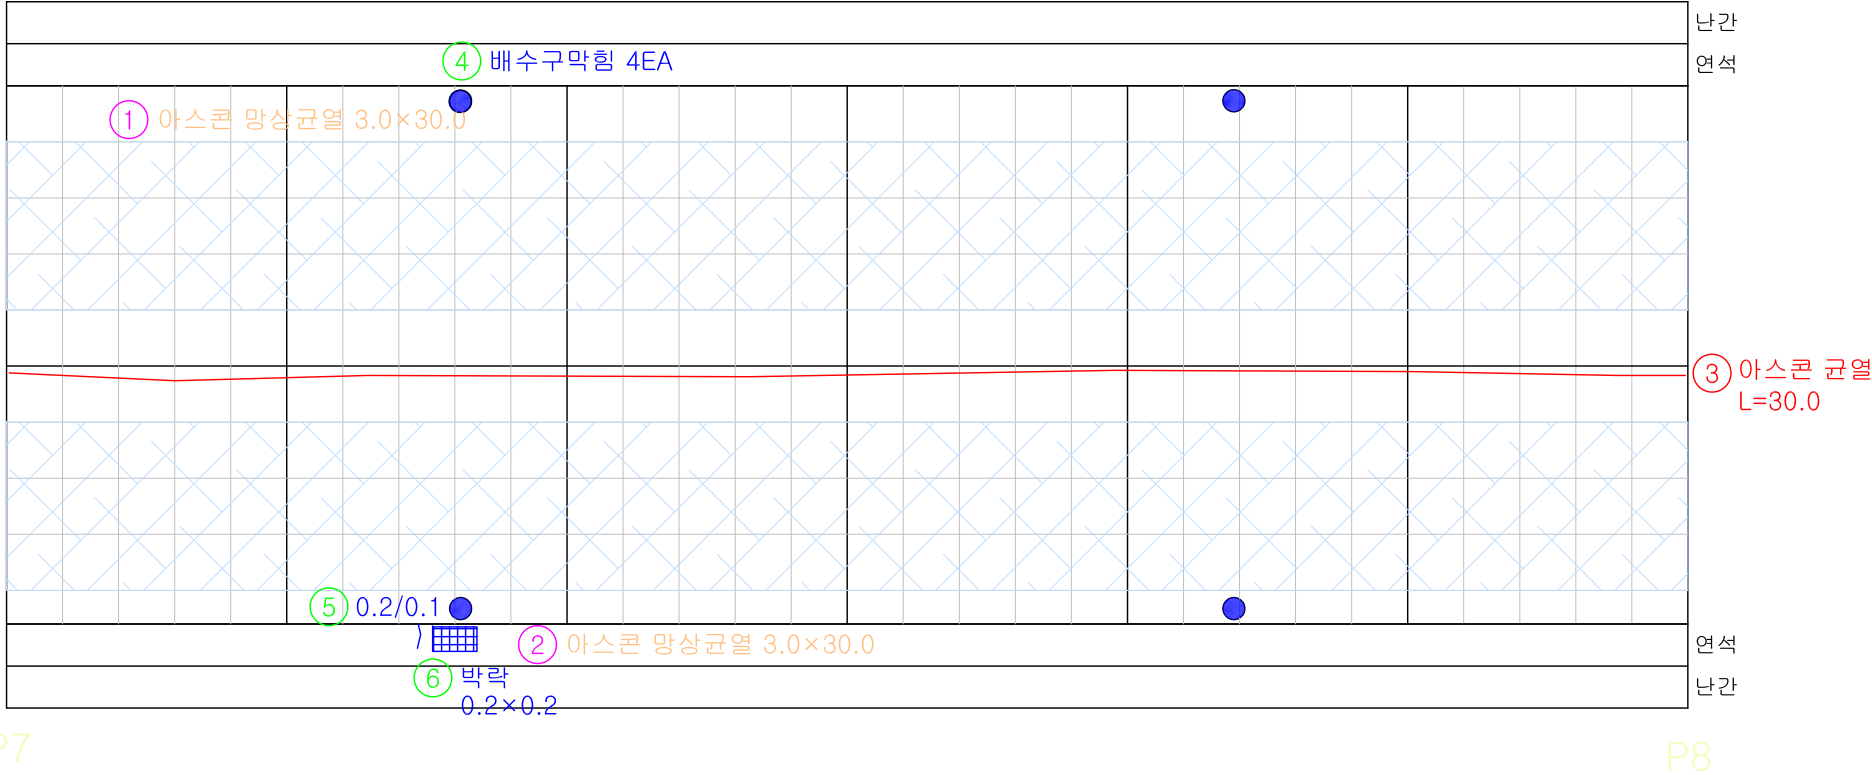
슬래브상면(S8) 외관조사망도

| 번호 | 손상내용 | 폭 | 길이 | 개소 | 단위 | 물 량 | 비 고 | 우선순위 |
|---|---|---|---|---|---|---|---|---|
| 1 | 아스콘 망상균열 | 3.0 | 30.0 | 1 | m <sup>2</sup> | 90.00 | 기존 | 1순위 |
| 2 | 아스콘 망상균열 | 3.0 | 30.0 | 1 | m <sup>2</sup> | 90.00 | 기존 | 1순위 |
| 3 | 아스콘 균열 | | 30.0 | 1 | m | 30.00 | 기존 | 1순위 |
| 4 | 배수구막힘 | | | 4 | EA | 4.00 | 신규 | 2순위 |
| 5 | 균열 | 0.2 | 0.1 | 1 | m | 0.10 | 신규 | - |
| 6 | 박락 | 0.2 | 0.2 | 1 | m <sup>2</sup> | 0.04 | 신규 | - |

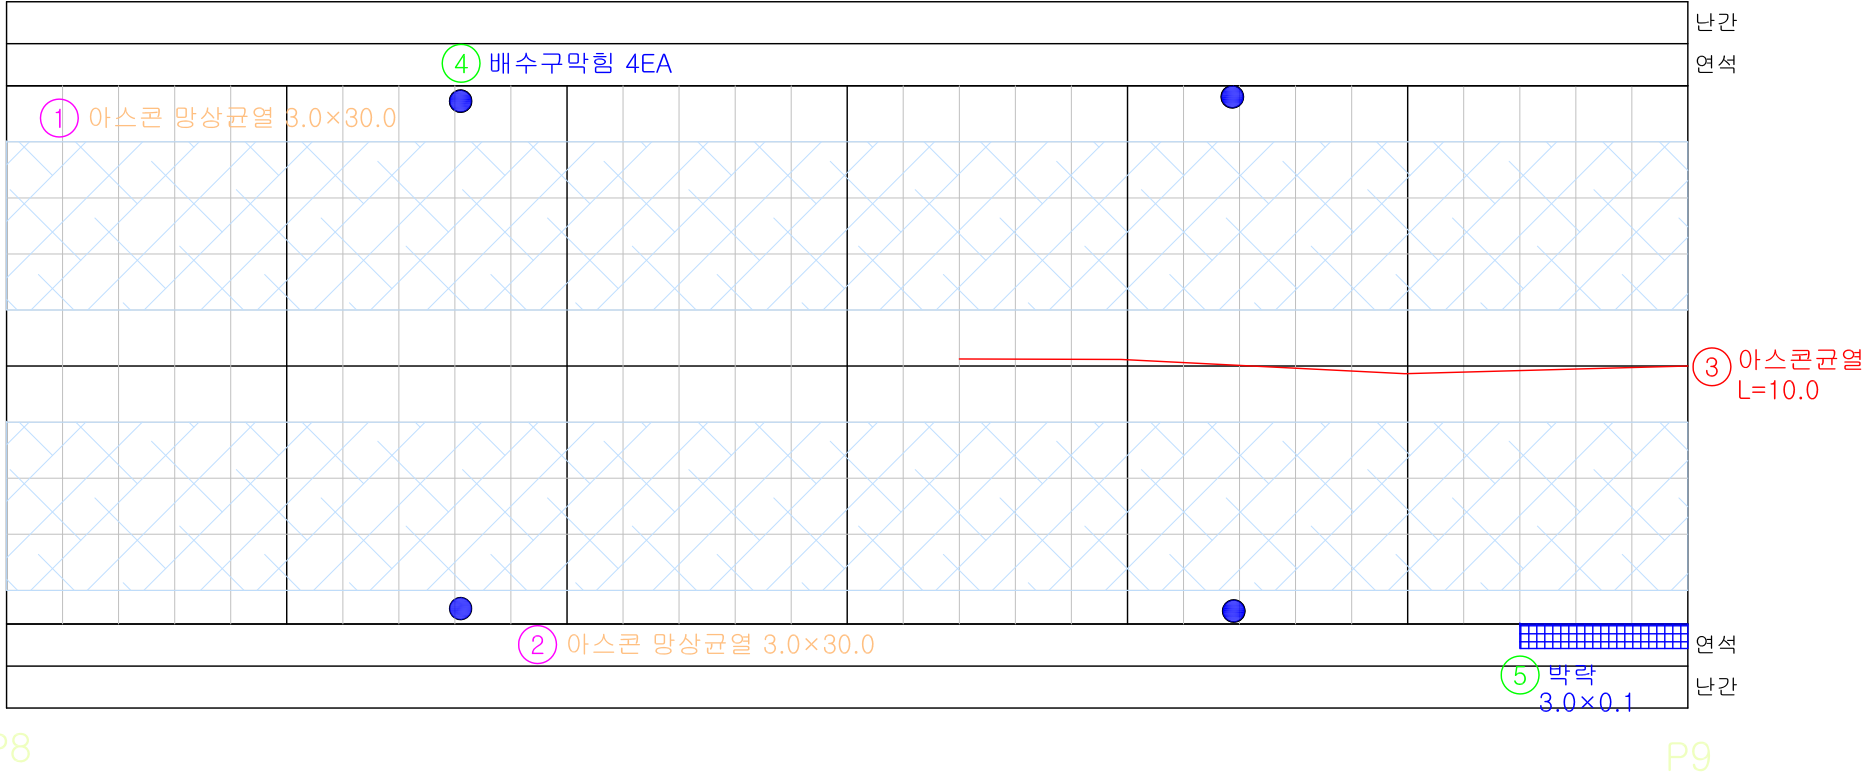
슬래브상면(S9) 외관조사망도

| 번호 | 손상내용 | 폭 | 길이 | 개소 | 단위 | 물 량 | 비 고 | 우선순위 |
|---|---|---|---|---|---|---|---|---|
| 1 | 아스콘 망상균열 | 3.0 | 30.0 | 1 | m² | 90.00 | 기존 | 1순위 |
| 2 | 아스콘 망상균열 | 3.0 | 30.0 | 1 | m² | 90.00 | 기존 | 1순위 |
| 3 | 아스콘 균열 | | 10.0 | 1 | m | 10.00 | 기존 | 1순위 |
| 4 | 배수구막힘 | | | 4 | EA | 4.00 | 신규 | 2순위 |
| 5 | 박락 | 3.0 | 0.1 | 1 | m² | 0.30 | 신규 | - |

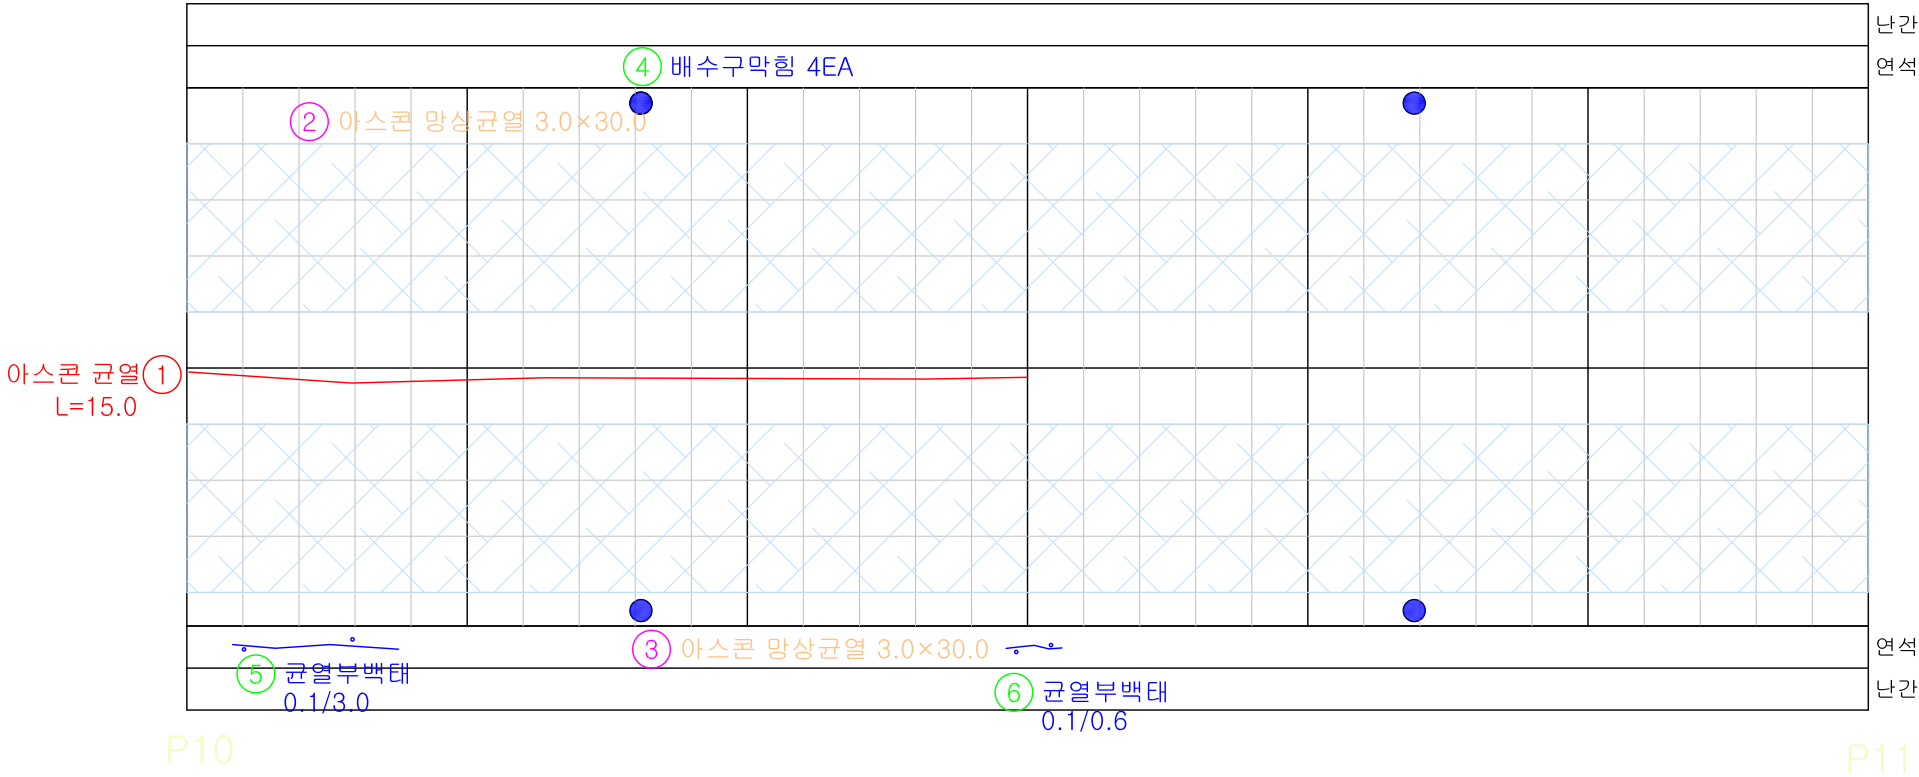
슬래브상면(S11) 외관조사망도

| 번호 | 손상내용 | 폭 | 길이 | 개소 | 단위 | 물 량 | 비 고 | 우선순위 |
|---|---|---|---|---|---|---|---|---|
| 1 | 아스콘 균열 | | 15.0 | 1 | m | 15.00 | 기존 | 1순위 |
| 2 | 아스콘 망상균열 | 3.0 | 30.0 | 1 | m² | 90.00 | 기존 | 1순위 |
| 3 | 아스콘 망상균열 | 3.0 | 30.0 | 1 | m² | 90.00 | 기존 | 1순위 |
| 4 | 배수구막힘 | | | 4 | EA | 4.00 | 신규 | 2순위 |
| 5 | 균열부백태 | 0.1 | 3.0 | 1 | m | 3.00 | 신규 | - |
| 6 | 균열부백태 | 0.1 | 0.6 | 1 | m | 0.60 | 신규 | - |

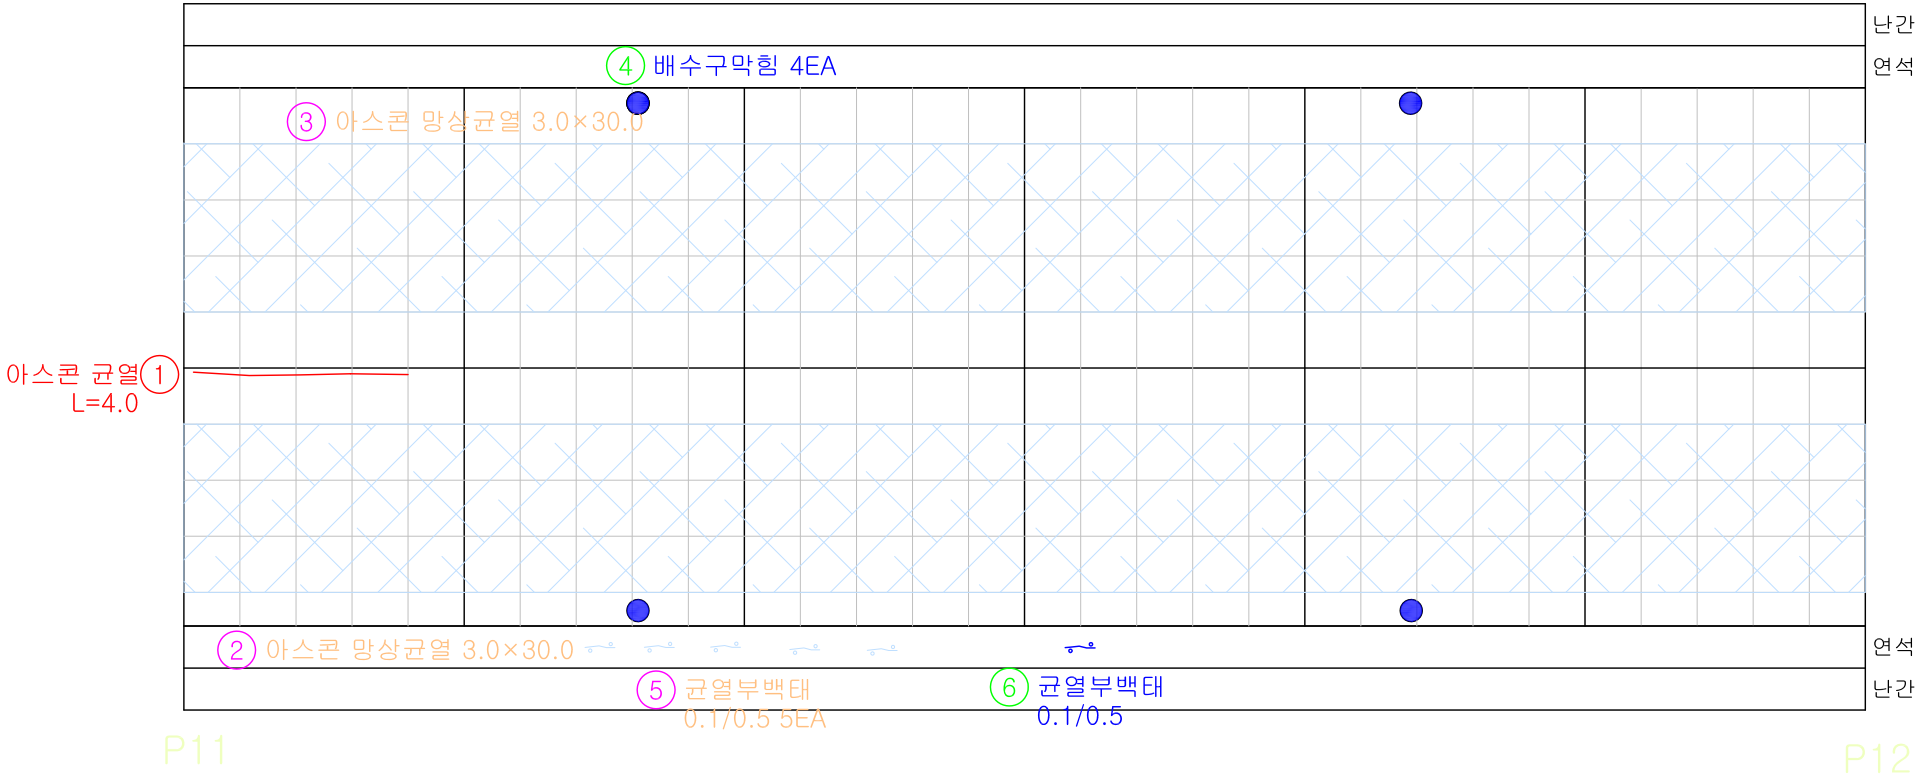
슬래브상면(S12) 외관조사망도

| 번호 | 손상내용 | 폭 | 길이 | 개소 | 단위 | 물 량 | 비 고 | 우선순위 |
|---|---|---|---|---|---|---|---|---|
| 1 | 아스콘 균열 | | 4.0 | 1 | m | 4.00 | 기존 | 1순위 |
| 2 | 아스콘 망상균열 | 3.0 | 30.0 | 1 | m² | 90.00 | 기존 | 1순위 |
| 3 | 아스콘 망상균열 | 3.0 | 30.0 | 1 | m² | 90.00 | 기존 | 1순위 |
| 4 | 배수구막힘 | | | 4 | EA | 4.00 | 신규 | 2순위 |
| 5 | 균열부백태 | 0.1 | 0.5 | 5 | m | 2.50 | 기존 | - |
| 6 | 균열부백태 | 0.1 | 0.5 | 1 | m | 0.50 | 신규 | - |

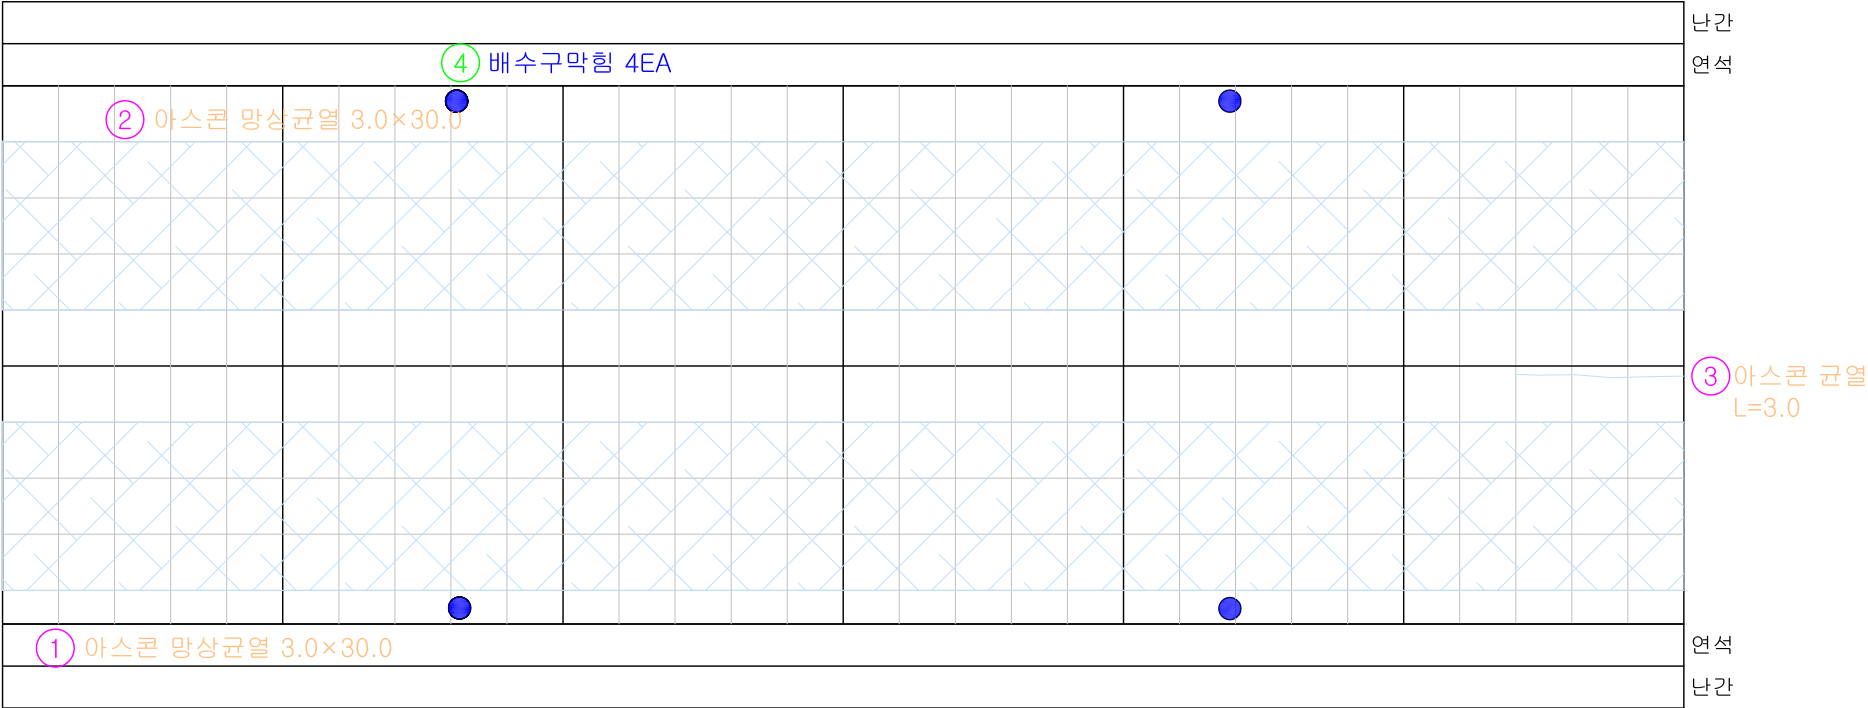
슬래브상면(S14) 외관조사망도

| 번호 | 손상내용 | 폭 | 길이 | 개소 | 단위 | 물 량 | 비 고 | 우선순위 |
|---|---|---|---|---|---|---|---|---|
| 1 | 아스콘 망상균열 | 3.0 | 30.0 | 1 | m² | 90.00 | 기존 | 1순위 |
| 2 | 아스콘 망상균열 | 3.0 | 30.0 | 1 | m² | 90.00 | 기존 | 1순위 |
| 3 | 아스콘 균열 | | 3.0 | 1 | m | 3.00 | 기존 | 1순위 |
| 4 | 배수구막힘 | | | 4 | EA | 4.00 | 신규 | 2순위 |

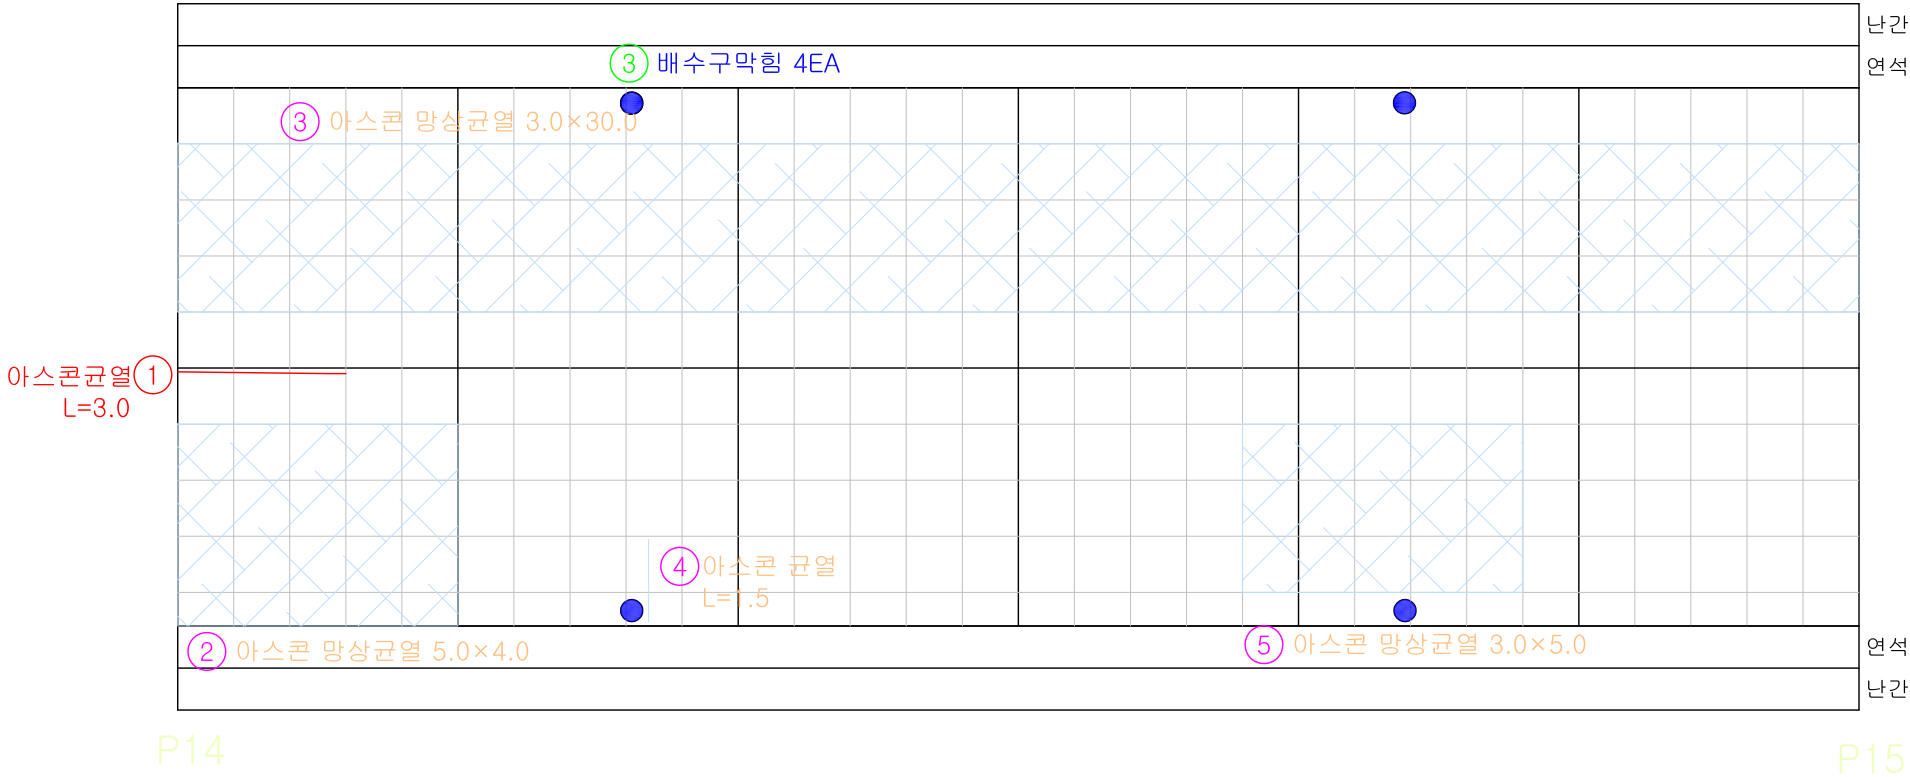
슬래브상면(S15) 외관조사망도

| 번호 | 손상내용 | 폭 | 길이 | 개소 | 단위 | 물 량 | 비 고 | 우선순위 |
|---|---|---|---|---|---|---|---|---|
| 1 | 아스콘 균열 | | 3.0 | 1 | m | 3.00 | 기존 | 1순위 |
| 2 | 아스콘 망상균열 | 5.0 | 4.0 | 1 | m² | 20.00 | 기존 | 1순위 |
| 3 | 아스콘 망상균열 | 3.0 | 30.0 | 1 | m² | 90.00 | 기존 | 1순위 |
| 4 | 아스콘 균열 | | 1.5 | 1 | m | 1.50 | 기존 | 1순위 |
| 5 | 아스콘 망상균열 | 3.0 | 5.0 | 1 | m² | 15.00 | 기존 | 1순위 |
| 6 | 배수구막힘 | | | 4 | EA | 4.00 | 신규 | 2순위 |

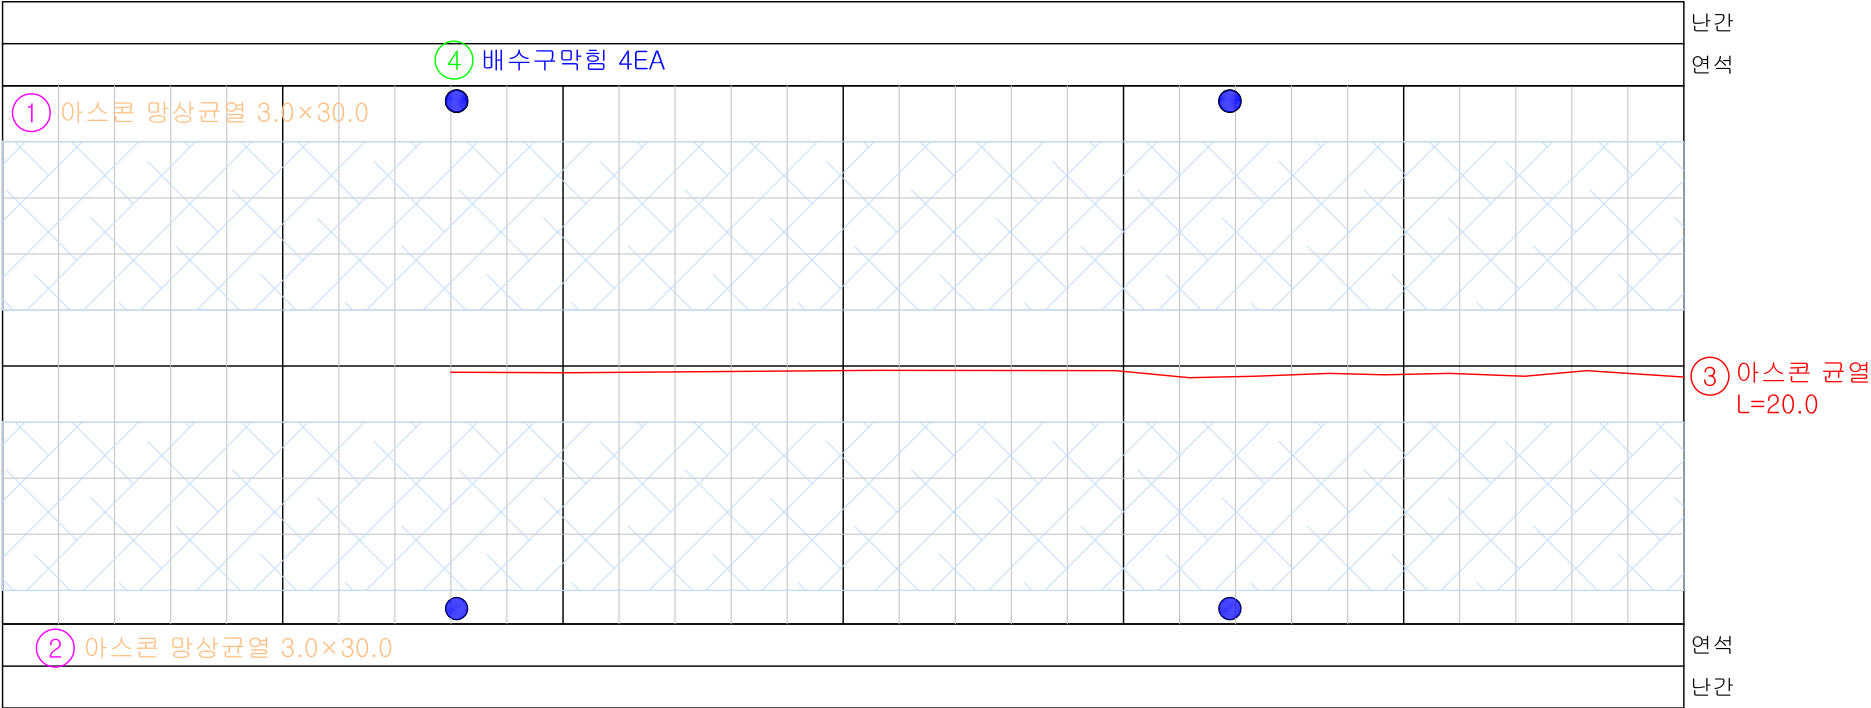
슬래브상면(S17) 외관조사망도

| 번호 | 손상내용 | 폭 | 길이 | 개소 | 단위 | 물 량 | 비 고 | 우선순위 |
|---|---|---|---|---|---|---|---|---|
| 1 | 아스콘 망상균열 | 3.0 | 30.0 | 1 | m² | 90.00 | 기존 | 1순위 |
| 2 | 아스콘 망상균열 | 3.0 | 30.0 | 1 | m² | 90.00 | 기존 | 1순위 |
| 3 | 아스콘 균열 | | 20.0 | 1 | m | 20.00 | 기존 | 1순위 |
| 4 | 배수구막힘 | | | 4 | EA | 4.00 | 신규 | 2순위 |
