슬래브상면(S1) 외관조사망도

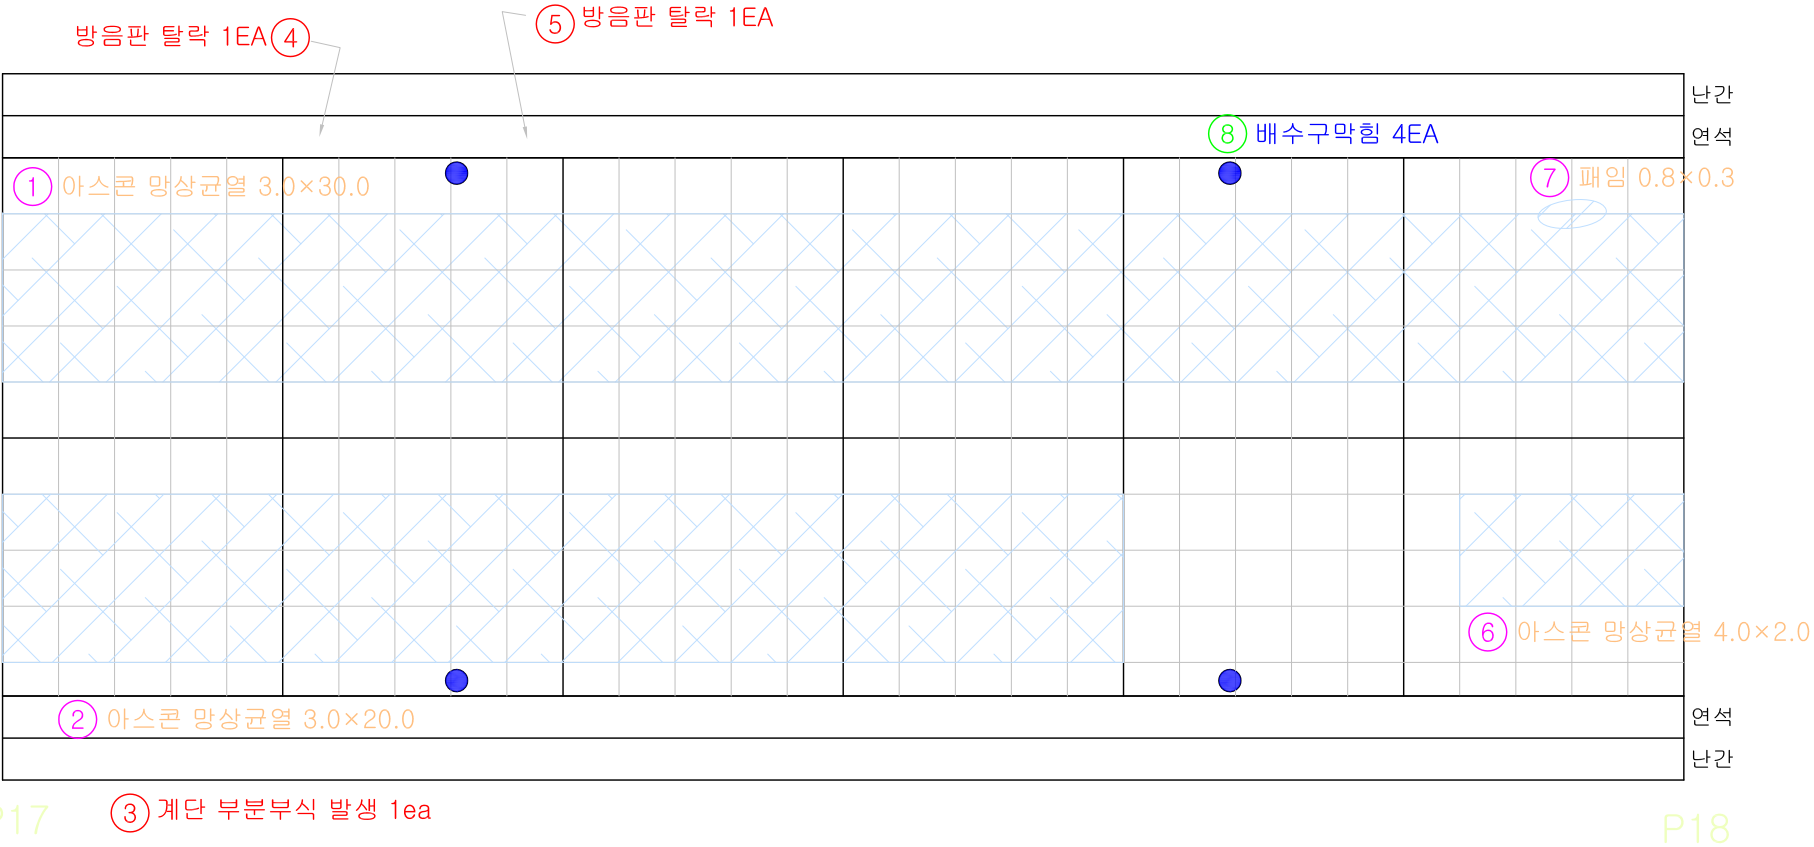
슬래브상면(S18) 외관조사망도

| 번호 | 손상내용 | 폭 | 길이 | 개소 | 단위 | 물 량 | 비 고 | 우선순위 |
|---|---|---|---|---|---|---|---|---|
| 1 | 아스콘 망상균열 | 3.0 | 30.0 | 1 | m <sup>2</sup> | 90.00 | 기존 | 1순위 |
| 2 | 아스콘 망상균열 | 3.0 | 20.0 | 1 | m <sup>2</sup> | 60.00 | 기존 | 1순위 |
| 3 | 계단 부분부식 발생 | | | 1 | EA | 1.00 | 기존 | - |
| 4 | 방음판 탈락 | | | 1 | EA | 1.00 | 기존 | - |
| 5 | 방음판 탈락 | | | 1 | EA | 1.00 | 기존 | - |
| 6 | 아스콘 망상균열 | 4.0 | 2.0 | 1 | m <sup>2</sup> | 8.00 | 기존 | 1순위 |
| 7 | 패임 | 0.8 | 0.3 | 1 | m <sup>2</sup> | 0.24 | 기존 | 1순위 |
| 8 | 배수구막힘 | | | 4 | EA | 4.00 | 신규 | 2순위 |

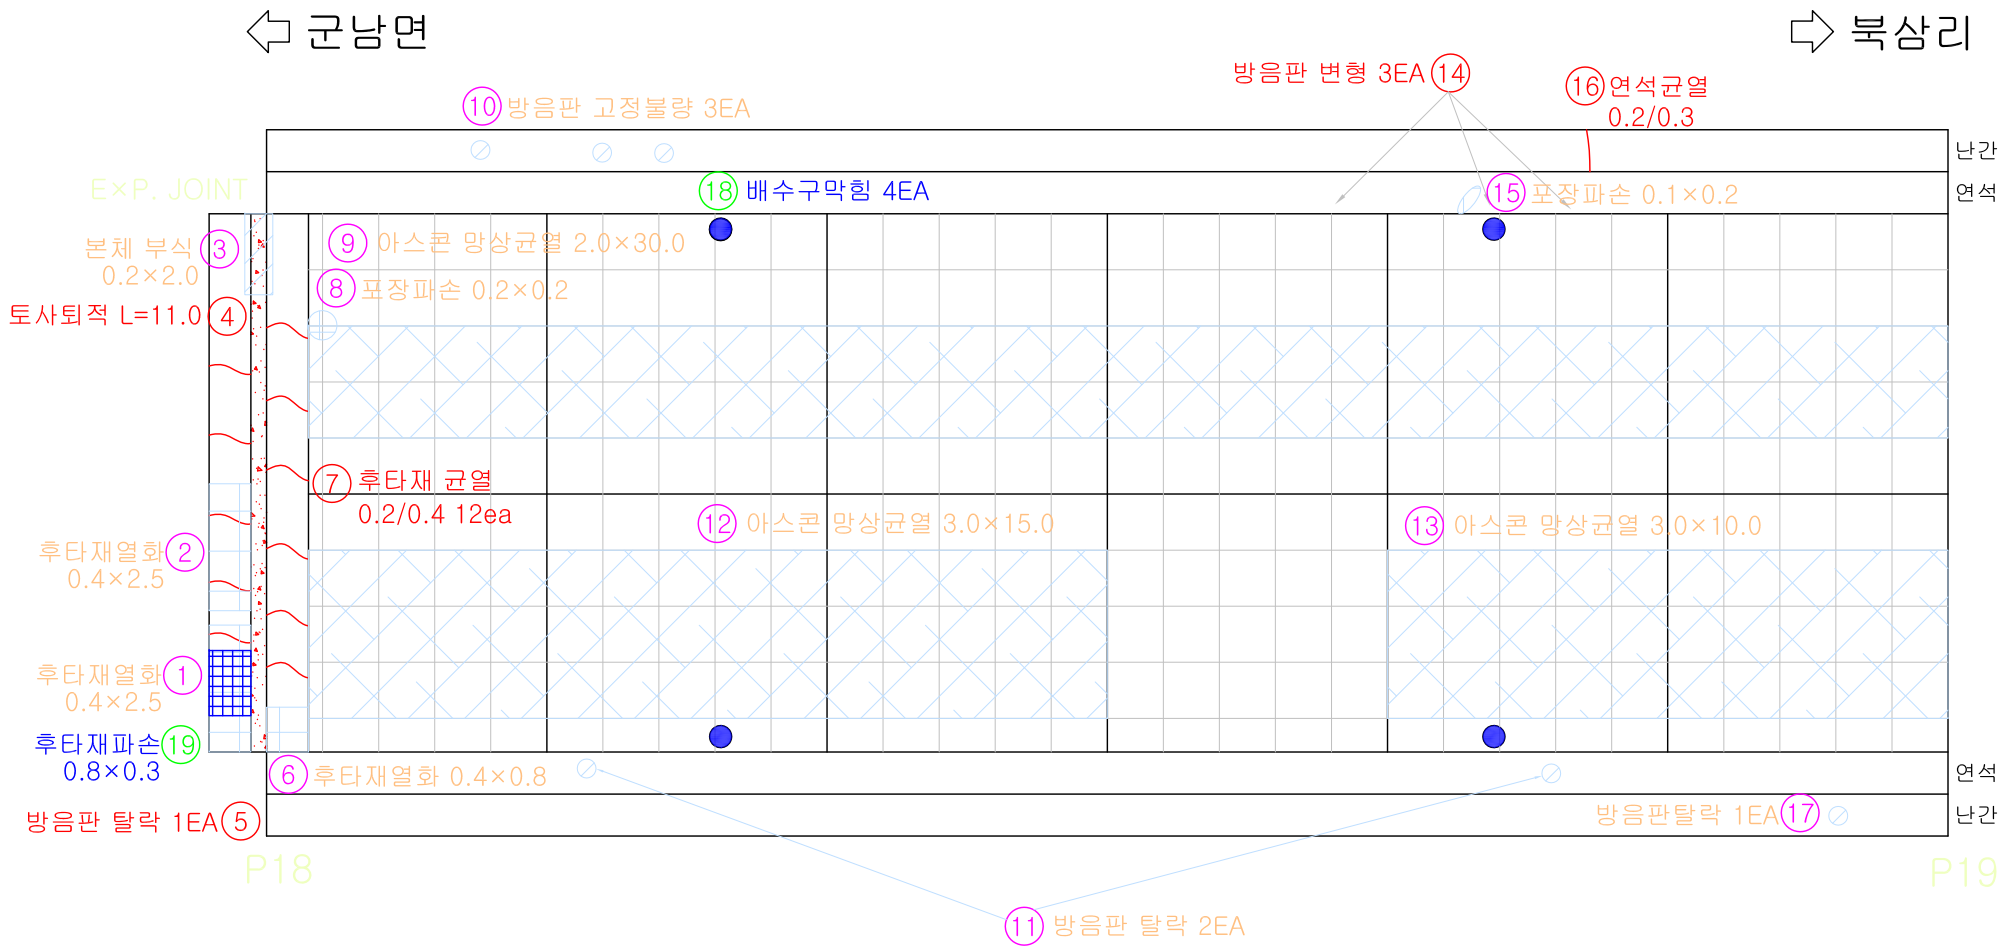
슬래브상면(S19) 외관조사망도

| 번호 | 손상내용 | 폭 | 길이 | 개소 | 단위 | 물 량 | 비 고 | 우선순위 |
|---|---|---|---|---|---|---|---|---|
| 1 | 후타재 열화 | 0.4 | 2.5 | 1 | m <sup>2</sup> | 1.00 | 기존 | 3순위 |
| 2 | 후타재 열화 | 0.4 | 2.5 | 1 | m <sup>2</sup> | 1.00 | 기존 | 3순위 |
| 3 | 본체 부식 | 0.2 | 2.0 | 1 | m <sup>2</sup> | 0.40 | 기존 | - |
| 4 | 토사퇴적 | | 11.0 | 1 | m | 11.00 | 기존 | 3순위 |
| 5 | 방음판 탈락 | | | 1 | EA | 1.00 | 기존 | - |
| 6 | 후타재 열화 | 0.4 | 0.8 | 1 | m <sup>2</sup> | 0.32 | 기존 | 1순위 |
| 7 | 후타재 균열 | 0.2 | 0.4 | 12 | m | 4.80 | 기존 | 3순위 |
| 8 | 아스콘 파손 | 0.2 | 0.2 | 1 | m <sup>2</sup> | 0.04 | 기존 | 1순위 |
| 9 | 아스콘 망상균열 | 2.0 | 30.0 | 1 | m <sup>2</sup> | 60.00 | 기존 | 1순위 |
| 10 | 방음판 고정불량 | | | 3 | EA | 3.00 | 기존 | - |
| 11 | 방음판 탈락 | | | 2 | EA | 2.00 | 기존 | 3순위 |
| 12 | 아스콘 망상균열 | 3.0 | 15.0 | 1 | m <sup>2</sup> | 45.00 | 기존 | 1순위 |
| 13 | 아스콘 망상균열 | 3.0 | 10.0 | 1 | m <sup>2</sup> | 30.00 | 기존 | 1순위 |
| 14 | 방음판 변형 | | | 3 | EA | 3.00 | 기존 | - |
| 15 | 아스콘 파손 | 0.1 | 0.2 | 1 | m <sup>2</sup> | 0.02 | 기존 | 1순위 |
| 16 | 균열 | 0.2 | 0.3 | 1 | m | 0.30 | 기존 | - |
| 17 | 방음판 탈락 | | | 1 | EA | 1.00 | 기존 | - |
| 18 | 배수구 막힘 | | | 4 | EA | 4.00 | 신규 | 2순위 |
| 19 | 후타재 파손 | 0.8 | 0.3 | 1 | m <sup>2</sup> | 0.24 | 신규 | 1순위 |

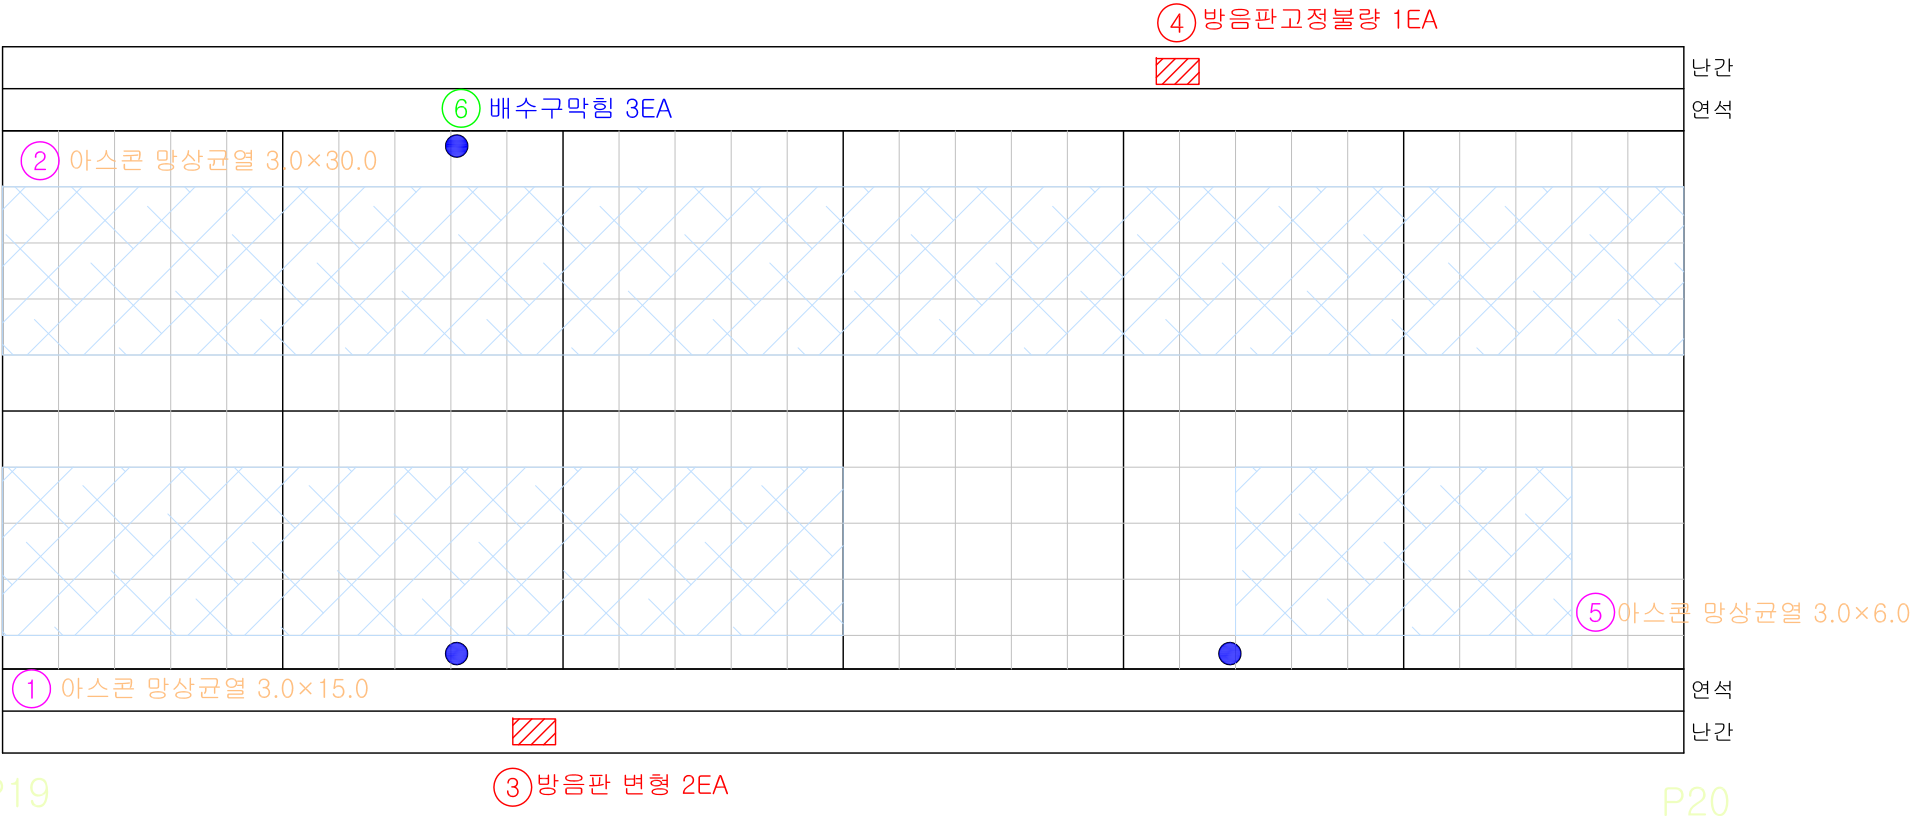
슬래브상면(S20) 외관조사망도

| 번호 | 손상내용 | 폭 | 길이 | 개소 | 단위 | 물 량 | 비 고 | 우선순위 |
|---|---|---|---|---|---|---|---|---|
| 1 | 아스콘 망상균열 | 3.0 | 15.0 | 1 | m <sup>2</sup> | 45.00 | 기존 | 1순위 |
| 2 | 아스콘 망상균열 | 3.0 | 30.0 | 1 | m <sup>2</sup> | 90.00 | 기존 | 1순위 |
| 3 | 방음판 변형 | | | 2 | EA | 2.00 | 기존 | - |
| 4 | 방음판 고정볼량 | | | 1 | EA | 1.00 | 기존 | - |
| 5 | 아스콘 망상균열 | 3.0 | 6.0 | 1 | m <sup>2</sup> | 18.00 | 기존 | 1순위 |
| 6 | 배수구막힘 | | | 4 | EA | 4.00 | 신규 | 2순위 |

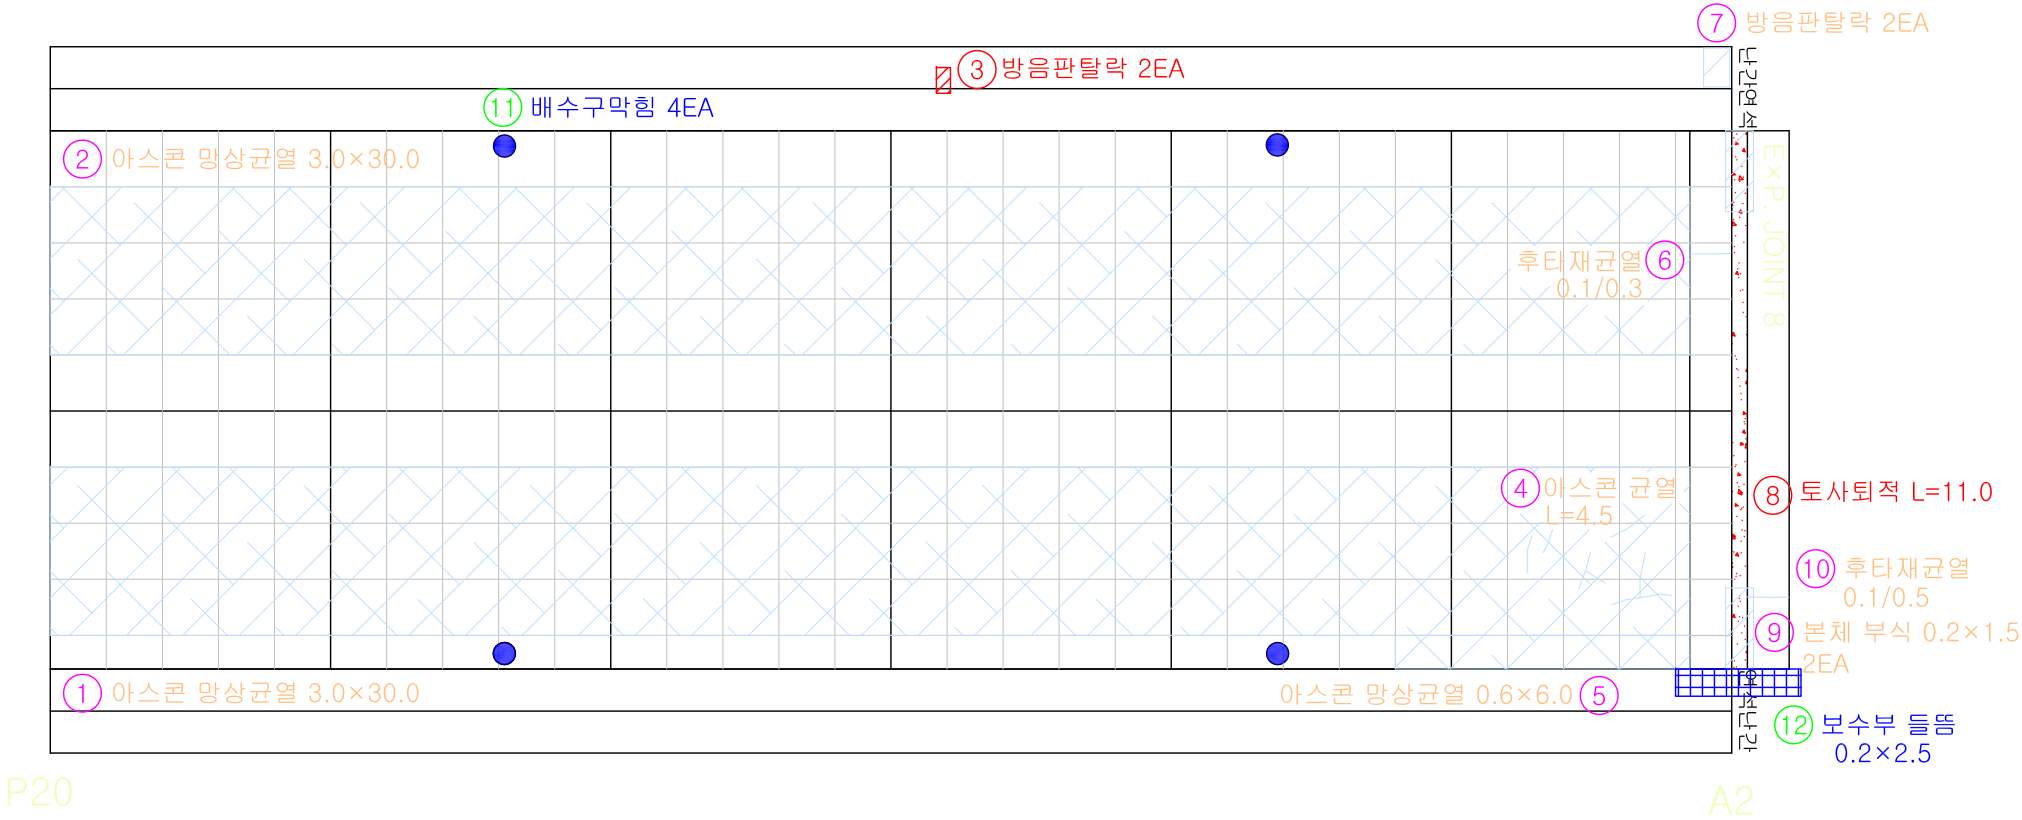
슬래브상면(S21) 외관조사망도

| 번호 | 손상내용 | 폭 | 길이 | 개소 | 단위 | 물 량 | 비 고 | 우선순위 |
|---|---|---|---|---|---|---|---|---|
| 1 | 아스콘 망상균열 | 3.0 | 30.0 | 1 | m <sup>2</sup> | 90.00 | 기존 | 1순위 |
| 2 | 아스콘 망상균열 | 3.0 | 30.0 | 1 | m <sup>2</sup> | 90.00 | 기존 | 1순위 |
| 3 | 방음판 탈락 | | | 2 | EA | 2.00 | 기존 | - |
| 4 | 아스콘 균열 | | 4.5 | 1 | m | 4.50 | 기존 | 3순위 |
| 5 | 아스콘 망상균열 | 0.6 | 6.0 | 1 | m <sup>2</sup> | 3.60 | 기존 | 1순위 |
| 6 | 후타재 균열 | 0.1 | 0.3 | 1 | m | 0.30 | 기존 | - |
| 7 | 방음판 탈락 | | | 2 | EA | 2.00 | 기존 | - |
| 8 | 토사퇴적 | | 11.0 | 1 | m | 11.00 | 기존 | 3순위 |
| 9 | 본체 부식 | 0.2 | 1.5 | 2 | m <sup>2</sup> | 0.30 | 기존 | - |
| 10 | 후타재 균열 | 0.1 | 0.5 | 1 | m | 0.50 | 기존 | - |
| 11 | 배수구막힘 | | | 4 | EA | 4.00 | 신규 | 2순위 |
| 12 | 보수부 들뜸 | 0.2 | 2.5 | 1 | m <sup>2</sup> | 0.50 | 신규 | - |
