귀 본부과 계약 체결한 “2025년 대전교 등 2개소 정밀안전점검 용역”중 정밀안전점검을 완료하였기에 그 결과를 본 보고서로 수록하여 제출합니다.

# 대전교 정밀안전점검 결과표

# 대전교 정밀안전점검 요약문

# 북삼교 정밀안전점검 결과표

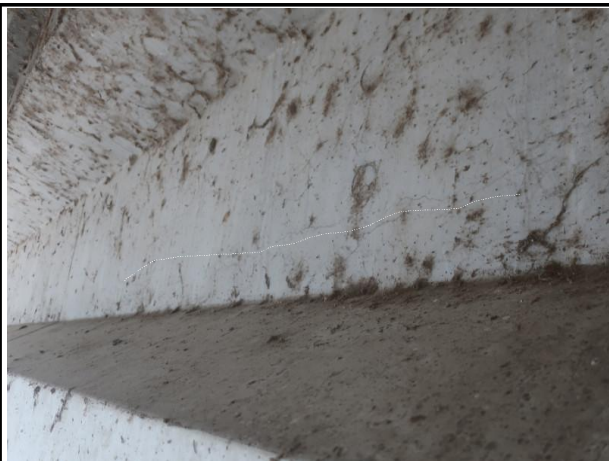
| 항 목 | 위 치 | 내 용 | 평가결과 | 대 책 | 비 고 |
|---|---|---|---|---|---|
| 주요결함<br>상태평가<br>(c이하) | 거더 | 균열(0.3mm미만) | c | 표면처리 | |

S3 거더 균열(0.3mm미만)

| 상태평가 결과 및 보수·보강 | | | 상태평가 결과 : C |
|---|---|---|---|
| 거더 | c | 균열(0.3mm미만) | 표면처리 |

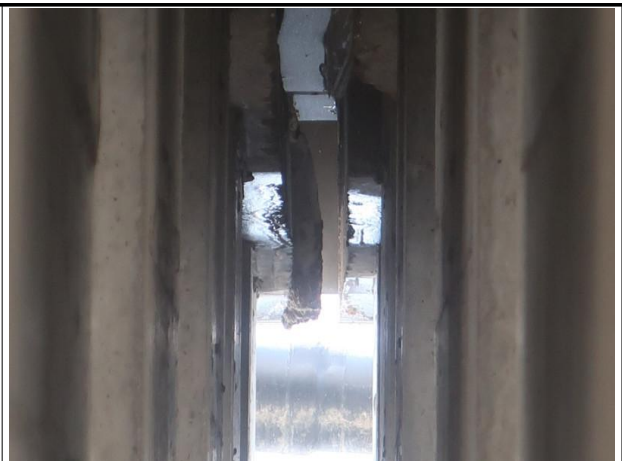
| 항 목 | 위 치 | 내 용 | 평가결과 | 대 책 | 비 고 |
|---|---|---|---|---|---|
| | 신축이음 | 신축이음 누수 | c | 유도배수관 설치 | |

P2 신축이음 하부 누수

| 상태평가 결과 및 보수·보강 | | | 상태평가 결과 : C |
|---|---|---|---|
| 신축이음 | b~c | 본체 누수 | 유도배수관 설치 |

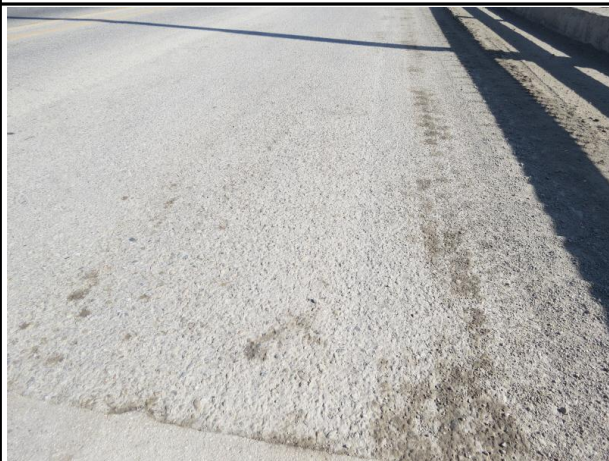
| 항 목 | 위 치 | 내 용 | 평가결과 | 대 책 | 비 고 |
|---|---|---|---|---|---|
| | 교면포장 | 포장 마모 | d | 주의관찰 | |

S1 교면 포장 마모

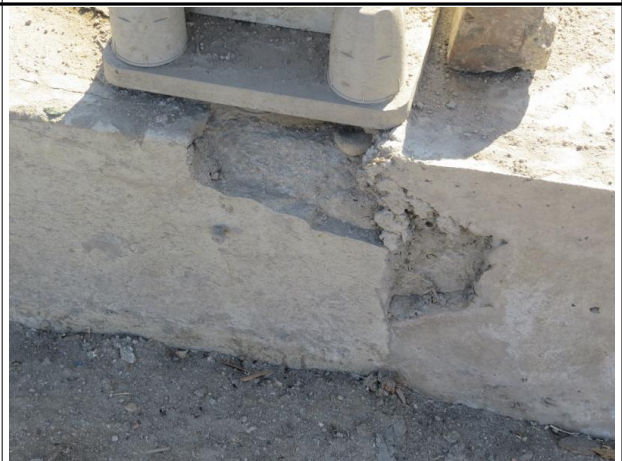
| 항 목 | 위 치 | 내 용 | 평가결과 | 대 책 | 비 고 |
|---|---|---|---|---|---|
| | 연석 | 박락 | c | 단면보수 | |

S3 연석 박락

| 상태평가 결과 및 보수·보강 | | | 상태평가 결과 : C |
|---|---|---|---|
| | | 연석 박락 | 단면보수 |

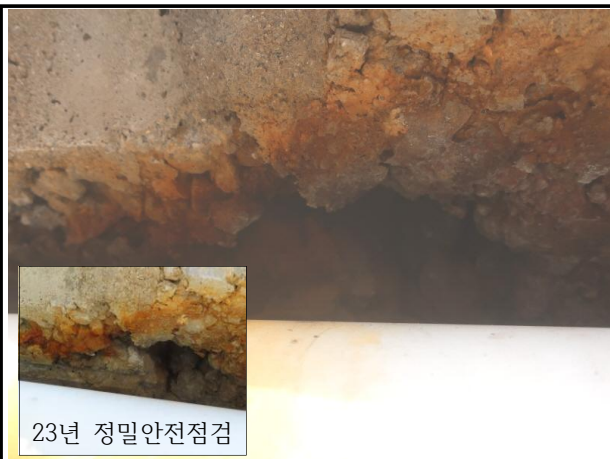
| 항 목 | 위 치 | 내 용 | 평가결과 | 대 책 | 비 고 |
|---|---|---|---|---|---|
| 주요결함<br>상태평가<br>(c이하) | 바닥판 | 철근노출 | c | 단면보수(방청) | |

S4 바닥판 철근노출

| 상태평가 결과 및 보수·보강 | | | 상태평가 결과 : B |
|---|---|---|---|
| | | 철근노출 | 단면보수(방청) |

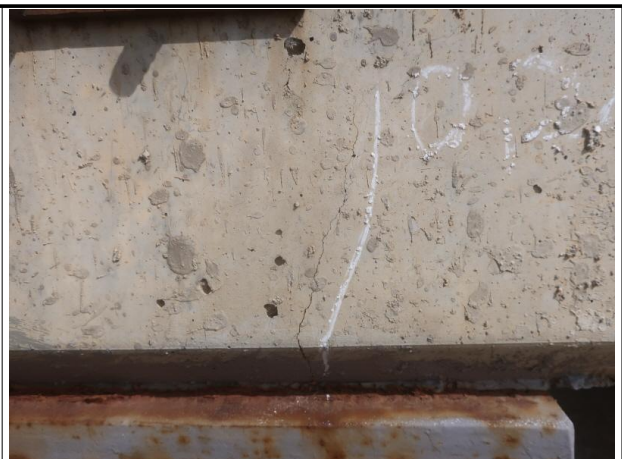
| 항 목 | 위 치 | 내 용 | 평가결과 | 대 책 | 비 고 |
|---|---|---|---|---|---|
| | 거더 | 균열(0.3mm미만) | c | 표면처리 | |

S4 거더 균열(0.3mm미만)

| 상태평가 결과 및 보수·보강 | | | 상태평가 결과 : B |
|---|---|---|---|
| 거더 | a~c | 균열(0.3mm미만) | 표면처리 |

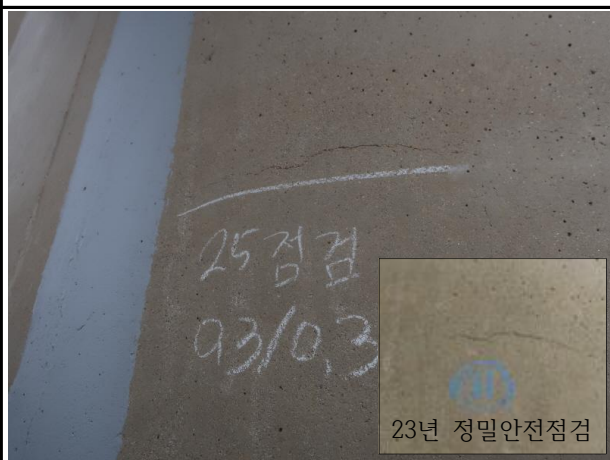
| 항 목 | 위 치 | 내 용 | 평가결과 | 대 책 | 비 고 |
|---|---|---|---|---|---|
| | 교각 | 균열(0.3mm이상) | c | 주입보수 | |

P8 교각 균열(0.3mm이상)

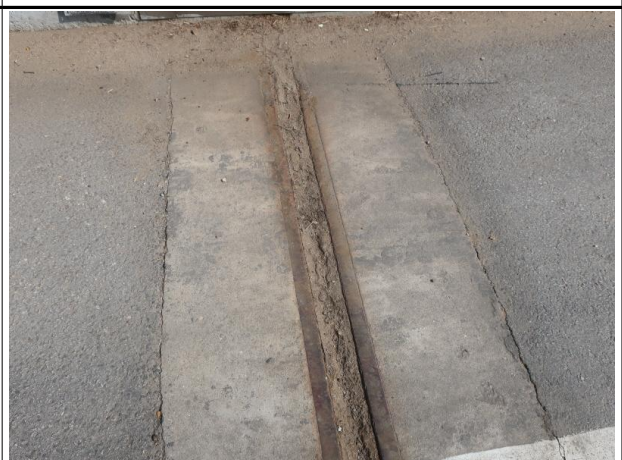
| 항 목 | 위 치 | 내 용 | 평가결과 | 대 책 | 비 고 |
|---|---|---|---|---|---|
| | 신축이음 | 본체부식 | c | 주의관찰 | |

P12 신축이음장치 부식

| 상태평가 결과 및 보수·보강 | | | 상태평가 결과 : B |
|---|---|---|---|
| 신축이음 | c | 본체 부식 | 재도장 |
