## 제2장 북삼교

### 2.1. 시설물의 개요

본 과업대상 교량인 북삼교는 경기도 연천군 군남면 삼거리~왕징면 북삼리 일대에 위치하고 있는 연장 L=630.0m, 폭 B=11.0m의 왕복 2차로 교량이다. 상부구조는 PSCI형 거더로 구성되어 있다. 경간 구성은 21경간(7@(3@30m))으로 구성되어 있으며, 하부구조는 역T형 교대,  $\pi$ 형 교각으로 되어있고, 신축이음장치는 레일조인트, 핑거조인트(P18)로 시공되어 있다. 대상 교량은 2000년 12월 28일 준공되어 공용 중이며, 1종 시설물이다.

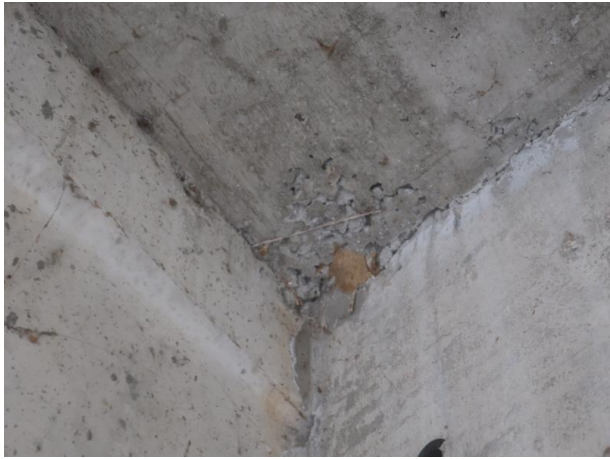
| 현 황 | ■ S3 바닥판 재료분리 | 현 황 | ■ S4 바닥판 철근부식 |
| 원 인 | ■ 다짐불량 | 원 인 | ■ 다짐불량, 내구성저하 |

| 대 책 | ■ 단면보수 | 대 책 | ■ 단면보수(방청) |

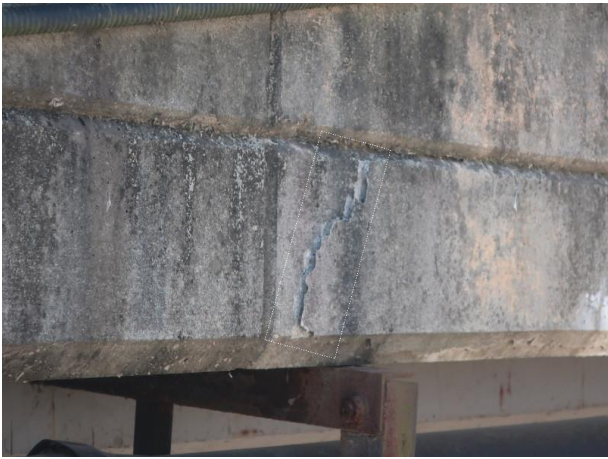
| 현 황 | ■ S8 바닥판 들뜸(층분리) | 현 황 | ■ S10 바닥판 박리 |
| 원 인 | ■ 외기영향, 내구성저하 | 원 인 | ■ 신축이음 누수, 내구성 저하 |

| 대 책 | ■ 단면보수 | 대 책 | ■ 단면보수 |

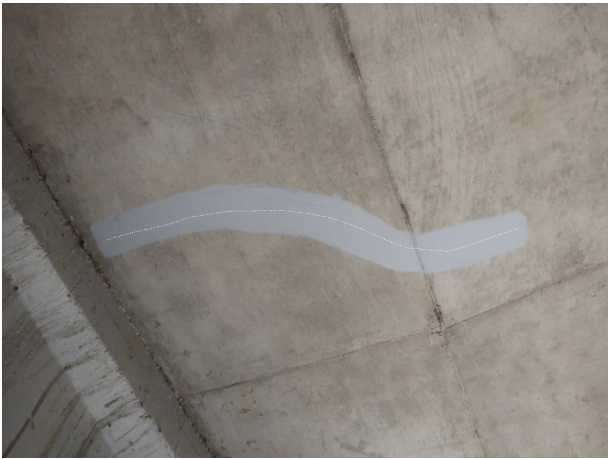
| 현 황 | ■ S10 바닥판 재균열(0.3mm미만) | 현 황 | ■ S18 바닥판 외부인 불법설치 |
| 원 인 | ■ 건조수축, 온도변화 | 원 인 | ■ 경작물보관소 불법설치 |

| 대 책 | ■ 표면처리 | 대 책 | ■ 청소(철거) |

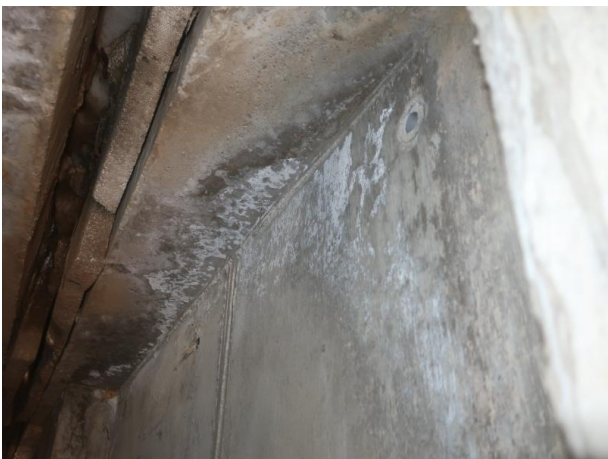
| 현 황 | ■ S19 바닥판 백태 | 현 황 | ■ S19 균열(0.3mm미만) |
| 원 인 | ■ 건조수축, 온도변화 | 원 인 | ■ 건조수축, 온도변화 |

| 대 책 | ■ 표면처리 | 대 책 | ■ 표면처리 |

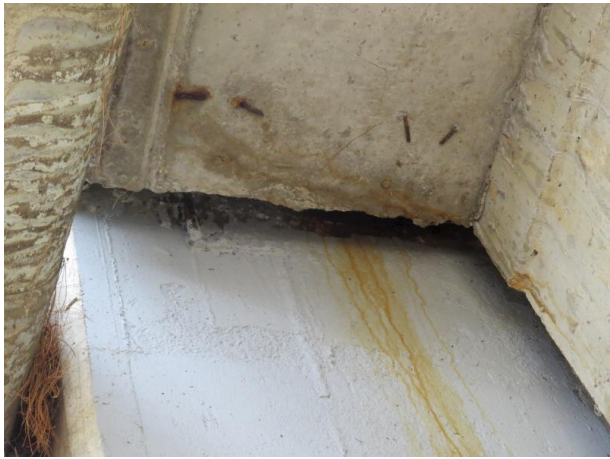
| 현 황 | ■ S21 바닥판 표면오염 | 현 황 | ■ 바닥판 보수상태 양호 |
| 원 인 | ■ 우수접촉, 외기영향 | - | - |

| 대 책 | ■ 표면처리 | - | - |

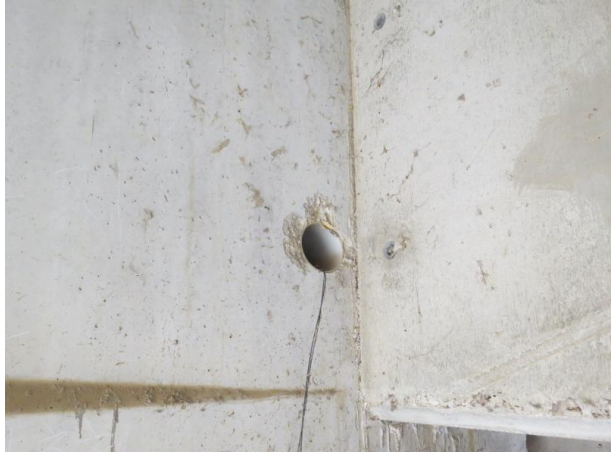
| 현 황 | ■ S1 거더 파손 | 현 황 | ■ S2 거더 재료분리 |
| 원 인 | ■ 물리적 충격 | 원 인 | ■ 다짐불량 |

| 대 책 | ■ 단면보수 | 대 책 | ■ 주의관찰 |

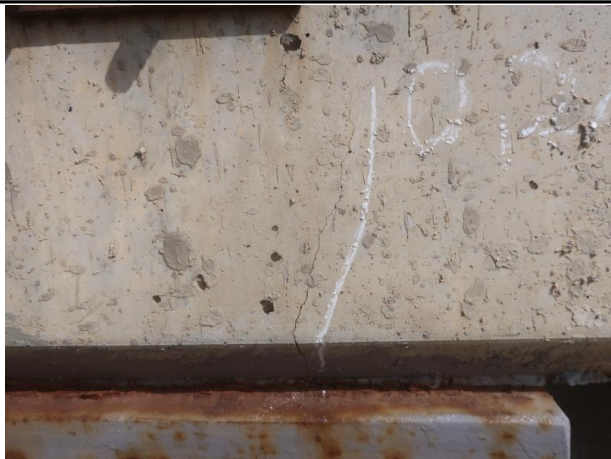
| 현 황 | ■ S4 거더 균열(0.3mm미만) | 현 황 | ■ S8 거더 표면오염 |
| 원 인 | ■ 건조수축, 온도변화 | 원 인 | ■ 지속적인 우수접촉 |

| 대 책 | ■ 표면처리 | 대 책 | ■ 표면처리 |

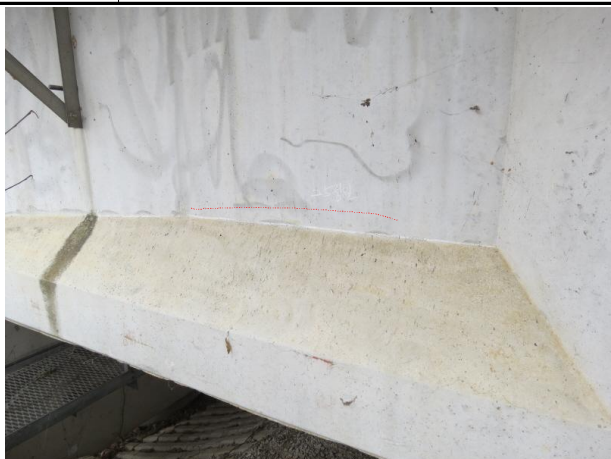
| 현 황 | ■ S18 거더 균열(0.3mm미만) | 현 황 | ■ S19 거더 층분리 |
| 원 인 | ■ 건조수축, 온도변화, 보수불량 | 원 인 | ■ 신축이음누수, 내구성저하 |

| 대 책 | ■ 표면처리 | 대 책 | ■ 단면보수 |

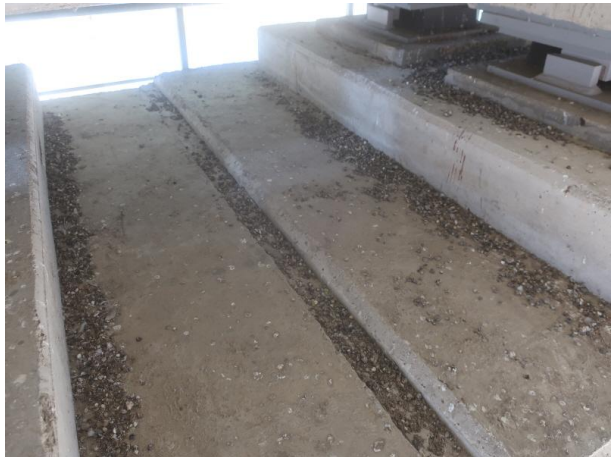
| <b>현 황</b> ■ P12 교각 조류배설물퇴적 | <b>현 황</b> ■ 교각 P18 박리 |
| <b>원 인</b> ■ 조류서식 | <b>원 인</b> ■ 신축이음 누수, 내구성 저하 |

| <b>대 책</b> ■ 청소 | <b>대 책</b> ■ 단면보수 |

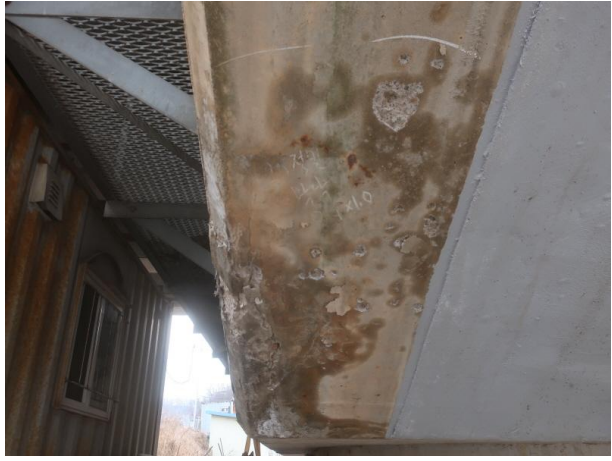
| <b>현 황</b> ■ 교각 P18 박락 | <b>현 황</b> ■ 교각 P18 보수부 박락 |
| <b>원 인</b> ■ 신축이음 누수, 내구성 저하 | <b>원 인</b> ■ 신축이음 누수, 내구성 저하 |

| <b>대 책</b> ■ 단면보수 | <b>대 책</b> ■ 단면보수 |

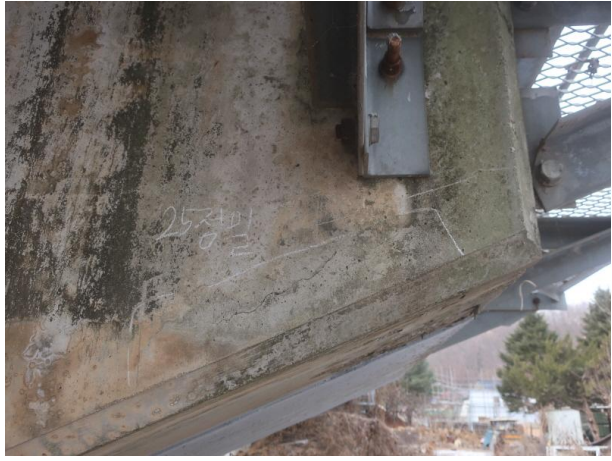
| <b>현 황</b> ■ 교각 P18 층분리 | <b>현 황</b> ■ P1 교각 균열(0.3mm미만) |
| <b>원 인</b> ■ 신축이음 누수, 내구성 저하 | <b>원 인</b> ■ 건조수축, 온도변화 |

| <b>대 책</b> ■ 단면보수 | <b>대 책</b> ■ 표면처리 |

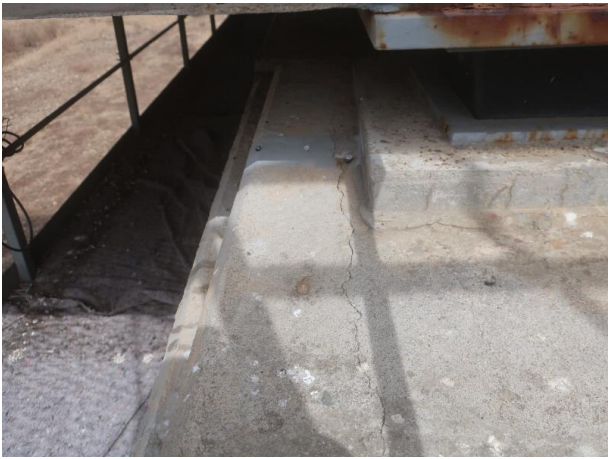
| 현 황 | ■ P9 받침콘크리트 층분리 | 현 황 | ■ P17 받침콘크리트 균열(0.3mm미만) |
| 원 인 | ■ 균열손상진전, 우수유입 | 원 인 | ■ 건조수축, 온도변화, 공용기간증가 |

| 대 책 | ■ 단면보수 | 대 책 | ■ 표면처리 |

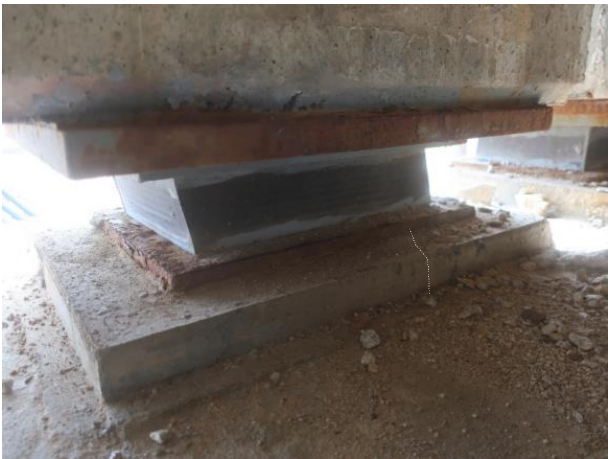
| 현 황 | ■ P18 받침몰탈 균열(0.3mm미만) | 현 황 | ■ P1 받침콘크리트 보수완료 |
| 원 인 | ■ 건조수축, 온도변화, 공용기간증가 | - | - |

| 대 책 | ■ 표면처리 | - | - |

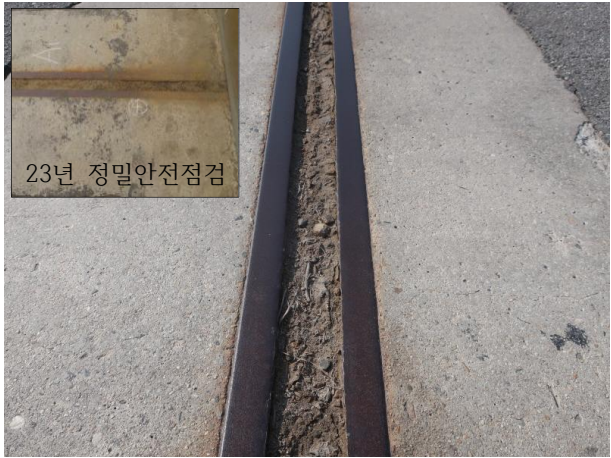
| 현 황 | ■ A1 신축이음 상부 유간토사퇴적 | 현 황 | ■ P3 신축이음 후타재 균열(0.3mm미만) |
| 원 인 | ■ 이물질 유입, 차량반복통행 | 원 인 | ■ 건조수축, 온도변화 |

| 대 책 | ■ 청소 | 대 책 | ■ 주의관찰 |

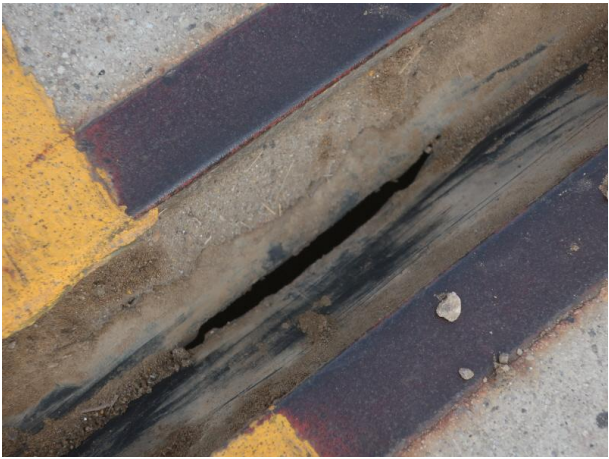
| 현 황 | ■ P9 신축이음 고무재 갈라짐(누수) | 현 황 | ■ P9 신축이음 후타재 파손 |
| 원 인 | ■ 공용기간증가 | 원 인 | ■ 차량반복통행 |

| 대 책 | ■ 유도배수관 설치 | 대 책 | ■ 단면보수 |

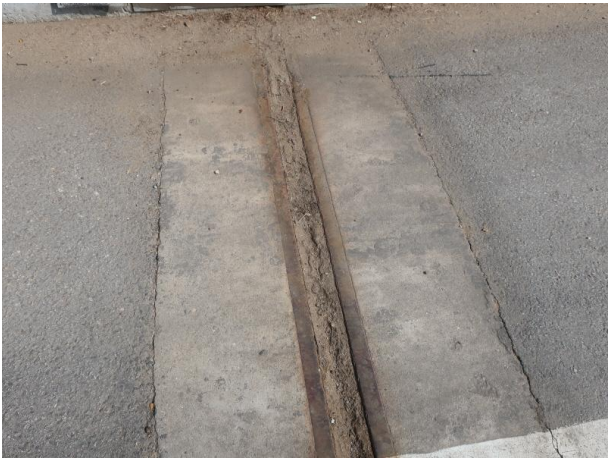
| 현 황 | ■ P12 신축이음장치 부식 | 현 황 | ■ P18 후타재 파손 |
| 원 인 | ■ 공용기간증가 | 원 인 | ■ 공용기간증가 |

| 대 책 | ■ 주의관찰 | 대 책 | ■ 단면보수 |

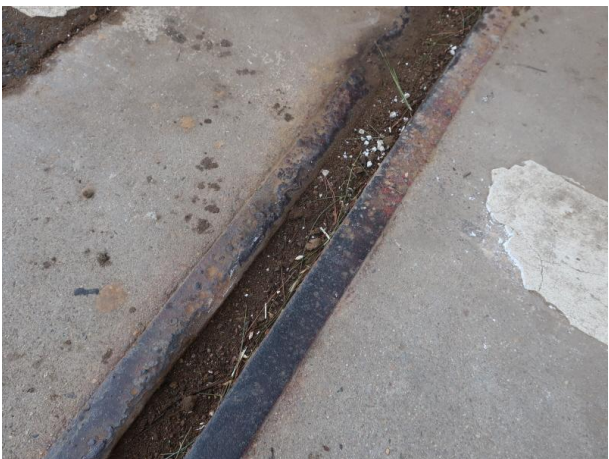
| 현 황 | ■ P12 신축이음장치 부식 | 현 황 | ■ P18 후타재 파손 보수완료 |
| 원 인 | ■ 공용기간증가 | - | - |

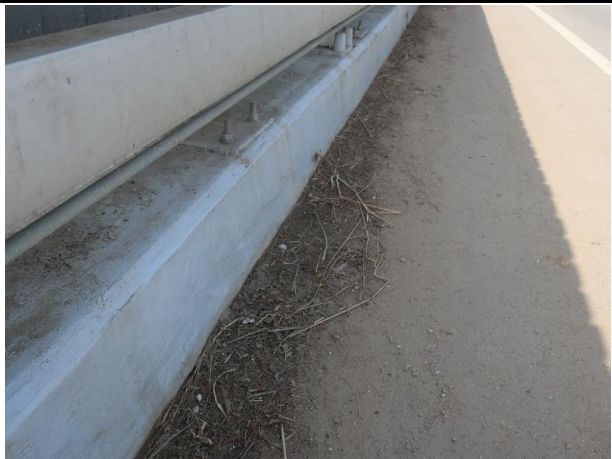
| 현 황 | ■ S18 교면 토사퇴적 | 현 황 | ■ S20 교면 토사퇴적 |
| 원 인 | ■ 이물질 유입, 차량반복통행 | 원 인 | ■ 이물질 유입, 차량반복통행 |

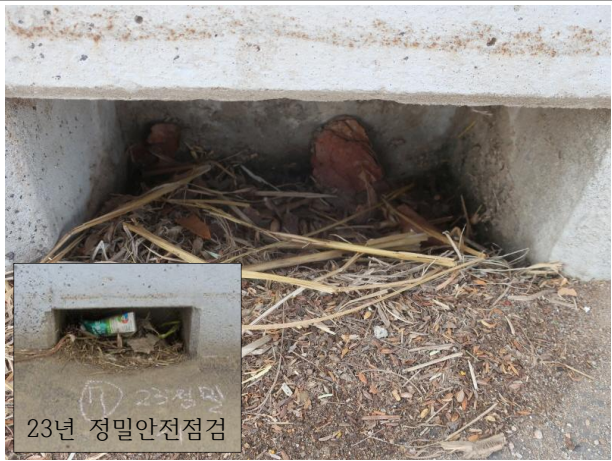
| 현 황 | ■ S1 상부 배수구 막힘 | 현 황 | ■ S8 하부 배수관 탈락 |
| 원 인 | ■ 이물질 유입 | 원 인 | ■ 공용기간증가, 수분접촉 |

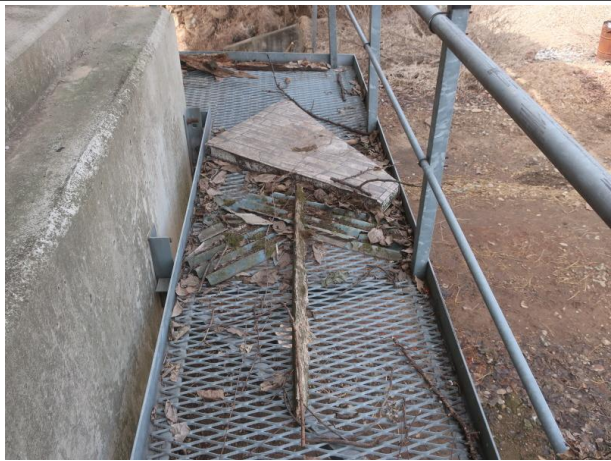
| 현황 | ■ P19 점검로 이물질 적치 | 현황 | ■ P15 점검로 발판파손 보수완료 |
| 원인 | ■ 주민 이물질 적치 | - | - |

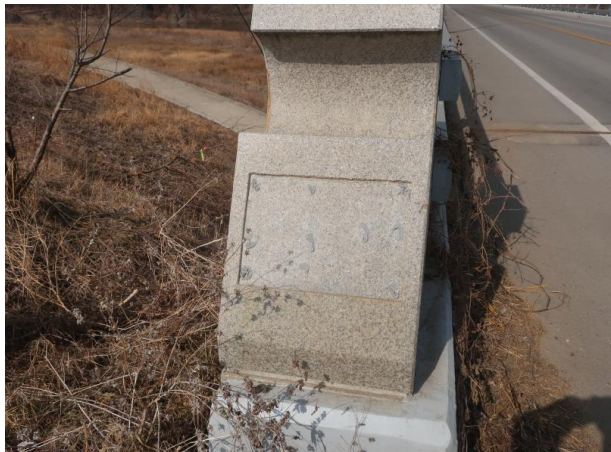
| <b>현 황</b> ■ S1 교량 설명판 망실 | <b>현 황</b> ■ S7 상수관 덮개 파손 |
| <b>원 인</b> ■ 인위적인 탈거 | <b>원 인</b> ■ 우수접촉, 외기영향 |

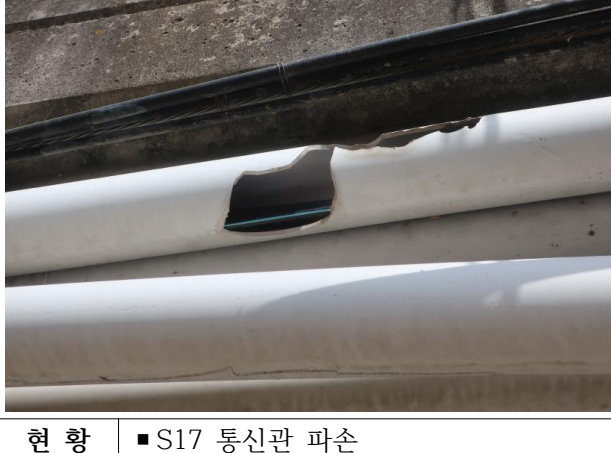
| <b>현 황</b> ■ S17 통신관 파손 | <b>현 황</b> ■ S18 접속계단 부식 |
| <b>원 인</b> ■ 물리적 충격 | <b>원 인</b> ■ 공용기간증가, 외기영향 |

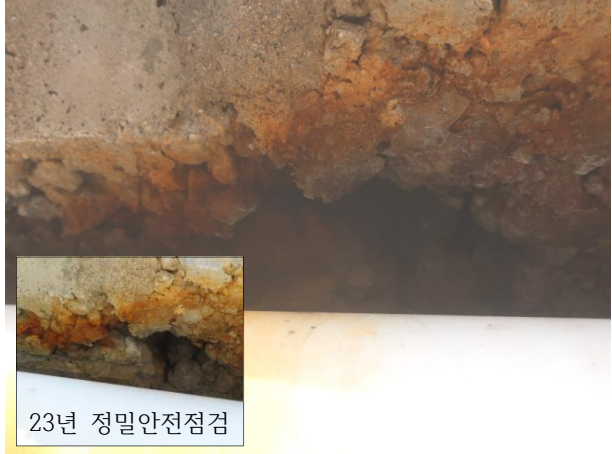
| S4 바닥판 철근노출 | S4 거더 균열(0.3mm미만) |

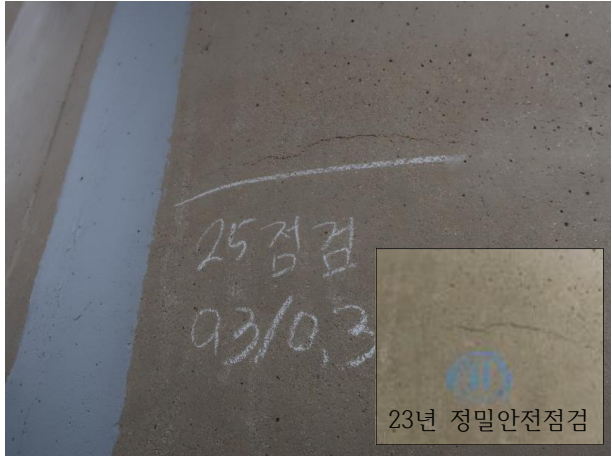
| P8 교각 균열(0.3mm이상) | P12 신축이음장치 부식 |
