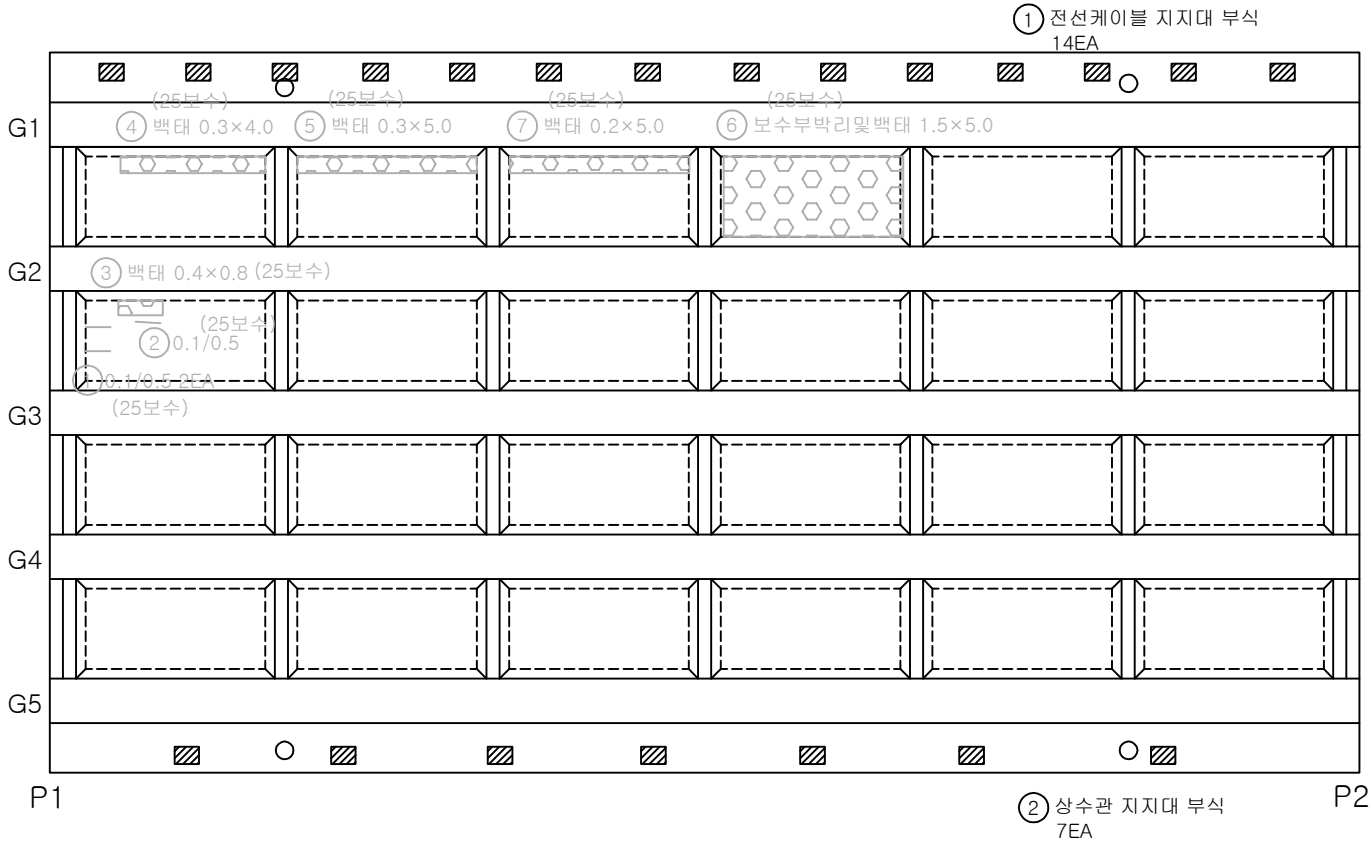
| 번호 | 발생<br>년도 | 부재 | 손상내용 | 손상물량 | | | | | | 비고 |
|---|---|---|---|---|---|---|---|---|---|---|
| 1 | 26상 | 부대시설 | 전선케이블 지지대 부식 | | | | 14 | 14.00 | EA | |
| 2 | 26상 | 부대시설 | 상수관 지지대 부식 | | | | 7 | 7.00 | EA | |

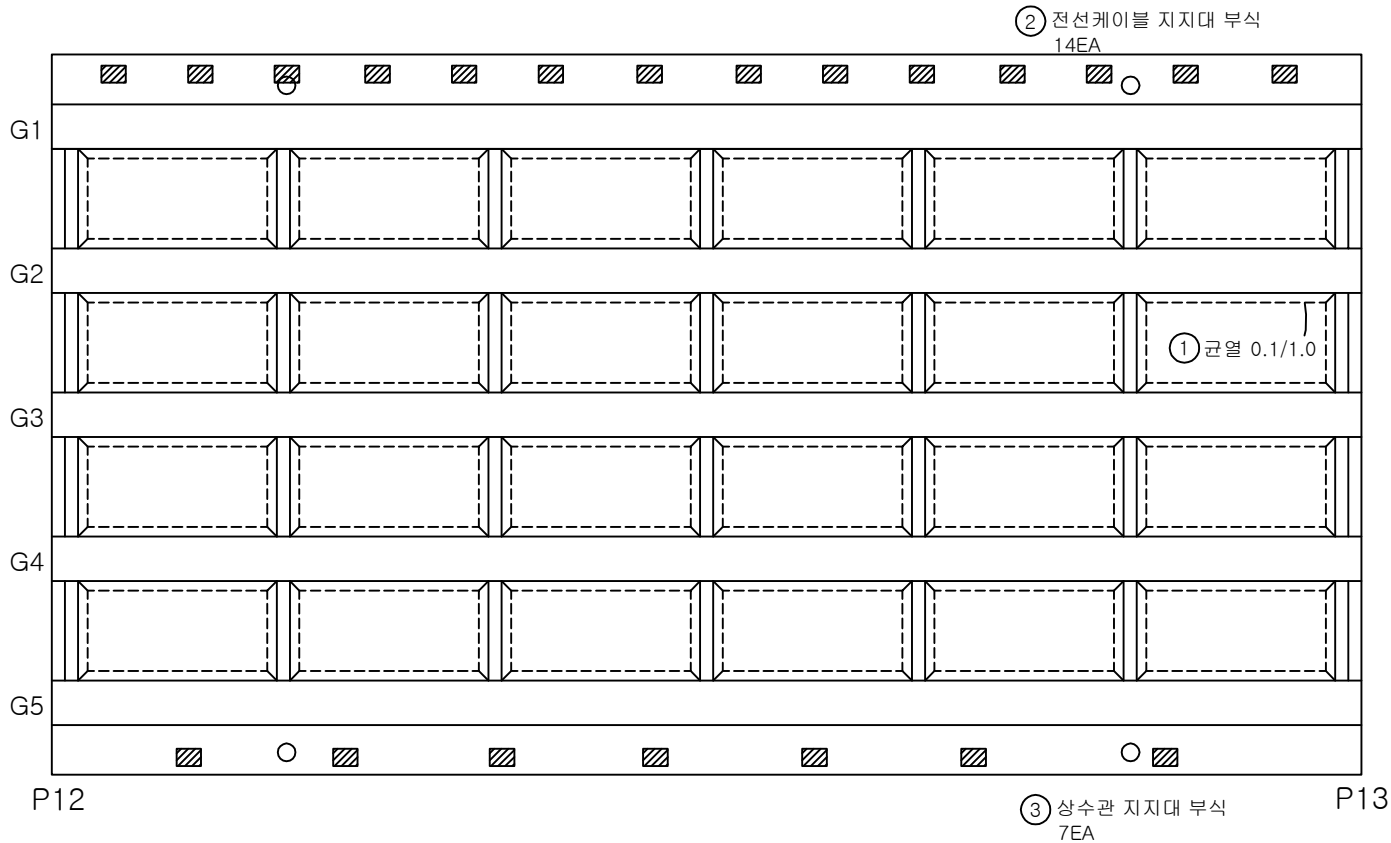
| 번호 | 발생<br>년도 | 부재 | 손상내용 | 손상물량 | | | | | 비고 |
|---|---|---|---|---|---|---|---|---|---|
| 1 | 기존 | 바닥판 | 균열 (0.3mm미만) | 0.1 | 1.0 | | 1 | 1.00 | m |
| 2 | 26상 | 부대시설 | 전선케이블 지지대 부식 | | | | 14 | 14.00 | EA |
| 3 | 26상 | 부대시설 | 상수관 지지대 부식 | | | | 7 | 7.00 | EA |

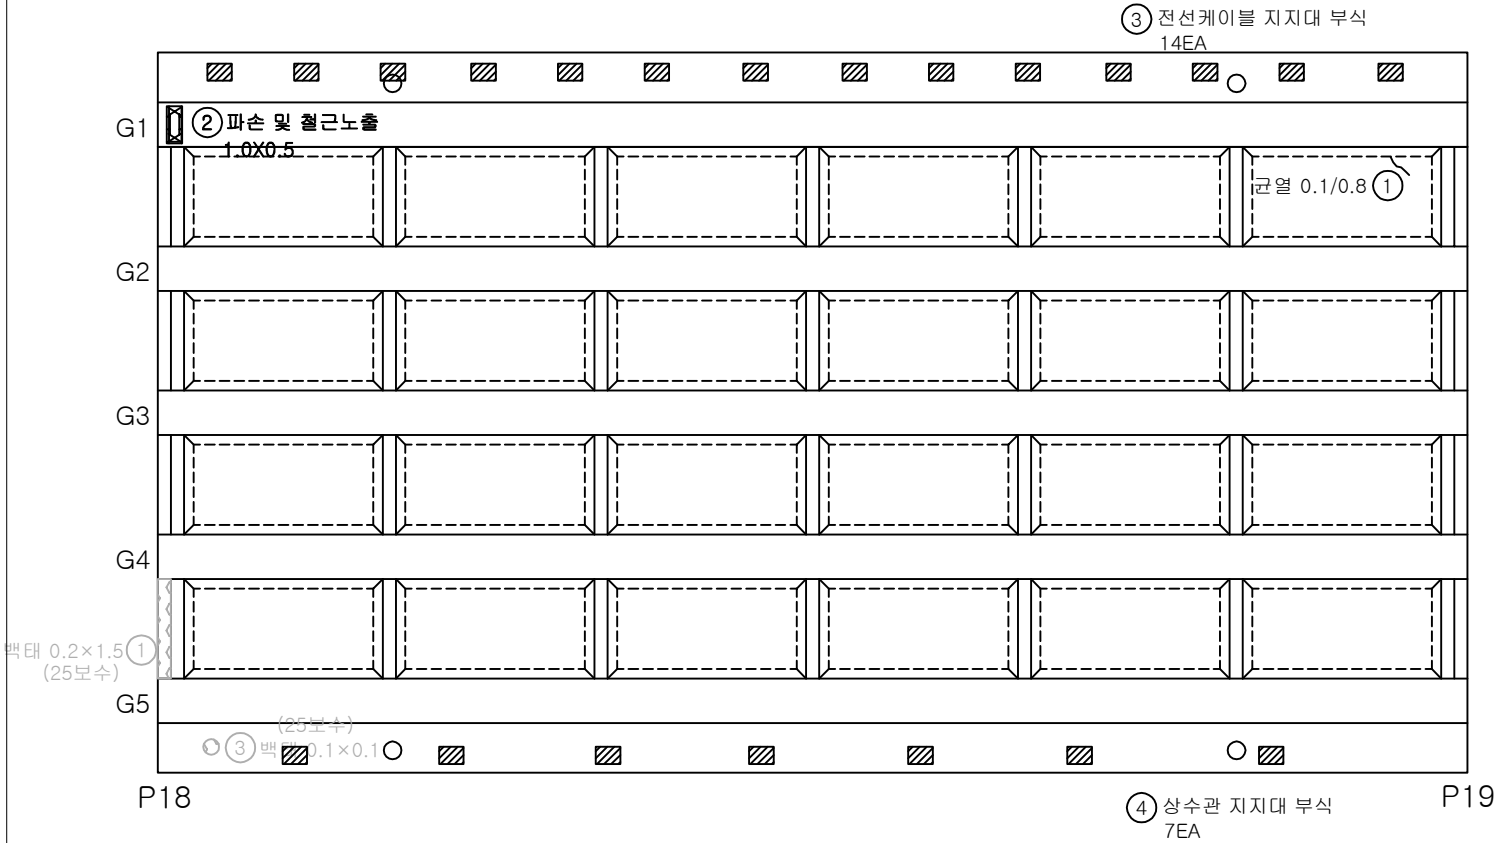
| 번호 | 발생<br>년도 | 부재 | 손상내용 | 손상물량 | | | | | | 비고 |
|---|---|---|---|---|---|---|---|---|---|---|
| 1 | 기존 | 바닥판 | 균열(0.3mm미만) | 0.1 | 0.8 | | 1 | 0.80 | m | |
| 3 | 26상 | 부대시설 | 전선케이블 지지대 부식 | | | | 14 | 14.00 | EA | |
| 4 | 26상 | 부대시설 | 상수관 지지대 부식 | | | | 7 | 7.00 | EA | |

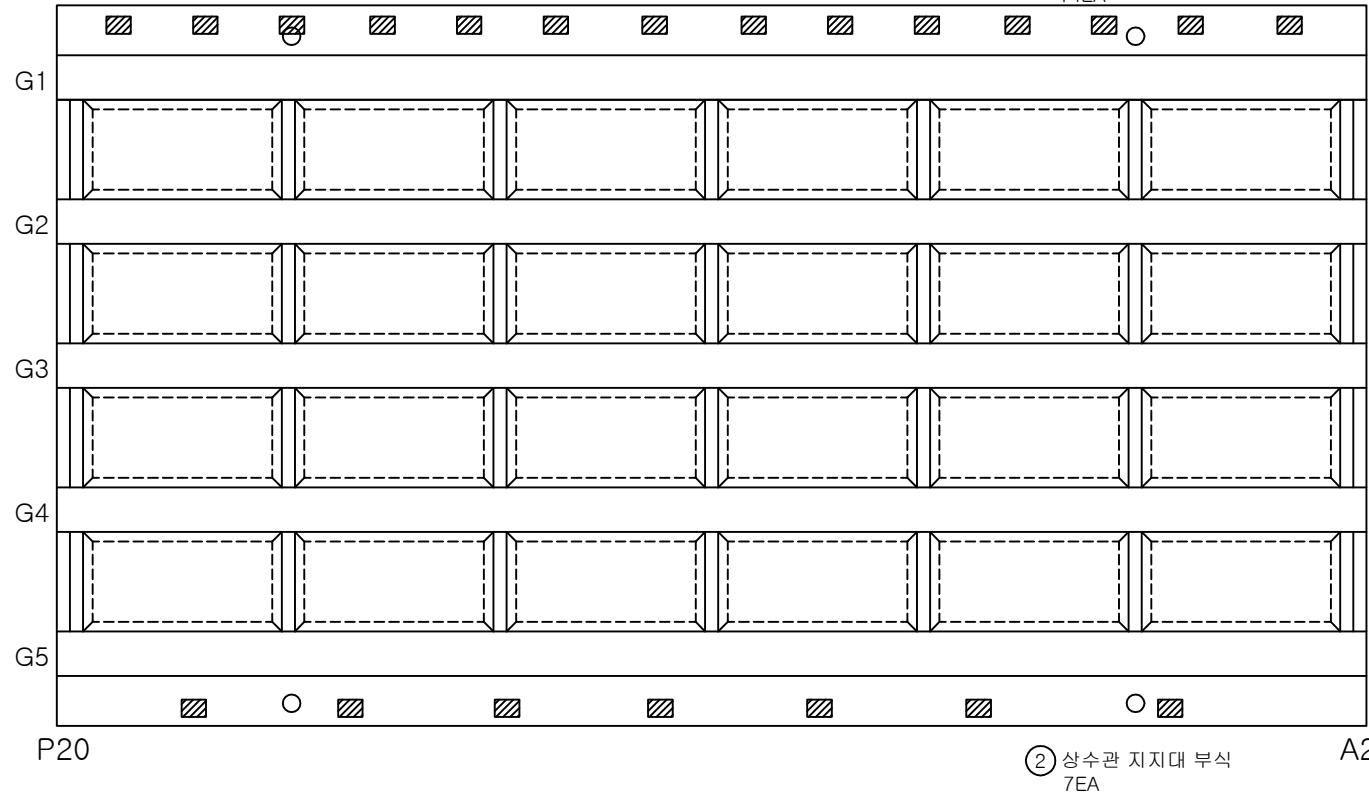
① 전선케이블 지지대 부식  
14EA

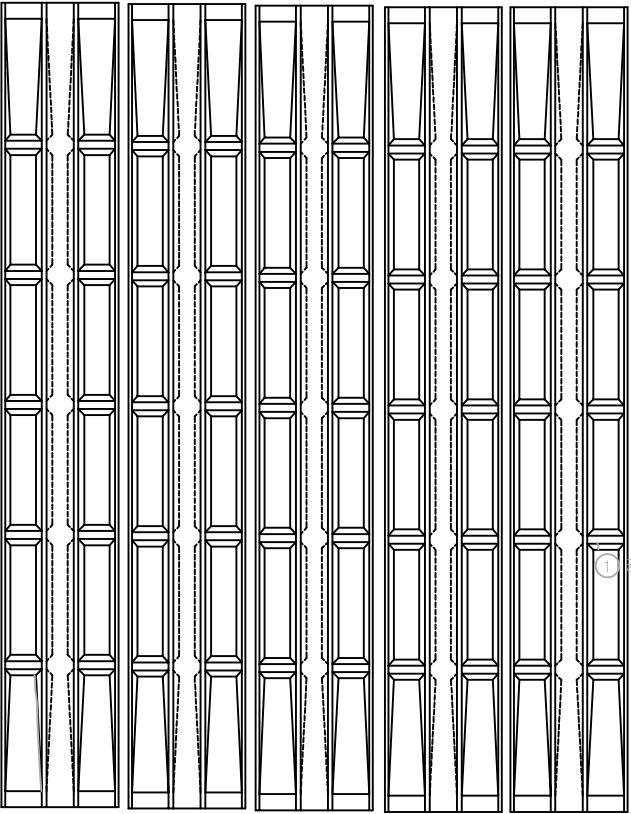
② 균열 0.1/5.0  
(25보수)

① 균열 0.1/0.3  
(25보수)

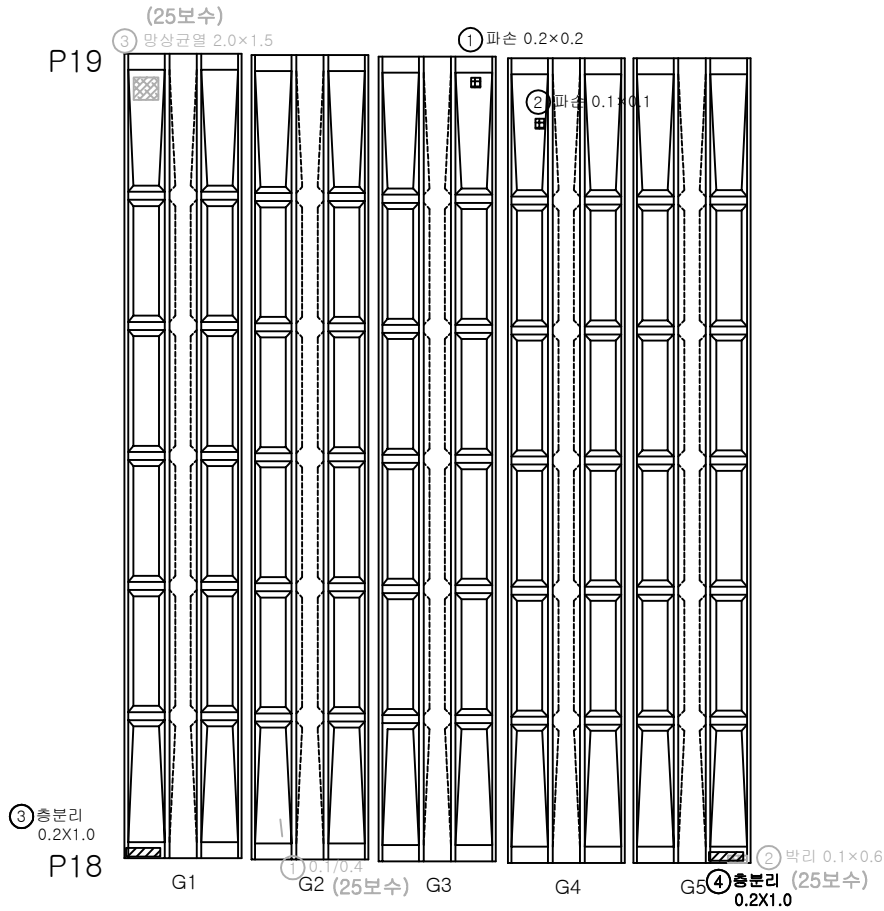
| 번호 | 발생<br>년도 | 부재 | 손상내용 | 손상물량 | | | | | | 비고 |
|---|---|---|---|---|---|---|---|---|---|---|
| 3 | 25년 | 거더 | 총분리 | | 0.2 | 1.0 | 1 | 0.20 | m <sup>2</sup> | 손상중거 |

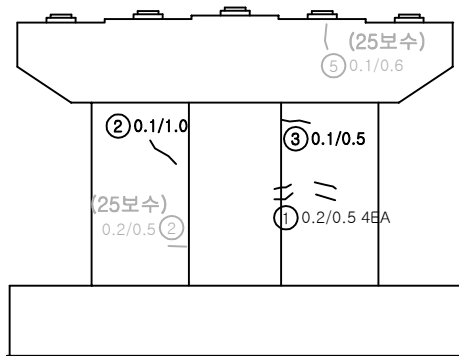
- (25보수)  
발침콘크리트 균열 ①  
0.1/0.3(2EA)
- ⑤ 발침 도장박리  
0.5X0.5 X3EA
- ⑥ plate 부식  
3EA
