| 범<br>례 | 균열 | 망상균열 | 편형, 공동 | 용역명 | 2025년 북상교 정밀안전진단 용역 |

| 바리, 파손 | 배수구 | 균열, 변형 | 진단기관 | (주)평성엔지니어링 |

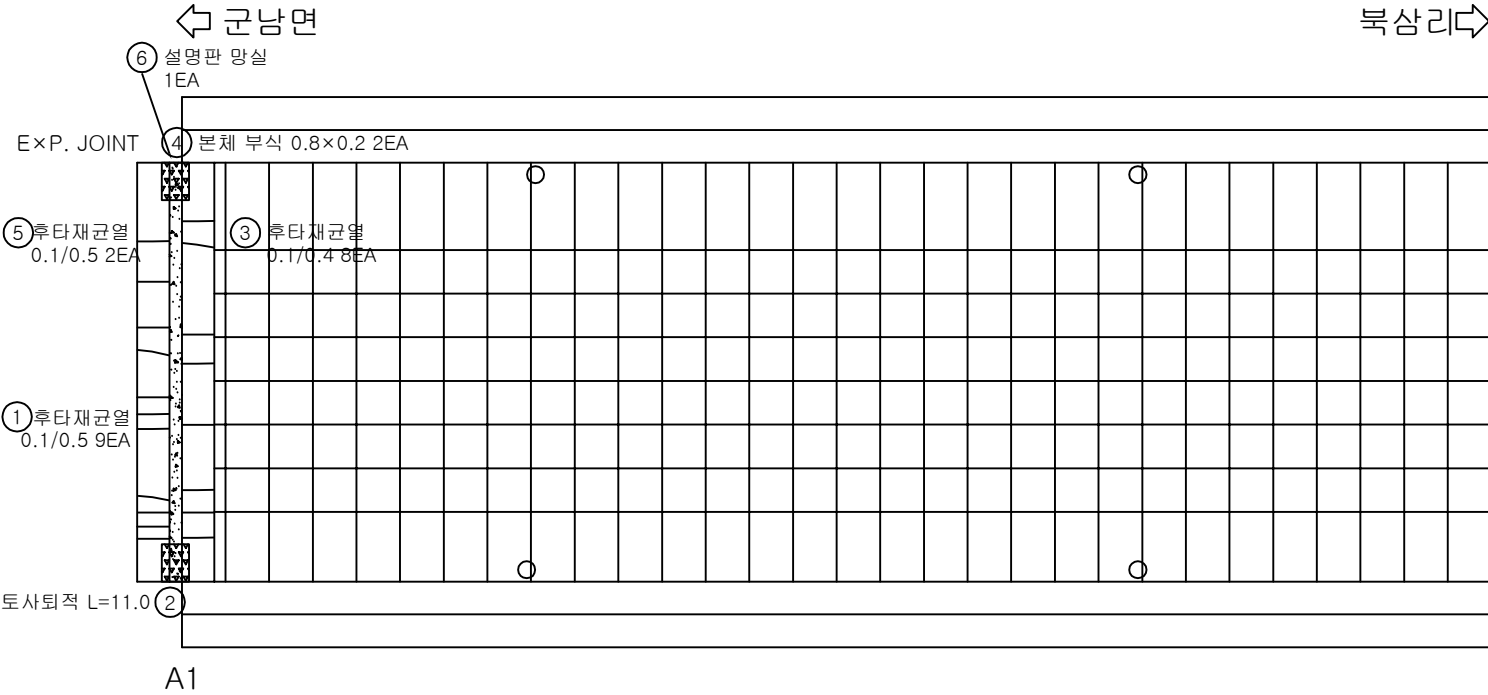
슬래브상면(S1)

| 번호 | 발생<br>년도 | 부재 | 손상내용 | 손상물량 | | | | | | 비고 |
|---|---|---|---|---|---|---|---|---|---|---|
| 1 | 기존 | 신축이음 | 후타재 균열 | 0.1 | 0.5 | | 9 | 4.50 | m | |
| 2 | 기존 | 신축이음 | 토사퇴적 | | 11.0 | | 1 | 11.00 | m | |
| 3 | 기존 | 신축이음 | 후타재 균열 | 0.1 | 0.4 | | 8 | 3.20 | m | |
| 4 | 기존 | 신축이음 | 본체 부식 | | 0.8 | 0.2 | 2 | 0.32 | m <sup>2</sup> | |
| 5 | 기존 | 신축이음 | 후타재 균열 | 0.1 | 0.5 | | 2 | 1.00 | m | |
| 6 | 25년 | 기타시설 | 설명판 망실 | | | | 1 | 1.00 | EA | |

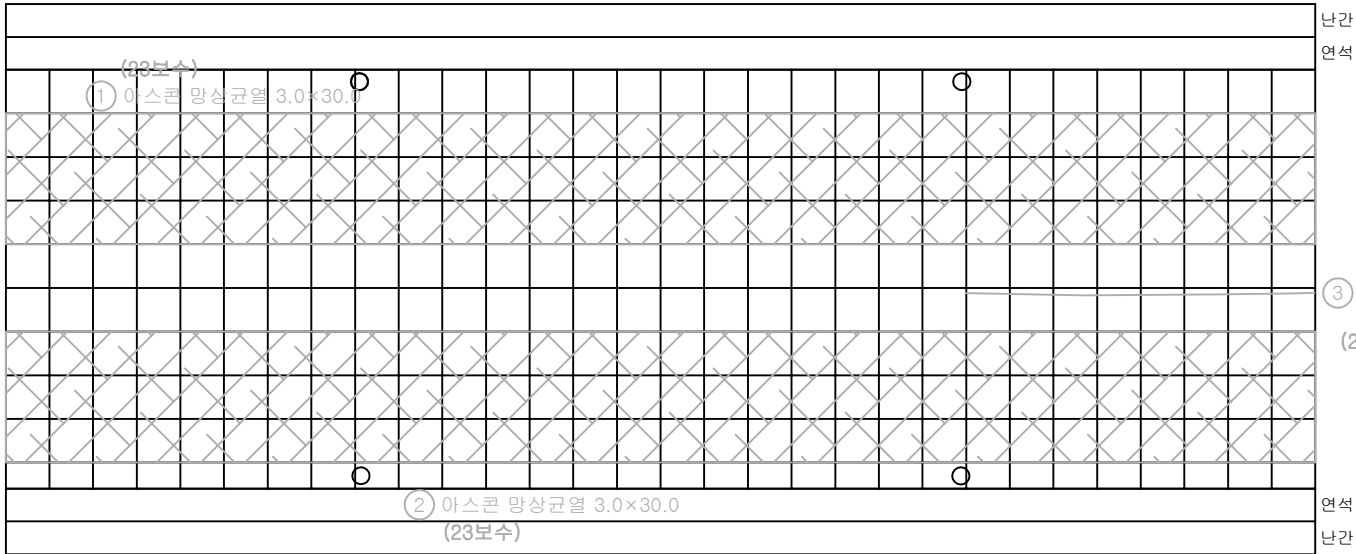
(3) 아스콘 균열  
L=8.0  
(23보수)

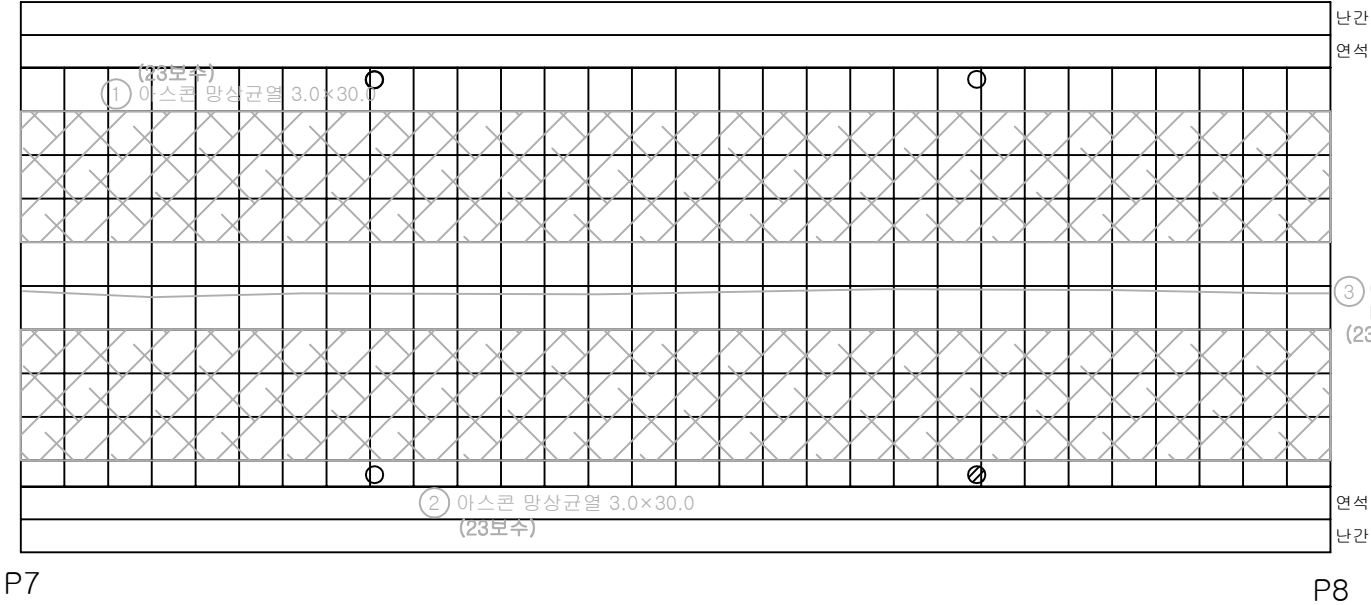
③ 아스콘 균열  
L=30.0  
(23보주)

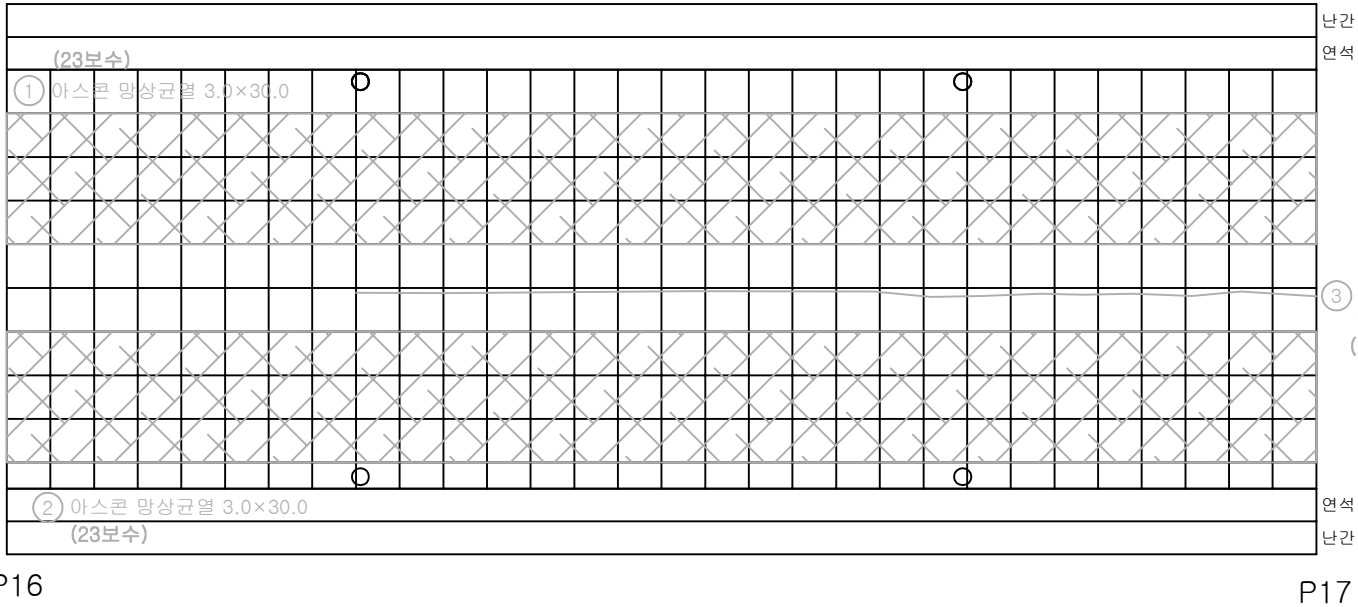
③ 아스콘 균열  
L=20.0  
(23보수)

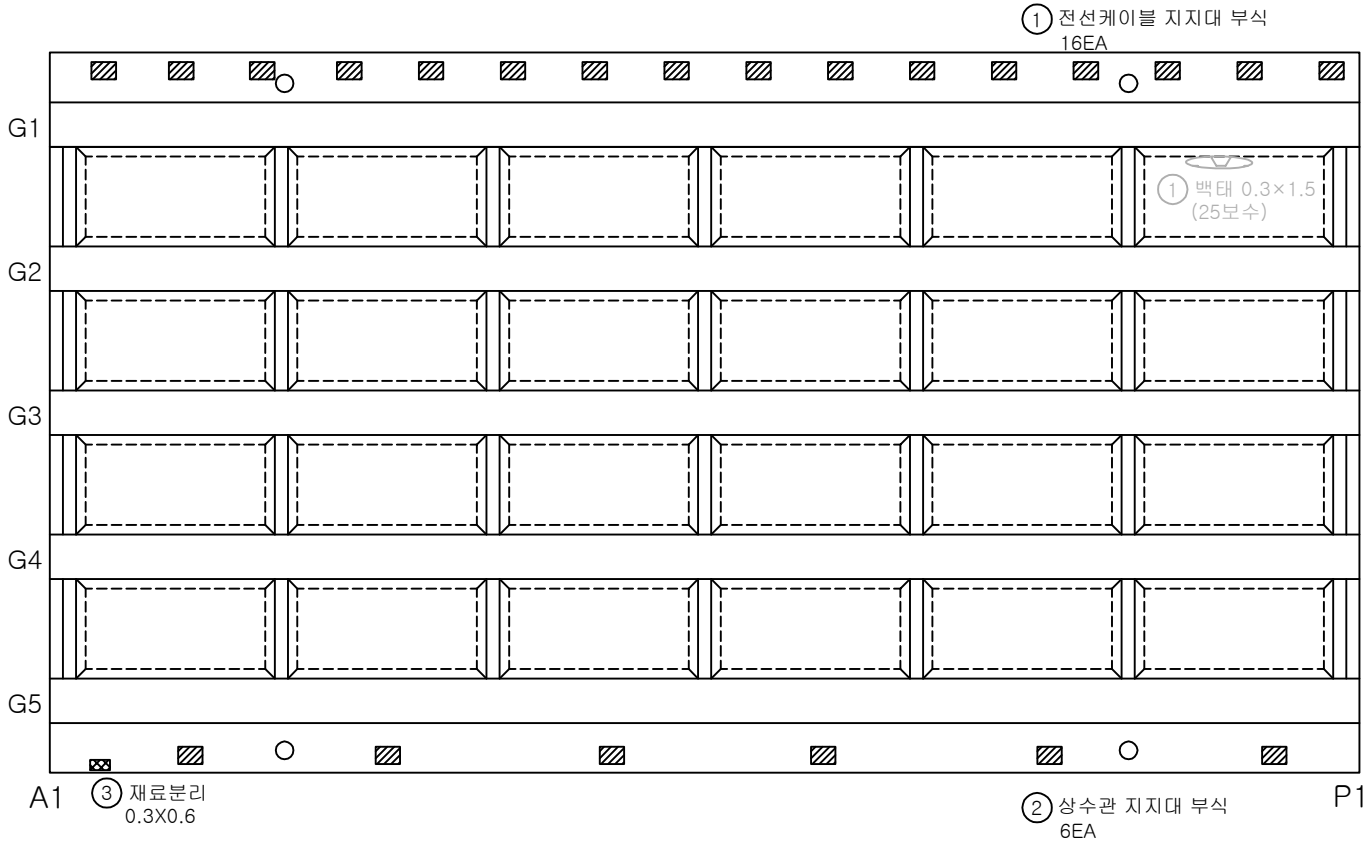
| 번호 | 발생<br>년도 | 부재 | 손상내용 | 손상물량 | | | | | | 비고 |
|---|---|---|---|---|---|---|---|---|---|---|
| 1 | 26상 | 부대시설 | 전선케이블 지지대 부식 | | | | 16 | 16.00 | EA | |
| 2 | 26상 | 부대시설 | 상수관 지지대 부식 | | | | 6 | 6.00 | EA | |

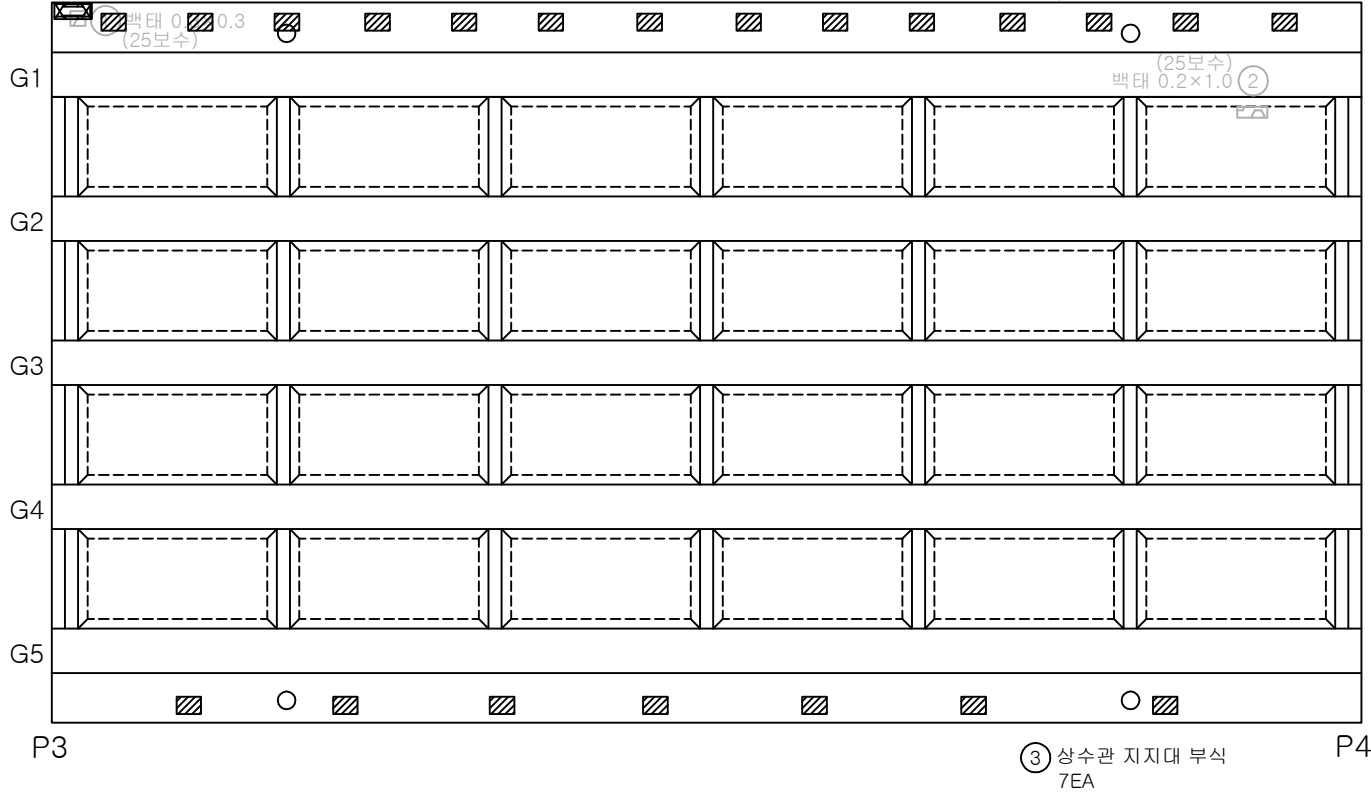
② 전선케이블 지지대 부식  
14EA

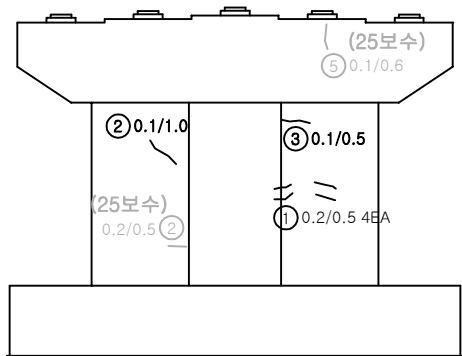
- (25보수)  
받침콘크리트 균열 ①  
0.1/0.3(2EA)
- ⑤ 받침 도장박리  
0.5X0.5 X3EA
- ⑥ plate 부식  
3EA

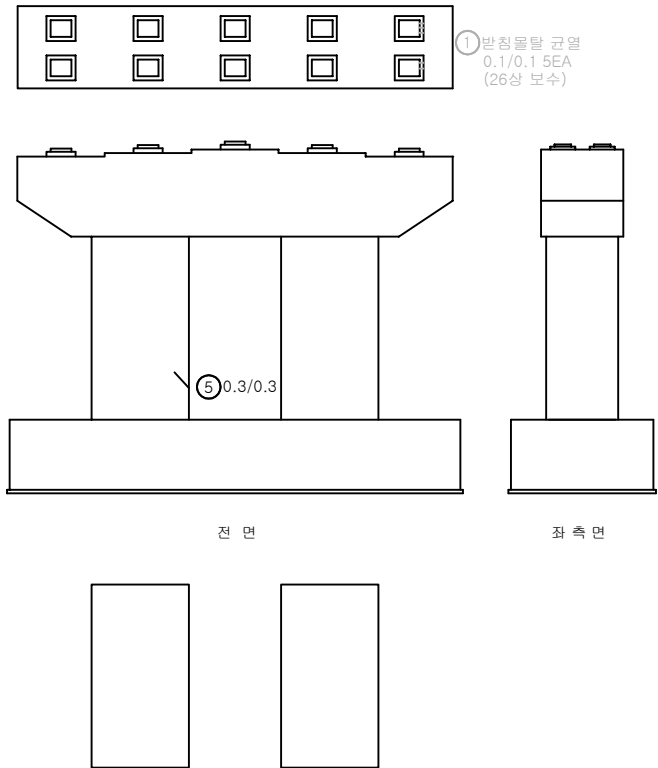
교각(P13)

① 받침물타갈 균열  
0.1/0.1 5EA  
(26상 보수)

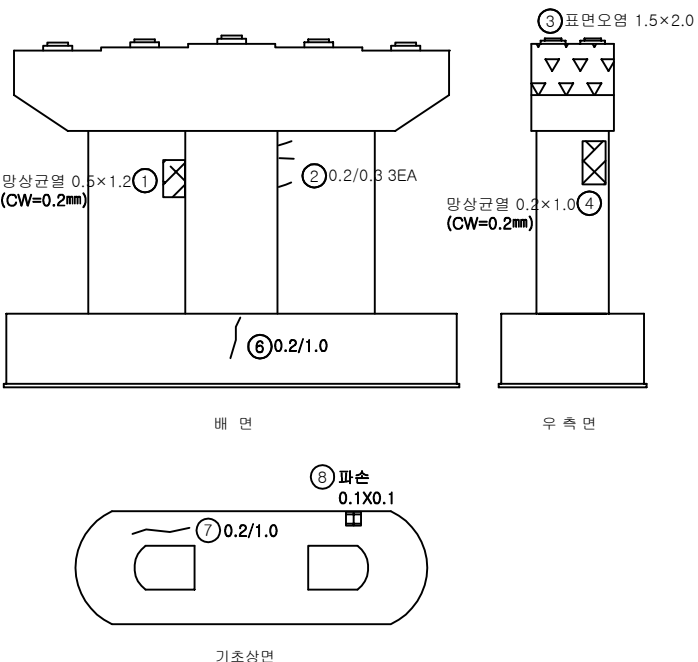
망상균열 0.5x1.2 ①  
(CW=0.2mm)

② 0.2/0.3 3EA

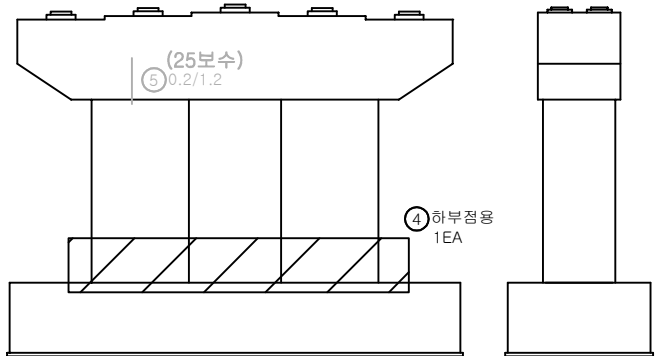
(25보수)  
받침콘크리트 균열 ②  
0.1/0.4 3EA
