| 균열 | 망상균열 | 전침, 공동 | 용역명 | 2025년 북삼교 등 98개소 정기안전점검 용 |
| 누수, 습윤 | 백태 | 이물질피착 | 조사일시 | 2025.11 |
| 철근노출 | 철근부식 | 기 타 | 도면번호 | 01 |

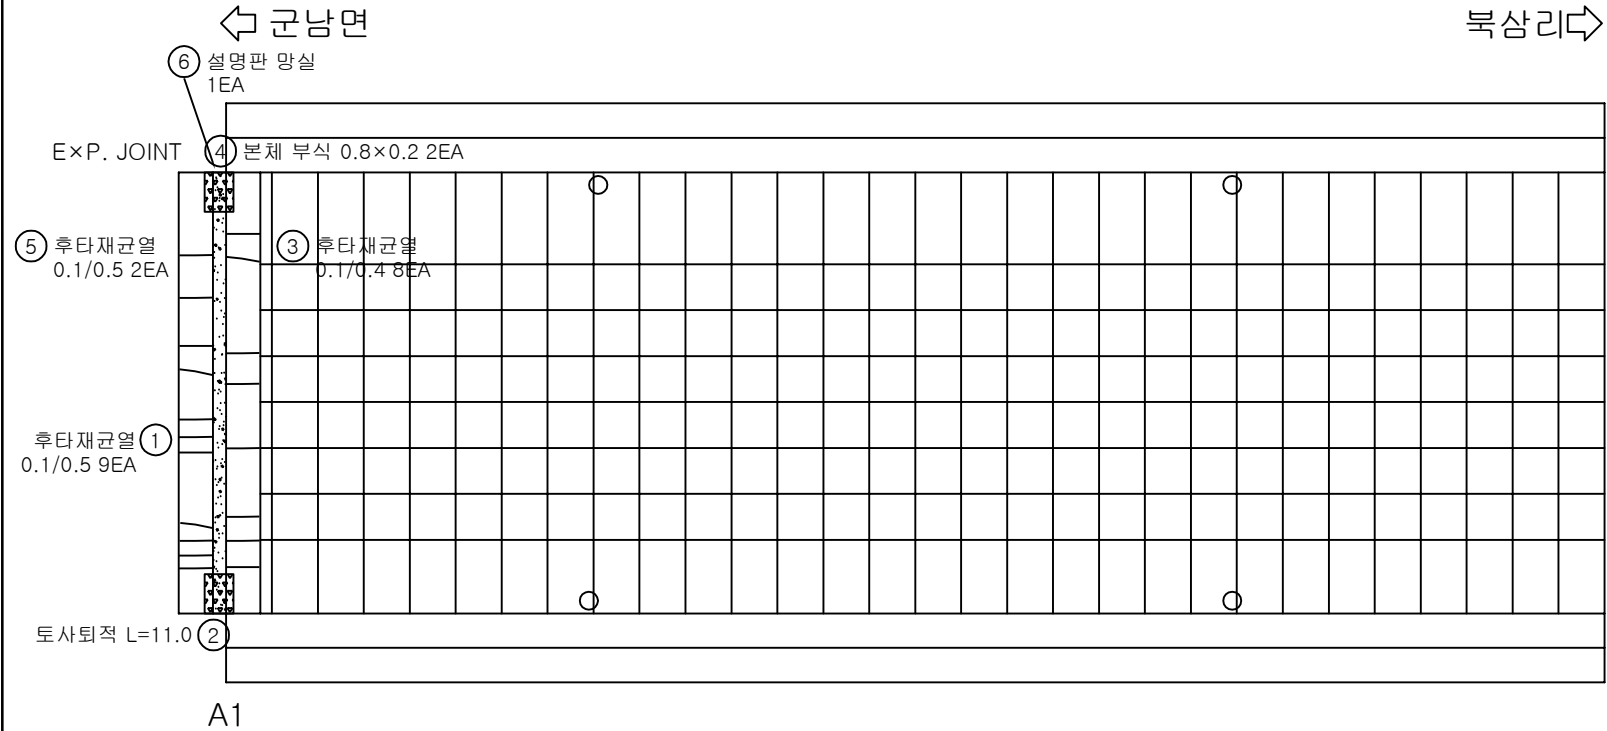
| 번호 | 손상내용 | 손상물량 | | | 비고 |
|---|---|---|---|---|---|
| 1 | 후타재 균열 | 0.1 | 0.5 | 9 | |
| 2 | 토사퇴적 | - | 11.0 | 1 | |
| 3 | 후타재 균열 | 0.1 | 0.4 | 8 | |
| 4 | 본체 부식 | 0.8 | 0.2 | 2 | |
| 5 | 후타재 균열 | 0.1 | 0.5 | 2 | |
| 6 | 설명판 망실 | - | - | 1 | |

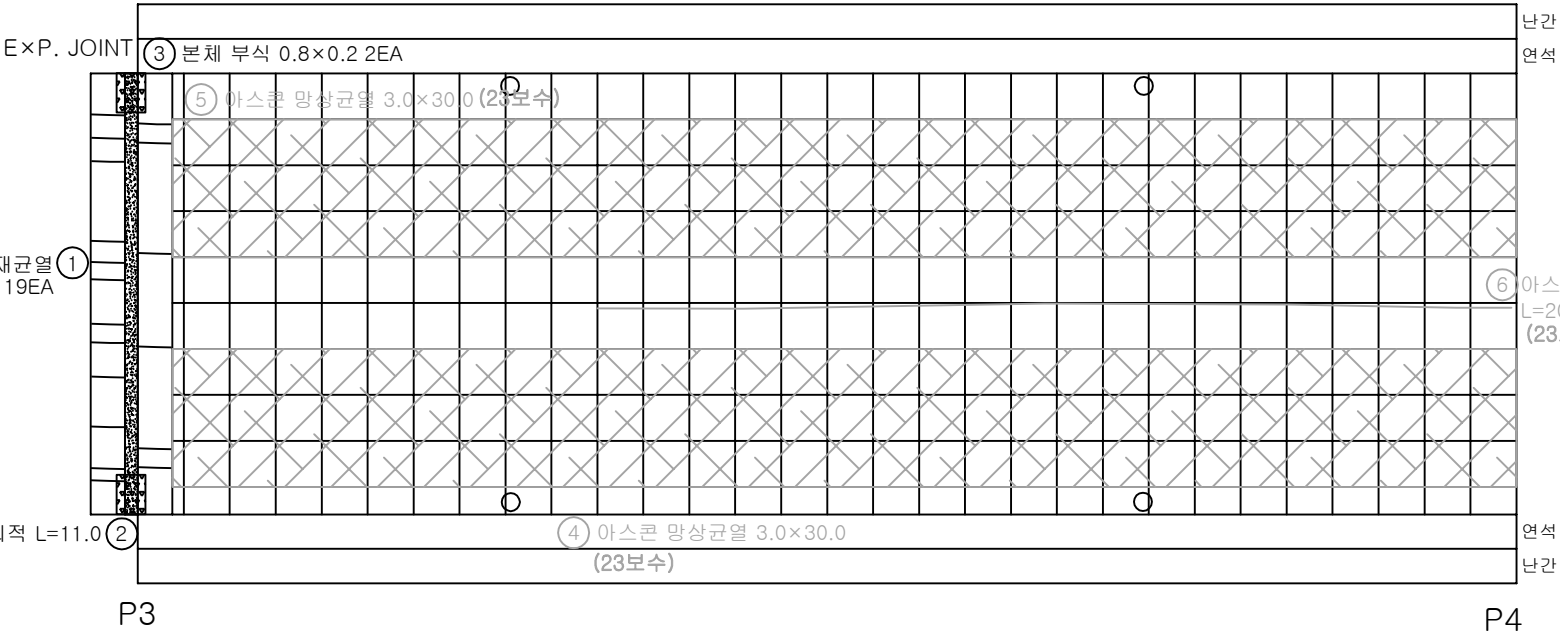
| ⑬ 철근노출 | ⑭ 철근부식 | ⑮ 기타 | 도면번호 | 04 |

| 번호 | 손상내용 | 손상물량 | | | 비고 |
|---|---|---|---|---|---|
| 1 | 후타재 균열 | 0.1 | 0.4 | 19 | |
| 3 | 본체 부식 | 0.8 | 0.2 | 2 | |

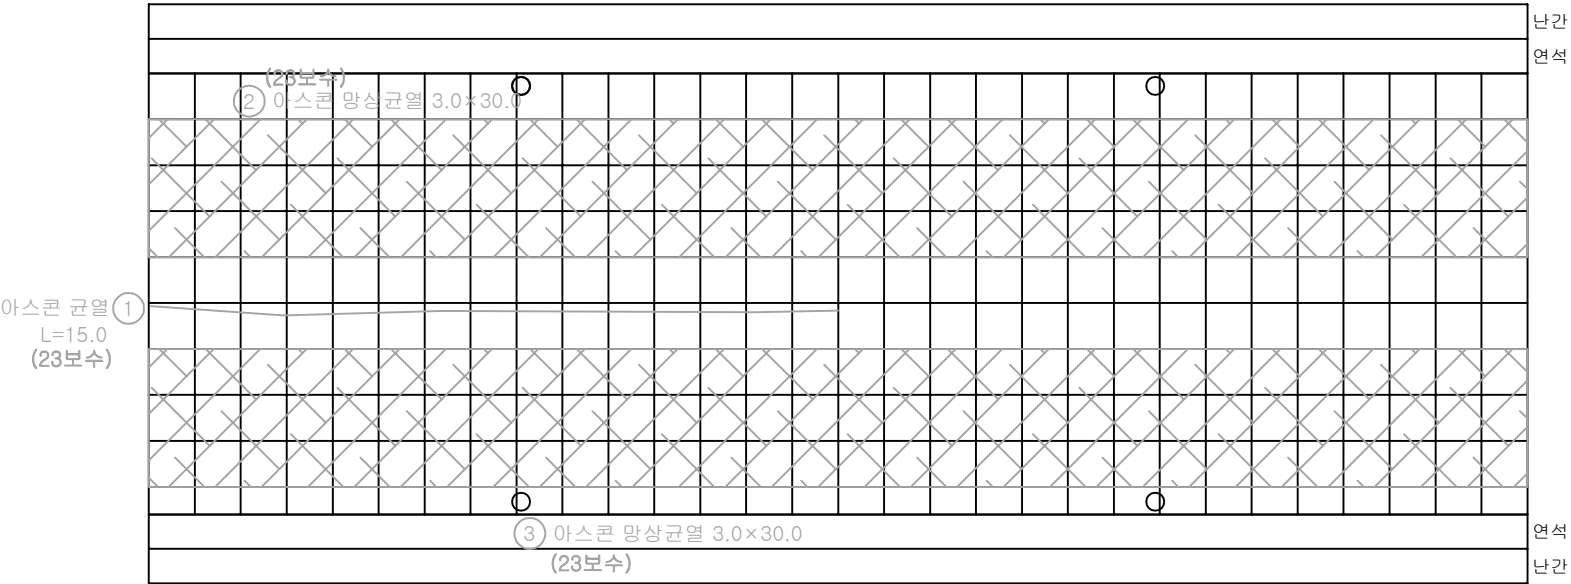
| 철근노출 | 철근부식 | 기타 | 도면번호 | 11 |

아스콘 균열 ①  
L=15.0  
(23보수)

(23보수)  
② 아스콘 망상균열 3.0×30.0

③ 아스콘 망상균열 3.0×30.0  
(23보수)
