## 4. 양노2교

### 4.1 시설물의 개요

본 시설물은 경기도 화성시 비봉면 양노리 217-3에 위치한 교량으로서 총 연장 60.0m, 폭 20.9m, 왕복 4차로로 시공되어 있다.

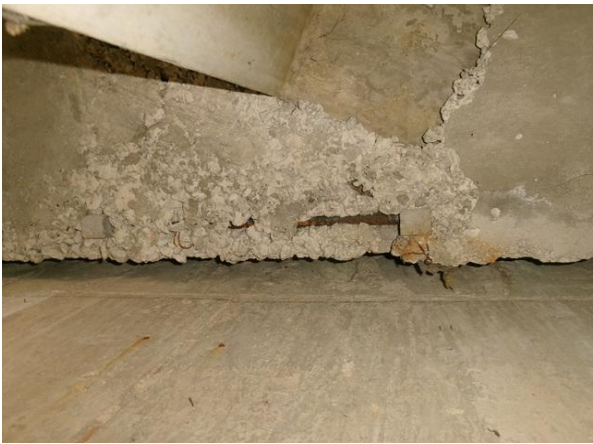
| 손상현황 | • S1 철근노출 | 손상현황 | • S1 재료분리 |
| 원 인 | • 시공미흡, 다짐미흡 등 | 원 인 | • 시공미흡, 다짐미흡 등 |

| 조치방안 | • 단면보수(방청) | 조치방안 | • 단면보수 |

- 바닥판하면에서 조사된 층분리, 재료분리, 박리, 열화의 경우 시공미흡, 다짐미흡, 거푸집 조기탈거, 공용기간 증가 등에 의한 손상으로 구조적인 영향을 미치는 손상은 아니나 내구성 확보 차원의 단면보수 등의 적절한 보수를 실시하는 것이 바람직하다.
- 조사된 철근노출, 파손 및 철근노출, 철근부식의 경우 우수유입, 시공미흡, 다짐미흡, 피복부족, 공용기간 증가 등 복합적인 원인에 의해 발생한 손상으로 판단되며, 내구성 저하 방지 차원의 단면보수(방청) 등 적절한 방안의 보수를 실시하는 것이 필요할 것으로 판단된다.

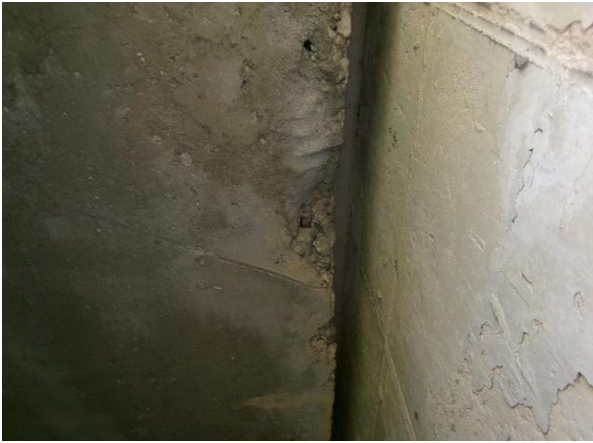
| 손상현황 | • S1 파손 및 철근노출 | 손상현황 | • S1 파손 및 철근노출 |
| 원 인 | • 시공미흡, 다짐미흡 등 | 원 인 | • 우수유입, 다짐미흡 등 |

| 조치방안 | • 단면보수(방청) | 조치방안 | • 단면보수(방청) |

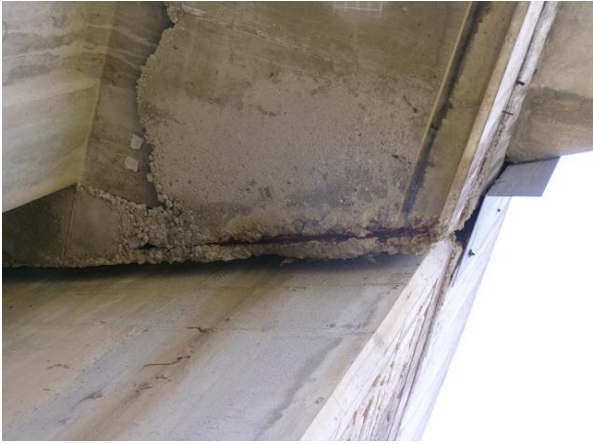
| 손상현황 | • S1 철근부식 | 손상현황 | • S1 층분리 |
| 원 인 | • 우수유입, 피복부족 등 | 원 인 | • 다짐미흡, 거푸집 조기탈거 등 |

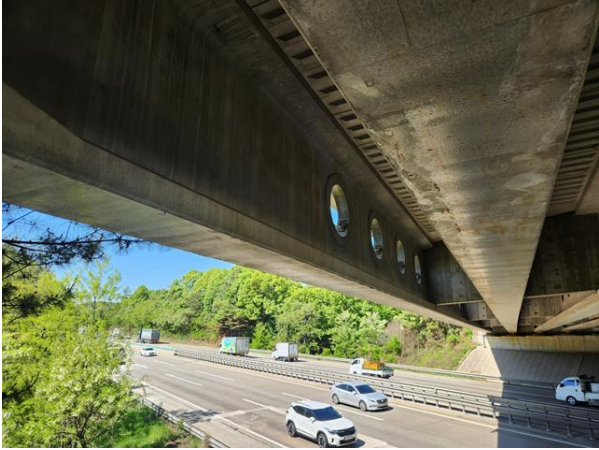
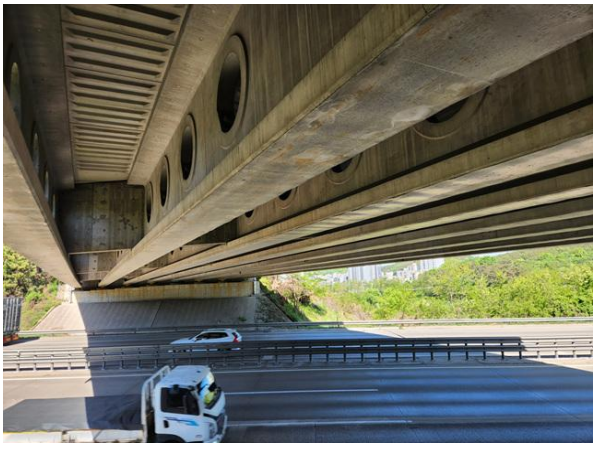
| 손상현황 | • S1 거더 상태양호 | 손상현황 | • S1 거더 상태양호 |

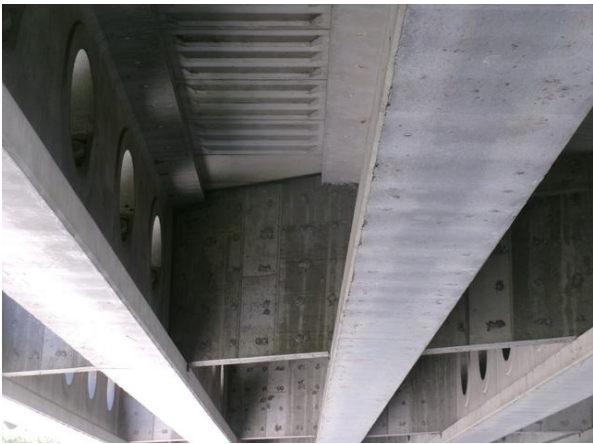
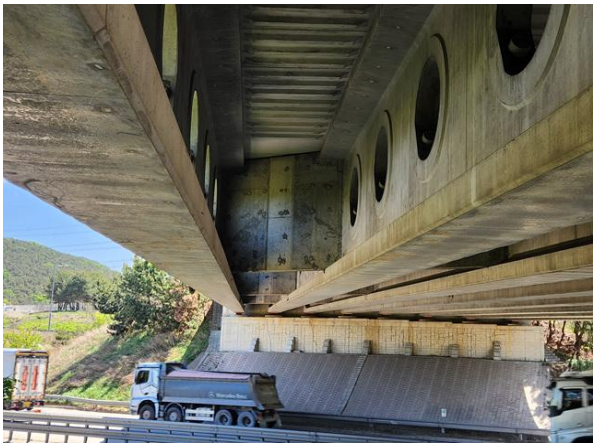
| 손상현황 | • S1 가로보 상태양호 | 손상현황 | • S1 가로보 상태양호 |

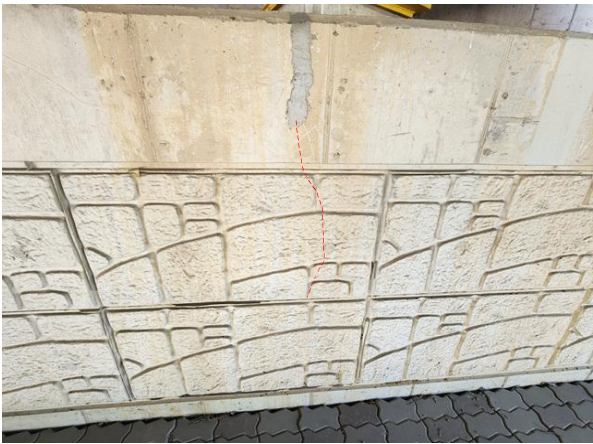
| 손상현황 | • A1 균열(0.3mm미만) | 손상현황 | • A1 콘크리트 박리 |
| 원 인 | • 건조수축, 거푸집 조기탈거 등 | 원 인 | • 우수유입, 공용기간 증가 등 |

| 조치방안 | • 표면처리 | 조치방안 | • 단면보수 |

- 교대에서 조사된 균열(0.3mm미만)의 경우 건조수축, 거푸집 조기탈거 등 복합적인 원인에 의한 것으로 구조적인 영향을 미치는 손상은 아니나 내구성 확보 차원의 표면처리 등의 적절한

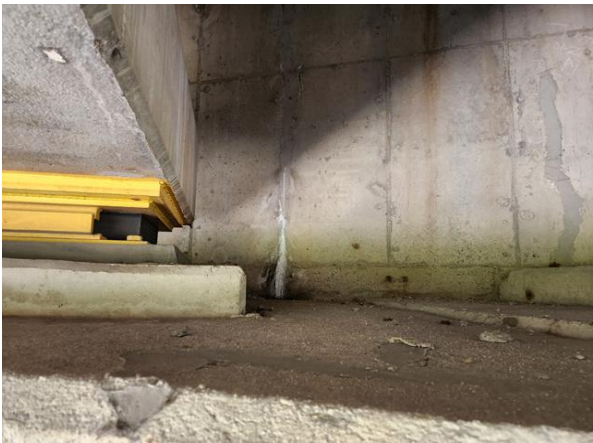
| 손상현황 | • A1 백태 | 손상현황 | • A2 콘크리트 파손 |
| 원 인 | • 습기흡착, 우수유입 등 | 원 인 | • 다짐미흡, 거푸집 조기탈거 등 |

| 조치방안 | • 단면보수 | 조치방안 | • 단면보수 |

- 조사된 백태의 경우 습기흡착, 우수유입 등 복합적인 원인에 의한 것으로 구조적인 영향을 미치는 손상은 아니나 내구성 확보 차원의 표면처리 등의 적절한 보수를 실시하는 것이 바람직하다.
- 조사된 박리, 파손, 열화의 경우 우수유입, 다짐미흡, 거푸집 조기탈거, 공용기간 증가 등 복합적인 원인에 의한 것으로 구조적인 영향을 미치는 손상은 아니나 내구성 확보 차원의 단면 보수 등의 적절한 보수를 실시하는 것이 바람직하다.
- 교대에 대한 변위(기울음)측정 결과, 변위가 없는 양호한 상태로 측정 및 검토되었다.

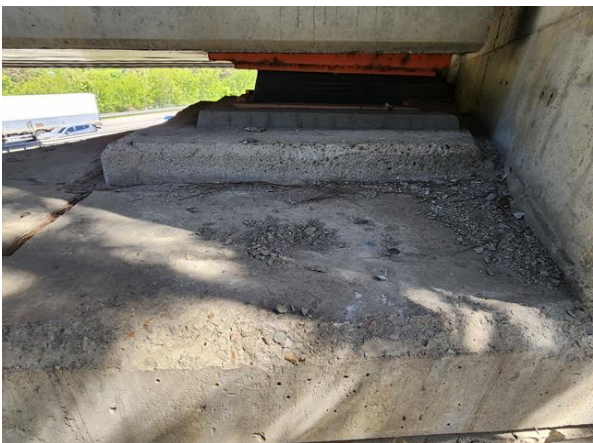
| 손상현황 | • A2 상면 콘크리트 박리 | 손상현황 | • A2 균열(0.3mm미만) |
| 원 인 | • 우수유입, 공용기간 증가 등 | 원 인 | • 건조수축, 거푸집 조기탈거 등 |

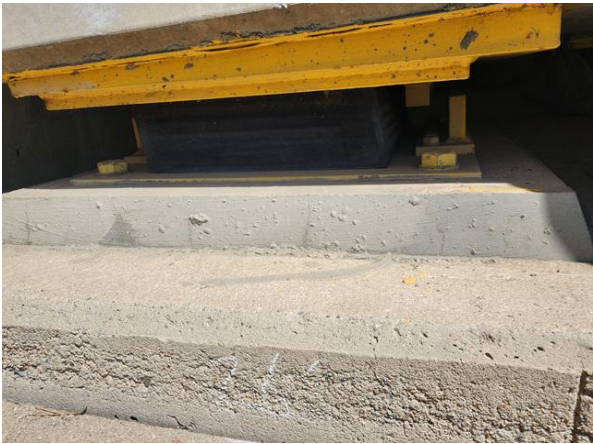
| 손상현황 | • A1-SH8 무수축물탈 균열(0.3mm미만) | 손상현황 | • A1-SH8 받침콘크리트 열화 |
| 원 인 | • 건조수축, 거푸집 조기탈거 등 | 원 인 | • 우수유입, 공용기간 증가 등 |

| 조치방안 | • 표면처리 | 조치방안 | • 단면보수 |

- 교량받침에서 조사된 무수축물탈 균열(0.3mm미만)의 경우 건조수축, 거푸집 조기탈거 등에 의한 손상으로 구조적인 영향을 미치는 손상은 아니나 내구성확보 차원의 표면처리 등의 적절한 보수를 실시하는 것이 바람직하다.
- 조사된 받침콘크리트 박리, 재료분리, 열화의 경우 우수유입, 다짐미흡, 공용기간 증가 등에 의한 손상으로 구조적인 영향을 미치는 손상은 아니나 내구성확보 차원의 단면보수 등의 적절한 보수를 실시하는 것이 바람직하다.

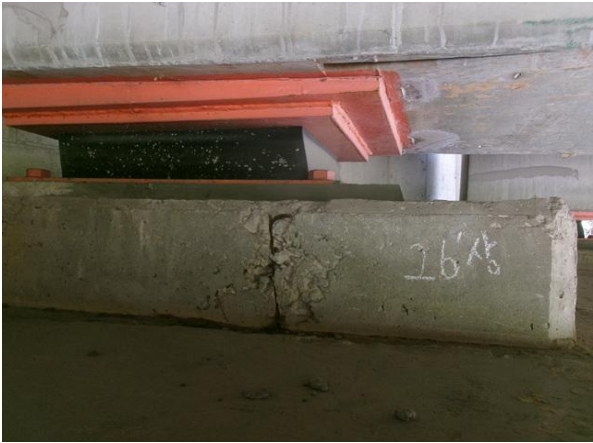
| 손상현황 | • A2-SH7 받침콘크리트 재료분리 | 손상현황 | • A2-SH8 받침콘크리트 박리 |
| 원 인 | • 다짐미흡 등 | 원 인 | • 우수유입, 공용기간 증가 등 |

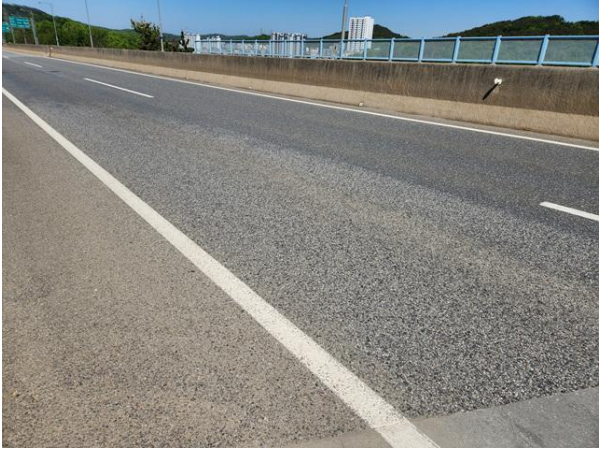
| 손상현황 | • S1 아스콘 열화 | 손상현황 | • S1-A1 접속도로 아스콘 열화 |
| 원 인 | • 수분침투, 제설제, 동결융해 등 | 원 인 | • 수분침투, 제설제, 동결융해 등 |

- 교면포장에서 조사된 아스콘 열화는 수분침투, 제설제, 동결융해의 반복 등 복합적인 원인에 의한 손상으로 주행성에 영향을 미치는 손상은 아니나, 손상의 진전 및 2차 손상 방지 차원의 재포장 등 적절한 방안의 보수가 필요할 것으로 판단된다.

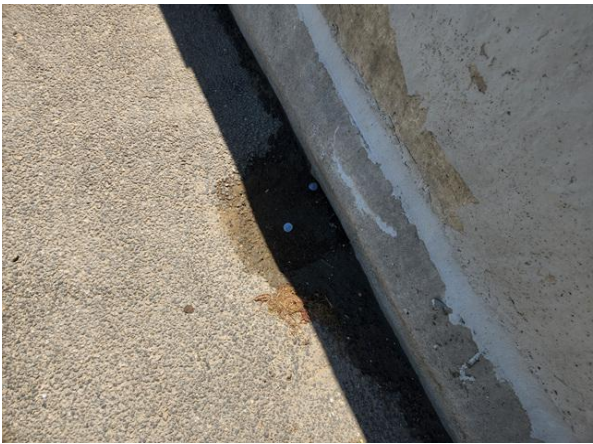
| 손상현황 | • S1 배수구 토사퇴적 | 손상현황 | • S1 배수구 토사퇴적 |
| 원 인 | • 비산먼지 퇴적, 공용기간 증가 | 원 인 | • 비산먼지 퇴적, 공용기간 증가 |

- 배수시설에서 조사된 배수구 토사퇴적의 경우 비산먼지 퇴적, 공용기간 증가 등에 의한 손상으로 판단되며, 원활한 배수기능 확보 및 2차손상 발생 예방을 위하여 정비 등 적절한 방안의 보수가 필요하다고 판단된다.

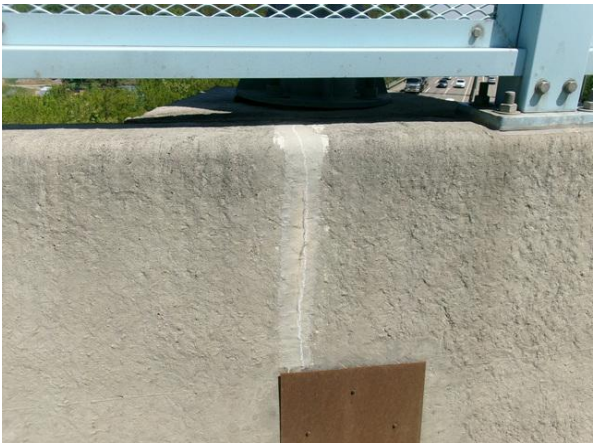
| 손상현황 | • S1 보수부 재균열(0.3mm미만) | 손상현황 | • S1 보수부 재균열(0.3mm미만) |
| 원 인 | • 건조수축, 거푸집 조기탈거 등 | 원 인 | • 건조수축, 거푸집 조기탈거 등 |

| 조치방안 | • 표면처리 | 조치방안 | • 표면처리 |

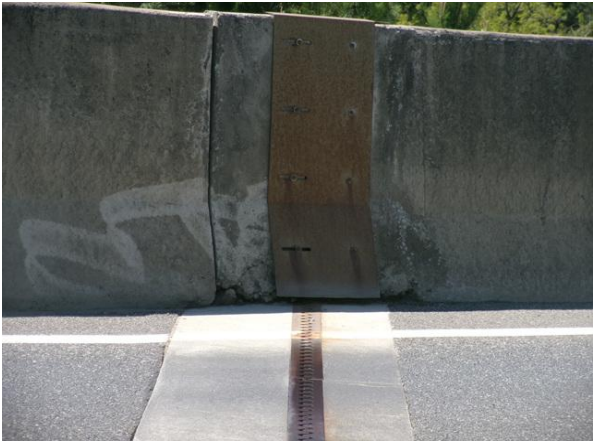
| 손상현황 | • S1 중분대 파손 | 손상현황 | • S1 콘크리트 파손 |
| 원 인 | • 공용년수 증가, 거푸집 조기탈거 등 | 원 인 | • 공용년수 증가, 거푸집 조기탈거 등 |

| 조치방안 | • 단면보수 | 조치방안 | • 단면보수 |

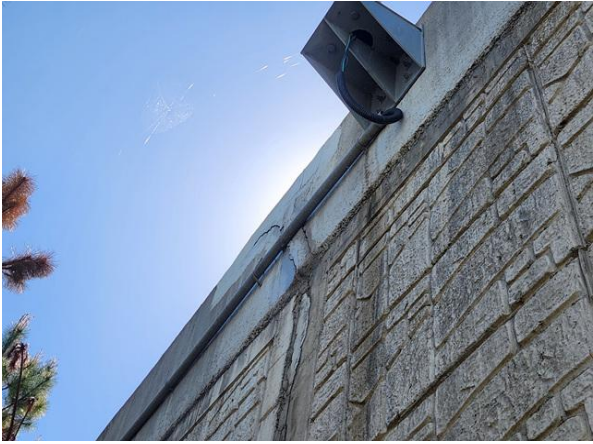
| 손상현황 | • S1 접속부 콘크리트 파손 | 손상현황 | • S1 접속부 중분대 파손 |
| 원 인 | • 공용년수 증가, 거푸집 조기탈거 등 | 원 인 | • 공용년수 증가, 거푸집 조기탈거 등 |

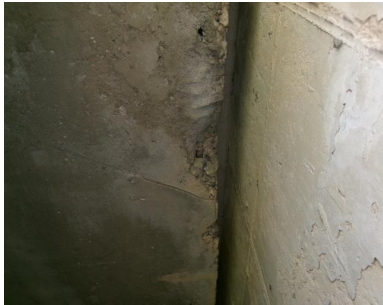
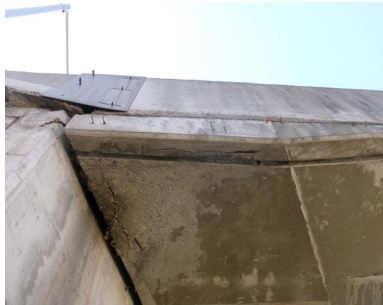
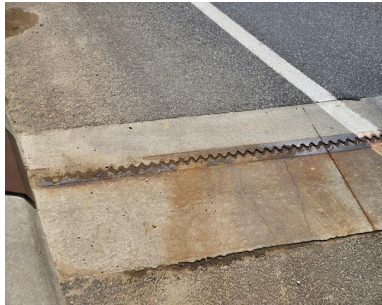
| ① 바닥판하면 - 파손 및 철근노출 진전 여부 | | ② 신축이음 - 본체 부식 진전 여부 |

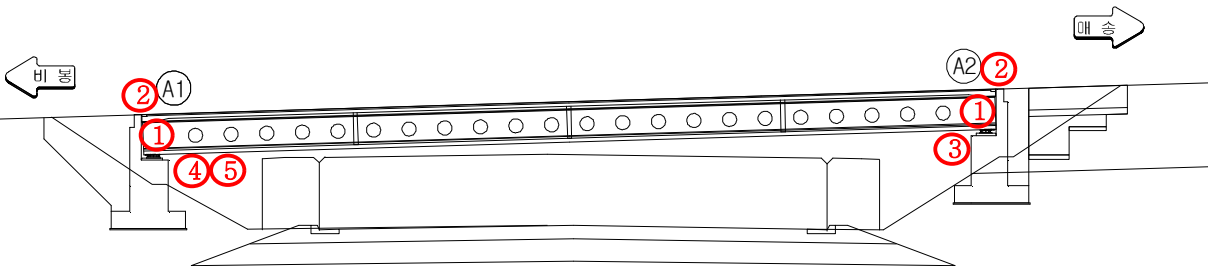
| ③ 교량받침 A2-SH8 콘크리트 박리 - 진전 여부확인 | ④ 교대 A1 백태 - 진전 여부확인 | ⑤ 교대 A1 콘크리트 박리 - 진전 여부확인 |
