양 노 2 교

| 발 주 처 | 용 역 명 | 점검기관 | 구 조 물 명 | 도 면 명 | 도면번호 |
|---|---|---|---|---|---|
| 화성도시고속도로주식회사 | 비봉~매송간 도시고속도로 2026년 상반기 정밀안전점검 | (주)명성엔지니어링 | 양노2교 | 바닥판 상면 | 001 |

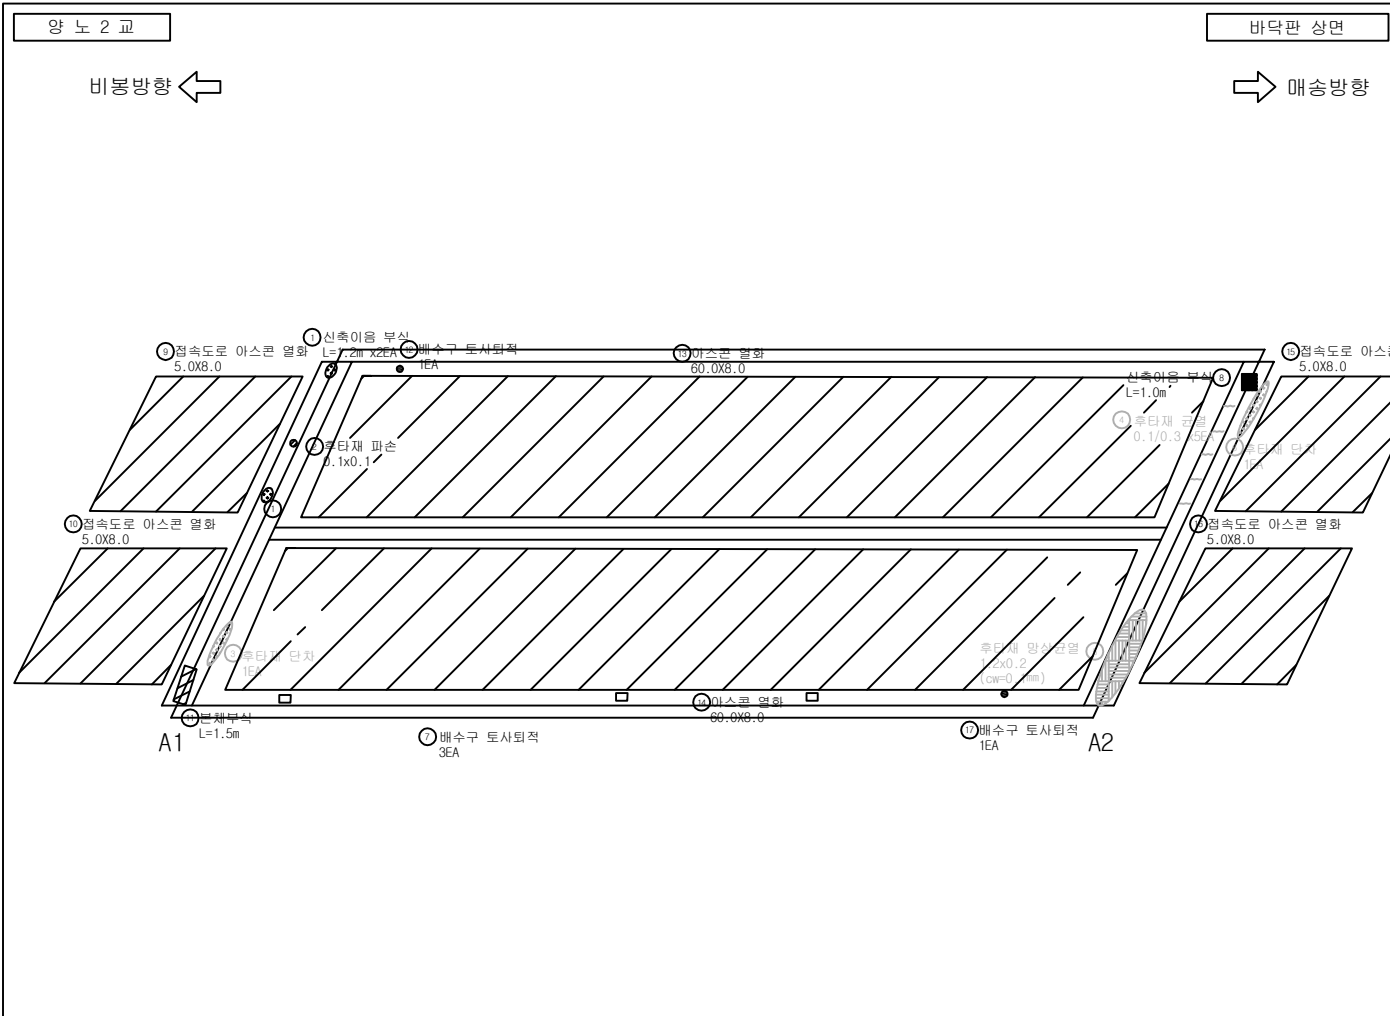
| 번호 | 구분 | 부재 | 손 상 현 황 | 손 상 규 모 | | | | | 비고 |
|---|---|---|---|---|---|---|---|---|---|
| 1 | 20상 | 신축이음 | 신축이음 부식 | | 1.2 | | 2 | m | 2.40 |
| 2 | 20상 | 신축이음 | 후타재 파손 | | 0.1 | 0.1 | 1 | m² | 0.01 |
| 3 | 기존 | 신축이음 | 후타재 단차 | | | | 1 | EA | 1.00 22'상 보수 |
| 4 | 기존 | 신축이음 | 후타재 균열 | 0.1 | 0.3 | | 5 | m | 1.50 20'상 보수 |
| 5 | 기존 | 신축이음 | 후타재 망상균열 | 0.1 | 1.2 | 0.2 | 1 | m² | 0.24 22'상 보수 |
| 6 | 기존 | 신축이음 | 후타재 단차 | | | | 1 | EA | 1.00 22'상 보수 |
| 7 | 22상 | 배수시설 | 배수구 토사퇴적 | | | | 3 | EA | 3.00 |
| 8 | 24상 | 신축이음 | 신축이음 부식 | | 1.0 | | 1 | m | 1.00 |
| 9 | 26상 | 교면포장 | 점속도로 아스콘 열화 | 5.0 | 8.0 | | 1 | m² | 40.00 |
| 11 | 26상 | 신축이음 | 본체 부식 | | 1.5 | | 1 | m | 1.50 |
| 12 | 26상 | 배수시설 | 배수구 토사퇴적 | | | | 1 | EA | 1.00 |
| 13 | 26상 | 교면포장 | 아스콘 열화 | 60.0 | 8.0 | | 1 | m² | 480.00 |
| 15 | 26상 | 교면포장 | 점속도로 아스콘 열화 | 5.0 | 8.0 | | 1 | m² | 40.00 |
| 17 | 26상 | 배수시설 | 배수구 토사퇴적 | | | | 1 | EA | 1.00 |

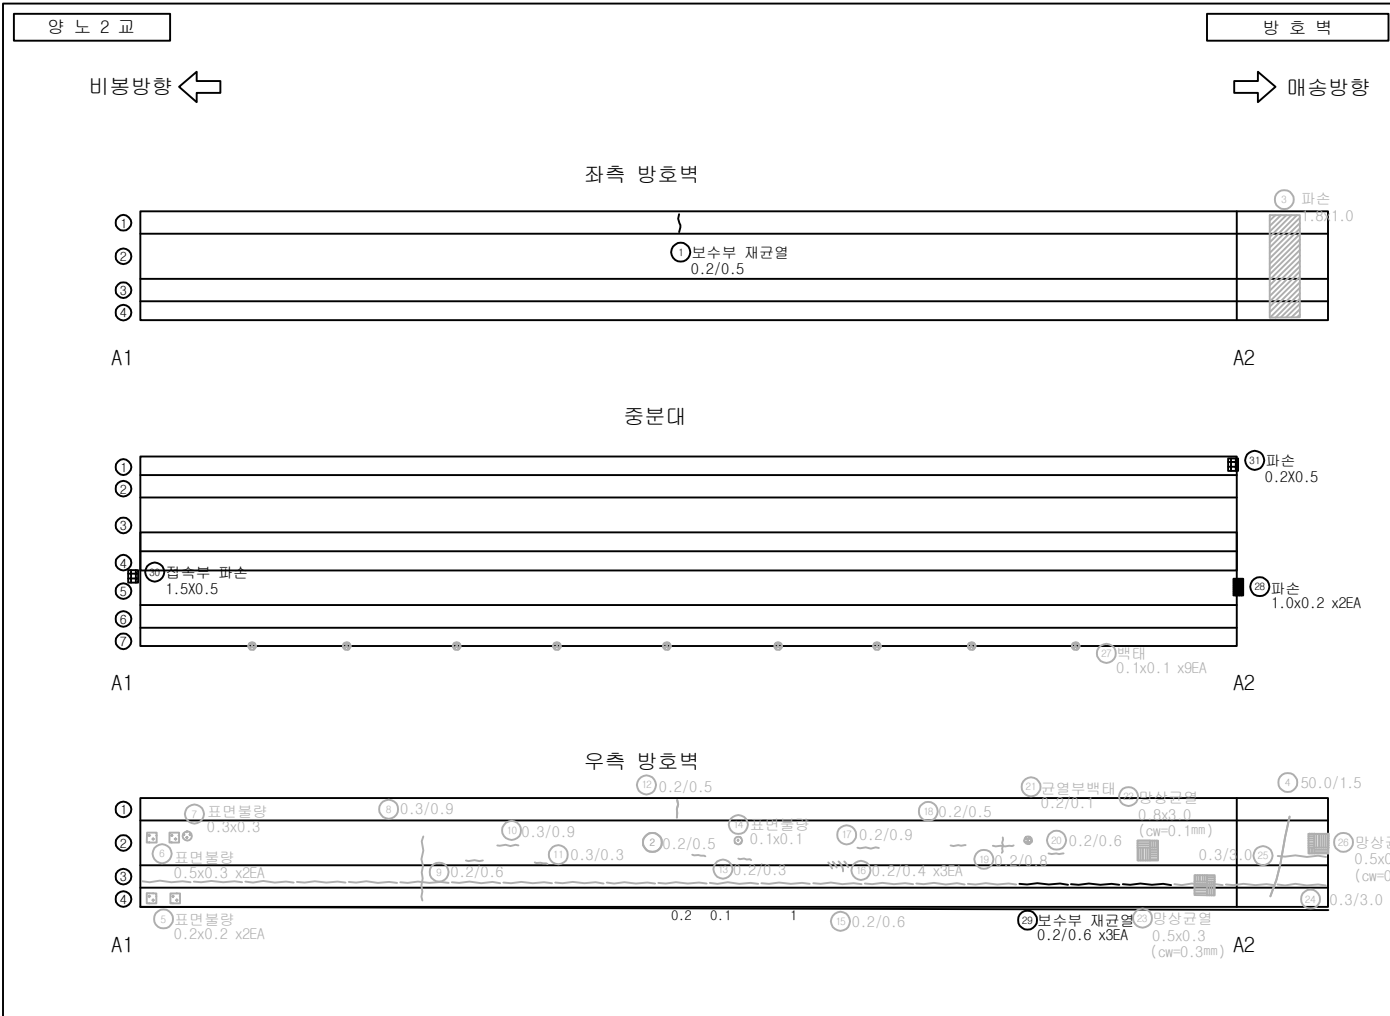
| 발 주 처 | 용 역 명 | 점검기관 | 구 조 물 명 | 도 면 명 | 도면번호 |
|---|---|---|---|---|---|
| 화성도시고속도로주식회사 | 비봉~매송간 도시고속도로 2026년 상반기 정밀안전점검 | (주)명성엔지니어링 | 양노2교 | 방호벽 | 003-1 |

| 번호 | 구분 | 부재 | 손 상 현 황 | 손 상 규 모 | | | | | 비고 |
|---|---|---|---|---|---|---|---|---|---|
| 1 | 기초 | 방호벽 | 보수부 재균열 | 0.2 | 0.5 | | 1 | m | 0.50 |
| 3 | 기초 | 방호벽 | 파손 | | 1.8 | 1.0 | 1 | m | 1.80 |
| 4 | 기초 | 방호벽 | 균열 | 50.0 | 1.5 | | 1 | m | 1.50 |
| 8 | 기초 | 방호벽 | 균열 | 0.3 | 0.9 | | 1 | m | 0.90 |
| 22 | 기초 | 방호벽 | 망상균열 | 0.1 | 0.8 | 3.0 | 1 | m | 2.40 |
| 24 | 기초 | 방호벽 | 균열 | 0.3 | 3.0 | | 23 | m | 69.00 |
| 27 | 기초 | 중분대 | 백태 | | 0.1 | 0.1 | 9 | m | 0.09 |

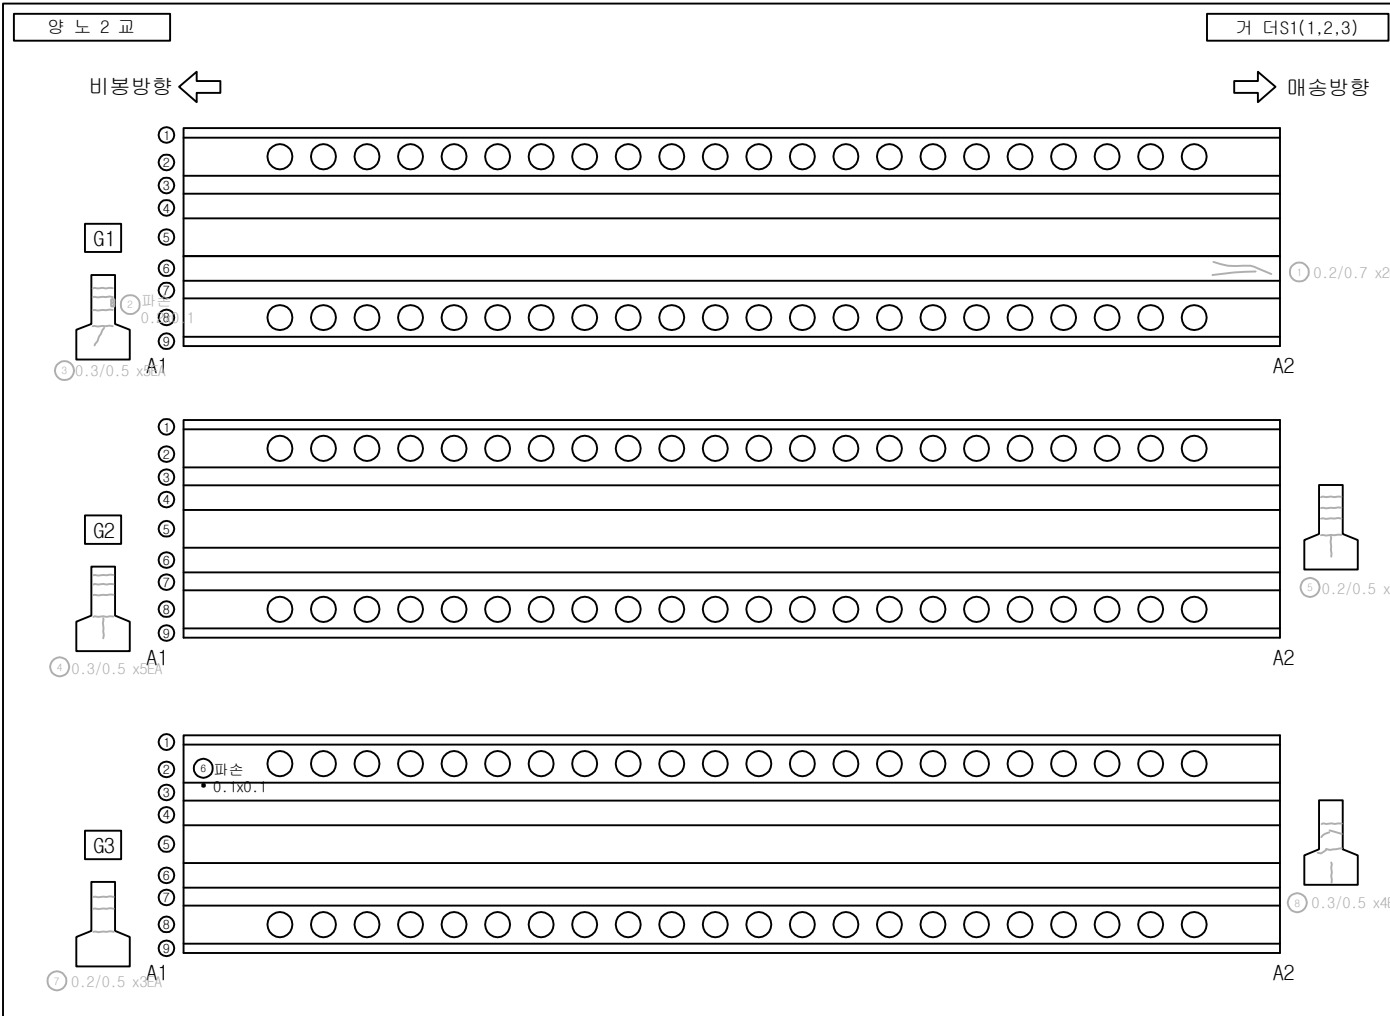
| 발 주 처 | 용 역 명 | 점검기관 | 구 조 물 명 | 도 면 명 | 도면번호 |
|---|---|---|---|---|---|
| 화성도시고속도로주식회사 | 비봉~매송간 도시고속도로 2026년 상반기 정밀안전점검 | (주)명성엔지니어링 | 양노2교 | 거더 S1(1,2,3) | 004 |

| 번호 | 구분 | 부재 | 손 상 현 황 | 손 상 규 모 | | | | | 비고 |
|---|---|---|---|---|---|---|---|---|---|
| 1 | 기존 | 거더 | 균열 | 0.2 | 0.7 | | 2 | m | 20'상 보수 |
| 2 | 기존 | 거더 | 파손 | | 0.2 | 0.1 | 1 | m | 22'상 보수 |
| 3 | 기존 | 거더 | 균열 | 0.3 | 0.5 | | 5 | m | 22'상 보수 |
| 6 | 20상 | 거더 | 파손 | | 0.1 | 0.1 | 1 | m | 0.01 |
| 8 | 기존 | 거더 | 균열 | 0.3 | 0.5 | | 4 | m | 22'상 보수 |

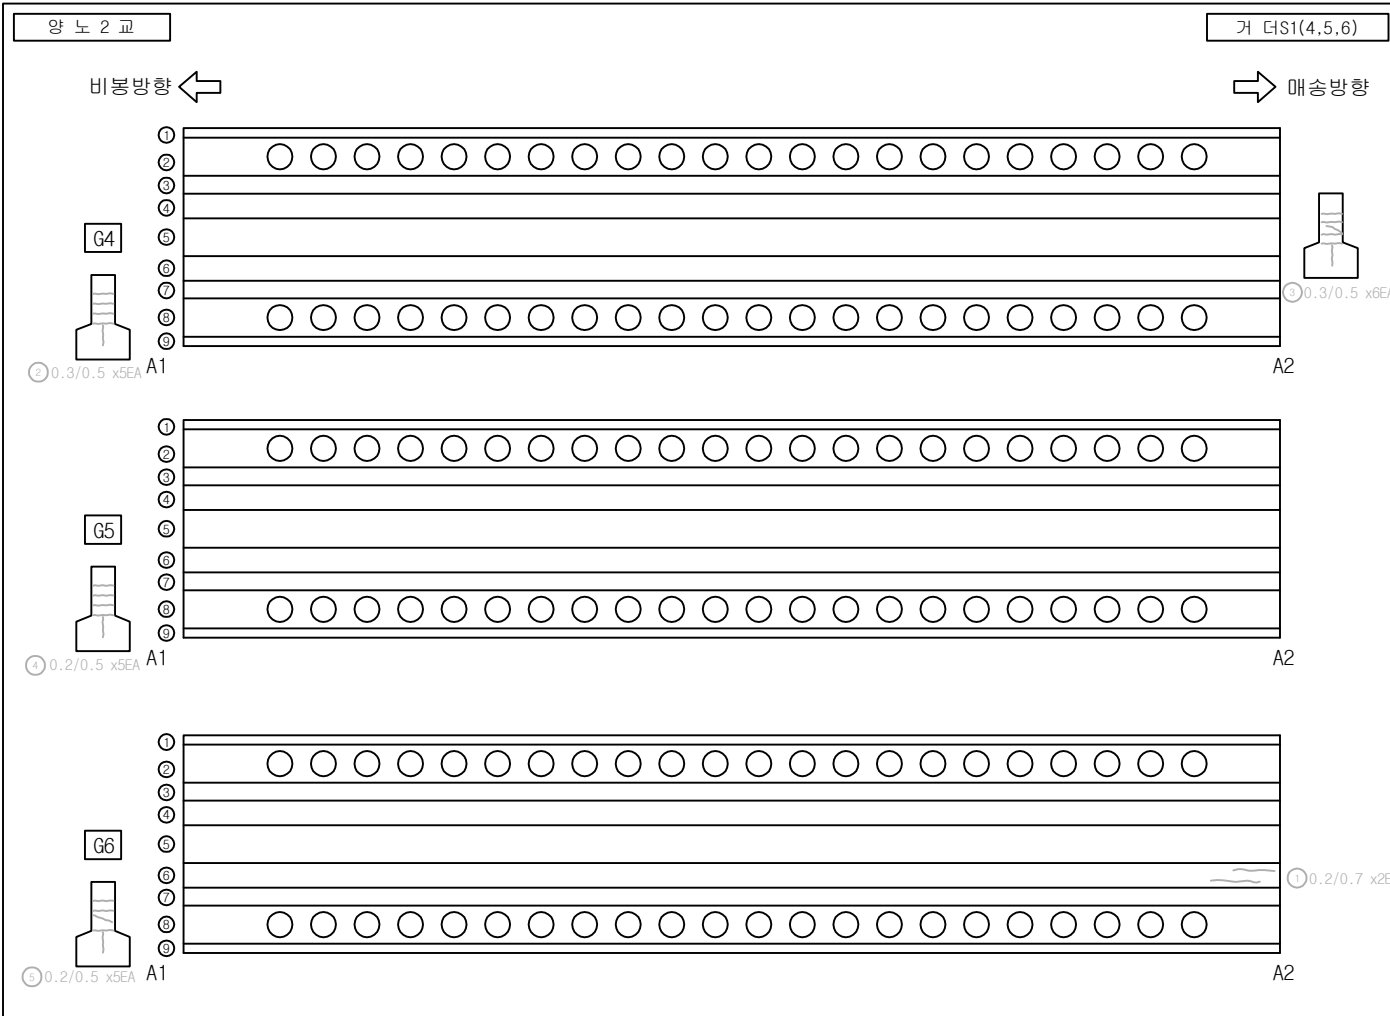
| 발주처 | 용역명 | 점검기관 | 구조물명 | 도면명 | 도면번호 |
|---|---|---|---|---|---|
| 화성도시고속도로주식회사 | 비봉~매송간 도시고속도로 2026년 상반기 정밀안전점검 | (주)명성엔지니어링 | 양노2교 | 거더 S1(4,5,6) | 005 |

| 번호 | 구분 | 부재 | 손상현황 | 손상규모 | | | | | 비고 |
|---|---|---|---|---|---|---|---|---|---|
| 1 | 기초 | 거더 | 균열 | 0.2 | 0.7 | | 2 | ㎡ | 20년 보수 |
| 2 | 기초 | 거더 | 균열 | 0.3 | 0.5 | | 5 | ㎡ | 22'상 보수 |
| 3 | 기초 | 거더 | 균열 | 0.3 | 0.5 | | 6 | ㎡ | 22'상 보수 |
| 4 | 기초 | 거더 | 균열 | 0.2 | 0.5 | | 5 | ㎡ | 22'상 보수 |
| 5 | 기초 | 거더 | 균열 | 0.2 | 0.5 | | 5 | ㎡ | 22'상 보수 |

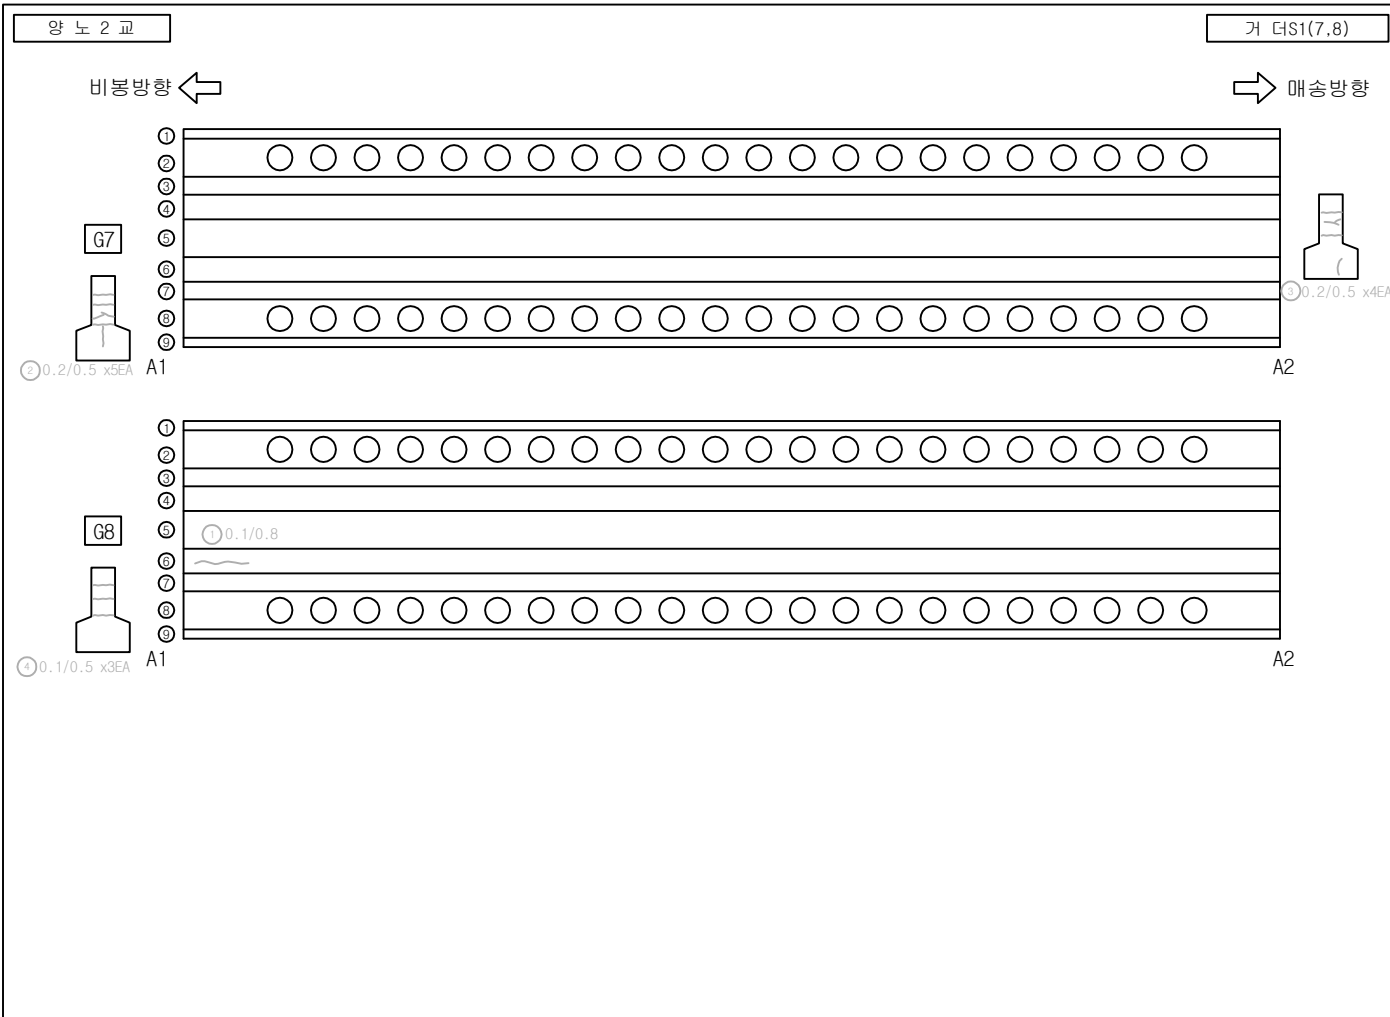
| 발 주 처 | 용 역 명 | 점검기관 | 구 조 물 명 | 도 면 명 | 도면번호 |
|---|---|---|---|---|---|
| 화성도시고속도로주식회사 | 비봉~매송간 도시고속도로 2026년 상반기 정밀안전점검 | (주)명성엔지니어링 | 양노2교 | 거더 S1(7,8) | 006 |

| 번호 | 구분 | 부재 | 손상현황 | 손상규모 | | | | | 비고 |
|---|---|---|---|---|---|---|---|---|---|
| 1 | 기초 | 거더 | 균열 | 0.1 | 0.8 | | 1 | 0.80 | 20'상 보수 |
| 2 | 기초 | 거더 | 균열 | 0.2 | 0.5 | | 5 | 2.50 | 22'상 보수 |
| 3 | 기초 | 거더 | 균열 | 0.2 | 0.5 | | 4 | 2.00 | 22'상 보수 |
| 4 | 기초 | 거더 | 균열 | 0.1 | 0.5 | | 3 | 1.50 | 22'상 보수 |

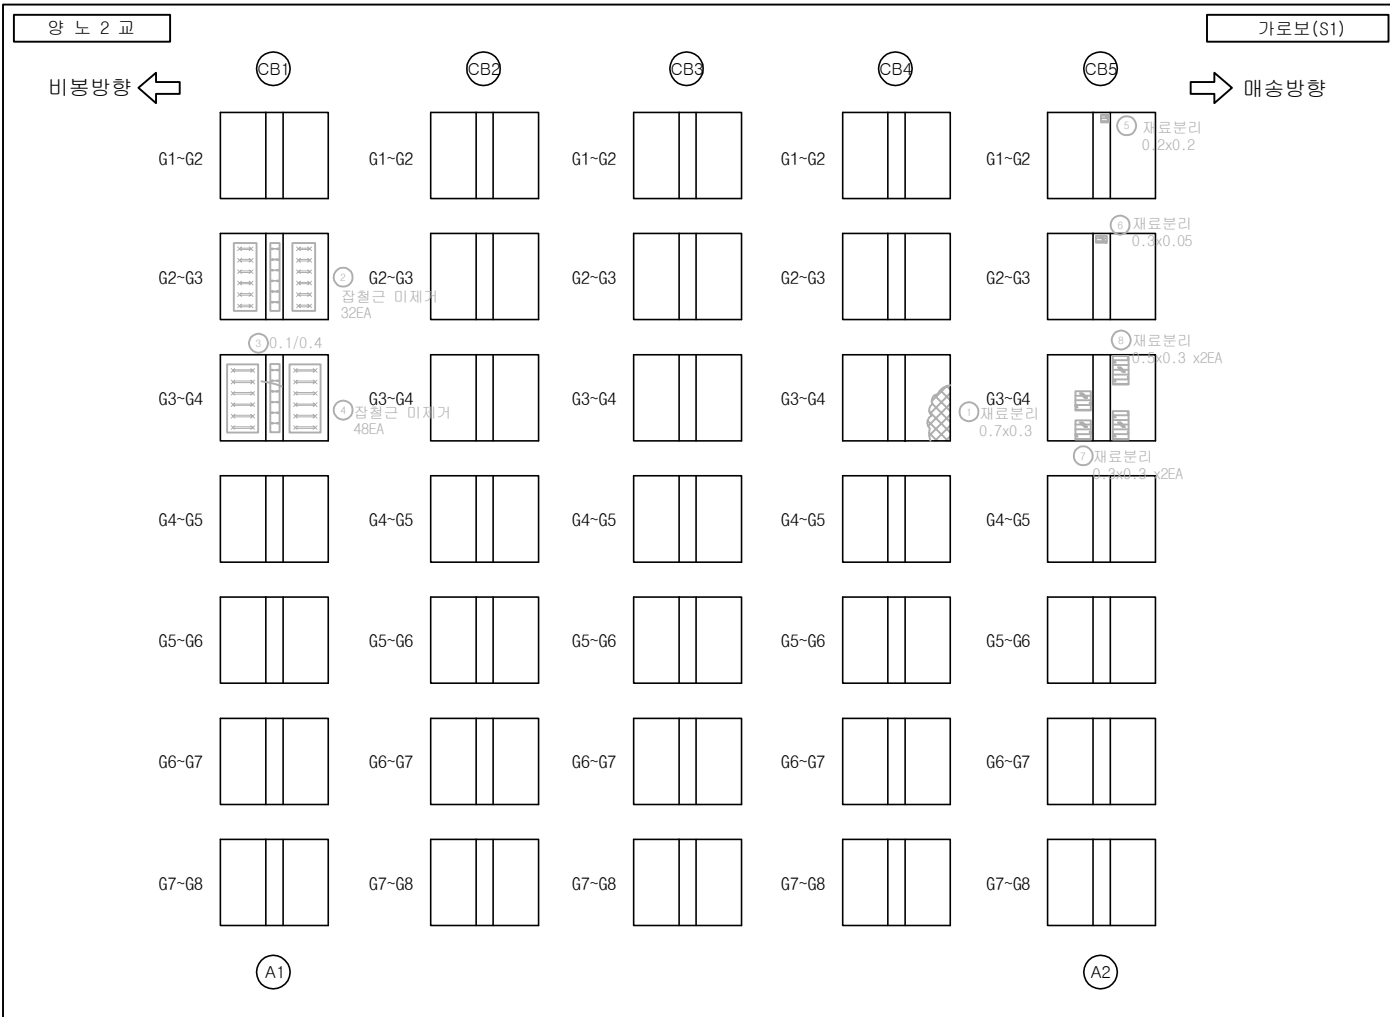
| 발 주 처 | 용 역 명 | 점검기관 | 구 조 물 명 | 도 면 명 | 도면번호 |
|---|---|---|---|---|---|
| 화성도시고속도로주식회사 | 비봉~매송간 도시고속도로 2026년 상반기 정밀안전점검 | (주)명성엔지니어링 | 양노2교 | 가로보 S1 | 007 |

| 번호 | 구분 | 부재 | 손상 현황 | 손상 규모 | | | | | 비고 |
|---|---|---|---|---|---|---|---|---|---|
| 1 | 기초 | 가로보 | 재료분리 | | 0.7 | 0.3 | 1 | ㎡ | 20'상 보수 |
| 2 | 기초 | 가로보 | 잡철근 미제거 | | | | 32 | EA | 24'상 보수 |
| 3 | 기초 | 가로보 | 균열 | 0.1 | 0.4 | | 1 | m | 24'상 보수 |
| 4 | 기초 | 가로보 | 잡철근 미제거 | | | | 48 | EA | 24'상 보수 |
| 5 | 기초 | 가로보 | 재료분리 | | 0.2 | 0.2 | 1 | ㎡ | 24'상 보수 |
| 6 | 기초 | 가로보 | 재료분리 | | 0.3 | 0.05 | 1 | ㎡ | 24'상 보수 |
| 7 | 기초 | 가로보 | 재료분리 | | 0.3 | 0.3 | 2 | ㎡ | 22'상 보수 |
| 8 | 기초 | 가로보 | 재료분리 | | 0.5 | 0.3 | 2 | ㎡ | 22'상 보수 |

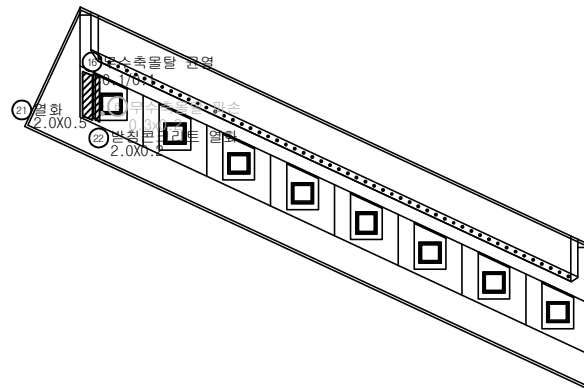
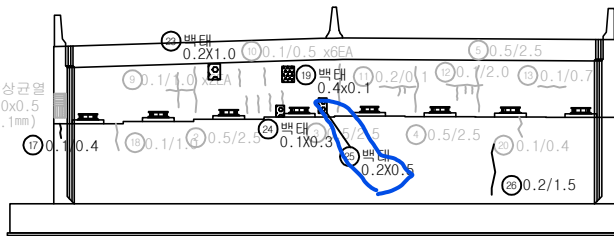
| 발 주 처 | 용 역 명 | 점검기관 | 구 조 물 명 | 도 면 명 | 도면번호 |
|---|---|---|---|---|---|
| 화성도시고속도로주식회사 | 비봉~매송간 도시고속도로 2026년 상반기 정밀안전점검 | (주)명성엔지니어링 | 양노2교 | 교대 A1 | 008 |

| 번호 | 구분 | 부재 | 손상 현황 | 손상 규모 | | | | 비고 |
|---|---|---|---|---|---|---|---|---|
| 1 | 기초 | 교대 | 균열 | 0.3 | 1.5 | | 1 m | 1.50 '20'년 보수 |
| 2 | 기초 | 교대 | 균열 | 0.5 | 2.5 | | 1 m | 2.50 '20'년 보수 |
| 6 | 기초 | 교량받침 | 무수축물탈 파손 | | 0.3 | 0.2 | 1 m <sup>2</sup> | 0.06 '20'년 보수 |
| 7 | 20상 | 신축이음 | 차수판 볼트볼량 | | | | 1 EA | 1.00 |
| 8 | 기초 | 교대 | 망상균열 | 0.1 | 1.0 | 0.5 | 1 m <sup>2</sup> | 0.50 '24'상 보수 |
| 14 | 기초 | 교대 | 장철근 미제거(녹발생) | | | | 10 EA | 10.00 '24'상 보수 |
| 15 | 기초 | 교대 | 장철근 미제거(녹발생) | | | | 60 EA | 60.00 '24'상 보수 |
| 16 | 24상 | 교량받침 | 무수축물탈 균열 | 0.1 | 0.1 | | 1 m | 0.10 |
| 21 | 26상 | 교대 | 열화 | | 2.0 | 0.5 | 1 m <sup>2</sup> | 1.00 |
| 22 | 26상 | 교량받침 | 방청콘크리트 열화 | | 2.0 | 0.2 | 1 m <sup>2</sup> | 0.40 |
| 26 | 26상 | 교대 | 균열 | 0.2 | 1.5 | | 1 m | 1.50 |
| 27 | 26상 | 교대 | 박리 | | 0.5 | 0.5 | 1 m <sup>2</sup> | 0.25 |

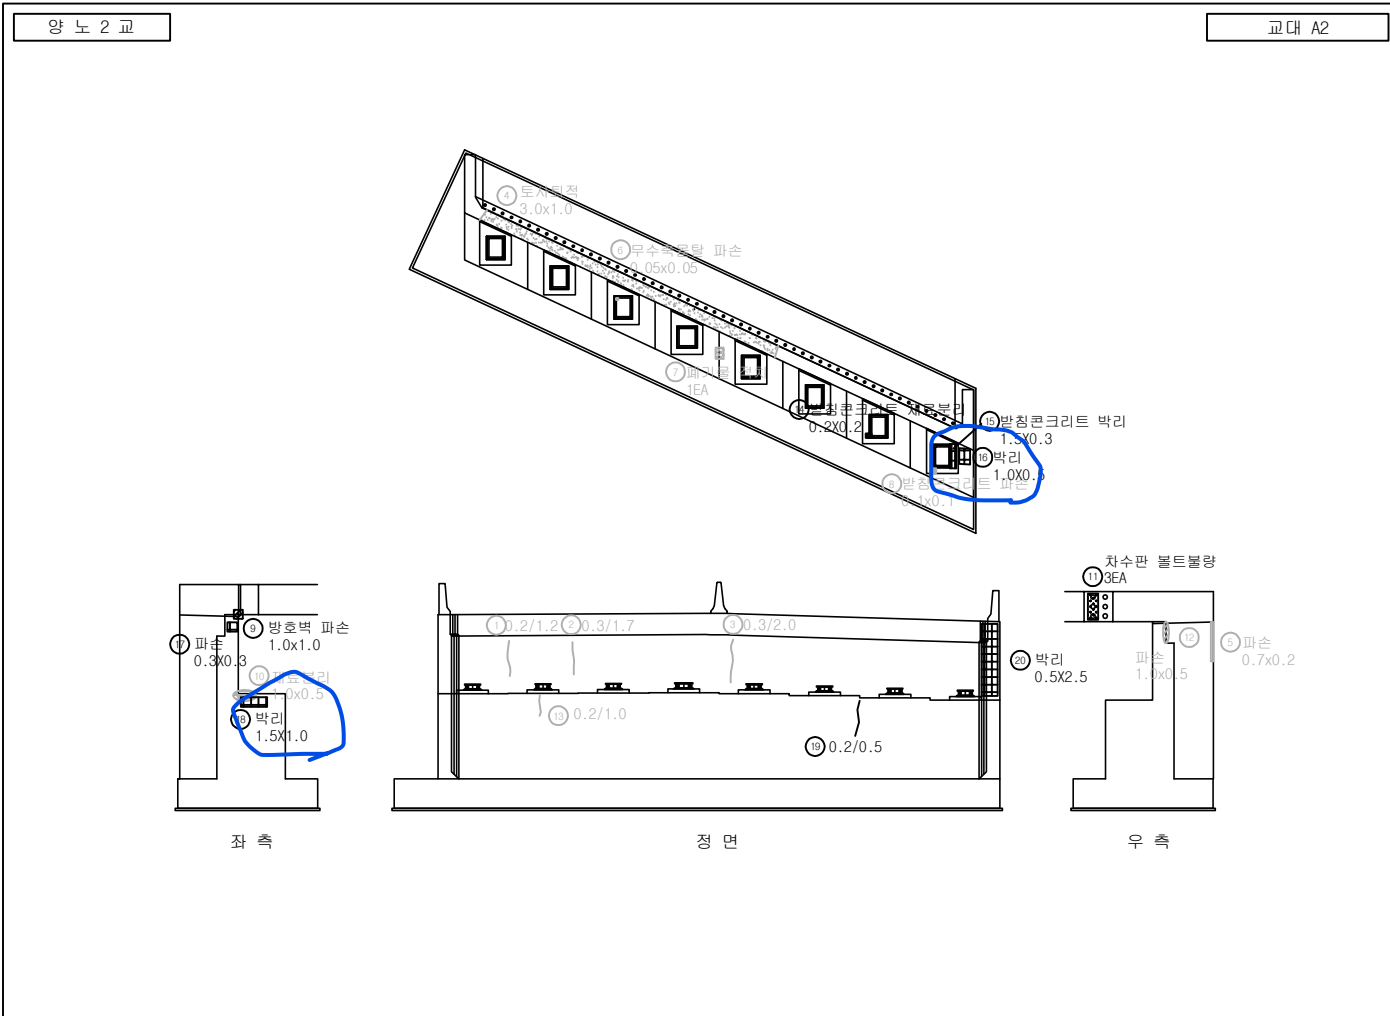
| 발 주 처 | 용 역 명 | 점검기관 | 구 조 물 명 | 도 면 명 | 도면번호 |
|---|---|---|---|---|---|
| 화성도시고속도로주식회사 | 비봉~매송간 도시고속도로 2026년 상반기 정밀안전점검 | (주)명성엔지니어링 | 양노2교 | 교대 A2 | 009 |

| 번호 | 구분 | 부재 | 손 상 현 황 | 손 상 규 모 | | | | | 비고 |
|---|---|---|---|---|---|---|---|---|---|
| 1 | 기존 | 교대 | 균열 | 0.2 | 1.2 | | 1 | m | 1.20 20'년 보수 |
| 4 | 기존 | 교대 | 토사퇴적 | | 3.0 | 1.0 | 1 | m³ | 3.00 22'상 보수 |
| 5 | 기존 | 교대 | 파손 | | 0.7 | 0.2 | 1 | m² | 0.14 24'상 보수 |
| 6 | 기존 | 교량방침 | 우수침투탕 파손 | | 0.05 | 0.05 | 1 | m² | 0.0025 24'상 보수 |
| 9 | 기존 | 방호벽 | 방호벽 파손 | | 1.0 | 1.0 | 1 | m² | 1.00 |
| 11 | 기존 | 신축이음 | 차수판 볼트볼량 | | | | 3 | EA | 3.00 |
| 14 | 26상 | 교량방침 | 방청콘크리트 재료분리 | | 0.2 | 0.2 | 1 | m² | 0.04 |
| 15 | 26상 | 교량방침 | 방청콘크리트 박리 | | 1.5 | 0.3 | 1 | m² | 0.45 |
| 16 | 26상 | 교대 | 박리 | | 1.0 | 0.5 | 1 | m² | 0.50 |
| 18 | 26상 | 교대 | 박리 | | 1.5 | 1.0 | 1 | m² | 1.50 |
| 20 | 26상 | 교대 | 박리 | | 0.5 | 2.5 | 1 | m² | 1.25 |
