## 2.50 상주절토 50

### 1) 전경 사진

### 2) 현황표

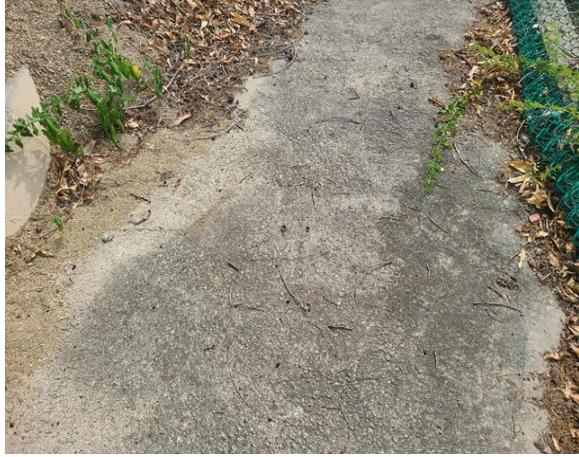
| 전차(2025년 하반기) | | 금차(2026년 상반기) | |
|---|---|---|---|
| 위 치 | STA 71.54k 1소단배수로 | 위 치 | STA 71.54k 1소단배수로 |

| 전차(2025년 하반기) | | 금차(2026년 상반기) | |
|---|---|---|---|
| 현 황 | 균열(L=2.0m) | 현 황 | 균열(L=2.0m) |

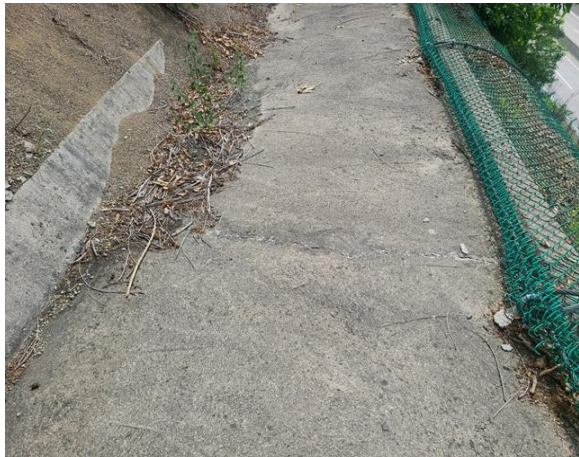
| 전차(2025년 하반기) | | 금차(2026년 상반기) | |
|---|---|---|---|
| 위 치 | STA 71.60k 1소단배수로 | 위 치 | STA 71.60k 1소단배수로 |

| 전차(2025년 하반기) | | 금차(2026년 상반기) | |
|---|---|---|---|
| 현 황 | 균열(L=2.0m) | 현 황 | 균열(L=2.0m) |

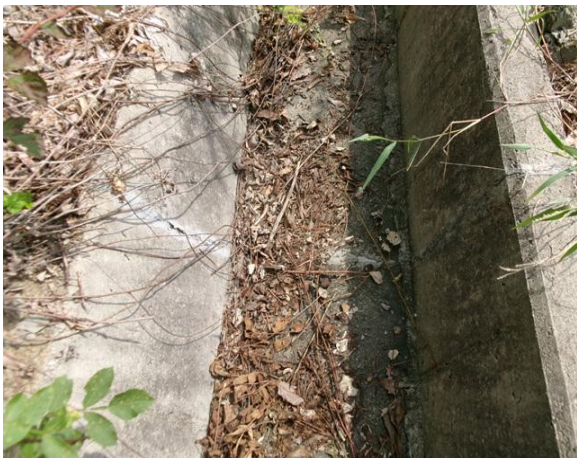
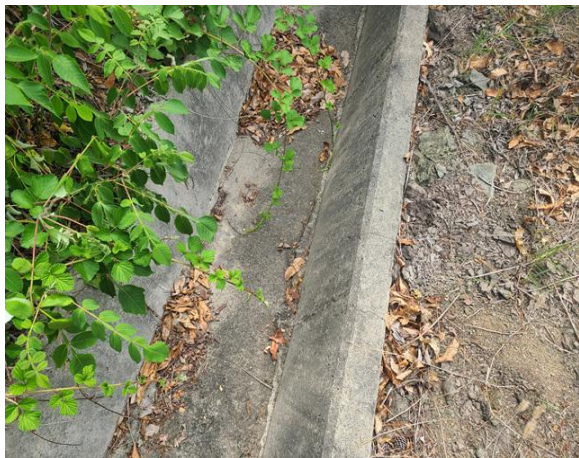
| 전차(2025년 하반기) | | 금차(2026년 상반기) | |
|---|---|---|---|
| 위 치 | STA 71.66k 산마루측구 | 위 치 | STA 71.66k 산마루측구 |

| 전차(2025년 하반기) | | 금차(2026년 상반기) | |
|---|---|---|---|
| 현 황 | 균열(L=1.5m) | 현 황 | 균열(L=1.5m) |

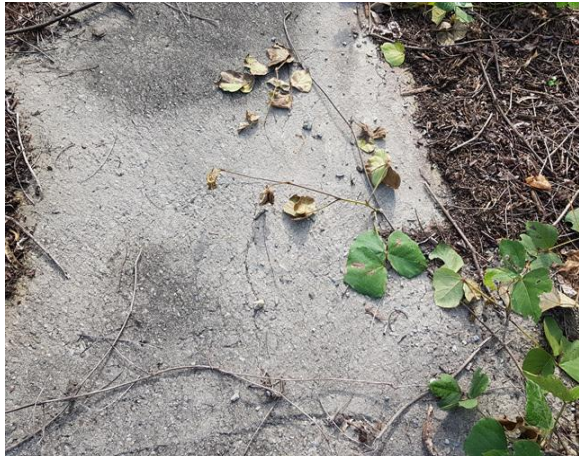
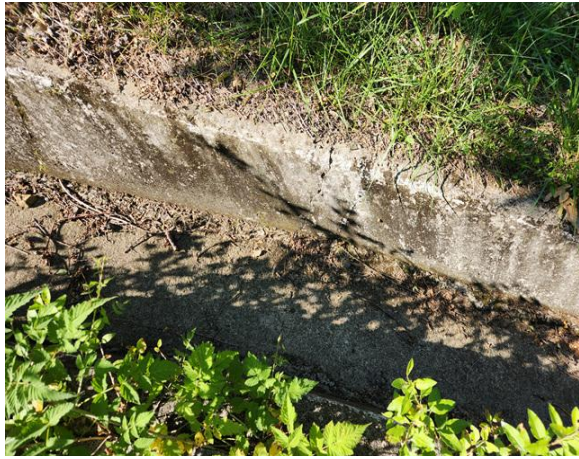
| 전차(2025년 하반기) | | 금차(2026년 상반기) | |
|---|---|---|---|
| 위 치 | STA 72.45k 산마루측구 | 위 치 | STA 72.45k 산마루측구 |

| 전차(2025년 하반기) | | 금차(2026년 상반기) | |
|---|---|---|---|
| 현 황 | 균열(L=1.5m) | 현 황 | 균열(L=1.5m) |

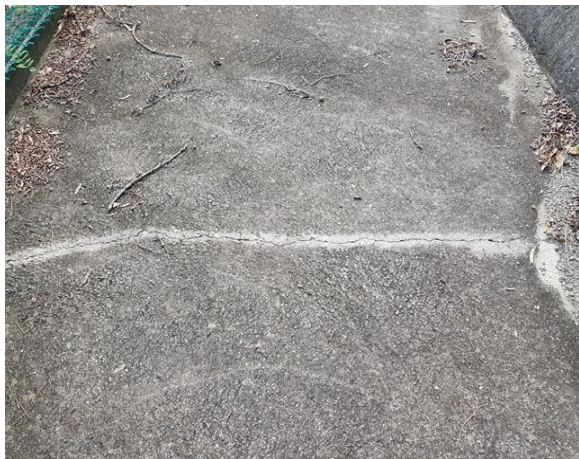
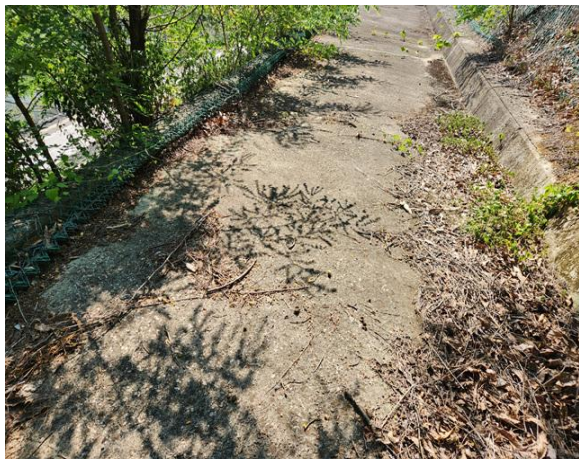
| 전차(2025년 하반기) | | 금차(2026년 상반기) | |
|---|---|---|---|
| 위 치 | STA 72.46k 1소단배수로 | 위 치 | STA 72.46k 1소단배수로 |

| 전차(2025년 하반기) | | 금차(2026년 상반기) | |
|---|---|---|---|
| 현 황 | 균열(L=3.0m) | 현 황 | 균열(L=3.0m) |

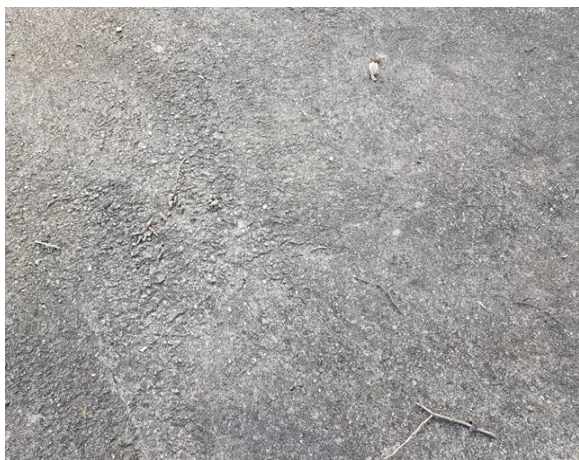
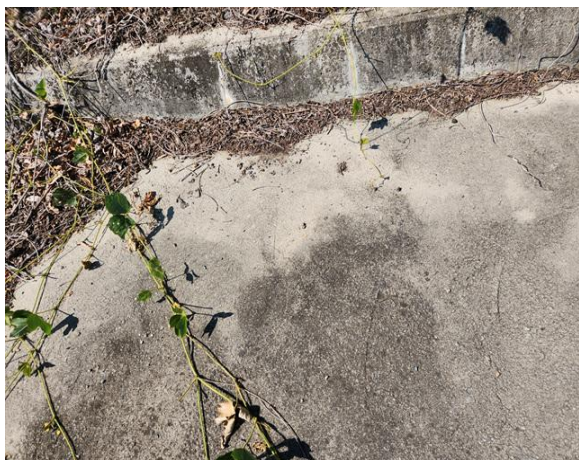
| 전차(2025년 하반기) | | 금차(2026년 상반기) | |
|---|---|---|---|
| 위 치 | STA 72.49k 1소단배수로 | 위 치 | STA 72.49k 1소단배수로 |

| 전차(2025년 하반기) | | 금차(2026년 상반기) | |
|---|---|---|---|
| 현 황 | 사균열(L=1.0m) | 현 황 | 사균열(L=1.0m) |

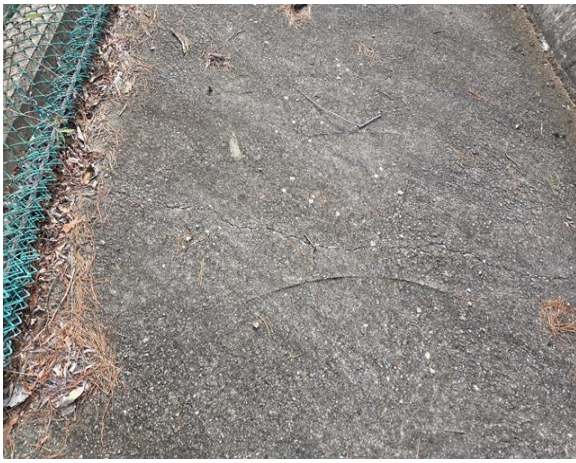
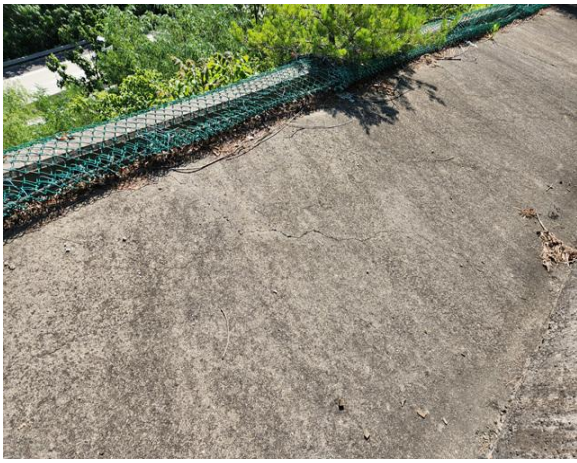
| 전차(2025년 하반기) | | 금차(2026년 상반기) | |
|---|---|---|---|
| 위 치 | STA 72.87k 소단배수로 | 위 치 | STA 72.87k 소단배수로 |

| 전차(2025년 하반기) | | 금차(2026년 상반기) | |
|---|---|---|---|
| 현 황 | 균열(L=3.0m) | 현 황 | 균열(L=3.0m) |

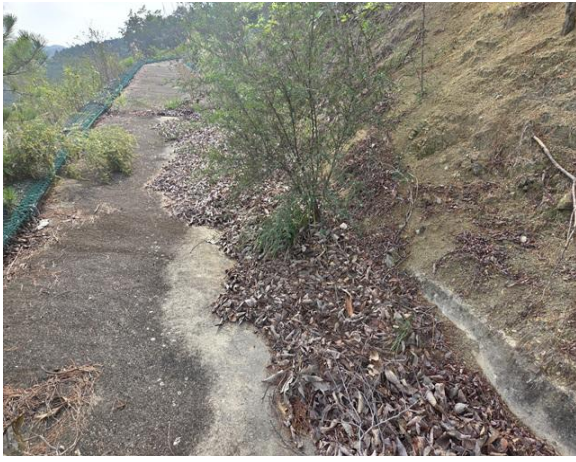
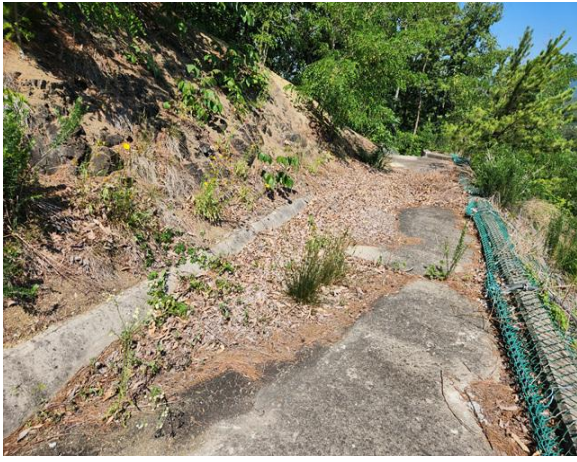
| 전차(2025년 하반기) | | 금차(2026년 상반기) | |
|---|---|---|---|
| 위 치 | STA 72.84k 소단배수로 | 위 치 | STA 72.84k 소단배수로 |

| 전차(2025년 하반기) | | 금차(2026년 상반기) | |
|---|---|---|---|
| 현 황 | 토사퇴적(V=10.0m×1.0m×0.2m) | 현 황 | 토사퇴적(V=10.0m×1.0m×0.2m) |

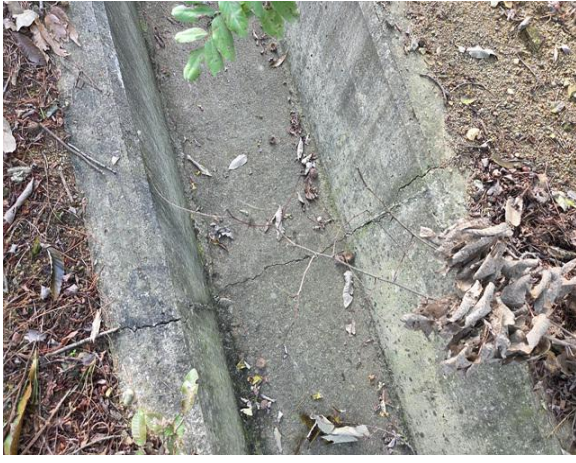
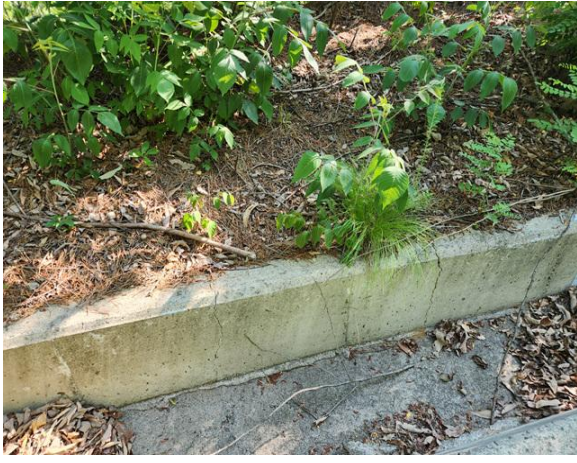
| 전차(2025년 하반기) | | 금차(2026년 상반기) | |
|---|---|---|---|
| 위 치 | STA 72.84k 산마루측구 | 위 치 | STA 72.84k 산마루측구 |

| 전차(2025년 하반기) | | 금차(2026년 상반기) | |
|---|---|---|---|
| 현 황 | 균열(L=1.5m) | 현 황 | 균열(L=1.5m) |

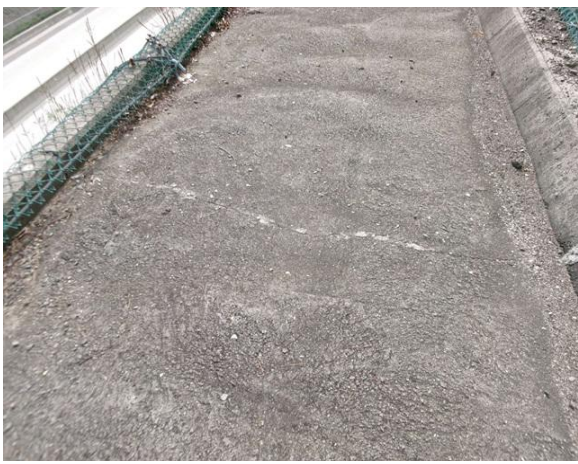
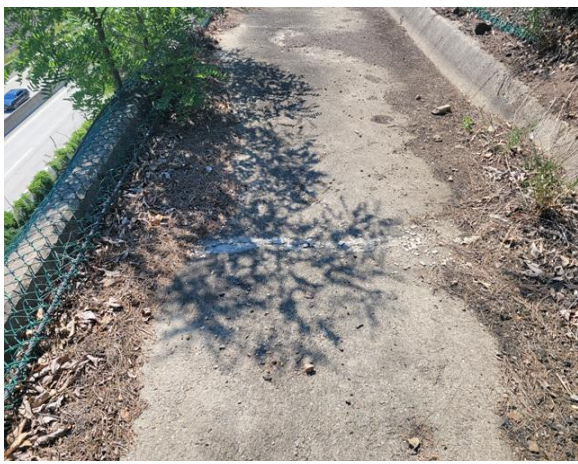
| 전차(2025년 하반기) | | 금차(2026년 상반기) | |
|---|---|---|---|
| 위 치 | STA 73.45k 1소단배수로 | 위 치 | STA 73.45k 1소단배수로 |

| 전차(2025년 하반기) | | 금차(2026년 상반기) | |
|---|---|---|---|
| 현 황 | 재균열(L=2.0m) | 현 황 | 재균열(L=2.0m) |

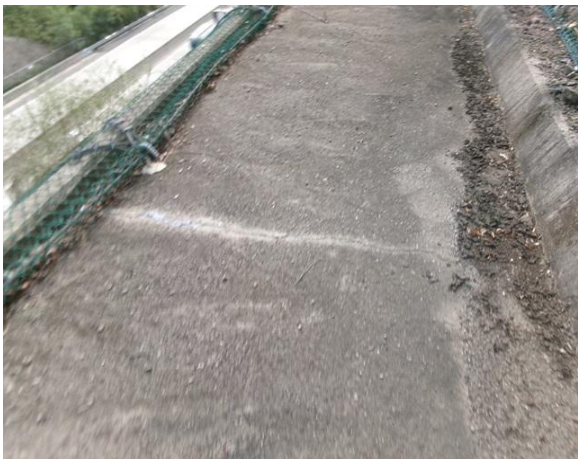
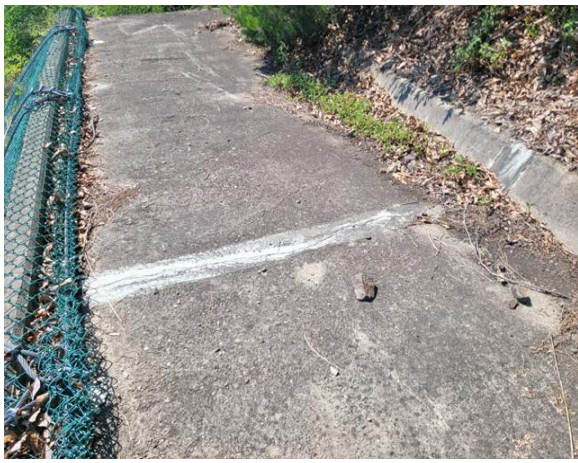
| 전차(2025년 하반기) | | 금차(2026년 상반기) | |
|---|---|---|---|
| 위 치 | STA 73.49 1소단배수로 | 위 치 | STA 73.49 1소단배수로 |

| 전차(2025년 하반기) | | 금차(2026년 상반기) | |
|---|---|---|---|
| 현 황 | 재균열(L=2.0m) | 현 황 | 보수완료 |

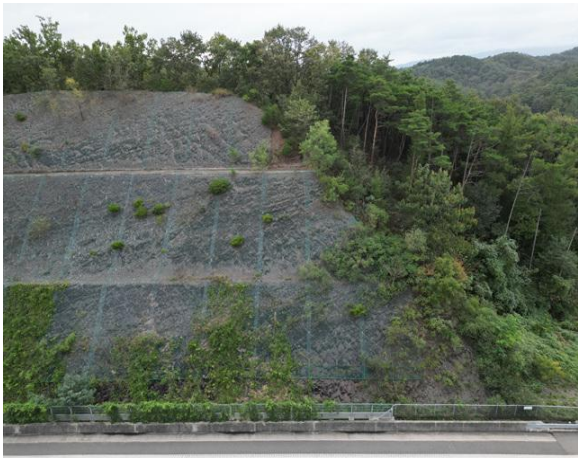
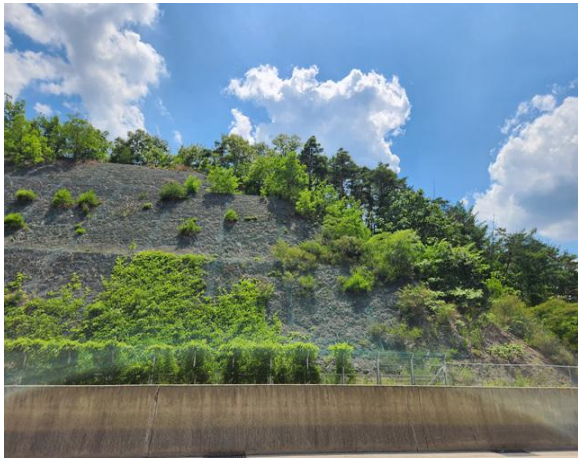
| 전차(2025년 하반기) | | 금차(2026년 상반기) | |
|---|---|---|---|
| 위 치 | 1단 망내 | 위 치 | 1단 망내 |

| 전차(2025년 하반기) | | 금차(2026년 상반기) | |
|---|---|---|---|
| 현 황 | 뜯돌 퇴적 | 현 황 | 뜯돌 퇴적 |

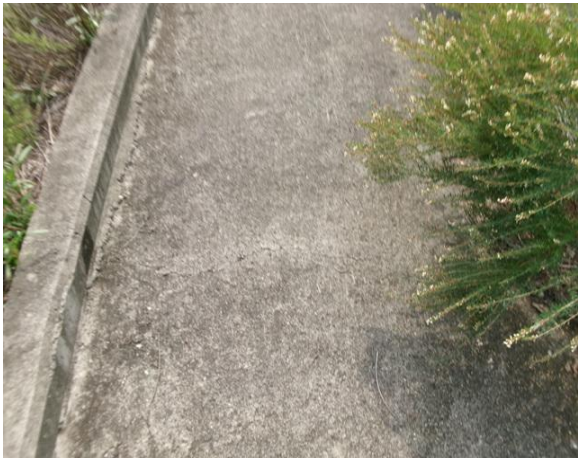
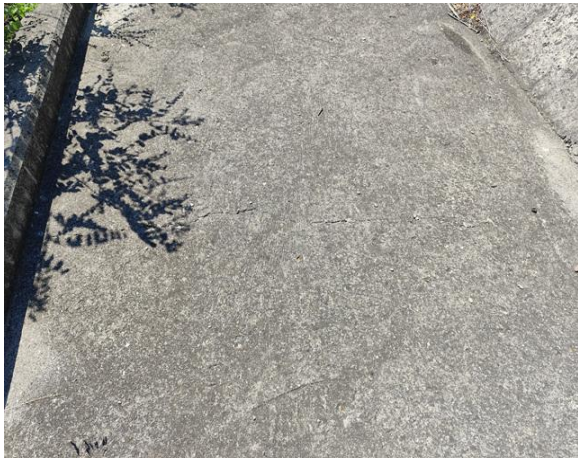
| 전차(2025년 하반기) | | 금차(2026년 상반기) | |
|---|---|---|---|
| 위 치 | STA 74.41k 1소단배수로 | 위 치 | STA 74.41k 1소단배수로 |

| 전차(2025년 하반기) | | 금차(2026년 상반기) | |
|---|---|---|---|
| 현 황 | 균열(L=3.0m) | 현 황 | 균열(L=3.0m) |

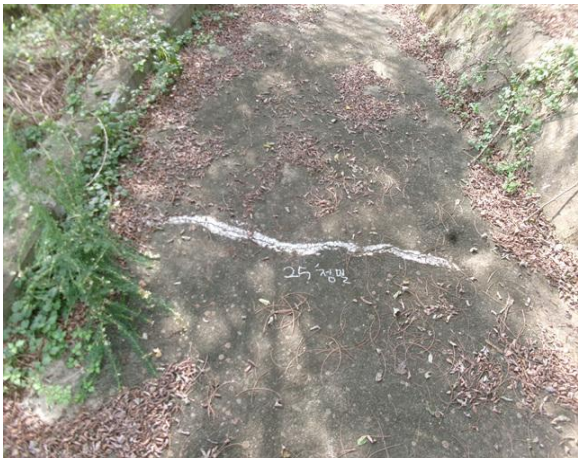
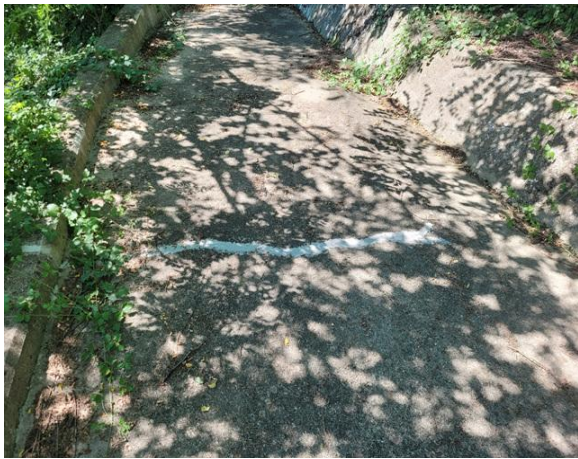
| 전차(2025년 하반기) | | 금차(2026년 상반기) | |
|---|---|---|---|
| 위 치 | STA 74.91k 1소단배수로 | 위 치 | STA 74.91k 1소단배수로 |

| 전차(2025년 하반기) | | 금차(2026년 상반기) | |
|---|---|---|---|
| 현 황 | 균열(L=2.0m) | 현 황 | 보수실시 |

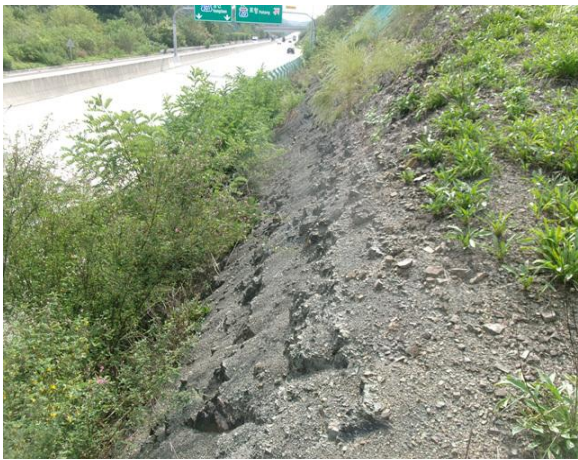
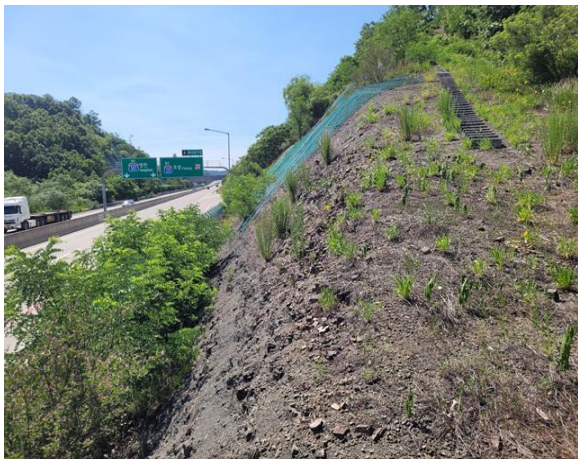
| 전차(2025년 하반기) | | 금차(2026년 상반기) | |
|---|---|---|---|
| 위 치 | 보통풍화(MW)~심한풍화(HW) 구간 | 위 치 | 보통풍화(MW)~심한풍화(HW) 구간 |

| 전차(2025년 하반기) | | 금차(2026년 상반기) | |
|---|---|---|---|
| 현 황 | 풍화 | 현 황 | 풍화 |

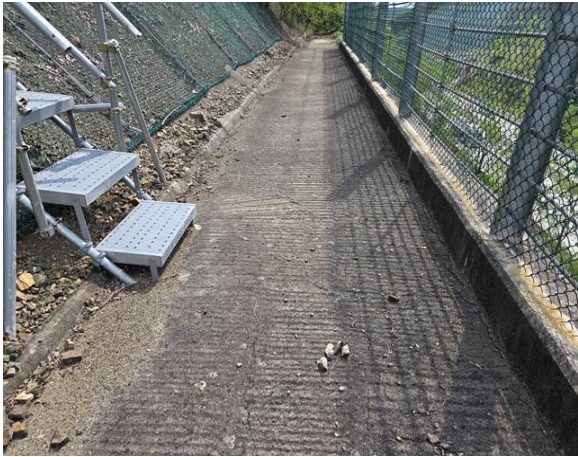
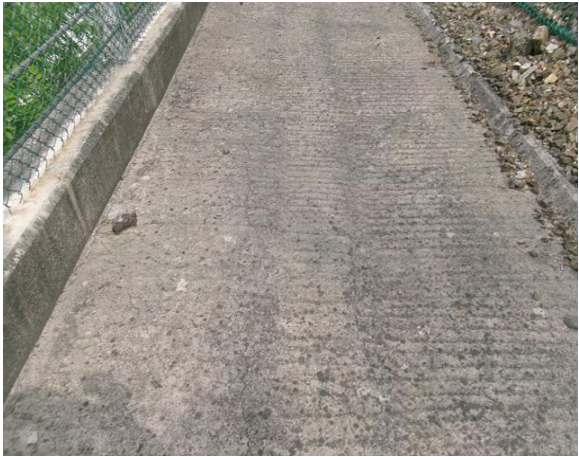
| 전차(2025년 하반기) | | 금차(2026년 상반기) | |
|---|---|---|---|
| 위 치 | STA 75.02k 소단배수로 | 위 치 | STA 75.02k 소단배수로 |

| 전차(2025년 하반기) | | 금차(2026년 상반기) | |
|---|---|---|---|
| 현 황 | 망상균열(A=20.0m×1.0m) | 현 황 | 망상균열(A=20.0m×1.0m) |

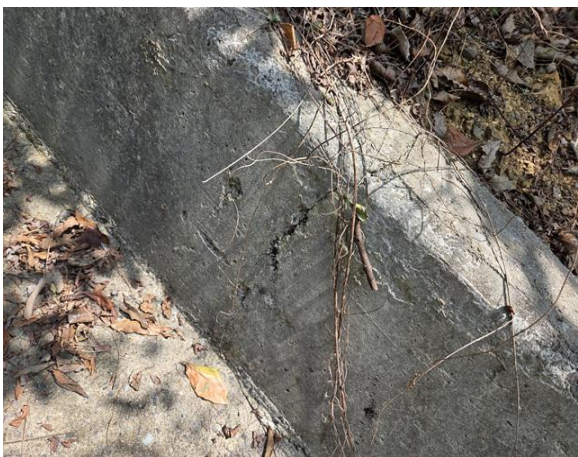
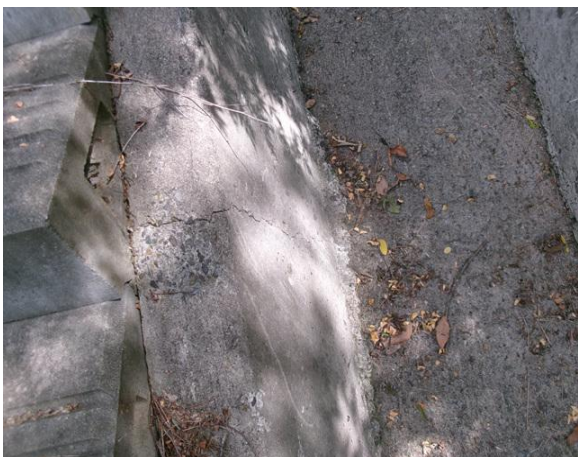
| 전차(2025년 하반기) | | 금차(2026년 상반기) | |
|---|---|---|---|
| 위 치 | STA 75.08k 산마루측구 | 위 치 | STA 75.08k 산마루측구 |

| 전차(2025년 하반기) | | 금차(2026년 상반기) | |
|---|---|---|---|
| 현 황 | 균열(L=3.0m) | 현 황 | 균열(L=3.0m) |

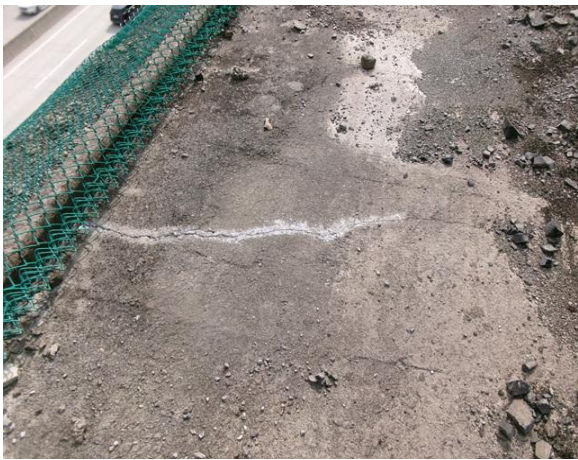
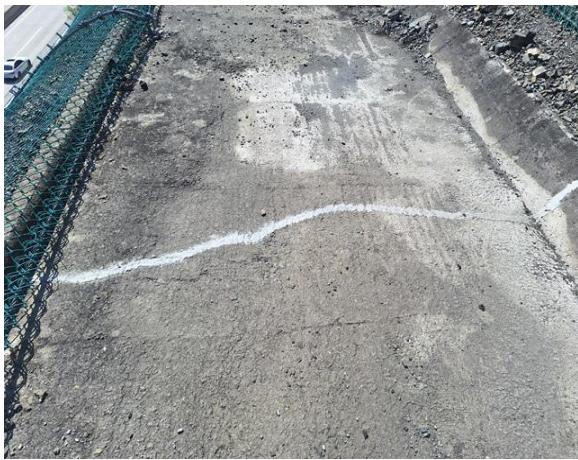
| 전차(2025년 하반기) | | 금차(2026년 상반기) | |
|---|---|---|---|
| 위 치 | STA 75.22k 소단배수로 | 위 치 | STA 75.22k 소단배수로 |

| 전차(2025년 하반기) | | 금차(2026년 상반기) | |
|---|---|---|---|
| 현 황 | 균열(L=2.0m) | 현 황 | 보수완료 |

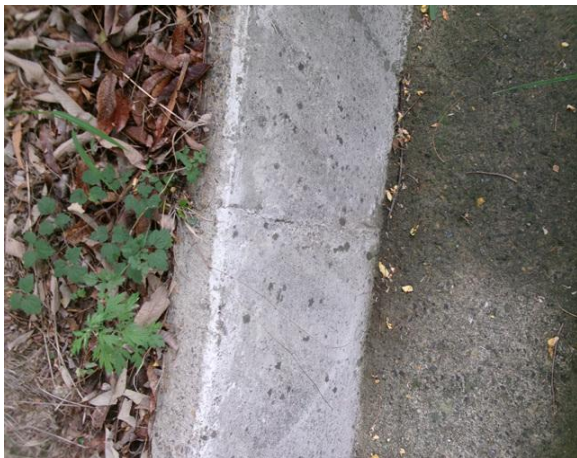
| 전차(2025년 하반기) | | 금차(2026년 상반기) | |
|---|---|---|---|
| 위 치 | STA 1.32k 산마루측구 | 위 치 | STA 1.32k 산마루측구 |

| 전차(2025년 하반기) | | 금차(2026년 상반기) | |
|---|---|---|---|
| 현 황 | 균열(L=1.5m) | 현 황 | 균열(L=1.5m) |

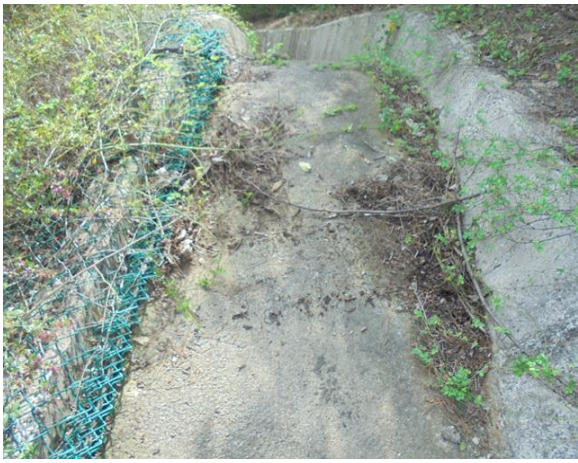
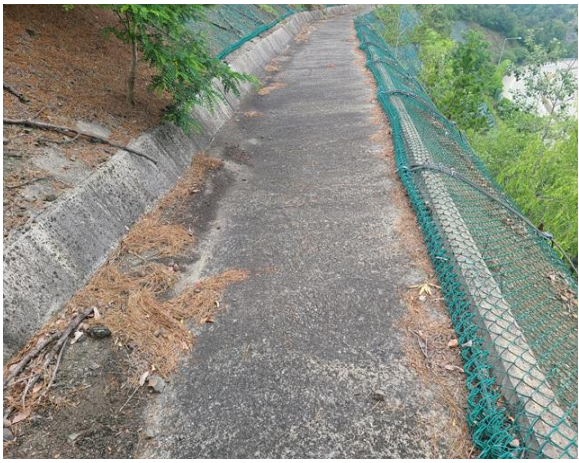
| 전차(2025년 하반기) | | 금차(2026년 상반기) | |
|---|---|---|---|
| 위 치 | STA 0.90k 1소단배수로 | 위 치 | STA 0.90k 1소단배수로 |

| 전차(2025년 하반기) | | 금차(2026년 상반기) | |
|---|---|---|---|
| 현 황 | 균열(L=1.5m) | 현 황 | 균열(L=1.5m) |

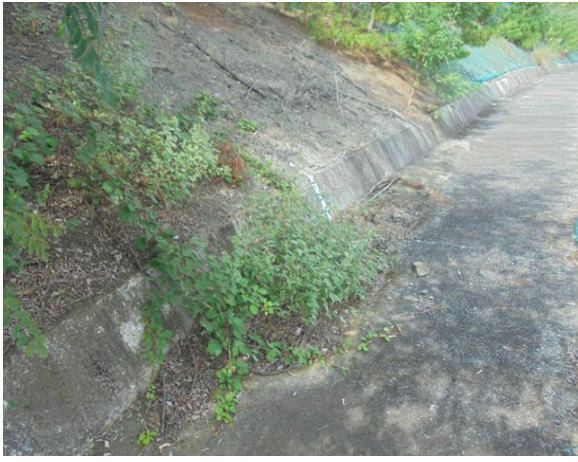
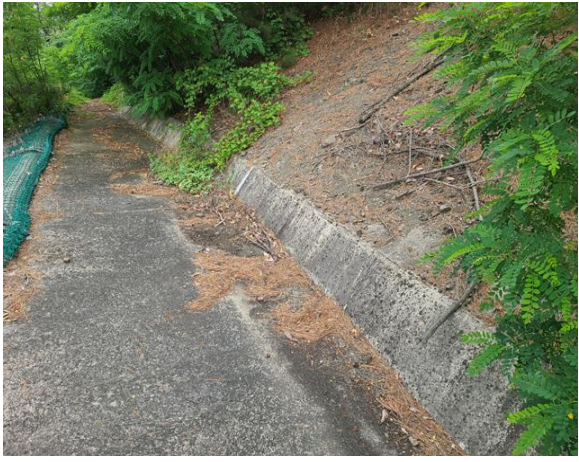
| 전차(2025년 하반기) | | 금차(2026년 상반기) | |
|---|---|---|---|
| 위 치 | STA 0.90k 1소단배수로 | 위 치 | STA 0.90k 1소단배수로 |

| 전차(2025년 하반기) | | 금차(2026년 상반기) | |
|---|---|---|---|
| 현 황 | 토사퇴적(V=10.0m×0.5m×0.1m) | 현 황 | 토사퇴적(V=10.0m×0.5m×0.1m) |

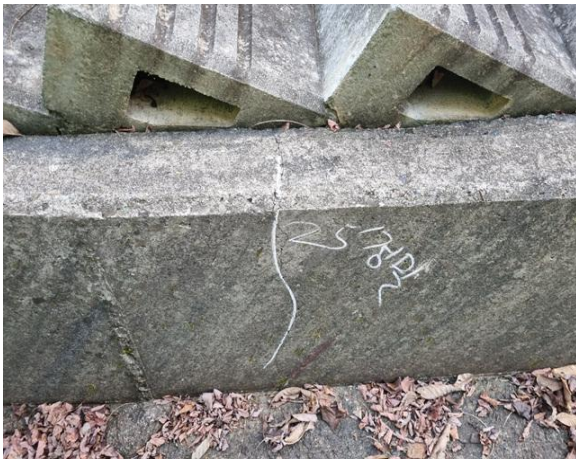
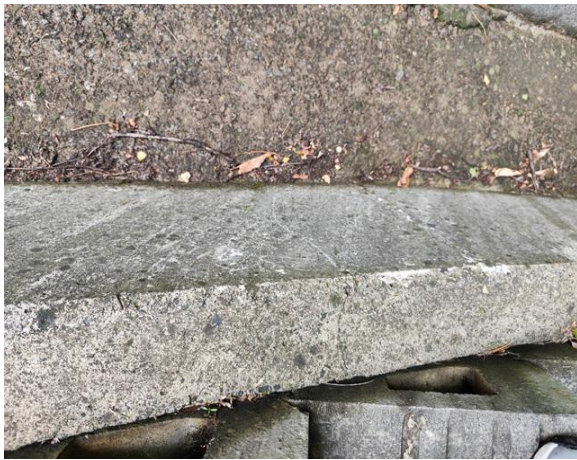
| 전차(2025년 하반기) | | 금차(2026년 상반기) | |
|---|---|---|---|
| 위 치 | STA 0.17k 산마루측구 | 위 치 | STA 0.17k 산마루측구 |

| 전차(2025년 하반기) | | 금차(2026년 상반기) | |
|---|---|---|---|
| 현 황 | 균열(L=0.5m) | 현 황 | 균열(L=0.5m) |

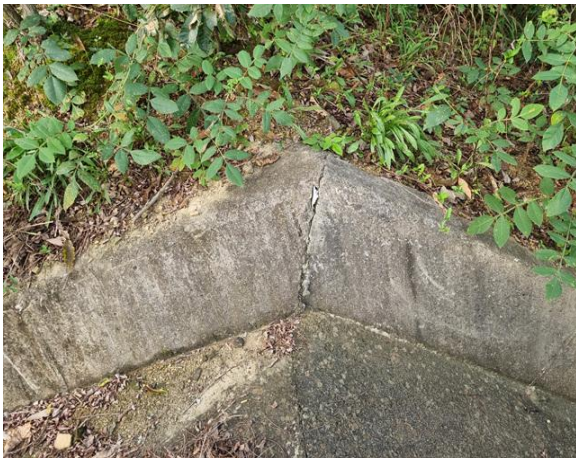
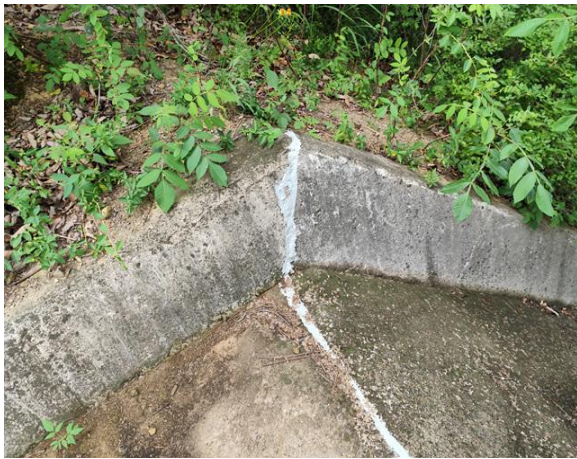
| 전차(2025년 하반기) | | 금차(2026년 상반기) | |
|---|---|---|---|
| 위 치 | STA 0.17k 산마루측구 | 위 치 | STA 0.17k 산마루측구 |

| 전차(2025년 하반기) | | 금차(2026년 상반기) | |
|---|---|---|---|
| 현 황 | 파손(A=0.2m×0.8m) | 현 황 | 보수완료 |

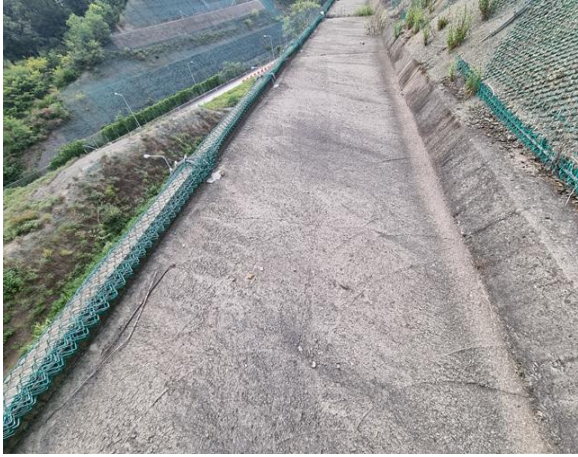
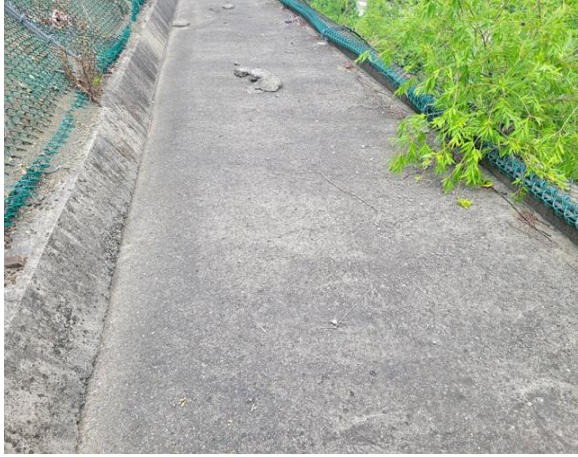
| 전차(2025년 하반기) | | 금차(2026년 상반기) | |
|---|---|---|---|
| 위 치 | R-D 0.39k 소단배수로 | 위 치 | R-D 0.39k 소단배수로 |

| 전차(2025년 하반기) | | 금차(2026년 상반기) | |
|---|---|---|---|
| 현 황 | 균열(L=2.0m) | 현 황 | 균열(L=2.0m) |

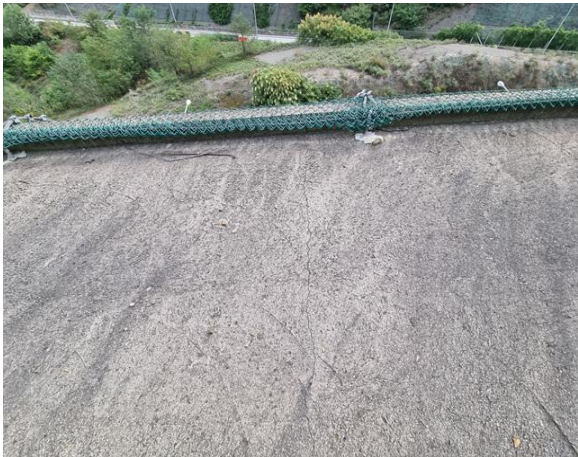
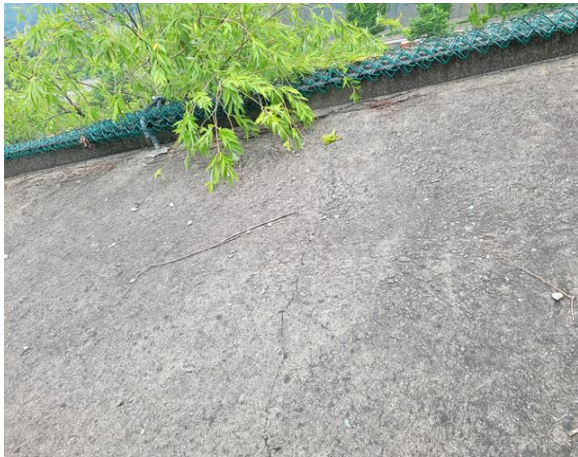
| 전차(2025년 하반기) | | 금차(2026년 상반기) | |
|---|---|---|---|
| 위 치 | R-D 0.40k 소단배수로 | 위 치 | R-D 0.40k 소단배수로 |

| 전차(2025년 하반기) | | 금차(2026년 상반기) | |
|---|---|---|---|
| 현 황 | 균열(L=2.0m) | 현 황 | 균열(L=2.0m) |

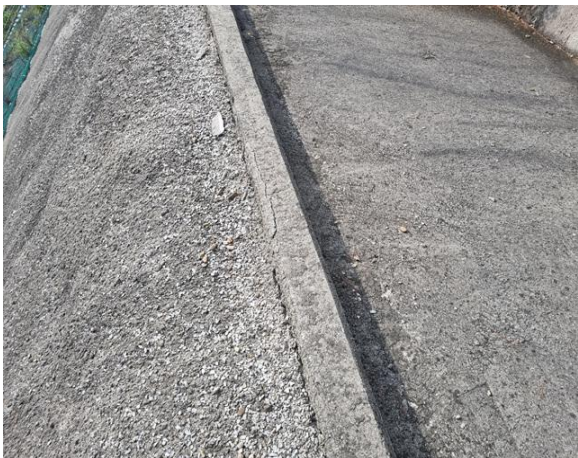
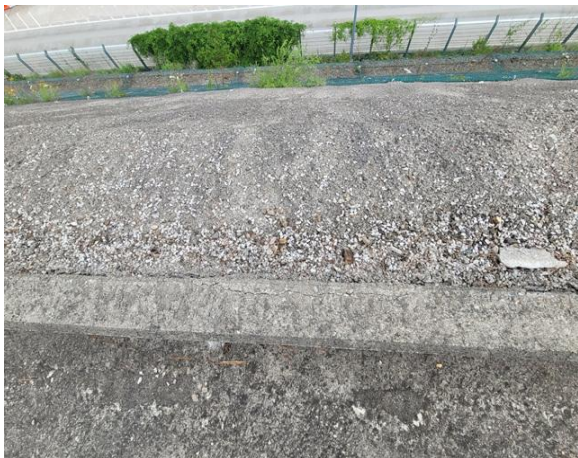
| 전차(2025년 하반기) | | 금차(2026년 상반기) | |
|---|---|---|---|
| 위 치 | R-A 1.21k 소단배수로 | 위 치 | R-A 1.21k 소단배수로 |

| 전차(2025년 하반기) | | 금차(2026년 상반기) | |
|---|---|---|---|
| 현 황 | 충분리(A=0.4m×0.1m) | 현 황 | 충분리(A=0.4m×0.1m) |

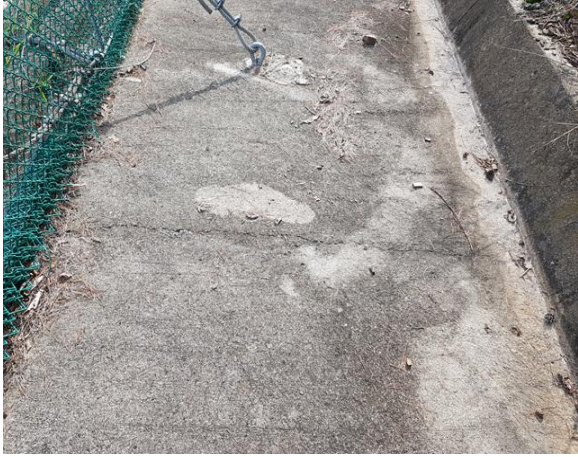
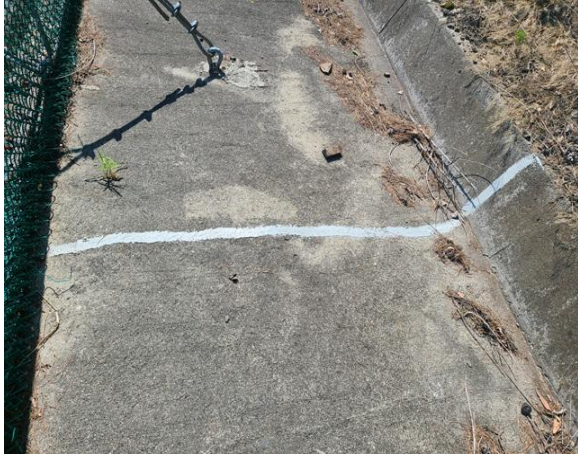
| 전차(2025년 하반기) | | 금차(2026년 상반기) | |
|---|---|---|---|
| 위 치 | STA 77.59k 1소단배수로 | 위 치 | STA 77.59k 1소단배수로 |

| 전차(2025년 하반기) | | 금차(2026년 상반기) | |
|---|---|---|---|
| 현 황 | 균열(L=2.0m) | 현 황 | 보수완료 |

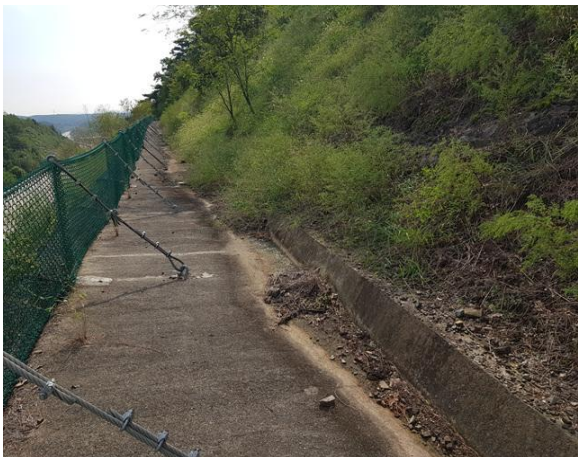
| 전차(2025년 하반기) | | 금차(2026년 상반기) | |
|---|---|---|---|
| 위 치 | STA 77.64k 1소단배수로 | 위 치 | STA 77.64k 1소단배수로 |

| 전차(2025년 하반기) | | 금차(2026년 상반기) | |
|---|---|---|---|
| 현 황 | 토사퇴적(V=100m×0.4m×0.05m) | 현 황 | 토사퇴적(V=100m×0.4m×0.05m) |

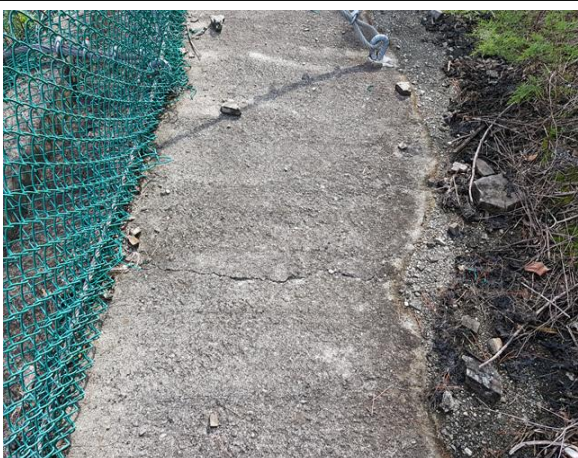
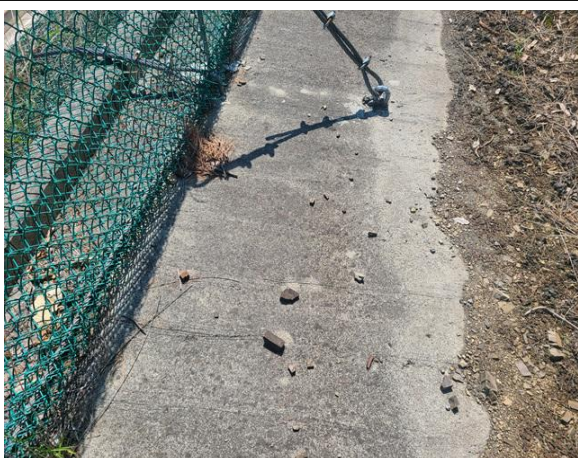
| 전차(2025년 하반기) | | 금차(2026년 상반기) | |
|---|---|---|---|
| 위 치 | STA 77.69k 1소단배수로 | 위 치 | STA 77.69k 1소단배수로 |

| 전차(2025년 하반기) | | 금차(2026년 상반기) | |
|---|---|---|---|
| 현 황 | 균열(L=2.0) | 현 황 | 균열(L=2.0) |

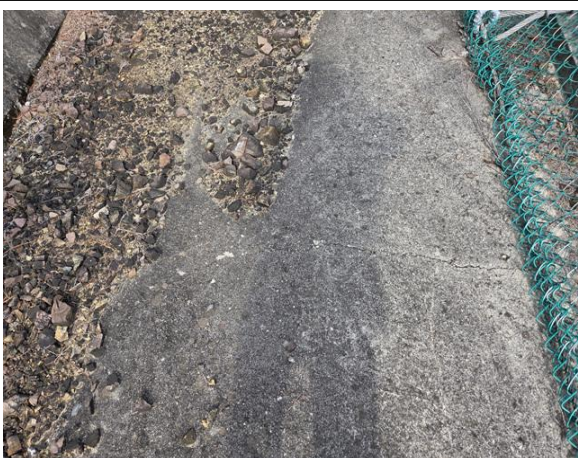
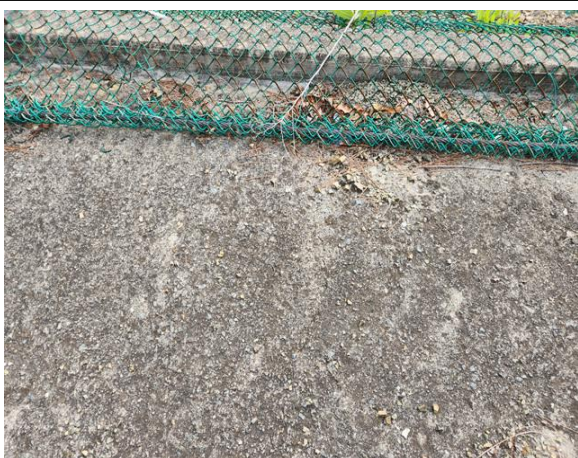
| 전차(2025년 하반기) | | 금차(2026년 상반기) | |
|---|---|---|---|
| 위 치 | STA 23.02k 1소단배수로 | 위 치 | STA 23.02k 1소단배수로 |

| 전차(2025년 하반기) | | 금차(2026년 상반기) | |
|---|---|---|---|
| 현 황 | 균열(L=2.0m) | 현 황 | 균열(L=2.0m) |

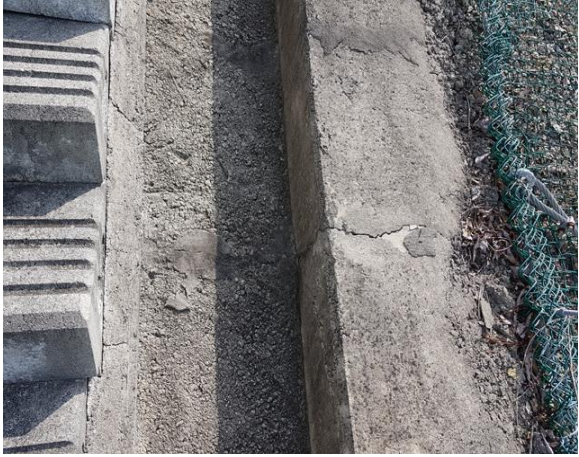
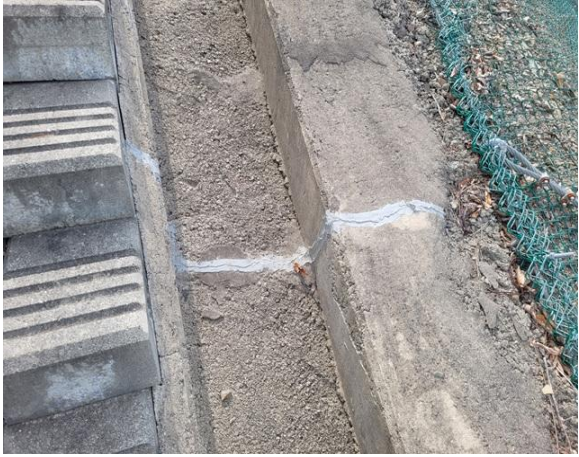
| 전차(2025년 하반기) | | 금차(2026년 상반기) | |
|---|---|---|---|
| 위 치 | STA 89.61k 산마루측구 | 위 치 | STA 89.61k 산마루측구 |

| 전차(2025년 하반기) | | 금차(2026년 상반기) | |
|---|---|---|---|
| 현 황 | 균열(L=1.0m) | 현 황 | 보수완료 |

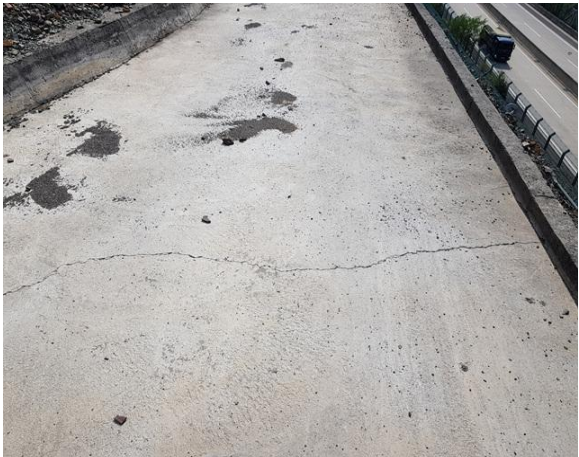
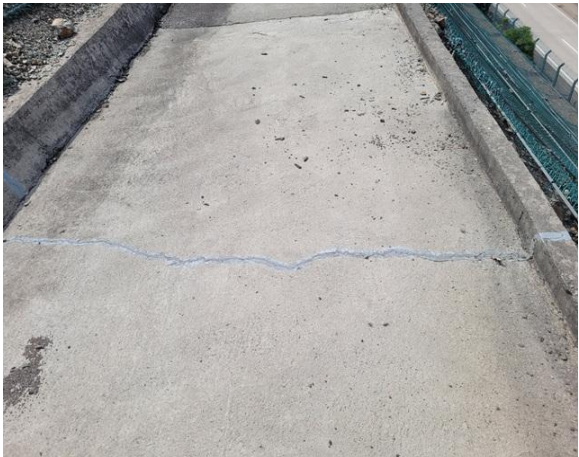
| 전차(2025년 하반기) | | 금차(2026년 상반기) | |
|---|---|---|---|
| 위 치 | STA 89.64k 1소단배수로 | 위 치 | STA 89.64k 1소단배수로 |

| 전차(2025년 하반기) | | 금차(2026년 상반기) | |
|---|---|---|---|
| 현 황 | 균열(L=3.0m) | 현 황 | 보수완료 |

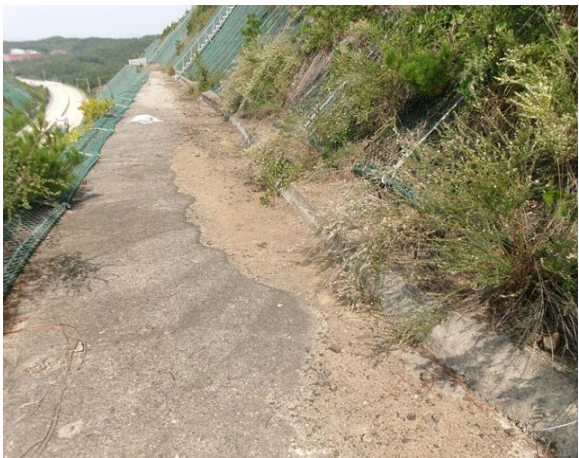
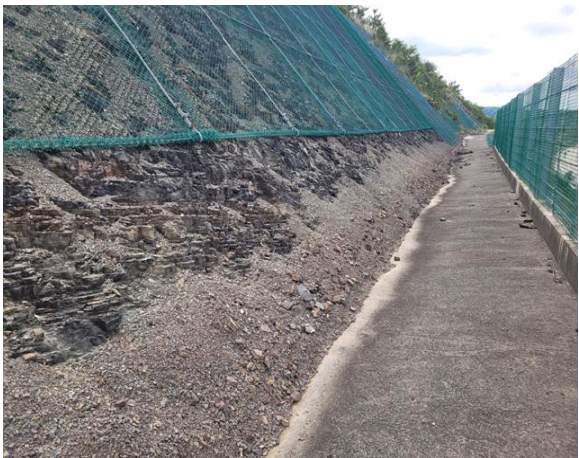
| 전차(2025년 하반기) | | 금차(2026년 상반기) | |
|---|---|---|---|
| 위 치 | STA 89.80k 1소단배수로 | 위 치 | STA 89.80k 1소단배수로 |

| 전차(2025년 하반기) | | 금차(2026년 상반기) | |
|---|---|---|---|
| 현 황 | 토사 및 낙석퇴적(L=90.0m) | 현 황 | 토사 및 낙석퇴적(L=90.0m) |

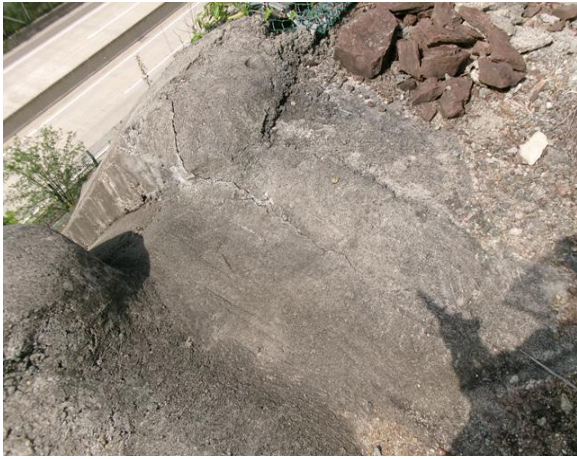
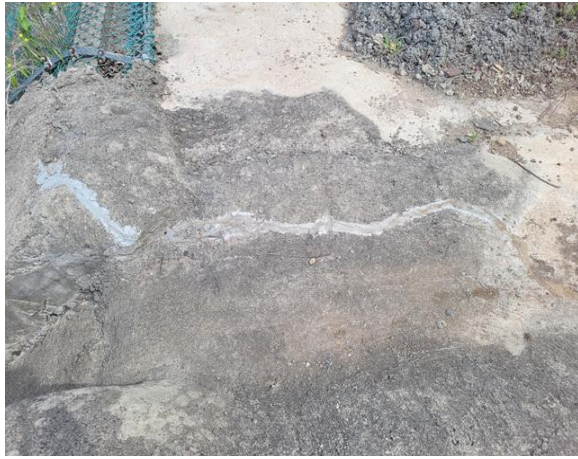
| 전차(2025년 하반기) | | 금차(2026년 상반기) | |
|---|---|---|---|
| 위 치 | STA 89.87k 수직도수로 | 위 치 | STA 89.87k 수직도수로 |

| 전차(2025년 하반기) | | 금차(2026년 상반기) | |
|---|---|---|---|
| 현 황 | 균열(L=1.0m) | 현 황 | 균열(L=1.0m) |

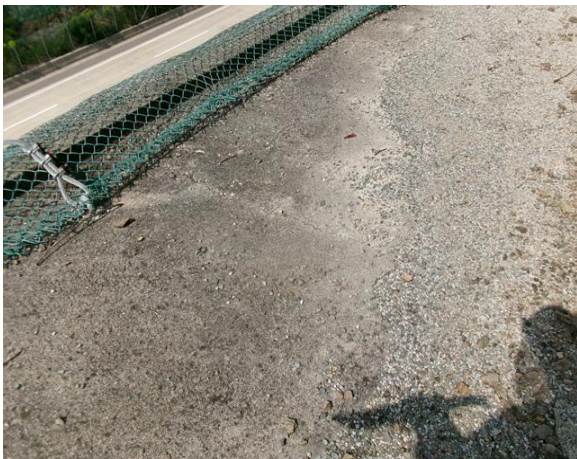
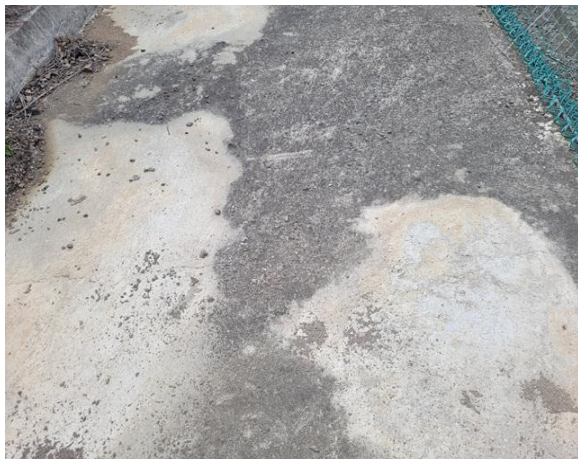
| 전차(2025년 하반기) | | 금차(2026년 상반기) | |
|---|---|---|---|
| 위 치 | STA 89.92k 소단배수로 | 위 치 | STA 89.92k 소단배수로 |

| 전차(2025년 하반기) | | 금차(2026년 상반기) | |
|---|---|---|---|
| 현 황 | 균열(L=2.5m) | 현 황 | 균열(L=2.5m) |

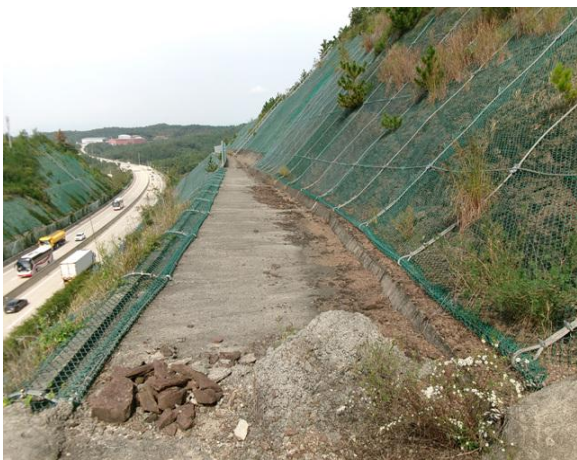
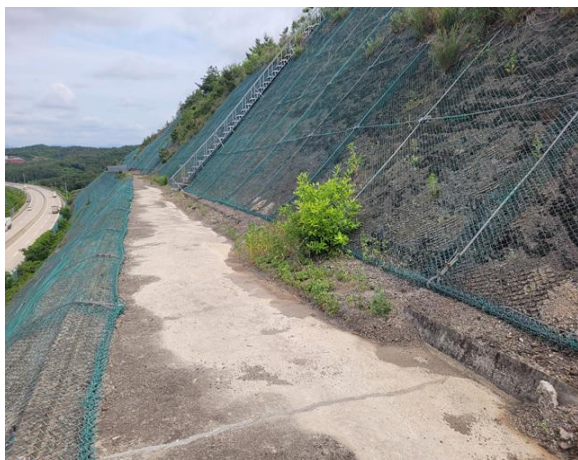
| 전차(2025년 하반기) | | 금차(2026년 상반기) | |
|---|---|---|---|
| 위 치 | STA 89.93k 소단배수로 | 위 치 | STA 89.93k 소단배수로 |

| 전차(2025년 하반기) | | 금차(2026년 상반기) | |
|---|---|---|---|
| 현 황 | 토사퇴적(L=80.0m) | 현 황 | 토사퇴적(L=80.0m) |

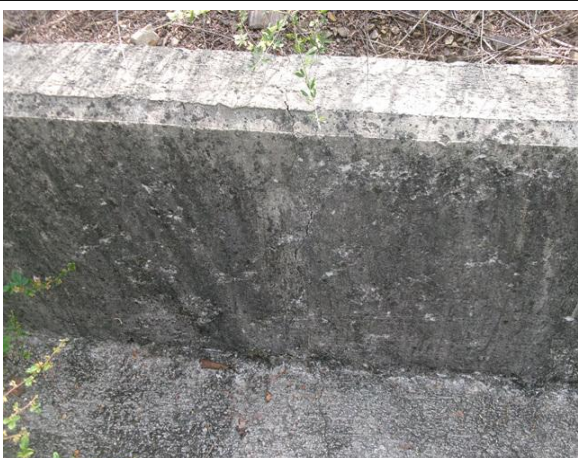
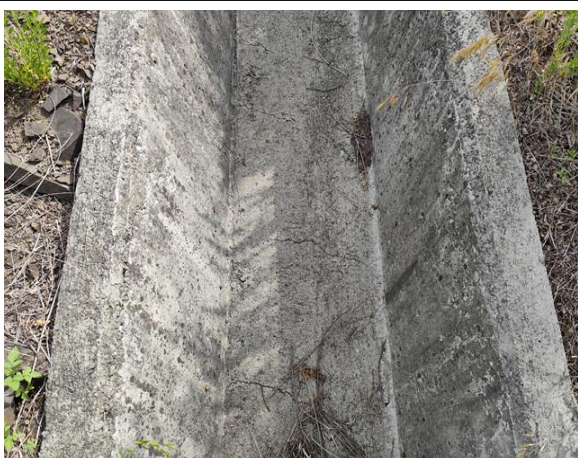
| 전차(2025년 하반기) | | 금차(2026년 상반기) | |
|---|---|---|---|
| 위 치 | STA 91.13k 산마루측구 | 위 치 | STA 91.13k 산마루측구 |

| 전차(2025년 하반기) | | 금차(2026년 상반기) | |
|---|---|---|---|
| 현 황 | 균열(L=0.5m) | 현 황 | 균열(L=0.5m) |
